Ohutrappauksen uudet korjausmenetelmät

Metropolia Ammattikorkeakoulu

Insinöörityö

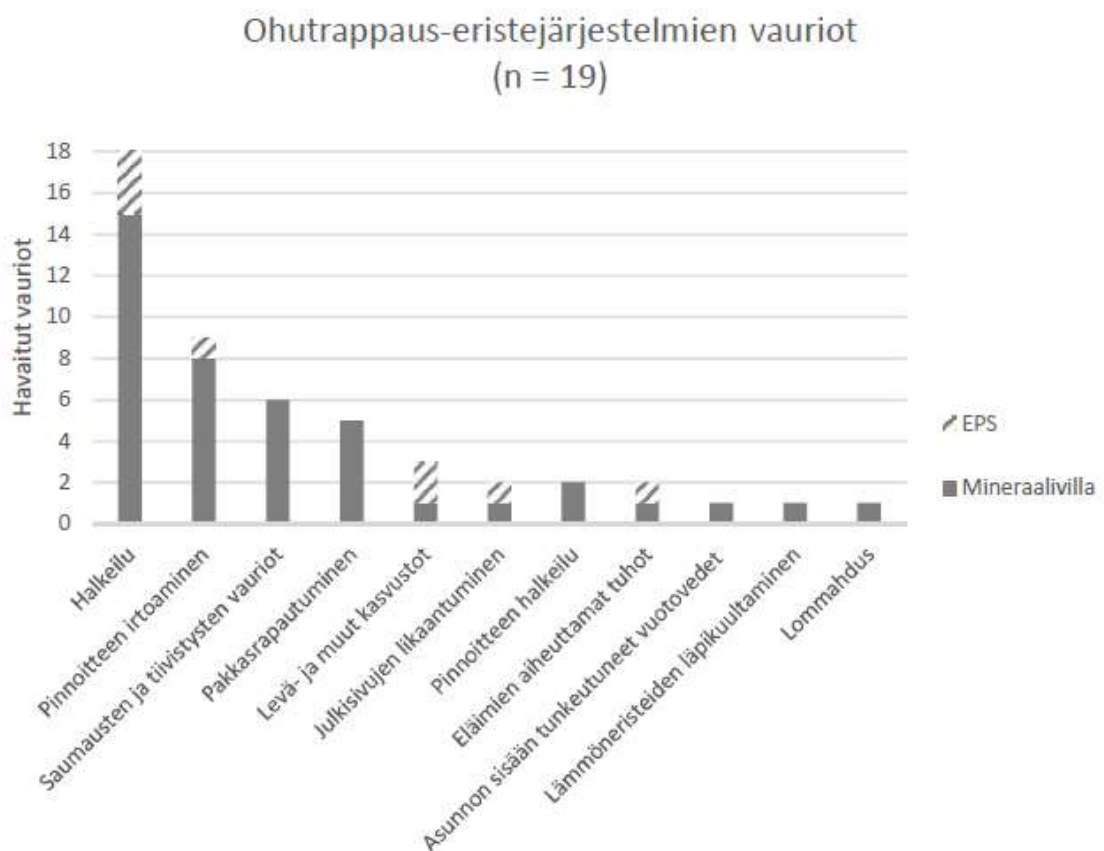
Kuva 4: Ohutrappaus-eristejärjestelmien vauriot kuntotutkimusraporttien perusteella (n = 19). Mineraalivilla-alustaiset ohutrappaus-eristejärjestelmät on merkitty yhtenäisellä harmaalla värillä. EPS-alustaiset ohutrappaus-eristejärjestelmät on merkitty vinoviivoituksella. (Eristerappausjärjestelmien vauriomekanismit ja kuntotutkimusmenetelmät vuodelta 2019, sivu 100)

Kuva 4, Lembergin tutkimusaineiston perusteella ohutrappaus-eristejärjestelmien tyypillisin vaurio on rappauksen halkeilu. Näytteitä (n=19) on otettu 19 kappaletta, yhtä kohdetta lukuun ottamatta kaikissa tutkimusaineiston kohteissa oli havaittavissa rappauksen halkeilua (95 %). Aineiston toiseksi yleisin vauriotyyppi on pinnoitteen irtoaminen (47 %), kolmanneksi yleisin saumausten ja tiivistysten vaurioituminen (32 %) ja neljänneksi yleisin pakkasrapautuminen (26 %). Kuvassa on esitetty tutkimusaineiston kohteissa havaitut vauriot.

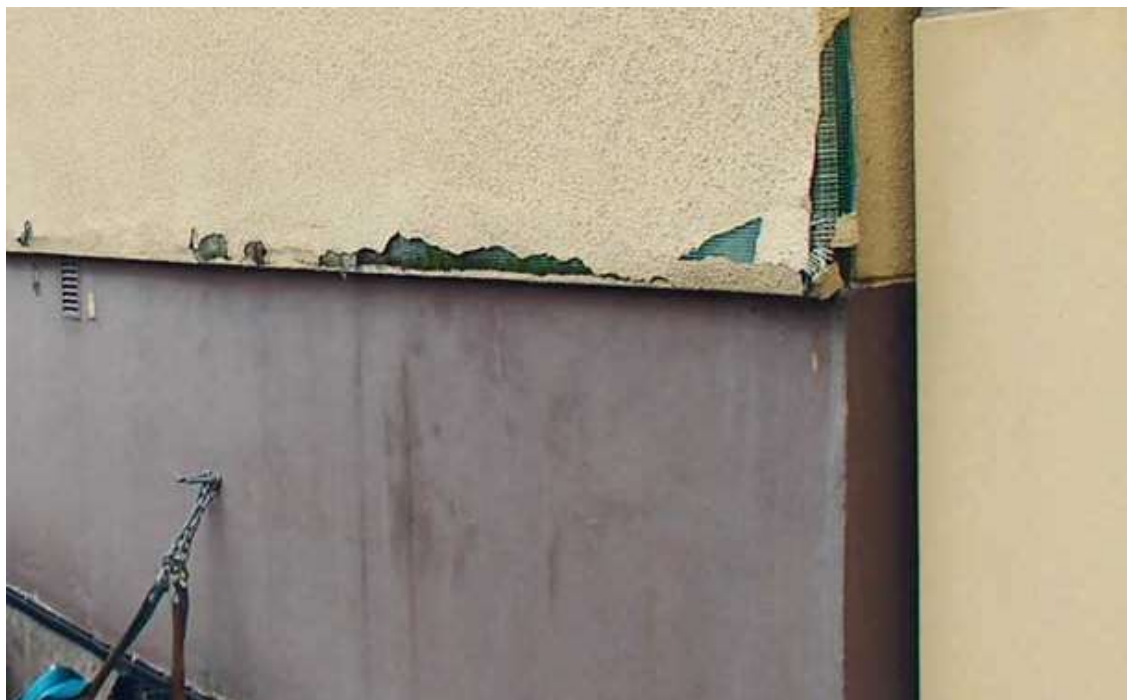
Kuva 7, ohuteristerapatun seinän sokkeliliittymä, <https://www.kiinteisto-posti.fi/eristerapattua-julkisivua-taytyy-huoltaa-betonijulkisivua-herkemmin/>

Liittymistä verkotuslaasti tai eristekerrokseen pääsevä vesi aiheuttaa pakkasra-pautumista ja vaurioiden laajenemista nopeassa ajassa. Liittymät ovat yksi jär-jestelmän tärkeimmistä huolto- ja kunnossapitokohteista, joiden tarkastusta ei saa laiminlyödä. Kuva 7 kuvaa ohuteristerapatun seinän sokkeliliittymää ohuteris-terapatun seinän sokkeliliittymää, joka on hyvin tyypillinen vaurio varsinkin ohu-teristerappauskohteissa kosteuden siirtyessä painovoiman avustaman rakenteen alaosaan. Alareunaan kerääntynyt kosteus aiheuttaa jäätyessään kuvan mukai-sia vaurioita.

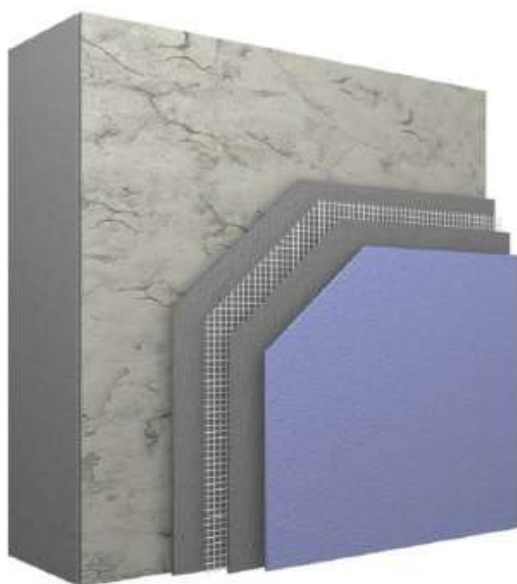
- Yliverkotus + Pinnoitus
- Paksuus n. 6 mm
- Halkeamien liike < 0,5mm
- Soveltuu suoraan vanhan pinnoitteen päälle

Kuva 18. StoNordic Classic-järjestelmä. (PDF-dokumentti, Sto_järjestelmät_halkeamien_korjaukseen)

Kuvassa 18 kuvataan StoNordic Classic -järjestelmä. Uudeksi menetelmäksi tässä työssä järjestelmä otettiin, koska tätä järjestelmää ei ole tietojeni mukaan käsitelty vastaavissa tutkimuksissa ennen vuotta 2022, jolloin Risto-Matti Lauronen kirjoitti opinnäytetyön Julkisivurappauksien korjaaminen Sto-korjausjärjestelmillä. Kustannuksien ja ominaisuuksien vertailu.

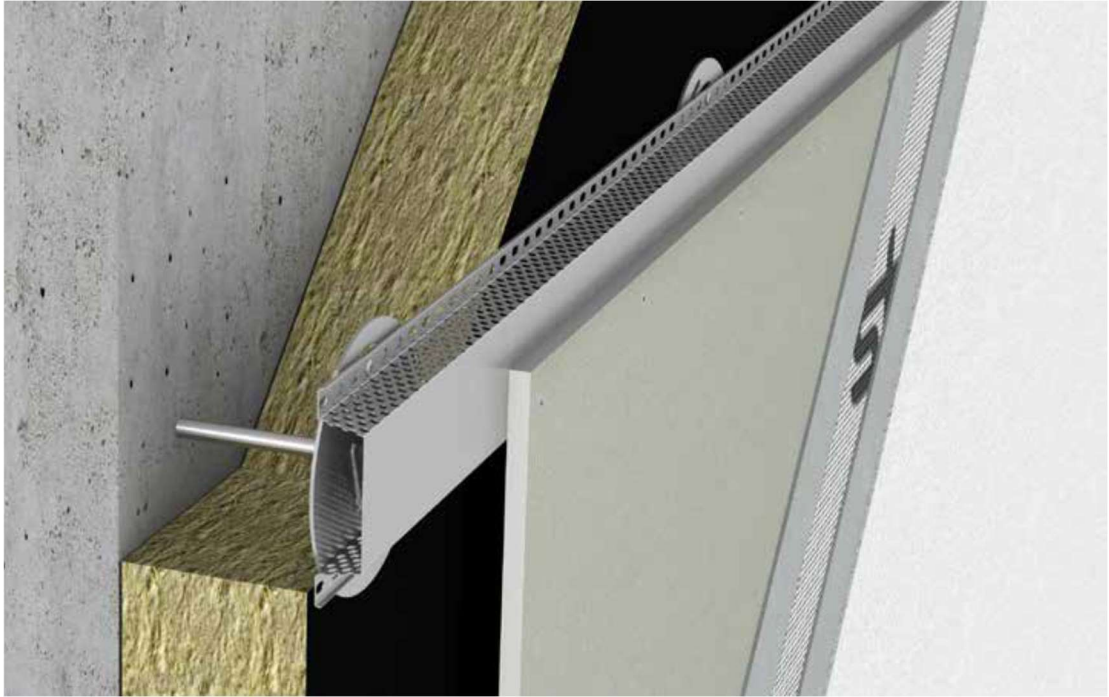
Kuva 26. StoVentro X -rankajärjestelmä (Nettidokumentti, Jaerjestelma-eesite_StoVentroXRev.nr.02_2020.10_FI)

Kuvassa 26 on esitetty StoVento X -rankajärjestelmä. Jossa näkyy lähikuvana järjestelmän tappikiinnike, asennuskieppo, tuuletettu vaakaprofili, rappauslevy ja rappaus.

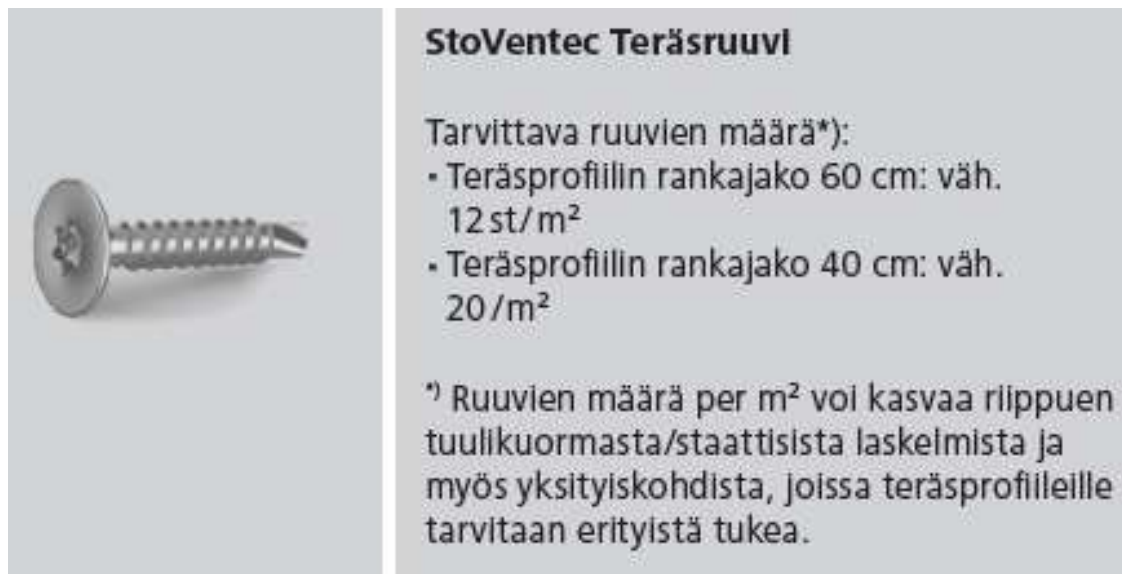
StoVentec-rappauslevyjen asennus rankaan voidaan suorittaa ilman erillistä solukuminauhaa levy suoraan rankaa vasten. Levy kiinnitetään kiinnitysohjeen mukaan itseporautuvalla StoVentec-teräsruuvilla, kuvassa 28 on esitetty ruuvi sekä tarvittavat ruuvimäärät kpl/ m². Ruuvauksessa on tärkeää ottaa huomioon oikea ruvin asennustapa, joka kuvassa 29 esitettynä oikeanpuolimmaisena.

Kuva 28. Kiinnityskaavio. (Nettidokumentti, StoVentroX_tyo-ja-asennusohje_13.5.2022)

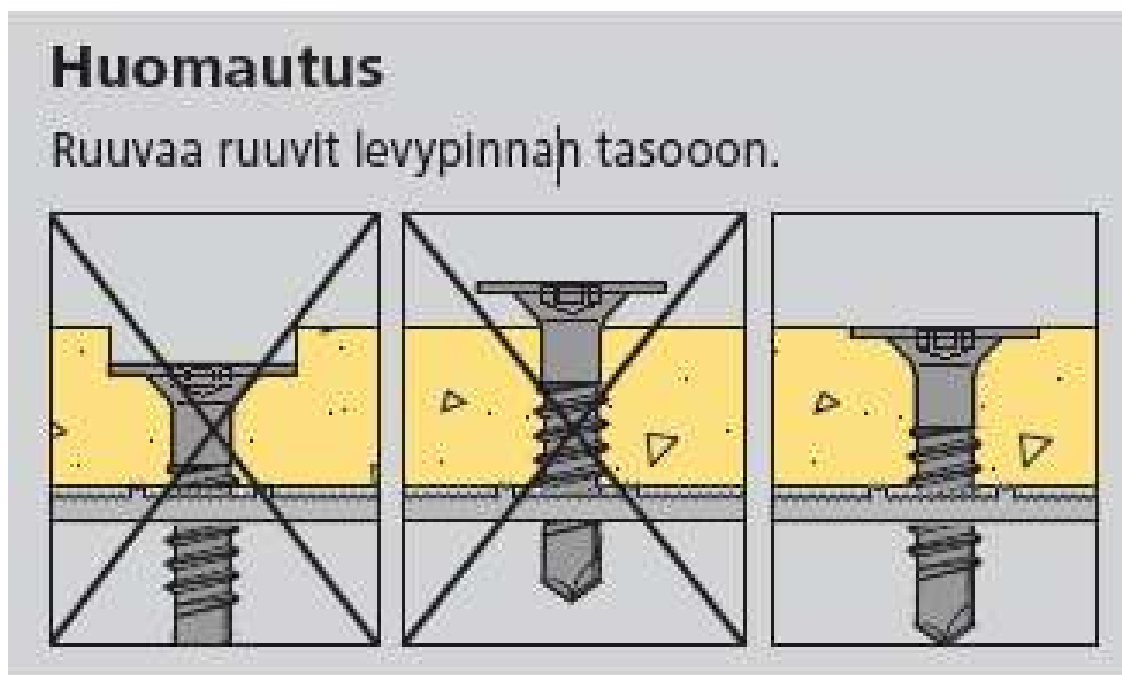
Kuva 29. Kiinnityskaavio. (Nettidokumentti, StoVentroX_tyo-ja-asennusohje_13.5.2022)

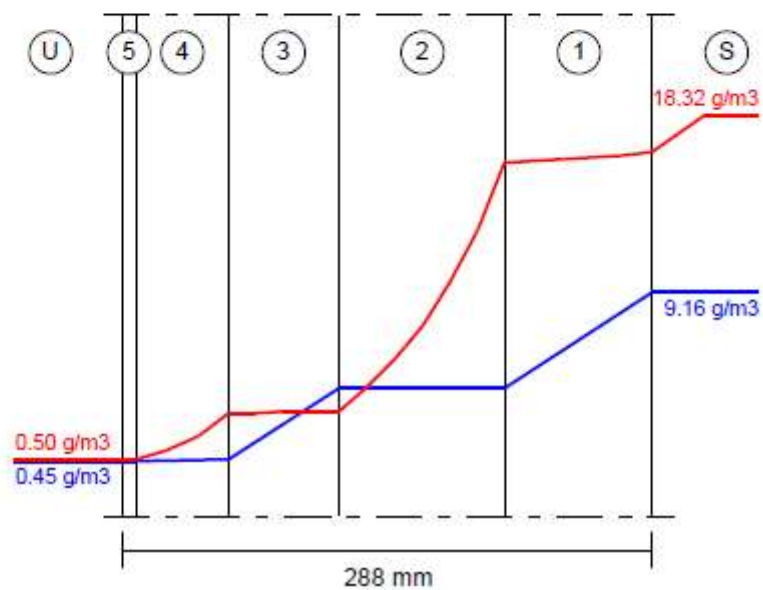
Tarkastelupiste:	KK (g/m ³):	KM (g/m ³):	Kond. (g/m ²):
Sisätila:	18.32	9.16 (RH=50.00%)	-
Sisäpinta:	16.37	9.16 (RH=55.97%)	0.00
1-2:	15.81	4.25 (RH=26.91%)	0.00
2-3:	3.04	4.21->3.04 (RH=100%)	0.73
3-4:	2.93	0.53 (RH=18.11%)	0.00
4-5:	0.54	0.49 (RH=90.62%)	0.00
Ulkopinta:	0.53	0.45 (RH=84.97%)	0.00
Ulkotila:	0.50	0.45 (RH=90.00%)	-

Kuva 34, lämmöneriste- ja ohutrappauksen vaikutus kondensoitumiseen. Lähde suunnittelutoimiston materiaali
