Valesokkelikorjaukset uudella patentoidulla tavalla

OPINNÄYTETYÖ
Lokakuu 2023

Rakennus- ja yhdyskuntatekniikka
Talorakennustekniikka

KORPELIN, ALEX
False Plinth Repairs in a new Patented Way

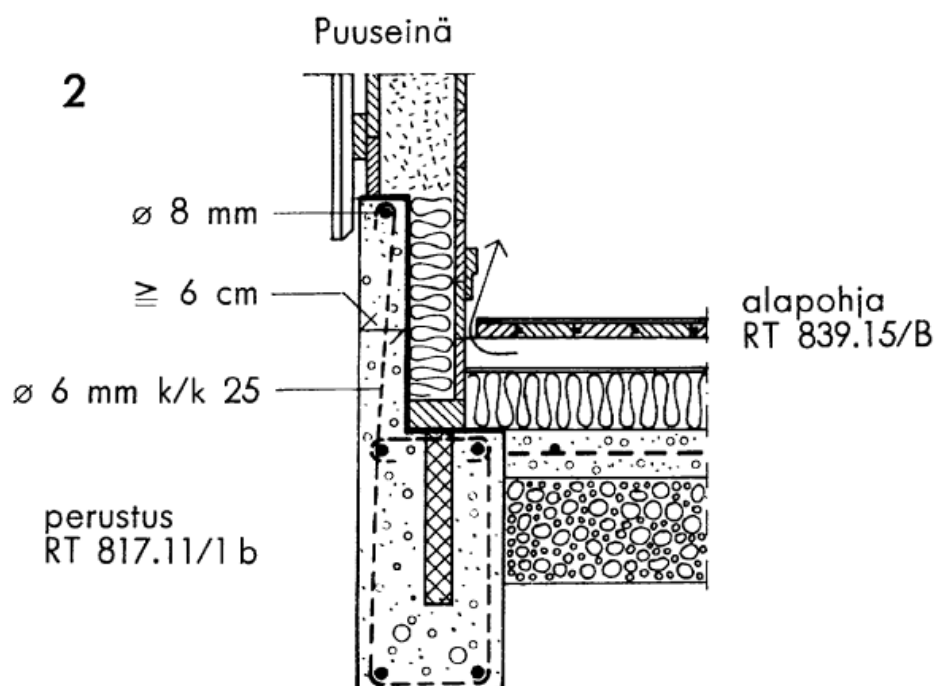
KUVA 1. Leikkauspiirustus valesokkelista (RT 820.1 Ulkoseinän alaosa maanvaraisalapohjaisissa rakennuksissa 1957)

Vuonna 1956 julkaistun selvityksen perusteella julkaistiin vuonna 1957 RT-korttien sarja maanvaraisalapohjista ja matalaperustuksista. Samaisissa korteissa esiteltiin ensi kertaa myös valesokkelirakenne (kuva 1).

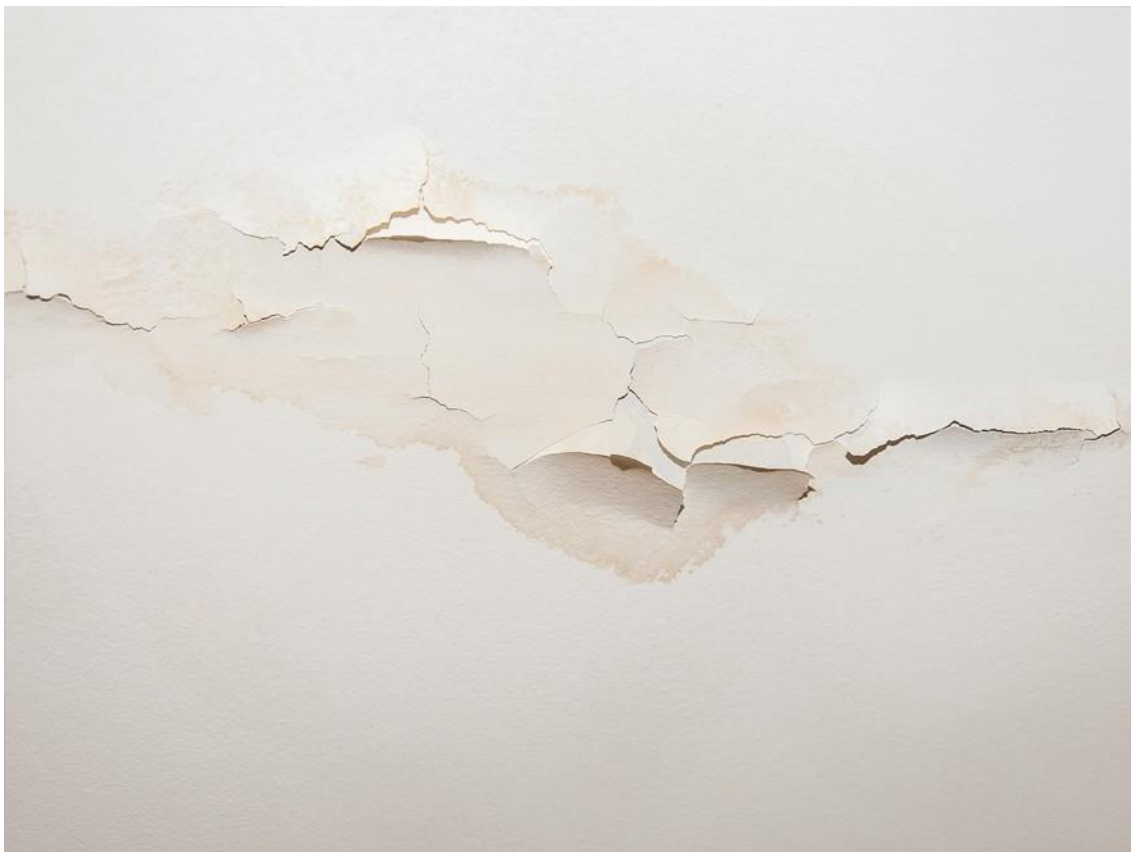
KUVA 2. Kosteusvaurion aiheuttama maalin halkeilu (Kiinteistö asiantuntijat 2020)

Rakenneosaan kohdistuneen kosteusvaurion voi tunnistaa rakennusosien värjäytymisestä, halkeilusta tai turpoamisesta (kuva 2. Kertaluontoinen vesivahinko voi jättää rakenteisiin kostumisesta johtuvia jälkiä, mutta aina ei ole kuitenkaan kyse mikrobivauriosta. Jos kosteus on päässyt poistumaan rakenteista riittävän nopeasti ei mikrobivauriota välttämättä ehdi syntyä. Vesivahingon jälkeen tulee varmistaa rakenteiden kuivuminen ja suorittaa kuntotutkimus, jossa selvitetään mahdolliset vauriot ja niiden laajuus. Rakenteissa olevat mikrobivauriot eivät aina ole silmällä havaittavissa. Yleensä ensimmäinen merkki mikrobivauriosta on pistävä haju, jonka aiheuttaa mikrobikasvustojen aineenvaihduntatuotteet.

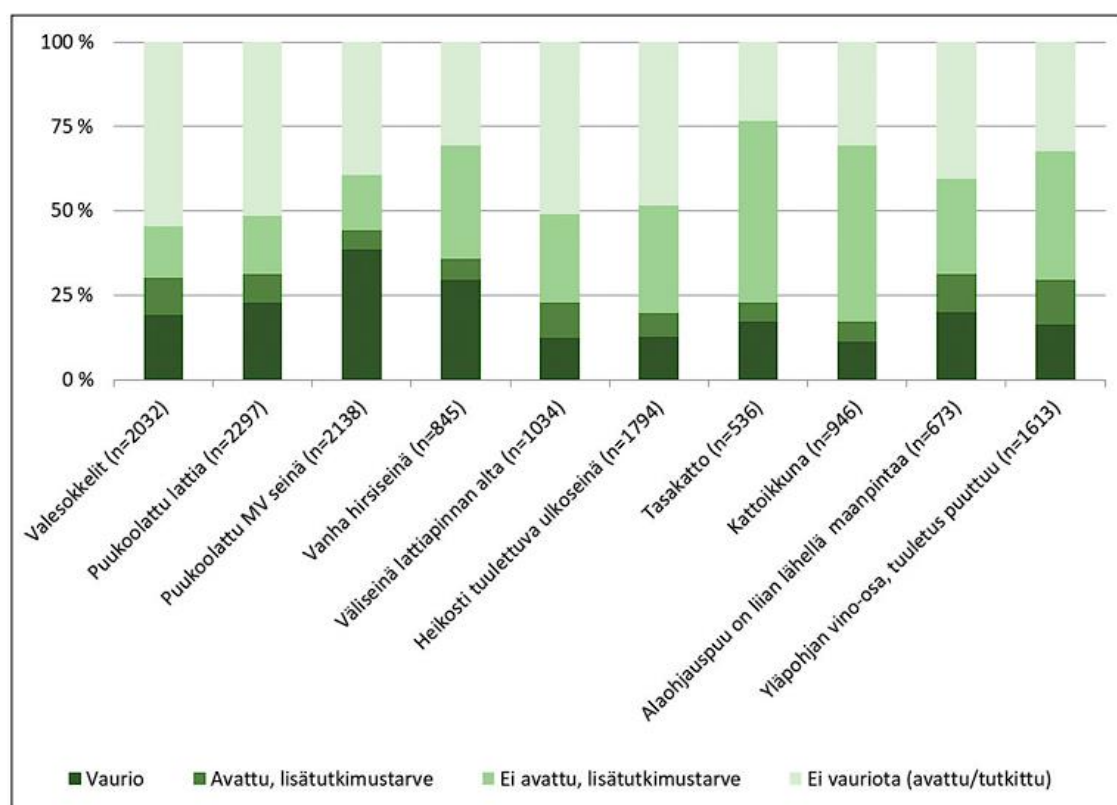
KUVA 3. Vaurioiden yleisyys riskirakenteissa (Salmela 2022, 4)

Artikkelin lähteenä on käytetty rakennus- ja kiinteistöalan asiantuntijayritys Raksystems Insinööritoimisto Oy:n kuntotarkastusaineistoa, jota on kerätty yhteensä 14 996 pientalon asuntokaupan yhteydessä tehdyistä kuntotarkastuksista. Kuntotarkastukset on tehty vuonna 2016-2020. Artikkelin mukaan n. 20% valesokkelirakenteista on kosteusvaurioituneita (kuva 3). Alaohjauspuun ollessa liian lähellä maanpintaa vaurioita löytyi suunnilleen saman verran tutkituista kohteista. Myös mahdollisia vaurioita on huomattava määrä, sillä lisätutkimustarve molemmissa tapauksissa on yleinen.

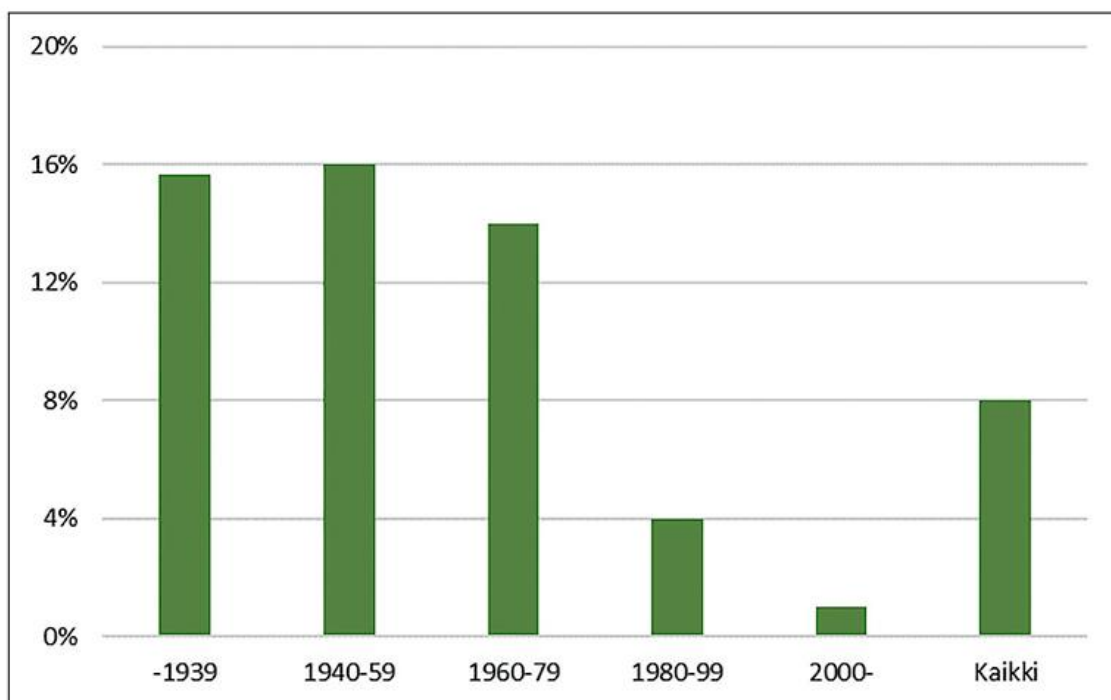
KUVA 4. Normaalista poikkeavat hajuhavainnot (Salmela 2022, 5)

Normaalista poikkeavia hajuja havaittiin 8 %:ssa pientaloista (kuva 4). Hajuhaitat olivat kuitenkin huomattavasti yleisempiä ennen 80-lukua rakennetuissa taloissa. Tähän vaikuttaa luultavasti eniten ilmanvaihdolliset ja tiiveyteen liittyvät seikat, jotka 80-luvulla alettiin tarkemmin huomioida.

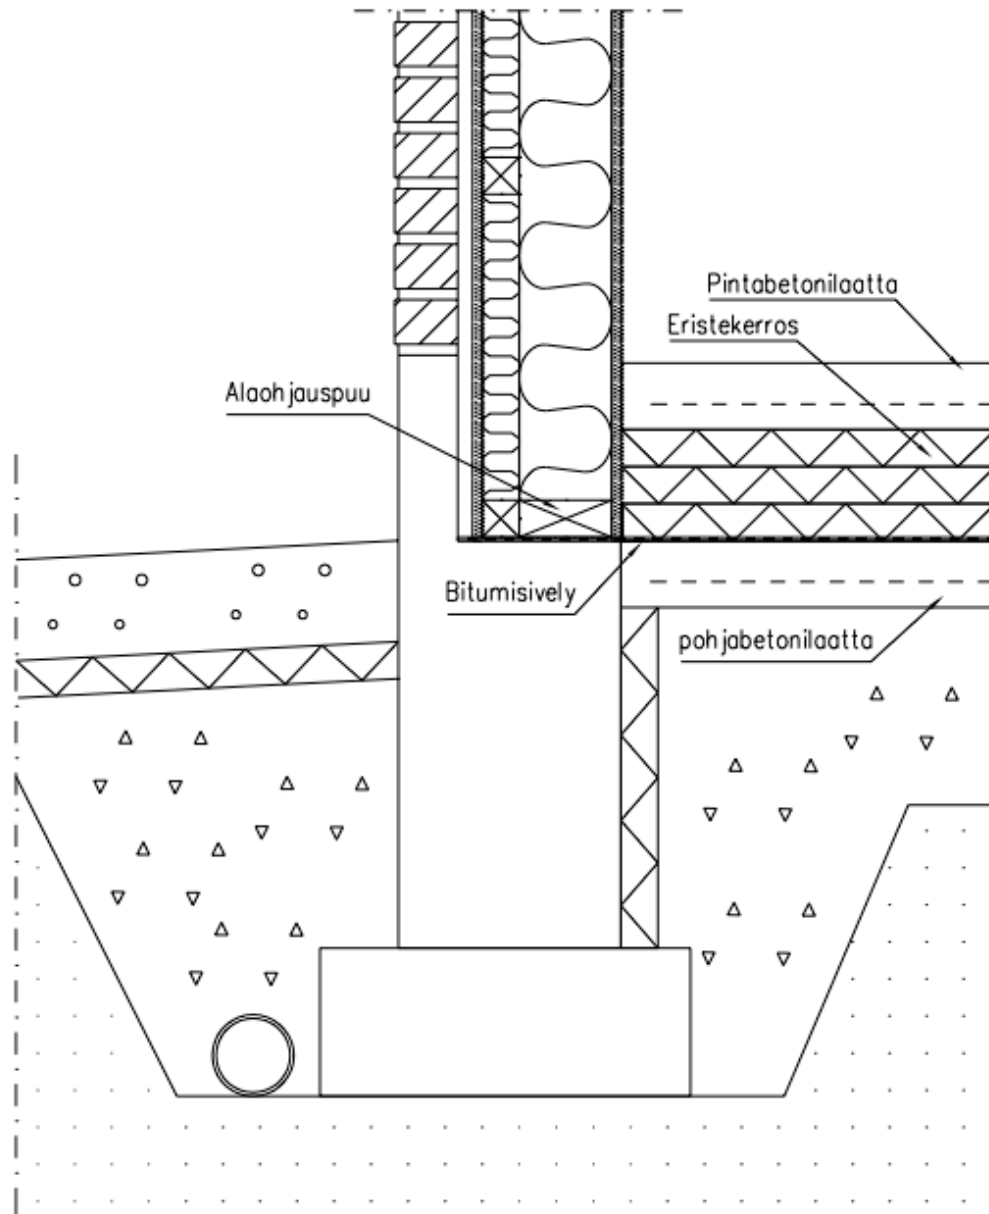
KUVA 5. Leikkauspiirustus valesokkelista ja kaksoislaattarakenteesta.

Kaksoislaattarakenteella tarkoitetaan alapohjarakennetta, jossa lattian lämmöneristeet on sijoitettu kahden betonilaatan väliin (kuva 5). Erityisen riskialttiin rakenteesta tekee sen käyttäytyminen vesivahingon yhteydessä. Eristekerroksessa on usein tapana kuljettaa vesiputkia, joiden vuotaessa vesi pääsee leviämään pintalaatan alla todella laajalle alueelle, eikä vesivahinkoa välttämättä huomata kovin äkkiä. Kaksoislaattarakennetta käytetään vielä nykyisinkin, mutta vaatimuksena on alapohjan eristeiden kosteudenkestävyys ja kapillaarikerros pohjalaatan alla. Kaksoislaattarakenteessa on edelleen riski kosteuden tiivistymisestä eristekerrokseen, joten rakenteen käyttäytymistä tulee seurata tarkasti.

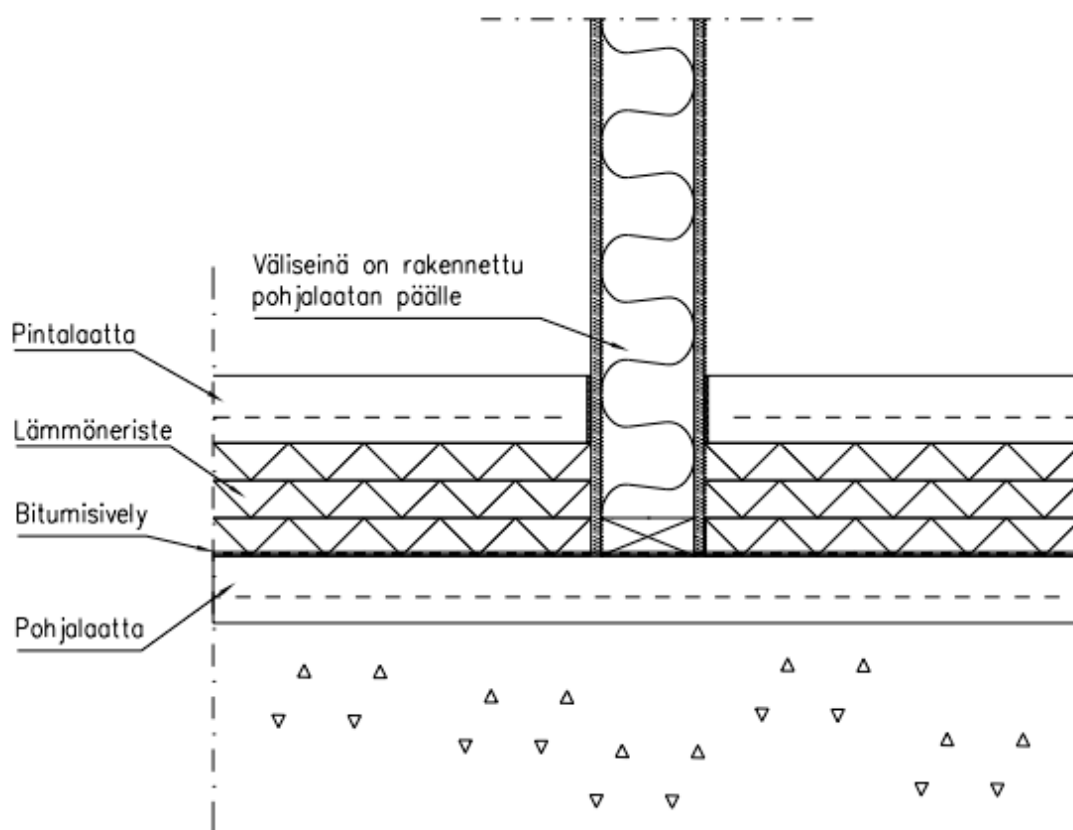
KUVA 6. Leikkauspiirustus kaksoislaattarakenteen pohjalaatan päälle rakennetusta väliseinästä.

Kaksoislaattarakenne on yleisesti käytetty alapohjarakenne valesokkelin yhteydessä. Vesivahinkoriskin lisäksi suurin ongelma on ollut väliseinien rakentaminen nousemaan pohjalaatan päältä (kuva 6). Pohjalaatan päällä on usein kosteutta, joka aiheuttaa mikrobivaurioita ja lahoamista puurunkoisten väliseinien alapäähän. Kosteusongelmat huomataan monesti vasta pitkän ajan kuluttua, kun rakennuksen sisällä väliseinien alareunoissa näkyy kosteudesta johtuvia värimuutoksia, tai mikrobivauriosta johtuvat hajuhaitat esiintyvät. Muuratuissa väliseinissä ongelma esiintyy yleensä seinän alareunan ja seinää ympäröivien lattiapäällysteiden kosteusvaurioitumisena.

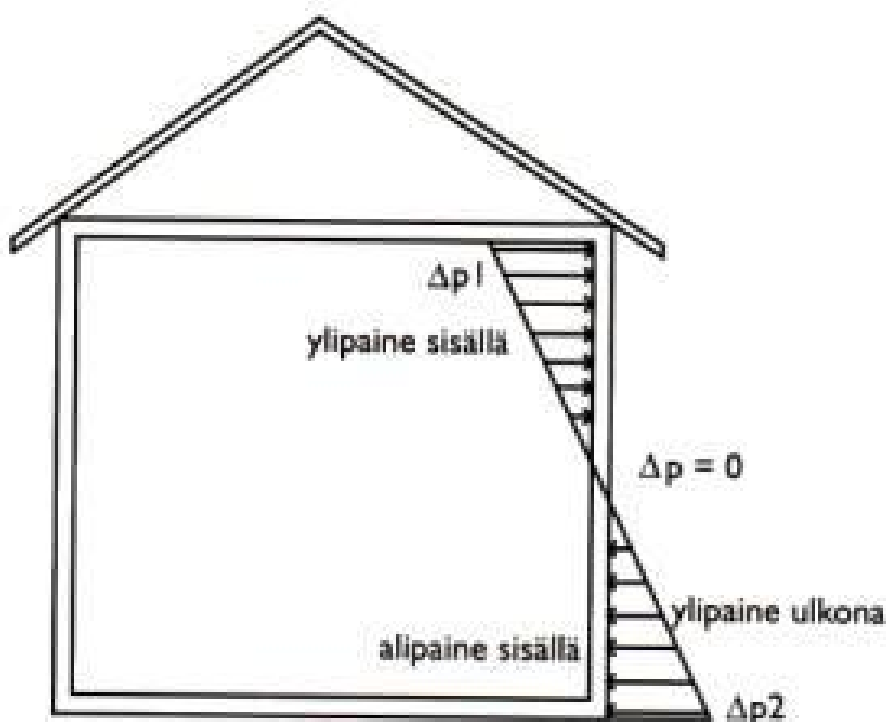
KUVA 7. Lämpötilaeroista aiheutuva tasatiiviiseen rakennukseen kohdistuva painejakauma. (Ilmavirtaukset rakennuksessa 2008)

Savupiippuvaikutus aiheuttaa rakennuksen sisäilmaan paine eron, jonka vaikutuksesta ulkovaipan yläpäässä on ylipaine ja alapäässä alipaine (kuva 7).

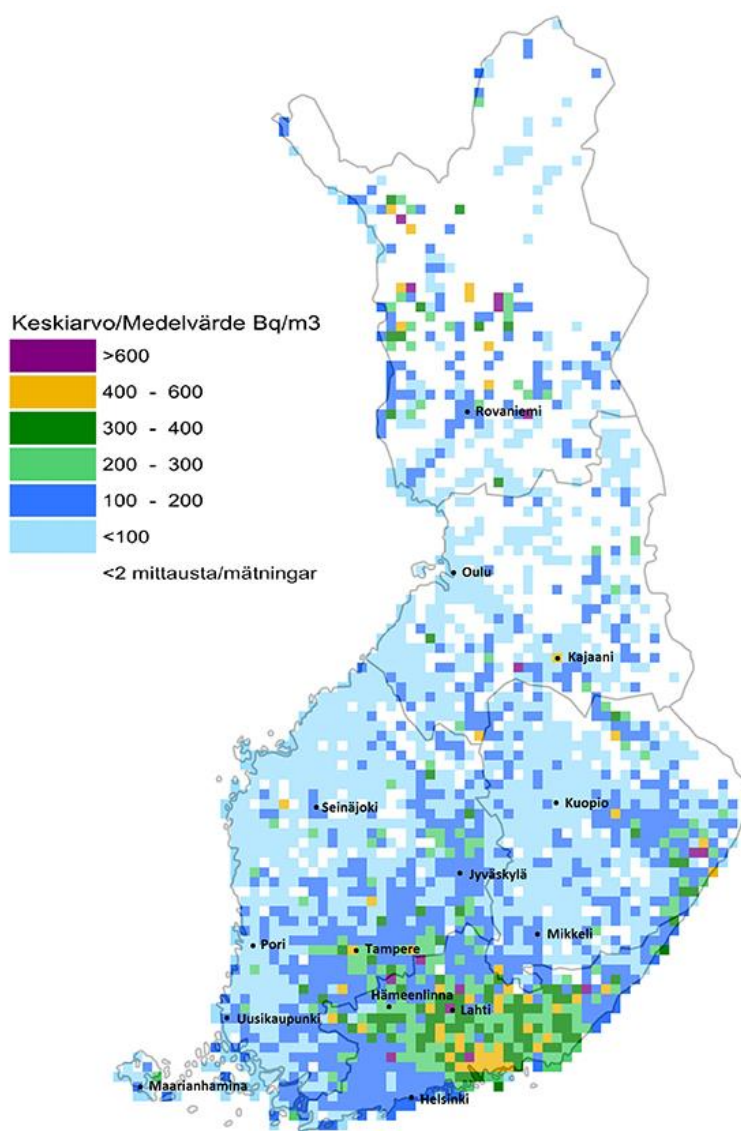
KUVA 8. Asuntojen radonpitoisuuksien keskiarvot karttaruuduittain. (Säteilyturvakeskus 2017)

Radon on maaperästä nouseva radioaktiivinen kaasu, jota on mahdotonta havaita ilman radonmittausta. Radonin on todettu siirtyvän hengitysteitä pitkin keuhkoputkiin ja keuhkorakkuloihin ja näin lisäävän riskiä altistua keuhkosyövälle. Suomessa radonia on enemmän kuin missään muussa Euroopan maassa ja aiheuttaakin Suomessa vuoden aikana noin 300 keuhkosyöpää. Radon siirtyy huoneilmaan rakennusten alapohjan epätiiveyskohtien kautta. Talviaikaan huoneilman radonpitoisuudet voivat nousta erityisen korkealle, kun maa on muualta jäässä, mutta rakennusten alta sulana. Poikkeuksena voidaan pitää hiekka- ja soraharjuja, joissa radonpitoisuudet nousevat usein korkeimmilleen kesäaikaan. Suomessa suurimmat radonpitoisuudet on mitattu eteläsuomen alueella, mutta myös muualla pitoisuudet voivat nousta vaarallisen korkeiksi (kuva 8). (Radon Suomessa. n.d.).

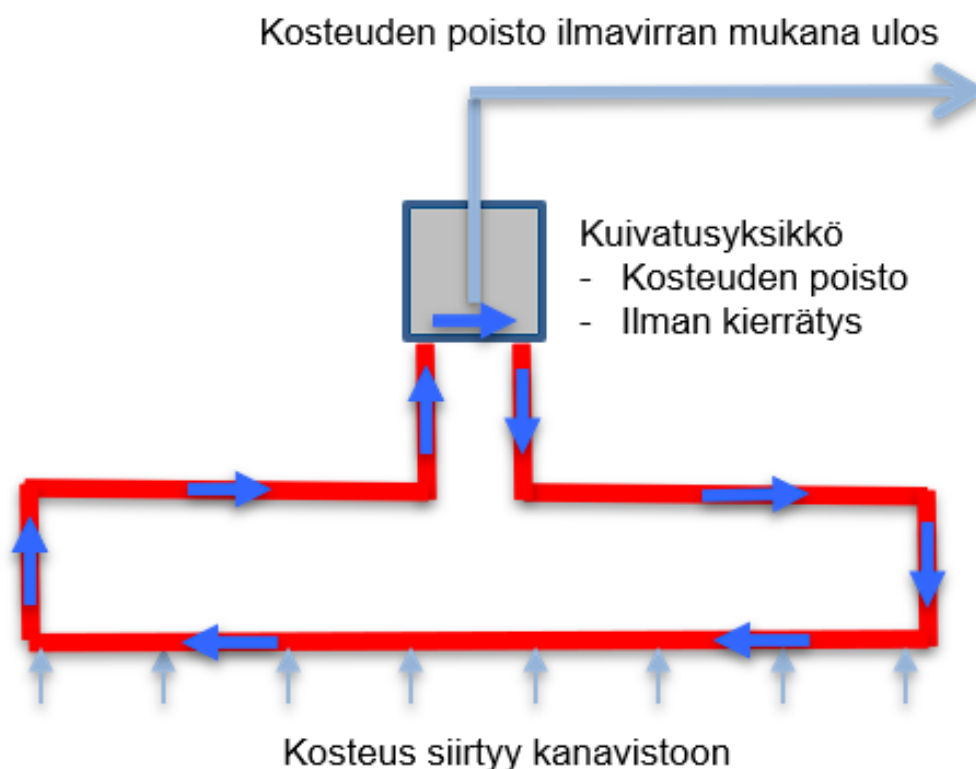
KUVA 9. Kuivatusjärjestelmän toimintaperiaate (SafeDrying)

Kuivatusjärjestelmä koostuu neljästä peruselementistä. Kuivatusyksiköstä, joka huolehtii ilman kierrätyksestä ja kuivatuksesta, kuivatuskanavistosta, kosteudenpoistokanavasta ja mitta-antureista, joilla seurataan kuivatuskanavistossa kiertävän ilman lämpötilaa ja kosteutta. Kuivatuskanavisto on suljettu piiri, jossa kiertetään koko ajan samaa ilmaa. Kuivatusyksikön kautta kiertäneestä ilmasta kosteus puhalletaan ulos erillisen kosteudenpoistokanavan kautta (kuva 9).

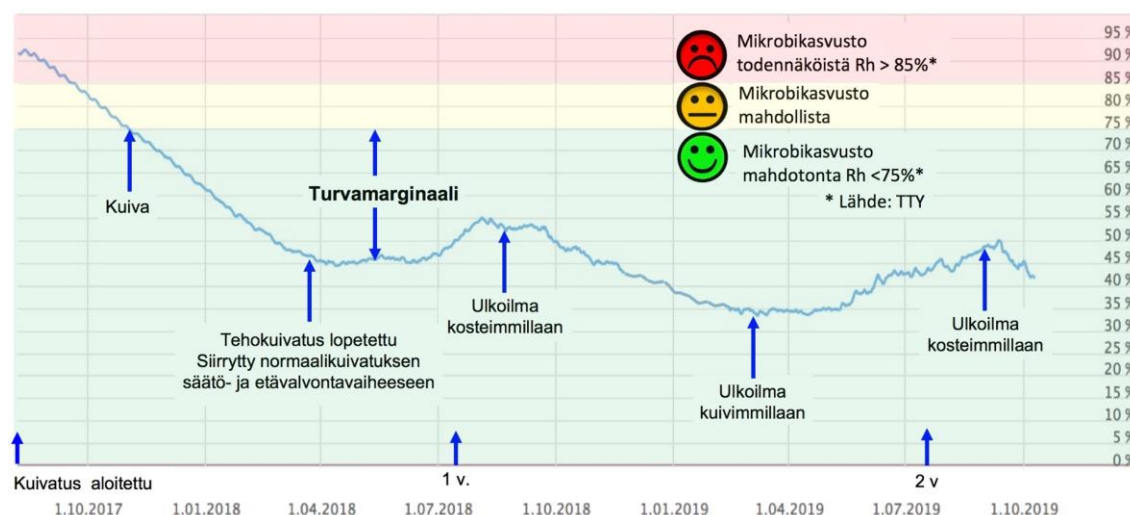
KUVA 10. Kosteuskuvaaja kuivatusjärjestelmällä kuivatetusta kohteesta (SafeDrying)

Yleensä heti järjestelmän asennuksen jälkeen aloitetaan tehokuivatusjakso, joka kestää kohde kohtaisesti yleensä 1-6kk. Tehokuivatusjakson aikana rakenteissa oleva kosteustaso lasketaan riittävän alas, jolloin rakenteisiin ei pääse syntymään enempää kosteusvaurioita. Kun rakenteet on saatu riittävän kuivaksi, voidaan aloittaa normaalikuivatuksen valvonta- ja säätövaihe, joka kestää yleensä vähintään 2 vuotta. Tässä vaiheessa kuivatusjärjestelmän tehoa lasketaan, mutta rakenteiden kosteuskäyttytymisen seuranta jatkuu. Mitta-antureiden antamalla datalla järjestelmään saadaan kohdekohtaiset viimeistelysäädöt, joilla järjestelmä pitää rakenteen kuivana, vaikka ulkopuoliset kosteustlähteet pyrkisivätkin kastelemaan rakennetta (kuva 10).

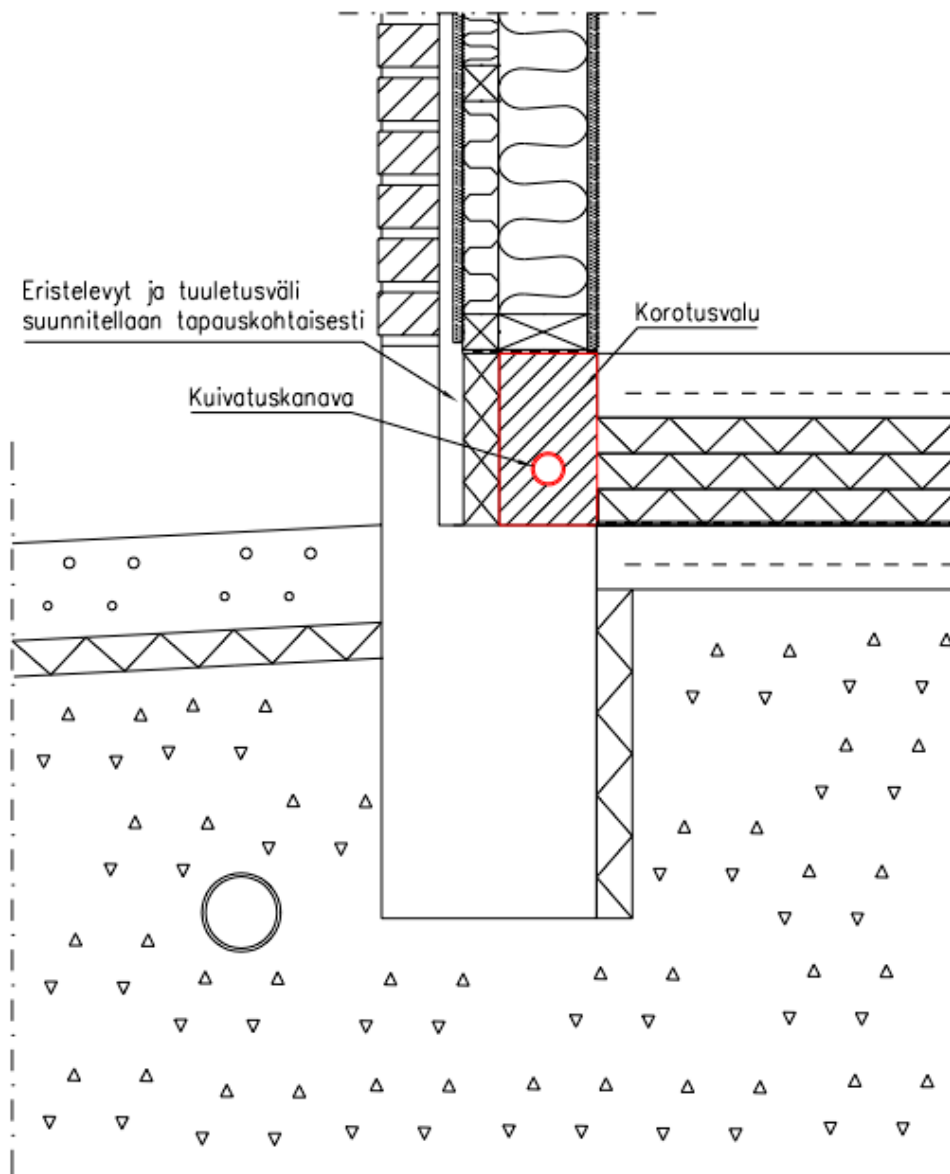
KUVA 11. Leikkauspiirustus kuivatuskanavasta korotusvalussa

Korotusvalun käyttö valesokkelikorjauksissa ei ole uusi asia, mutta kuivatusjärjestelmän asennus korotusvalun yhteyteen tuo korjauksen vikasietoisuudelle lisävarmuutta (kuva 11). Tällä korjaustavalla toteutettuna seinästä poistetaan kaikki vaurioituneet rakenneosat ja sokkelin ura puhdistetaan huolellisesti. Uraan asennetaan pystysuuntaiset eristelevyt, jotka katkaisevat kylmäsillan, sekä toimivat samalla valumuottina. Seuraavaksi uraan asennetaan kuivatuskanavisto, jonka jälkeen tehdään korotusvalu, jolla alaohjauspuu siirretään pois valesokkelin urasta alapohjalaatan yläpuolelle. Korotusvalussa käytetään kevytsoralla huokoistettua valubetonia, joka mahdollistaa diffuusiolla tapahtuvan kuivumisen koko kuivattavalle alueelle. Eristemateriaalit, tuuletusvälit ja valesokkelin raudoitukset suunnitellaan tapauskohtaisesti jokaiseen kohteeseen.

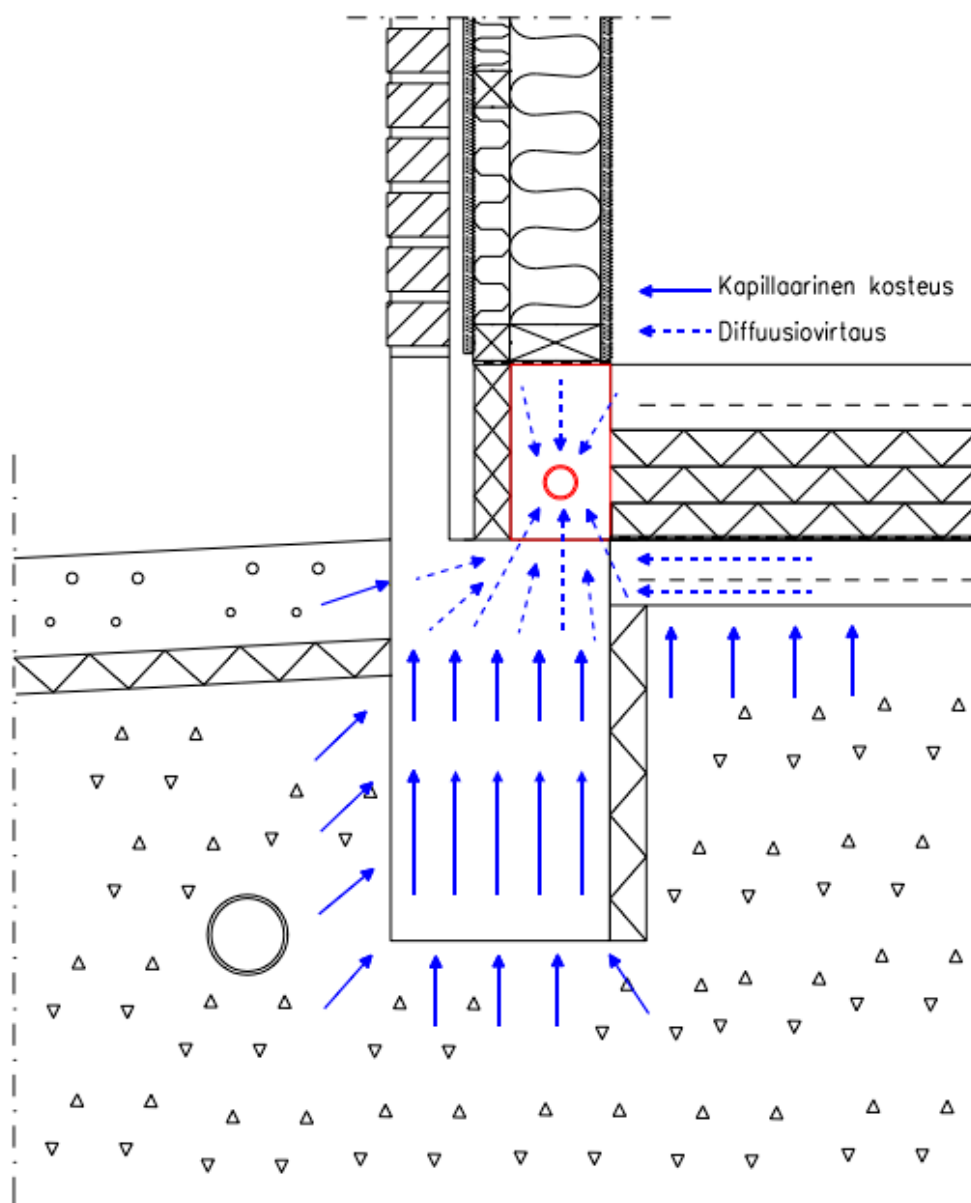
KUVA 12. periaatekuva kosteuden siirtymisestä kuivatuskanavaan

Usein valesokkelikorjauksen yhteydessä rakennuksen salaojat joudutaan huoltamaan taikka uusimaan. Tällä varmistetaan sokkelin kuivana pysyminen. Kuivatusjärjestelmällä kuivatetuista sokkelirakenteista saadun datan perusteella voidaan helposti todeta kuivatusjärjestelmän kykenevän pitämään sokkelirakenteet kuivana, vaikka maaperästä nousisi suuriakin määriä kapillaarista kosteutta. Korotusvaluun asennetulla kuivatusjärjestelmällä pystytään siis poistamaan sokkeleissa kapillaarisesti siirtyvä kosteus, joka voi aiheuttaa valesokkelirakenteissa

kosteusvaurioita (kuva12). Koska muut valesokkelin korjaukseen käytetyt toteutustavat eivät kykene poistamaan kosteuslähteitä kuivatusjärjestelmän tapaan, joudutaan valesokkelikorjauksen yhteydessä toteuttamaan todennäköisesti myös muita kalliita remontteja kuten salaojaremontti ja ulkopuolisen maanpinnan kallistusten korjaus. Kuivatusjärjestelmän ansiosta rakenteet pysyvät kuivana ilman ylimääräisiä kosteuslähteitä ehkäiseviä remontteja. Kuivatusjärjestelmän pitäessä rakenteet kuivana pysyy rakenteissa myös niiden ominainen lämmöneristyskyky.

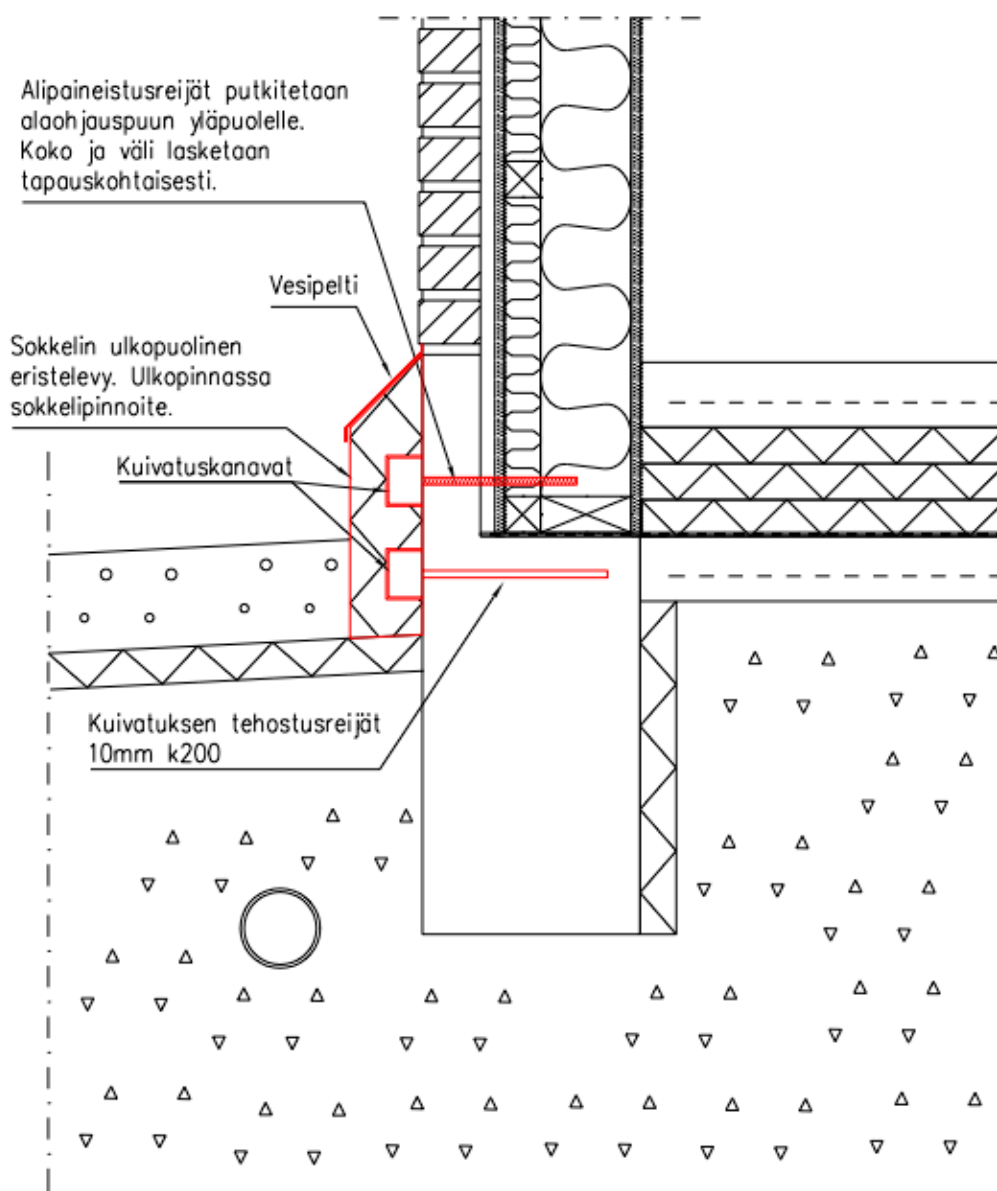
KUVA 13. Leikkauspiirustus kuivatuskanavasta ulkopuolisessa lisälämmöneristeessä.

Tällä toteutustavalla järjestelmä asennetaan sokkelin ulkopintaan lisäeristelevyn avulla (kuva 13). Eristelevyyn on upotettu päällekkäin menevän ja palaavan kuivatusilman kanavat. Alempaan kanavaan kuivatusyksikkö puhaltaa kuivaa ilmaa, jolla varmistetaan sokkelin ja alaohjauspuun alueen kuivuminen. Alemmasta kanavasta ilma kiertää ylempään kanavaan ja siitä takaisin kuivatusyksikköön. Kuivatusyksikkö alipaineistaa palaavan ilman kanavaa, jolla poistetaan seinärakenteista terveydelle haitallisia mikrobeja ja samalla pienennetään riskiä mahdollisten epäpuhtauksien päätyemisestä epätiiveyskohtien kautta sisäilmaan.

Lisäeristelevy kiinnitetään tiiviisti sokkelin ulkopintaan. Eristelevyyn yläpinta on valmiiksi viistetty kaatamaan ulospäin. Viisteen päälle voidaan asentaa vesipelti, jolla varmistetaan, ettei eristelevyn taakse pääse valumaan vettä. Eristelevyn ulkopinta on valmiiksi pinnoitettu rakennuksen väriin sopivalla sokkelipinnoitteella.

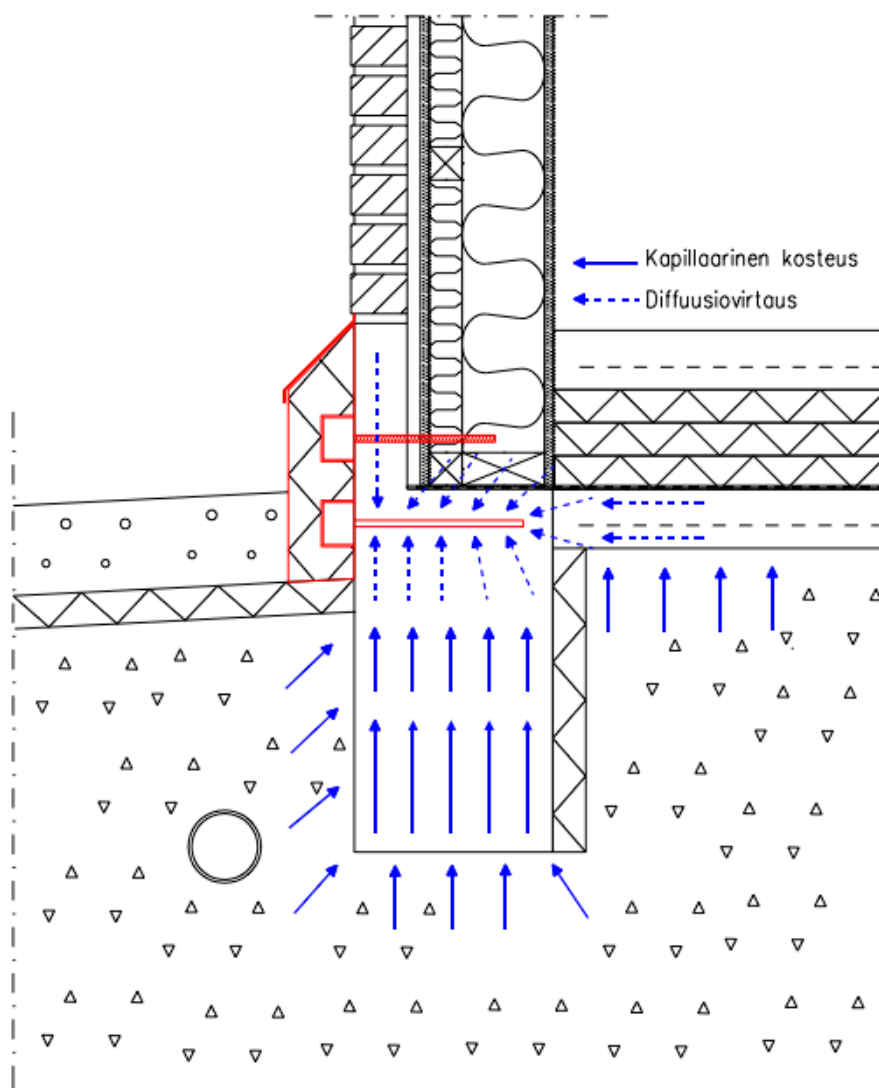
KUVA 14. periaatekuva kosteuden siirtymisestä kuivatustehostusreikien kauttakuiivatuskanavaan

Kuivatus tapahtuu kuivatun ilman kierron lisäksi kuivatuskanavasta sokkeliin poratuilla kuivatuksentehostusrei'illä. Reikien avulla paksumpikin sokkeli saadaan kuivaksi koko syvyydeltä. Kuivatuksentehostusreiän ympäristön kuivuessa sokkelissa ja alaohjauspuussa oleva kosteus siirtyy diffuusiolla kuivatusreiän ympäristöön ja siitä edelleen kuivatuskanavistoon (kuva 14). Reikiä porataan sokkeliin 200 mm jaolla, mutta reikien syvyys suunnitellaan aina tapauskohtaisesti riippuen sokkelin paksuudesta. Reiät porataan sokkeliin alaohjauspuun alle, jolloin järjestelmä kuivattaa tehokkaasti sokkelin, mutta myös koko alaohjauspuun alueen ja estää kapillaarisen kosteuden päätyksen rasittamaan alaohjauspuun aluetta.

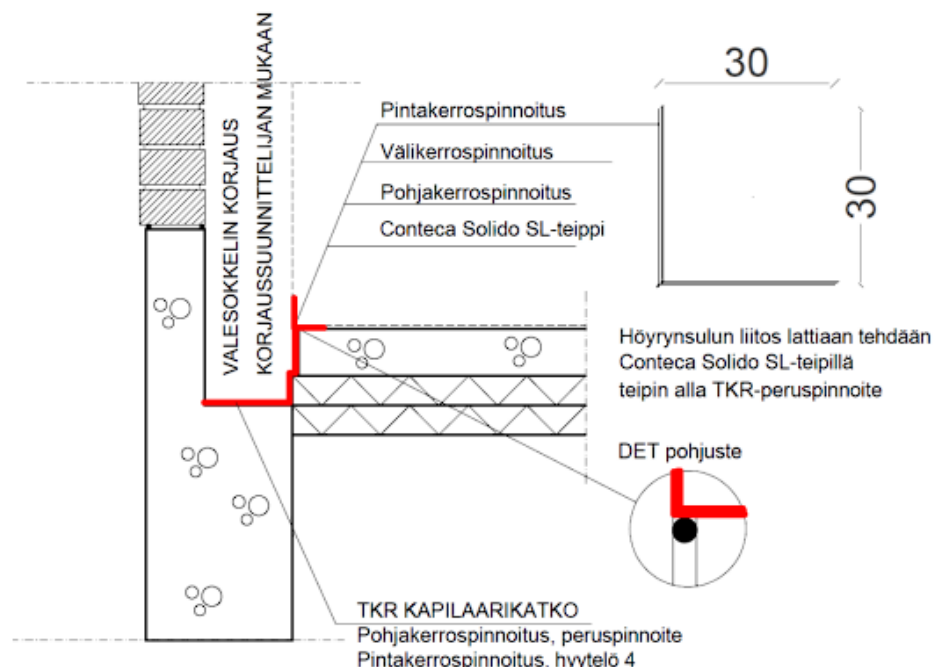
VALESOKKELIN KORJAUKSEN YHTEYDESSÄ
TEHTÄVÄ TIIVISTYS TKR-PINNOITEELLA

Pinnoitettava pinta on oltava puhdas, pölytön ja sementtiliima on poistettu.

Pohjakerrospinnoitus: TKR Peruspinnoite, väritön, menekki n. 200g/m²
