KEKKI TOMI K., KAUNISTO TUIJA,  
KEINÄNEN-TOIVOLA MINNA M., LUNTAMO MARJA

# VESIJOHTOMATERIAALIEN VAURIOT JA KÄYTTÖIKÄ SUOMESSA

VESI-INSTITUUTIN JULKAISUJA 3

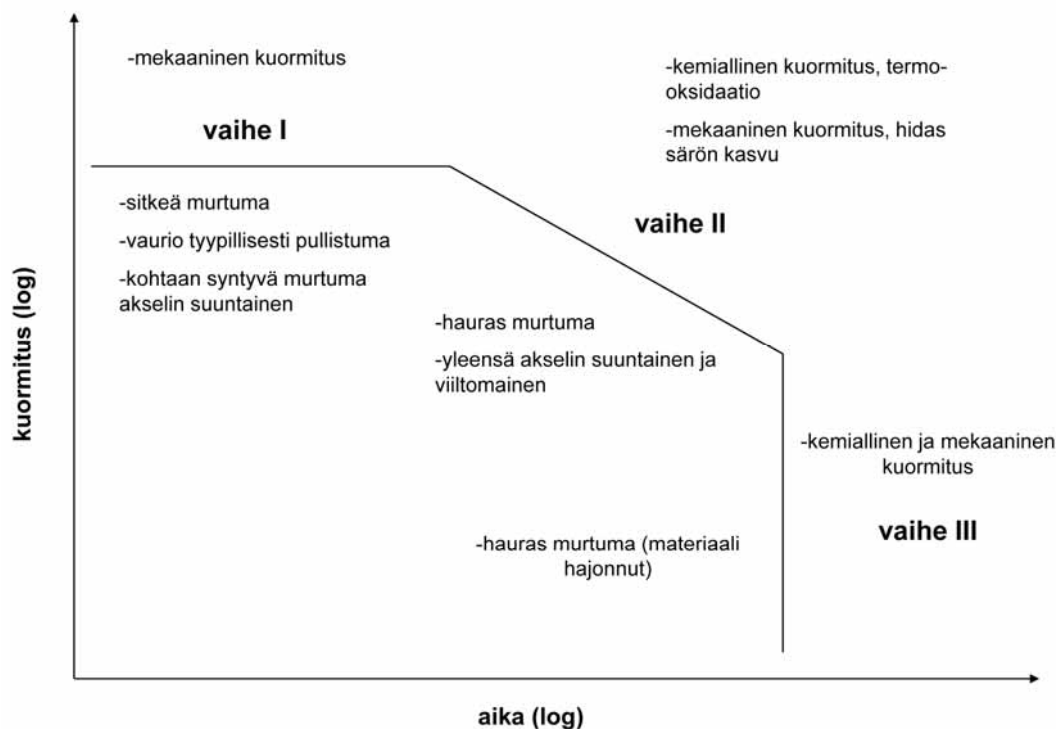
**Kuva 3.** Muoviputkien virumis-/vaurioitumiskäyrä jaoteltuna vaiheisiin I, II ja III suhteessa kuormituksen ja ajan logaritmeihin. Kuvan pohjana käytetty kirjallisuus: Leijström ja Ifwarson sekä Janson (1996).

Muovin virumis-/vaurioitumiskäyrän perusteella voidaan erottaa kolme eri vaihetta, I, II ja III. Kun materiaalissa ei ole vikaa, mutta sitä kuormitetaan liikaa, on seurauksena mekaaninen vaurioituminen eli vaihe I. Vaiheissa II ja III kilpailevat kemialliset (thermal oxidation l. terminen hapettuminen) ja mekaaniset (SCG, slow crack growth l. hidas särön kasvu) ilmiöt muovia kohtuullisesti kuormitettaessa. III-tyypissä suurin osa ilmiöistä on kemiallisia. Lisäksi väsymisvaurioiden on todettu olevan mahdollisia muovin altistuessa joillekin hapoille (Andersson ja Ifwarson). Vaiheessa I syntyvä murtuma on sitkeä ja vaiheissa II ja III hauras. Vaurioitumiskäyrän vaiheessa III muoviputki on saavuttanut maksimikäyttökänsä (Leijström ja Ifwarson). Tyypillisesti vaiheessa I vaurioitunut putki on pullistunut ja sen jälkeen kohtaan on muodostunut putken akselin suuntainen murtuma. Myös vaiheessa II murtumat ovat akselin suuntaisia, mutta kuitenkin viiltomaisia ja hauraita. III-vaiheessa putki on hajonnut kemiallisesti eikä siis ole enää käyttökelpoinen (Rintala 2003). Muoviputkien vaurioitumisilmiöiden yhteydessä puhutaan usein vanhenemisestä. Sillä tarkoitetaan lähinnä vaiheita II ja III, koska sitkeän murtuman osalta ei voitane puhua vanhenemisestä. Vaiheiden II ja III ilmiöt ovat osittain muovimateriaaleille luonteenomaisia.

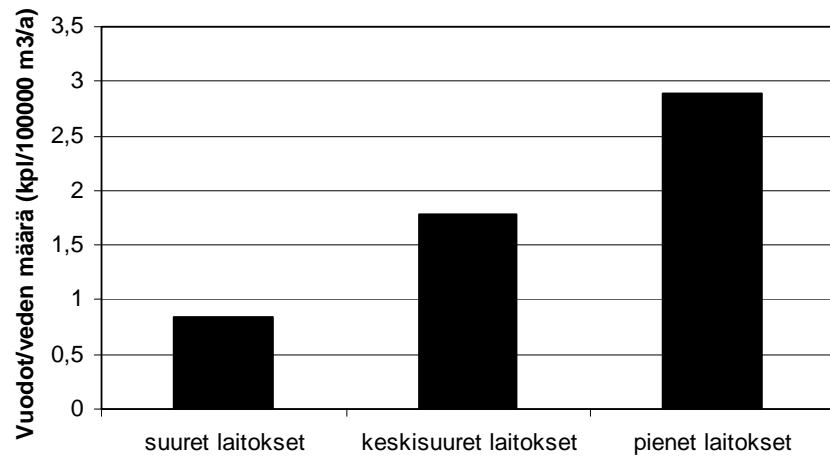
**Kuva 4.** Verkostovuotojen lukumäärä suhteessa verkostoon johdettuun vesimäärään. Tiedot perustuvat Vesi-Instituutin vuonna 2005 suorittamaan materiaalikyselyyn. Vesilaitoksilta saadut tiedot vuotojen lukumäärästä osittain arvioita.

Vesilaitosten antamien arvioiden perusteella vuotoja suhteessa verkostoon johdettuun vesimäärään oli selvästi vähiten suurimmilla laitoksilla, seuraavaksi vähiten keskikokoisilla ja eniten pienillä (Kuva 4). Kun verrataan vuotovaurioiden lukumäärää vuoden 2005 aikana suhteessa verkoston pituuteen, vuotovaurioita oli eniten suurissa ja vähiten pienissä laitoksissa (Kuva 5). Suhde johtuu siitä, että suurten laitosten verkostoon johtama vesimäärä suhteessa verkoston pituuteen on suurempi kuin pienillä laitoksilla. Vuotojen määrät suhteessa toimitettuun vesimäärään vaihtelivat yksittäisten laitosten välillä kokoluokkien sisälläkin suuresti. Kuvassa 5 esitettyjen vaurioiden määrässä olivat mukana tonttivesijohtojen vauriot, mutta verkostopituuksista tonttivesijohdot puuttuivat.

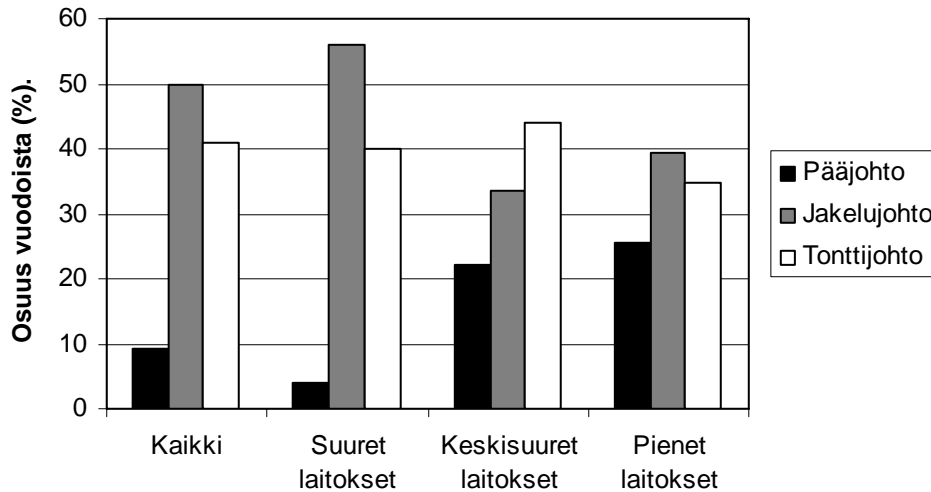
**Kuva 6.** Vuotojen määrän osuus (%) johdon tyyppin ja laitoksen koon mukaan Vesi-Instituutin materiaalikyselyssä vuonna 2005.

Laitokset arvioivat vuotojen lukumäärät johtotyyppin mukaan (kuva 6). Kaikissa laitoksissa selvästi suurin osa vuodoista on ollut jakelu- ja tonttivesijohdoissa. Niiden pituus on myös selvästi suurempi kuin pääjohtojen, joten tulos on odotettu. Suurissa laitoksissa pääjohtovuotojen osuus kaikista vuodoista on hyvin pieni. Johtotyyppien osuudet verkoston kokonaisuudesta vaihtelevat merkittävästi paikkakunnan yhteiskuntarakenteen mukaan.

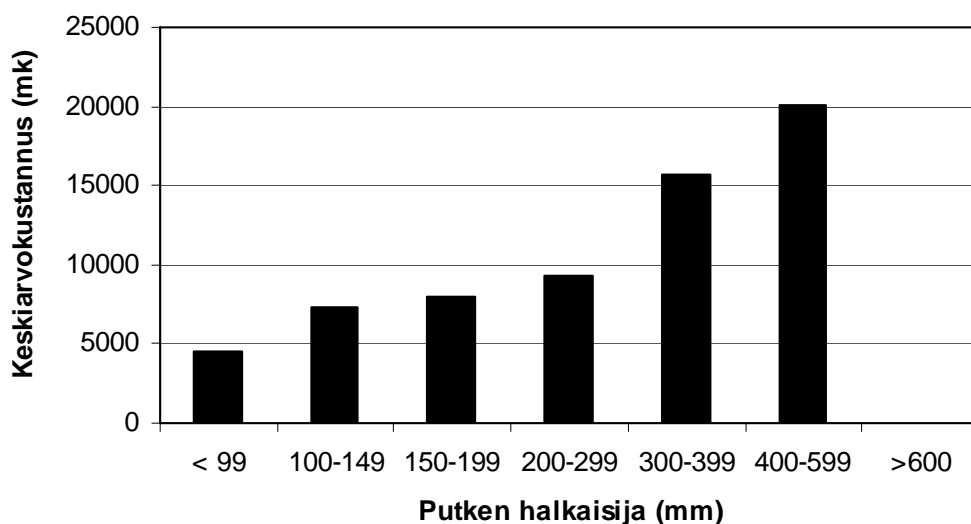
**Kuva 14.** Keskimääräiset vesijohtojen vauriokustannukset eri putkikoilla (Nikulainen 1993).

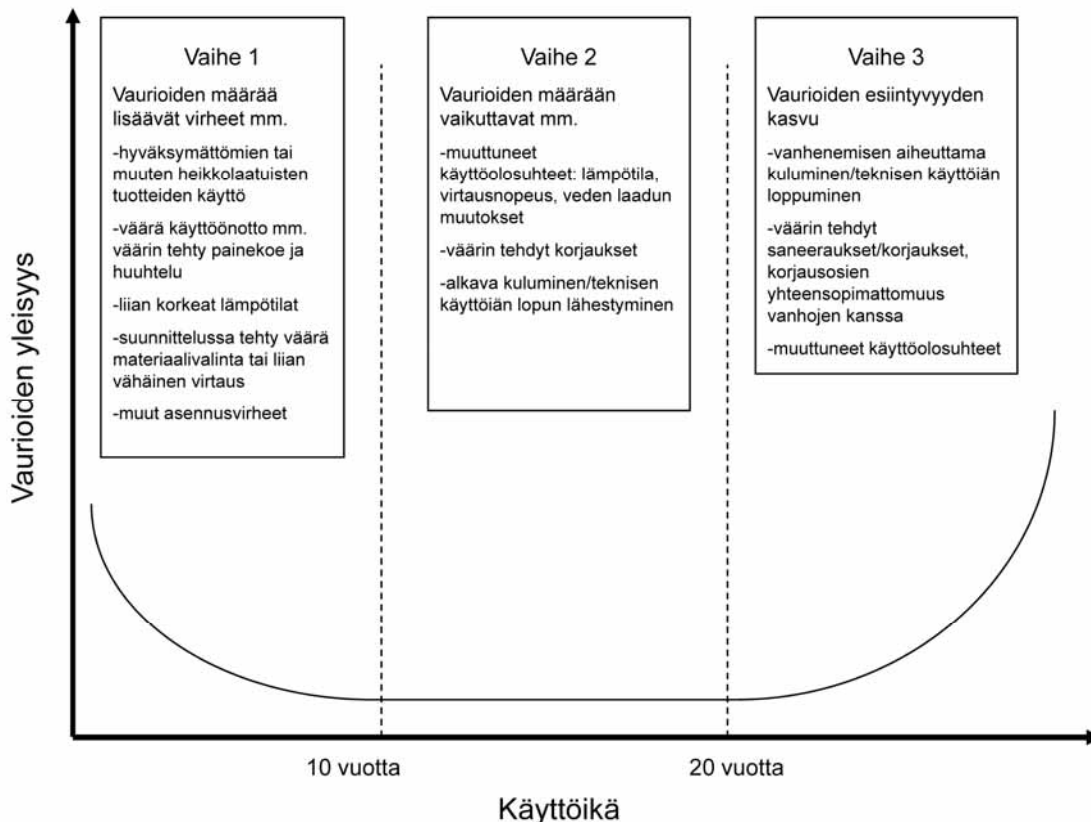
**Kuva 19.** Mallikuvaa kiinteistömateriaalien vuotojen esiintyvyyden suhteesta ajan kulumiseen asennuksesta ja käyttöönotosta. Mukailen alkuperäislähteestä (Vds 2007).

Kiinteistöjen vesijohtojen materiaaleissa esiintyvien vuotojen määrä ja vuotojen syyt muuttuvat ajan suhteen (kuva 19). Kuvaa voidaan soveltaa myös jakeluverkostoissa.
