TAMPEREEN AMMATTIKORKEAKOULU
Kone- ja tuotantotekniikan koulutusohjelma
Kone- ja laiteautomaatio

LOPPUTARKASTUKSESSA ESIINTYVIEN POIKKEAMIEN VÄHENTÄMINEN

DI Kaarlo Koivisto
Ata Gears Oy, valvojana ins. Petri Keski-Korpela

Hakusanat kartiohammaspyörä, laatupoikkeama, lopputarkastus

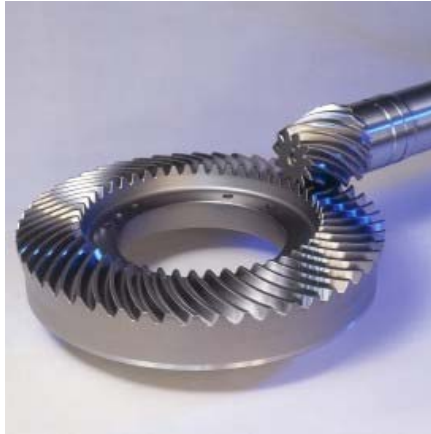
Kuva 1 Kartiohammaspyöräpari

Atan valmistamat kartiohammaspyörät muodostavat aina parin tai setin. Pari (kuva 1) sisältää pinionin ja lautasen. Setti sisältää useampia joko lautasia tai pinioneita ja yhden joko lautasen tai pinionin. Atassa lautanen on parin se osa, jossa on enemmän hampaita, ja pinionissa hampaita on vähemmän.

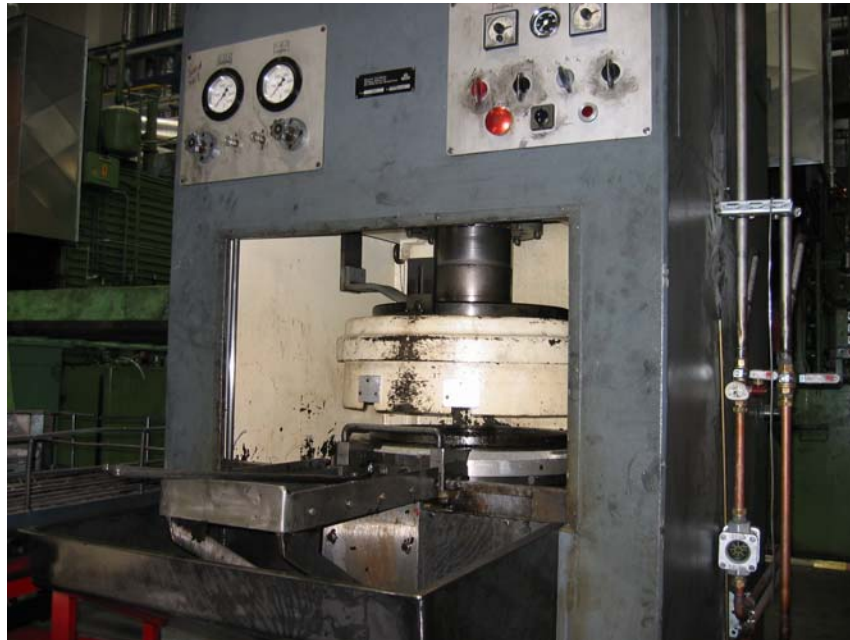
Kuva 2 Puristinkarkaisussa käytettävä puristin

Asennusmitan virheet johtuvat monesta eri syystä. Isoin ongelma on lämpökäsittelyssä aiheutuvat lämpövääntymät. Viime aikoina näistä on ollut entistä enemmän harmia. Yhtenä syy tähän on suorakarkaisun lämpövääntymiä suurentava vaikutus tietyn tyyppisissä kappaleissa. Alihankinnassa olleissa isoissa pyörissä on ollut viime aikoina isoja vääntymiä. Keskustelin Martti Åkerlindin kanssa suorakarkaisun vaikutuksesta lämpövääntymiin. Lämpövääntymät ovat selkeästi kasvaneet, kun lautaspyöriä on puristinkarkaisun sijasta tehty suorakarkaisulla. Puristinkarkaisussa lautaspyörä on karkaisun aikana puristimessa (kuva 2), joka estää suurempien vääntymien syntymisen lautaspyörään. Lautaspyörien hampaiden puolen jäähtyessä nopeammin kuin taustapuoli nousee hampaiden isopää ylöspäin, ja taustasta tulee kupera. Vääntynyt kappale lisää myös huomattavasti työaika sekä hioma- että hammastuskoneella. Lautaspyöriä on tehty suorakarkaisulla puristinkarkaisun sijasta kapasiteetti-ongelman ja konerikkojen takia.

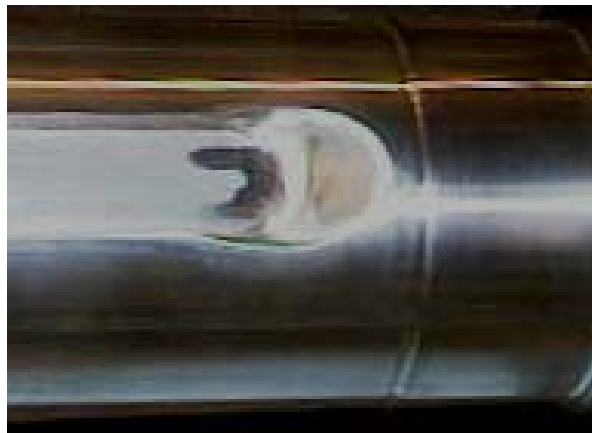
Kuva 3 Kiilauran lusikka

Purseen poistossa työskentelee kolme työntekijää, ja jokainen tekee erilaisen kiilauran lusikan. Lusikka on kiilauran päädyn pyöristys (kuva 3).

Lusikan tarkoitus on jakaa kiilauran päätyyn kohdistuvaa kuormaa niin, ettei kiilauran päätyyn pääse muodostumaan murtumaherkkää aluetta. Lusikan oikea muoto on vaikea hahmottaa piirustuksesta ilman konkreettista mallia. Kiilauran lusikan pohjassa on välillä hiomakiven tekemä terävä reuna. Alihankinnassa tehty lusikan avaus on ollut usein huono.
