Öljymaalien terminen maalinpoisto

Opinnäytetyö

Rakennusmestari (AMK), Rakennustekniikka

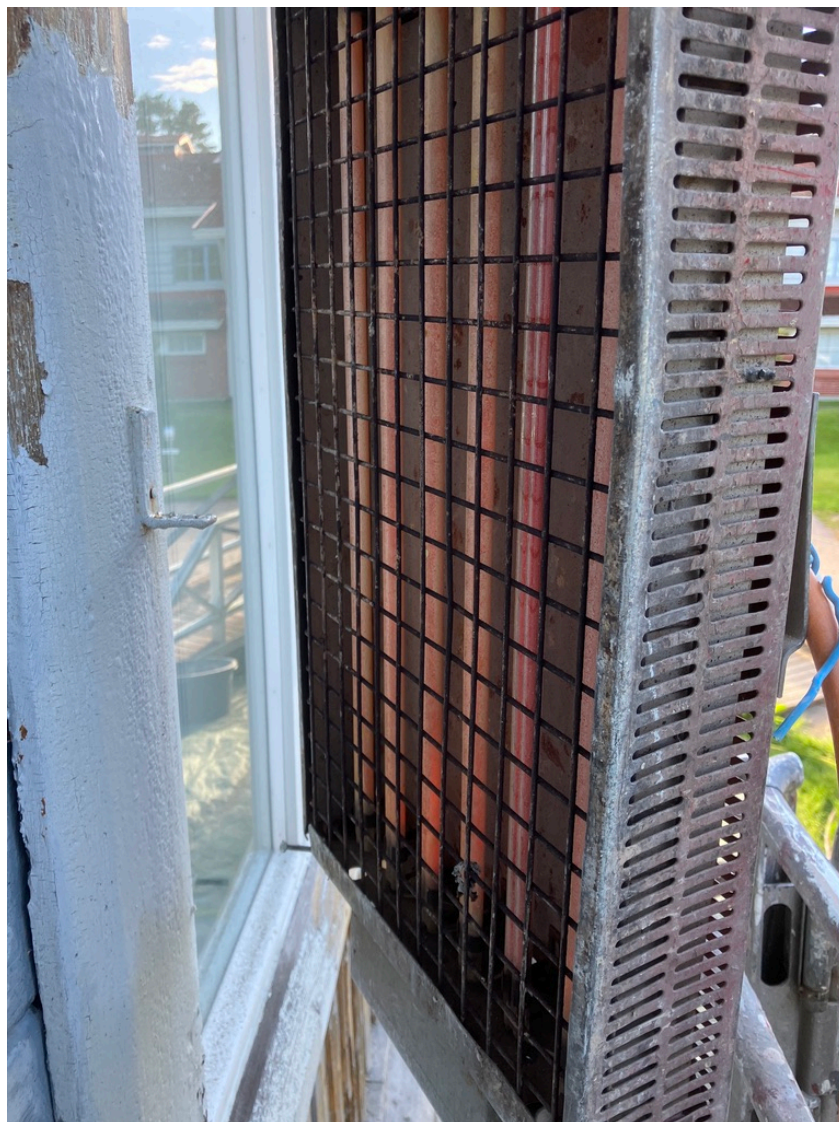
Kuva 1. Speedheater 5100.

Tulityö on palovaaran aiheuttava työ, jossa käytetään korkeaa lämpötilaa, liekkiä tai kipinöitä tuottavaa työmenetelmää (Suomen Pelastusalan Keskusjärjestö (SPEK), 2021, s. 8). Tulitöissä toteutuu kaksi ehtoa: paikalla on sekä palavaa materiaalia että selkeä syttymisen aiheuttava tekijä, esimerkiksi kulmahiomakoneen aiheuttama kipinä-suihku. Tulityöpaikat jakaantuvat vakituisiin tulityöpaikkoihin ja tilapäisiin tulityöpaikkoihin. Maalipinnan pehmentämistä lämmön avulla kuvataan kuvassa 1 Speedheater 5100-laitteen avulla.

Vanhojen paksujen öljymaalikerrosten poistossa voi käyttää käytännössä kahta eri menetelmää. Ensimmäisenä vaihtoehtona on erilaisten maalinpoistoaineiden käyttö maalin pehmittämiseen. Toisena vaihtoehtona on Speedheater-säteilylämmitin, joka pehmentää maalin melko nopeasti, jolloin se voidaan poistaa helpommin tavanomaisilla kaapimilla. Verrattuna maalinpoistoaineisiin se ei lisää materiaaliin enää muita haitallisia kemikaaleja ja järettä syntyy vähemmän. Maalin pehmentäminen vähentää haitallisen pölyn muodostumista kaapimisvaiheessa. Maalinpoiston jälkeen pinta on kuiva ja valmis jatkokäsittelyihin. Käyttämällä säteilylämmitintä työn etenemistä voidaan paremmin ennakoida. Hiekkapuhallusta

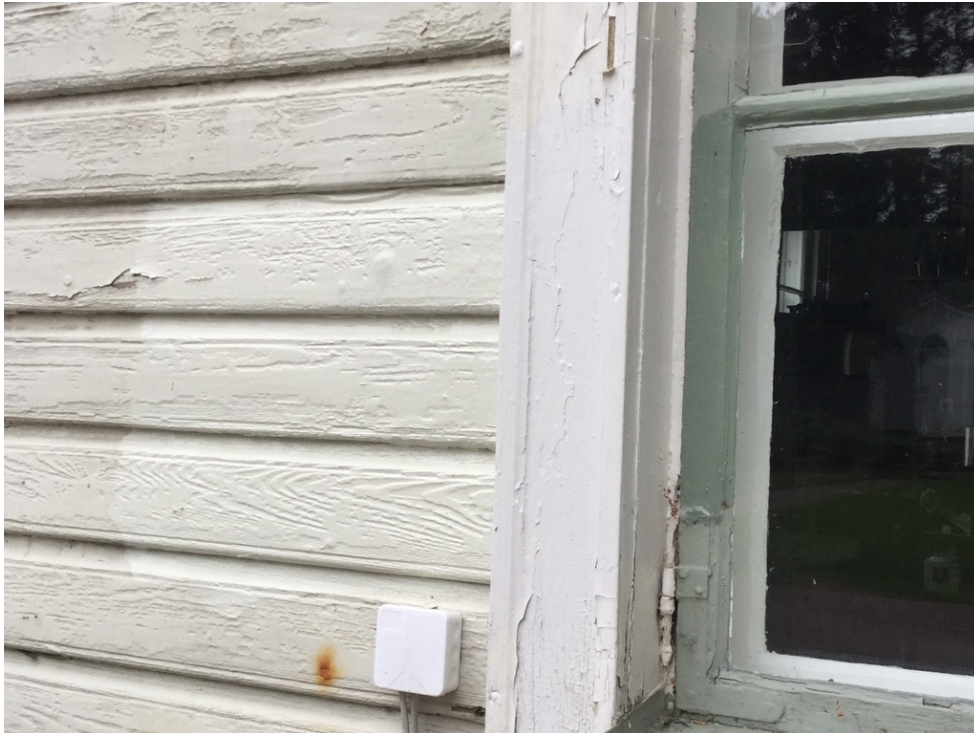
Kuva 3. Hiekkapuhalluksen vaurioittamaa panelointia Kepon kartanosta.

käytettiin aikoinaan huonolla menestyksellä pintojen puhdistamiseen vanhasta maalista. Tuloksena oli kuvassa 3 näkyvää jälkeä.

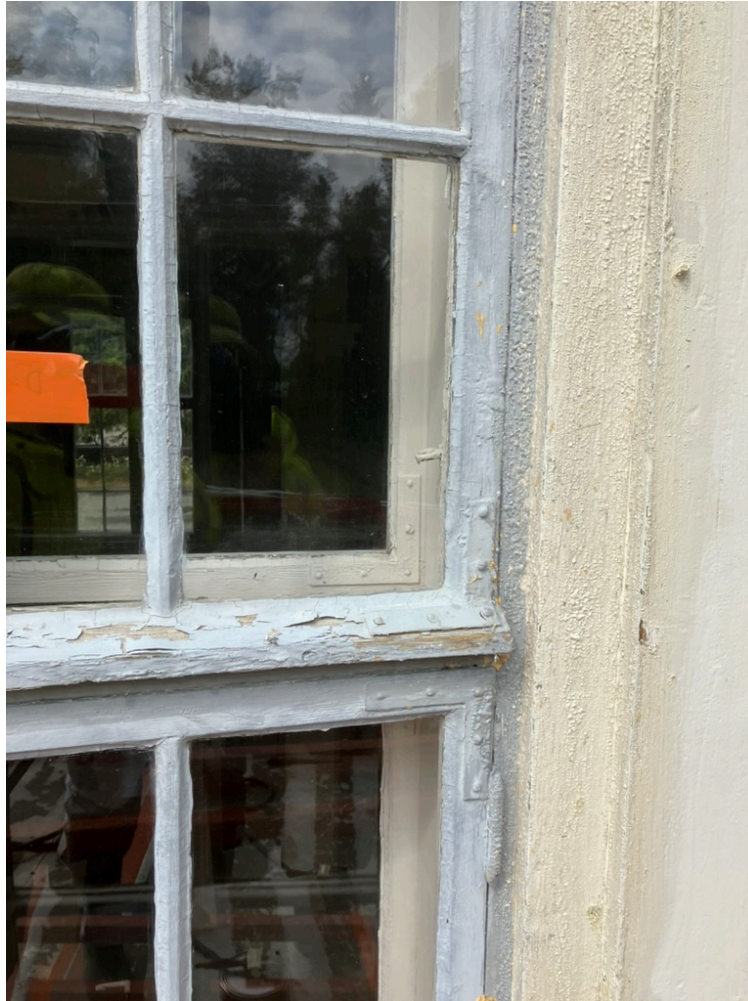
Kuva 4. Maalinpoistoaine ikkunanpuitteessa.

Maalinpoistoaineen heikkouksia ovat, että eri maalinpoistoaineet tehoavat eri tavoin eri maalipintoihin. Tilanteeseen parhaiten sopivan maalinpoistoaineen tai aineyhdistelmän löytäminen vaatii aikaa ja kokeilua. Maalinpoistoaineet ovat ulkona alttiita vaihteleville sääoloille, eikä niiden käyttöä suositella suorassa auringonpaisteessa. Maalinpoistoainetta ei saa päästää kuivamaan, koska silloin reaktio pysähtyy ja maalinpoistoaineesta muodostuu uusi kerros poistettavaksi alkuperäisten lisäksi. Usein maalinpoistoaine vetää pintamaalikerroksen rypylle, jolloin aineen vaikutus alempiin kerroksiin pysähtyy (kuva 4). Tällöin pehmennyt kerros pitää poistaa ja käsitellä alue toistuvasti, kunnes saavutetaan vaadittu maalinpoiston taso. Lisäksi maalinpoistoaineet ovat kalliita, ja niiden saatavuus etenkin ke-sää aikana on epävarmaa. Maalinpoistotyön jälkeen aineen jäämät on pestävä huolellisesti pois, jotteivät ne myöhemmässä vaiheessa haittaisi pohjamaalin tartuntaa alustaansa. Pesun jälkeen pinnalle on varattava kuivumisaikaa ennen kuin pinta on valmis jatkokäsittelylle.

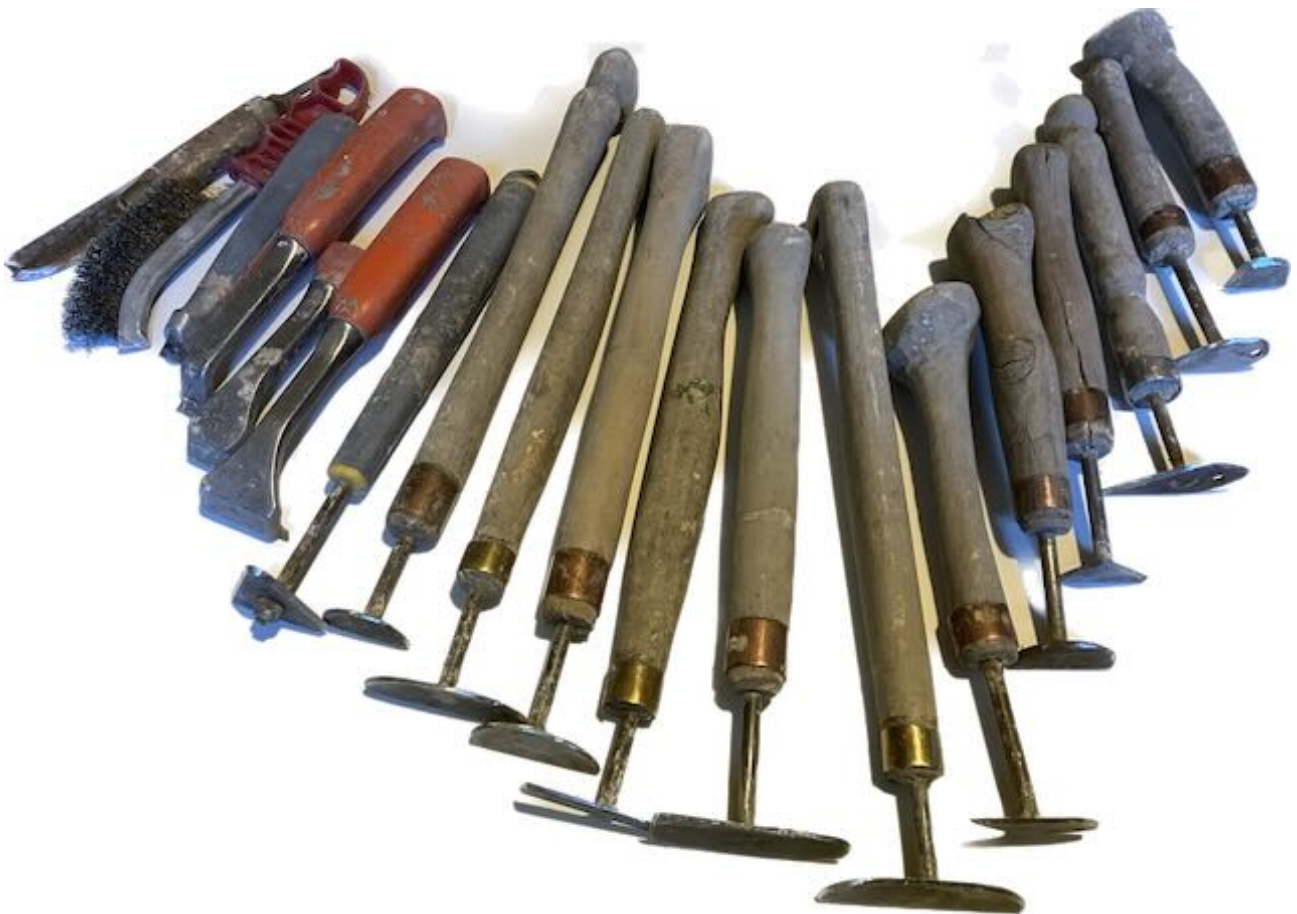
Kuva 5. Maalinpoistossa käytettyjä työkaluja.

Vanha seinäpanelointi on Suomessa pääsääntöisesti UTK-tyyppistä paneelia. Koska paneelit on höylätty pienillä sahoilla, milloin missäkin, profiilit poikkeavat jonkin verran toisistaan. Edellä mainitun asian takia tarjolla olevat valmiit maalinpoistotyökalut eivät yleensä sovellu tehtävään työhön. Tämä on johtanut siihen, että kaapimia on alettu valmistaa itse, ja ne muotoillaan työmaalla sopimaan kulloiseenkin paneelin profiiliin (kuva 5). Yleisin

malli on puolipyöreällä terällä varustettu malli, jolla voi puhdistaa paneelin saumat sekä oikean-, että vasemmankätisesti. Samantyyppisiä skrapoja tarvitaan useita kappaleita, koska niiden terät tylsyvät nopeasti, ne tipahtavat välillä käsistä ja niiden terät kuumentuvat niin, että poistettava maali takertuu niihin kiinni. Lisäksi erityyppisille koriste-paneeleille tarvitaan erikoismuotoiltuja teräprofiileja.

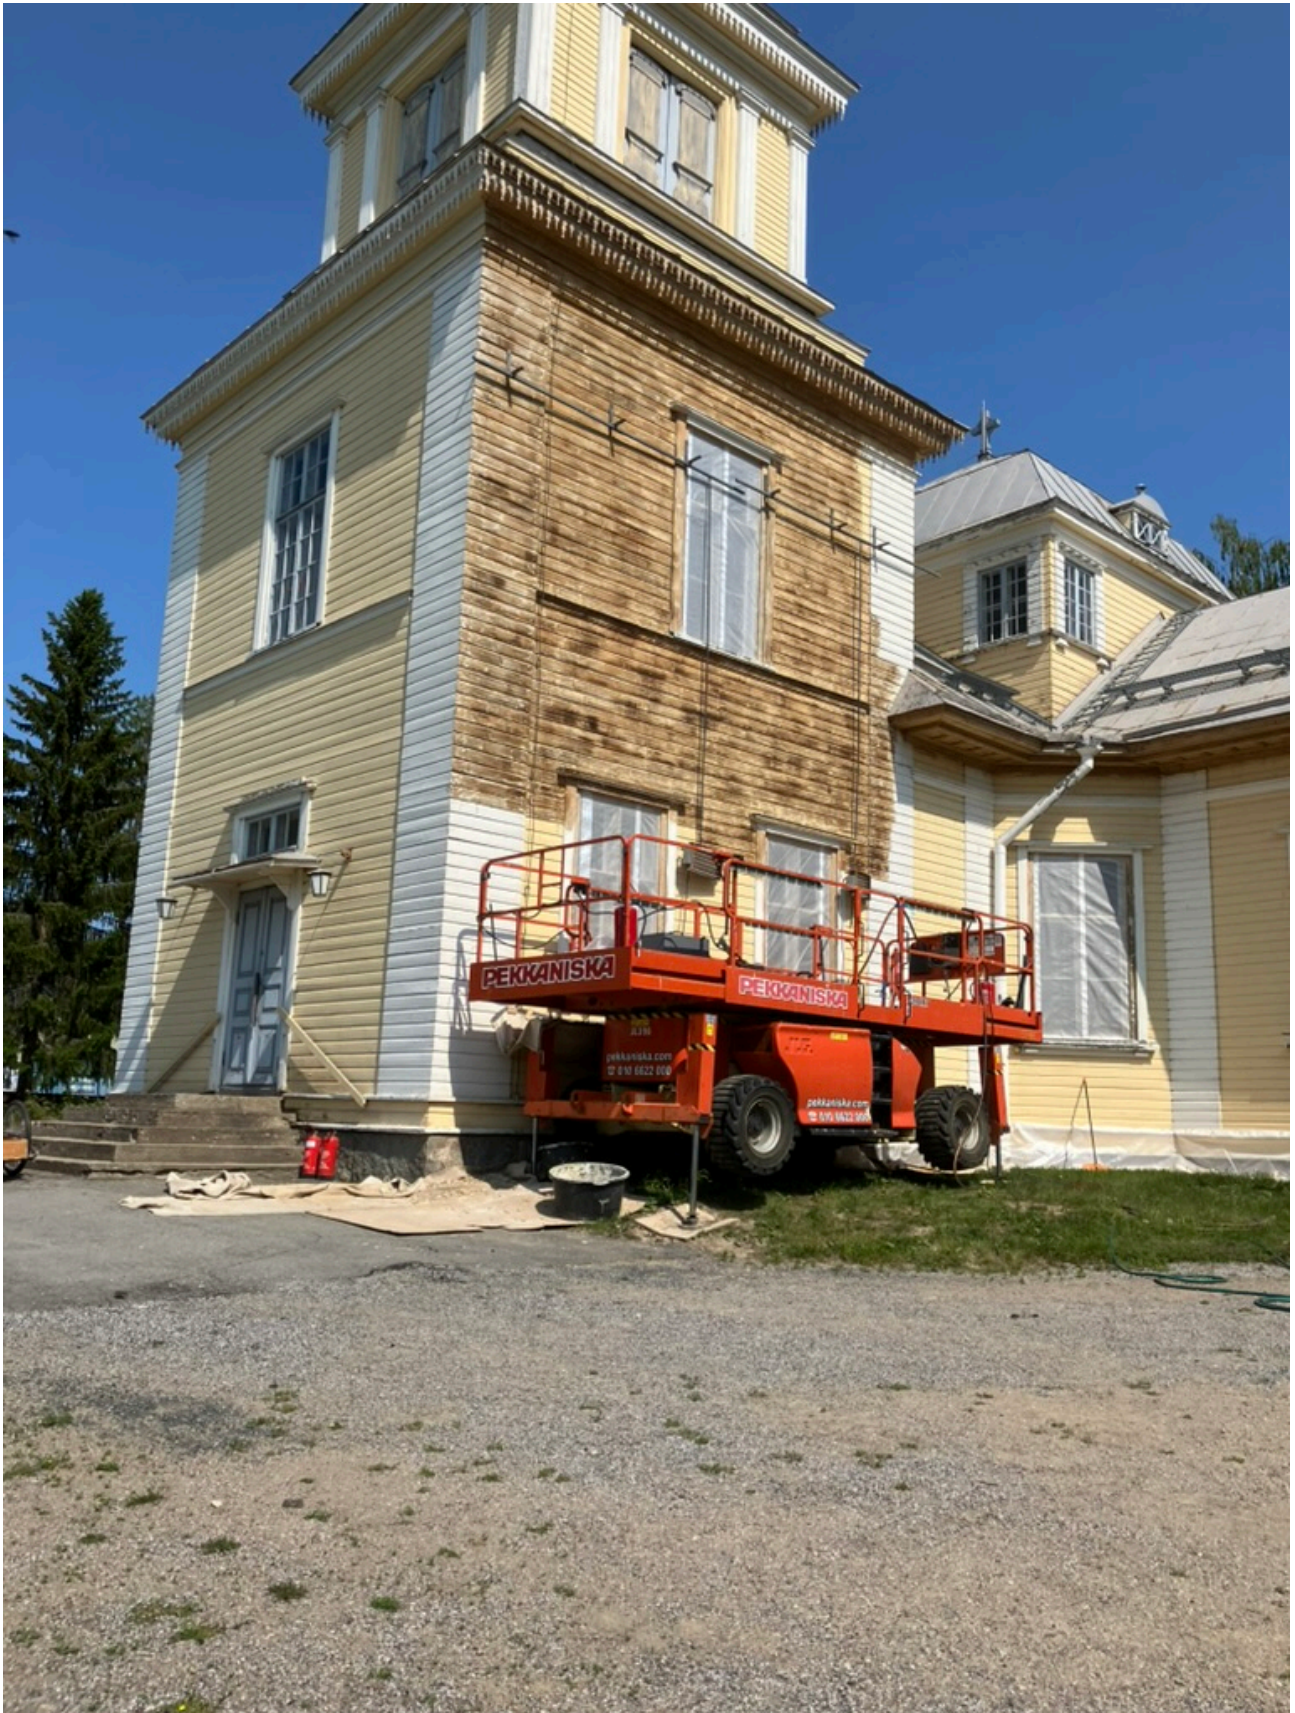
Kuva 6. Saksilava nostolaitteena.

Saksilavan korista työskenneltäessä työskentely ja liikkumistilaa on lavan jatkeiden kanssa kuuden metrin verran, sekä leveyttä parin metrin verran. Nostokapasiteetin puolesta kaikki tarvikkeet mahtuvat kyytiin, ja työntekijät pääsevät liikkumaan vapaasti toistensa ohi tarvittaessa (kuva 6). Heikkoutena on maaperän suojaaminen saksilavan alta ja se seikka, että kaidekorkeus on kolmen metrin tietämällä, eli seinän alaosa ei pysty poistamaan pelkäämään maasta käsin, vaan lisäksi tarvitaan jonkinlainen siirrettävä teline loppujen poistamiseksi.

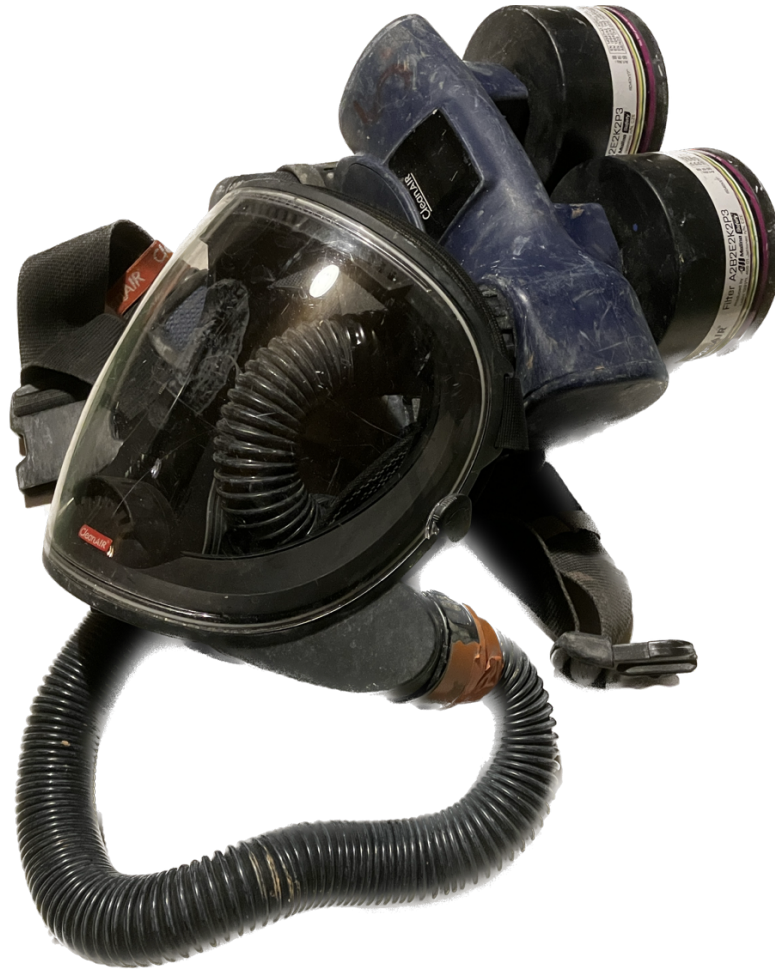
Kuva 8. Työmaalla käytetty hengityssuojain.

Hengityksensuojaimena on käytetty kohteissa Clean Air -puhaltimella varustettua suodattinsuojainta, joka on varustettu A2B2E2K2P3 -tyypin suodatinpatruunoilla (kuva 8). Suodattimia on vaihdettu noin parin viikon välein. Hankaluutena on ollut välillä oikeantyyppisten suodattimien saatavuus. Esimerkiksi vanhemman Scott-merkkisen moottorimaskin suodattimet eivät suoraan sovi tähän malliin, vaikka muutoin ovatkin identtisiä kierteitä myöten.
