Ajoakkujen syttymisriski törmäyksen jälkeisessä uudelleenkäytössä

Metropolia Ammattikorkeakoulu

Ajoneuvotekniikan tutkinto-ohjelma

Insinöörityö

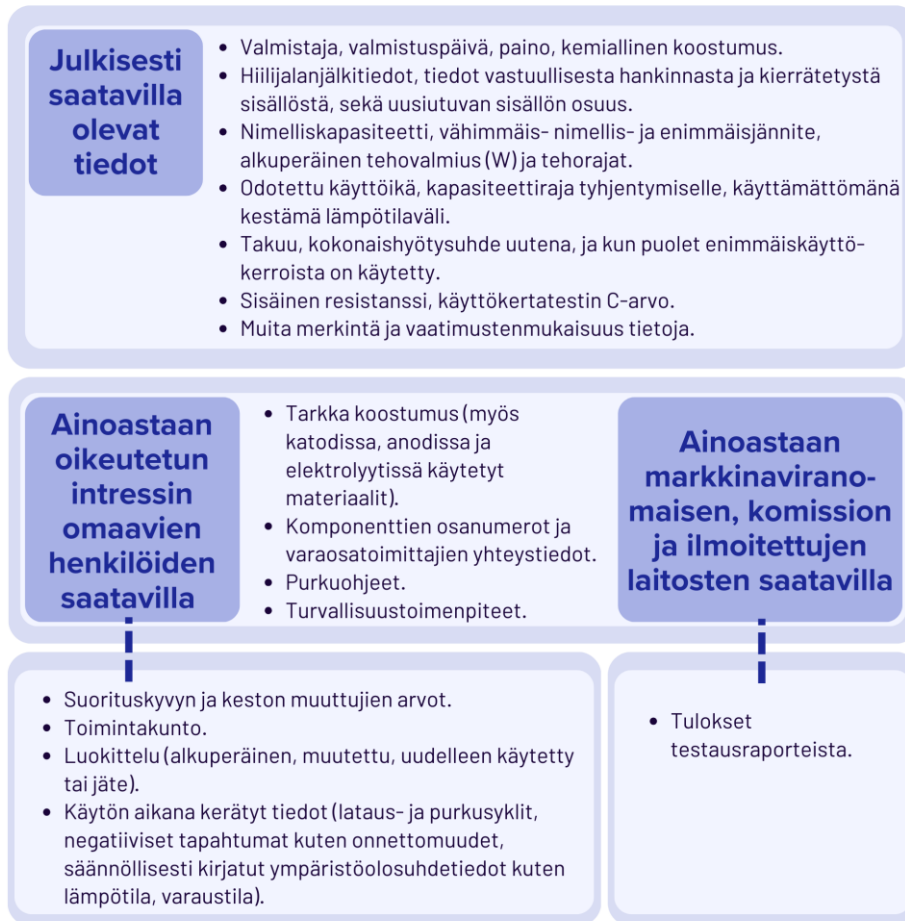
Asetuksen neljännessä luvussa käsitellään digitaalista akkupassia, joka astuu voimaan helmikuussa 2027. Akkupassin tietoja on saatavilla kolmessa ryhmässä, joita ovat julkisesti saatavilla olevat tiedot, tiedot oikeutetun intressin omaaville henkilöille, ja tiedot ainoastaan markkinaviranomaisen, komission, tai ilmoitettujen laitosten saataville. Kuvassa 1 on esitetty akkupassin sisältämiä tietoja kolmen ryhmän saatavuusosoikeuksien mukaan.

Kuva 1. Akkupassin sisältämät tiedot. (Asetus akuista ja paristoista ja jätekuista ja -paristoista 2023.)

Akun julkiset tiedot ovat kaikkien saatavilla ja ne sisältävät mm. valmistustietoja, tietoja kemiallisesta koostumuksesta, hiilijalanjälkitietoja, kapasiteetti- ja resistanssietietoja, käyttöikäetietoja, hyötysuhdetietoja, sekä merkintä- ja vaatimustenmukaisuustietoja. Tiedot, joiden oikeutettua etua asia koskee, ovat rajattu oikeutetun intressin omaaville henkilöille ja kolmannen, ns. viranomaisryhmän saataville, ja ne sisältävät tarkempia tietoja kemiasta, komponenttien osanumerot ja toimittajien yhteystiedot, purkuohjeet, ja turvallisuustoimenpiteet. Komission on määrä tarkentaa elokuussa 2026 täytäntöönpanosäädöksiä siitä, millä henkilöillä katsotaan olevan oikeutettu intressi akkupassin tarkempiin tietoihin. Ainoastaan oikeutetun intressin saatavilla olevat tiedot sisältävät suorituskyvyn ja keston muuttujien arvot, toimintakuntotietoja, akun luokittelun sekä käytön aikana kerättyjä tietoja. Kolmannen ryhmän tietoihin on pääsy ainoastaan

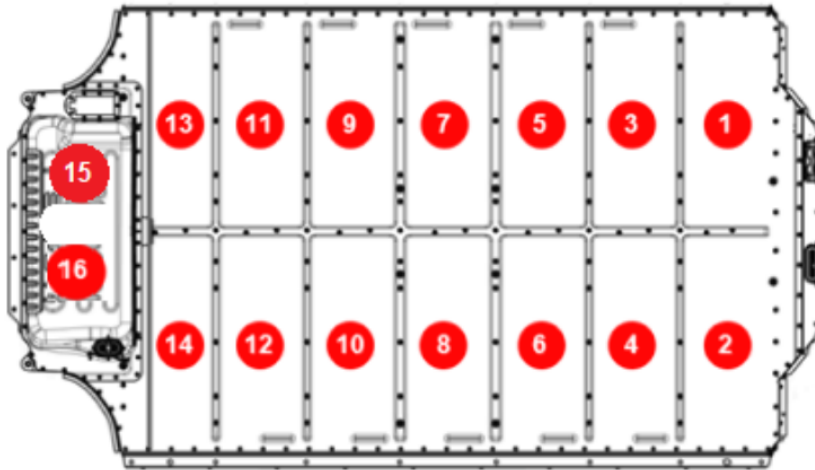
Kuljetusturvallisuustarkastuksessa mitataan lisäksi akun lämpötila 16:sta eri kohdasta. Minkään kohdan lämpötila ei saa ylittää 40 °C, eikä lämpötilaeroa saa olla yli 5 °C. Esimerkiksi Model S:n ja X:n akku mitataan jokaisen moduulin sekä keskusyksikön kohdalta (kuva 2). (CD-23-16-001, 2023.)

Kuva 2. Tesla Model S:n ja X:n akun lämpötilan mittauspisteet. (CD-23-16-001, 2023.)

Kuvasta nähdään, että lämpötilan mittauspisteet ovat varsin suurpiirteisiä, vaikka pisteitä on useampia. Kolmantena vaiheena kuljetusturvallisuustarkastuksessa tarkastetaan akun SOC-arvo ja eristysvastus. SOC ei saa olla yli 50 %, eikä eristysvastus alle 200 k Ω . (CD-23-16-001, 2023.)

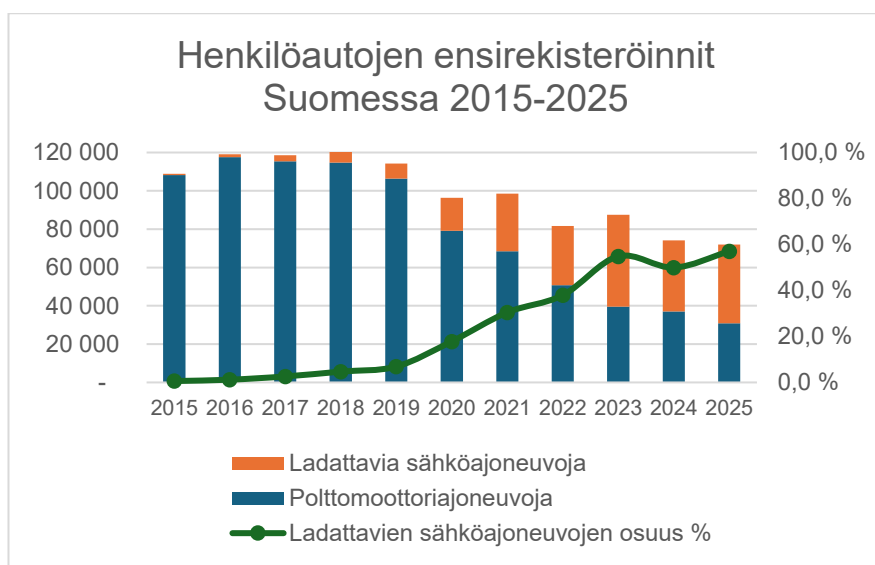
Maailmassa oli vuoden 2024 alussa yksi auto 5–6 henkilöä kohden, eli yhteensä noin 1,475 biljoonaa henkilöautoa, joista noin 58 000 000 oli sähköautoja (Bonnici & Stevens 2024). Sähköautojen osuus koko autokannasta on kasvanut viime vuosina hurjasti. Suomessa ladattavia sähköajoneuvoja oli vuonna 2025 yli 350 000, mikä on noin 13 % kaikista henkilöautoista. Uusien autojen myynti on hiipunut viime vuosina, mutta sähkö- ja hybridautojen osuus uusista autoista on kasvanut 10 vuodessa merkittävästi, kuten nähdään kuvasta 4, jossa on esitetty henkilöautojen ensirekisteröintitilastoja Suomessa vuosina 2015–2025.

Kuva 4. Henkilöautojen ensirekisteröintijaottelu ladattavien sähköajoneuvojen ja polttomootoriautojen välillä Suomessa.

Kuvan 4 vihreä viivagraafi esittää ladattavien sähköajoneuvojen prosentuaalista osuutta ensirekisteröidyistä henkilöautoista Suomessa. Vielä vuonna 2015 sähköautojen osuus ensirekisteröidyistä henkilöautoista oli alle 1 %, kun vuonna 2025 osuus oli jo yli puolet. (Global Electric Vehicle Outlook 2025.)

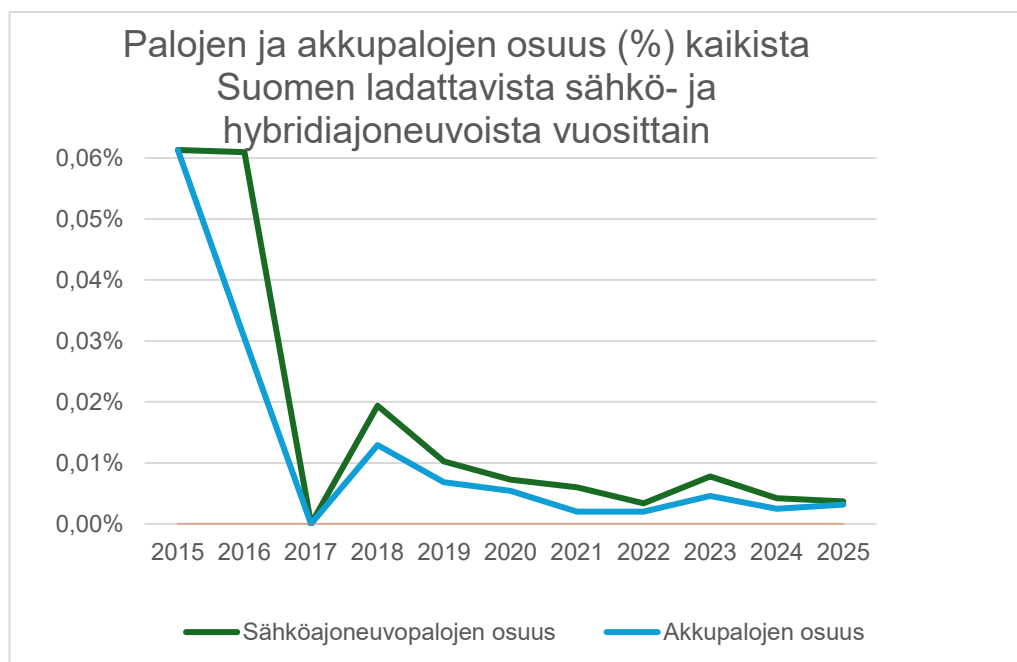
Taulukossa 2 esitettiin sähköajoneuvopalot ja akkupalat kappalemäärinä kaiken kaikkiaan. Kuva 5 esittää ladattavien sähköajoneuvojen palojen ja akkupalojen prosentuaalista osuutta sinä vuonna liikenteessä olleista kaikista ladattavista sähköajoneuvoista.

Vuonna 2015 ladattavia sähköajoneuvoja oli Suomessa vasta 1631 kappaletta (Taulukko 2), joista 0,06 % eli yksi syttyi palamaan (kuva 5). Mitattaessa paloja

kokonaislukuna harvinaisetkin tapaukset aiheuttavat pienissä määrissä huomattavaa hajontaa graafille, joka kuitenkin tasaantuu autokannan kasvun myötä, kuten kuvasta 5 nähdään.

Kuva 5. Palojen osuus sähkö- ja hybridi ajoneuvokannasta Suomessa 2015–2025.

Akkupaloja, tai sellaisia sähköajoneuvopaloja, joissa palo on voinut lähteä ajoakusta, tai sen osallisuutta palossa ei ole voitu poissulkea, oli 10 kappaletta vuonna 2023. Vaikka määrä tuntuu suurelta verrattuna aiempiin vuosiin, se on kuitenkin vain 0,0046 % kaikista sinä vuonna liikenteessä olleista ladattavista sähköajoneuvoista. Tämän työn kannalta on tärkeää huomioida, että lukuihin sisältyvät myös tapaukset, joissa palon syynä on voinut olla valmistusvirhe tai ulkoisen esineen tunkeutuminen akkuun. (Liukkonen & Loponen 2025; Liukkonen & Loponen 2023; Ketola & Kokki 2019; Linja-aho 2023.)

Sähköajoneuvojen palot ovat siis erittäin harvinaisia. Vaikka kirjaukset ovat epä-tarkkoja ja luvut arvioita, suhteutus sähköajoneuvojen kasvavaan määrään käy kuitenkin ilmi, eikä ole viitteitä siitä, että palojen määrä olisi merkittävästi kasvussa. Päinvastoin sähköajoneuvojen osuus paloista näyttäisi olevan laskusuunnassa, ja pysynyt viime vuosina reilusti alle 0,01 %:ssa (kuva 5). Lisäksi on
