# Konenäön hyödyntäminen teknisten laminaattien valmistuksessa

OPINNÄYTETYÖ  
Toukokuu 2026

Konetekniikka

Utilization of machine vision in the manufacturing of technical laminates

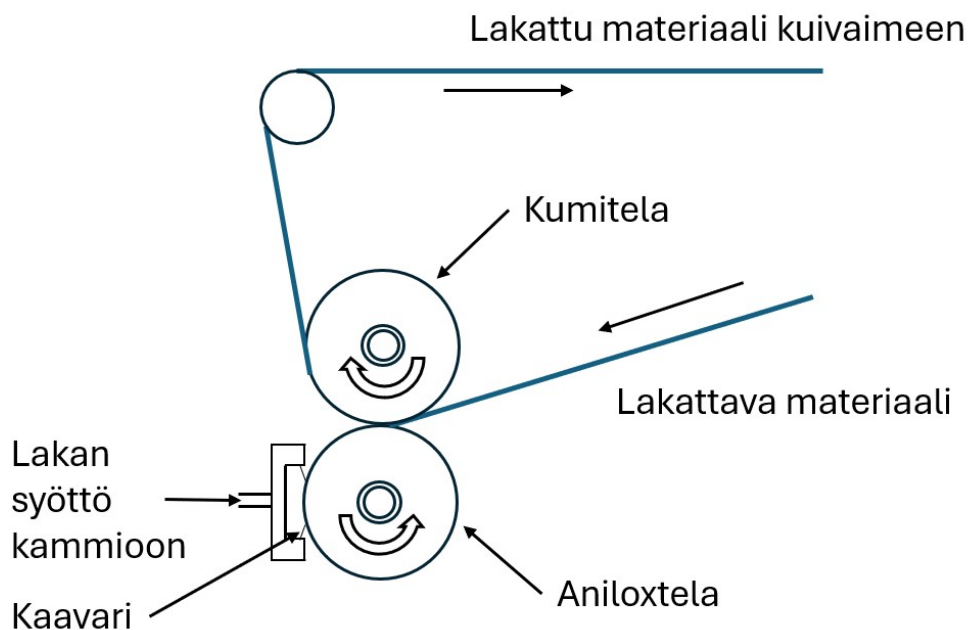
KUVA 6. Syväpainolakkauksen periaate (Kuva: Kalle Koljonen).

Syväpainolakkaus perustuu syväpainon toimintaperiaatteeseen. Syväpainossa haluttu painatuskuvio on kaiverrettu tai syövytetty metallisen telan pintaan. Painovaiheessa painopinta kastellaan juoksevalla lakalla ja ylimäärä pyyhitään pois metallisella raakeliterällä eli kaavarilla. Lakkaa jää vain painopinnan syvennyksiin. Lakka siirtyy painonipissä sylinteriltä painoalustalle (Karhuketo, Seppälä, Törn & Viluksela 2004, 107).

Syväpainolakkauksessa halutaan lakan peittävän koko lakkauksen kohteena olevan materiaalin pinnan. Tämä saadaan aikaan anilox- eli rasteritelalla. Rasteritelan koko pinta on kaiverrettu täyteen rasterikuppeja, joista lakka siirtyy painonipissä painettavaan pintaan. Lakan määrää ja lakkakerroksen paksuutta voidaan säädellä käyttämällä teloja, joissa on erikokoisia rasterikuppeja.

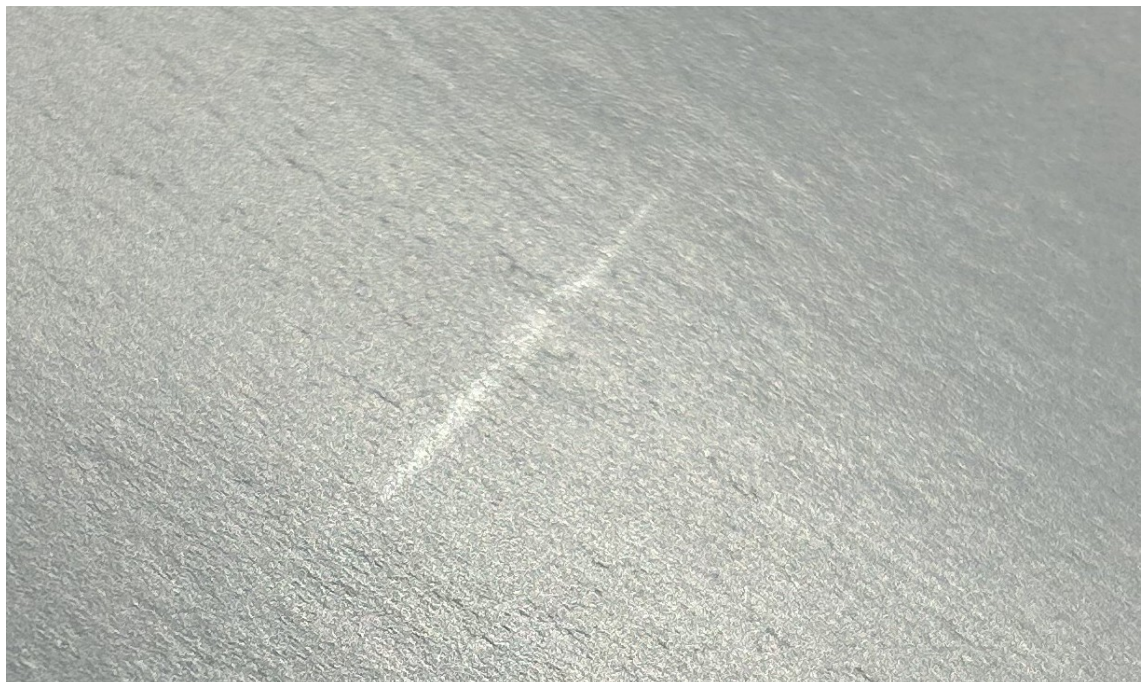
KUVA 7. Syväpainolakkauksen vika (Kuva: Kalle Koljonen).

Syväpainolakkauksessa havaittavissa olevat viat johtuvat pääsääntöisesti kumitelalla olevista epäpuhtauksista. Näitä voivat olla erilaiset roskat, esimerkiksi alumiinifolion palaset, sekä lakkaroiskeet. Lakattaessa alumiinin pintaa kirkkaalla vesilakalla, lakatun ja lakkaamattoman pinnan välinen kontrastiero on todella pieni (kuva 8), tämä tekee vikojen havaitsemisesta vaikeaa.

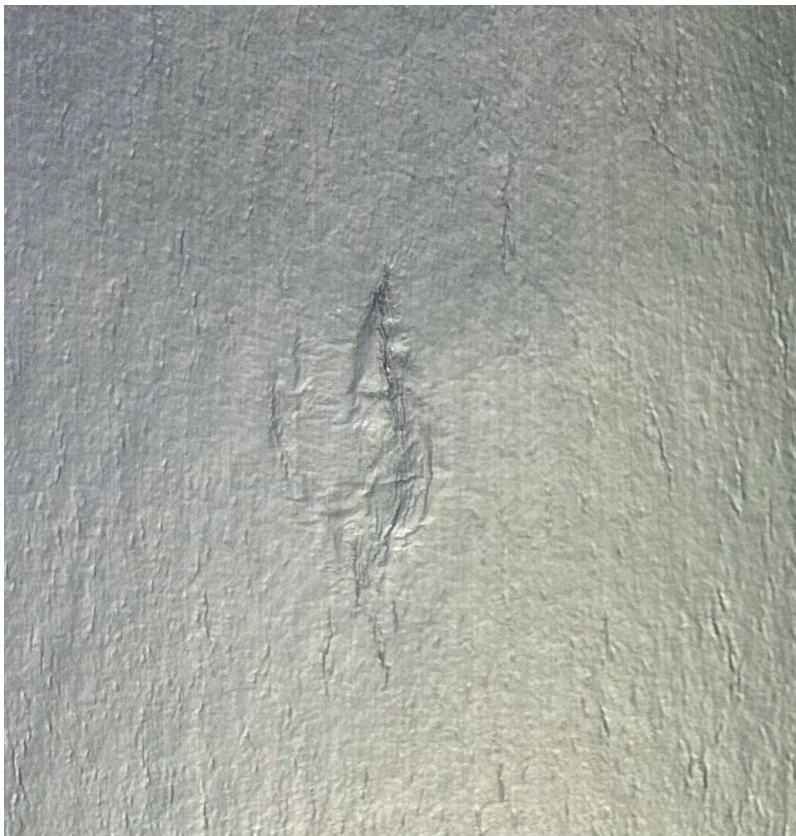
KUVA 9. Häiriö liimalaminoinnissa on havaittavissa liimaa imemättömän materi-  
aalin pinnasta (Kuva: Kalle Koljonen).

Tyypillisesti havaittavissa olevat viat ovat kuplia liimaa imemättömässä materiaa-  
lissa (kuva 10) tai lopputuotteen mukaan hieman rataa kirkkaampia kohtia liimaa  
imevässä materiaalissa. Vikojen koko vaihtelee pienistä 1 mm pisteistä pitkiin ra-  
dan suuntaisiin viivoihin. Jatkuvalle tarkkailulle kooltaan suuret viat ovat havait-  
tavissa, pienten vikojen havaitseminen liikkuvasta prosessista silmin on mahdo-  
tonta.

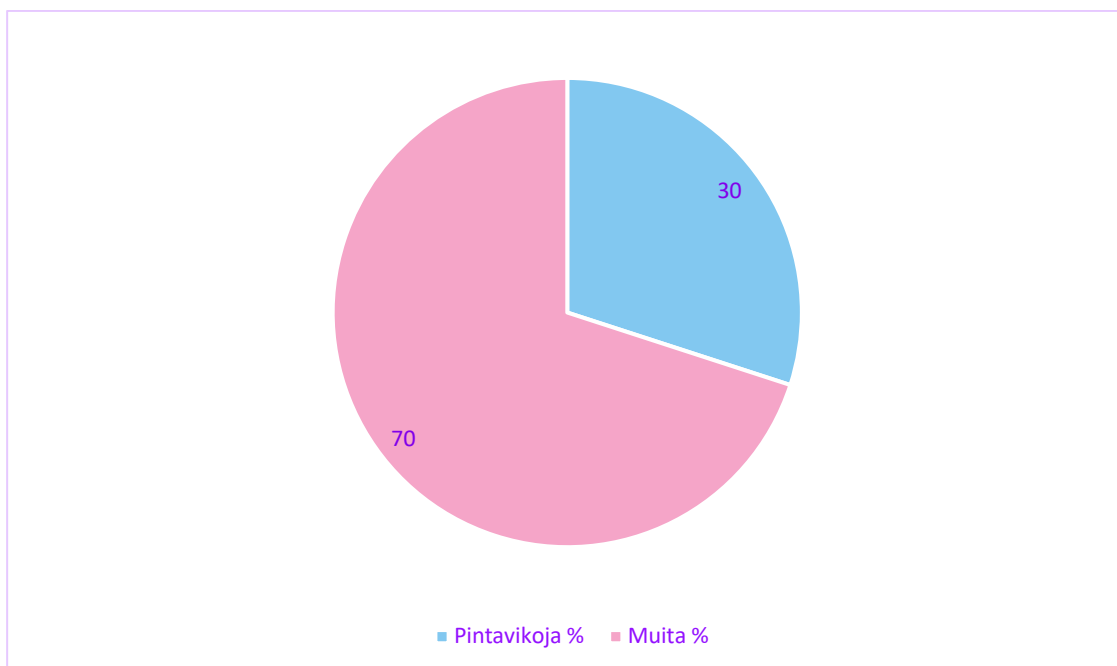
KAAVIO 1. Reklamaatioiden prosentuaalinen jakautuminen.

Analyysin avulla selvitettiin pintavikojen ja muiden reklamaatioiden prosentuaaliset osuudet, kustannukset ja kustannusten jakaantuminen. Analyysi osoitti, että 30 % reklamaatioista tulee pintavioista (kaavio 1). 70 % reklamaatioista muodostuu tuotteiden rakenteellisista vioista, dimensioista sekä kuljetusvaurioista. Pintavikojen aiheuttamat kustannukset muodostavat kuitenkin 42,7 % reklamaatiokustannuksista (kaavio 2), joka on suurempi kuin niiden lukumäärällinen osuus.

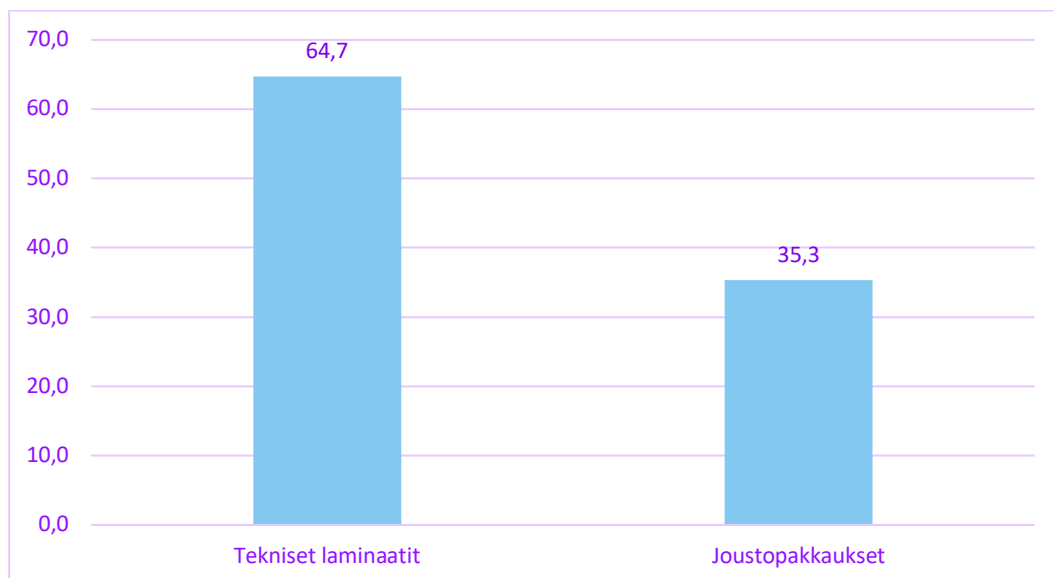
KAAVIO 5. Pintavikojen prosentuaalinen jakautuminen tuoteryhmittäin.

Tuoteryhmittäin jaoteltuna (kaavio 5) pintavioista 64,7 % esiintyy teknisissä laminaateissa ja 35,3 % joustopakkausissa. Tarkasteltaessa kustannuksia (kaavio

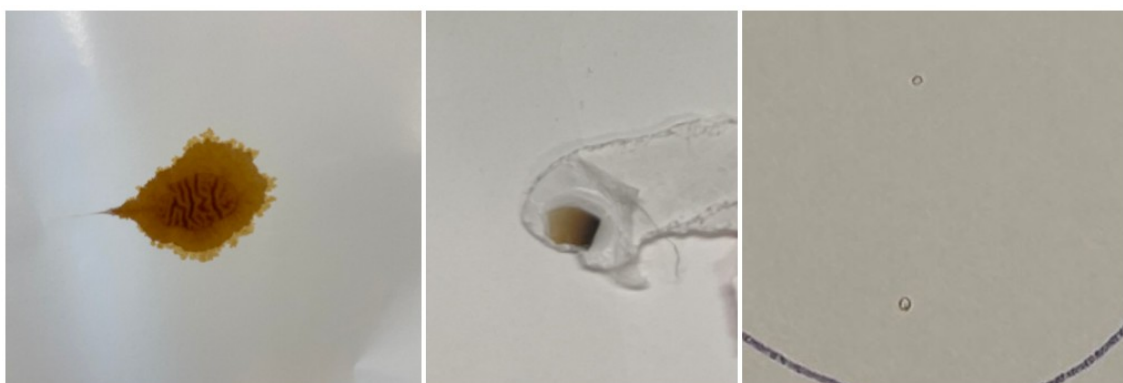
KUVA 13. Vasemmalla öljytahra, keskellä palanut muovipartikkeli, oikealla pintäkäsittelystä aiheutunut jälki (Kuva: Walki).

Analyysissä esiin nousseet pintaviat: geelit, öljytahrat, palanut muovi ja pintäkäsittelyn viat esiintyivät lähes poikkeuksetta joustopakkauksissa. Joustopakkauksissa esiintyvien vikojen ennalta ehkäisemiseksi on kehitetty toimintaprosesseja sekä tuotantolaitteisiin on tehty parannuksia. Ekstruuderin höyryjen poistojärjestelmän osat sekä esikäsittelylaite puhdistetaan ennen joustopakkausten tuotannon aloittamista. Nämä toimenpiteet eivät kuitenkaan ole osoittautuneet riittäviksi, jotta kaikki pintaviat pystyttäisiin ehkäisemään.

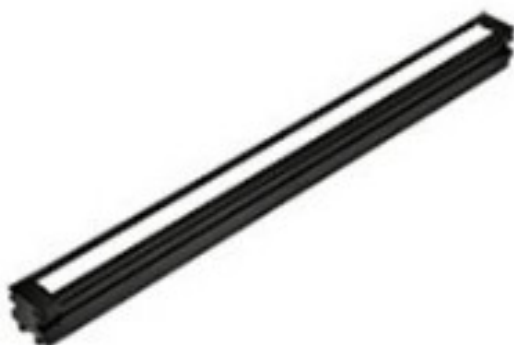
KUVA 14. LNSD-1700SW palkkimallinen LED-valaisin (Kuva: CCS Inc).

Valaistusratkaisuksi esitetään radan levyisiä palkkimallisia teolliseen käyttöön tarkoitettuja valaisimia (kuva 14), joita käytettäisiin sekä pinnan valaistukseen että taustavalona. Taustavalon värillisuus, esimerkiksi punainen valo, parantaisi erityisesti muovipäällysteessä esiintyvien reikien erotettavuutta suhteessa muihin virheisiin.

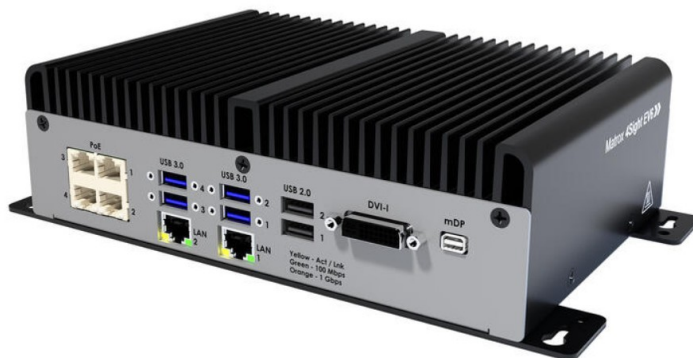
KUVA 16. Zebra 4Sight EV6 on erityisesti kuvantamiskäyttöön tarkoitettu teollisuustietokone (Kuva: Zebra).

Konenäköjärjestelmän käyttöliittymä räätälöidään asiakkaan tarpeen mukaisesti. Käyttöliittymä sekä laitteisto valitaan siten, että tarvittavat kommunikointirajapinnat tuotantojärjestelmiin ovat käytettävissä. Visitronic Oy:llä on kokemusta etenkin Zebra/Matrox tarjoamista kuvantamisratkaisuista.
