KELIRIKKOKORJAUS PAI- KALTA SAATAVAA MATERI- AALIA KÄYTTÄEN

Opinnäytetyö

TEKIJÄ/T: Juha Partanen

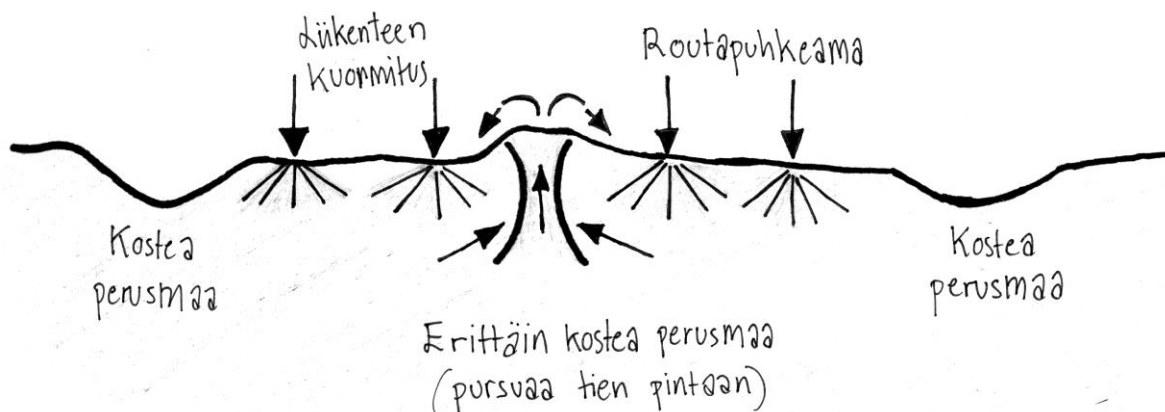
Kuva 1 Runkokelirikon periaate (Kuva Juha Partanen 2015).

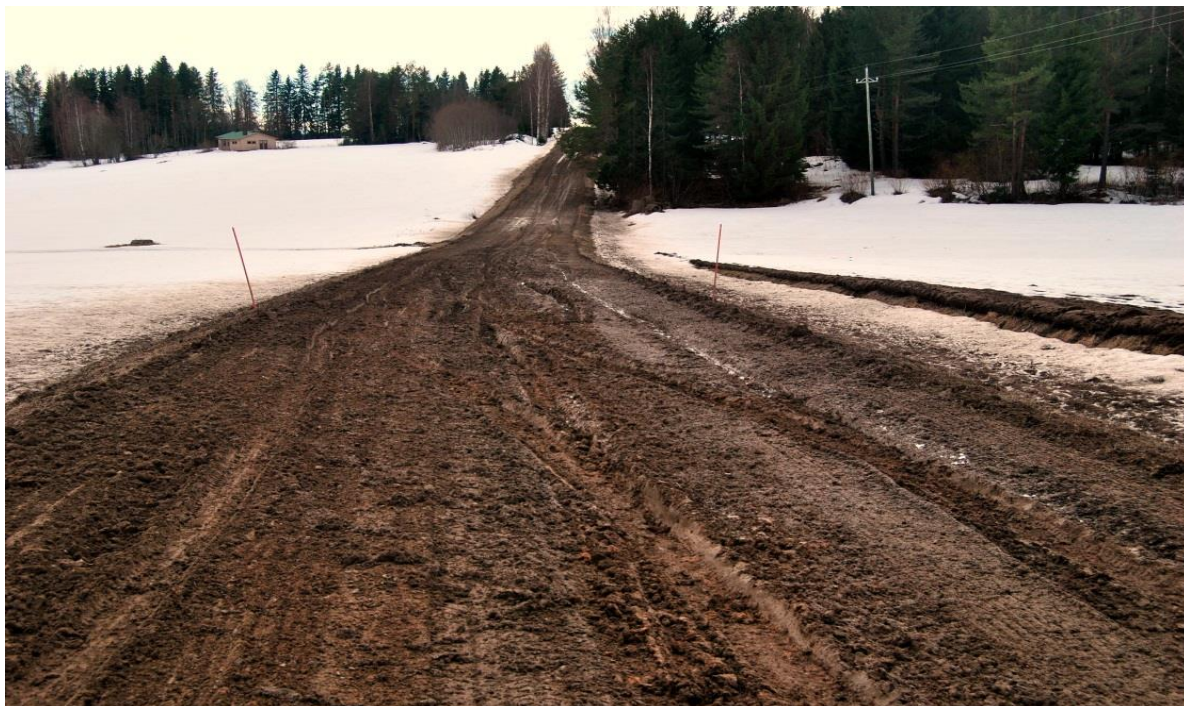
Kuva 3 Soratien runkokelirikkoa keväällä 2015. (Kuva Henna Vauhkonen 2015).

on heikentynyt. Mitä paremmassa kunnossa soratie on, sitä vähemmän kelirikkoa esiintyy kyseisellä tiellä (Suhonen 2010). Kuva 3 Soratien runkokelirikkoa keväällä 2015. (Kuva Henna Vauhkonen 2015). Tielle oli asetettu painorajoitukset ja tie upotti paikoin jopa niin, että siitä oli lähes mahdoton kulkea.

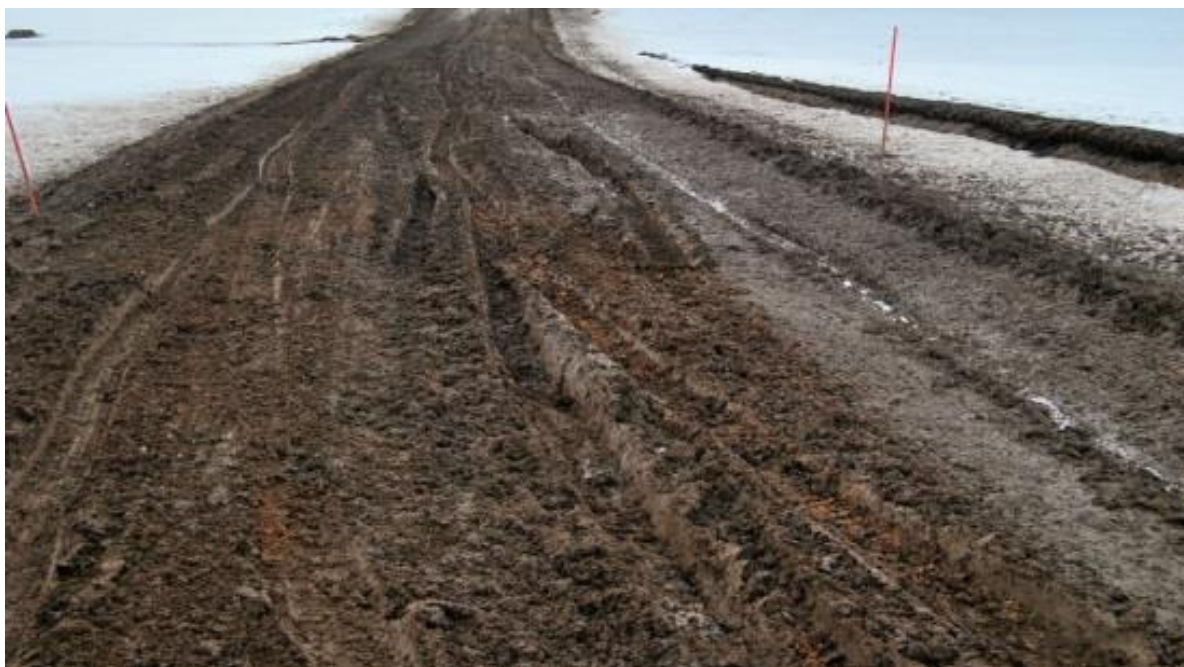
Kuva 4 Runkokelirikkoa lähempää kuvattuna. Tie oli mennyt paikoin niin huonoon kuntoon, ettei siitä meinannut päästä autolla yli. (Kuva Henna Vauhkonen 2015).

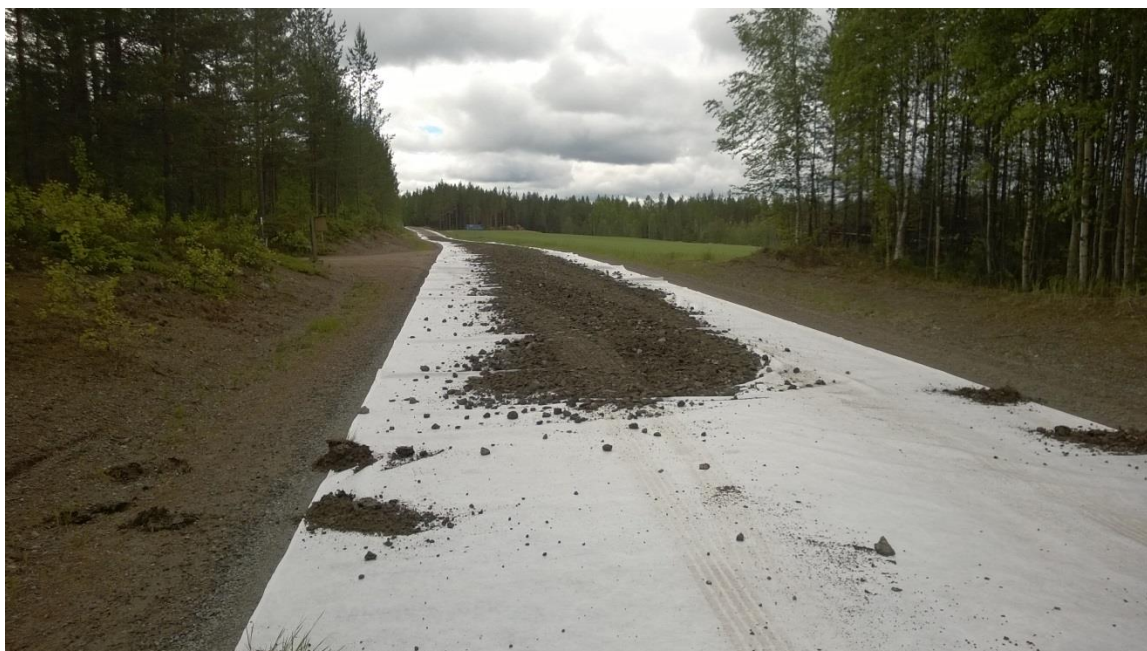
Kuva 7 Vanhan tierakenteen päälle on levitetty suodatinkangas ja sen päälle tehdään kantava kerros (200 - 300 mm) levittämällä murske kerroksittain (rakeisuus #0 - 55 mm). (Kuva Juha Partanen 2014).

Nykyään on siirrytty enemmän kelirikkokorjausmenetelmiin, jossa suodatinkangas levitetään vanhan muotoillun tierakenteen päälle. Suodatinkankaan päälle ajetaan uusi 200–300 mm paksu kantava kerros (rakeisuus #0 - 55 mm) ja tämän päälle vielä noin 100 mm paksu kulutuskerros (rakeisuus #0 - 16 mm) (Kuva 7). Suodatinkankaan tehtävä on estää murskeen sekoittuminen vanhaan tierakenteeseen ja pohjamaahan. Tällainen menettely nostaa rakenteen ikää pelkkään murskeratkaisuun verrattuna ja samalla estää myös silmäkkeiden syntymisen tien pintaan. Suodatinkankaan ansiosta myös tien kantavuus lisääntyy, sekä se estää hienoaineksen kulkeutumisen veden mukana. Myös tämä kelirikkokorjausmenetelmä on toteutukseltaan yksinkertainen, mutta samalla kalliimpi kuin pelkkä murskeratkaisu. Mikäli pohjamaa on pahasti pehmennyt, voidaan kantavan kerroksen ja kulutuskerroksen väliin tehdä sidekerros hienojakoisemmasta materiaalista (rakeisuus #0 – 32 mm). Yleisimmin suodatinkangasta käytetään erilaisissa tierakenteissa valtateistä pihateihin, mutta myös rakennusten pohjina, pihoiden ja pysäköintialueilla sekä muun muassa salaojituksissa. Yleisimmin tierakentämisessä käytettävä suodatinkangas on käyttöluokaltaan N3-luokan suodatinkangasta. N3-luokan suodatinkangasta kestävä jo raskaankin liikenteen painon, joten sitä käytetään rakennettaessa myös uusia teitä. Kohteissa jossa käytetään raskaampaa kiviainesta tai jos tehdään tiepohjaa pehmeiköiden yli, tarvitaan N4-luokan suodatinkangasta. N5-luokan suodatinkangasta tarvitaan kaikkein vaativimmissa kohteissa, jossa esimerkiksi pudotetaan raskaita, kalliosta räjäytettyjä kivenlohkareita kankaan päälle.

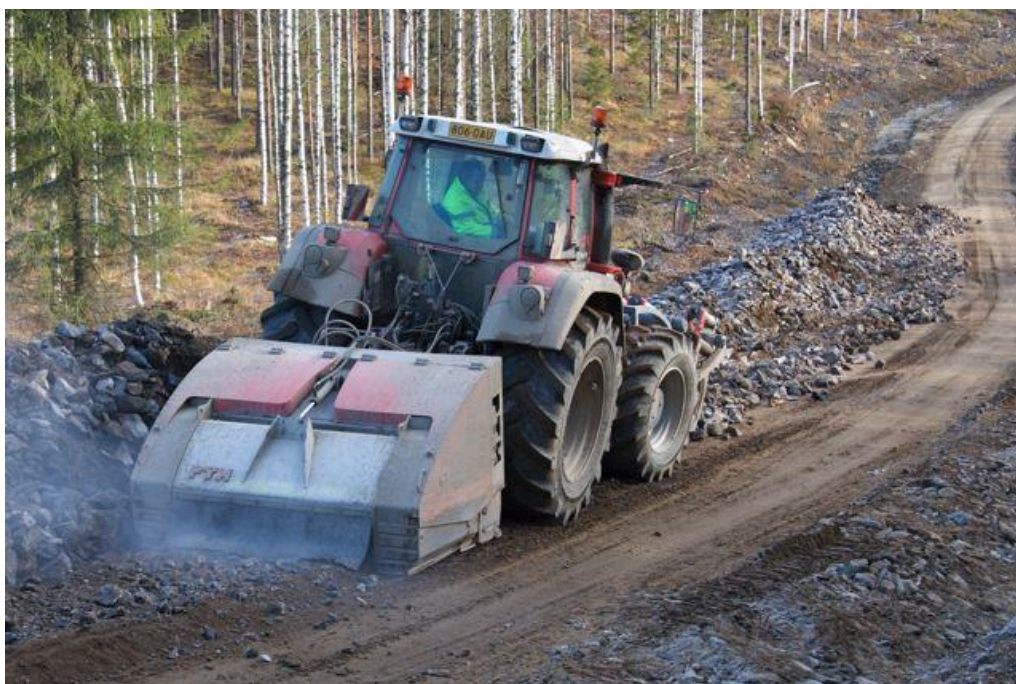
Kuva 8 PTH-Chrusher -kivijyrsin ja murskattavaa kiviainesta. (Kuva Juha Kuusjärvi 2010).

Menetelmässä paikalla oleva materiaali jyrsitään kivijyrsimellä siten, että traktorin perässä on sekoitusmurskain, joka sekoittaa tierakennetta noin 300 mm syvyydestä ja murskaa halkaisijaltaan alle 350 mm kivet maksimiraekokoon 55–65 mm (Kuva 8 PTH-Chrusher -kivijyrsin ja murskattavaa kiviainesta.). Pintakerrosten raekooksi asetetaan 32 mm tai pienimmillään 25 mm. Samanaikaisesti kunnostetaan tien kuivatus. Menetelmä soveltuu parhaiten teihin, joissa pohjamaan kivisyys puskee tien rakennekerrosten läpi aiheuttaen epätasaisista routanousuista aiheutuvia vaurioita. Tiessä on oltava myös riittävästi kiviä, jotta rakennekerros voidaan karheuttaa. Menetelmä ei siis sovellu kohteisiin, joissa tien humuspitoisuus on suuri. (Liikennevirasto 2012.)

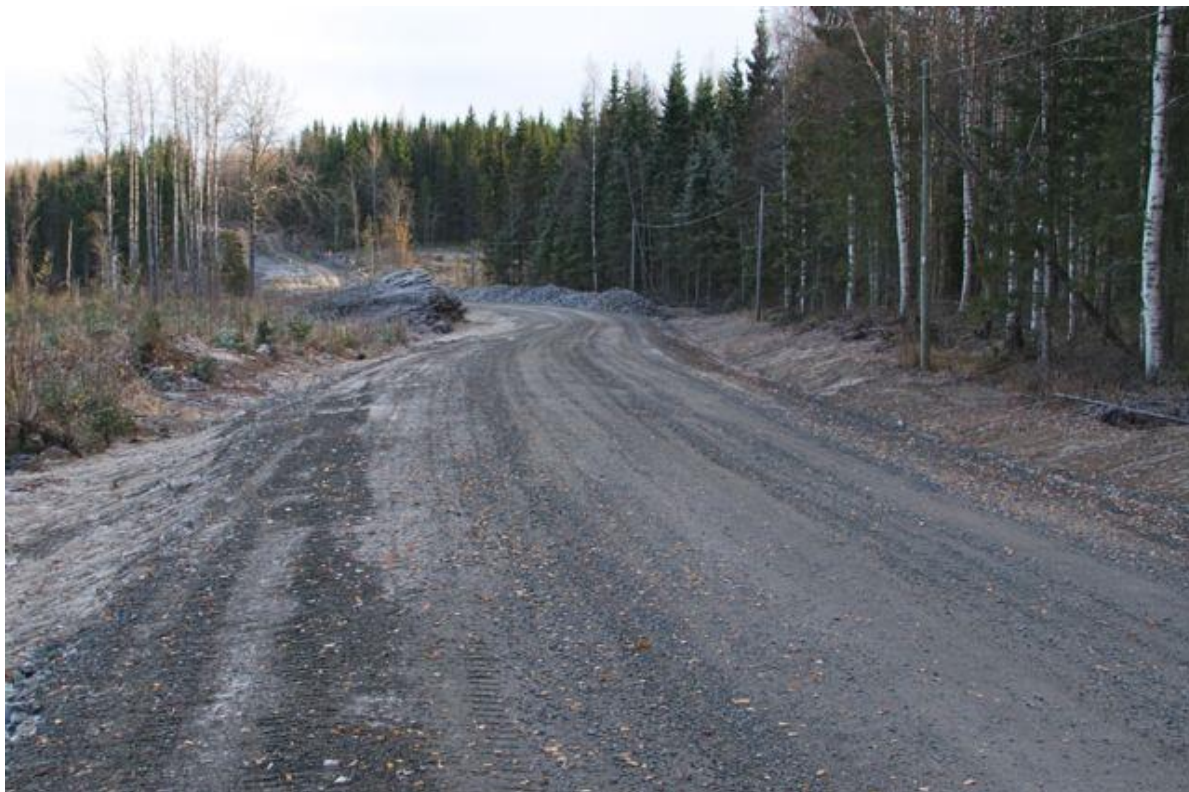
Kuva 9 Tiivistetty ja muotoiltu tie. Kauempana näkyy kivikarhoa, joka tullaan sekoittamaan tienruntoon. (Kuva Juha Kuusjärvi 2010).

Jatkossa menetelmän hyödyntäminen on kiinni siitä, ottaako tilaajat huomioon menetelmällä saatavan materiaalin samalla tavalla kuin muualta tuodut materiaalit. Erona tässä menetelmässä on kuitenkin se, että tienrungosta poistetaan isot kivet ja hyödynnetään ne tien rakenteeseen. Tämä tekee kivijyrsinmenetelmästä jopa raskaan menetelmän sorateiden kunnostukseen (Tirkkonen 2008). Kuva 9 Tiivistetty ja muotoiltu tie esitetty valmis ja tiivistetty tie kivijyrsinkorjauksen jälkeen.

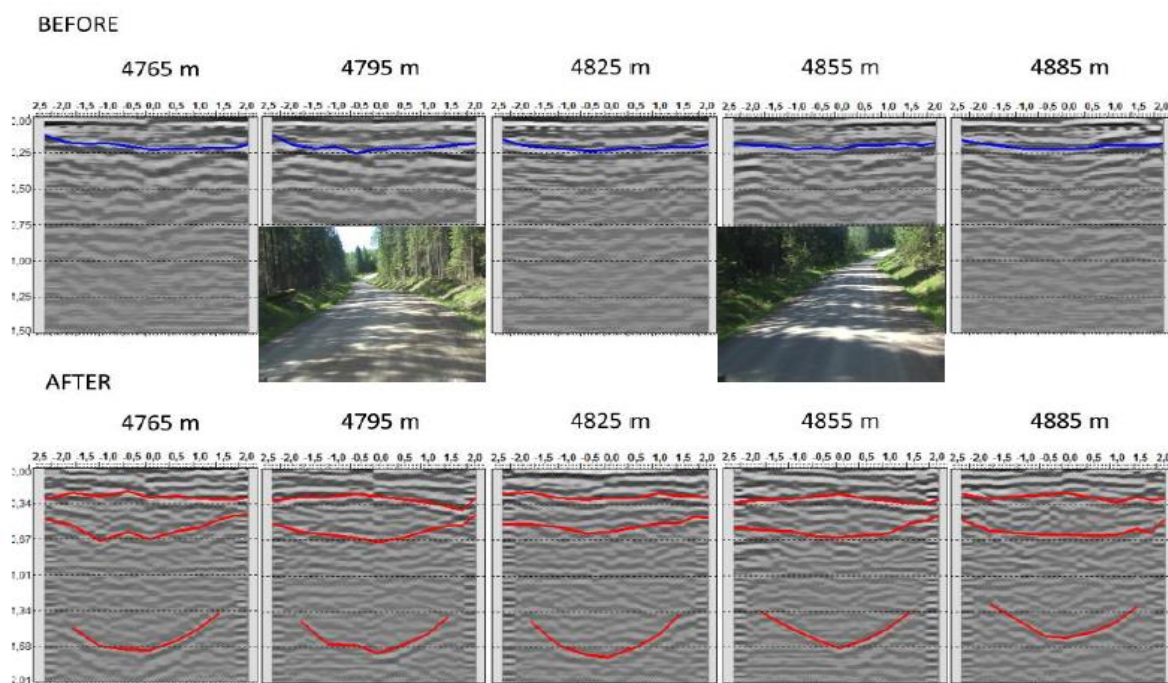
Kuva 10 Poikkileikkaukset tien loppuosasta ennen ja jälkeen korjauksen (Hyvönen, Vuorimies ja Kolisoja 2012).

Maatutkalla tehdyistä 3D-mittauksista oli tehty tien pitkittäisprofileista kuvaajat ennen ja jälkeen korjauksen. GPR-maatutkauksen analyysin mukaan kulutuskerroksen ja kantavan kerroksen paksuus oli enimmäkseen 0,20–0,25 metriä. Rakeisuuden muutokset mitattiin näistä neljästä pisteestä perättäisten jyrkintäjaksojen välissä. Näytteet otti urakoitsija itse. Tien alkuosassa oli kunnostustöiden aikaan muutettu myös hieman tielinjaa, joten paalulukemat eivät ole samat ennen ja jälkeen kivijyr-sinkorjauksen. Tästä syystä poikkileikkaukset eivät ole suoraan verrattavissa toisiinsa. Kuva 10 Poikkileikkaukset tien loppuosasta ennen ja jälkeen esitetty poikkileikkaukset tien loppuosasta ennen ja jälkeen korjauksen. (Hyvönen, Vuorimies ja Kolisoja 2012.)
