HISSIKUILUN RAKENNERATKAISUT

Teräs- ja betonielementtirakenteisen runkoratkaisun vertailu

Ammattikorkeakoulun opinnäytetyö

Rakennustekniikan koulutusohjelma

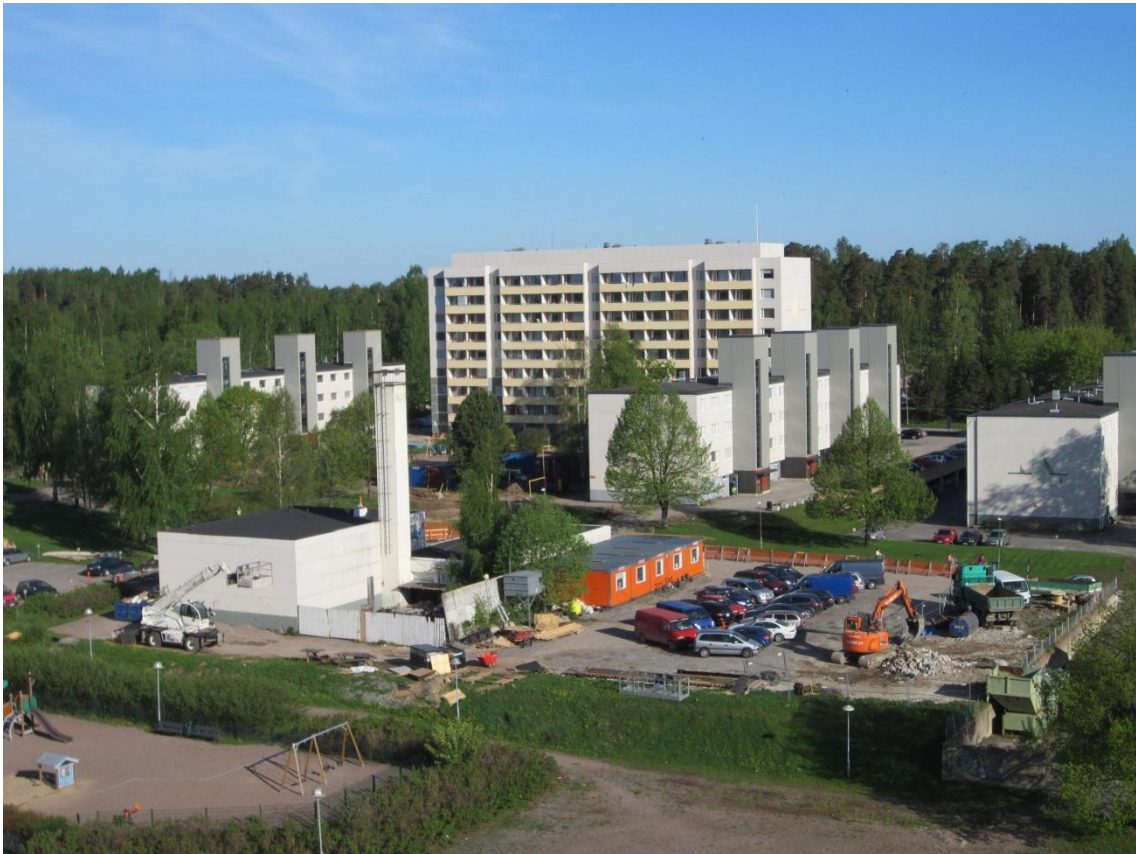
Kuva 5. Osa As. Oy Porvoonportin alueesta. Uudet hissitornit on asennettu matalien kerrostalojen ulkoseinälinjan ulkopuolelle.

Lemminkäinen Talo Oy aloitti Porvoossa samalla alueella toimivan kolmen taloyhtiön kanssa mittavat saneeraushankkeet vuoden 2012 keväällä. As. Oy Porvoonporttiin toteutettiin 388 asunnon laaja linjasaneeraus, kahdessa korkeassa asuinkerrostalossa vanhojen hissien uudistaminen vanhoihin hissikuiluihin sekä uusien hissikuilujen ja hissien rakentaminen 3–4-kerroksisiin kerrostaloihin. Lisäksi As. Oy Näsinkumpuun sekä As. Oy Näsinsiltaan uusittiin kahden korkean kerrostalon hissit vanhoihin hissikuiluihin, ja viiteen 3–4-kerroksiseen asuinkerrostaloon rakennettiin uudet hissikuilut hisseineen. Kaikkien taloyhtiöiden uusien hissikuilujen suunnittelussa on varauduttu yhden lisäkerroksen rakentamismahdollisuuteen. Opinnäytetyössä keskityn Porvoonportin hissisaneerausprojektiin. Kuvassa 5 on nähtävillä Porvoonportin alueelle rakennettuja uusia hissitorneja.

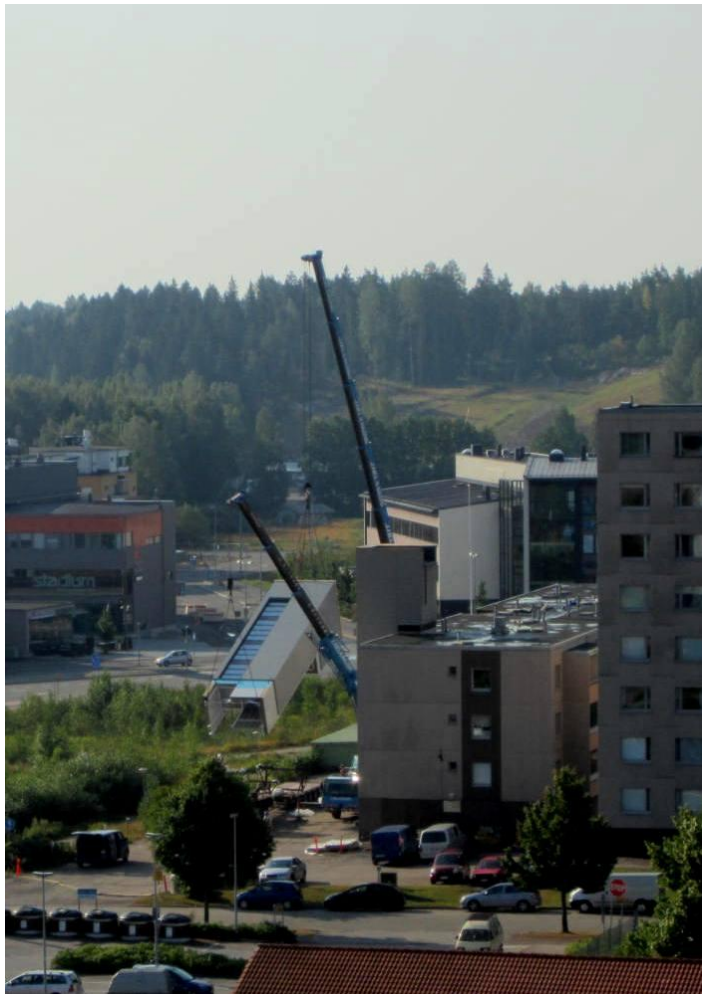
Kuva 13. Hissitorni nostetaan rekan lavalta kahdella nosturilla.

Kuilu nostettiin paikoilleen kahdella ajoneuvonosturilla. 50 tn:n ajoneuvonosturi huolehti kuilun alapäästä kahdella nostopisteellä, kun 90 tn:n nosturi otti suurimman kuorman kuilun yläpäästä neljällä nostopisteellä. Suurimmat kuiluun kohdistuvat rasitukset aiheutuivat nosto- ja asennustilanteessa, joka aiheutti haasteita jo tornin suunnitteluvaiheessa. Kuvassa 13 on nähtävillä tavallinen hissitornin nostotilanne.

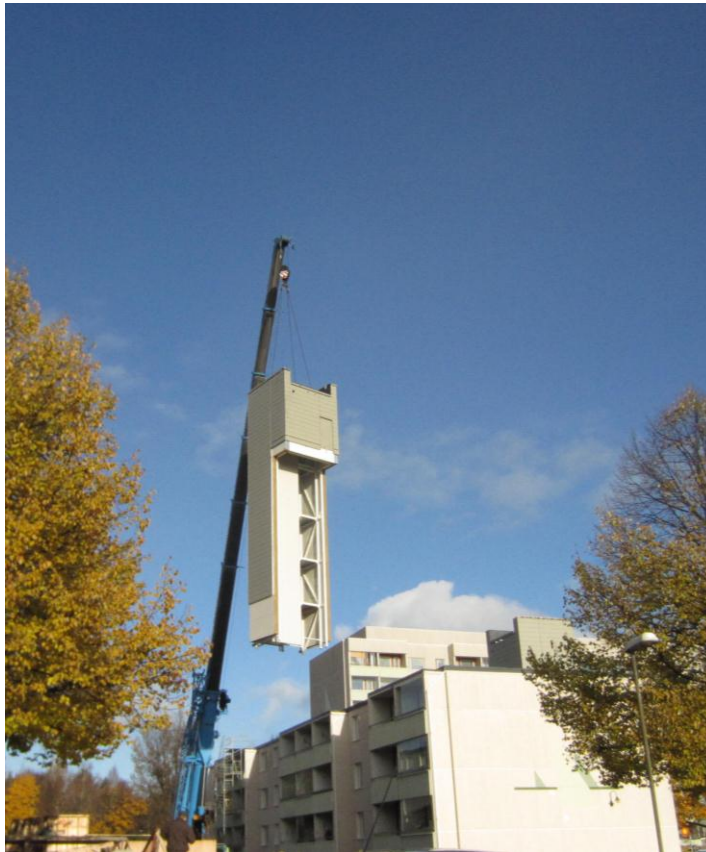
Kuva 14. Projektissa toteutettiin myös haastavia nostotöitä.

Torni pyrittiin kuljettamaan kohdekohtaisen nostosuunnitelman mukaisesti mahdollisimman lähelle tornin lopullista sijoituspaikkaa. Muutaman hissi-kuilun nosto jouduttiin kuitenkin toteuttamaan niin, että kuilu nostettiin rakennuksen ylitse toiselle puolelle taloa (kuva 14).
