Omakotitalon perusparannus

Opinnäytetyö

Kevät 2015

Title of thesis: Detached house renovation

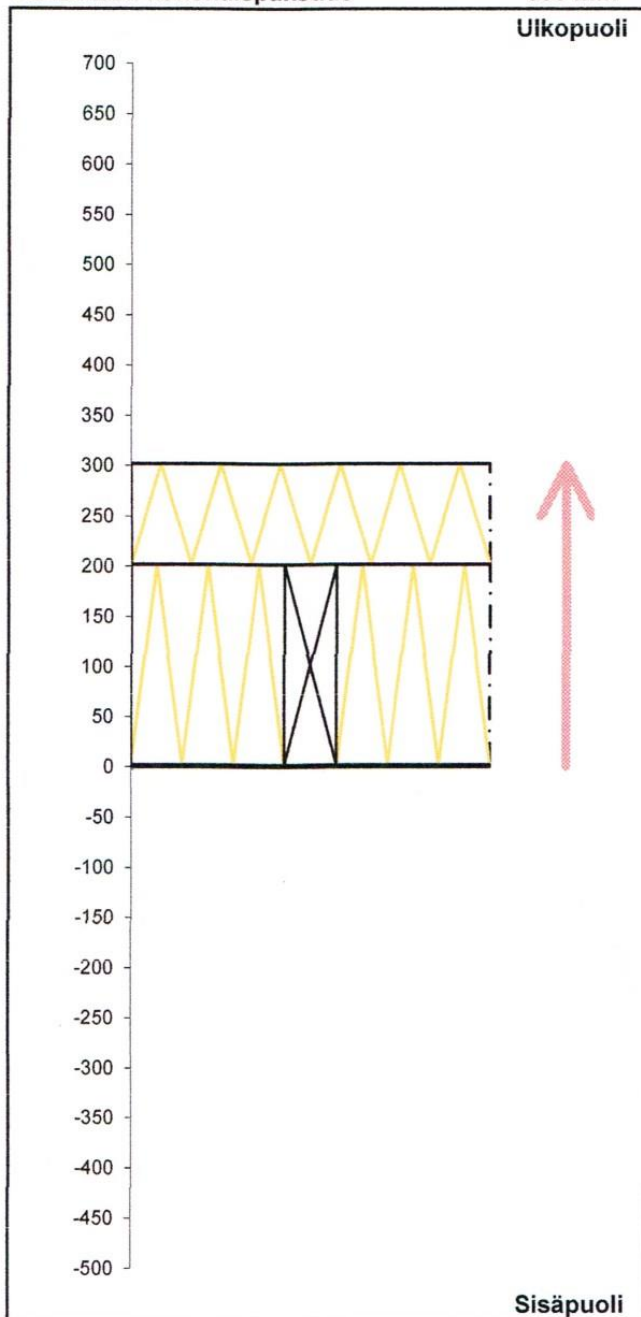
Puurakenteinen yläpohja	d [mm]	λ [W/mK]	R [m ² K/W]	b [mm]	s [mm]
Sisäpinta			0,1000		
1 Ilman- ja höyrynsulku	0,2	0,330	0,0006		
2 Lämmöneriste (sisältää koolauksen)	200	0,033	5,2729	51	900
3 Lämmöneriste	100	0,041	2,4390		
Ulkopinta			0,1000

Rakenteen kokonaispaksuus 300 mm

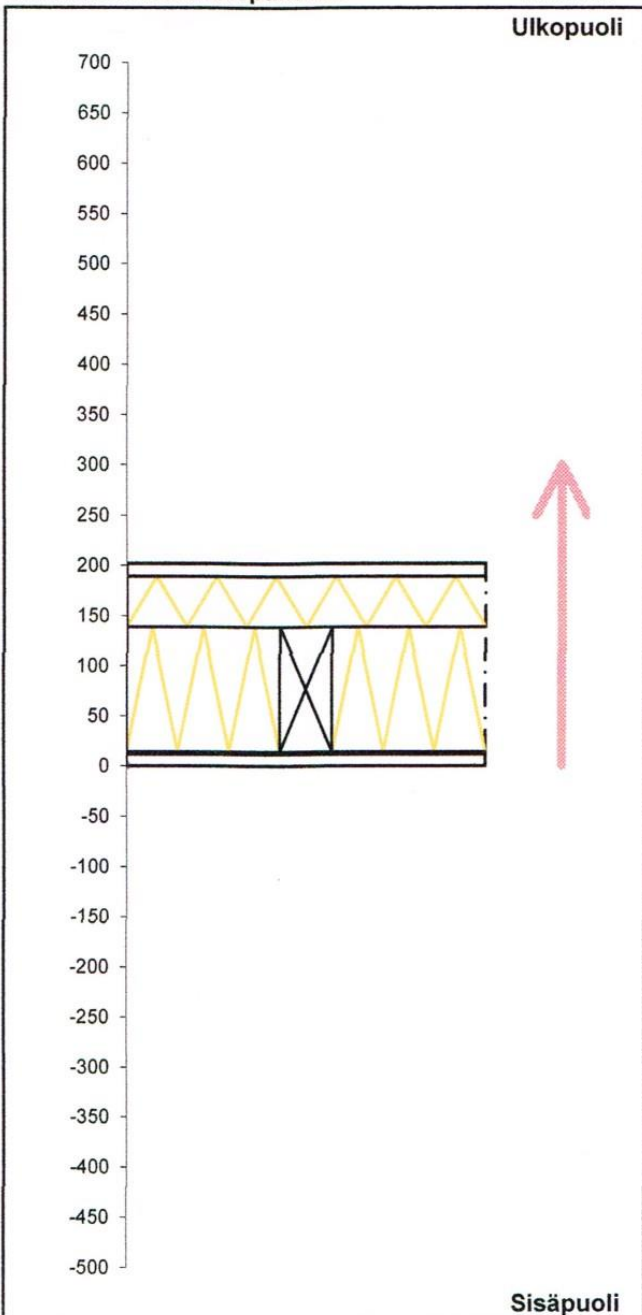
Puurakenteinen ulkoseinä	d [mm]	λ [W/mK]	R [m ² K/W]	b [mm]	s [mm]
Sisäpinta			0,1300		
1 Lastulevy	12	0,100	0,1200		
2 Ilman- ja höyrynsulku	0,2	0,330	0,0006		
3 Lämmöneriste (sisältää koolauksen)	125	0,033	3,0944	51	600
4 Lämmöneriste (sisältää koolauksen)	50	0,033	1,2378	51	600
5 Kuitulevy	13	0,070	0,1857		
Ulkopinta			0,1300

Rakenteen kokonaispaksuus 200 mm
