# Sillan vuositarkastus ja yleisimmät puutteet

Rakennus- ja yhdyskunta-  
tekniikka

Kevät 2018

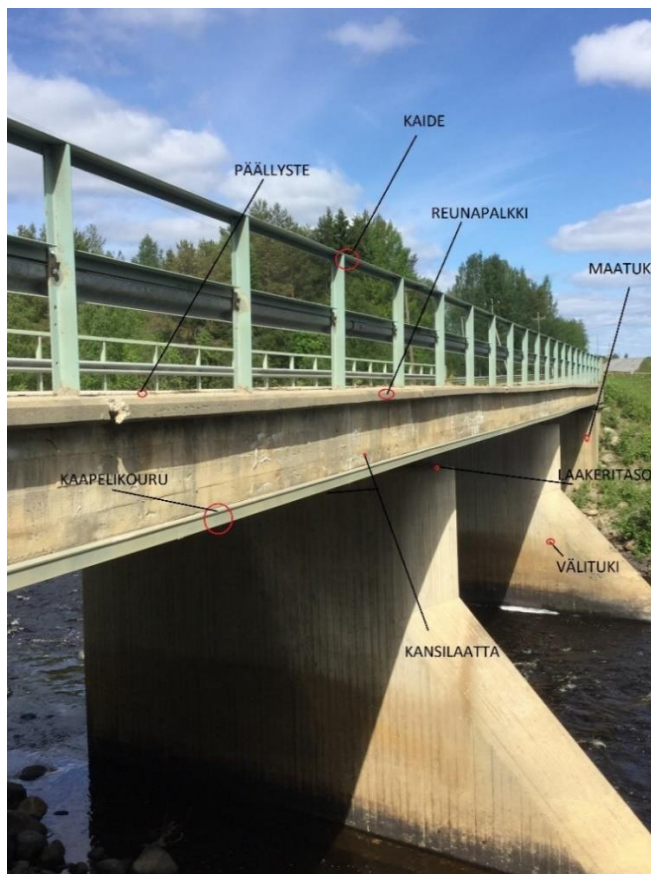
Kuva 2. Sillan rakenteet

Alusrakenteeseen kuuluvat maatuet, välituet ja laakeritasot. Päällysrakenne koostuu kansilaatasta, päällysteestä ja reunapalkista. Sillan koosta riippuu se, kuinka paljon sillassa on varusteita ja laitteita. Kuvassa 2 näkyvät siltojen suurimmat rakenteet sekä joissakin silloissa oleva laakeritaso ja kaapelikouru, jonka tarkoituksena on suojata sillan rakenteeseen sijoitettuja kaapeleita ja johtoja. (Liikennevirasto, 2009)

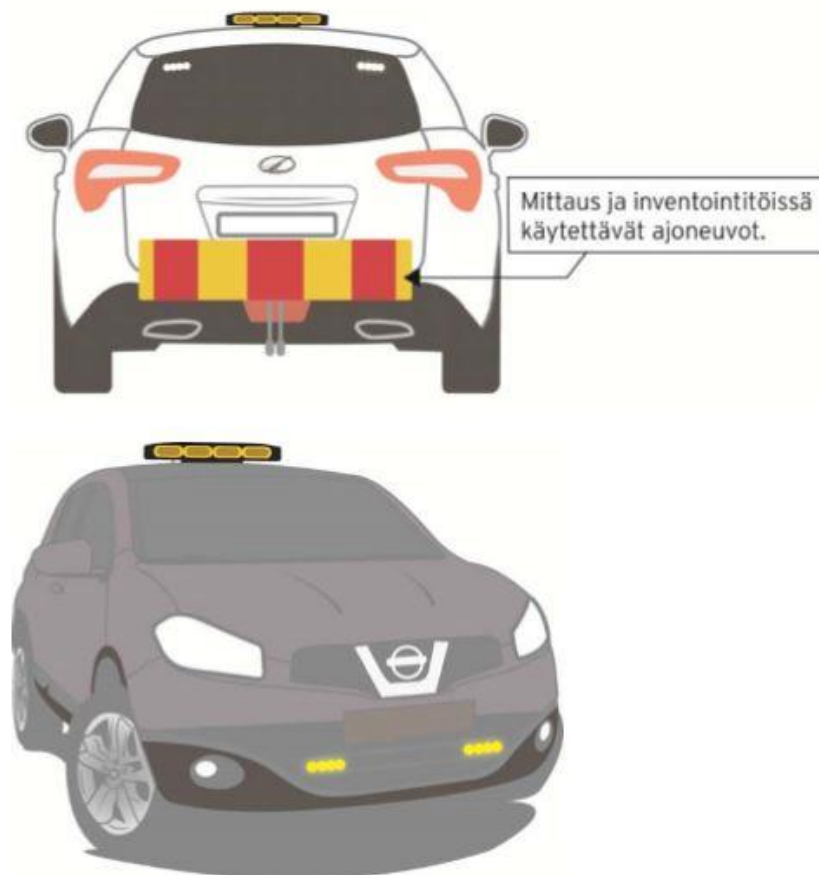
Kuva 3 Henkilöautossa vaadittavat varoitusvalot. (Liikennevirasto, 2013)

60 - 70 henkilövahinkoon johtanutta onnettomuutta tapahtuu vuosittain tiestöllä. Osassa onnettomuuksista on ollut osallisena työkone tai työmaan työntekijä. Ajoneuvon havaittavuuden lisääminen ehkäisee onnettomuuksia. Siltatarkastajan ajoneuvossa tulee olla havaittavuutta lisäävät varoitusvalot. Henkilöautossa tulee olla kaksi kappaletta taaksepäin olevia valoja, eteenpäin tulee olla 1 - 2 kappaletta varoitusvaloja, valojen tulee olla E-säännön numero 65 mukaisesti hyväksytyjä. Henkilöautossa, jolla suoritetaan mittaus- ja inventointitöitä, tulee olla varoitusmerkintä varoitusvalojen lisäksi. Varoitusmerkinnän pinta-alan tulee olla ainakin 0,2 m<sup>2</sup>. Kuvassa 3 on havainnollistava kuva henkilöautossa vaadituista varoitusvaloista. (Liikennevirasto, 2013.)

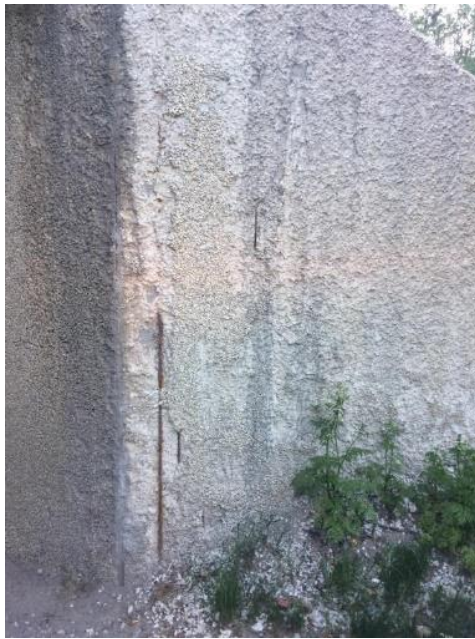
Maatukien tarkastamisessa keskitytään maatuen puhtauteen ja kuntoon. Hyväkuntoinen ja puhdas maatuki ei vaadi toimenpiteitä hoitourakoitsijalta. Maatuessa esiintyvät epäpuhtaudet, kuten kasvillisuus, maa-aines ja tien suolauksesta johtuvat suolaroiskeet tulee puhdistaa hoitourakoitsijan toimesta. Mikäli tarkastaja havaitsee maatuessa halkeamia,

jotka ovat suurempia kuin 1 mm tai maatuessa on kallistumia, tulee vauriot kuvata ja niistä raportoidaan tilaajalle. Silmämääräisesti tehtyjen havaintojen perusteella valitaan sopiva merkintä vuositarkastuslomakkeeseen. Mikäli rakenteen kohdalle on tulossa merkintä D, tulee rakenteesta ottaa tilaajalle kuvat, joissa näkyy kyseisen rakenteen ongelmat. Maatuen kohdalla lomakkeeseen ei ole mahdollisuutta laittaa merkintää C, sillä maatuki vaatii joko puhdistuksen tai tarkemman tutkimisen. Kuvassa 4 on havaittavissa maatuessa rapautumista ja teräkset ovat näkyvissä, jolloin vuositarkastuslomakkeeseen laitetaan merkintä D. (Liikennevirasto, 2009.)

Kuva 4. Maatuessa havaittavissa rauditus, merkintä D

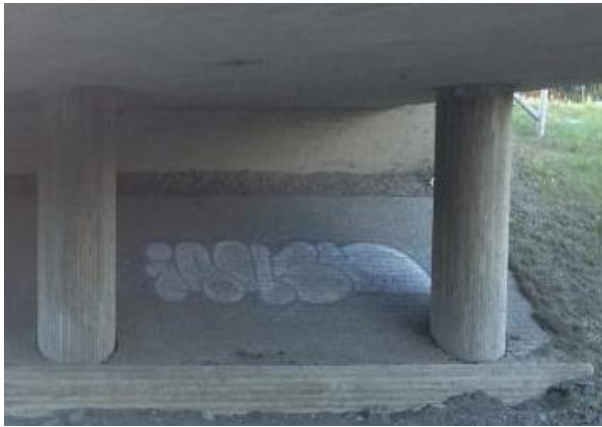
Toisena kohtana vuositarkastuslomakkeessa ovat välituet. Välitukia ei ole pienissä silloissa. Isoissa risteysilloissa ja vesistösilloissa niitä voi olla useita. Puhtaat ja tuotekorttia vastaavassa kunnossa olevat välituet eivät tarvitse toimenpiteitä. Kuvassa 5 on esimerkki puhtaista ja hyväkuntoisista välituista, joita on kaksi kappaletta näkyvissä kuvassa. Välituissa havaittavat epäpuhtaudet ja mahdolliset suolaroiskeet tulee puhdistaa hoitourakoitsijan toimesta, koska todennäköisesti ne ovat jääneet puhdistamatta kevätpuhdistuksen yhteydessä. Välituessa esiintyvät rakenteelliset vauriot, kuten halkeamat ja mahdollisista törmäyksistä johtuneet lohkeilut vaativat tarkempaa tutkimista ja niistä on raportoitava tilaajalle. Siirtymät, painumat ja kallistukset tulee myös raportoida tilaajalle. Välitukien koh-

dalla ei ole mahdollista laittaa merkintää C, mikä vaatisi kunnostustoimenpiteitä hoitourakoitsijalta. Tarkastaja laittaa lomakkeeseen merkinnän sen mukaan, mitä toimenpiteitä välituet tarvitsevat. (Liikennevirasto, 2009.)

Kuva 5. Hyvässä kunnossa olevat välituet, merkintä A

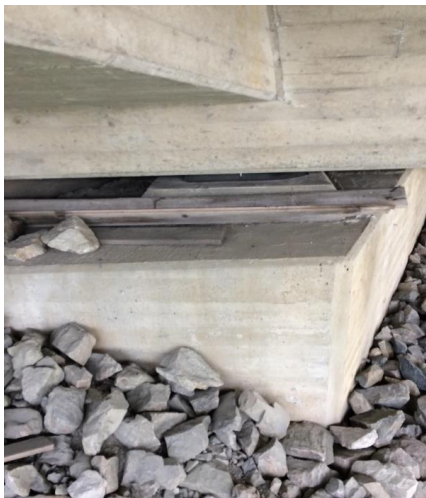
Laakeritasot on pidettävä puhtaina irtoaineksestä ja kasvillisuudesta. Laakeritasolla ei saa olla ylimääräisiä tavaroita, kuten kiviä, hiekkaa tai puutavaraa. Laakeritason ollessa puhtas ja rakenteiden ollessa kunnossa kyseinen tarkastuskohta ei vaadi hoitourakoitsijalta toimenpiteitä. Mikäli laakeritasolla on havaittavissa irtoainesta tai muuta sinne ei kuuluva, tulee hoitourakoitsijan puhdistaa laakeritasot. Tarkastuslomakkeeseen laitettava merkintä B kertoo hoitourakoitsijalle laakeritasojen puhdistustarpeesta. Merkinnän D aiheuttavat laakeritasolla oleva vesi, laakeritason halkeamat ja lohkeamat. Kuvassa 6 on laakeritasolla näkyvissä ei sinne kuuluvaa materiaalia, jotka tulee poistaa tasolta. (Liikennevirasto, 2009.)

Kuva 6. Laakeritasolla ylimääräistä tavaraa, merkintä B

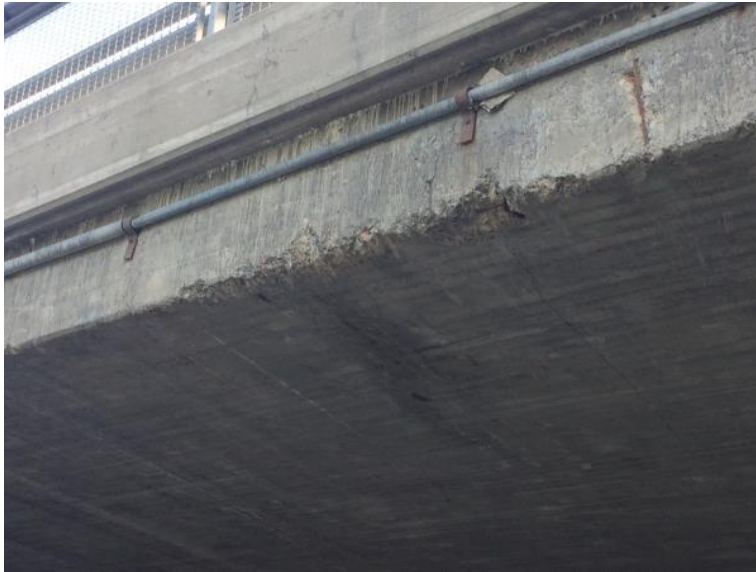
Kansilaatassa olevia törmäysvaurioita sekä raudituksen näkyminen kansilaatassa on kuvattu kuvassa 7. Kuvassa 8 on näkyvillä puinen kansilaatta, jossa on havaittavissa kulumista.

Kuva 7. Kansilaatta, merkintä D

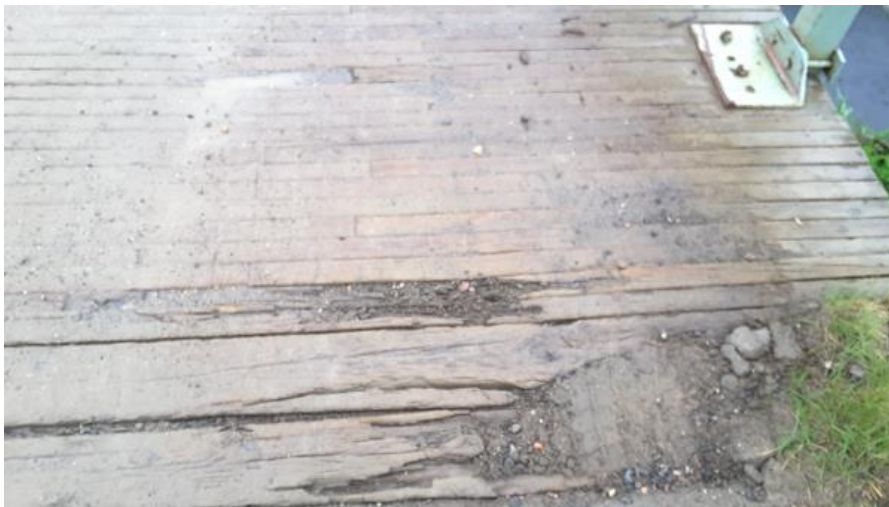
Kuva 8. Puukannen kuluminen, merkintä D

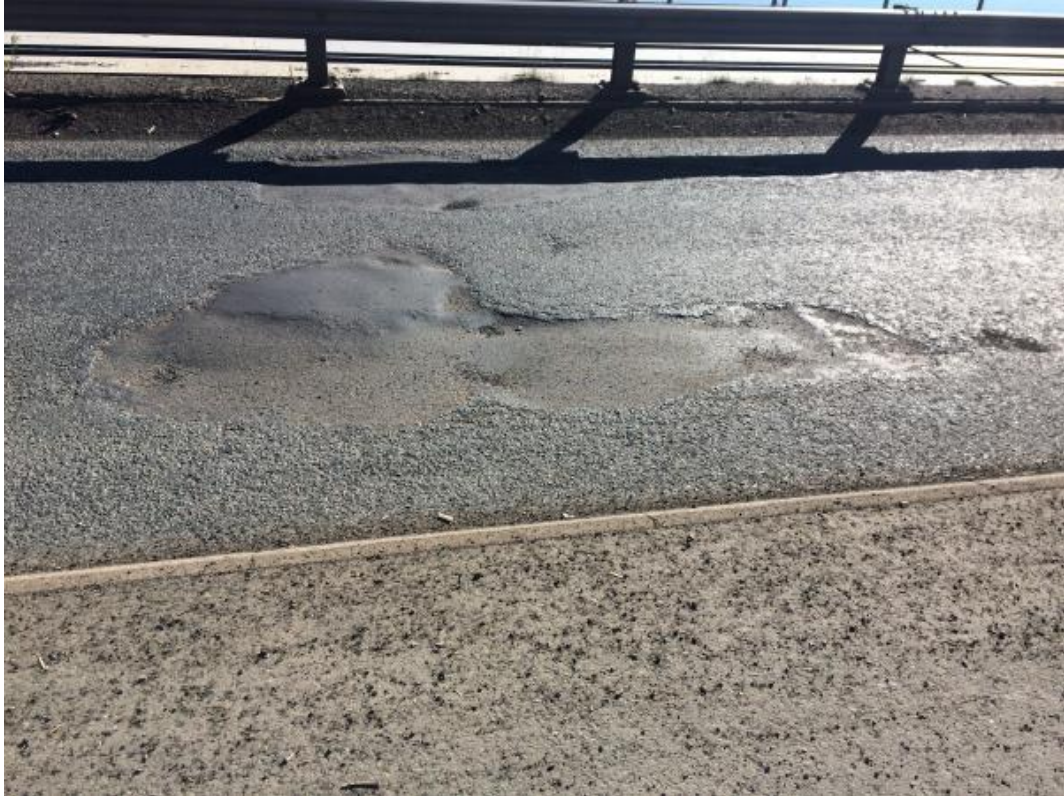
Päällysteen kuntoa tarkastellaan siinä mahdollisesti esiintyvien vaurioiden laajuudella. Päällyste ei vaadi puhdistusta, joten merkinnän B käyttäminen päällysteen kohdalla ei ole mahdollista. Päällyste, jossa ei esiinny vaurioita ei vaadi toimenpiteitä. Päällysteessä esiintyvät reiät, halkeamat ja pienet purkaumat kuuluvat hoitourakoitsijalle. Hoitourakoitsija korjaa päällysteessä esiintyvät vauriot esimerkiksi käyttämällä öljysoraa. Laajat pääl-

lystevauriot, kuten verkkohalkeamat tai laajat purkaumat aiheuttavat merkinnän D vuositarkastuslomakkeeseen. Kuvassa 9 päällysteessä on laajentuneita päällystevaurioita, joita on paikattu useamman kerran, jolloin vuositarkastuslomakkeeseen on syytä laittaa merkintä D. Tilaaja miettii päällysteelle tehtävää kunnostustoimenpidettä tai päällysteen uusimista resurssien mukaan. (Liikennevirasto, 2009.)

Kuva 9. Päällysteessä nähtävissä laajalti vaurioita, merkintä D

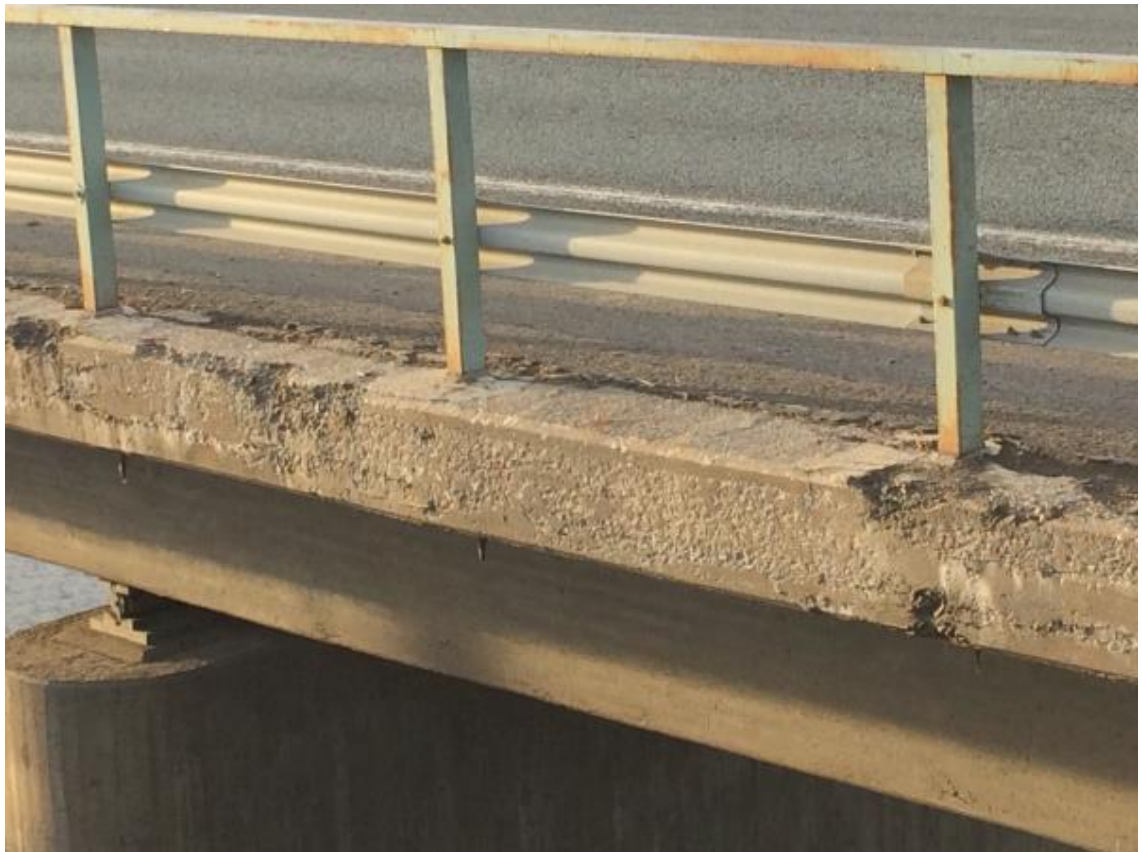
Reunapalkin tarkastukseen kuuluu sillan kannen reunapalkit sekä maatuen reunapalkit. Reunapalkit tarkastuskohteen kohdalle voidaan laittaa merkinnät A, B tai D. Mikäli sillan kevätpuhdistus on tehty ohjeiden mukaan, on reunapalkin päältä puhdistettu hiekat ja muut irtoainekset pois, joten silta on puhdas irtoaineksesta. Puhdas ja hyväkuntoinen reunapalkki, jossa ei ole havaittavissa vaurioita, saa merkinnän A, eikä reunapalkki tarvitse toimenpiteitä. Huolimattomasti tehty sillan kevätpuhdistus aiheuttaa puhdistustoimenpiteen hoitourakoitsijalle. Reunapalkin päälle jäänyt irtoaines on puhdistettava pois, jotta silta olisi tuotekortin vaatimassa kunnossa. D-merkintä laitetaan tarkastuslomakkeeseen siinä tapauksessa, kun korroosiosta aiheutuva betonin lohkeilu tai betonin irtoaminen paloina aiheuttaa vaaraa sillan alla kulkeville ihmisille. D merkintä aiheutuu myös, kun reunapalkissa on havaittavissa rapautumista tai korroosiota, jotka huonontavat kaiteiden kiinnityksiä reunapalkissa esimerkki kuvassa 10. (Liikennevirasto, 2009.)

Kuva 10. Reunapalkki, merkintä D

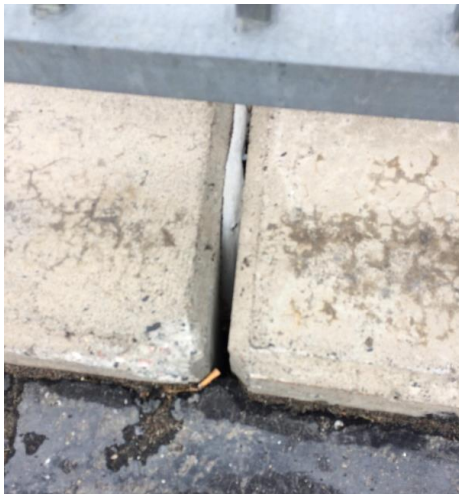
Reunapalkin liikuntasauaman kohdalle tarkastuksessa on mahdollista laittaa merkinnät A, B, C ja D. Jos reunapalkki on puhdas ja hyvä kuntoinen, saa se merkinnän A eikä vaadi toimenpiteitä. Merkintä B tulee liikuntasaumassa olevasta hiekasta ja kasvillisuudesta, jotka tulee puhdistaa. Vioittuneet liikuntasauamat tulee korjata vedenpitäviksi, jotta vesi ei pääse avoimesta saumasta kulkeutumaan rakenteen sisään. Rikkiäisten liikuntasauomien korjaaminen kuuluu hoitourakoitsijalle. Kuvissa 11 ja 12 tulee vuositarkastuslomakkeeseen merkitä C, jolloin hoitourakoitsijan on korjattava sauma. D -merkintä tulee liikuntasauomien kohdalle, jotka ovat rakennusvaiheessa jääneet täyttämättä. (Liikennevirasto, 2009.)

Kuva 11. Reunapalkin liikuntasauama, merkintä C

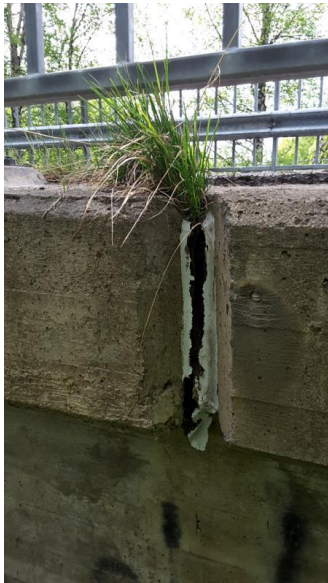
Kuva 12. Liikuntasauama, merkintä C

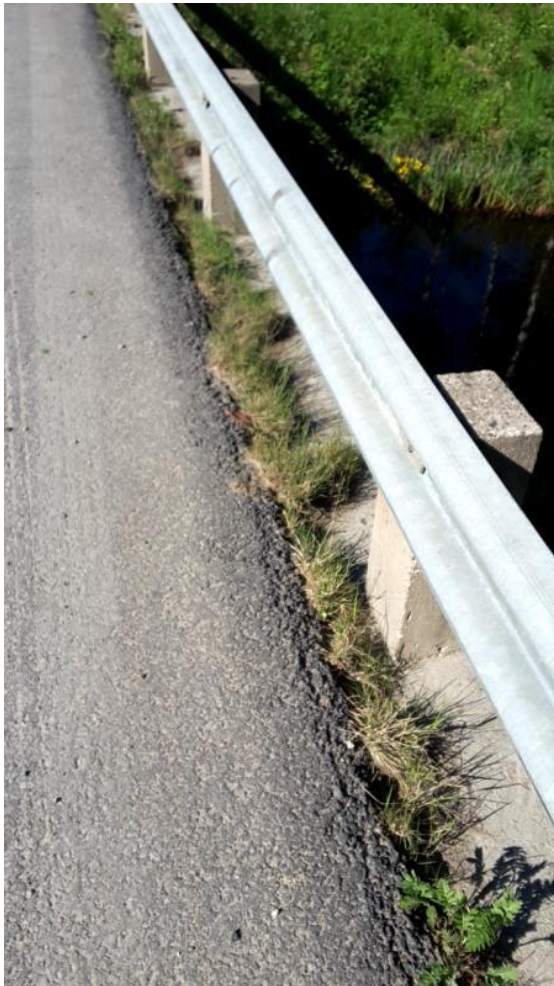
Reunapalkin ja päällystee välisen sauman kuntoa arvioidaan kaikilla neljällä merkinnällä. Tarkasteluun kuuluu reunapalkin ja päällysteen välinen kumibitumisauma. Puhdas ja hyväkuntoinen sauma ei tarvitse toimenpiteitä. Hyväkuntoinen, mutta likainen sauma, jossa kasvaa kasvillisuutta tai on hiekkaa, tulee puhdistaa. Saumassa esiintyvä halkeilu tai irronnut saumamassa aiheuttaa merkinnän C, jolloin sauma tulee kunnostaa hoitourakoitsijan toimesta. Myös kasvillisuus, joiden juuret ovat juurtuneet syväälle eivätkä irtoa pelkällä pesulla, aiheuttavat merkinnän C. D-merkintä merkataan tapauksiin, joissa saumaa ei ole tai se on peittynyt uuden päällystekerroksen alle kuten kuvassa 13. (Liikennevirasto, 2009.)

Kuva 13. Sauma peittynyt uuden päällysteen alle ja pahasti heinittynyt, merkintä D

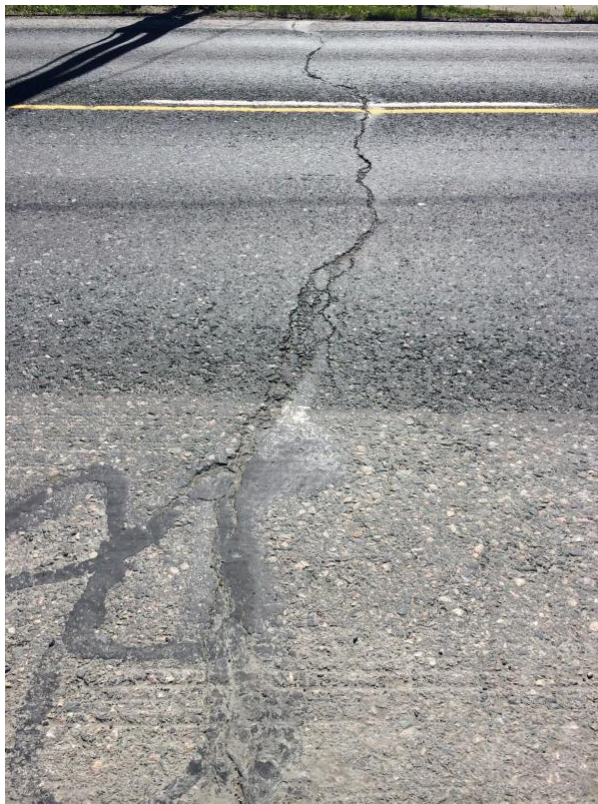
Sillanpäiden saumat arvioidaan niistä silloista, joissa ei ole liikuntasaumalaitteita. Samaan kuuluu sillan kannen ja päällysteen päätysauma. Mahdollisia merkintöjä vuositar- kastuslomakkeeseen ovat A, B, C ja D. Puhtaat saumat saavat merkinnän A, eivätkä vaadi toimenpiteitä hoitourakoitsijalta. Likaiset saumat saavat merkinnän B ja ne ovat puh- distettava. Avautuneet saumat ja halkeamat tai saumojen puuttuminen aiheuttavat mer- kinnän C ja vaativat kunnostusta hoitourakoitsijan toimesta kuvassa 14. Päätysaumat, joita joudutaan korjaamaan joka vuosi, on laitettava ohjelmointiin, jolloin tilaaja voi harkita isompaa kunnostusta tai kokonaan uutta päällystettä. (Liikennevirasto, 2009.)

Kuva 14. Sillanpään sauma, merkintä C.

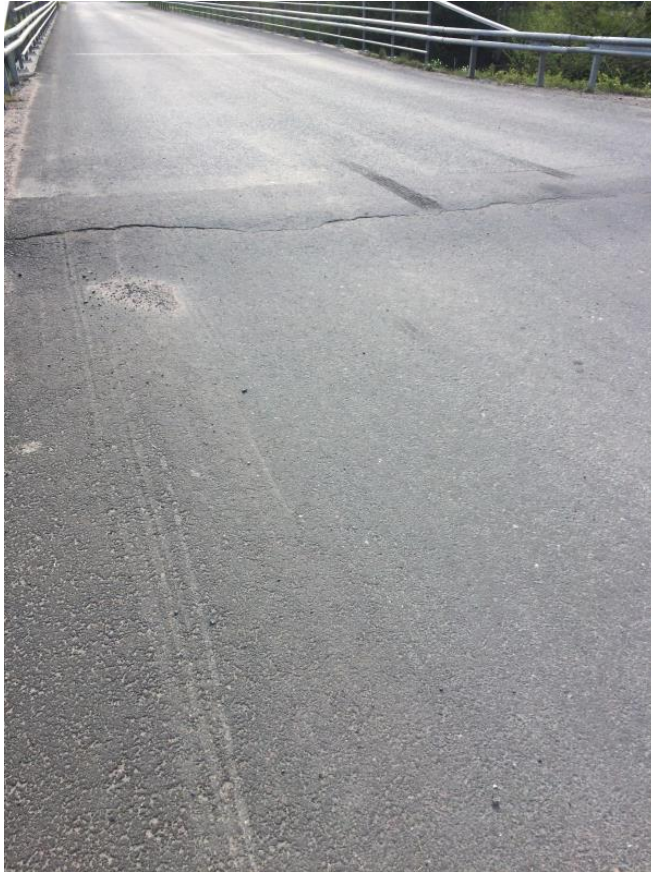
Sillan ja penkereen rajaa voidaan arvioida merkinnöillä A, C tai D. Sillan ja penkereen rajalla ei saa olla kynnystä tai heittoja, jotka vaikuttaisivat liikenteeseen. Sillan ja penke- reen raja, jossa ei ole havaittavissa heittoa tai kynnystä, joka vaikuttaisi liikenteeseen ei vaadi toimenpiteitä. Liikennettä haittaavat heitot ja kynnykset tulee korjata hoitourakoitsi- jan toimesta. Vaaralliset routaheitot sillan ja penkereen rajalla aiheuttavat merkinnän D, jolloin tilaaja miettii mahdollista korjausta tehtäväksi kyseiselle sillalle. Mikäli sillan ja pen- kereen rajaa on jouduttu korjaamaan useampaan otteeseen useiden vuosien ajan, tulee

laittaa myös merkintä D, sillä raja tarvitsee isomman korjauksen, koska ongelma ei välttämättä häviä pelkän kunnostuksen jälkeen. Kuvassa 15 on esimerkki sillan ja penkereen rajassa olevasta vaarallisesta heitosta, joka haittaa liikennettä. (Liikennevirasto, 2009.)

Kuva 15. Vaarallinen heitto, merkintä D.

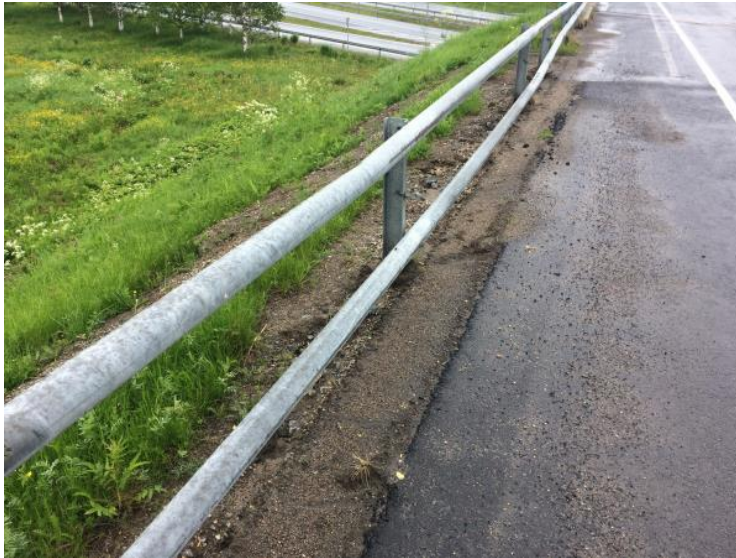
Kaiteiden ja suojaverkkojen kuntoa arvioidaan kaikilla neljällä kirjaimella. Puhtaat kaiteet saavat merkinnän A ja likaiset pesun tarpeessa olevat kaiteet merkinnän B. C-merkintä tulee kaiteiden tai suojaverkkojen huonoista ja heikenneistä kiinnityksistä tai törmäysvaurioista, jotka hoitourakoitsijan tulee kunnostaa. Kuvassa 16 oleva kaide vaatii kunnostuksen, jossa kaiteen johde nostetaan paikoilleen. Kuvassa 17 kaide vaatii korjausta, sillä kaide on pahasti vääntynyt. Merkinnän D aiheuttamat vauriot tulee korjausohjelmoida ja näitä vaurioita ovat:

Kuva 16. Kaideputki irronnut kannattimelta, kunnostettava

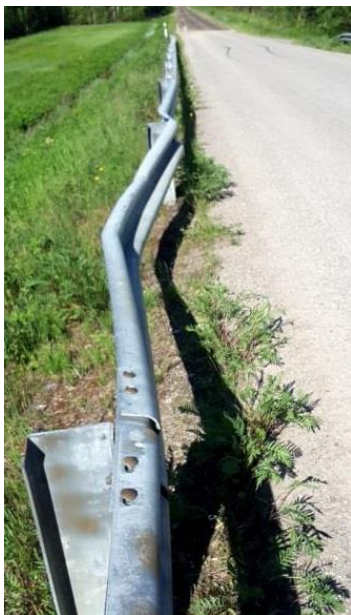
Kuva 17. Kaide vääntynyt, merkintä C

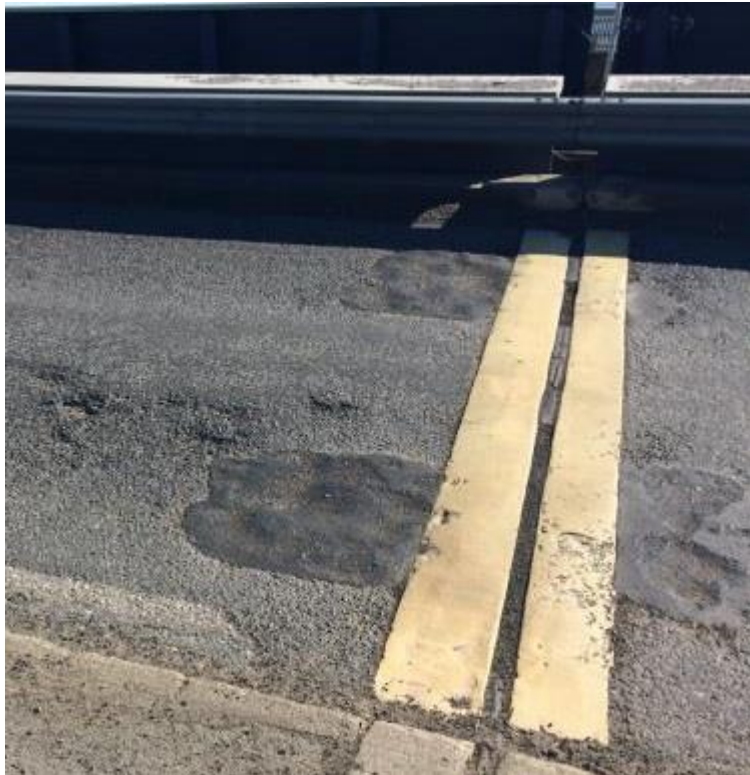
Liikuntasaumalaitteiden kuntoa arvioidaan niin, että käytävissä on kolme merkintää, jotka ovat A, B ja D. Liikuntasaumalaitteiden ollessa puhtaita tulee merkintä A ja B-merkintä tapauksissa, joissa liikuntasaumalaite on unohdettu puhdistaa hiekasta, kuvassa 18. D-merkinnät aiheuttavat vauriot joita ovat:

Kuva 18. Liikuntasaumalaite, puhdistettava B

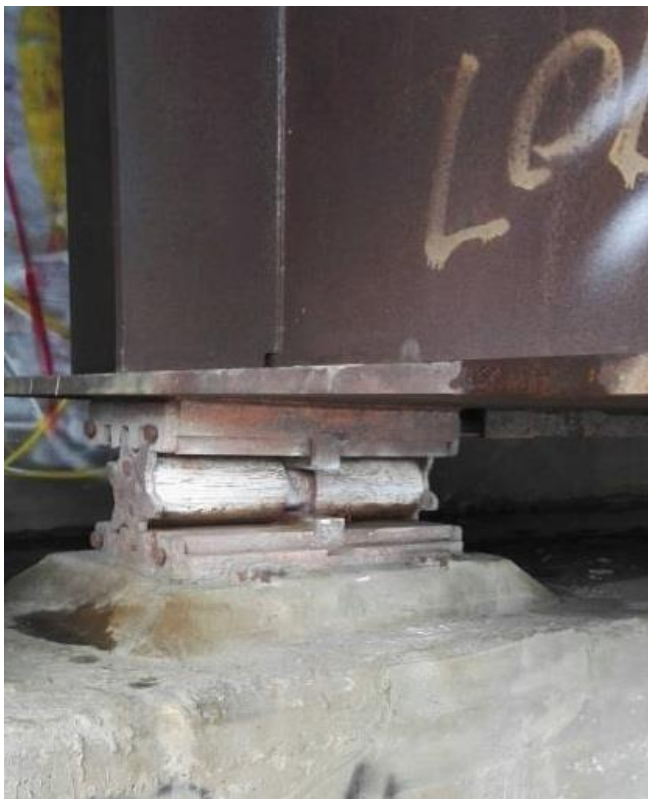
Laakereiden kuntoa arvioidaan kahdella merkinnällä. Laakerit ovat joko kunnossa tai tarvitsevat korjausta. Mikäli laakereissa on havaittavissa ruostumista, murtumia tai halkeilua, tulee laakereista ottaa kuva ja merkitä vuositarkastuslomakkeeseen merkintä D. Merkintä D tulee laittaa myös tilanteissa, joissa laakerit ovat mahdollisesti liikkuneet pois paikaltaan tai kumilevylaakerin lamellit ovat pullistuneet tai ovat vinossa. Kuvassa 19 laakerista puuttuu suoja, joka altistaa laakerin kosteudelle. Ehjät, suorassa olevat laakerit eivät tarvitse toimenpiteitä. Laakereiden kohdalla puhdistus ei ole mahdollinen toimenpide, sillä vedellä ei saa puhdistaa laakereita. Laakereiden korjaus on myös sen verran iso työ, ettei se kuulu hoitourakoitsijalle, vaan tilaaja suunnittelee mahdolliset laakereiden korjaukset. (Liikennevirasto, 2009.)

Kuva 19. Laakerista puuttuu suoja, merkintä D

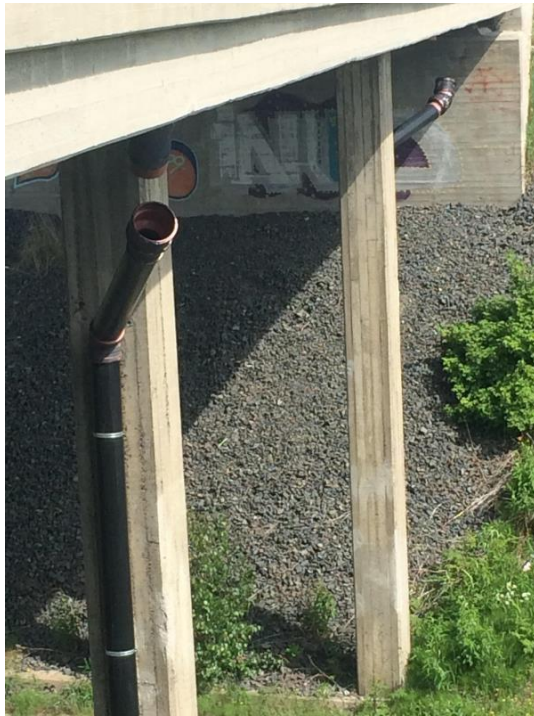
Syöksytorvien kohdalla tarkastellaan syöksytorvien puhtautta ja niiden toimivuutta sillan kuivatuksen kannalta. Kuivatuksen toimivuus on iso osa sillan kunnossapitoa ja kuivatuksen on tärkeää toimia oikein, jotta se ei aiheuta vaurioita sillalle. Mahdolliset merkinnät ovat A, B ja D. Puhtaat ja toimivat syöksytorvet eivät vaadi toimenpiteitä. Puhdistusta tarvitsevat syöksytorvet saavat merkinnän B ja hoitourakoitsijan tulee puhdistaa syöksytorvet. Mikäli syöksytorven veden purku ei ole toimiva vaan aiheuttaa vahinkoa sillalle tai

syöksytorvet ovat irronneet pidikkeistä tai vaurioituneet, tulee vuositarkastuslomakkeeseen laittaa merkintä D, josta esimerkki kuvassa 20. (Liikennevirasto, 2009.)

Kuva 20. Syöksytorvet rikki, merkintä D.

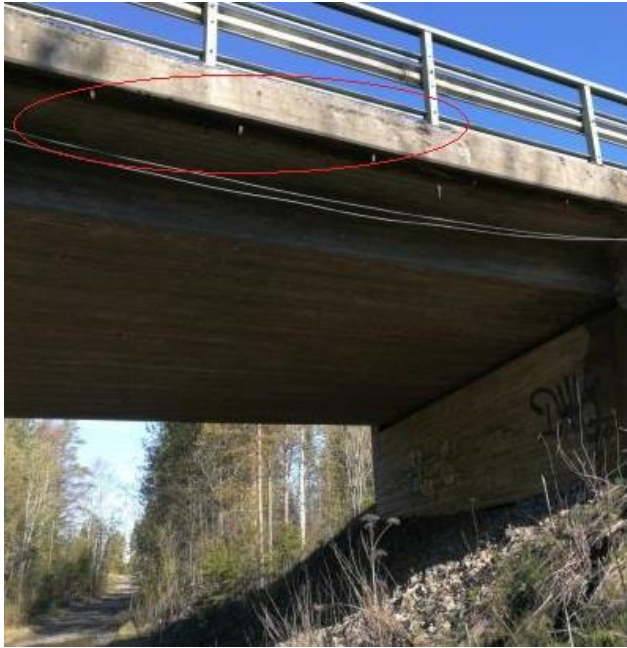
Tippuputkien kohdalla mahdollisia merkintöjä on vain kaksi, sillä tippuputket ovat joko kunnossa A tai tarvitsevat korjausta D. Korjaustarve tippuputkilla on silloin, kun putket ovat tukossa, löystyneet, irronneet tai niissä on havaittavissa kalkkihärmää tai runsaasti ruostetta. Merkintä-D tulee myös silloin, kun tippuputket ovat sillan alta menevän ajoradan päällä, sillä nykyään niiden rakentaminen ajoradan kohdalle ovat kielletty. Kuvassa 21 on tilanne, jossa sillassa olevat tippuputket ovat ajoradan yllä ja sen takia sillan vuositarkastuslomakkeeseen tippuputkien kohdalle laitetaan merkintä D. (Liikennevirasto, 2009.)

Kuva 21. Tippuputket ajoradan yllä, merkintä D

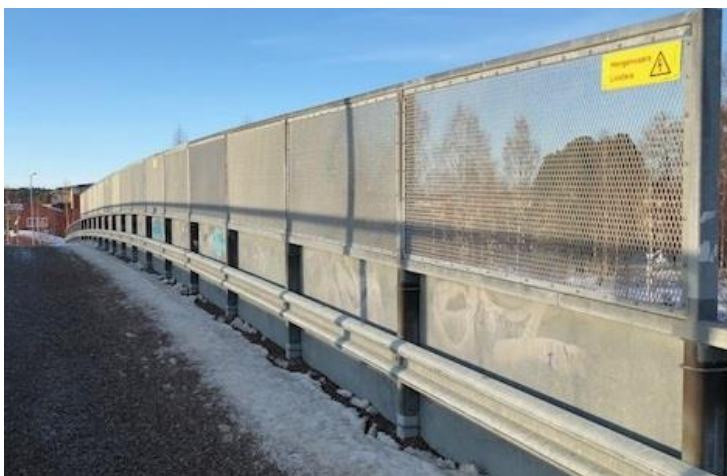
Kosketussuojilla ja kiinnityksillä tarkoitetaan ylikulkusiltojen ja ylikäytävien kosketussuojia. Mahdollisia merkittäviä toimenpiteitä ovat A, C ja D. Tärkeintä tarkastuksessa on katsoa kiinnitykset, mikäli kiinnityksissä on havaittavissa turvallisuuspuutteita, tulee vuositarkastuslomakkeeseen merkitä C. Turvallisuuspuutteita ovat kiinnityksien löystyminen ja kiinnityksien irtoaminen. Silloin kun kosketussuojat ovat ehjät ja kiinnitykset kunnossa voidaan vuositarkastuslomakkeeseen merkitä A, kuten kuvassa 22. D-merkintä tulee tapauksissa, joissa kosketussuojissa on puutteita. (Liikennevirasto, 2009.)

Kuva 22. Hyvässä kunnossa oleva kosketussuoja, merkintä A

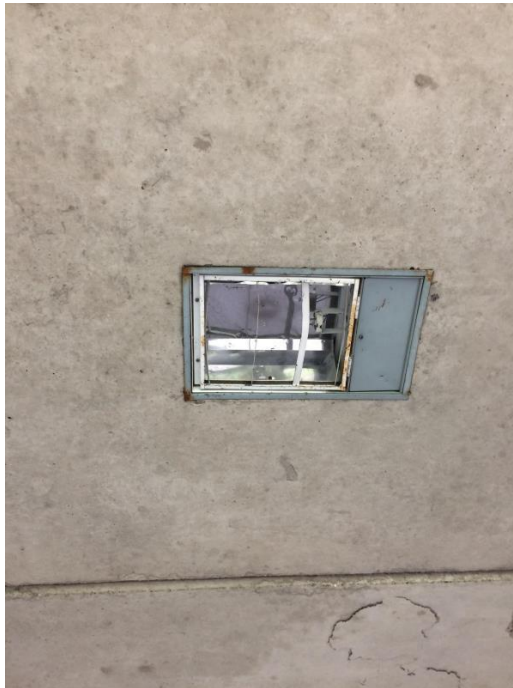
Valaistuslaitteiden kuntoa tarkastellaan kahdelta kantilta, joko ne ovat kunnossa tai tarvitaan korjauksia. Kunnossa olevat valaistuslaitteet saavat merkinnän A ja valaisimet joissa havaitaan vakavia puutteita tai valaistuslaitteet ovat rikki saavat merkinnän D, jolloin tilaaja saa tiedon ongelmasta ja voi miettiä sopivaa korjaustapaa tai poistaa valaisimet käytöstä. Rikkinäisistä valaistuslaitteista esimerkki kuvassa 23. (Liikennevirasto, 2009.)

Kuva 23. Viallinen valaistuslaite, merkintä D

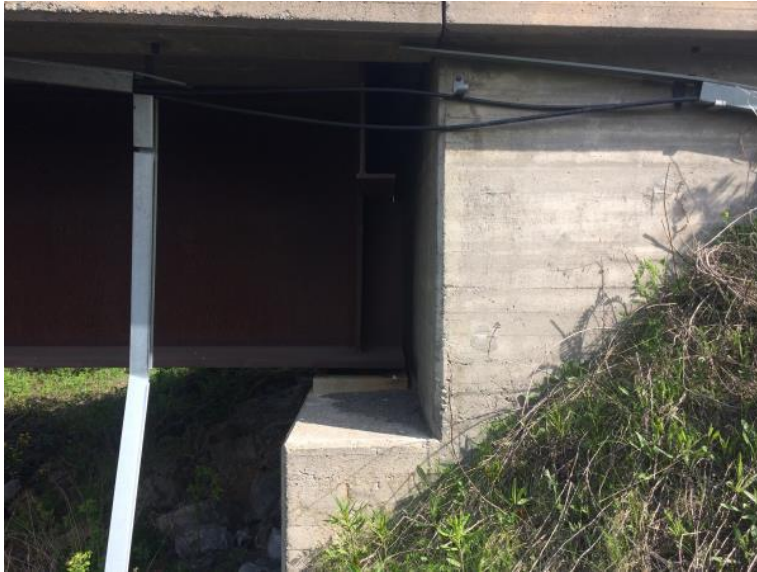
Johtojen ja kaapeleiden kohdalla menetellään samalla periaatteella kuin valaisimen kohdalla eli ne ovat kunnossa tai ei. Silmämääräisesti kunnossa olevat ja hyvin kiinnitetyt johdot, putket ja kaapelit eivät vaadi toimenpiteitä ja saavat merkinnän A. Huonosti kiinnitetyt johdot ja kaapelit aiheuttavat merkinnän D, kuvassa 24. Mikäli hoitourakoitsijalla on tiedossa johtojen ja kaapeleiden omistaja, tulee heille ilmoittaa ongelmasta, jotta he voivat korjata asian. Mikäli kaapeleiden omistaja ei ole tiedossa se selvitetään ja omistajalle ilmoitetaan korjattavasta asiasta. Hoitourakoitsijan ei tarvitse lähteä selvittämään kaapeleiden ja johtojen omistajaa, mikäli se ei ole tiedossa heillä. (Liikennevirasto, 2009.)

Kuva 24. Kaapelikouru irronnut, merkintä D

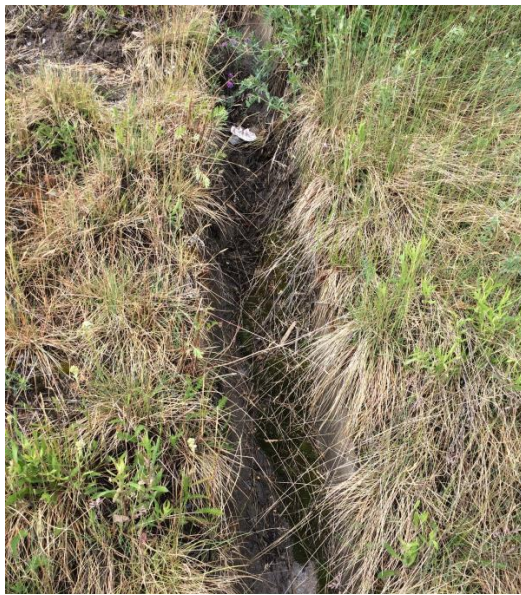
Siltapaikan rakenteiden tarkasteluun kuuluu kuivatuslaitteet. Kuivatuslaitteisiin kuuluu sadevesikaivot, luiskakourut, ja asfalttimakkarat. Vuositarkastuslomakkeeseen kuivatuslaitteiden kohdalla on mahdollisuus käyttää kaikkia neljää merkintää. Puhtaat ja hyvä kuntoiset kuivatuslaitteet saavat merkinnän A, kun taas likaiset ja tukossa olevat laitteet saavat merkinnän B, kuvassa 25. Monesti kuivatuslaitteista betonikourut on jäänyt puhdistamatta kevätpuhdistuksen yhteydessä. Betonikourut keräävät helposti maa-ainesta ja roskaa,

jotka eivät lähde pelkällä pesulla pois vaan tarvitaan esimerkiksi lapiota, jolla kouru on hyvä puhdistaa. Merkinnän C saavat ne kuivatuslaitteet, jotka tarvitsevat pientä korjausta hoitourakoitsijan toimesta. Pieniä korjaustoimenpiteitä ovat reunapalteet, jotka estävät veden virtauksen, vesikourujen vauriot, kuten halkeamat ja irronneet osat sekä veden aiheuttamat eroosiot. Vakavat eroosiovauriot ja kuivatuslaitteiden suuret vauriot, kuten sortumiset ja murtumiset aiheuttavat vuositarkastuslomakkeeseen merkinnän D. (Liikennevirasto, 2009.)

Kuva 25. Vesikouru heinittynyt, puhdistettava

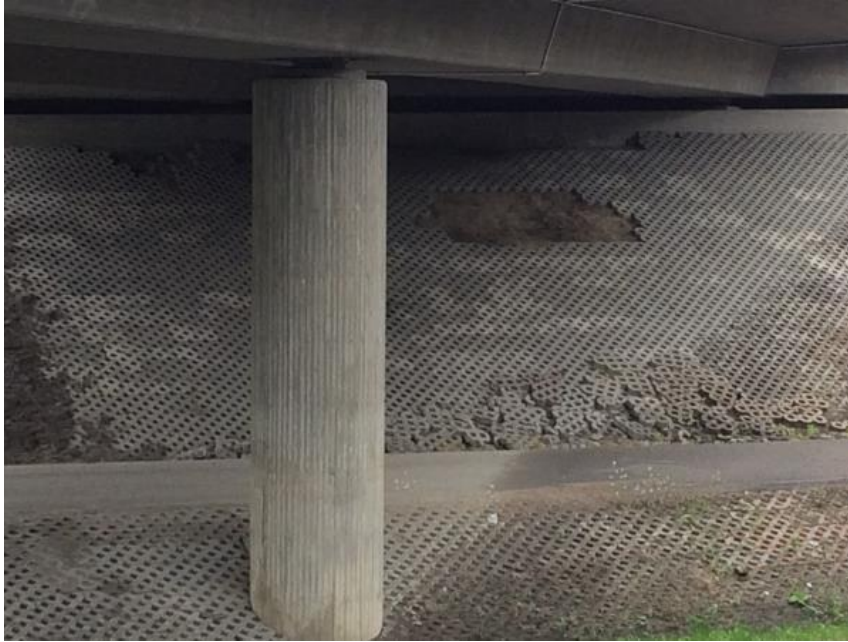
Etuluiskien tarkastelu kohdistetaan etuluiskien kuntoon. Etuluiska, joka on puhdas ja ehjä, saa merkinnän A eikä vaadi toimenpiteitä keneltäkään. Mikäli etuluiskassa on havaittavissa heinittymistä ja vesakkoa tulee vuositarkastuslomakkeeseen laittaa merkintä B, jolloin hoitourakoitsijan tehtävänä on poistaa vesakko ja muu kasvillisuus etuluiskasta. Etuluiskassa olevat pienet alle kahden neliömetrin kiveyspurkaumat aiheuttavat merkinnän C ja hoitourakoitsijan on korjattava kivetys. Suuret yli kahden neliömetrin kiveysten purkaumat sekä vaaralliset syöpymis- ja sortumavaarat aiheuttavat merkinnän sarakkeeseen D. Kuvassa 26 on havaittavissa etuluiskassa yli kahden neliömetrin kokoinen kivityksen purkauma. Yli kahden neliömetrin kokoiset kivityksen purkaumat ovat hoitourakoitsijalle lisätyötä, josta hoitourakoitsija voi sopia tilaajan kanssa. (Liikennevirasto, 2009.)

Kuva 26. Purkautunut etuluiska, merkintä D

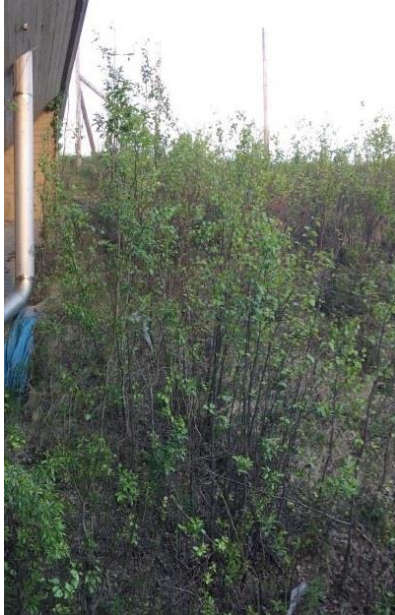
Sillan keilalla tarkoitetaan siltapaikan rakennetta, joka on tehty kivistä tai maa-aineksesta ja sijaitsee sillan vieressä tieluiskan ja etuluiskan välissä. Siltojen keilojen kohdalla toimitaan samalla tavalla kuin etuluiskien tarkastelussa. Puhtaat ja ehjät keilat eivät aiheuta toimenpiteitä. Keilat joissa on vesakkoa saavat merkinnän B, vesakolla tarkoitetaan puuston tiheää taimistoa ja se tulee poistaa keiloista hoitourakoitsijan toimesta, kuvassa 27. Keiloissa esiintyvät pienet purkaukset, jotka ovat laajuudeltaan alle 2 neliometriä saavat vuositarkastuslomakkeeseen merkinnän C. Keilojen verhousten isot sortumat ja eroosiovauriot aiheuttavat merkinnän D vuositarkastuslomakkeeseen keilojen kohdalle. Keiloissa olevat puut aiheuttavat myös merkinnän D, puiden poistosta tulee sopia aina tilaajan kanssa, sillä se on hoitourakoitsijalle tapahtuvaa lisätyötä. (Liikennevirasto, 2009.)

Kuva 27. Keilassa vesakkoa, merkintä B

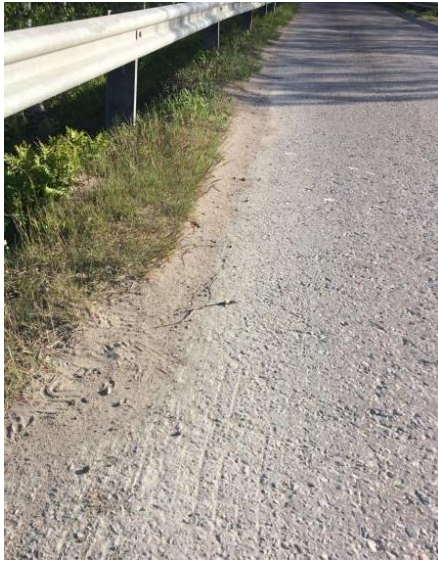
Tieluiskan ollessa puhdas ja ehjä ei se vaadi toimenpiteitä hoitourakoitsijalta, jolloin tarkastaja voi kirjata merkinnän A vuositarkastuslomakkeeseen. Luiskassa oleva vesakko tulee poistaa hoitourakoitsijan toimesta, ja tällöin vuositarkastuslomakkeeseen laitetaan merkintä B. Merkintä C aiheutuu tilanteissa, joissa tieluiskassa on reunapalletta tai tieluiskassa olevat luiskavauriot, jotka voivat aiheuttaa vaaraa liikenteelle. Kuvassa 28 on havaittavissa kaiteen alla tieluiskassa reunapalletta eli maa-aines on korkeammalla kuin päällyste, jolloin vesi ei pääse purkautumaan tieltä kohti ojaa. D-merkintä kirjataan vuositarkastuslomakkeeseen, kun tieluiskassa on havaittavissa eroosiota, siltarakenteille mahdollisesti vaaraa aiheuttavat syöpymiset ja sortumat. Myös puusto aiheuttaa merkinnän D, puiden poistosta tulee sopia aina erikseen tilaajan kanssa, koska puiden poisto voi olla lisätyötä hoitourakoitsijalle. (Liikennevirasto, 2009.)

Kuva 28. Tieluiskassa reunapalletta, merkintä C

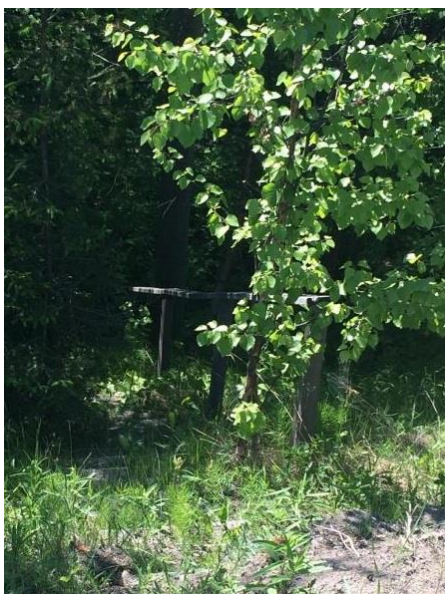
Portaiden kohdalla vuositarkastuslomakkeeseen on mahdollista tulla kaikki merkinnät. A-merkintä tulee portaiden ollessa puhtaat ja ehjät. B-merkintä tulee tapauksissa, joissa portaissa on hiekkaa, kasvillisuutta tai muuta roskaa. C-merkintä tulee tapauksissa joissa portaat tarvitsevat pientä kunnostusta, kuten kiinnityksien uusimiset ja portaiden askelmien pienet korjaukset. Suuret portaiden korjaukset aiheuttavat merkinnän D. Kuvassa 29 portaat ovat pahasti heinittyneet ja portaissa esiintyi isoja vaurioita, jolloin tulisi miettiä portaiden tarvetta kyseisellä paikalla, koska portaat eivät johtaneet mihinkään. vauriot, jotka voivat aiheuttaa vaaraa portaita käyttäville tulee ilmoittaa välittömästi tilaajalle. (Liikennevirasto, 2009.)

Kuva 29. Portaat heinittyneet pahasti, merkintä D
