Salpalinjan Rakentaminen Kaakkois-Suomen Alueella

Opinnäytetyö 2012

Construction of Salpa Line in Southeastern Finland Civil Engineering

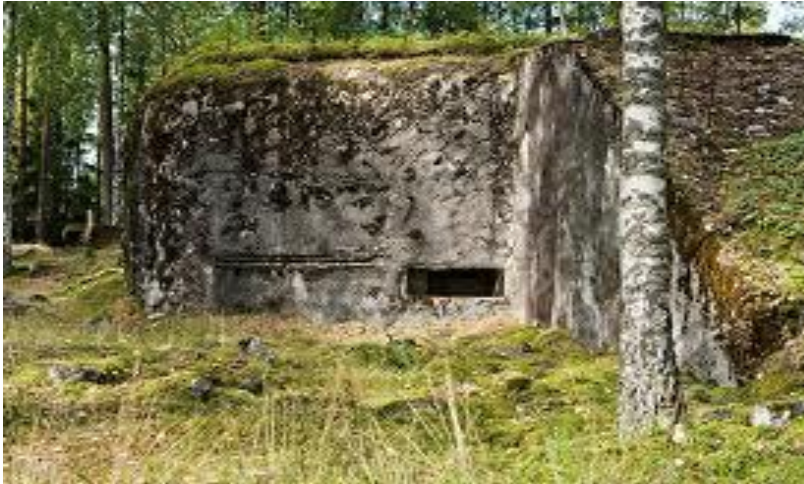
Kuva 4: Konekiväärikorso, Luumäki, Kaikkonen 2011

Salpa-aseman kantalinnoitteista suurin osa on konekivääri- ja 20 miehen majoituskorsuja. Niitä rakennettiin noin 170 kpl. Korsun vakiovarusteena on aina tähystyskupu, josta voitiin suorittaa lähitorjuntaa korsukonepistoolilla varsinaisen tähystyksen ja tulenjohdon lisäksi. Siihen rakennettiin aina myös ampuma- aukko ja sen viereen tähystysrako sekä sisäänkäynnin viereen lähipuolustusaukko. Uudistuksena Mannerheim- linjan korsurakenteisiin tuli korsuihin vahvemmat seinät. Ampuma-aukkojen puoleinen seinä tehtiin 230 cm paksuksi, takaseinä 140 cm, katto 210 cm ja lattia 75 cm paksuksi. (Kuva 5)

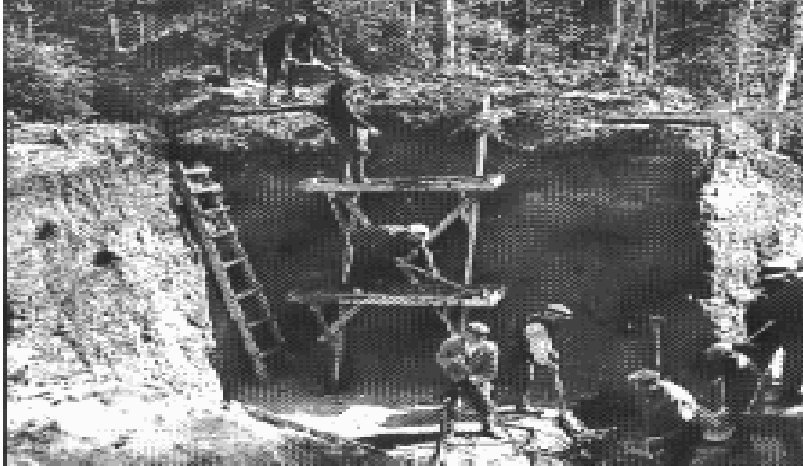
Kuva 7: Korsunpohjan kaivua, (internet- kuvahaku)

Korsukuoppa kaivettiin maahan lapiolla tai louhittiin kallioon. Peruskuopan kaivun yhteydessä kaivettiin myös viemäri ja ampumasektori. Viemäriin suunta määräytyi maaston mukaan. Peruskuoppa salaojitettiin saviputkilla. Korsuihin rakennettiin kokoojakaivo, josta vesi johdettiin tarkastuskaivojen kautta pääkaivoon.

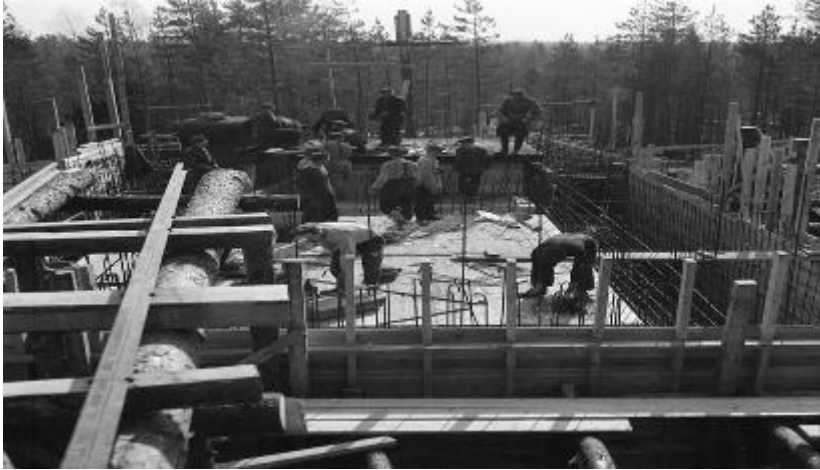
Kuva 8: Betonimuotin laudoitustyöt käynnissä, (SA- kuva)

Rauditus suoritettiin silloisten normien mukaisesti. Katon laitettiin pyöröteräsverkko. Asekammioiden katon pintaan laitettiin 3 mm pelti, jonka kiinnitysraudat tehtiin 12 mm:n pyöröteräksestä. Miehistösuojan kattoon sekä sisäkäytävien katon alapintaan asennettiin 2” verholaudoitusta lankuista, joiden kiinnityspultit asetettiin paikoilleen ennen valua. Maaperustaisen korsun raudoitukseen tarvittiin terästä noin 45 tonnia. (Kuva 8)

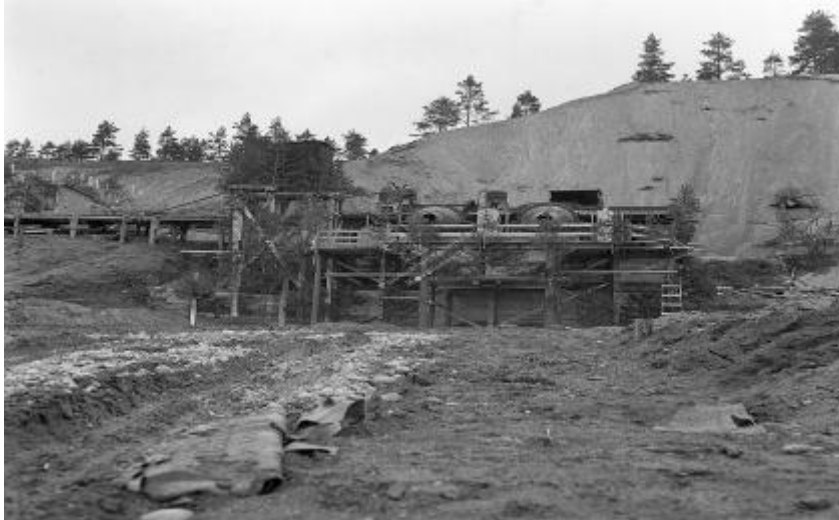
Kuva 9: Betoniasema, (SA- kuva)

Betonin ainesosien laatua ja valmistusta valvottiin työn aikana voimassa olevien määräysten mukaisesti. Kuutiossa betonia tuli olla 425 kiloa sementtiä. Vahvin seos tuli korsun kattoon, jossa sementtiä oli 450 kiloa kuutiossa betonia. Yhteensä maanvaraiseen teräsbetonikorsuun tarvittiin sementtiä noin 250 000 kiloa. Se on 5000 viidenkymmenen kilon säkkiä. Työselityksessä betonin puristuslujuudeksi vaadittiin 450 kg/cm² seinissä ja katossa sekä 350 kg/cm² lattiassa. (Kuva 9)

Täryttämistä käytettäessä tuli täryttimien lukumäärä olla 1 tärytin jokaista betoni m³ kohti tunnissa. Betoni valmistettiin keskitetysti maastoon rakennetulla betoniasemalla useampaa korsua varten samalla asemalla. Kuljetusmatka ei saanut olla yli 5 kilometriä ja kuljetus sai kestää korkeintaan 10 minuuttia. Valunopeuden tuli olla vähintään 10 m³/tunti. Valun jälkihoito hoidettiin huolella. Betonia kului korsuun 560 m³. (Salpa Asema- Sodan monumentti)

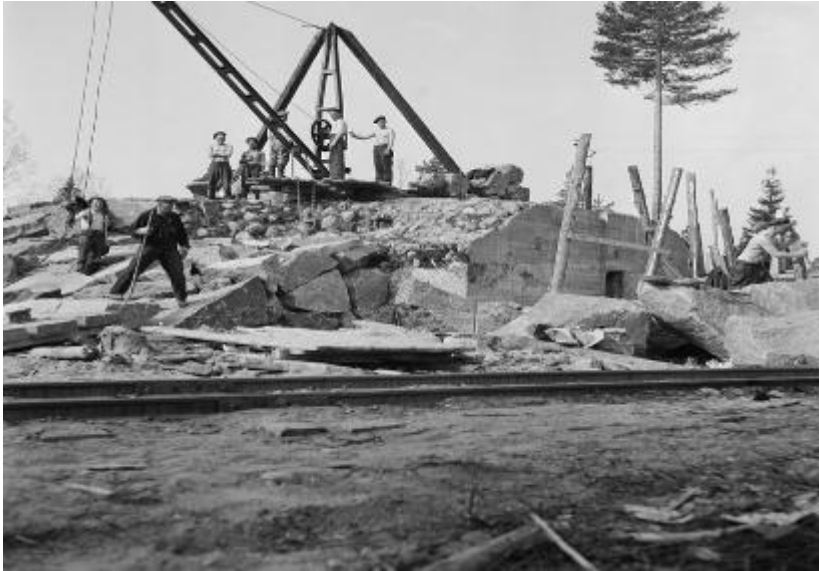
Kuva 10: Kivisuojausten asennusta korsun ympärille, (SA-kuva)

Maaperustaisen korsun kivitäyte tehtiin kerroksittain, vähintään 150 kg:n kivet ladottiin vierekkäin ja kerroksittain. Niiden väliin tilkittiin pienempiä kiviä ja maata. Suojakiveys rakennettiin katon rajalle asti. Lisäkivet tuotiin paikanpäälle hevoskuljetuksin. Kivitäytettä ja maastoutumiseen käytettyä täytemaata tarvittiin kumpaakin noin 1200 m³. Massoja jouduttiin siirtelemään korsutyön aikana noin 10 000 tonnia. Näkyviin jäävät betonipinnat naamioitiin tarpeen mukaan naamiovärein. (Kuva 10)

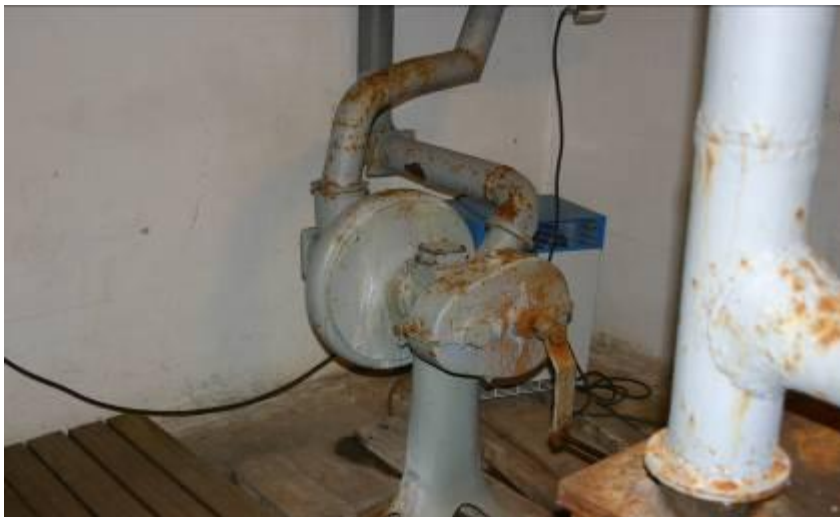
Kuva 11: Ilmanvaihtoa varten asennettu veivattava pumppu, Salpamuseo Miehikkälä, Kaikkonen 2011

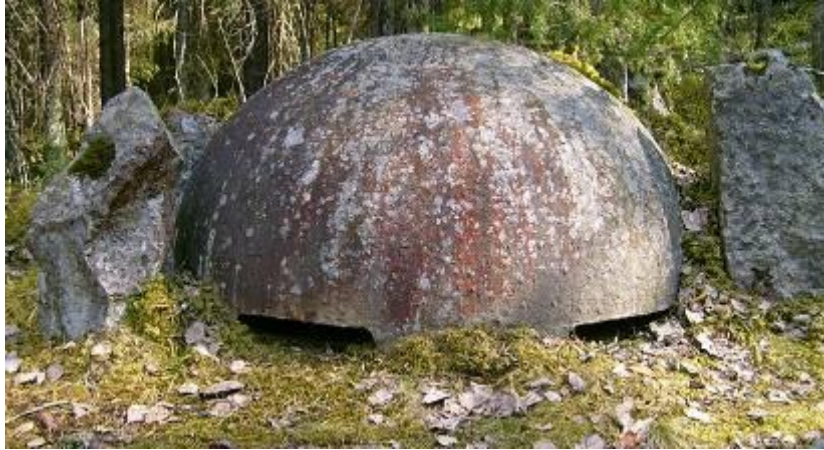
Kuva 12: Tähystyskupu, (Internet-kuvahaku)

Teräsbetonikorsun katolle asennettiin muottityövaiheessa tähystyskupu. Se oli teräsvalua ja painoi noin 10 tonnia, joten sen liikuttelu hankalassa maastossa vaati rakentajilta suunnattomia ponnistuksia. Kupuja oli kahta eri mallia, M40 ja M42, kuitenkin kotimaista tekoa, ne valettiin Karhulan ja Wärtsilän valimoilla.

Kuvussa oli 6 tähystysaukkoa ja siinä oli mahdollisuus tähystää 360 astetta. Kuvun sisäpuolella tähystysrakojen kohdalla on noin 30 mm paksu ja noin 340 mm korkea laakerien varassa pyörivä sulkurengas, sitä siirrettiin pyörittämällä halutulle tähystyskohdalle. 1941 tähystyskupuja oli suunnitelmassa 500 kappaletta ja rakentamismääräyskin oli annettu jo noin 350:lle kuvulle.

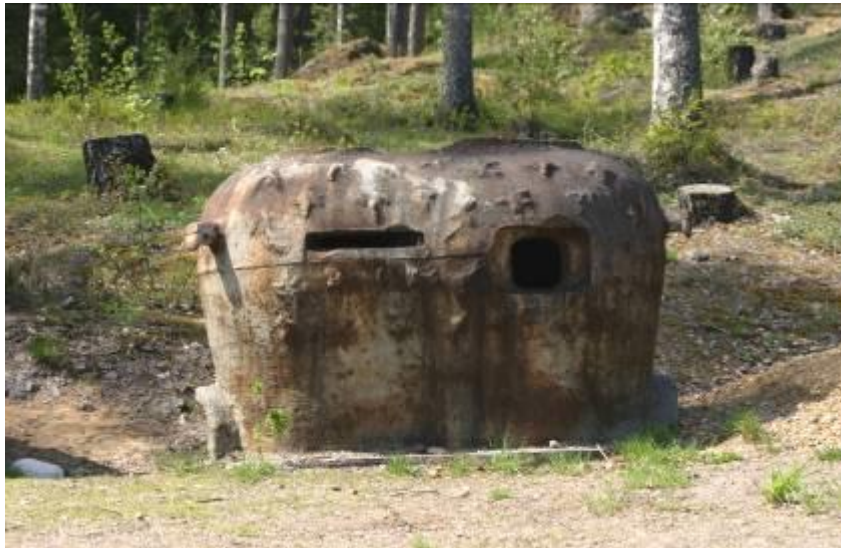
Kuva 13: Tähystyskupu M42, Salpamuseo Miehikkälä, Kaikkonen 2011

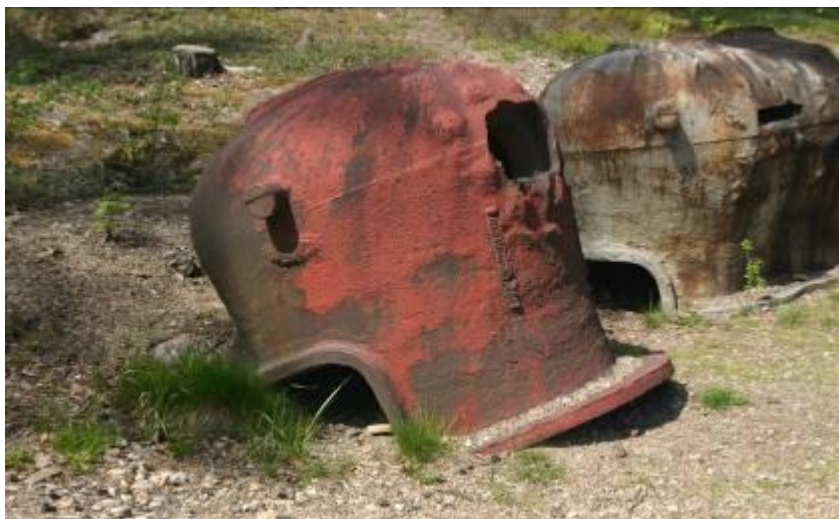
Kuva 14: Tähystyskupu M40, Salpamuseo Miehikkälä, Kaikkonen 2011

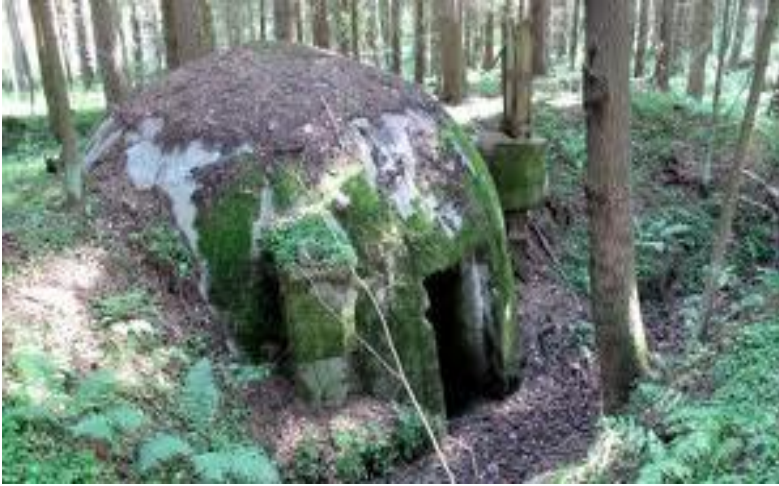
Kuva 15: Pallokorsu, Skinnarila, Lappeenranta, (internet-kuvahaku)

- ulkohalkaisija 460 cm
- sisähalkaisija 325 cm
- sisäpuolen harjakorkeus 240 cm
- betonirautaa n. 580 kg
- betonia 20- 24 m³

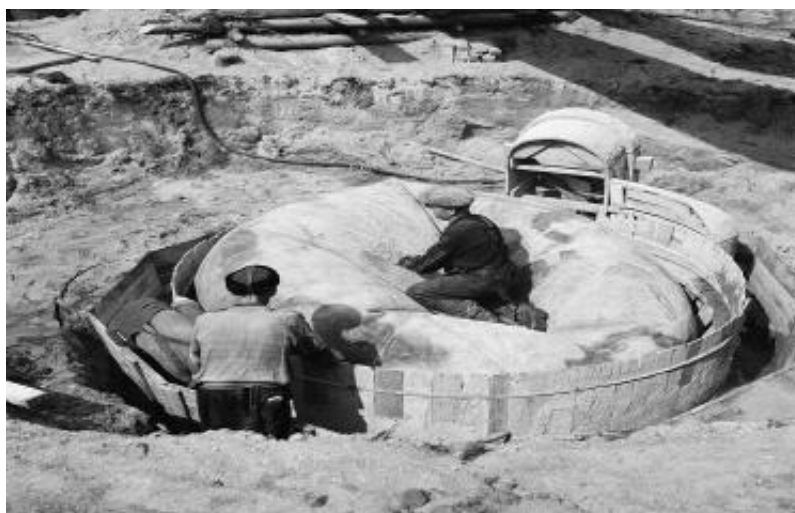
Kuva 16: Juurimuotin ja sisäpallon asennus, (SA- kuva)

- Kaivettuun kuoppaan asennettiin eräänlainen munakuppi, puusta tai metallista (halkaisijaltaan 5,5 metriä).
- Siihen sijoitettiin halkaisijaltaan 3 metrin kumipallo.
- Se täytettiin ilmalla, se toimi sisämuottina, päälle asteltiin suojakangas estämään betonin tarttuminen kumiin kiinni.
- Pienisilmäinen teräsverkko lähelle kangasta, sirpalesuojaksi ja varsinainen rauditus, valun seinävahvuus noin 60 cm.
- Ulkomuotti koottiin kaarevista teräskaseteista pulttiliitoksin.

Valutekniikkaa kehitettiin vielä siten, että saatiin oviaukko, tila kamiinalle ja savutorvelle sekä valettiin pohja betonista. Muotin pyöreän alustan avulla saatiin sisätiloihin hieman korkeutta lisää ja helpotettiin lattian valua. (Kuva 16)

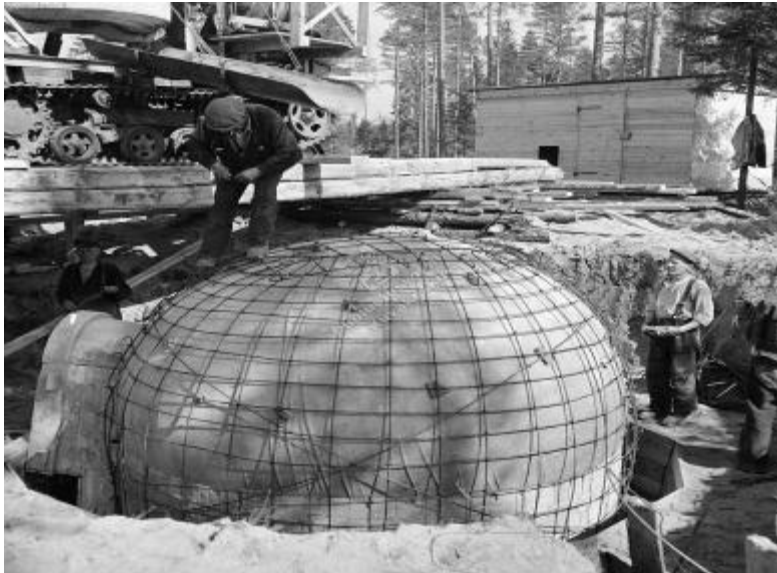
Kuva 17: Muotin rauditustyö meneillään, (SA- kuva)

Päämajan linnoitusosaston Betonityöohjeen määräyksissä betonin laaduksi oli määrätty B 300 ja notkeudeksi 1,5 VB. Korsun valu pyrittiin suorittamaan mahdollisimman nopeasti 12 -15 m³ tunnissa, lyhennettiin sekoitusaikaa 2 minuutista 1 minuuttiin. Ennen valua nostettiin pallon paine 0,20 ik:ään ja pidettiin siinä koko valun ajan. Betonin laatua valvottiin valun aikana ottamalla koekuutiot seinävaluun käytetystä betonista. Betonia tarvittiin korsuun 20 m³ ja lattian ja piippujen valuun kului vielä 4 m³ lisää.(Kuva 17)

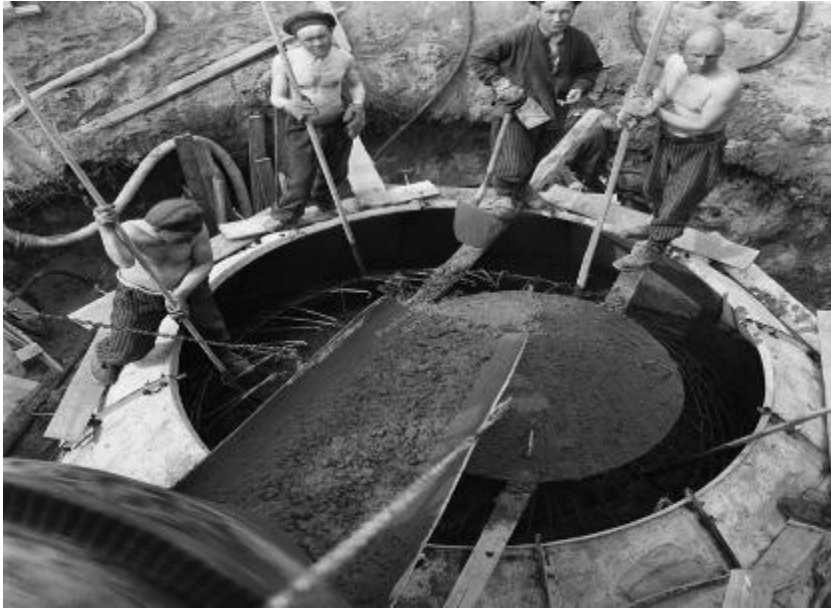
Kuva 18: Muotin valua, (SA- kuva)

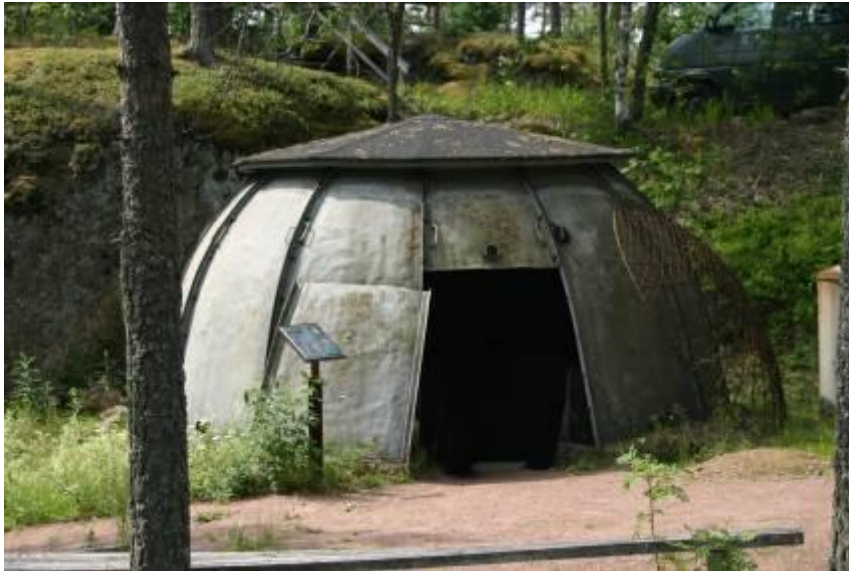
Kuva 19: Pallokorsun peltinen ulkomuotti, Salpamuseo Miehikkälä, Kaikkonen 2011

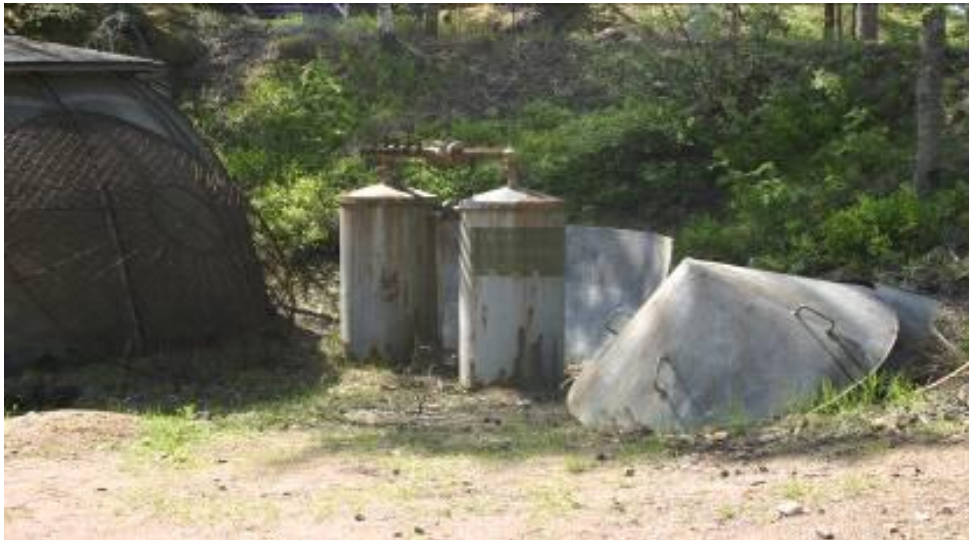
Kuva 20: Muottikalustoa, imubetonoinnin painesäiliöt, Miehikkälä, Kaikkonen 2011

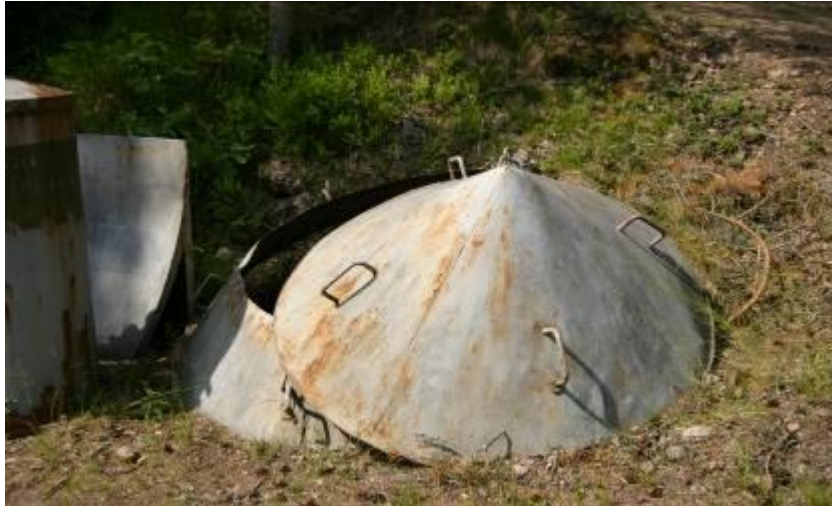
Kuva 21: Muottikalustoa, alamuotti ja valukartio, Salpamuseo Miehikkälä, Kaikkonen 2011

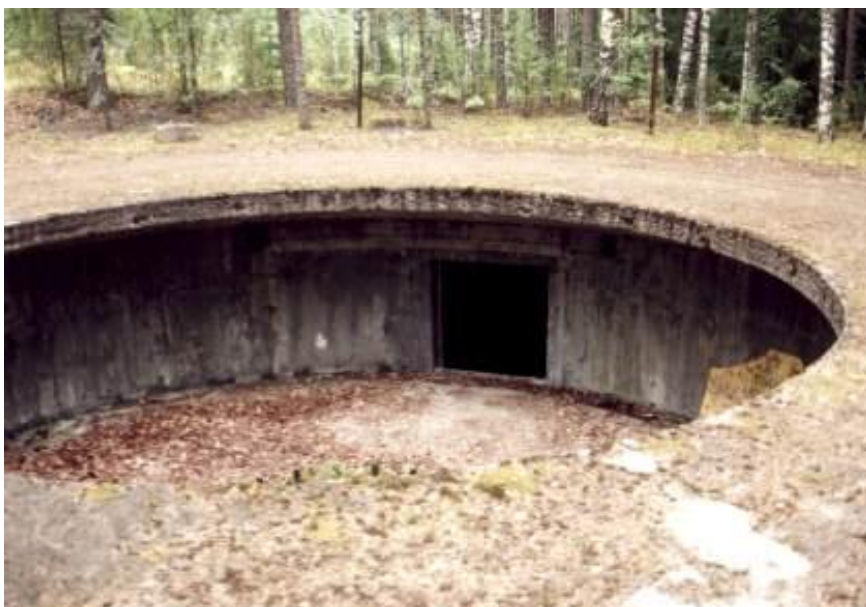
Kuva 22: Käreniemen tykkiasema, (internet- kuvahaku)

Ennen Talvisotaa Laatokalla sijainnut rannikkotykistö siirrettiin Salpalinjan yhteyteen ja niille rakennettiin kiinteät betoniset asemat. Tyypiltään tykit olivat vanhoja Canet–haupitseja ja suurikaliperisia mörssäreitä ja niiden tulenkantomatka oli noin 20 kilometriä. Kyseisiä asemia sijaitsi useita kymmeniä Kymenlaakson ja Saimaan alueilla.(Salpa-Asema Sodan monumentti, s.59-62)

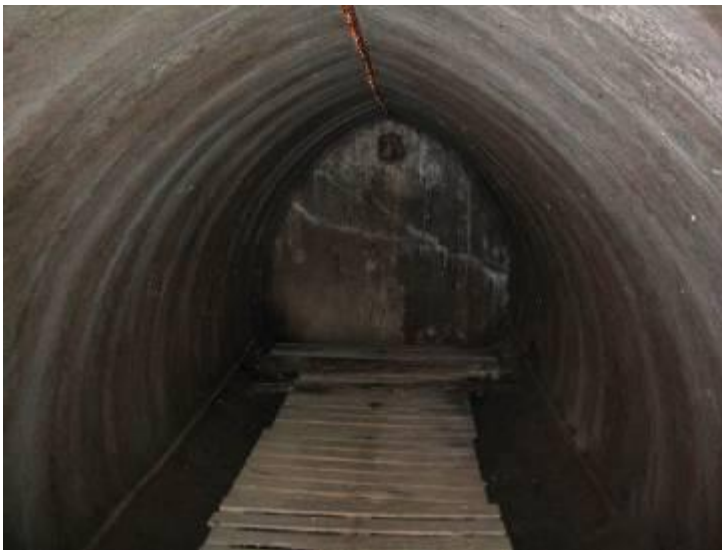
Kuva 23: Lamellikorsu, Orkkola, (internet- kuvahaku)

Lamellikorsut olivat ensimmäisiä elementtirakenteisia linnoitusrakenteita. Niiden leveys oli noin kaksi metriä ja pituus saattoi olla esimerkiksi 10 metriä. Elementtien paksuus oli noin 20 cm ja ne tulivat vastakkain puiden päälle asennetun pohjaelementin päälle. Tämän jälkeen pintaan suoritettiin valu, joka yhdisti elementit toisiinsa. Tällaisia koerakenteita toteutettiin esimerkiksi Orkkolassa, Luumäeltä etelään, se kuuluu nykyisin Salpa-vaelluksen reittiin.

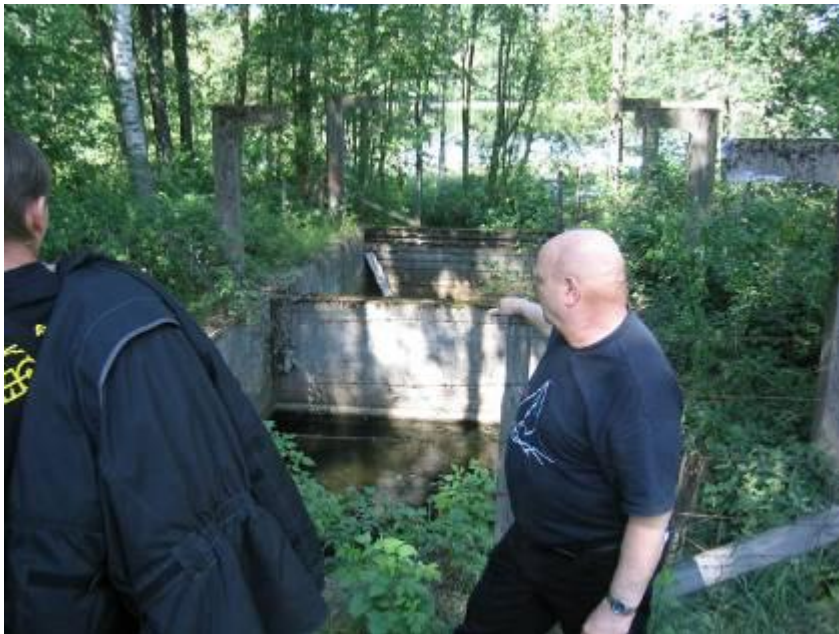
Kuva 24: Kivijärven patorakenteet, (Internet-kuvahaku)

Patorakennelma rakennettiin talvella 1940, ja työn suoritti Työpiiri 230. Kesällä 1944 patorakennelmaa testikäytettiin viiden vuorokauden ajan ja todettiin sen toimivan. Testi lopetettiin vedenpaineesta johtuvan syöpymävaaran vuoksi. Muita samaan yhteyteen kuuluvia patoja olivat esimerkiksi Multialan, Junttolan, Orkkolan ja Myllylammen padot. (Salpa-Asema Sodan monumentti, s.75-77)

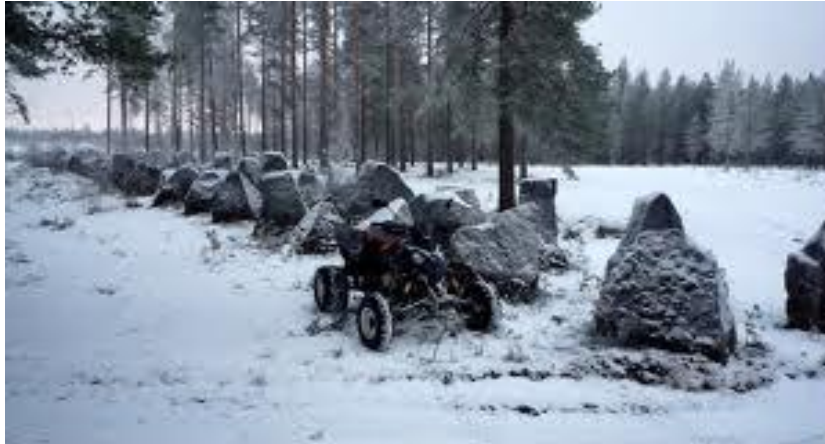
Kuva 25: Kiviesteitä, (Internet-kuvahaku)

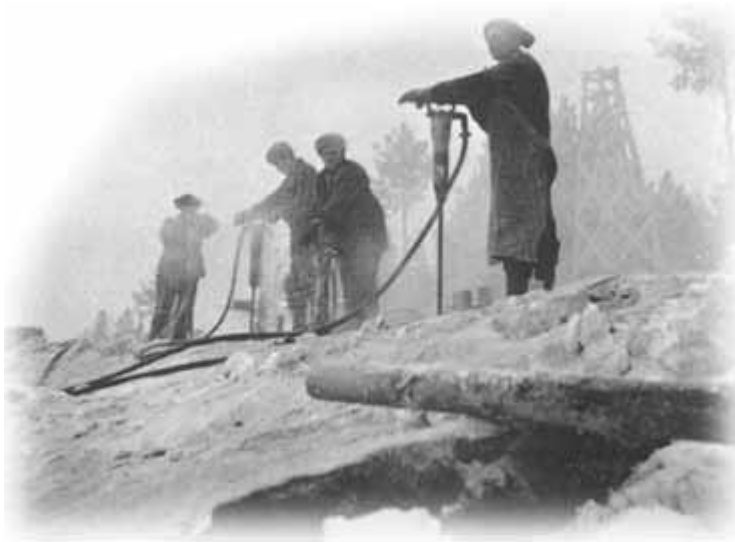
Kuva 27: Panssariestekivien poraus käynnissä, (SA-kuva)

Kivien louhinnassa käytettiin apuna ruutia ja dynamiittia. Porauksen reikäväli oli noin 0,8 metriä. Louhinta- alueet pyrittiin valitsemaan mahdollisimman läheltä tulevaa asennuspaikkaa kuljetuskustannusten ja kalustopulan vuoksi. Suuria, selvästikin havaittavia kivilouhimoita on mm. Miehikkälän museon läheisyydessä Silakkakallion alueella ja Suo-Anttilan luolan läheisyydessä. (Salpa- Asema Sodan monumentti, s.65-69)

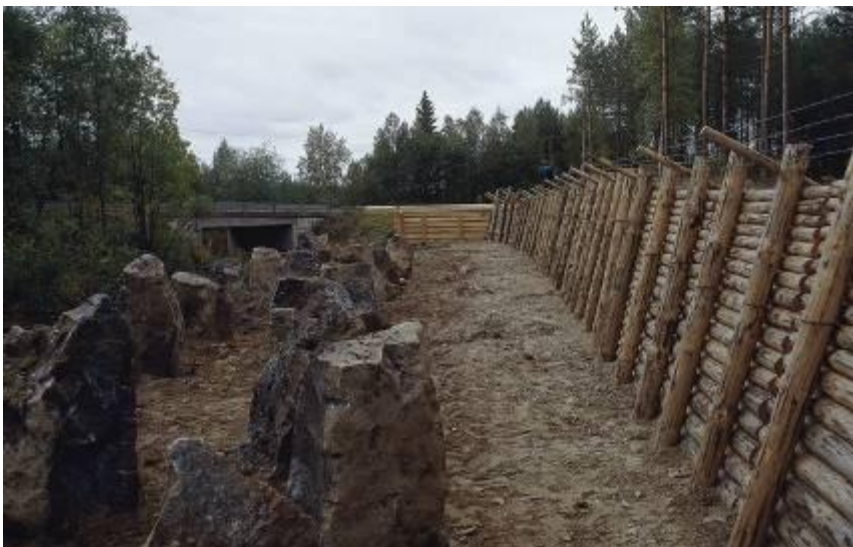
Kuva 31: Rinneleikkaus ja panssariesteet, (internet- kuvahaku)

Rinneleikkaukset toimivat myös lisäesteinä, suuntana on oletettu vihollisen tulosuunta vastarinteeseen. Malliltaan rinneleikkaus oli jyrkänmallinen kuoppa, johon rakennettiin pystysuora riukueste etenemisen hidastamiseksi. Kaakkois-Suomen alueella niitä rakennettiin melko vähän, määrää lisättiin pohjoisempaan.

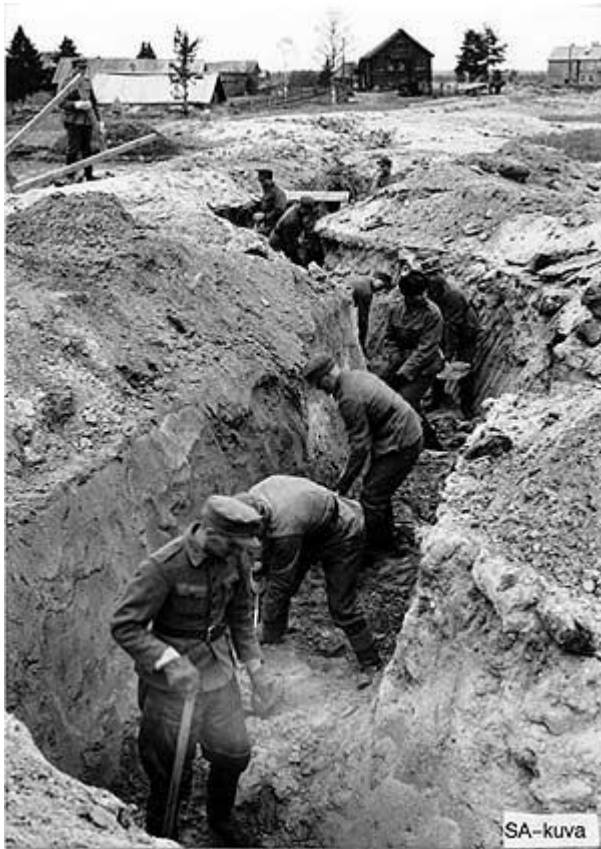
Kuva 33: Juoksuhaudan kaivaminen, (SA-kuva)

Juoksuhaudat toimivat taistelijoiden suojana, jotka kaivettiin lapiolla haluttuun syvyyteen, maastosta riippuen noin kahden metrin syvyyteen, reunat vahvistettiin pystyyn ja vaakaan asennettujen puiden avulla. Seinämien vahvistukseen käytettiin noin käsivarren paksuista pyöreää puuta. Taisteluhautaa rakennettiin Salpa-asemaan noin 350 kilometriä (Kuva 31) ja majoituskorsuja 720 kappaletta sekä esimerkiksi pst-tykkiasemia noin 500 kappaletta. Juoksuhautojen suojaksi lisättiin myös piikkilankaa, yleensä viiteen linjaan, sitä kului rakentamiseen kaiken kaikkiaan 3188 tonnia, jolla saatiin aikaan 315 kilometriä estettä.

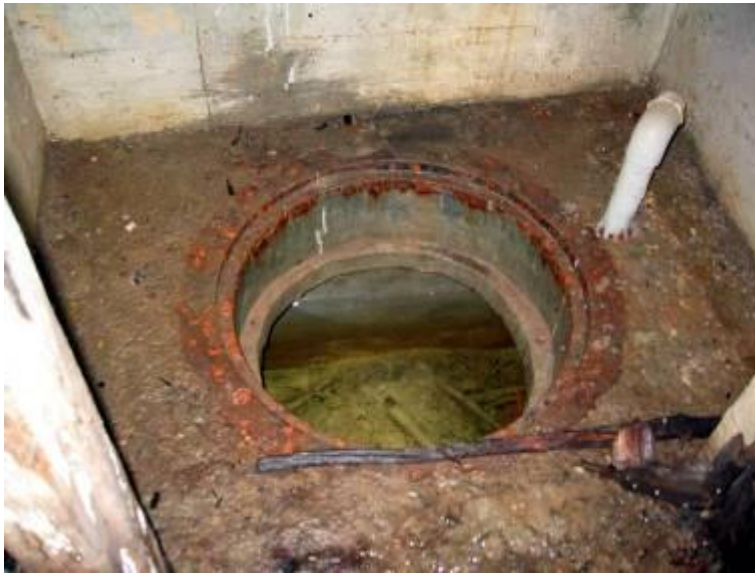
Kuva 35: Bunkkerin kaivo, kosteusongelmia,(internet- kuvahaku)

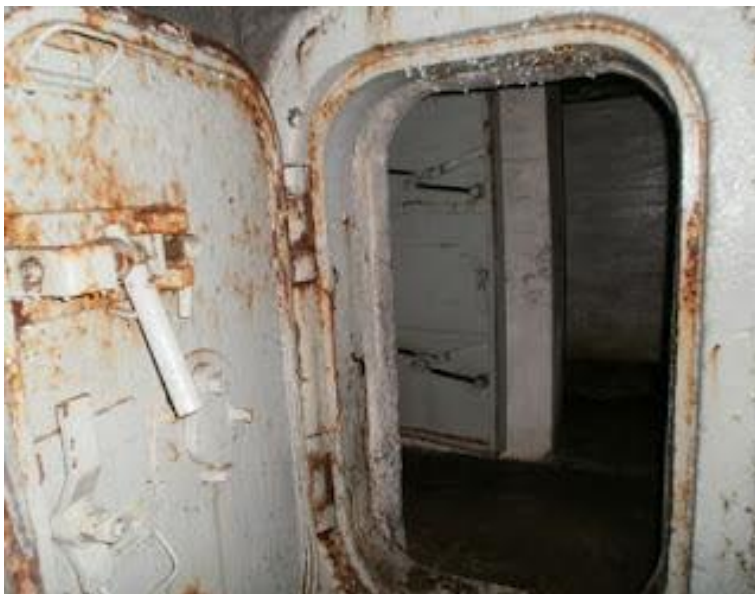
Kuva 36: Bunkkerin oviaukko, maalikorjausta vailla,(internet – kuvahaku)
