■ OPINNÄYTETYÖ - AMMATTIKORKEAKOULUTUTKINTO
TEKNIIKAN JA LIIKENTEEN ALA

PUIJONKADUN TÄYTTÖTYÖ

TEKIJÄ: Mikko Raatikainen

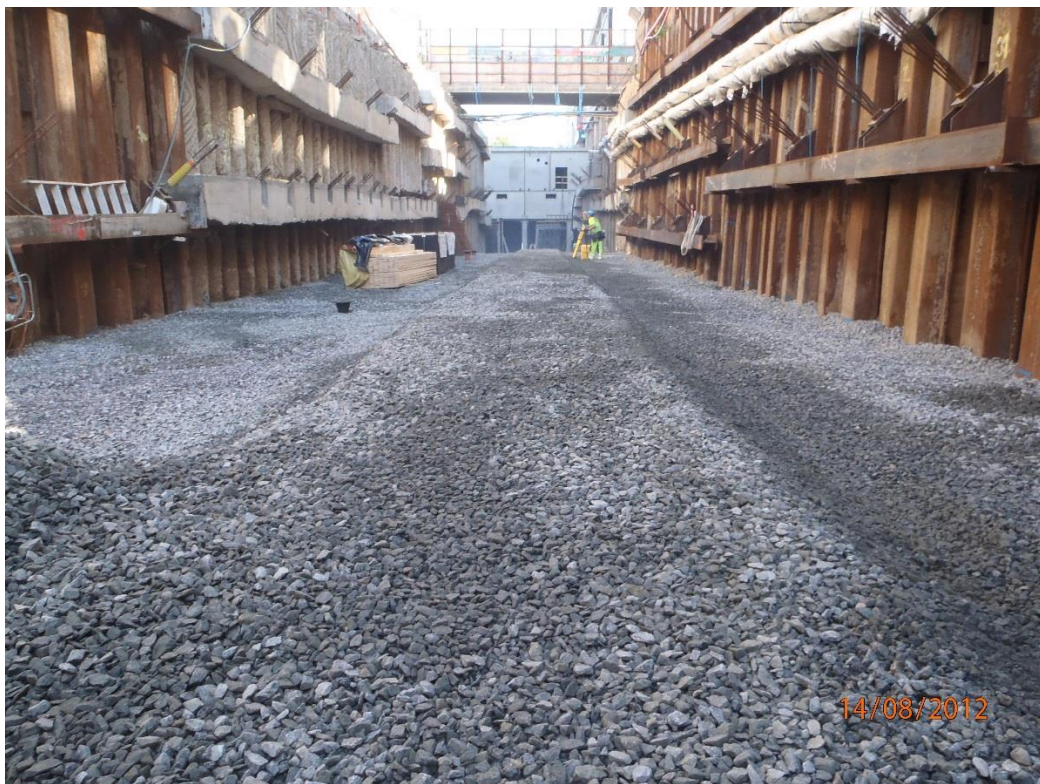
KUVA1. Puijonkadun maaleikkaus ajotunnelin pohjatyövaiheessa kesällä 2012
(Raatikainen 2012-08-14)

Lähtötilanteessa Puijonkadun tuetussa kaivannossa kulki pysäköintihalliin johtava ajotunneli, joka avattiinliikenteelle keväällä 2013. Ajotunneli on 6 metriä leveä ja 3 metriä korkea betonirakenne. Kaivanto oli tuettu kaivinpaaluin, sekä osittain Larssen ponttiseinin. Tukiseinien ja ajotunnelin välille jäi metrissä kahteen metriin leveä tyhjä tila. Ponttiseinät oli tuettu HEB-palkkeihin kiinnitetyillä kalioankkureilla.

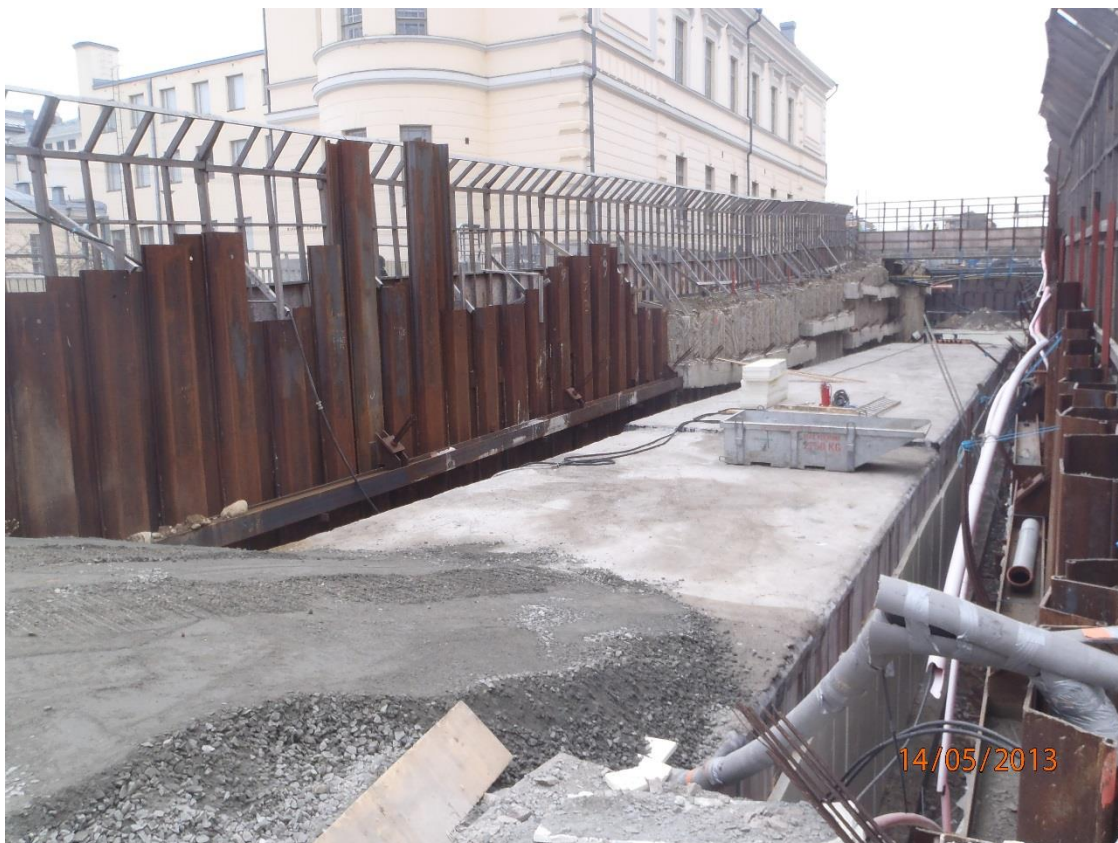
KUVA2. Lähtötilanne keväällä 2013 Lapinlinnankadulta torin suuntaan (Raatikainen 2013-05-14)

Puijonkadun ylitti kaksi työnaikaista kevyenliikenteen ylikulkusiltaa. Sillat sijaitsivat Lapinlinnankadun, sekä Kauppakadun risteyksissä. Kaivanto syveni Minna Cathinkadun 0 korosta pysäköintihalliin päin mentäessä aina - 10 metriin alkuperäisestä katupinnasta. Kaivannon reunat oli aidattu. Aitojen ja kiinteistöjen väliset kapeat kadut oli koko täyttötyön ajan jalankulkijoiden käytössä.

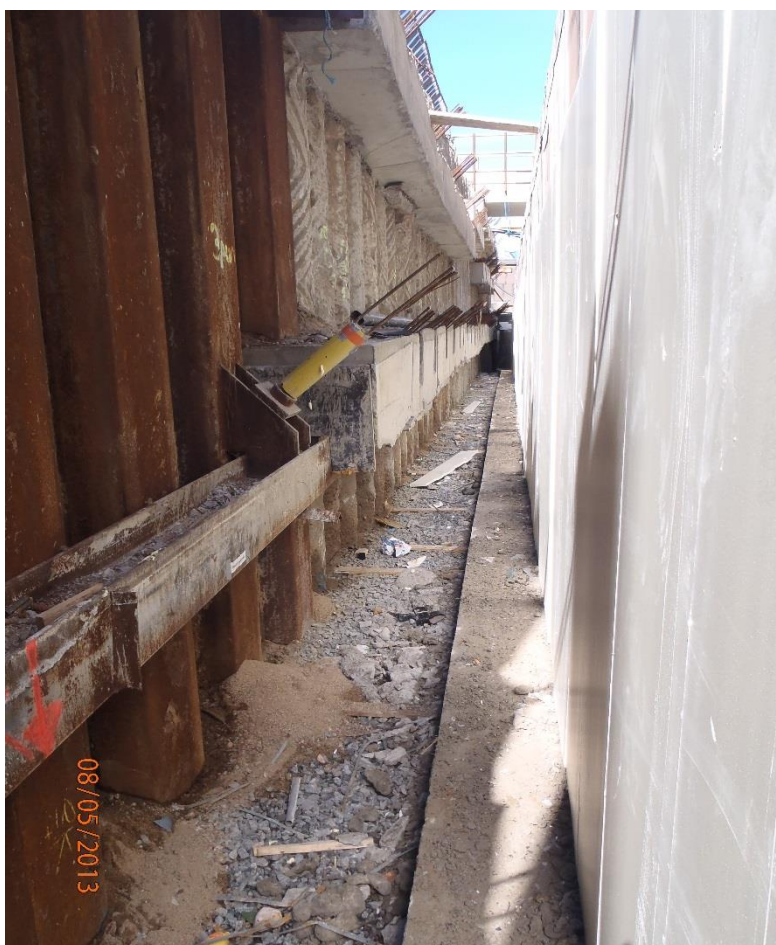
KUVA3. Tukiseinän ja ajotunnelin väli lähtötilanteessa keväällä 2013 (Raatikainen 2013-05-08)

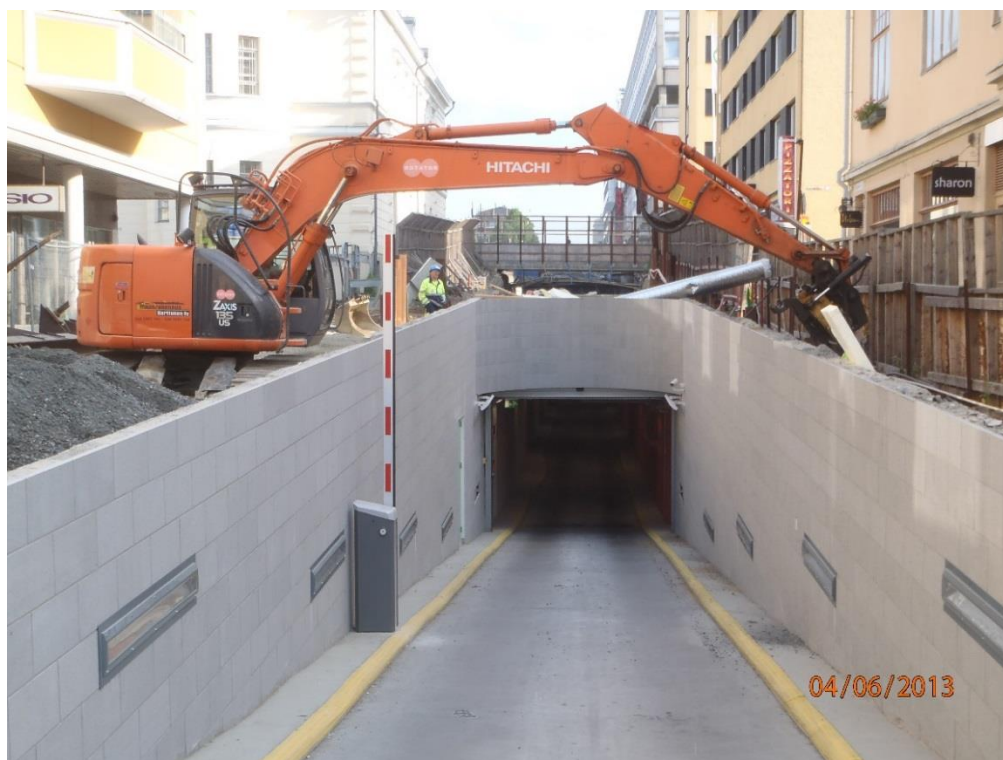
KUVA4. Osa ankkuripalkeista jouduttiin poistamaan sisäänajotunnelin ylitse.
(Raatikainen 2013-06-04)

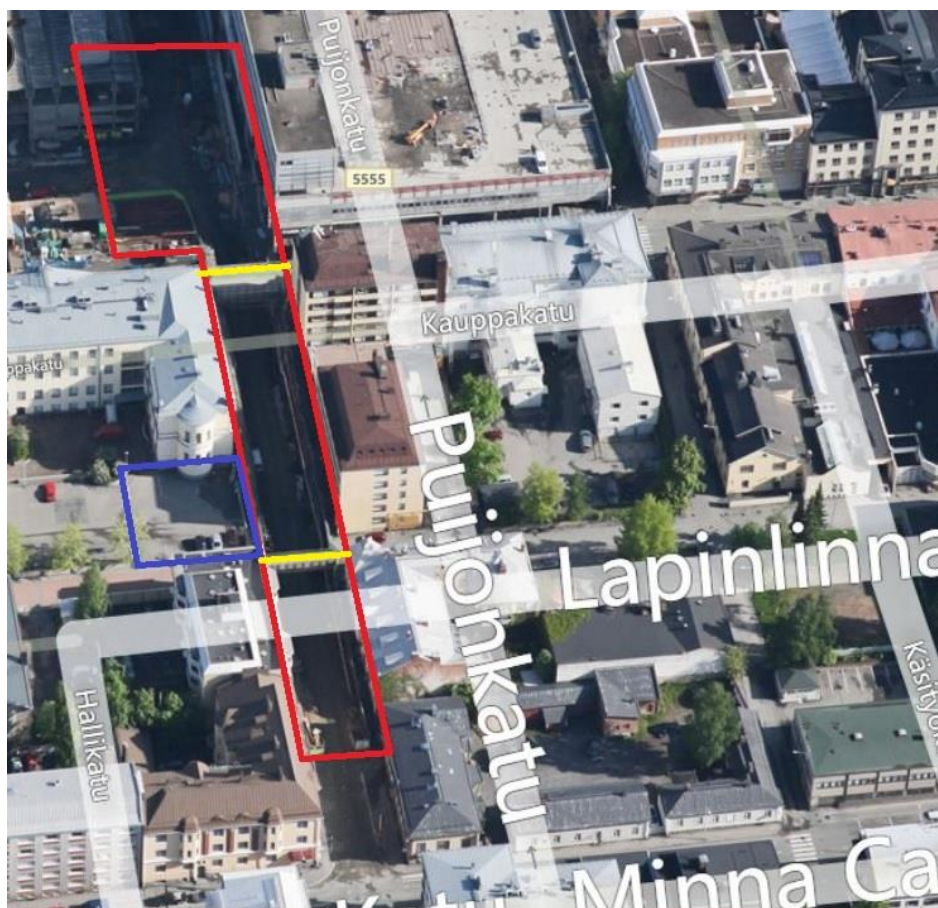
KUVA5. Havainnekuva työmaan yleisjärjestelyistä. Punainen viiva osoittaa urakka-alueen rajat. Sinisellä viivalla on merkitty varastoalue. Keltaiset viivat osoittavat väliaikaiset ylikulkusillat. Työmaalle liikennöinti tapahtui varastoalueen kautta. (Bing Maps)

Taukoparakit sijaitsivat keväällä uuden toriparkin kannella. Alueluovutuksien edetessä alkoi parakki ja varastoalue käydäkuitenkin osaltamme vähiin torialueella. Puijonkadun urakka-alueen varressa sijainneen koulukiinteistön pysäköintialueen saimme sovittua käyttöömmekoulun kesäloma-ajaksi 1.6-10.8. Siirsimme Taukotilat, työkalukopin ja varastoalueen kesäkuun alussa koulun pysäköintialueelle. Koulun pysäköintialuetta käytettiin myös täyttötöyön edetessä kulkuväylänä urakka-alueelle. Liikennöinti pihan kautta työmaalle osottautui hyväksi ratkaisuksi, sillä pihalla oli varastoalaa työkooneille ja vesihuolto tarvikkeille. Parkkipaikka oli myös logistisesti varsin toimiva ratkaisu. Täyttösora ajettaessa, parkkipaikka oli hyvä kääntöpaikka maansiirtokärryillä varustetuille traktoreille, koska alueella oli riittävästi tilaa kääntää koneet, sekä siellä liikkui hyvin vähän ulkopuolisia jalankulkijoita.

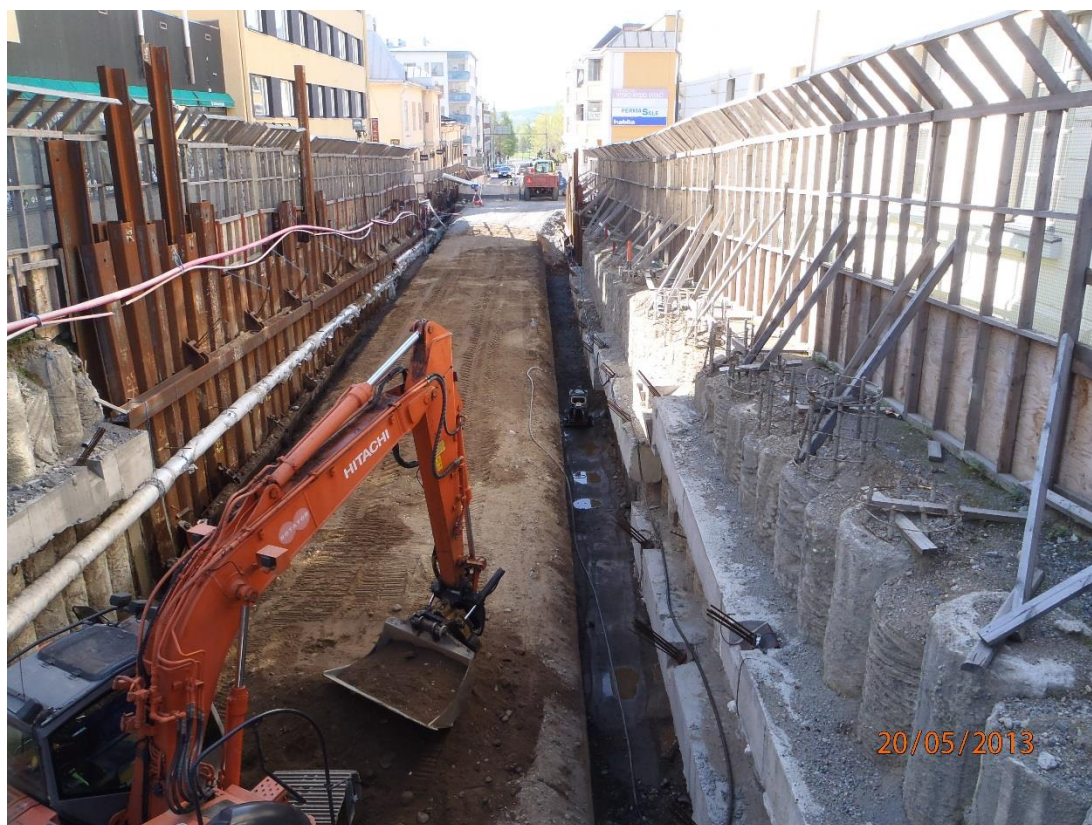
KUVA6. Puijonkadun täyttötöitä ajotunnelin vierustäyttövaiheessa (Raatikainen 2013-05-20)

Täyttötöy aloitettiin kadun eteläpäästä ja edettiin kerroksittain kohti toria. Katualue luovutettiin osissa Kuopion kaupungille. Urakkaraja saavutettua pidimme kyseisestä alueesta luovutuskatselmuksen jossa totesimme urakamme toteutetuksi ja luovutimme alueen pois urakka alueesta. Täyttötöy alkoi ajotunnelin perustamistasosta. Työn hitain vaihe oli ajotunnelien vierustäytön ja tiivistämisen toteuttaminen. Ajotunnelin ja ponttiseinän välinen tila vaihteli metristä kahteen metriin. Työtä vaikutti ponttiseinän akkuritasoilla olevat HEB-palkit, jotka voitiin poistaa vasta kun täyttö oli saavuttanut palkin alapinnan. Täyttö eteni kerroksittain jakavan kerroksen alapintaan saakka. Vesihuolto linjat asennettiin täyttöihin, täyttötöy ollessa putkien arinatasossa.

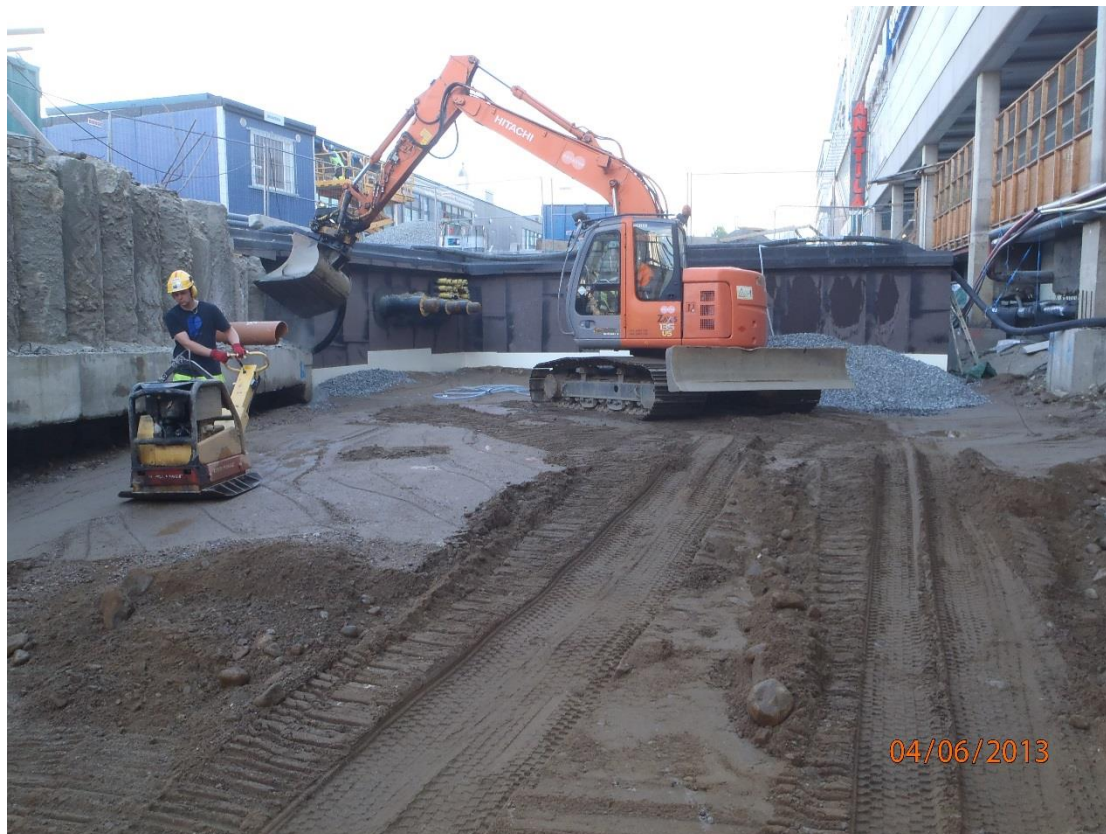
KUVA7. Täyttö- ja tiivistystyötä Anttilan kiinteistön edustalla (Raatikainen 2013-06-04)

Kadun jakavassa kerroksessa käytimme 0-63 millistä sekä kantavassa kerroksessa 0-32 millistä kalliomursketta. Putkiarinat, sekä katualueiden putkien vierustäytöissä toteutettiin 0-16 millisellä kalliomurskeella. Rudus toimitti murskeet katualueelle.

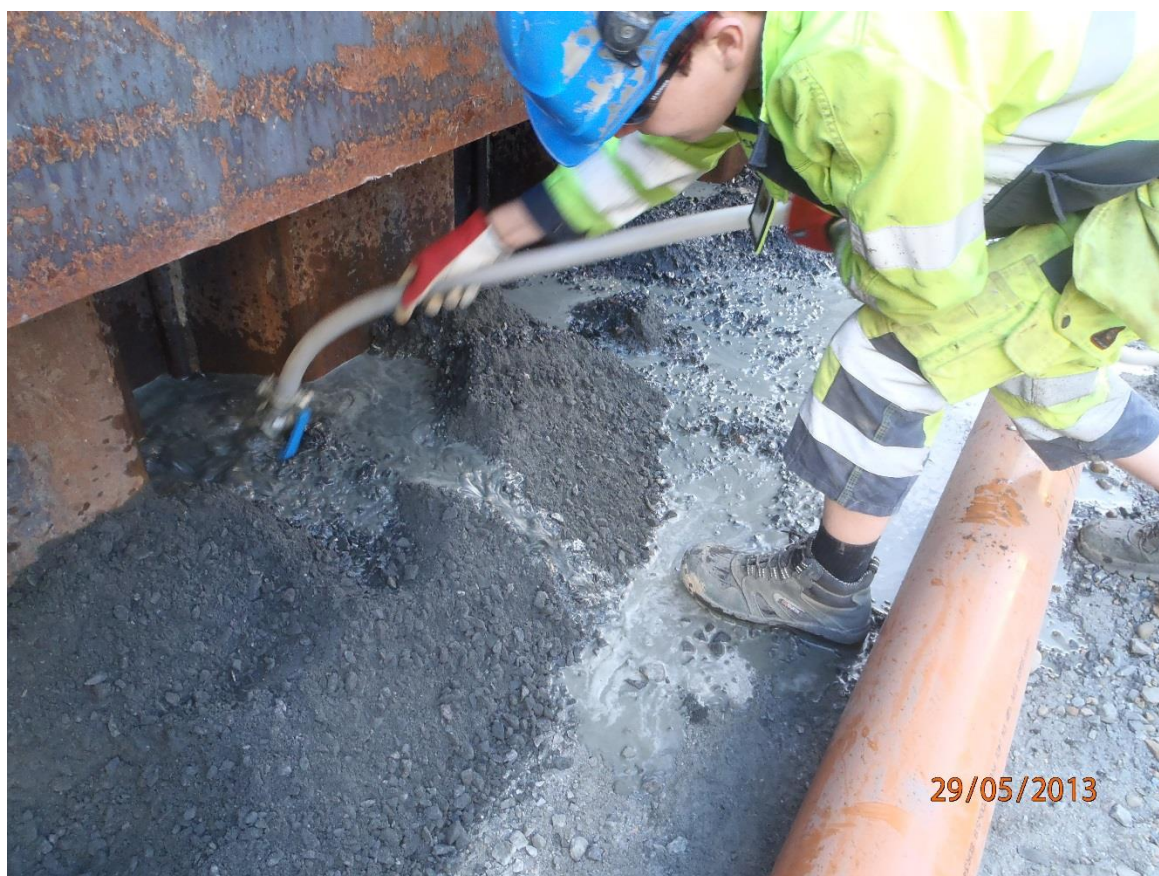
KUVA8. Ponttiseinän profiileihin jäävän täyttömaa-aineksen tiiviys varmistettiin runsaalla vedellä ja betonivibralla. (Raatikainen 2013-05-29)

Katualueen täyttötyössä havaittiin kaksi täyttöaluetta, joiden tiiviiden varmistamisessa jouduttiin käyttämään normaaleista työtavoista poikkeavia menetelmiä. Maahan jäävien kaivinpaaluseinän ankkuritasojen betonisten vaakapalkit alusten, sekä teräsponttiseinien profiilin vierusten tiivistäminen tavanomaisella tiivistyskalustolla oli mahdotonta. Vaakapalkin alusten täyttö toteutettiin sullomalla hiekkaa palkin alle kaivinkoneen kauhalla, samalla juoksettaen palkin alle runsaasti vettä. Teräsponttiseinän profiileissa olevan soran tiivistyminen varmistettiin täyttökerroksittain vibraamalla sora vettä ja betonivibraa käyttäen.

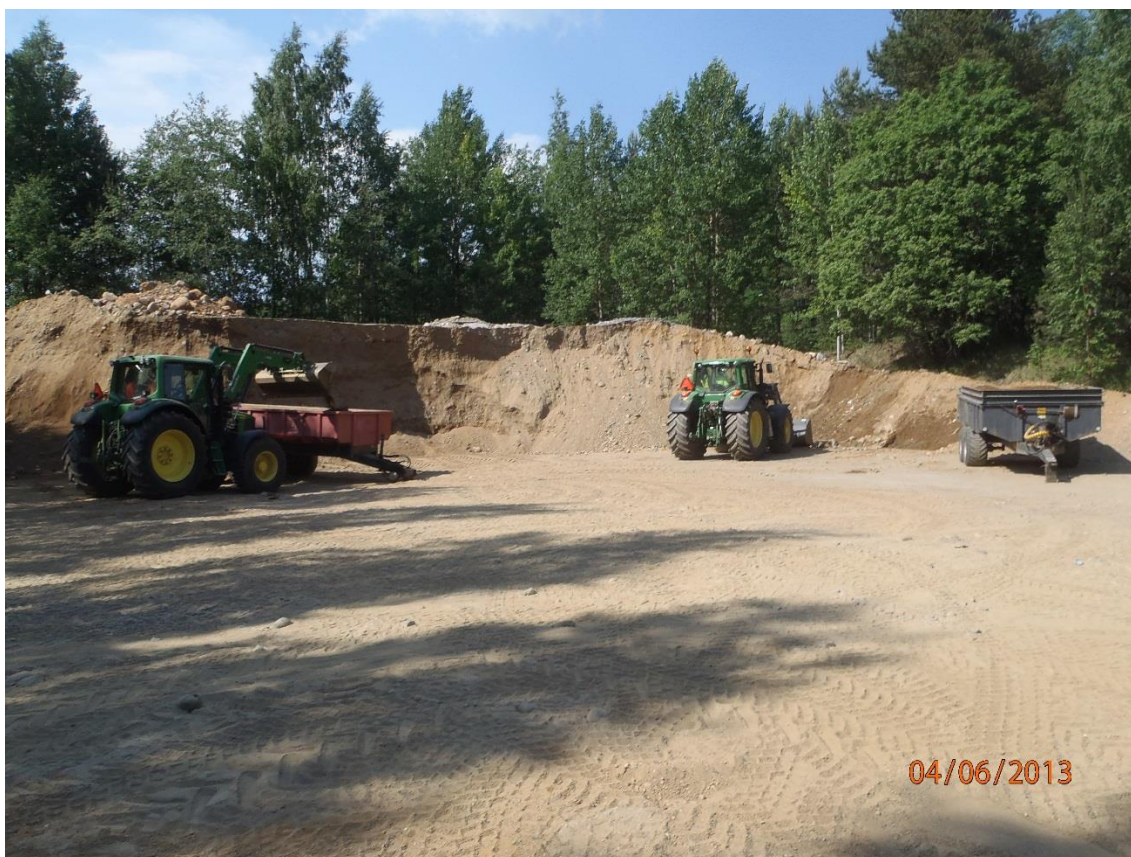
KUVA9. Täyttösoran lastausta läjitysalueella (Raatikainen 2013-06-04)

Puijonkadun täyttösoran ajoon käytettiin kahta 8,5 m³ tilavuuksisella maansiirtokärrillä varustettua etukuormaajallista liikennetraktoria. Traktorit pystyivät toimimaan toisistaan riippumattomina, koska

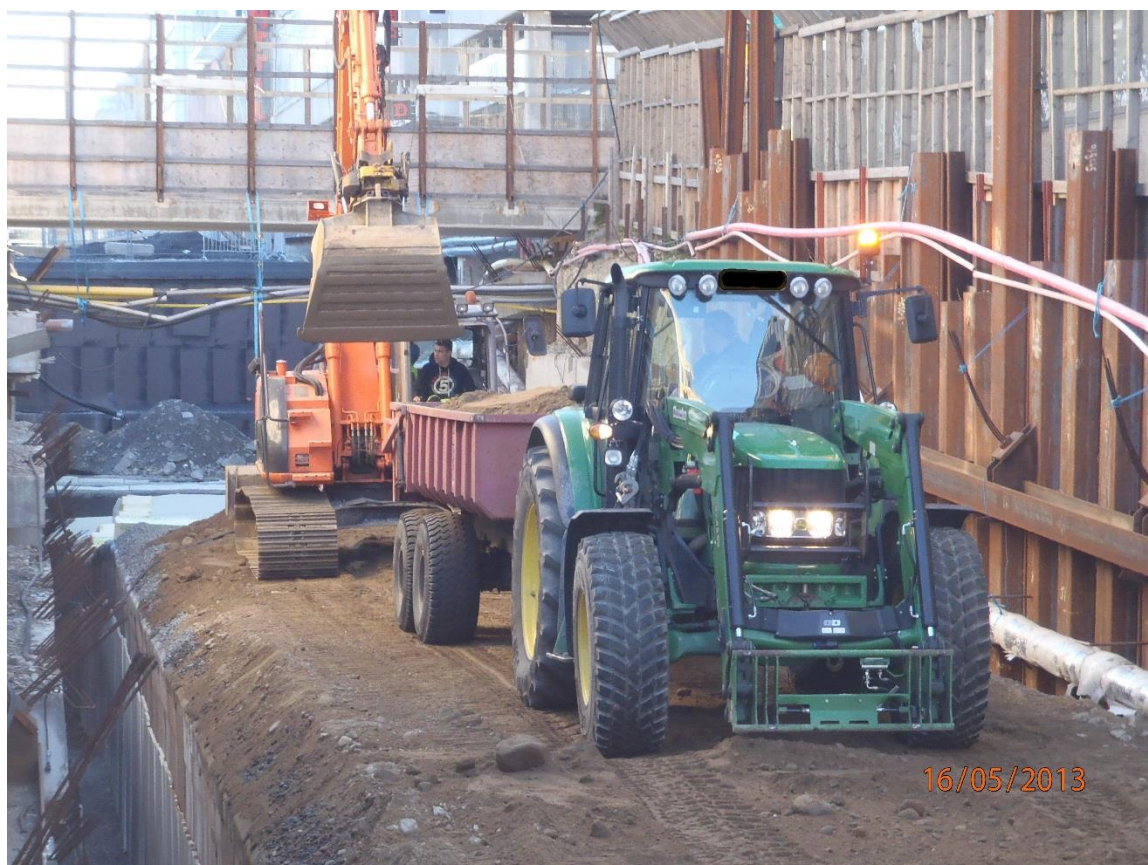
KUVA10. Tunnelin vierustäyttövaiheessa työtilat olivat ahtaat. Konetyöt toriparkin sisäänajotunnelin päällä vaativat äärimmäistä tarkkuutta. (Raatikainen 2013-05-16.)

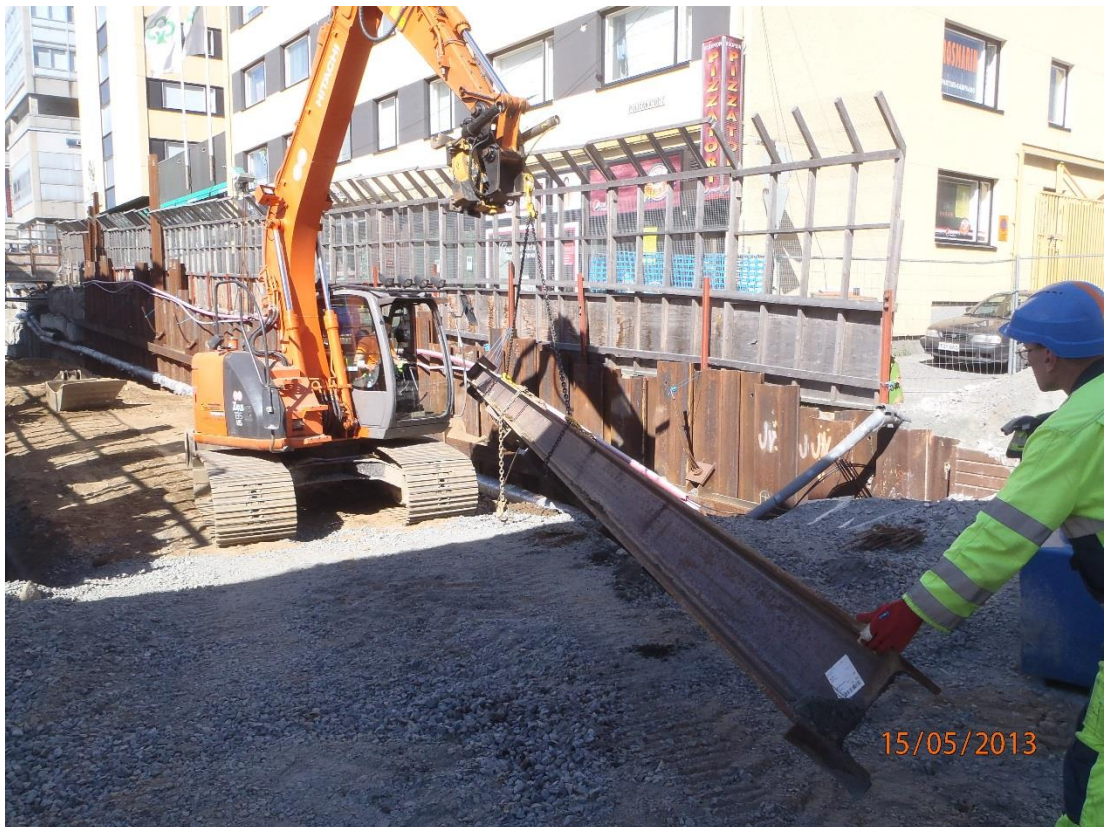
KUVA11. 12 metrisen ankkuripalkin nostaminen ajotunnelin ja ponttiseinän välisestä tilasta. (Raatikainen 2013-05-15)

Puijonkadun täyttötyön yhtenä työvaiheena olivat erilaiset purkutyöt. Polttoleikkaaminen oli yksi purkutöihin kuuluvista työvaiheista. Alkuperäisen suunnitelman mukaan tuetaan käytetyt larssenponttiseinät oli tarkoitus nostaa pois maaperästä maatayttöjen valmistuttua. Suunnitelmien muuttuessa ohjeeksi tuli poistaa pontit 1,2 metriä tulevan katupinnan alapuolelle saakka ja jättää loput tuennoista maan sisään. Ponttiseinien ankkuritasoilla olleiden HEB palkkien poisto toteutettiin myös polttoleikkaamalla. Ankkureiden jännitys laukaistiin maataytön saavuttaessa ankkuripalkin alareuna ja ankkuripalkki poistettiin. Ankkuripalkit pyrittiin katkaisemaan täysimittaisina 12 metrin salkoina mahdollista jatkokäyttöä varten. Ponttien poisto toteutettiin kaasuleikkaamalla pontit yksitellen maataytön saavuttaessa katkaisutason. Larssen ponttien kaasuleikkaaminen osittautui melko työlääksi työvaiheeksi. Ponttien taustalla ollut hiekka vaikeutti kaasuleikkaustyötä, sekä ponttien sisäkkäin olleen liitosprofiilin polttaminen vaati aikaa. Nestekaasulla leikkaaminen todettiin nopeammaksi ja kustannustehokkaammaksi vaihtoehdoksi asetyleeniin verrattuna.

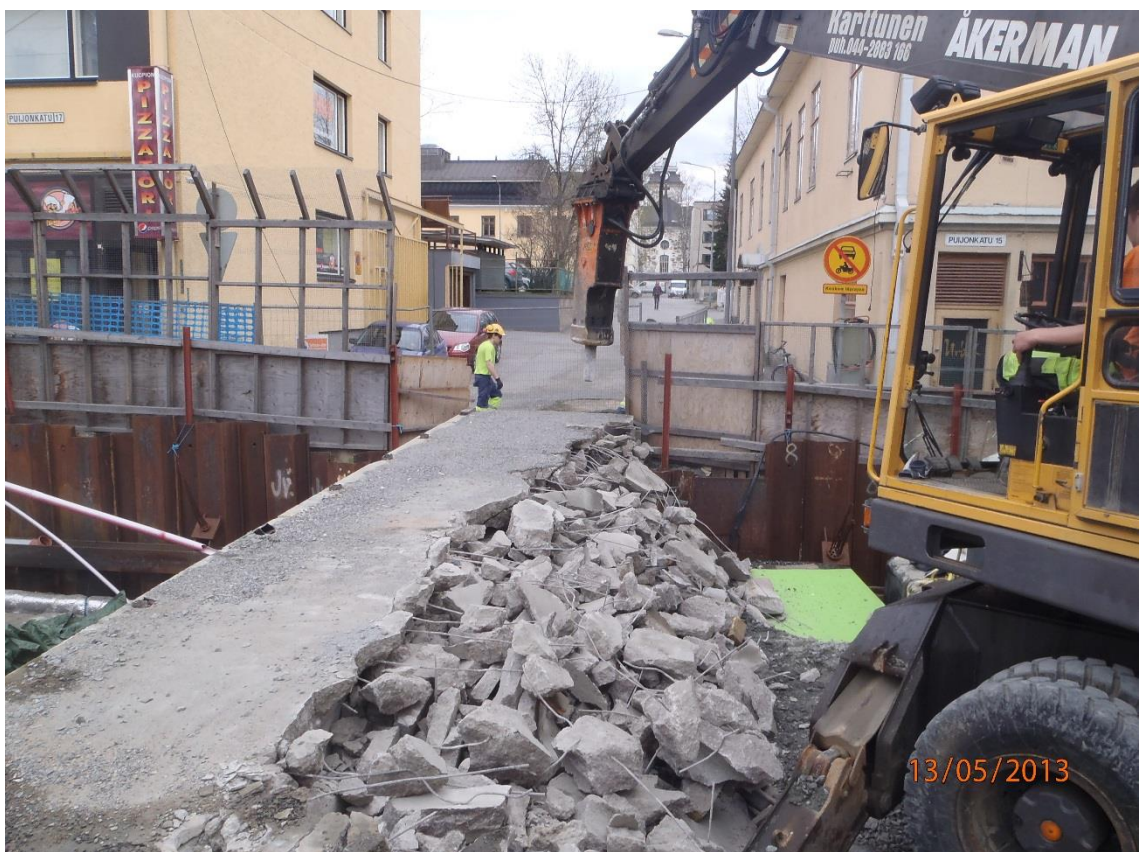
KUVA12. Lapinlinnankadun työnaikaisen ylikulkusillan purkutyö (Raatikainen 2013-05-13)

Kadun ylittävät työnaikaiset jalankulkijoille tarkoitetut ontelopalkkisillat purettiin täytön ollessa niin ylhäällä, että jalankulku voitiin järjestää kiertämään maataytön päälle purettavan sillan vierestä. Siltojen alla sijaitsi sadevesilinjojen kaivoja sekä datakaapeleita, joten purun aikainen suojaaminen tuli toteuttaa huolellisesti. Siltojen purkaminen toteutettiin kaivinkoneen iskuvasaralla. Silloista syntynyt betonijäte kuormattiin ja kuljetettiin Jätekuukko OY:n jatkokäsittelyyn. Myös katualueen reunalla olleet puuaidat purettiin ja vaihdettiin osittain metalliaitoihin täyttötöiden edetessä.

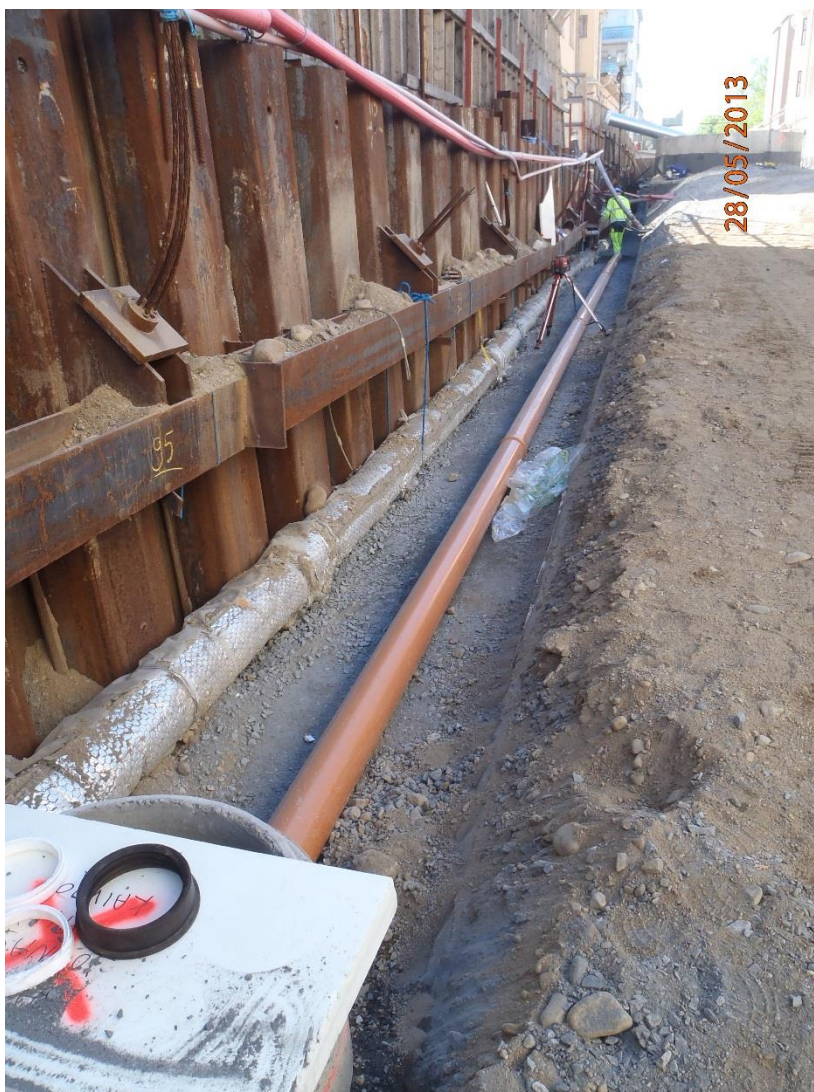
KUVA13. Jätevesirunkolinjan asennus. Runkolinjan vasemmalla puolella näkyy purettava työnaikainen runkolinja. (Raatikainen 2013-05-28.)

Alatorihankkeen maaleikkauvaiheessa vuonna 2011 tukiseinille kannakoitujen sade- ja jätevesilinjojen sulanapito oli varmistettu eristyksellä sekä putkissa kulkevilla saattolämpökaapeleilla. Puijonkadun sade- ja jätevesilinjat kuljettavat katualueen varsilla olevien kiinteistöjen katto- sekä jätevedet viettoviemäreillä Minna Canthinkadun risteykseen. Runkolinjat tulivat kulkemaan vierekkäin Anttilan edustalta aina Minna Canthin risteykseen saakka. Pysyvät sadevesiputket toteutettiin suunnitelmien mukaisilla pääosin 400mm betoniputkilla ja kaivoilla. Jätevesilinjat toteutettiin 200mm pvc putkilla sekä betonisilla kaivoilla. Täyttötöön edetessä tukiseinissä olleet viemäriinjat käännettiin uusien linjojen kaivoihin. Sadevesi- ja viemäriinjojen valmistuttua linjat videokuvattiin sisältäpäin. Kuvauksilla voitiin todeta linjojen oikeellisuus ja laatu. Kaikki sadevesi- ja jätevesilinjat myös valokuvattiin niiden rakennusvaiheessa.

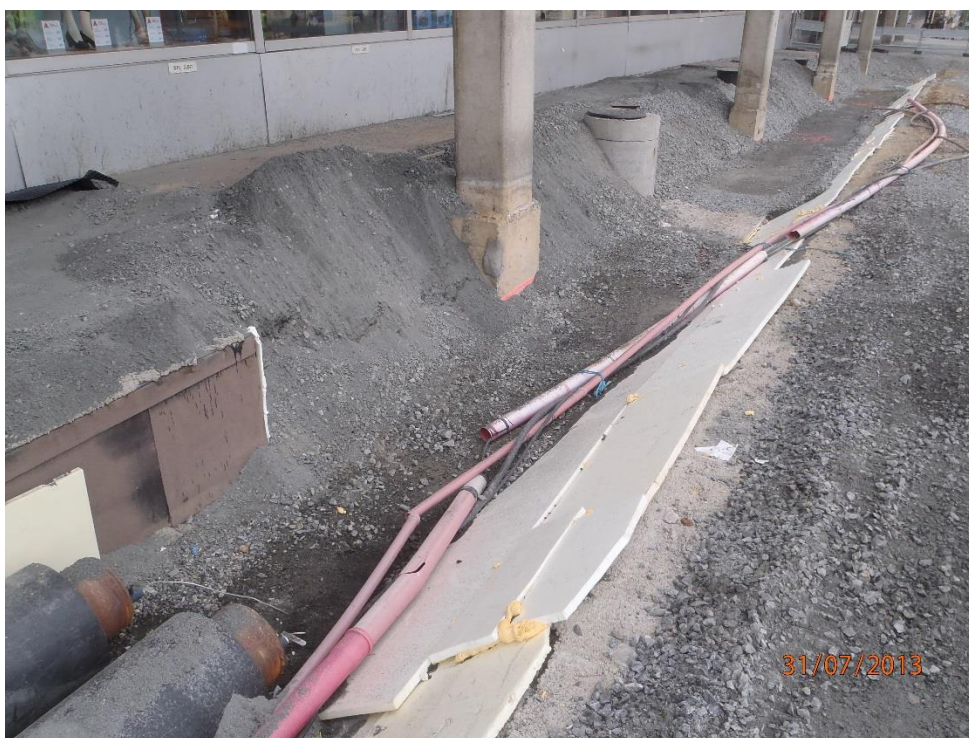
KUVA14. Kaukolämmön runkolinja sekä maakaapeleita rakennusvaiheessa Anttilan edustalla. (Raatikainen 2013-07-31.)

Katualueella sijaitsi myös katulämmitys- ja kaukolämpöputkia. Toriparkin huoltotilan seinästä tuli katualueelle kaksi katulämmityksen runkolinjaa, joista jakautuivat putket Puijonkadun lämmitykseen ja osa linjasta jatkui kohti anttilan eteläpäätyä. Hankkeen yhteydessä urakka-alueellemme rakennettiin myös katulämmitys torilta Lapinlinnankadun risteykseen saakka. Katulämmityksen toteuttaminen kuului Kuntatekniikka liikelaitoksen pintatyöurakkaan. Skanska Infran tehtävä kaukolämmityksen osalta oli tehdä runkolinjalle arina ja yhteensovittaa täyttötöet kaukolämpötöiden kanssa.
