OPINNÄYTETYÖ - AMMATTIKORKEAKOULUTUTKINTO  
TEKNIIKAN JA LIIKENTEEN ALA

# RAKENNUSMESTARIN TYÖ HISTORIAALLISESTI ARVOKKAAN KOHTEEN PERUSKORJAUKSESSA

Ajallinen ohjaus ja kulku

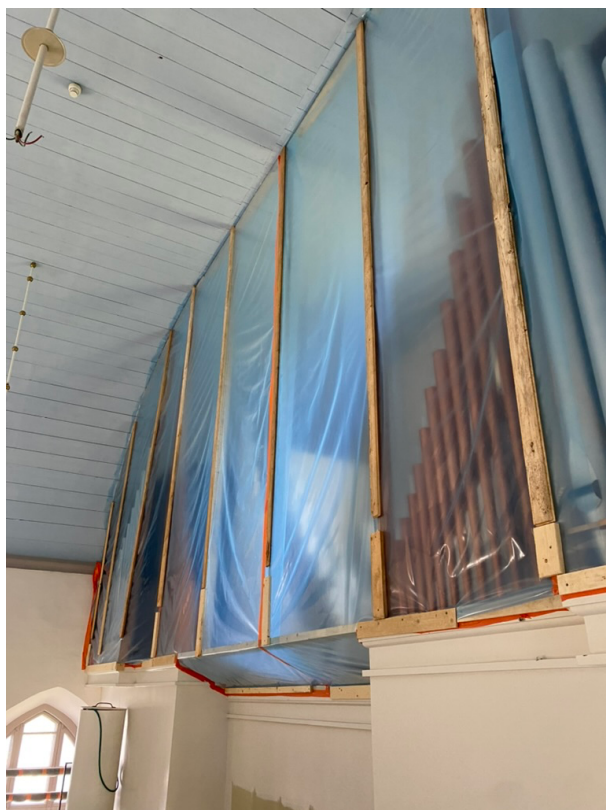
KUVA 3. Olosuhdehallinnan järjestelyitä urkuparvella (Laukkanen 2022)

Olosuhteita hallittiin kohteessa suojarakenteilla, lämmittimillä ja kosteudenpoistolaitteistolla, joille rakennettiin työnaikaiset telineet (kuva 3). Betonointipäivän selvittyä oli siihen valmistauduttava huolellisesti varmistamalla edellä mainitut telineet ja laitteet. Betonointi sitoi vastaavan työnjohtajan koko valun ajaksi tarkkailemaan olosuhdehallinnan mittareita. Alapohjan raudoitus ja betonointi sujui tavanomaiseen tahtiin (Rakennustöiden menekit 2022 Pintabetonointi).

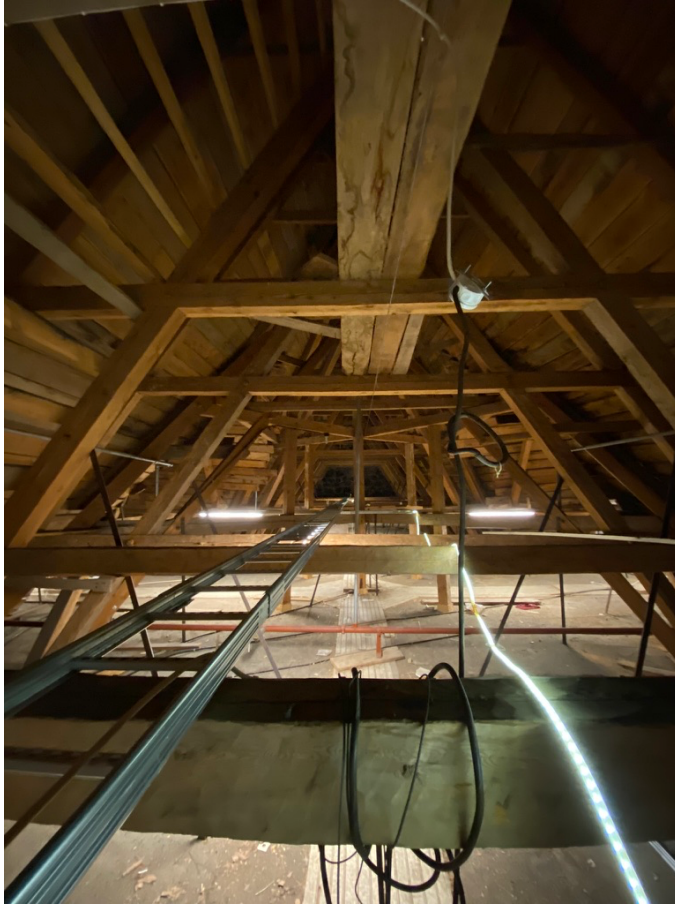
KUVA 4. Kuva yläpohjan ontelosta (Laukkanen 2022)

Tekniikan osalta työtä tehtiin myös rakennuksen vesikaton ja yläpohjan välisessä ontelossa. Ontelotilaan ei julkisivussa ollut läpivientiaukkoja, esimerkiksi ikkunoita, joista materiaalia olisi voinut johdattaa asennuspaikoille. Materiaalit kuljetettiin yläpohjan onteloon kiviseinän sisällä kulkevasta erityisen ahtaasta kulkureitistä (kuva 5). Johtuen kulkureitin ahtaudesta, mahtui siellä kuljettamaan maksimissaan noin 1,8 metriä pitkää ja halkaisijaltaan maksimissaan 0,5 metrin kokoista kappaletta. Materiaalien kuljettaminen asennuspaikalle oli siis suunniteltava hyvin ennakkoon ja mietittävä materiaaleja tilattaessa niiden kokoja ja pituuksia. Ahtaat kulkureitit asettivat yksinkertaiseenkin asiaan työn suorittamisen kannalta hidastavia tekijöitä. Sähkökaapeleita vietiin yläpohjan ontelotilassa niille tarkoitetuissa kaapelihyllyissä. Tavanomaisesti sähköhyllyt saapuvat työmaalle 3 - 6 metrin määrämittäisinä kappaleina. Sähköasentajat sahasivat nämä noin 1,5 metrin kappaleiksi kuljetuksen mahdollistamiseksi yläpohjaan. Piikkomisen seurauksena oli näiden asennustyökin huomattavasti hitaampaa useiden jatkoksien takia.

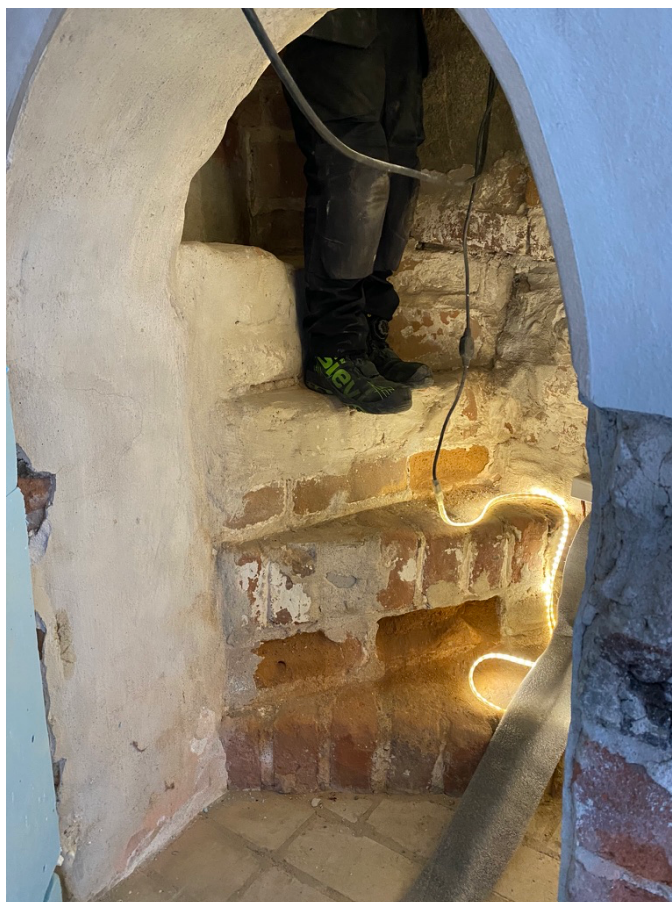
KUVA 5. Kulkureitti yläpohjan onteloon seinärungon sisällä (Laukkanen 2022)

Yläpohjaan kaapelikeloja ei mahtunut kuljettamaan turvallisesti, sillä kulkureitillä oli noin 1,9 metrin nousu tikkaita pitkin. Kaapelit johdettiin yläpohjaan kulkureittiä pitkin niin, että kaapelikelapukit asennettiin kirkon lattialle ja vain kaapelit kulkivat kulkureittiä pitkin. Painavimpia kaapeleita kulkureitillä ohjattiin väkipyörien ja pylpyröiden avulla turhan kitkan välttämiseksi. Nousukorkeutta kirkon lattialta yläpohjan ontelotilaan sähkökaapeleiden lopulliseen paikkaan oli noin 14 - 15 metriä. Tämä työvaihe sitoi useita asentajia, sillä kaapeleiden jouheva kulku kulkureitillä oli varmistettava toisen asentajan niitä vetäessä yläpohjan ontelossa.
