Joonas Saarikoski

NOSTUREIDEN KUNNOSSAPITO JA TARKASTUKSET VNA 403/2008 MU- KAISESTI

Tekniikka
2017

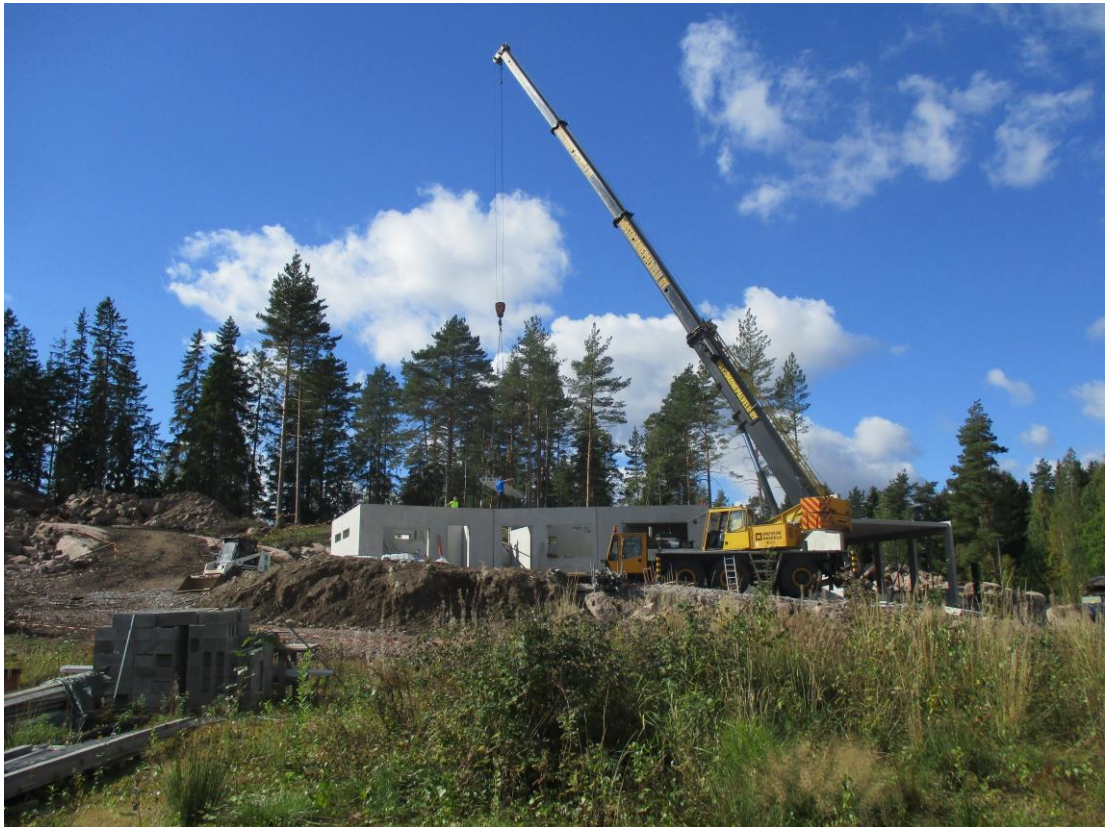
Kuva 1. Lokomo 393 onteloasennuksessa rakennustyömaalla.

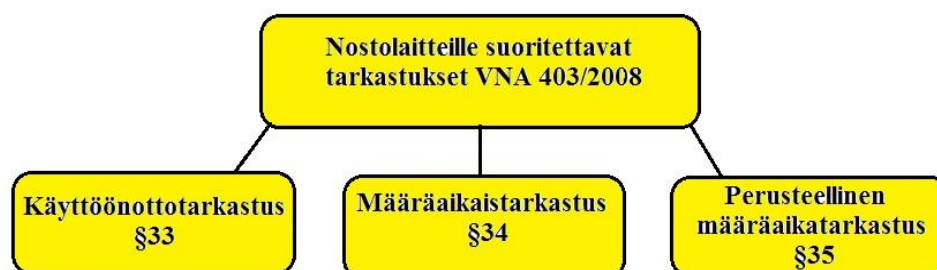
Kuva 2. Nostolaitteille suoritettavat tarkastukset asetuksen mukaan.

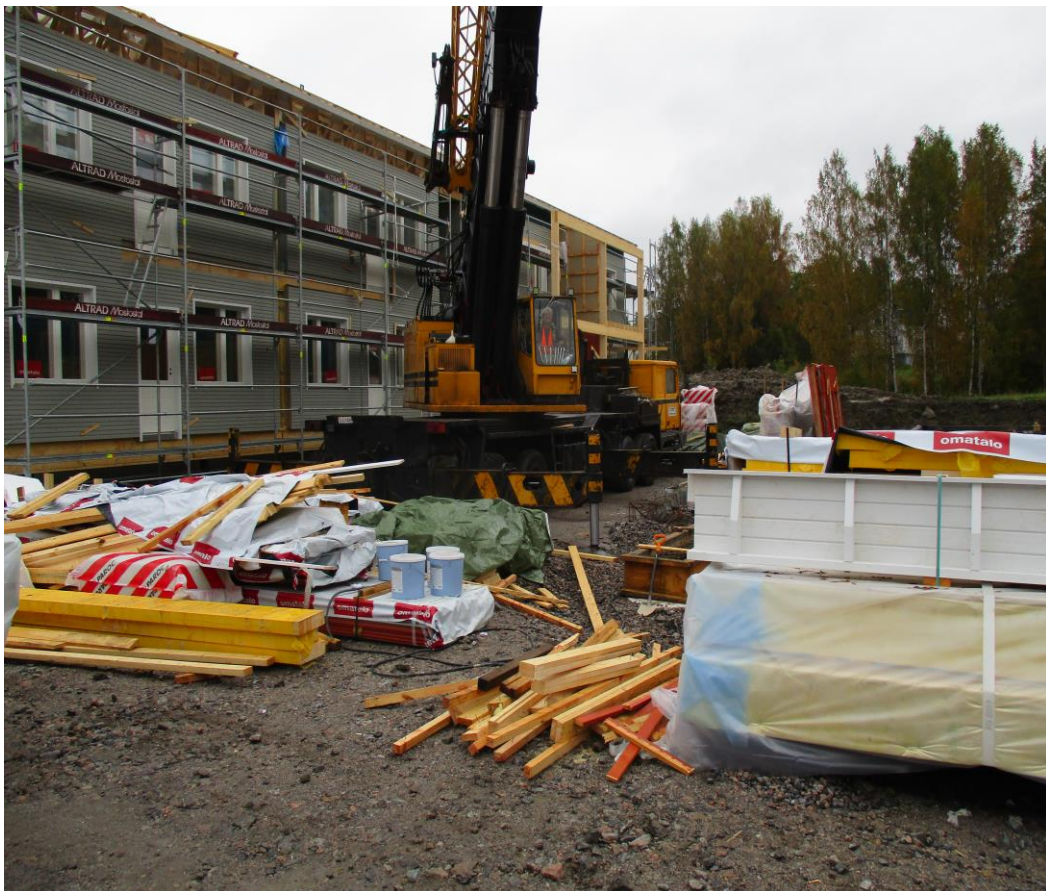
Nosturilla tulee myös olla tarpeeksi tilaa ympärillään, jotta kääntyminen on mahdollista ja puristumismahdollisuutta ei synny. Nosturin on päästävä kääntymään täysin ympäri ylävaunulla, josta nosturia ohjataan. Ohjaamo kuuluu tarkastukseen myös. Ohjaamosta täytyy olla hyvät näköyhteydet nostopaikoille, jos näköyhteyttä ei ole, on käytettävä merkinantajaa ja radiopuhelimia, jotta nosto voidaan suorittaa turvallisesti. Hätäpoistumisreitit täytyy myös selvittää vaaran välttämiseksi, jos esimerkiksi maa nosturin tukijalkojen alla sattuu peittämään ja nosturi pääsee kaatumaan tai kallistumaan. Kuvassa 3 oikeaoppinen pystytys.

Kuva 3. Oikeaoppinen pystytys.

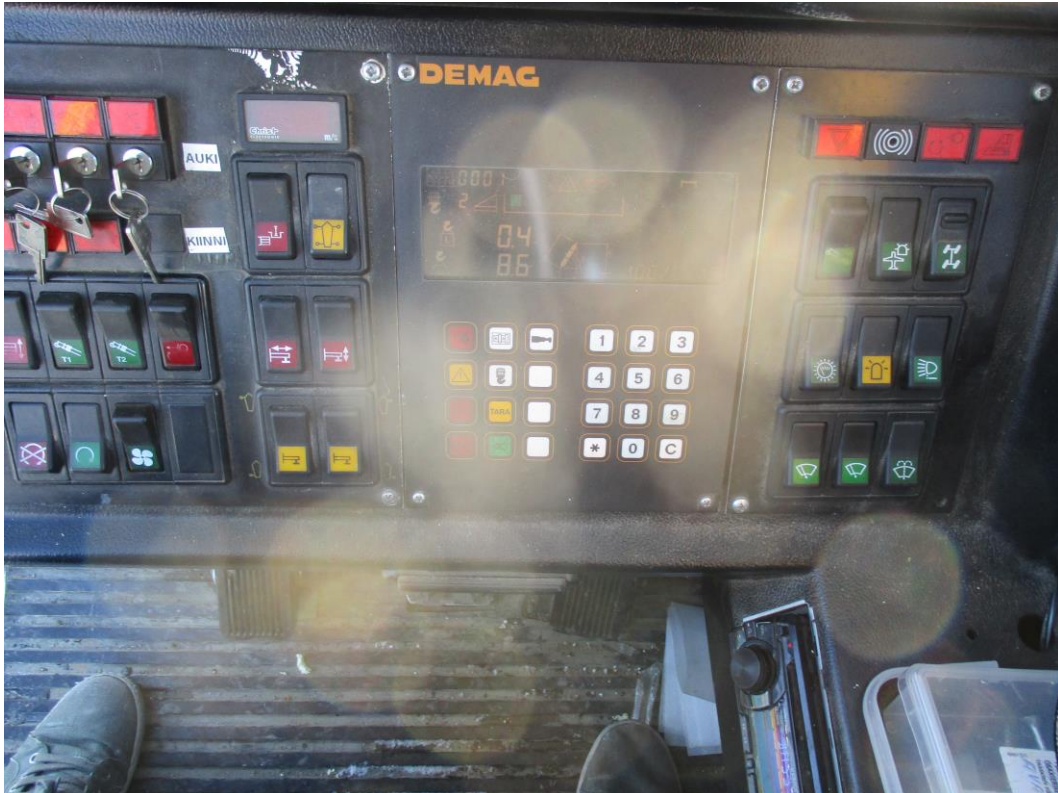
Nosturin ohjaamossa sijaitsevat turvalaitteet, kuten rajoittimen ja mittariston toiminta kuuluu tarkastaa. Nostokoukku kuuluu tarkastaa murtumien varalta ja nostoketjuja käytettäessä ne on myös tarkastettava juuri murtumien ja kuluneisuuden varalta. Myös öljyjen määrää kuuluu tarkkailla päivittäin, kun nosturi on jatkuvassa käytössä. Kuvissa 4 ja 5 on TCK 153 Demacin ylävaunun mittaristoa ja nostoapuvälineitä.

Kuva 4. TCK 153 Demacin ylävaunun mittaristoa.

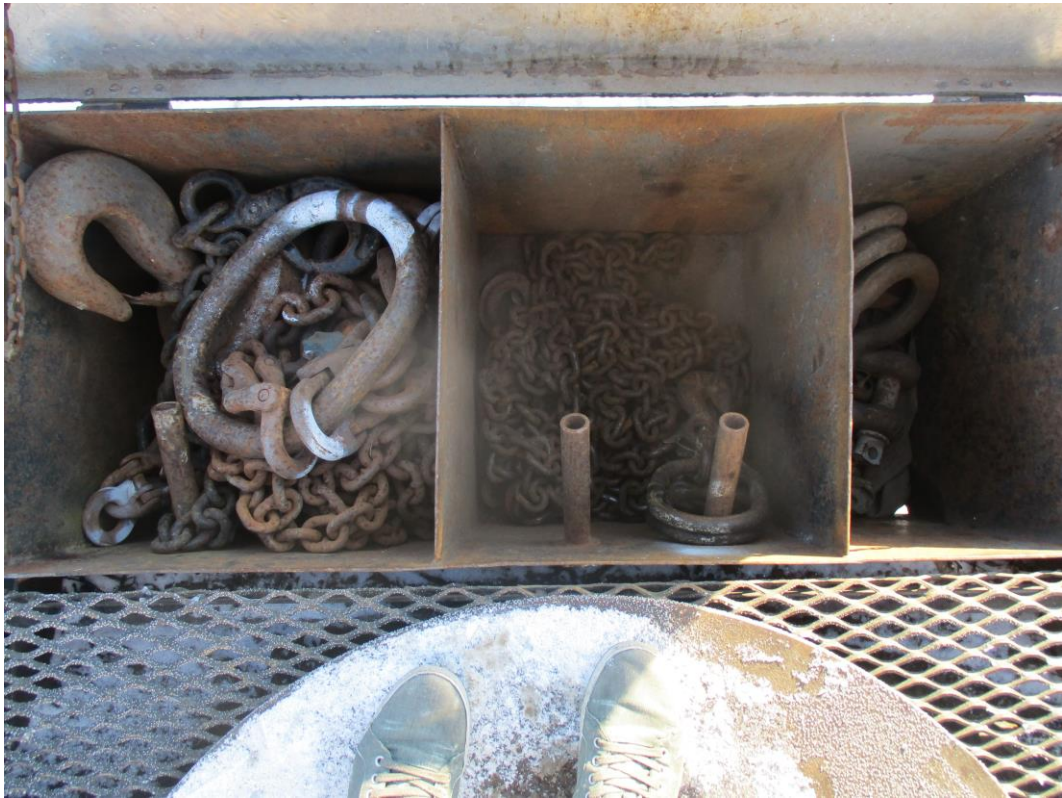
Kuva 5. Erilaisia nostoketjuja eri kokoisille ja painoisille taakoille.

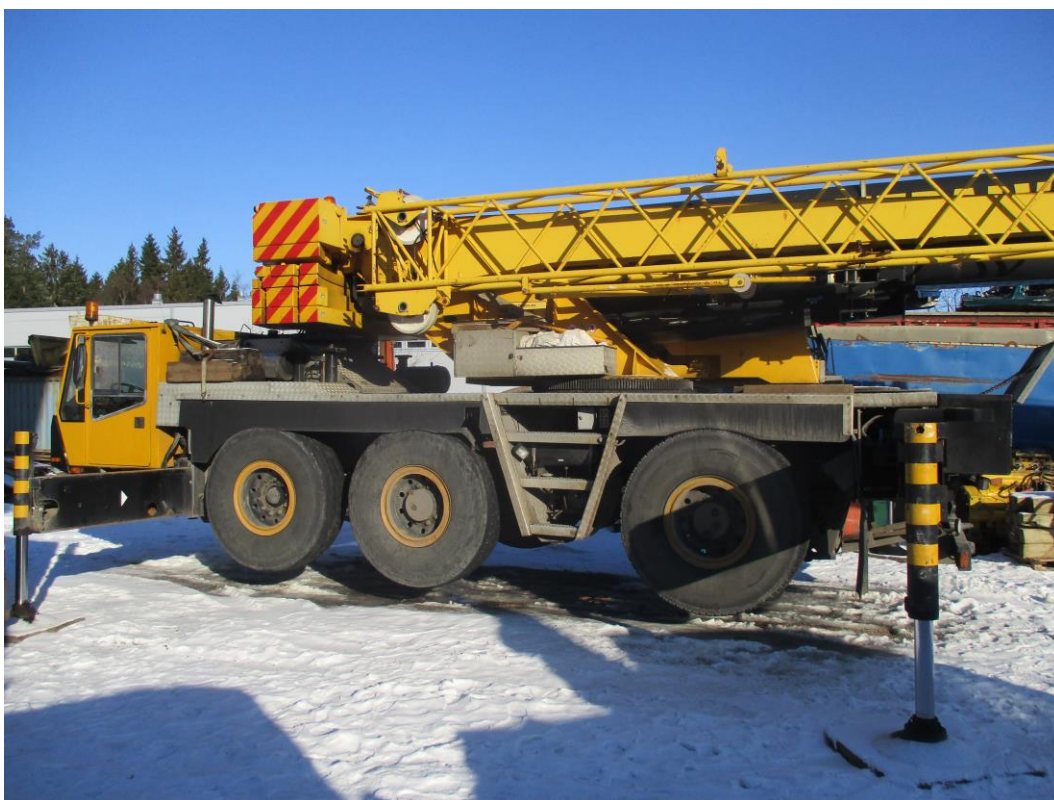
Kuva 7. Tarkastettava nosturi TCK 153 Demac.

Tarkastus aloitettiin tutkimalla nosturin kuntoa pinnallisesti, jossa etsittiin merkkejä kulumisesta, korroosiosta ja mahdollisista vuodoista. Mahdollisille vuodoille on monia eri kohteita, kuten sylinterit tukijaloissa ja nosturin puomissa. Vuotoja ei löytynyt nosturin hyvästä kunnosta ja säännöllisistä huolloista johtuen.

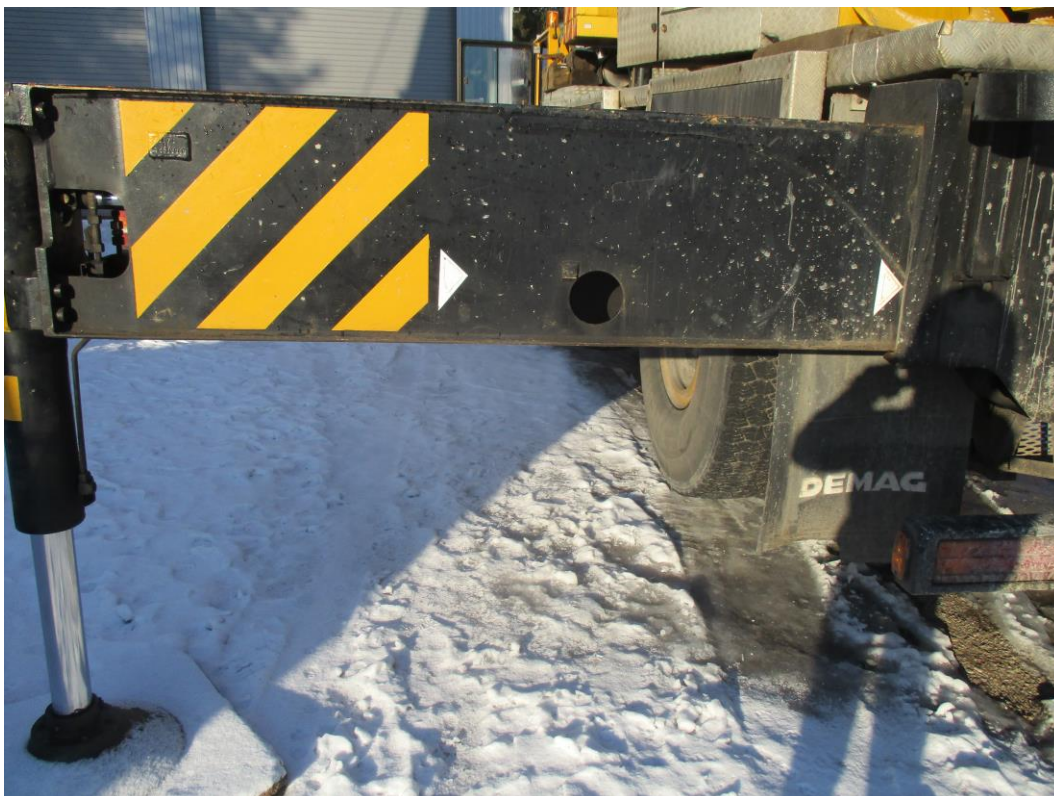
Myös nosturin alusta käytiin läpi mahdollisilta vuodoilta ja repeämiltä. Nosturin tukijalkoja tarkkailtiin myös kulumisen varalta, varsinkin hitsausseamat käytiin repeämien varalta läpi tarkasti. Kuvassa 8 nosturin tarkasteltava tukijalka ja kuvassa 9 nosturin alusta.

Kuva 8. Tukijalat käytiin läpi repeämien ja sylinterien vuotojen varalta.

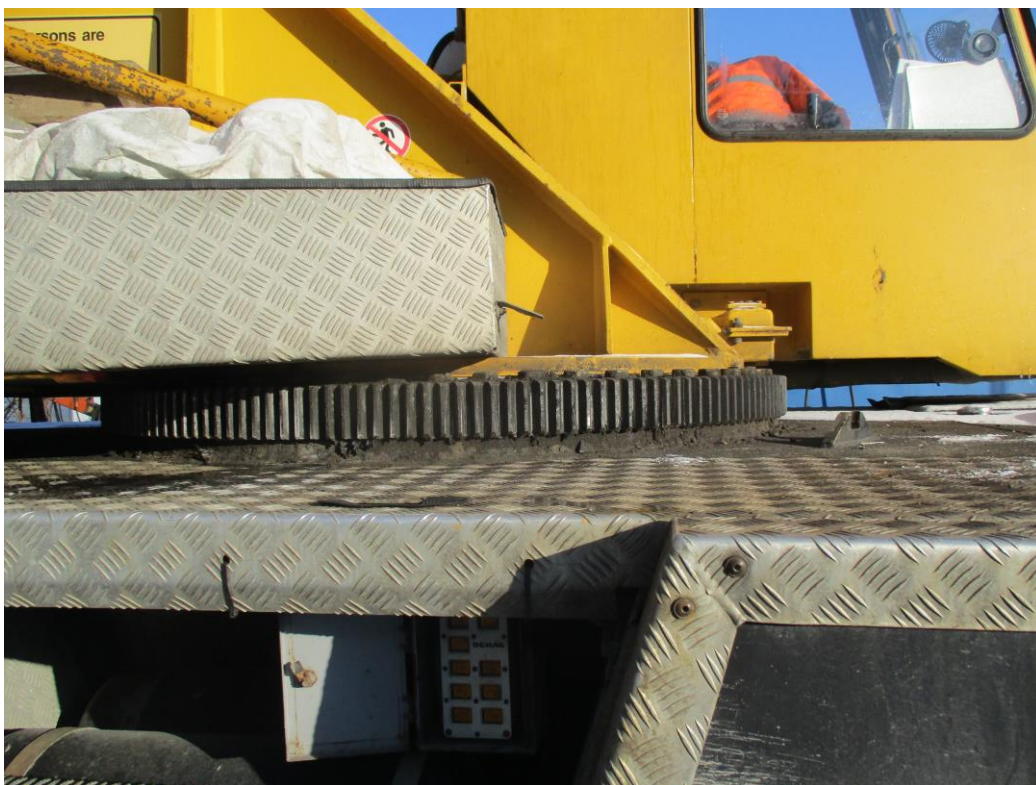
Kuva 9. Nosturin alusta tutkittiin myös repeämiltä ja vuodoilta.

Repeämiä tai korroosiota ei löytynyt, joten tarkastus jatkui ja seuraavaksi tarkastettiin nostovaijerin ja kelan kunto. Nostovaijerin tulisi kestää minimissään 1000 käyttötuntia, mutta sen käyttötuntimäärä määräytyy kuitenkin sen pohjalta kuinka kovassa käytössä se on ollut. Tässä tarkasteltiin vaijerin kunto pintapuolisesti. Etsittiin mahdollisia rispaantumisia ja muita kulumia. Kelassa tarkasteltiin, että vaijeri on tarpeeksi tiukalla kerällä ja myös sen kerääntyminen oikeille linjoille. Tarkastuksessa vaijeri oli hyväkuntoinen ja kerä oli myös hyvässä kunnossa. Kuvassa 10 vaijerin kerä.

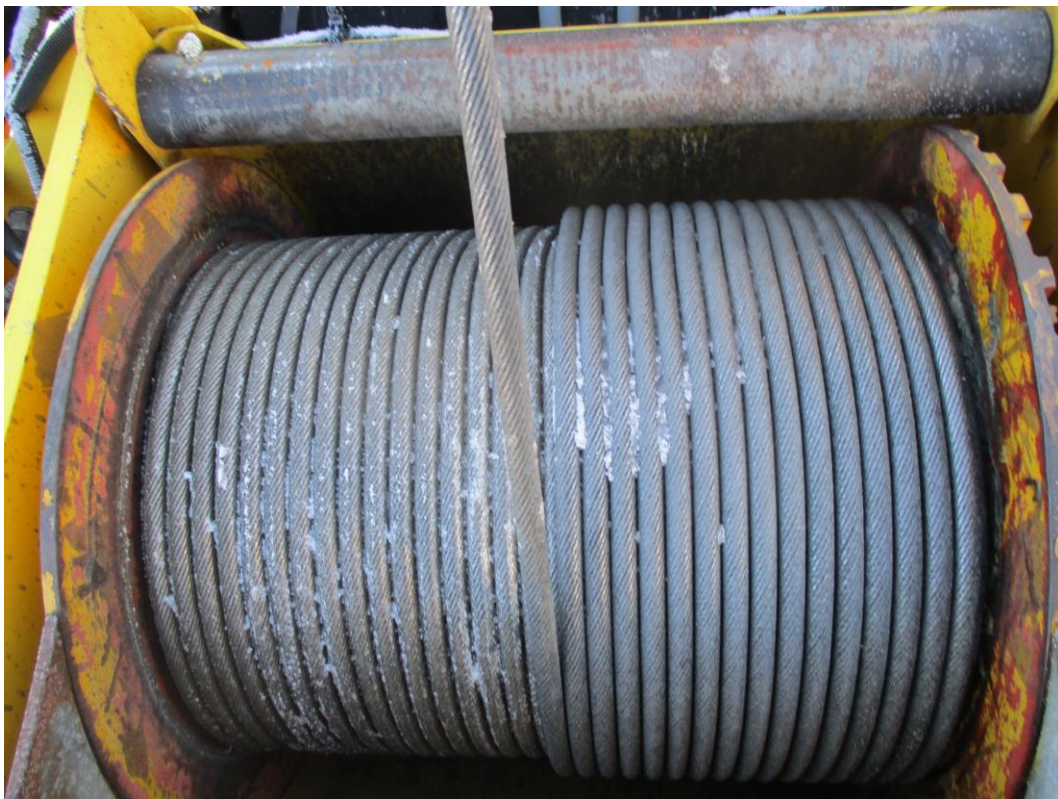
Kuva 10. Vaijerin kerä.

| 3.2 | Köysilukko puuttuu lisättävä ennen käyttöä. | | | | |

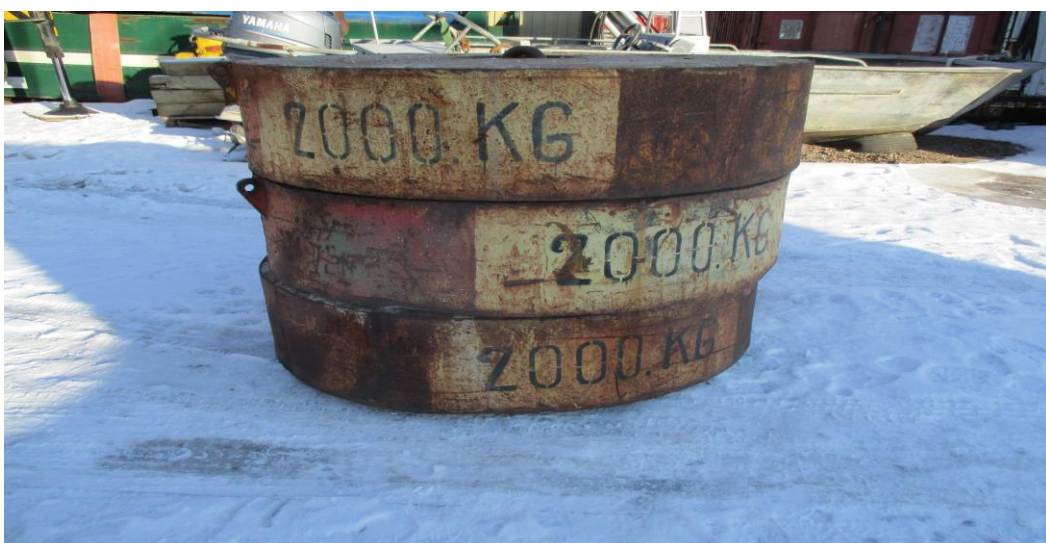
Seuraavaksi suoritettiin nosturin koekäyttö suurimmalla sallitulla kuormalla, tässä tapauksessa käytettiin kolmea kahden tonnin painoista kiekkoa. Koekäytöllä testattiin nosturin toimivuutta ja turvalaitteiden kunnossa olo. Koekäyttö tulee aina suorittaa nostolaitteille, joiden ylikuormittuminen aiheuttaa kaatumisvaaran. Kuvissa 10 ja 11 koekäytössä käytetyt kiekot ja koekäyttö itse.

Kuva 10. Koekäytössä käytetyt kiekot.

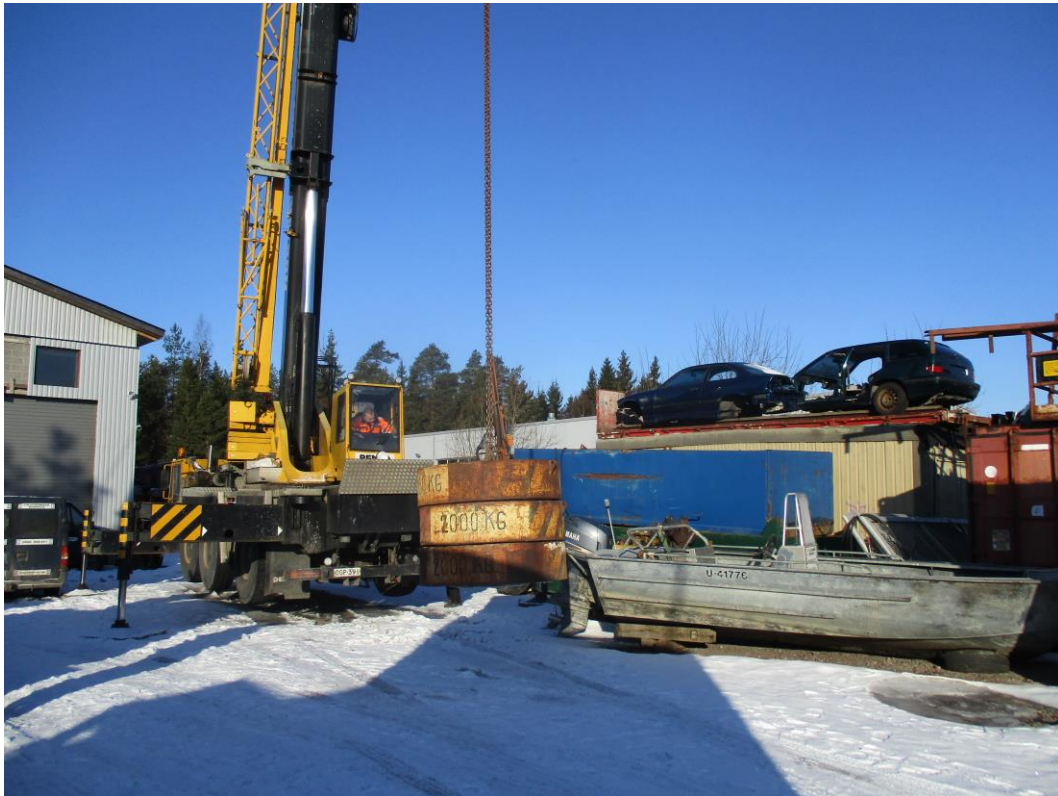
Kuva 11. Nosturi koekäytössä.

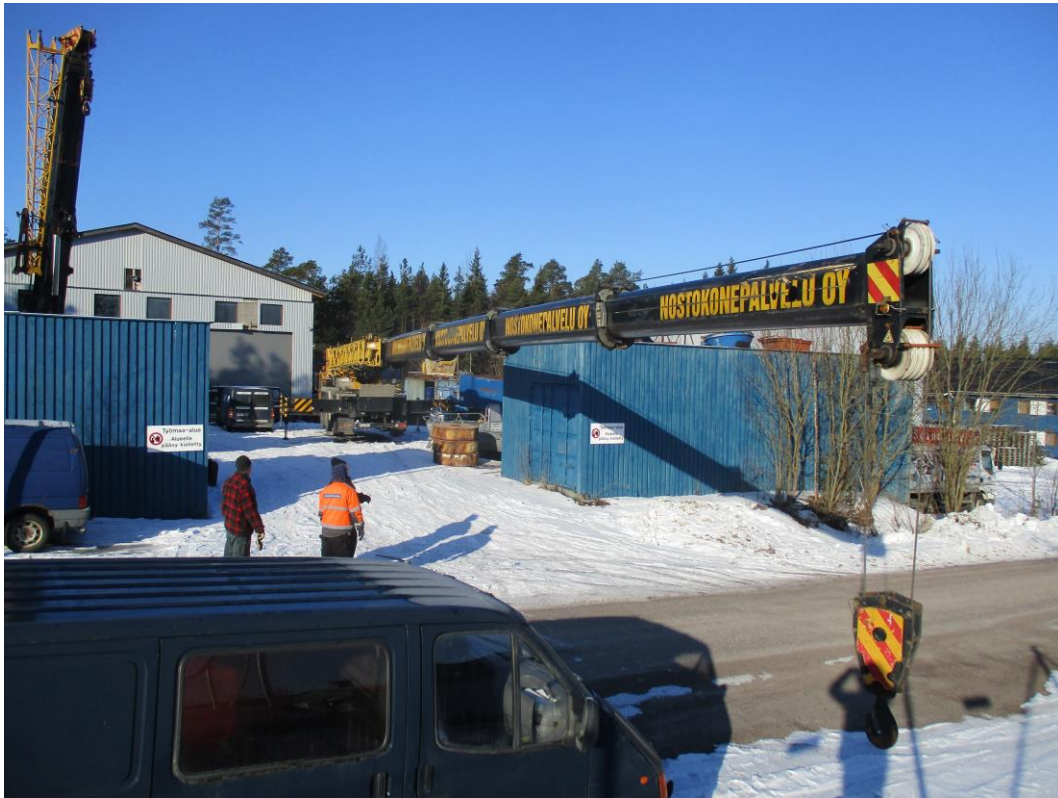
Lopuksi tarkasteltiin puomia sen täydessä pituudessa. Puomi ajettiin täysin ulos ja asetettiin vaakasuoraan maata kohden ja sitä tarkasteltiin erityisesti kulumien ja murtumien varalta. Puomista ei löytynyt kulumia, korroosioita tai murtumia, joten tarkastus hyväksyttiin. Tarkastuksen kesto oli noin 1,5 tuntia ja se suoritettiin maanantaina 6.3.2017. Kuvassa 12 tarkastellaan nosturin puomia.

Kuva 12. Nosturin puomin tarkastelua.
