LVI-alan yleisimmät vesivahingot

Metropolia Ammattikorkeakoulu

Opinnäytetyö

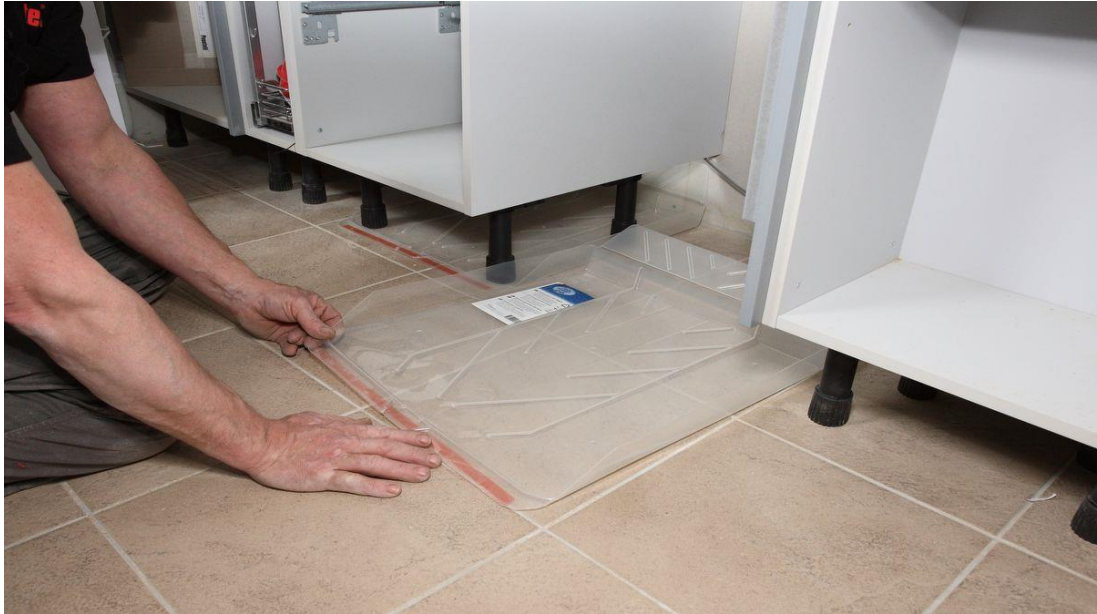
Kuva 1. Vuotokaukalo asennetaan pesukoneen alle

Toisena vesivahinkojen ehkäisykeinona olisi, että asukas sulkee hanat käytön jälkeen. Esimeriksi pesukoneventtiili tulisi muistaa sulkea aina käytön jälkeen. Kolmantena vesivahinkojen ehkäisykeinona olisi, että kuivissa tiloissa astianpesukoneiden alle asennettaisiin vuotokaukalot (kuva 1). Vuotokaukalon tarkoituksena on kertoa omistajalle, mikäli astianpesukoneessa tai sen osissa on vuoto, mikä käytännössä tapahtuu niin että vesi valuu vuotokaukaloa pitkin lattialle, jolloin vuoto havaitaan nopeasti. Vuotokaukalon avulla vesi ei myöskään vuoda kalusteisiin ja sitä kautta rakenteisiin. [2]

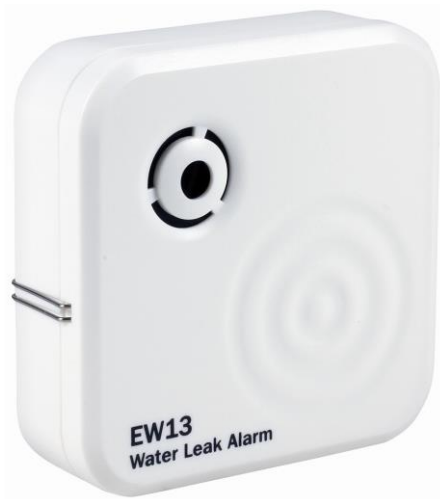
Kuva 2. Vuotohälytin

Neljäntenä ehkäisykeinona olisi, että asukas hankkisi itselleen vuotohälyttimen, jotka hälyttävät vuodon ilmetessä. Vuotohälytin on hyvin samantyyppinen kuin palovaroitin (kuva 2) eli, kun kosteutta tai vuotoa ilmenee, se hälyttää samankaltaisesti kuin palovaroitin. Vuotohälyttimen avulla voidaan myös välttyä suurimmiltakin vesivahingoilta.

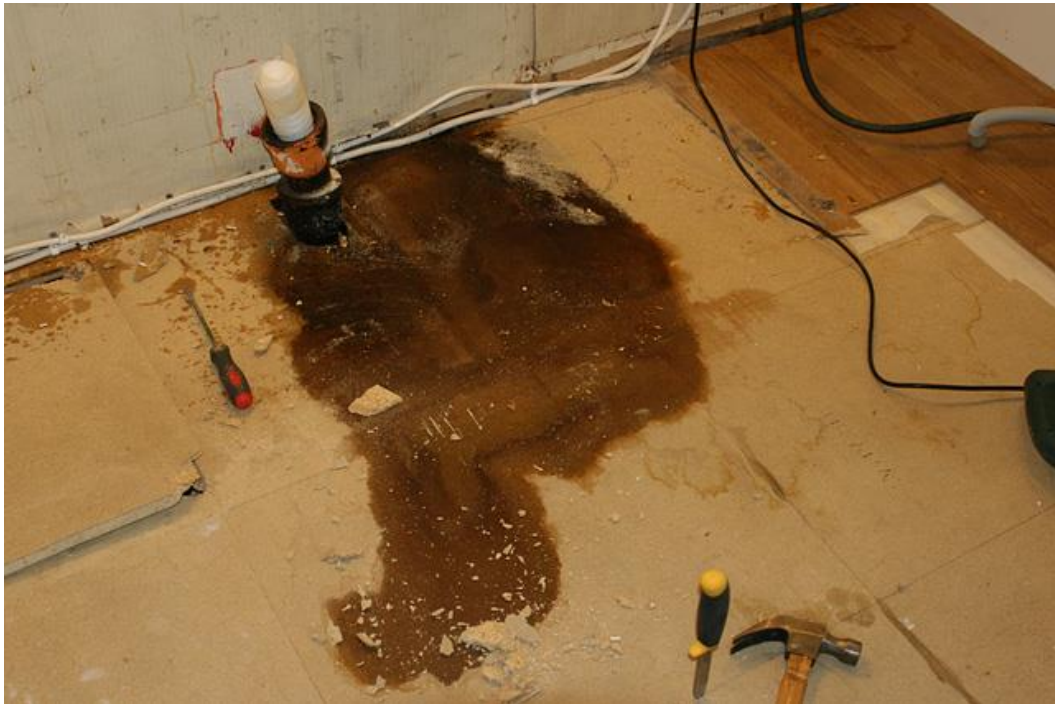
Kuva 3. Astianpesukoneesta aiheutunut vesivahinko [8]

Astianpesukone on yleisin vesivahinkojen aiheuttaja vesikalusteista, ja sen vuodot ovat lisääntyneet (kuva 3) todella paljon viimeisten vuosien aikana. Astianpesukoneen yleisimmät vuotokohdat ovat tulovesiletkun tai poistoletkun liitännät. Noin puolet vahingoista sattuu yli 10 vuotta vanhoissa astianpesukoneissa. Astianpesukonetta ei saa koskaan jättää yksin päälle, jotta vuodon sattuessa veden tulo saadaan nopeasti suljettua. Koneen käytön jälkeen pesukoneventtiili täytyy aina sulkea. Vesivahingot saattavat päätyä

Astianpesukoneen yleisin vuotava osa on koneen poistoletku. Noin 58 % vahingoista sattuu poistoletkun rikkoutumisesta. Toiseksi yleisin vuotava osa on tulovesiletku. Noin 13 % astianpesukoneen vahingoista johtuu rikkoutuneesta tulovesiletkusta. [1]

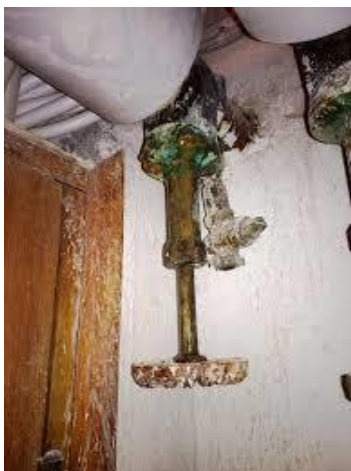
Kuva 4. Vanha vuotanut venttiili [2]

Vanhat venttiilit voivat olla niin ruosteessa, että niitä ei välttämättä saa suljettua (kuva 4). Sulkumekanismi on sen verran ruosteessa, että se on ajan myötä ruostunut kiinni. Sellaista venttiiliä on hyvin vaikea saada kiinni, mikä voi aiheuttaa sitten todella suuria vahinkoja. Jos venttiiliä ei saada suljettua, täytyy sulkea pääsulkuventtiili. Pääsulkuventtiilin sulkeminen voi aiheuttaa muita ongelmia, jos kyseessä iso taloyhtiö, mutta tällaisessa tapauksessa on tärkeämpää saada jollain tapaa veden tulo katkaistua. Jotta tällaisista venttiiliongelmaa ei sattuisi, täytyy venttiilien kuntoa käydä tarkistamassa useammin. [2]

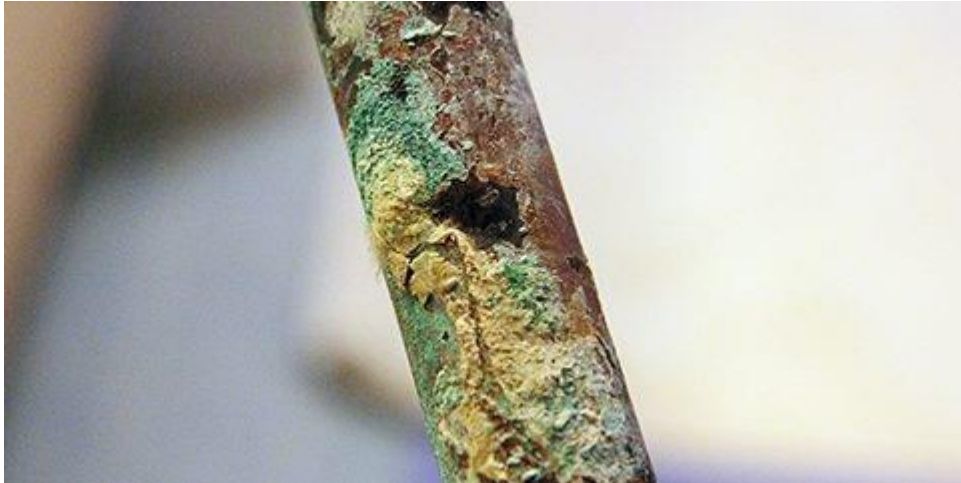
Kuva 5. Pistekorrosiota putkessa [9]

Huolellisella asennustyöllä sekä oikealla materiaalin valinnalla ovat korroosiot monesti vältettävissä. Kupariputkiin syntyy usein erilaisia korroosioita, jotka aiheuttavat vuotoja ja mahdollisesti vesivahinkoja. Kupariputken yleisin korroosionmuoto on pistekorroosio. Pistekorroosiota (kuva 5) muodostuu yleensä vain lämpimään käyttöveteen. Pistekorroosion tunnistaa pistemäisestä reiästä putken ulkopuolella ja vihreistä sakkanystyröistä putken sisäpuolella. [2]

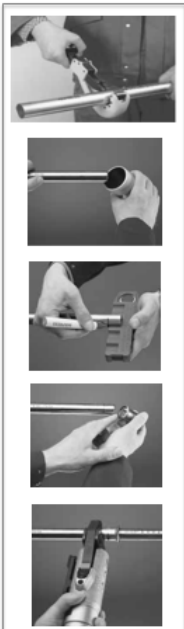
Puristusliitoksen eri työvaiheet

- Jäysteen poisto
Katkaisun jälkeen putken päästä on huolellisesti poistettava jäyste ulkoa ja sisältä. Jäyste vaurioittaa O-rengastiivistettä, kun putki työnnetään liittimeen. Katkaisussa putkenpäähän tulleen jäysteen poisto ulkopuolelta ja pään muovaus voidaan tehdä esimerkiksi sähkökäyttöisellä tai sopivalla käsikäyttöisellä jäysteenpoistimella.
