# Helsingin rautatie alueasetinlaitteen virransyötön uusimisen riskit

Opinnäytetyö  
Sähkötekniikan koulutusohjelma

Toukokuu 2011

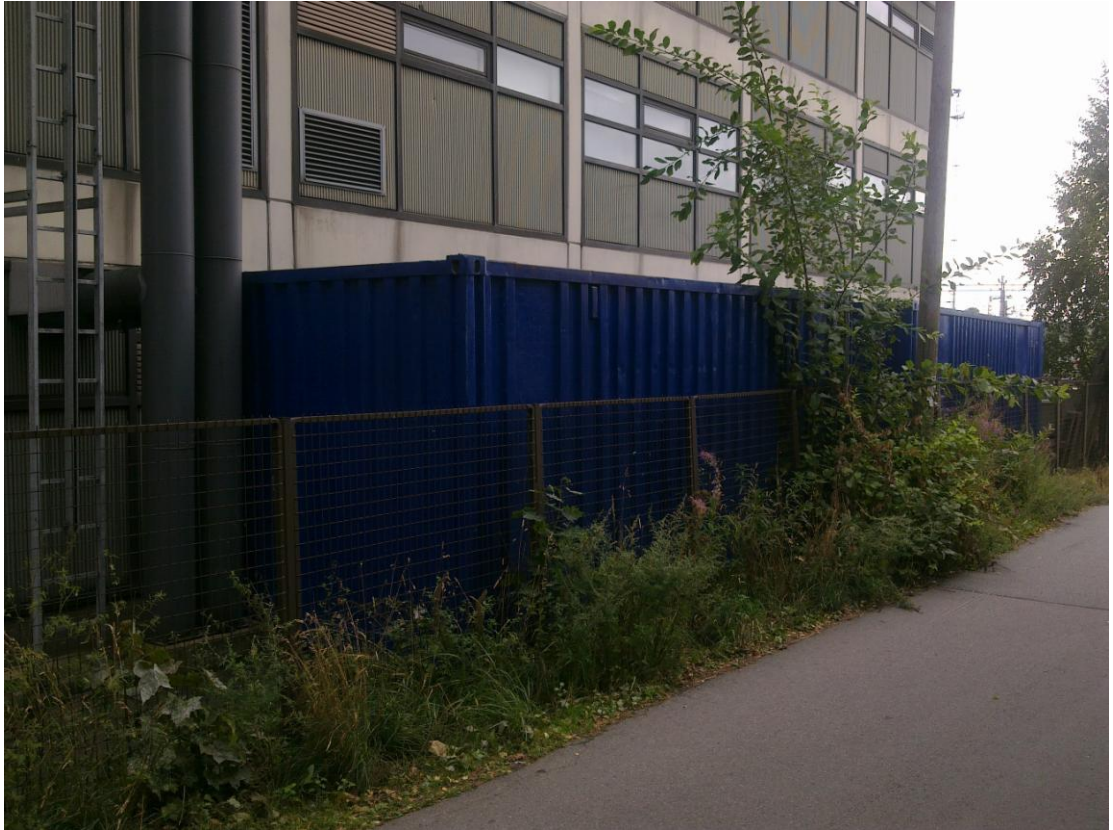
**KUVA 3. Merikontit asetinlaitteen ulkopuolella**

Asetinlaitteen taakse laitetaan kaksi kappaletta merikontteja (kuva 3). Kontit lämpöeristetään ja rakennetaan tuuletus. Toiseen konttiin asennetaan väliaikaisesti muuttajakoneet 8 kpl ja toiseen asetinlaiteakut 60V. Tämä mahdollistaa sen, että uudet virransyöttökaapit ja akusto voidaan asentaa lopulliselle paikalleen virransyöttöhuoneeseen ja akkuhuoneeseen.

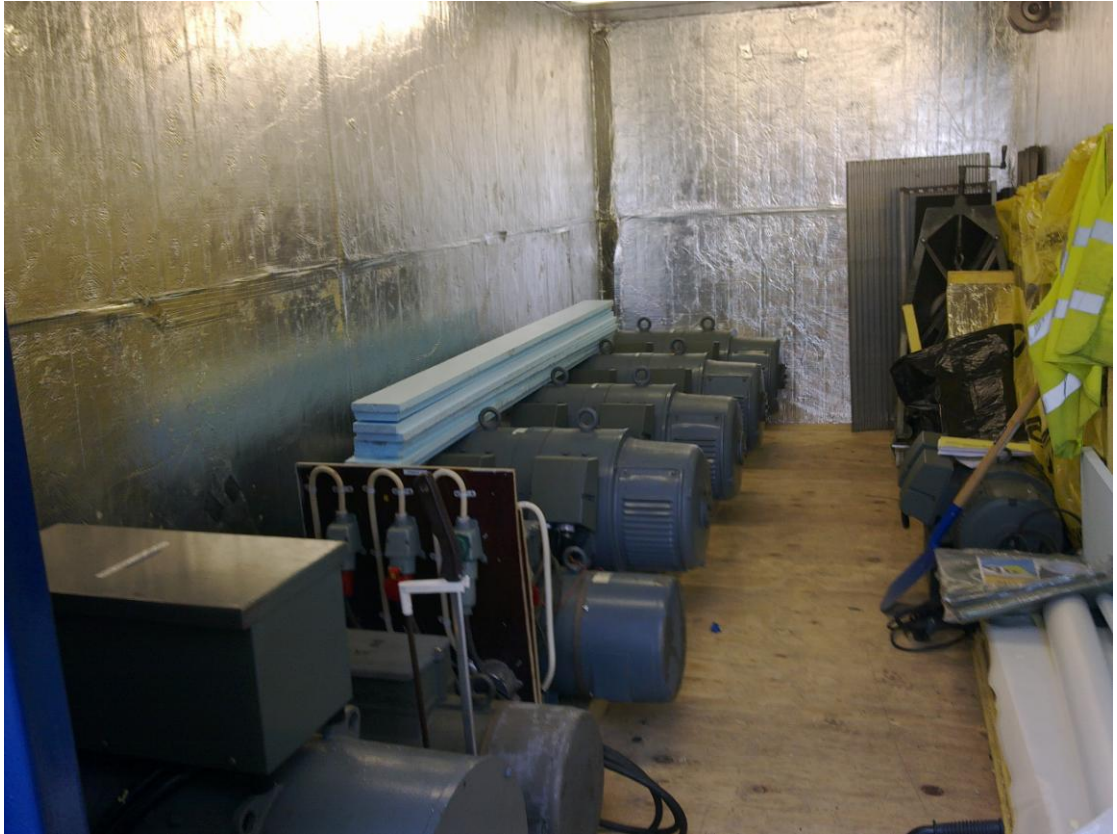
**KUVA 4. Muuttajakoneet kontissa**

Ensin siirretään muuttajakoneet (8 kpl) pois seinän vierestä ulkona olevaan konttiin (kuva 4), jotta saadaan tiloja uusille virransyöttökaapeille. Ulkoseinään puhkaistiin reikä, jotta siirtotyö olisi jouhevaa ja matka mahdollisimman lyhyt, joka nähdään kuvassa 5.

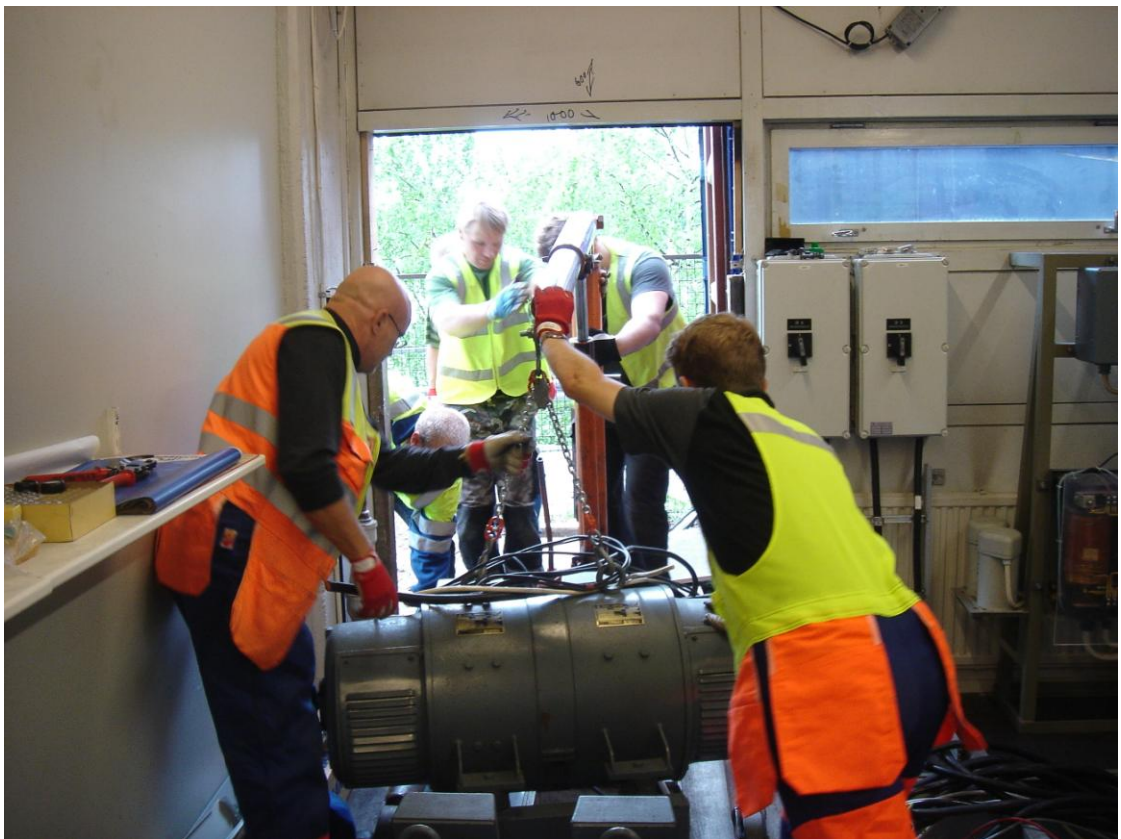
**KUVA 5. Muuttajakoneen siirto käynnissä**

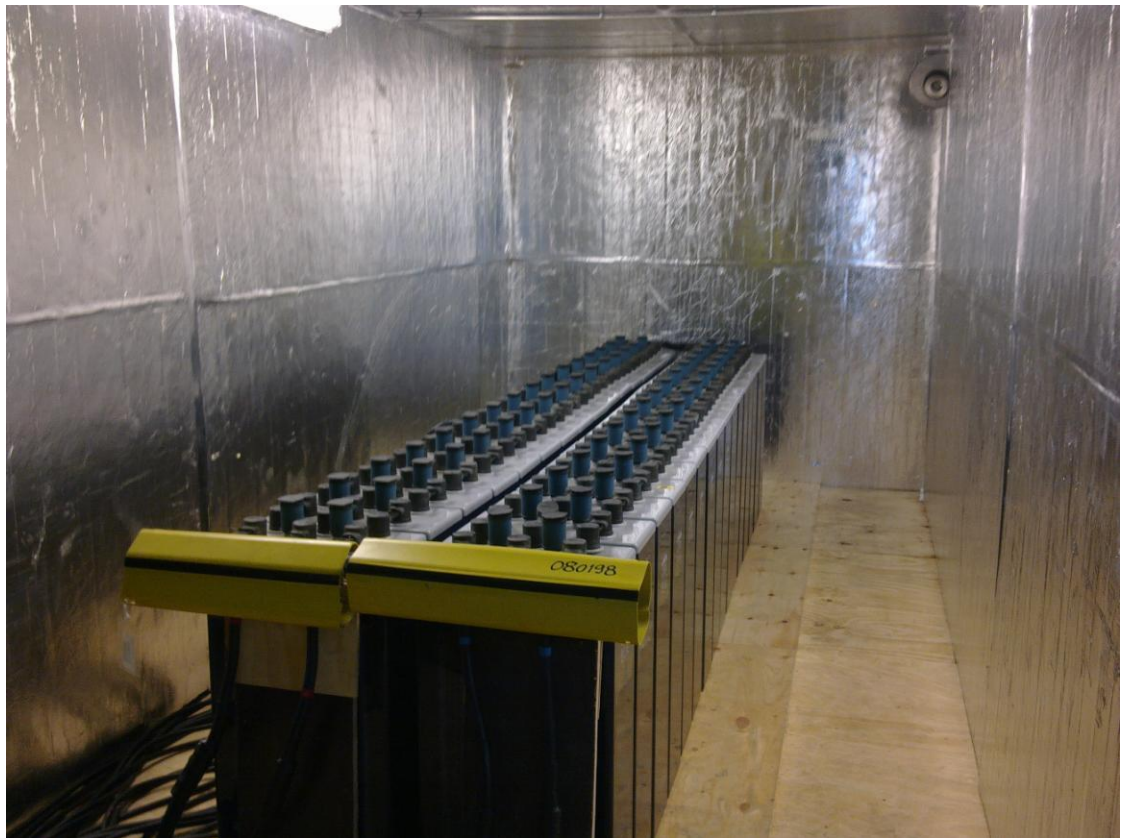
**KUVA 6. Akusto kontissa**

Seuraavaksi siirrettiin 60V akut pihalle konttiin pois uusien UPS-akustojen edestä (kuva 6). Seinään puhkaistiin reikä, jotta siirtotyö olisi jouhevaa ja matka mahdollisimman lyhyt. Työn jälkeen seinä levytettiin ja eristettiin väliaikaisesti. Jatketut kaapelit kulkevat vielä väliaikaisen seinän läpi. Kun uusi virransyöttö on rakennettu ja kaikki kuormat siirretty uutteen virransyöttöön, nämä kaapelit akustolle voidaan purkaa ja poistaa. Akustojen siirrosta teki urakoitsijan edustaja työohjeen joka tarkoituksena on kuvata eri työvaiheet 60V akuston siirtotyössä, joka näkyy liitteessä 2.

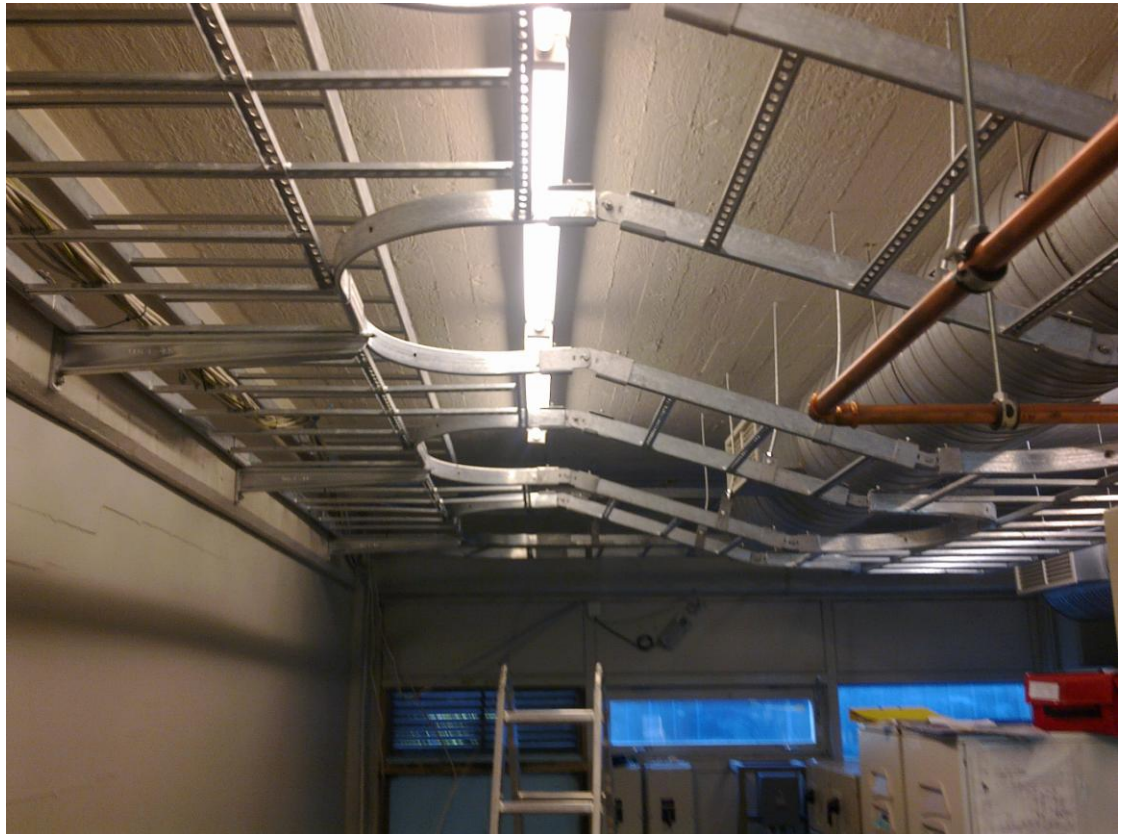
**KUVA 7. Uudet kaapelireitit**

Reittien rakentaminen jännitteisten osien lähellä vaatii suurta varovaisuutta. Reitit rakennetaan suunnittelijan tekemien suunnitelmien mukaan (kuva 7). Reitit kulkevat jännitteisten telineiden vieressä ja katon rajassa. Riskinä on sähköiskun vaara: kun liikutaan sähkötiloissa, asentajan on oltava sähkömies. Myös katon rajaan asennus aiheuttaa telineyöskentelyä, koska tikkailla ei saa suorittaa asennustöitä.
