Liite A: kuvia

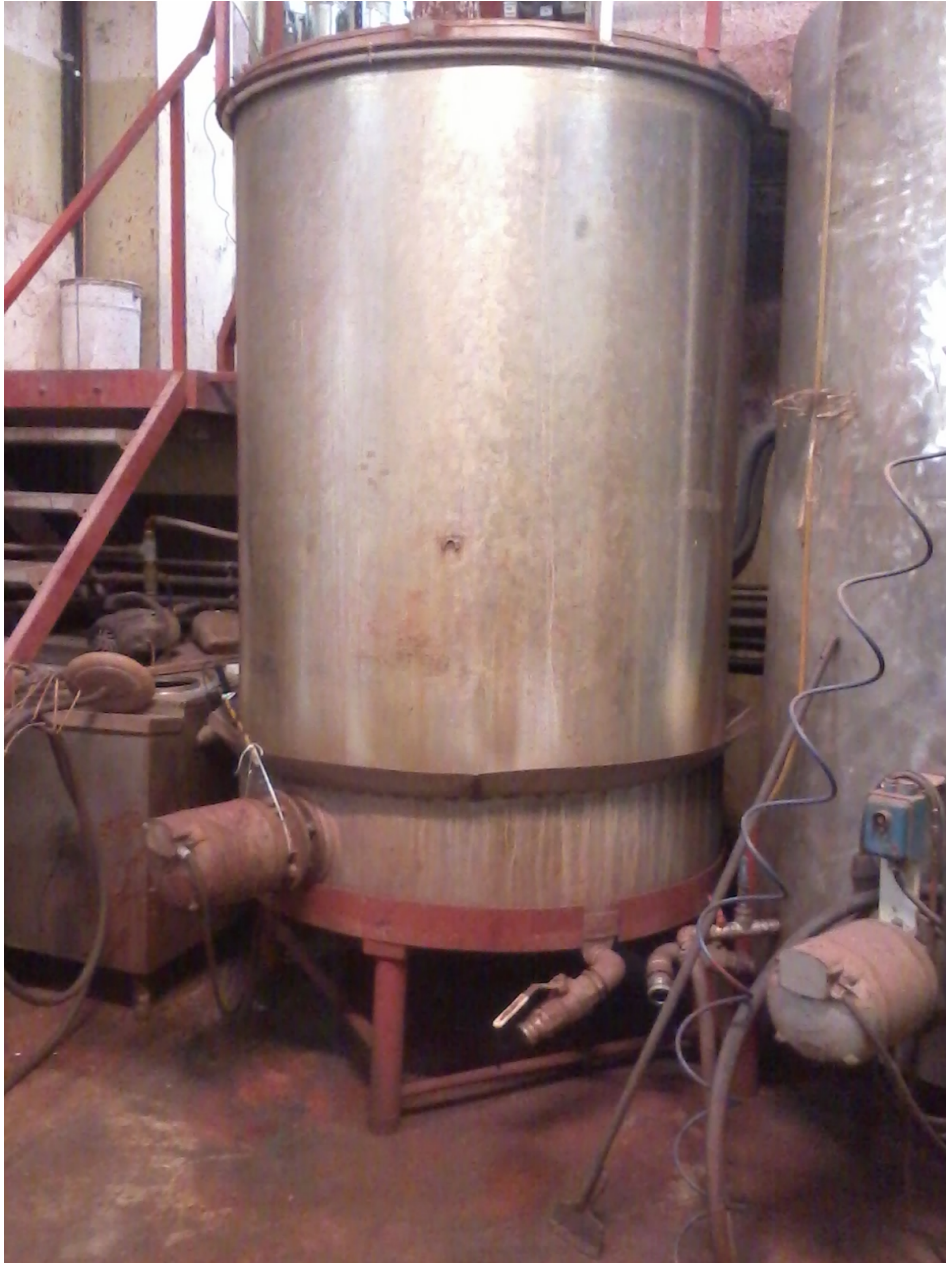
Kuva 1: Nykyinen 3000 l astia

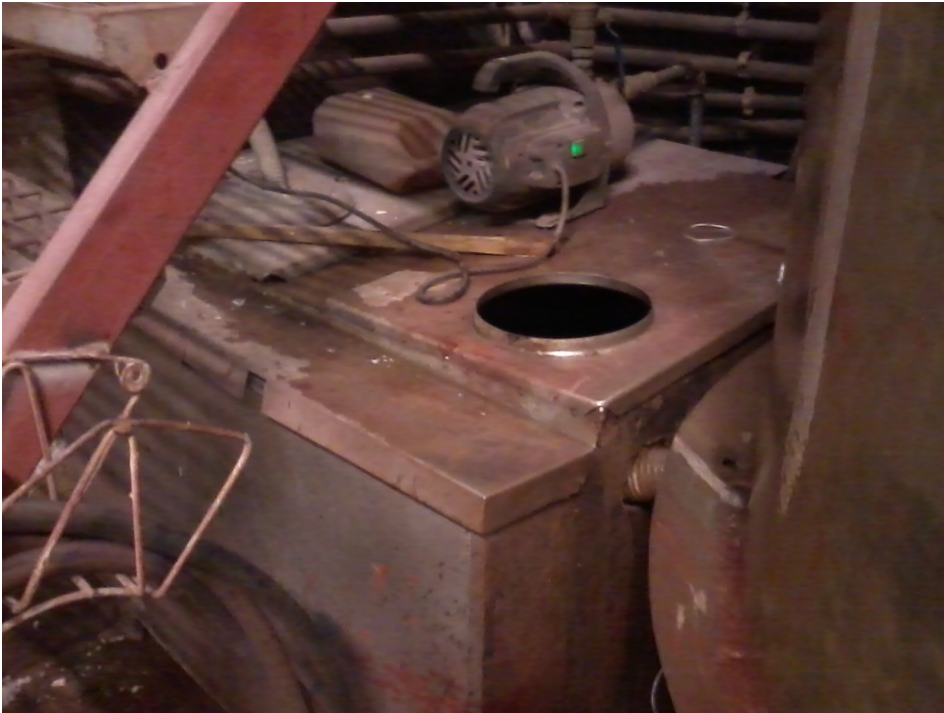
Kuva 2: Vesisäiliönä toimiva maidonjäähdytin

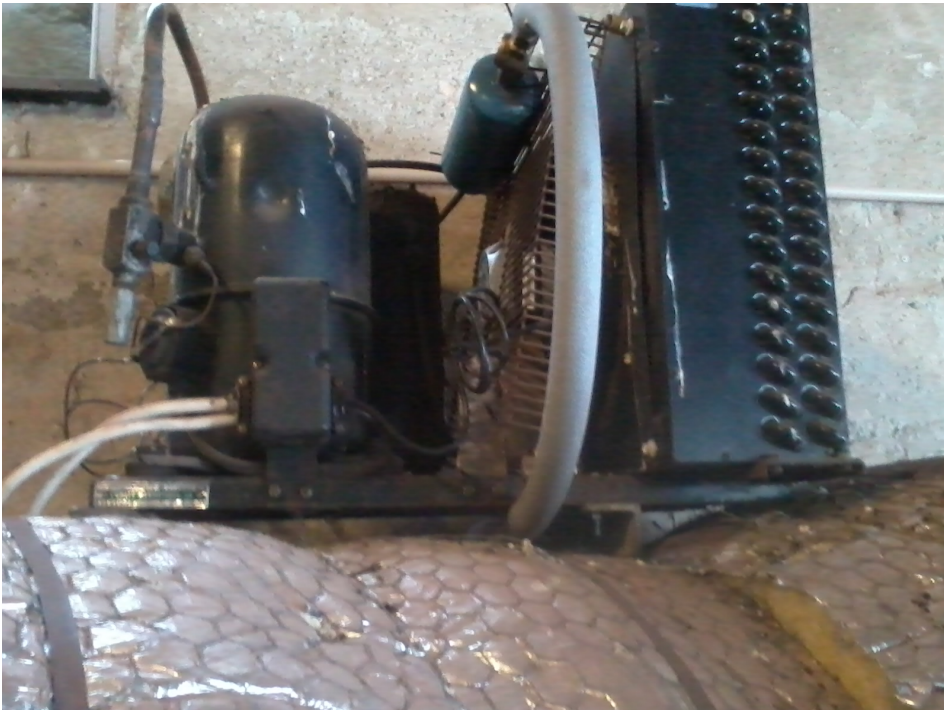
Kuva 3: 1 kW kylmäkone

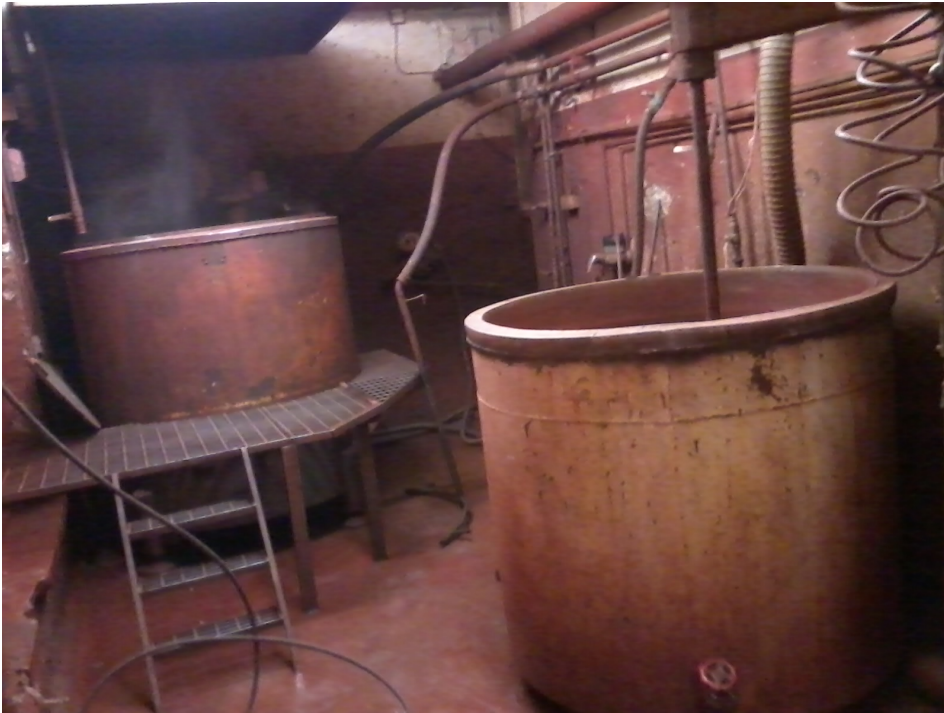
Kuva 4: Maalin keittopiste

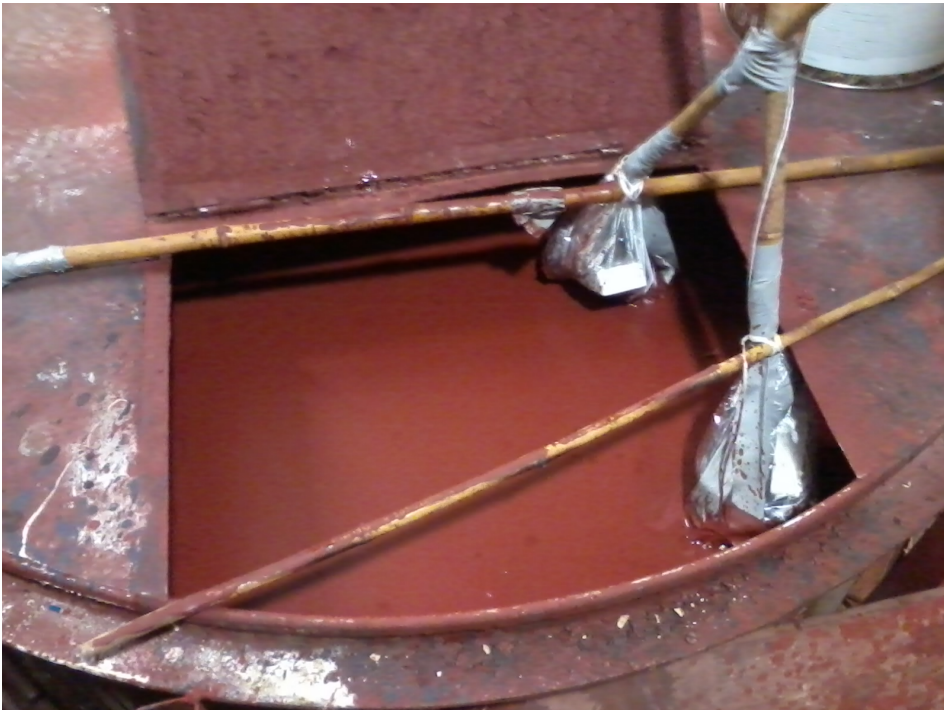
Kuva 5: Maalin sisälämpötilan mittaus

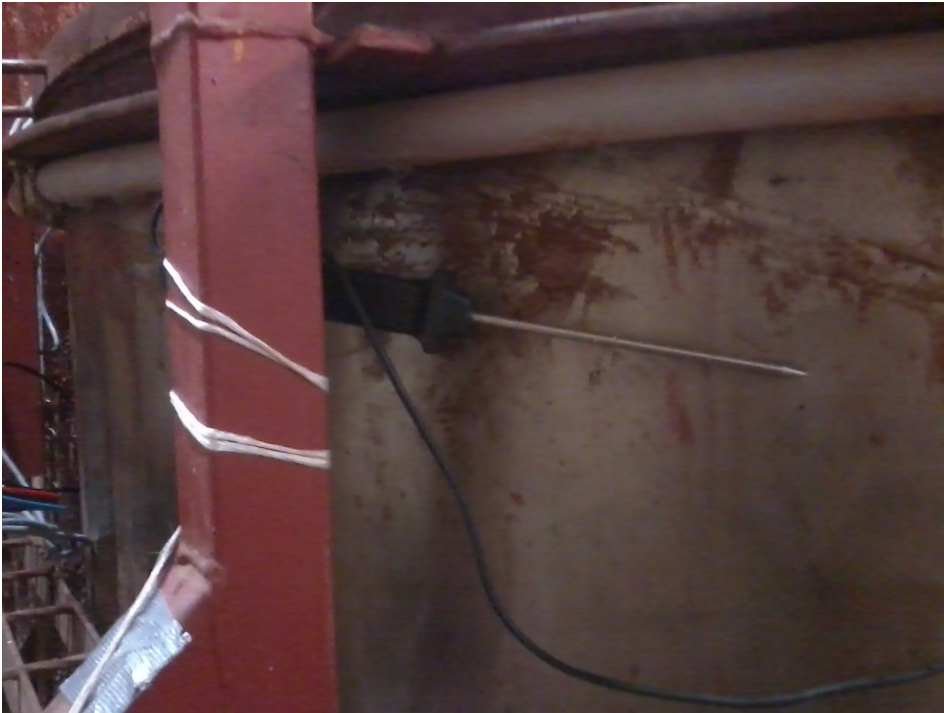
Kuva 6: Jäähdytysveden lämpötilamittaus, yläosa

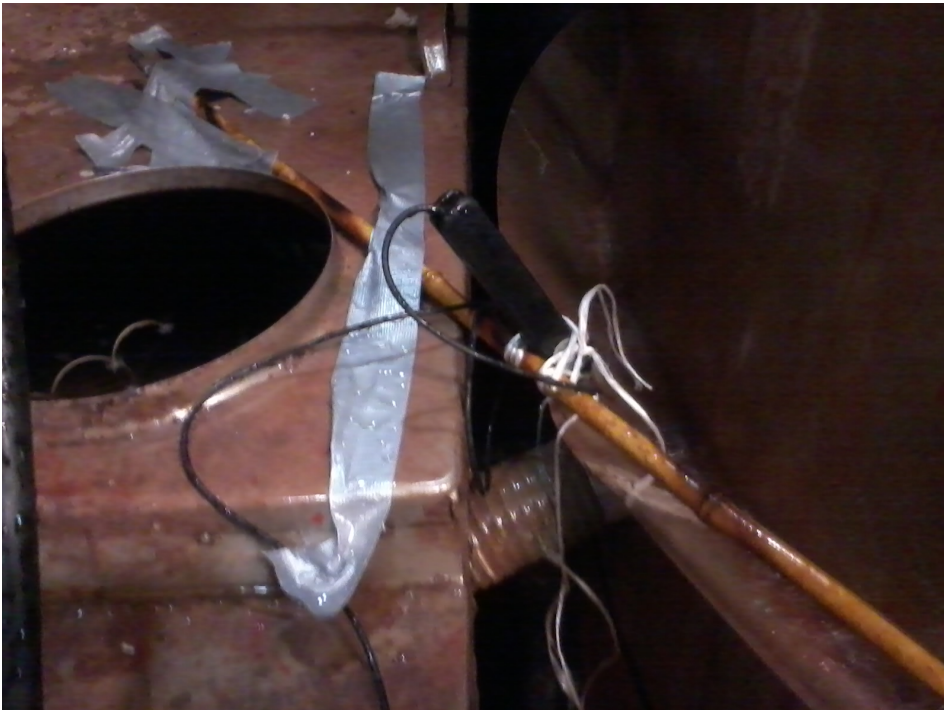
Kuva 7: Jäähdytysveden lämpötilamittaus, alaosa

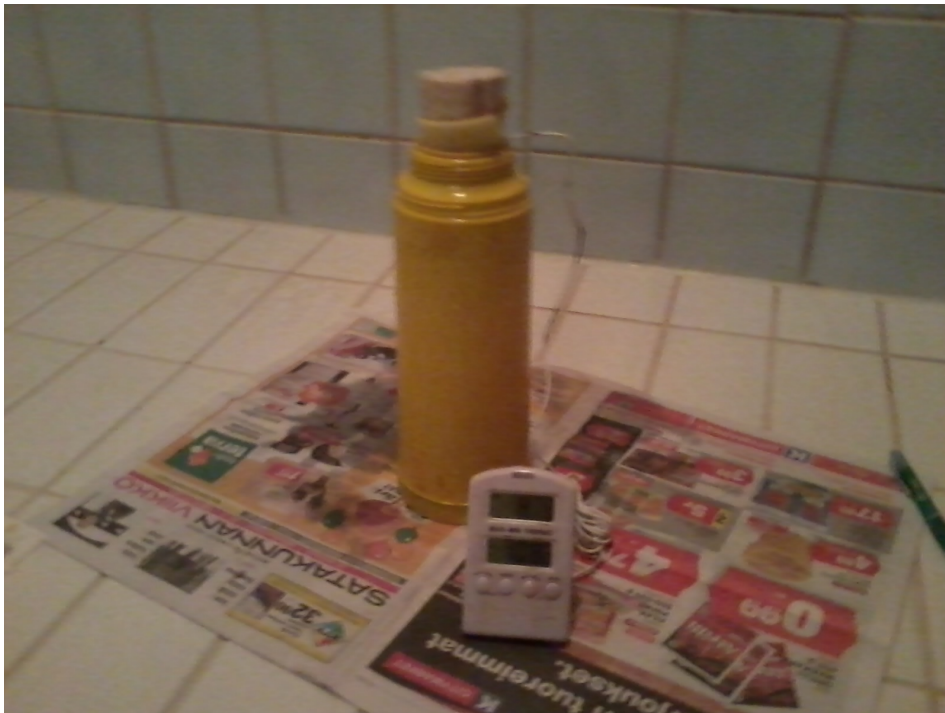
Kuva 8: Lämpökapasiteetin mittaus

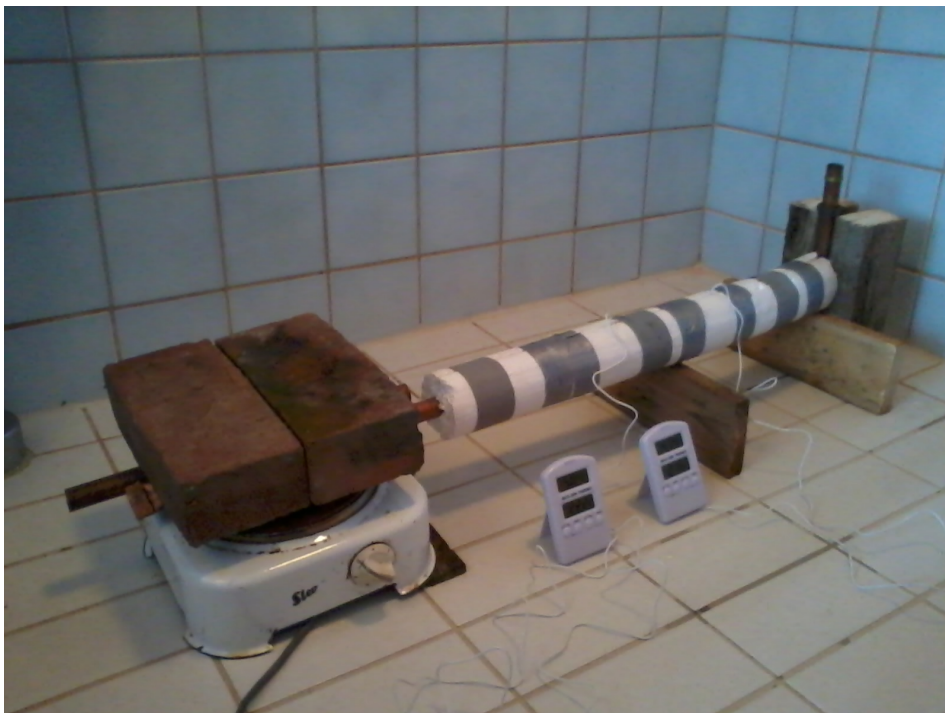
Kuva 9: Lämmönjohtavuuden mittaus
