Kulutusteräsvertailu Kevitsan kaivoksen prosessissa

Insinööri
Kajaanin ammattikorkeakoulu
Tekniikan ja liikenteen ala
Kone- ja tuotantotekniikka
Kevät 2014

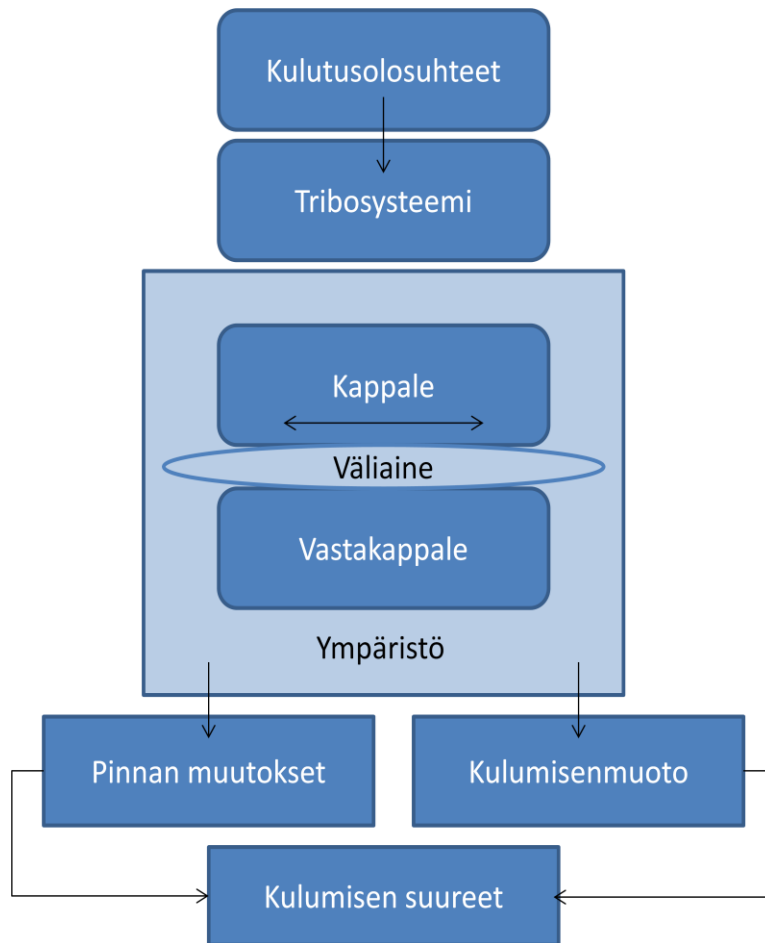
Kuva 3. Kulumisen osatekijät [2]

Kuvassa 3 on esitetty kulumisen osatekijät kaaviossa.

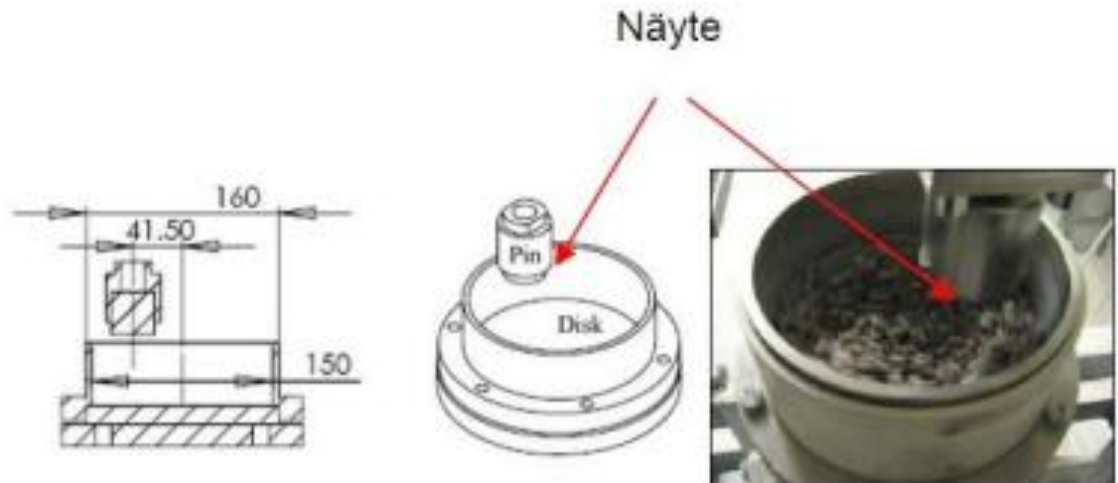
Kuva 9. Tampereen Wear Centerin abraasiokoe.[11]

Tampereen Wear Centerissä laboratoriotesteissä käytetään murskaavaa Pin-On-Disk koetta. Kokeessa näytettä painetaan vasten pyörivää kuppia, joka on täytetty abrassiivilla. Näyte painetaan halutuksi ajaksi vasten abrassiivia ja nostetaan välillä ylös, jotta kupissa oleva kuluttava materiaali vaihtuu näytteen alla. Tampereen abraasiokoe on kuvassa 9.

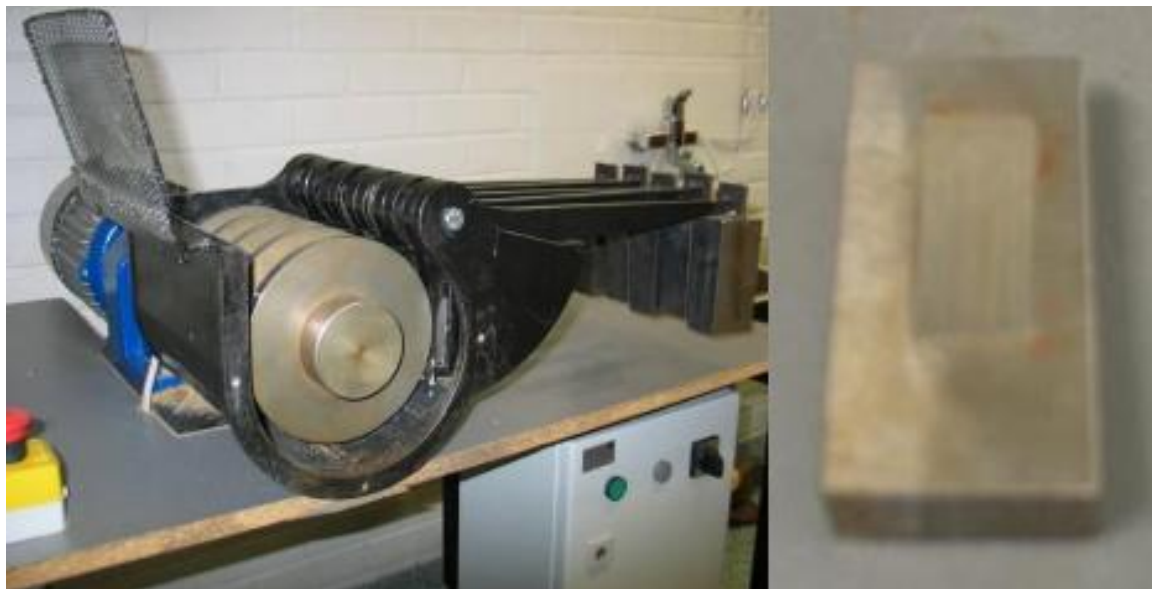
Kuva 10. RST Oy:n kulutustestauslaitteisto [11]

Raahen Seudun Teknologiakeskus Oy:n tiloissa on ASTM-standardin mukainen laboratoriolaitteisto, jossa pyörivät rullat siirtävät abrassiivisia rullia vasten näytekappaletta. Kuvassa 10 näkyy kulutustestauslaitteisto sekä kulunut näytekappale. [8][11]

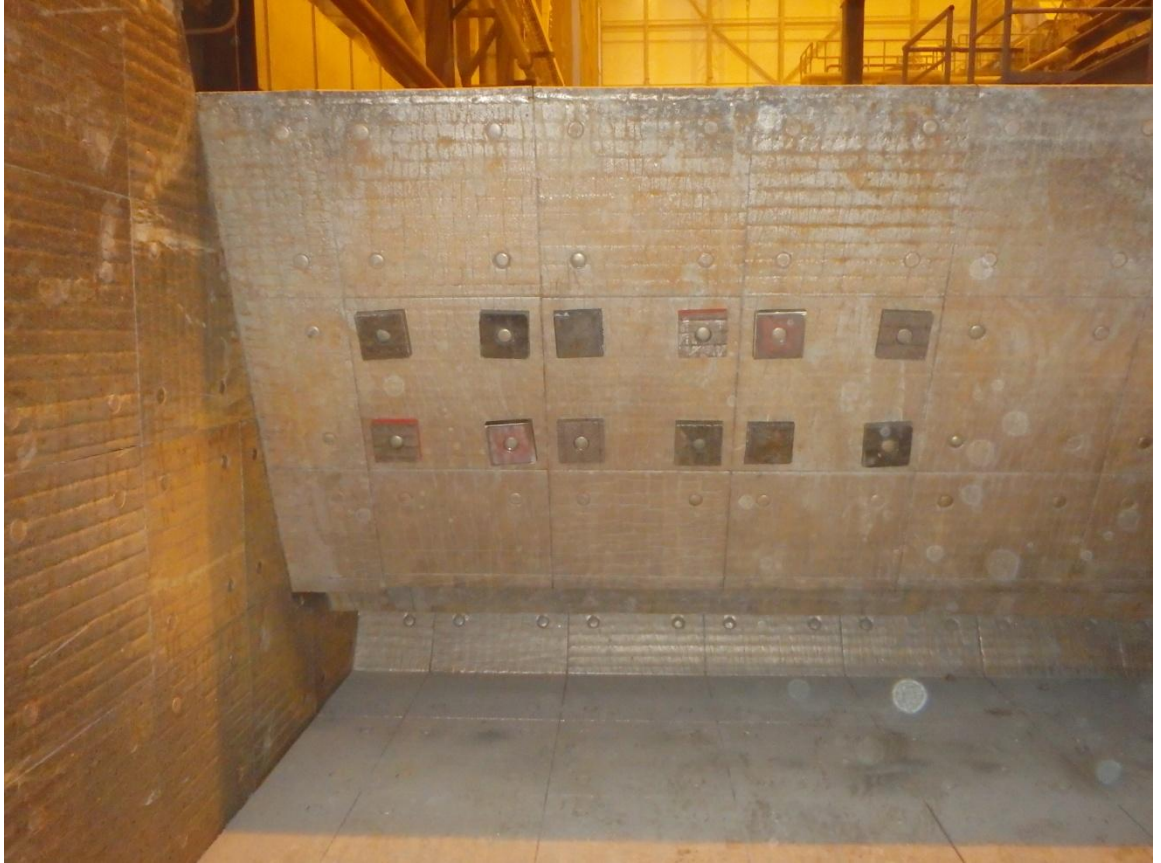
Kuva 13. Testilevyt 1. myllyn purkusuppilossa.

Levyt kiinnitettiin kohteissa varsinaisten vuorauslevyjen päälle samasta reiästä kuin vuorauslevyt. Kuvassa 13 on koekulutuslevyt myllyn purkusuppilossa. Kohteisiin asennettiin kaksi koelevyä toimittajaa kohden, jolloin saatiin kokeelle lisää luotettavuutta. Kohteessa kuluttava materiaalivirta voi olla hieman erilainen eripuolilla joten oli hyvä saada samanlaista levyä erikohtiin.

Koekulutuslevyt sijoitettiin myllystä purkautuvan materiaalivirran alle. Suppilon vuorauslevyt olivat kuluneet runsaasti suppilon toisella laidalla, joten levyt asennettiin kuluneelle laidalle. Suppilon toispuoleinen kuluminen johtuu myllyn pyörimisestä. Mylly heittää materiaalivirran pyörimisestä johtuen enimmäkseen toiseen laitaan.
