Selvitys Oulun vankilan rakennushistorian vaiheista

Opinnäytetyö
Kevät 2014
Liiketoiminta ja kulttuuri
Konservoinnin koulutusohjelma

SEINÄJOEN AMMATTIKORKEAKOULU

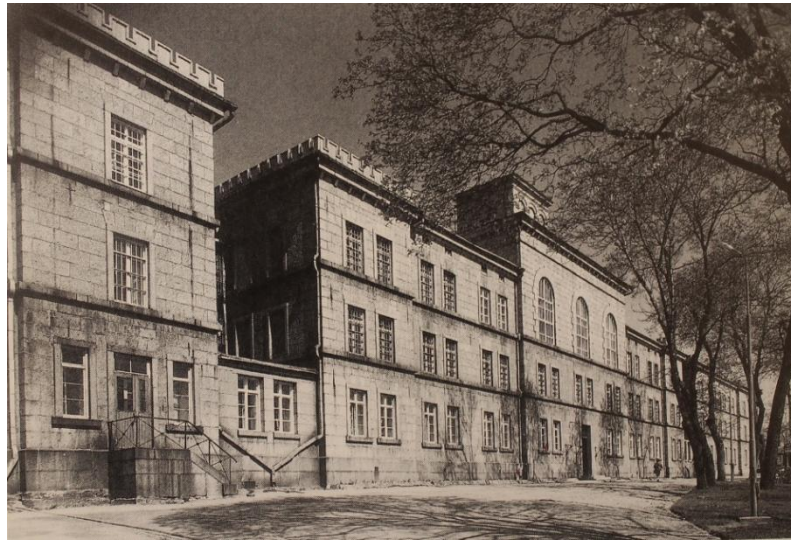
Kuva 1. Turun Kakolanmäen entinen keskusvankila.
E.B. Lohrmann 1853 (Sinisalo 2001, 149.)

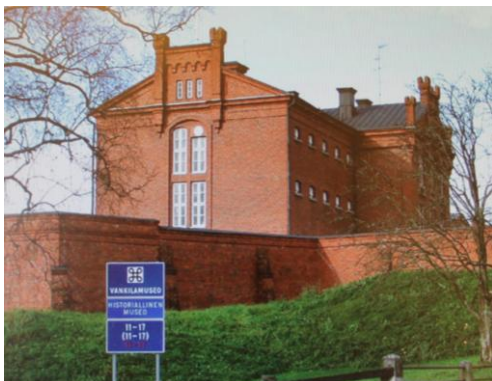
Kuva 2. Hämeenlinnan vankila oli maan ensimmäinen ns. sellivankila. (Jari Heiskanen, museovirasto)

Aikakauden tyypillisen sellivankilan esikuva koostui pitkistä siivistä, joissa sellirivit reunustivat keskitilaa. Sijoittamalla tällaisia siipiä säteittäiseen muodostelmaan, rakennuksen keskustassa olevasta vartiointipisteestä olisi esteetön näkymä jokaiseen siipeen. Suomen pienissä vankilarakennuksissa säännöllinen geometrinen sädekuvio ei kalleutensa vuoksi kuitenkaan juuri toteutunut täydellisenä. Kun maan ensimmäinen uusi sellivankila valmistui vuonna 1871 L.I. Lindqvistin piirtämänä Hämeenlinnaan, se käsitti vain kaksi samassa linjassa olevaa siipeä. Vankila oli siis varsin pieni, mutta rappaamaton tiili, sellien pienet valoaukot ja linnamaisen ilmeen korostaminen pääjulkisivun tiilisillä rintavarustukseen viittaavilla yksityiskohdilla, olivat piirteitä jotka kertautuivat aikakauden vankila-arkkitehtuurissa. Myöhemmin kaavaksi vakiintui myös neljä ristikkäistä siipeä, joista yksi saattoi sisältää hallinnollisia tms. tiloja. (Viljo 1989, 102.)

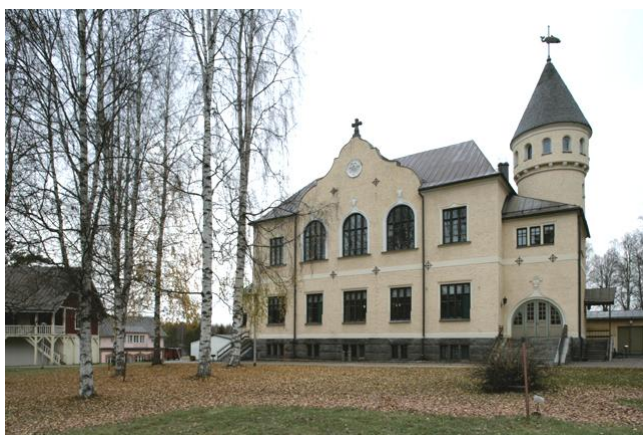
Kuva 3. Kotiniemen kasvatuslaitos. Jugend-tyylisen rakennuskokonaisuuden suunnitteli arkkitehti Hugo Lindberg. Nykyisin tiloissa toimii Vilppulan avovankila. (www.rky.fi)

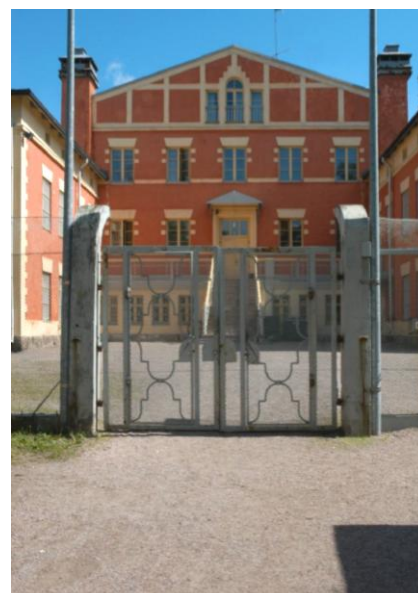
Kuva 4. Keravan nuorisovankilan päärakennus suunniteltiin Yleisten rakennusten ylihallituksessa arkkitehti Florentin Granholmin johdolla ja toteutettiin 1888–1890. (Rikosseuraamusvirasto)

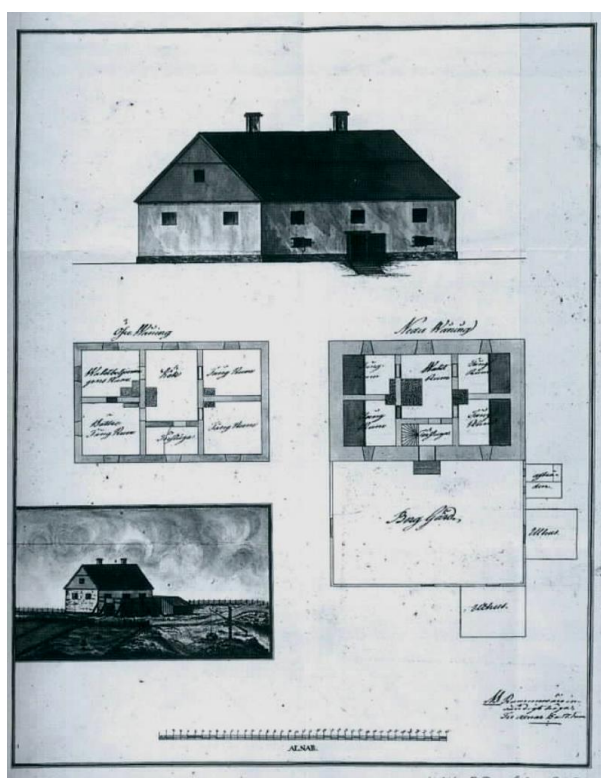
Kuva 5. Henri Matlinin piirros kruununvankilasta v. 1812. (Lilius 2004)

Henri Matlinin vuodelta 1812 peräisin olevan piirustuksen mukaan rakennuksen edessä oli vankilapiha jota ympäröi lankkuaita. Piha oli yhtä leveä kuin vankilarakennus. Pihan ulkopuolelle mutta aitaan kiinni oli rakennettu kaksi ulkorakennusta ja ulkokäymälä. Aitaan kiinni rakentamalla säästyttiin yhden seinän rakentamiselta ja piha jäi näin helpommin vartioitavaksi.

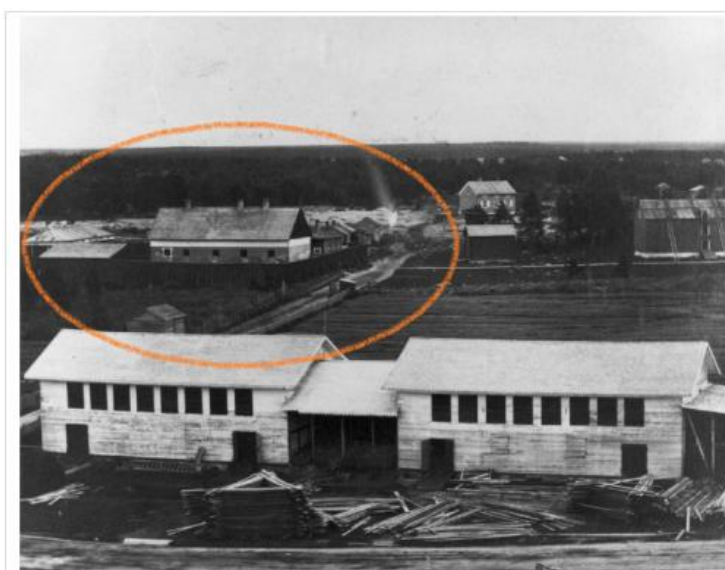
Kuva 6. Näkymä Åströmin tehtaalta vankilalle päin 1870-luvulla ennen nykyisen vankilan rakentamista. Puuaita ympäröi nk. Oxenstjernan vankilarakennuksen, lääninputkan ja niihin liittyvät talousrakennukset. (lähde tuntematon.)

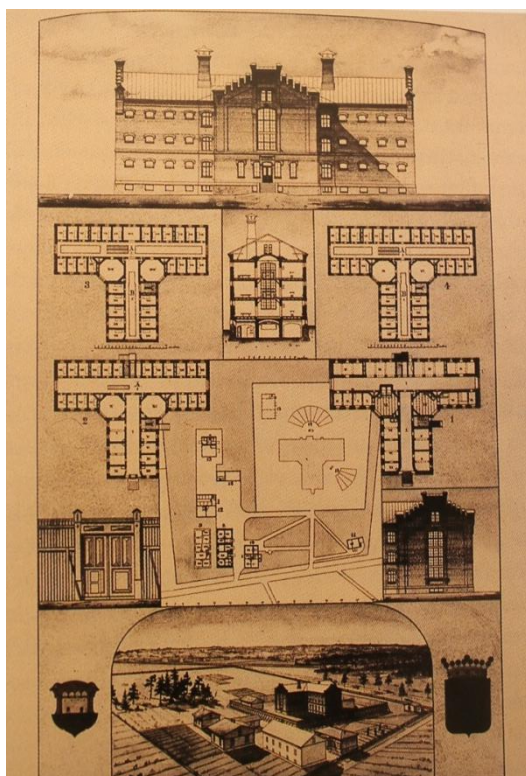
Kuva 8. Esittelykuva Oulun vankilasta 1890- luvulta. (Sinisalo 2001,149)

Vankila rakennettiin tiilirakenteisena, kolmikerroksisena ja T-kirjaimen mallisena. Vankilarakennuksen lisäksi suunnitelma käsitti vankilaa ympäröivän hirsirakenteisen piiraidan sekä sen sisäpuolelle rakennettavat puurakenteiset ulkohuone- ja liiterirakennukset. Osana suunnitelmaa toteutettiin aiemmin kruununvankilana toimineen Oxenstiernan talon muutostyöt johtajan ja vartijoiden asunnoiksi sekä vanhan ja hirsirakenteisen, putkana toimineen rakennuksen muutostyöt vartijoiden asunnoksi. (Oulun vankila rakennushistorian selvitys 2011, 9.) Töiden valvojaksi valittiin arkkitehdit F.W. Lüchau ja J. Lybeck sekä rakennusmestariksi Juho Ahde. Rakennustyön tekivät ammattimiehet, mutta myös vankeja käytettiin. Rakennustarvikkeita tarvittiin valtavat määrät. Esim. tiiliä toimitettiin aluksi Kalajoelta mutta myöhemmin niitä valmistettiin myös Oulussa. Lämminvesi- ja lämmönjohtotyöt asennuksineen toimitti G.E. Berggren's Mekaniska verkstad. Vankila valmistui vuoden 1885 aikana ja saman vuoden kesällä oli jo ensimmäiset miesvangit asutettu. Muutamaa päivää myöhemmin olivat kaikki vangit, myös lääninputkasta sekä velkavankilasta siirretty uuteen lääninvankilaan. (Karvonen 1985, 3–15.)

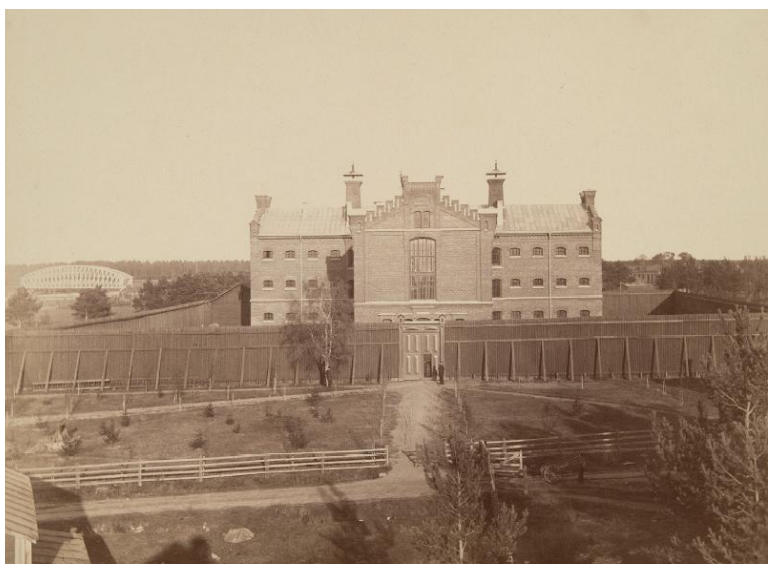
Kuva 9. Oulun uusi lääninvankila 1890-luvulla ympärillään hirsirakenteinen piiraita (Museoviraston kuvaarkisto).

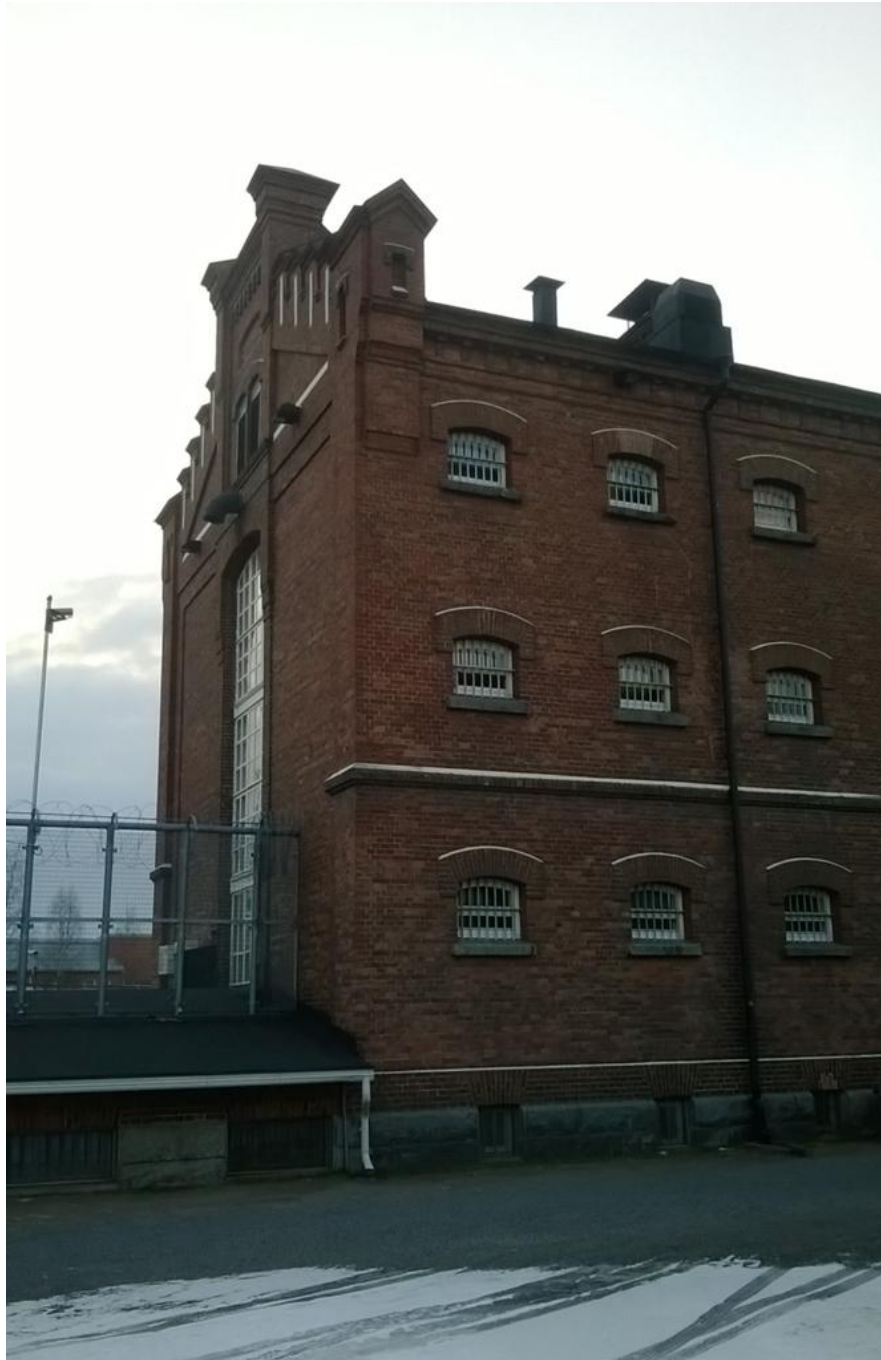
Kuva 10. Eteläisen sellisiiven (puhekiel. itäsiipi) julkisivua kaakkoon ja koilliseen. Kuvattuna sisäpihalta eli ns. vankien ulkoilupihalta.

Julkisivut ovat puhtaaksimuurattua korkeapolttoista tiiltä. Ikkuna- ja oviaukot on holvattu tiilijulkisivussa. Ikkunoiden ulkopuolinen ikkunapenkki on luonnonkiveä. Julkisivut ovat pääosin sileät. Räystäiden alla on voimakkaat profiloinnit, lisäksi julkisivua on jäsennely yksinkertaisin vaakaprofiilein. Pitkiä julkisivuja yhdistää vaakalista ja päätyjulkisivuja hallitsee koristeellinen porrastettu räystääslinja. Perustukset, kivijalka, perusmuurit ja ulkoportaat on tehty säännöllisistä luonnonkiviharukoista. (Oulun vankilan rakennushistorian selvitys 2011, 15.)

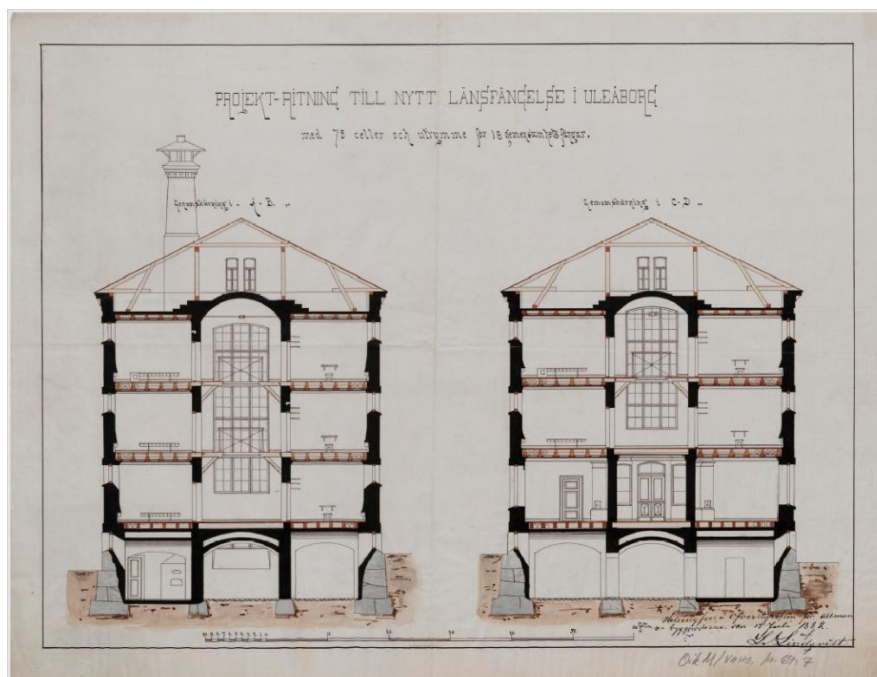
Kuva 12 Vankilan leikkauspiirroksset, laatinut L.I. Lindqvist 1882. Kellarin katossa on kaksoisholvirakenne, jonka sisällä lämmintä ilmaa johdettiin ylempiin kerroksiin metallikanavia pitkin. (Digitaaliarkisto.)

Rakennus varustettiin 1880-luvulla sekä ilma- että vesikiertoisella keskuslämmityksellä, lisäksi hallintotiloihin tuli perinteinen uunilämmitys. Ilmakekuslämmitysjärjestelmä oli matalapaineinen eli lämmön kierto verkossa perustui painovoimaiseen, lämpötilaerojen aiheuttamaan kiertoon. Lisäksi ulkoseinille asennettiin vesikiertoiset patterit. Kellarikerroksen pääkäytävän varrella sijaitseviin avoimiin tiloihin sijoitettiin kaksi suurta, haloilla lämmitettävää keskuslämmityslaitetta, joista esilämmitetty ilma johdettiin kellariholvin kattoon sijoitettuja kanavia pitkin rakennuksen keskusmuureissa sijaitseviin pystykanaviin.

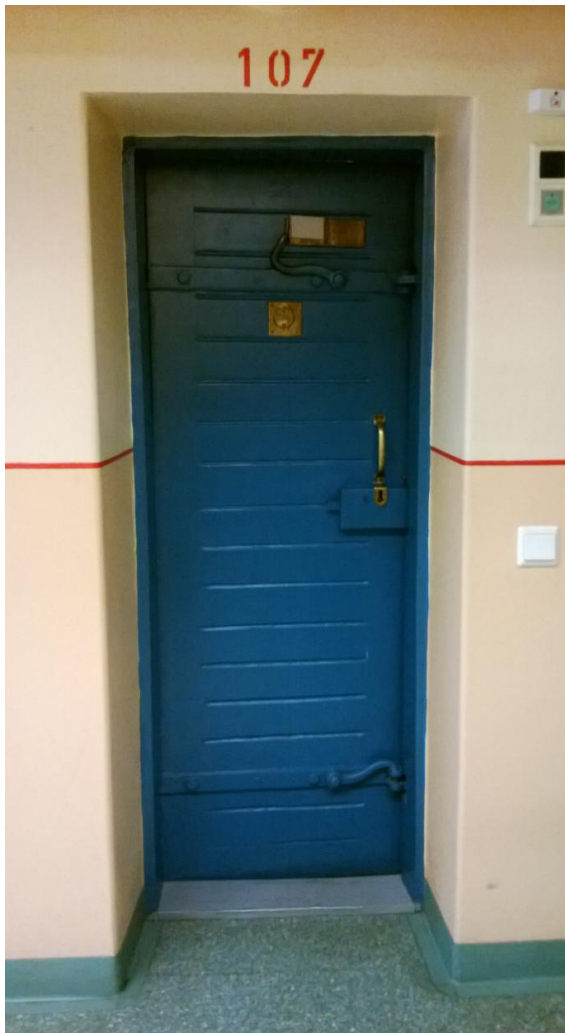
Kuva 13. Alkuperäisten puurakenteisten sellinovien yläosassa on pyöreä kurkistusreikä jota peittää kääntyvä metallinen peitelevy.

Sellinivet tehtiin 1880-luvulla tyyppiirustusten mukaan. Alkuperäiset sellien ovi-levyt olivat puurakenteisia ja ne oli vahvistettu koko ovilevyn levyisillä metallilaitoilla, joiden päissä oli sisäpuolella saranalenkit ja sisäpuolella säpit. Ovet avautuivat selliin päin.

Ovilevyn yläosassa oli pyöreä kurkistusreikä, jota peittää kääntyvä metallinen peitelevy. Pääosa sellinovista lukituksineen on alkuperäisiä. (Oulun vankilan rakennushistorian selvitys 2011, 16.)

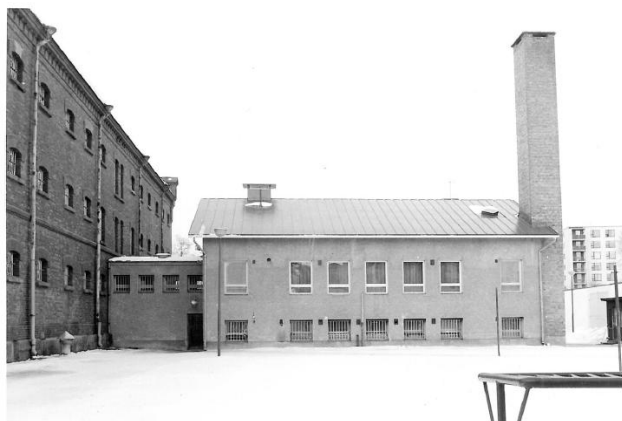
Kuva 14. Vankilan itäinen uudissiipi kuvattuna ulkoilupihalta vuonna 1994 (Karvonen 1985).

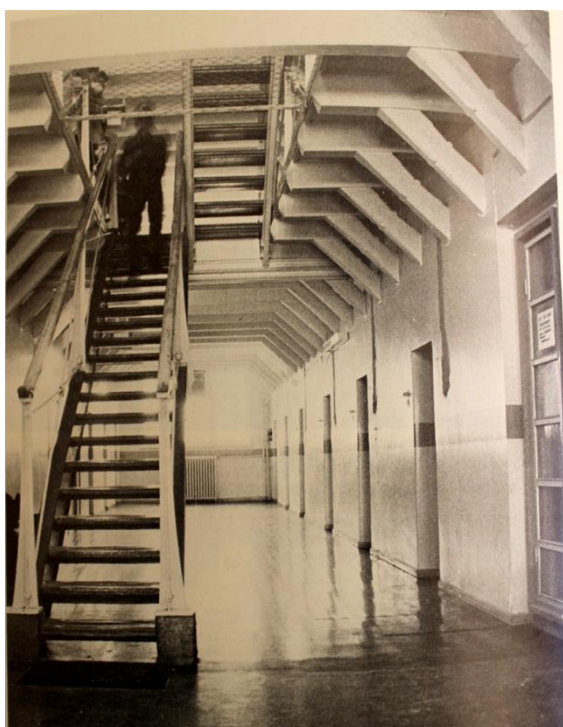
Kuva 15. Kuva ensimmäisen kerroksen käytävältä jolloin välipohjat olivat vielä avonaiset. (Karvonen 1985)

1970- luvulla vankilarakennukseen tehtiin lisää muutos-, perus- ja vuosikorjaustöitä. Kellarin muutostyöt käsittivät uuden pesuhuoneen sekä entisten pesutilojen muutoksen henkilökunnan ruokalaksi. Vankilan sisätilojen arkkitehtuuriin eniten vaikuttava muutos tapahtui kun selliosastojen kerrosten aiemmin avoimet välipohjien aukot rakennettiin umpeen. Tällöin osastolle saatiin enemmän oleskelutilaa. (Oulun vankilan rakennushistorian selvitys 2011, 18.)

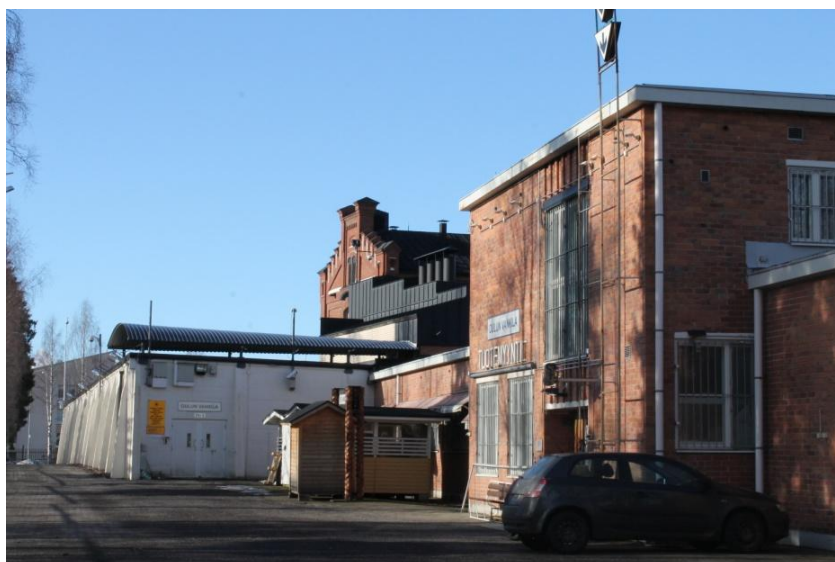
Kuva 16. Vuonna 1963 rakennettua työliikesiipeä kuvattuna koillisesta 2014.

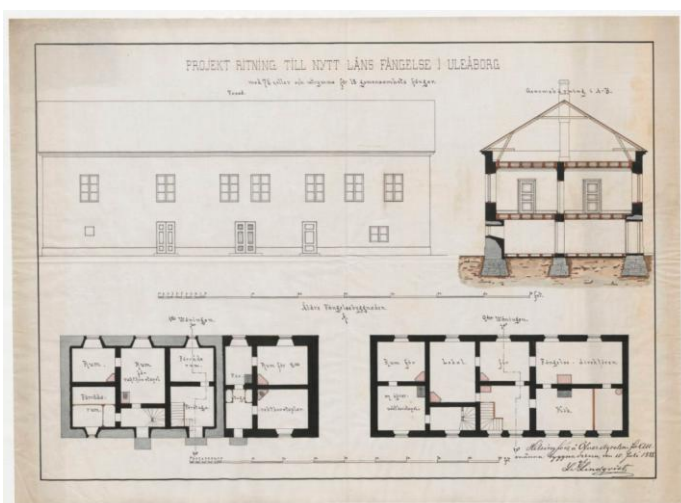
Kuva 17. Rakennuspiirustukset entisen kruununvankilan (Oxens tiernan talo) muuttamiseksi henkilökunnan asunnoiksi. 15.7.1882 L.I. Lindqvist. (Digitaaliarkisto.)

Vuonna 1885 vastavalmistuneen vankilan piha-alueella sijaitseva, vangeista tyhjentyneet Oxenstiernan talo kunnostettiin tuolloin vankilan johtajan ja vahtimestarien asunnoiksi. Muutostöissä mm. julkisivut rapattiin. Toisen kerroksen kuusiruutuiset sisään - ulosaukeavat ikkunat ovat oletettavasti tuolta ajalta myös. Huonejärjestys jäi alkuperäisen kaltaiseksi.

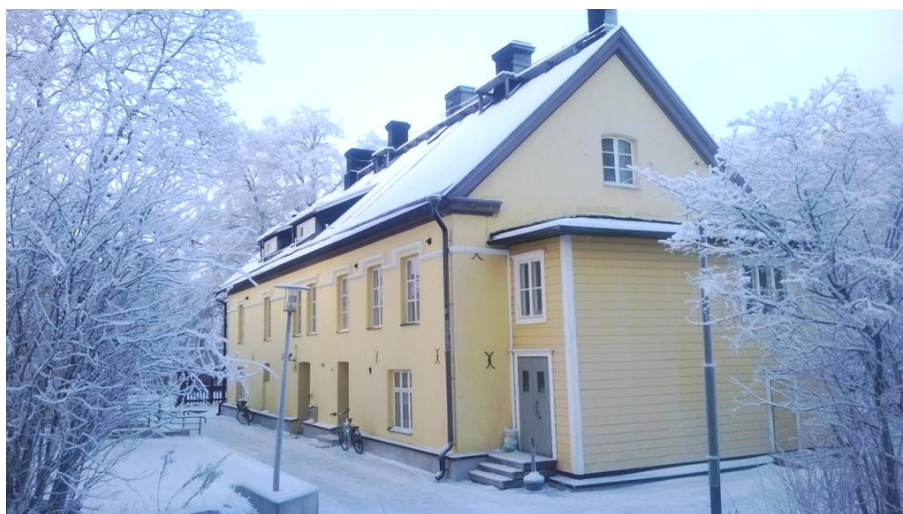
Kuva 18. Oxens tiernan talo on nykyään hallinto- ja toimistokäytössä.

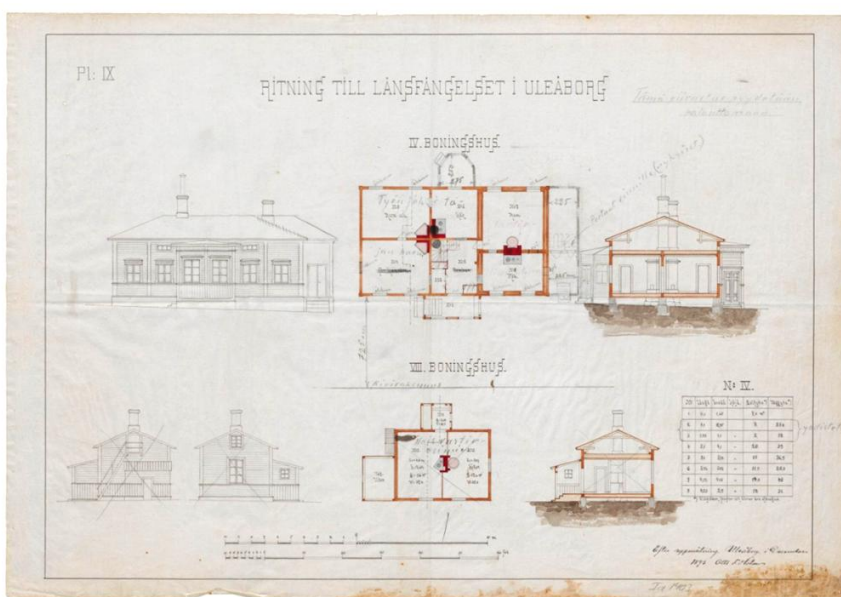
Kuva 19. Rakennuspiirustukset entisen putkan muuttamiseksi henkilökunnan asunnoiksi vuodelta 1893. Rakennuksen vanhassa putkaosassa on kaksinkertainen hirsirunko ja välissä hiekkatäyttö. (Digitaaliarkisto.)

Myös kruununvankilan hirsirunkoinen putkana toiminut rakennus tyhjeni vangeista vuonna 1882 ja kunnostettiin vuonna 1893 henkilökunnan (vahtikonstaapelin) asunnoksi. Muita alueen rakennuksia oli tuohon aikaan mm. naisvartijan asunto, ulkokuonerakennus, makasiini, halkoliiteri, heinälato ja kaksi käymälää. Lyhyen ajan sisällä käyttötiloja rakennettiin vielä lisää: kellari, talli ja navetta sekä jääkellari joka pian muutettiin edelleen sikalaksi.

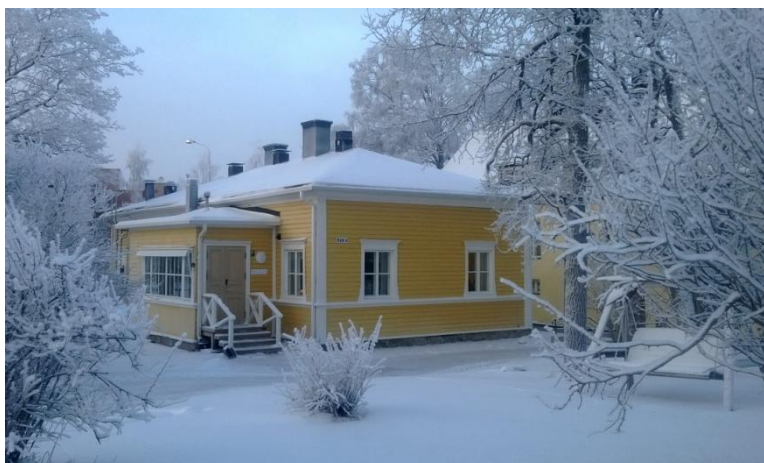
Kuva 20. Entinen putka on nykyisin toimistotiloina.

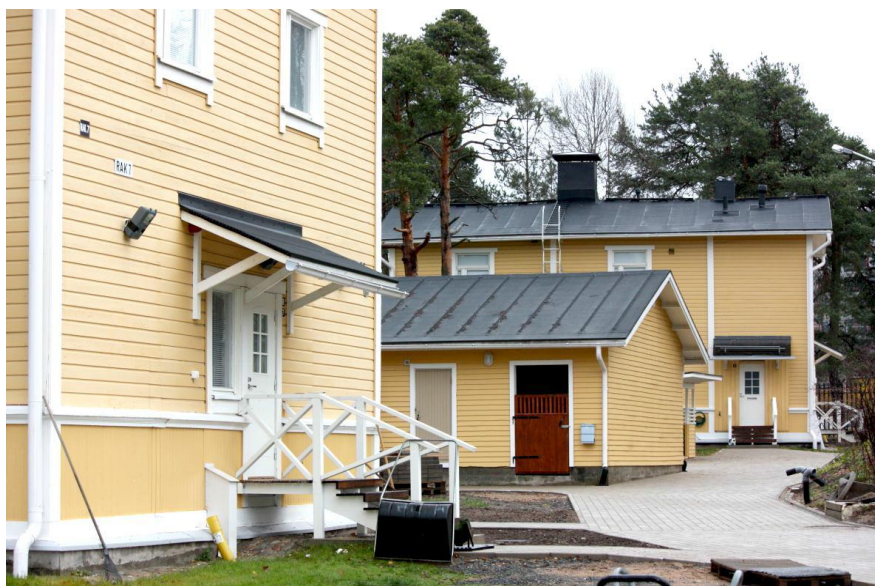
Kuva 21. Henkilökunnan hirsirunkoiset asuinrakennukset on rakennettu 1900- luvun taitteessa ja saneerattu v. 2012 vankien vapauttamisyksikön käyttöön. (Rikosseuraamusvirasto.)

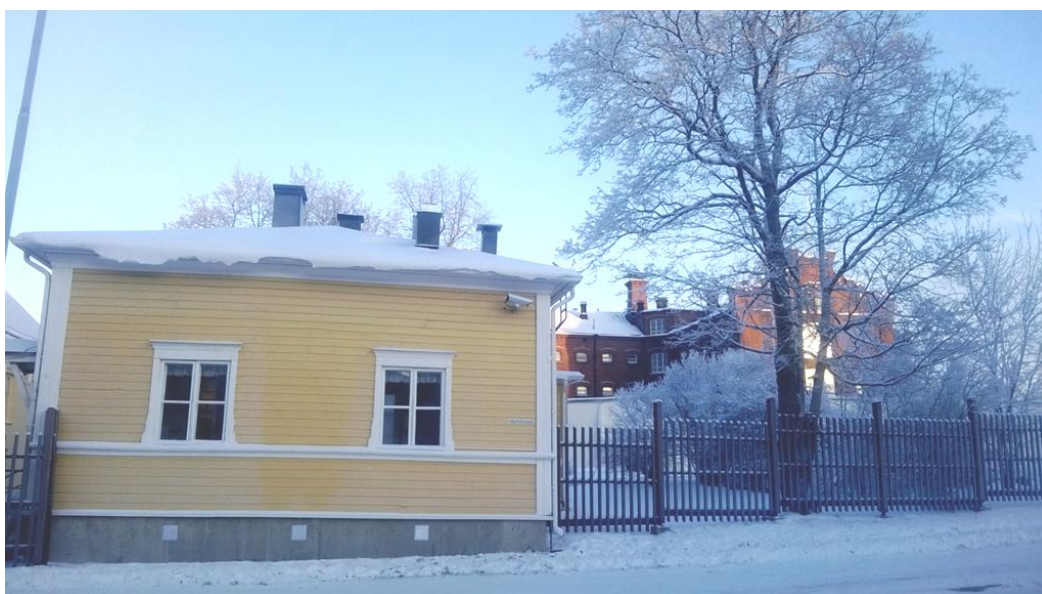
Kuva 22. Näkymää Nahkatehtaankadulta vankila-alueelle päin. Kuvassa vasemmalla vanhan putkarakennuksen päätyseinää.

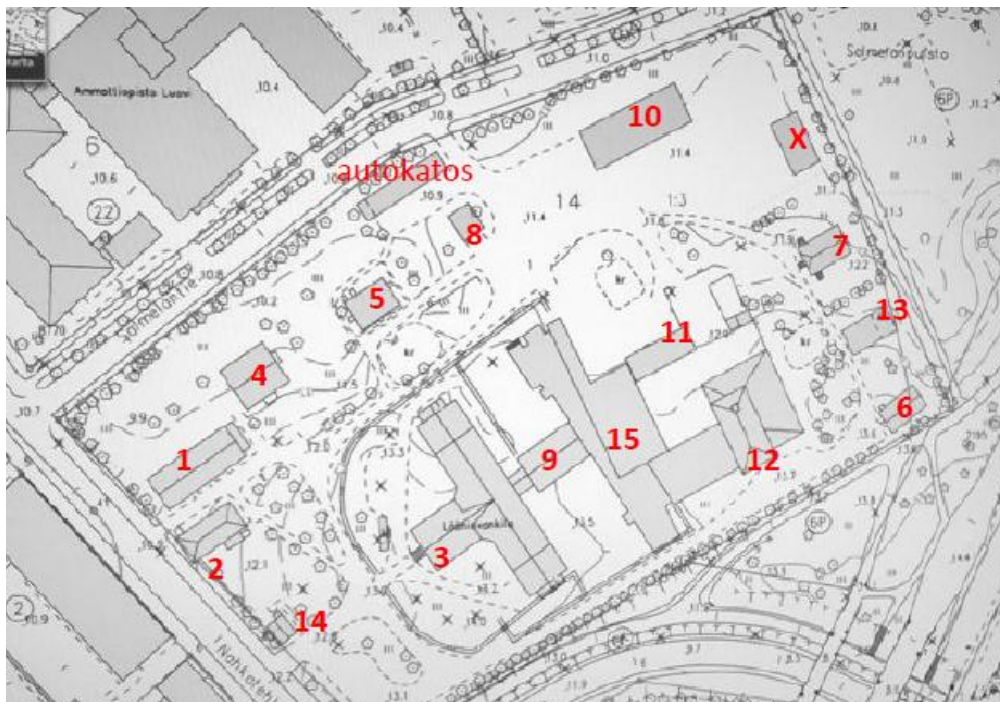
Kuva 23. Vankila alue rakennuksineen

| 1 | Kruununvankila, Oxenstiernan talo v. 1778. Nykyisin toimistokäytössä |
| 2 | Putkarakennus v. 1810. Nykyisin toimistokäytössä |
| 3 | Sellirakennus v. 1885 |
| 4 | Leipomo ja pesutupa v. 1892. Nykyisin toimistokäytössä |
| 5 | Hevostalli v. 1892. Nykyisin sauna ja pyykitupa |
| 6 | Pajarakennus v. 1885, laajennettu asuinrakennukseksi v.1900. Nykyisin vapauttamisyksikkö |
| 7 | Asuinrakennus v. 1900. Nykyisin vapauttamisyksikkö. |
| 8 | Sikala v. 1916. Nykyisin autotalli. |
| 9 | Itäinen siipi v. 1956 |
| 10 | Puutavaravarasto v. 1958 |
| 11 | Työsiirtolaparakki v. 1956. Nykyisin varasto. |
| 12 | Työpajarakennus v. 1964 |
| 13 | Varasto- ja ulkokuonerakennus v. 1959 |
| 14 | Myymläarakennus v. 1940?. Nykyisin tauko- ja lepotila. |
| 15 | Lisärakennus v. 1998 |

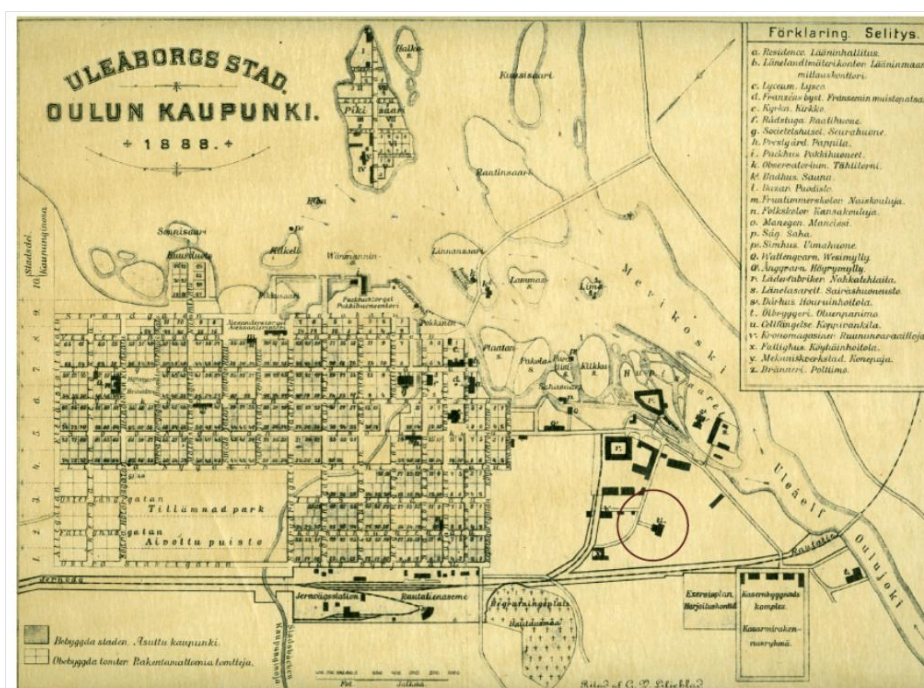
Kuva 24. Oulun kaupungin asemakaava vuodelta 1888. Cellfängelse (koppivankila) merkitty U-kirjaimella.(Pohjois-pohjanmaan museo)

Vuoden 1882 sattuneen uuden suurpalon myötä alettiin valmistella uutta paloturvallisempaa asemakaavaa. Sen laativat kaupungininsinööri Alexander Brandt sekä arkkitehti Victor J. Sucksdorff ja se astui voimaan vuonna 1907. Ennestään kaavoittamaton Myllytulli jaettiin nyt ensi kerran tahdastonteiksi, jotka kaupungin kuului myydä vuokra-ajan mentyä umpeen. Nykyään alueella on voimassa vuonna 1982 hyväksytty asemakaava. (Meriläinen 2010, 19.)
