RAUTATIERUMMUN VAIHTAMINEN KAIVAMALLA

Veli-Matti Laasonen
Opinnäytetyö
Kevät 2018
Rakennusalan työnjohdon tut-
kinto-ohjelma
Oulun ammattikorkeakoulu

Title of thesis: Railway line culvert replacement works

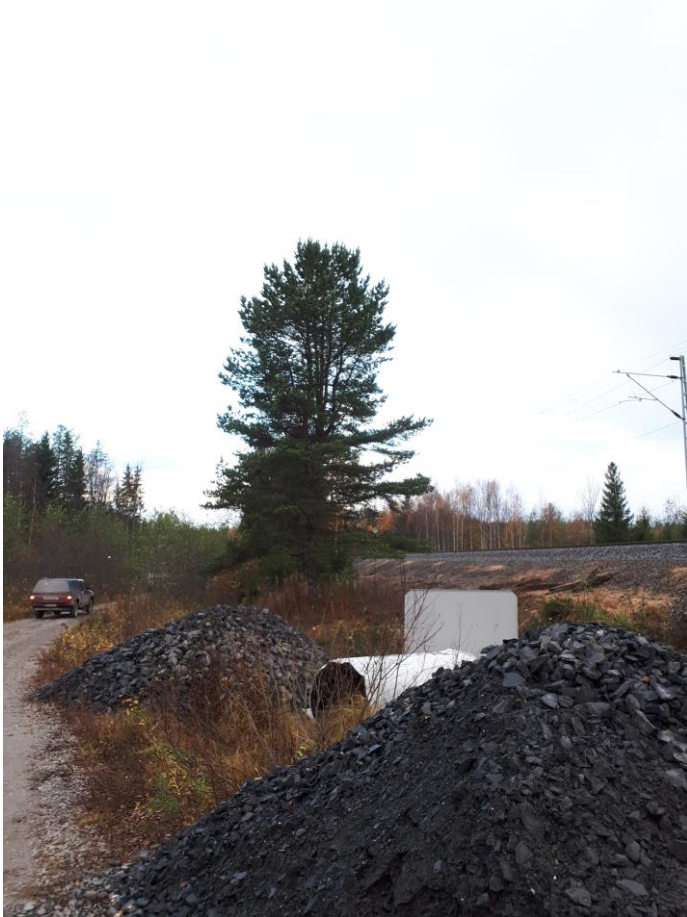
KUVA 1. Suunniteltu teräsrumpujatkos. Kuvaaja: Veli-Matti Laasonen 2017

Työmaa sijaitsi välillä Oulu–Kontiomäki. Alueella tehtiin radan perusparannusurakkaa nimeltä PRU4, joka käsitti välin Oulu–Utajärvi. Työmaa kesti koko rakennuskauden 2017 eli ajan, jolloin maa oli sulana. Työmaahan kuului yhtenä osana vanhojen rautatierumpujen jatkaminen. Alun perin vanha kivistä tehty rautatierumpu oli suunnitelmien mukaan tarkoitus jatkaa. Jatkokseksi suunniteltiin 800 mm sisähalkaisijaltaan olevaa teräsrumppua, johon oli hitsattu kaulus. Vanhaan kivirumpuun oli jälkeempään valettu teräsbetoninen tukimuuri, joka suunnitelmien mukaan toimisi kiinnityspintana kaulukselle. Kiinnitykseksi oli kaavailtu kiila-ankkureita.

Tukimuuri ja vanhat rumpukivet eivät muodostaneet suoraa pintaa kiinnitettävää kaulusta varten, joten sitä oli tarkoitus varovasti muokata poravasaralla ja kaivinkoneeseen kiinnitetyllä iskuvasaralla. Kun vanhan rumpurakenteen suuta muokattiin, se heikentyi merkittävästi aiheuttaen tukimuurin siirtymisen. Muutostyön tekeminen keskeytettiin varsin alkuvaiheessa ja päätettiin vaihtaa kokonaan uusi teräsrumppu vanhan kivirummun tilalle. Kuvassa 1 näkyy suunniteltu teräsrumppujatkos ja kuvassa 2 siirtynyt tukimuuri, sen jälkeen, kun sitä on yritetty jatkaa.

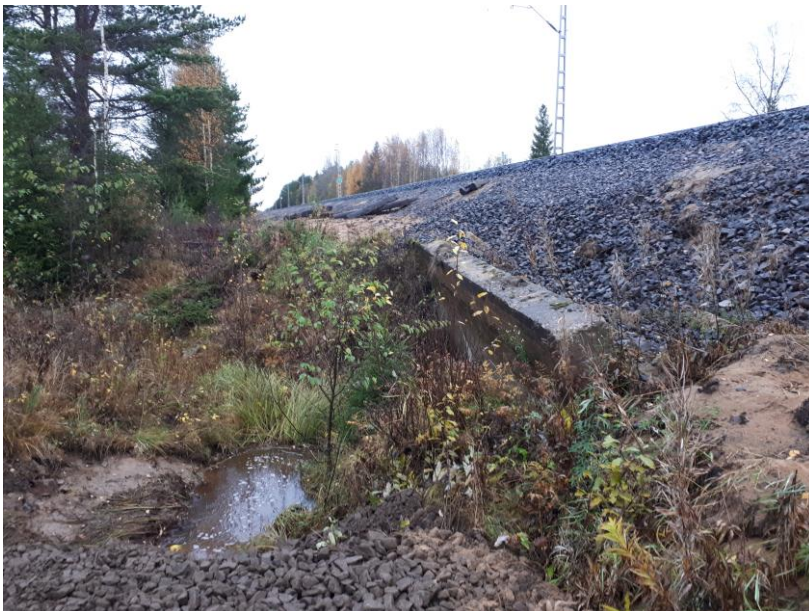
KUVA 2. Vanha tukimuuri siirtynyt. Kuvaaja: Veli-Matti Laasonen 2017

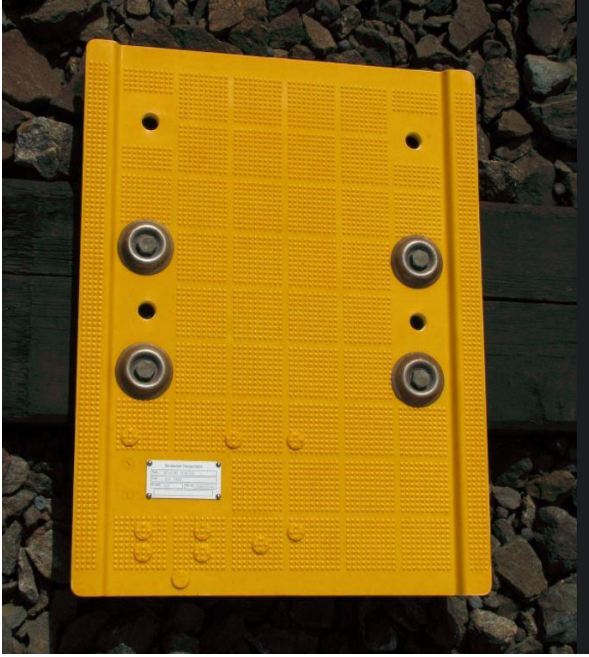
Kuva 4. Baliisi. Aitta 2017. Kuvaaja: Toni Aitta

Työmaalle asetettiin väliaikainen nopeusrajoitus, joka oli tässä tapauksessa 50 km/h. Nopeusrajoitus astui voimaan varsinaisen työvaiheen ja kahden tuennan valmistuttua. Se koostui liikennemerkkeistä, joita olivat nopeusrajoituksen etumerkit (kolmio), nopeusmerkit (ympyrä) ja junankulunvalvonnasta (JKV) ilmoittavat merkit. Lisäksi työmaan molemmin puolin asennettiin baliisit, jotka välittivät tietoa junaan rajoituksesta. Jos junan kuljettaja ei olisi reagoinut nopeusmerkkeihin ja hiljentänyt, junankulunvalvonta järjestelmä olisi puuttunut peliin ja hiljentänyt sallittuun nopeuteen. Kuvassa 3 näkyy suunnitelma työmaa-alueen liikennemerkkeistä ja balliiseista. Kuvassa 4 on lähikuva kiskojen väliin asennettavasta balliisista. Nopeusrajoitus poistettiin varsinaisen vaihtotyön ja tukikerroksen jälkituennan (tiivistyksen ja radan asemoinnin) jälkeen.

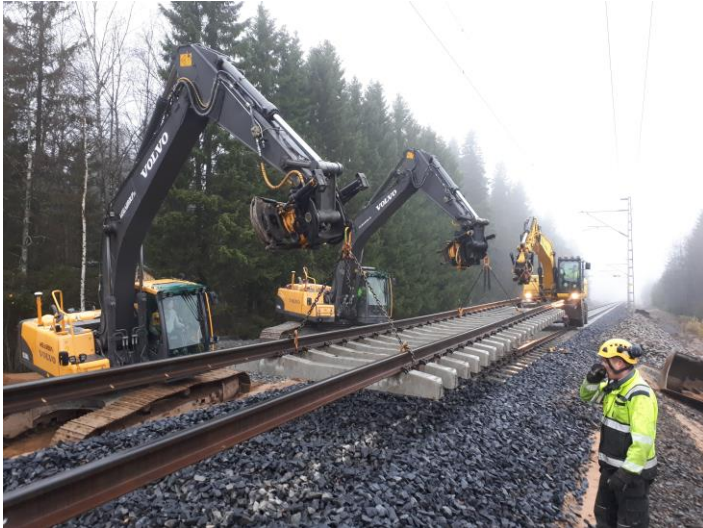
KUVA 6. Elementin siirto. Kuvaaja: Veli-Matti Laasonen 2017.

Työluvan saamisen ja jännitekatkon asettamisen jälkeen irrotettiin elementti purkamalla sidekiskot, puristimet ja kaapelit. Tämän jälkeen elementti kiinnitettiin kuudesta kohdasta hyväksytyillä nostokettingeillä ja siirrettiin kiskoja pitkin sivuun. Nostokettinkien koukut asennettiin tasaisin välein elementtiin, etteivät kiskon kiinnitykset vääntyneet tai rasittuneet. Nostossa käytettiin kahta tela-alustaista ja yhtä kiskopyörillä varustettua kaivinkonetta. Tässä tapauksessa kiskoissa oli työmaan kohdalla leimuhitsejä, joten elementin pituudesta tuli suhteellisen pitkä. Elementin painoa hillittiin jättämällä osa pölleistä tukikerrokseen, irrottamalla vain kiskokiinnitykset. Elementin siirrossa oli panostettava työturvallisuuteen, eikä taakan lähellä, varsinkaan sen sivulla, saanut olla.

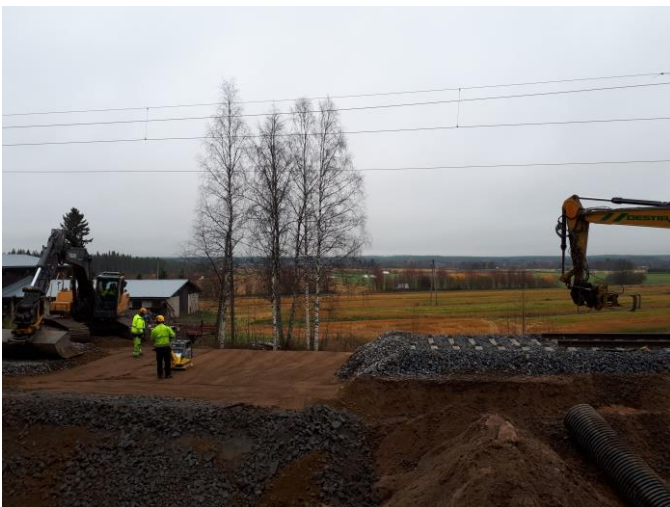
KUVA 7. Tiivistys. Kuvaaja: Veli-Matti Laasonen 2017

Rumpu laskettiin arinan päälle kaivannon pohjalle kahdella kaivinkoneella nostolenkkeihin kiinnitetyillä ketjuilla. Rummun päiden sijainti toleranssi on ± 50 mm (Orajärvi 2017). Rumpu peitettiin sivuilta kerroksittain ja tiivistettiin tärylevyllä. Täytössä käytettiin yhdistettyä eristys- ja välikerrosmateriaalia, joka oli InfraRYL:in rakeisuuskäyrien mukaista. Rummun päältä tiivistettiin vasta, kun täyttöä oli noin 300 mm. Täyttöä ja tiivistystä jatkettiin, kunnes saavutettiin tukikerroksen alapinnan taso. Tukikerros (550 mm korkeusviivasta) eli raidesepeli levitettiin kerroksittain ja tiivistettiin ilman täryä kaivinkoneella. Raidesepelin korko toleranssi oli $+0-10$ mm eli RATO:n mukainen. Sepelin menekki oli noin 4 tonnia metrille.

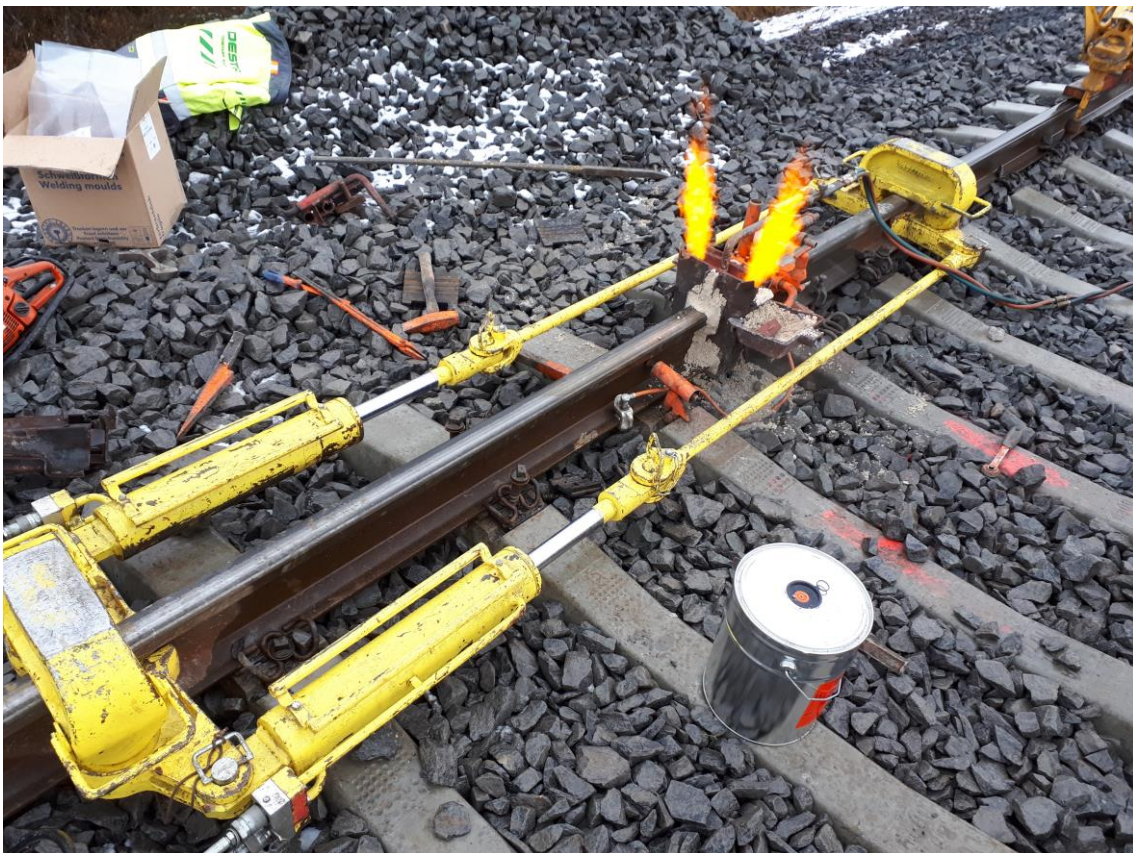
KUVA 5. Tunkki ja hitsin esilämmitys. Kuvaaja: Veli-Matti Laasonen 2017

Kiskot tulisi asentaa paikoilleen neutraalilämpötilassa. Neutraalilämpötila-alue on +12...+22 °C. Jos tähän ei pystytä vallitsevien sääolosuhteiden (alle +12 °C) vuoksi, täytyy kiskoa venyttää tunkkaamalla. Ennen tunkkausta kiskon raideruuvit aukaistaan hitsiraon molemmin puolin, jotta kisko lepäisi vapaasti pölliin päällä. Aukaisumatka tässä tapauksessa on 100 m molemmin puolin. Kiskoa kohautellaan rautakangella, ettei pölkyn aluskumin ja kiskon pohjan välinen kitka aiheuta jännitteitä. Tämän jälkeen kiskoa venytään tunkeilla vallitsevan lämpötilan ja raudan pituuden lämpötilakertoimen mukaan. Kun kiskoa on tunkattu oikea millimetrimäärä, ruuvataan raideruuvit kiinni. Näin kisko jää oikeaan pituuteen ja kestää tulevat sään aiheuttamat lämpötilamuutokset. (RATO 19 1998, 9–15.)

Kiskojen hitsaus rakoa (n. 25 mm) ja kiskonpäitä esilämmitetään happi-propaaniesilämmityspolttimella noin tuhanteen celsiusasteeseen. Raon ympärille on jo tässä vaiheessa asennettu keraamiset tulenkestävät muotit ja ne tiivistetään tiivistyshiekalla kiskoon. Raon yläpuolelle siirretään suppiloa muistuttava upokas, joka on jo valmiiksi täytetty termiittiannoksella (rautaoksidi- ja alumiinipellettiä sekä lisäaineita). Suppilon pohjassa on alumiininen ajastintulppa. Annos sytytetään sytytystikulla, jonka seurauksena syntyy termiittireaktio. Metalliraeseos ja pohjan tulppa sulavat ja valuvat muottiin sekä sen sisältämä alumiinikuona nousee pintaan ja valuu kuonakuppiin. Hitsin annetaan jäähtyä ja ylimääräinen metalli sekä muotti irrotetaan hydraulisella kuumatyöstölaitteella. Hitsaajan tunnus leimataan kiskon hamaraan. Hitsin jäähtyttyä noin tunnin verran poistetaan kiskon päiden kohdistuksessa käytettävät kiilat ja katkaistaan valutapit. Kutistumisjännitysten välttämiseksi kiskon kiinnitykset löysätään noin 10 pölkyn matkalta. Lopuksi hitsi hiotaan hiontalaitteella symmetriseksi muuhun kiskoon nähden. (Kauppinen 2011, 34.)
