POHJAPATOJEN
TOIMIVUUSTARKASTELU
KAAKKOIS-SUOMEN ELY-
KESKUKSEN ALUEELLA

Opinnäytetyö
Ympäristötekniologia

Maaliskuu 2014

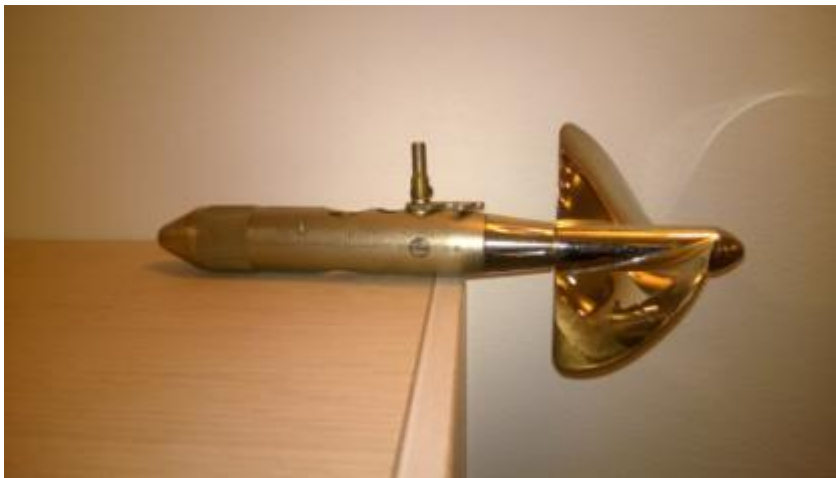
KUVA 4. Siivikko OTT C-31 (Laine 2014)

Virtaamaa on mitattu siivikolla 1790-luvulta saakka. Saksalainen insinööri Reinhard Woltmann esitteli tuolloin Hampurissa potkurinkaltaisen laitteen virtaaman mittaamiseen. Laite tunnetaan Woltmannin siivikkona, ja muunneltuna laitetta käytetään yhä. (Hyvärinen & Ekholm 2008, 35.)

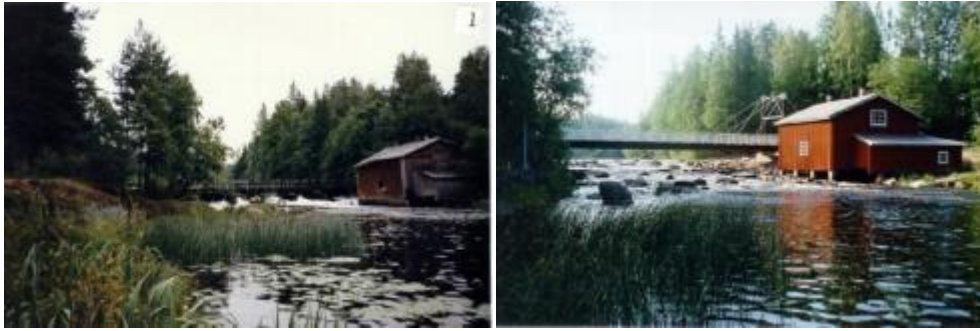
KUVA 6. Jokelan Myllykoski ennen ja jälkeen patomuutoksen (Tapaninen 1999)

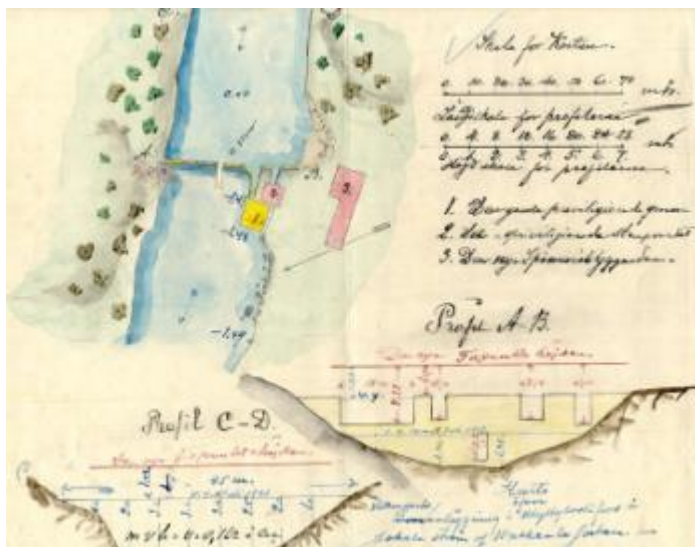
KUVA 7. Rakennepiirros padolta vuonna 1893 (Viipurin lääninkanslia 1908)

Väliväylällä oli todennäköisesti uitettu tukkeja jo 1800 -luvun ensimmäisellä puolikaalla, koska kuvernöörinviraston 27.1.1848 päätöksessä oli määrätty padon (kuva 7)

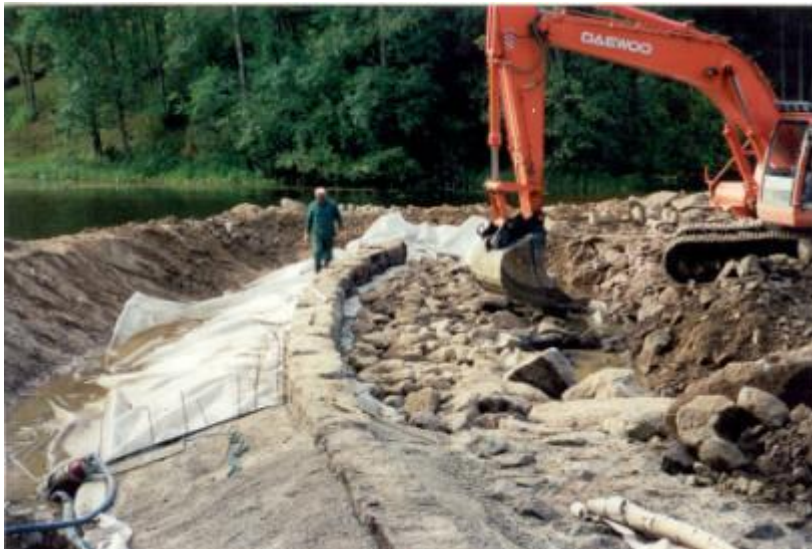
KUVA 8. Jokelan pohjapadon rakentamista työpadon suojassa (Leppikangas 1999)

Omistajanvaihdoksen yhteydessä havaittiin vanhan padon olevan erittäin huonokuntoinen, jolloin Valkealan kunta pyysi Kymen vesi- ja ympäristöpiiriltä apua padon korjausvaihtoehtojen suunnitteluun (Kaakkois-Suomen ympäristökeskus 1997, 1). Valkealan kunta sai Itä-Suomen vesioikeudelta 2.6.1998 luvan Myllykosken säännötelypadon korvaamiseksi kiinteällä padolla. Kaakkois-Suomen ympäristökeskus suunnitteli ja toteutti padon muutoksen.

Valmistumisensa jälkeen patorakenteita ei ole tarvinnut korjata. Graniittilohkareinen harja ja sen tueksi tehty betonivalu (kuva 8) ovat hyvin kestäneet vesimassojen ja jäiden rasiukset. Vanhan patorakenteen kohdalle (kuva 9) kunta rakensi joen yli ulkoilu-reittiä varten sillan. Kunnostettu myllyrakennus on toiminut erilaisten kulttuuritapahtumien pitopaikkana.

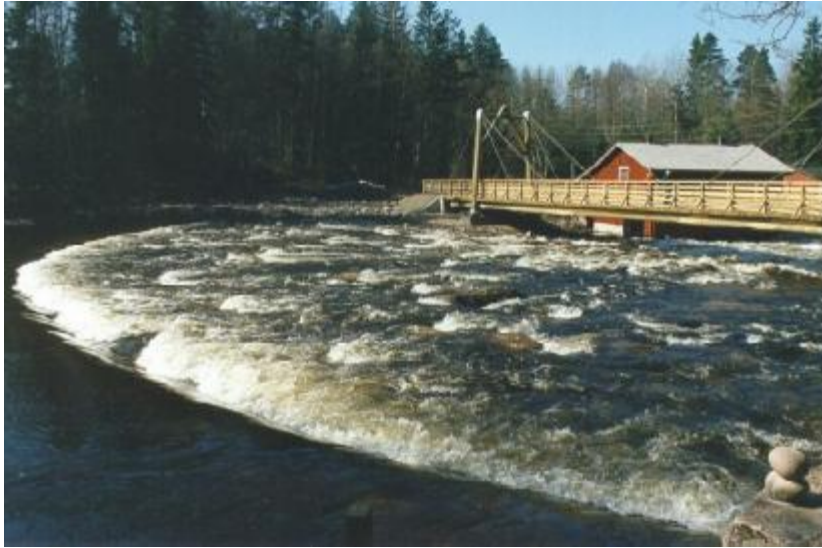
KUVA 9. Pato valmistumisen jälkeen (Leppikangas 1999)

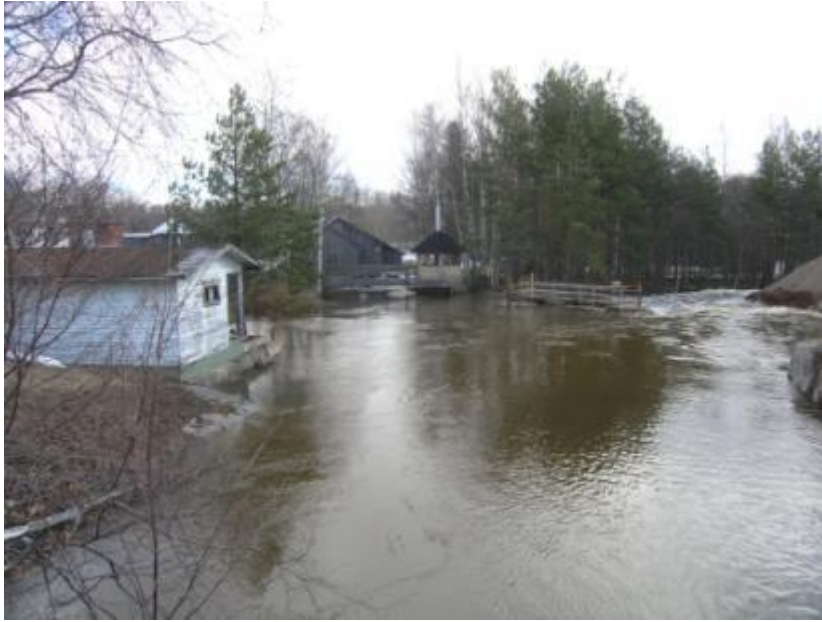
KUVA 10. Reinikkalan säännöstelypato tulvauomineen (Tapaninen 2005)

luvulla padon etelärannalle avattu louhimalla 5 metriä leveä tulvauoma (kuva 10), jonka pohjan korkeus oli tasolla NN +3,50 m.

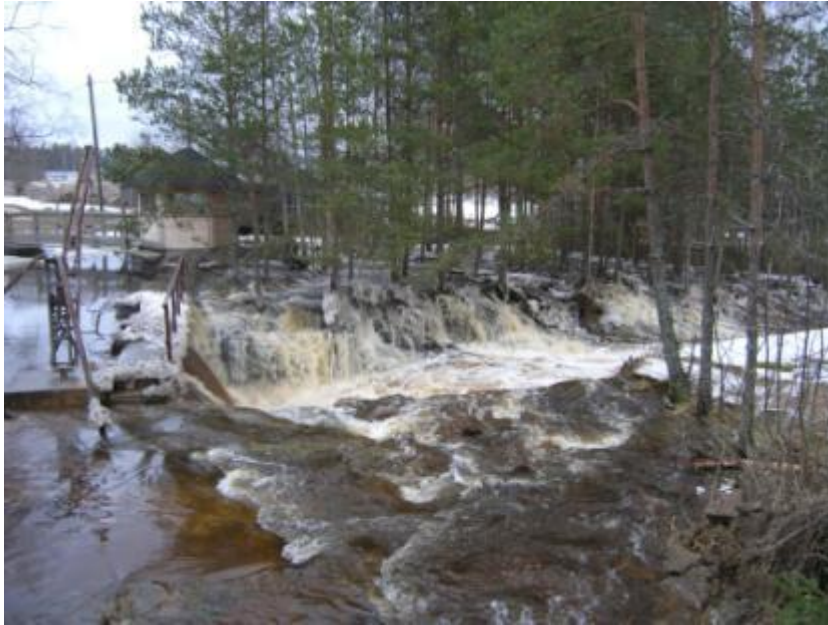
KUVA 11. Reinikkalankoski talvitulvalla tammikuussa v. 2005 (Tapaninen 2005)

Tämä ratkaisu ei ollut auttanut tulvaongelmiin (kuva 11), eikä tässäkään tilanteessa säännöstelypatoa ollut pystytty hoitamaan lupaehtojen mukaisesti. Alimmillaan padon yläpuolinen vesipinta oli laskenut alle tason NN +1,95 m ja äkillisissä tulvatilanteissa noussut korkeuteen NN +4,45 m (Kaakkois-Suomen ympäristökeskus 2008, 13). Ratkaisuksi vesitilanneongelmiin esitettiin kiinteäharjaista, leveydeltään 20-metristä pohjapatoa (Itä-Suomen ympäristölupavirasto 2009).

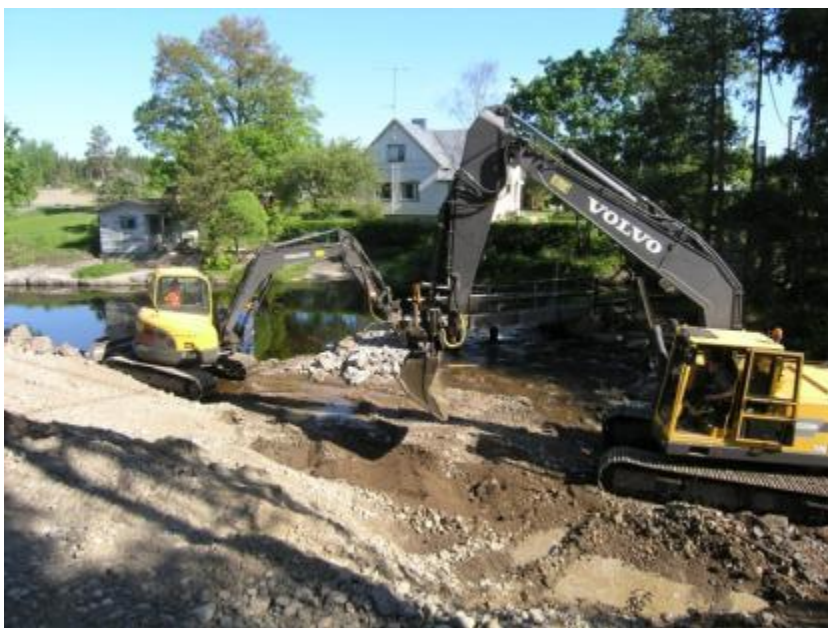
KUVA 12. Säännöstelypadon purkaminen (Tapaninen 2011)

Kaakkois-Suomen ympäristökeskus teki padon muutossuunnittelun ja muutostyöt EU-rahoituksella omana ympäristötyönään. Aluehallintoviraston myöntämän luvan mukaisesti pato rakennettiin säännöstelypadon kohdalle kesällä v. 2011. Lupaehdoissa padon harjan pituudeksi määrättiin 20 metriä. Vanhasta patorakenteesta jätettiin paikalleen uoman pohjoispuolinen padon tukimuuri, koska myllykosken koskitilan omistaja ei ollut antanut suostumustaan patohankkeelle. Muut patorakenteet poistettiin (kuva 12) ja etelänpuoleista ranta-aluetta louhittiin uoman suunnassa n. 35 metrin matkalta riittävän leveyden saavuttamiseksi.

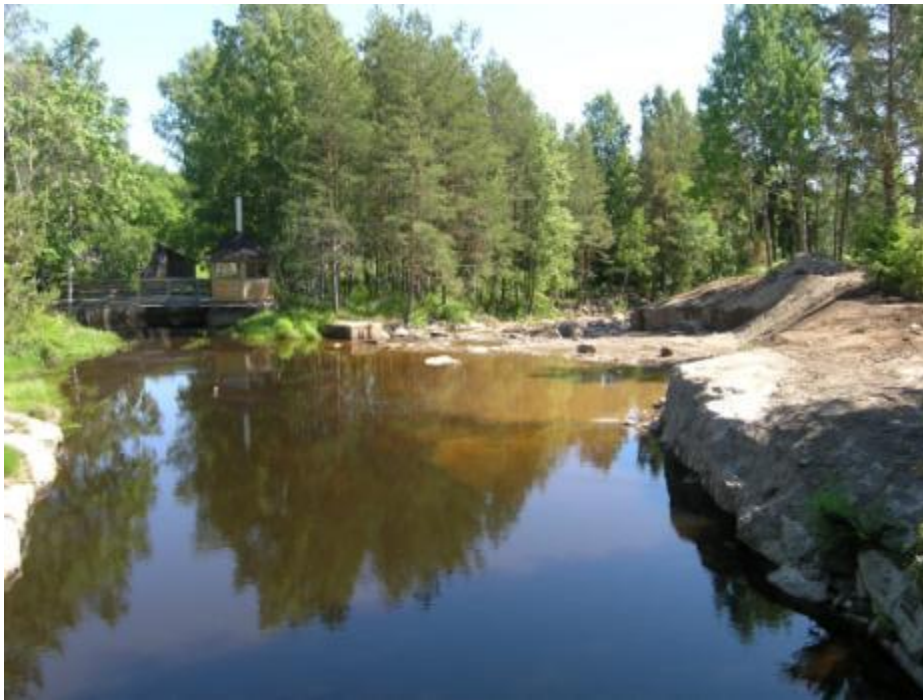
KUVA 13. Patokynnys ja kosken kiveys valmiina (Tapaninen 2011)

Patokynnyksen kohdalla uoman tuli määräysten mukaisesti olla virtausuoman keskellä 1 m:n matkalla korkeudessa $N_{60} + 3.10$ metriä ja nousta tasaisesti molemmille reunoille harjan korkeuteen $N_{60} + 3.55$ m. Tämä korkeus vastasi Vaalimaanjoen järjestelyyn annetun lupapäätöksen mukaista säännöstelyn ylärajan korkeutta (Itä-Suomen vesioikeus 1965). Kalojen kulku- ja lisääntymisolosuhteita parannettiin kosken alueella tuomalla paikalle kutusoraikkaa sekä muotoilemalla koskeen kiviä apuna käyttäen (kuva 13) kalannousu-ura kalojen kulkua helpottamaan.

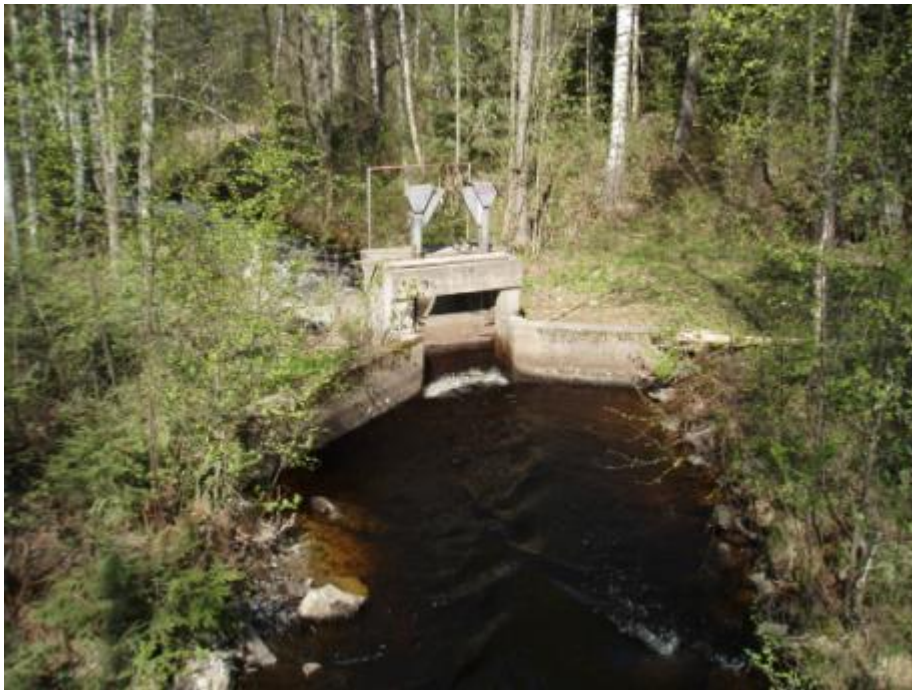
KUVA 14. Naarajärven säännöstelypato (Sinervä 2012)

Myllyrakenteiden käytyä myöhemmin huonokuntoisiksi, ne purettiin, ja vedenkorkeuden säätelyä toteutettiin Vesi-Hydron suunnitteleman luukkupadon (kuva 14) avulla. Sivuuoman maapatoon asennetut rumpuputket eivät johtaneet tarpeeksi lisävesiä, kun säännöstelypato oli tulvatilanteessa täysin auki, mikä aiheutti tulvimista Naara- ja Pėsäntäjärvellä. Vuonna 2007 syystulvien aikana sivuuoman maapenger rumpuputki-
neen poistettiin ja paikalle rakennettiin 4 metriä leveä pohjapato, jonka harjan oli tarkoitus olla korkeudessa $N_{43} +79,80$ metriä.

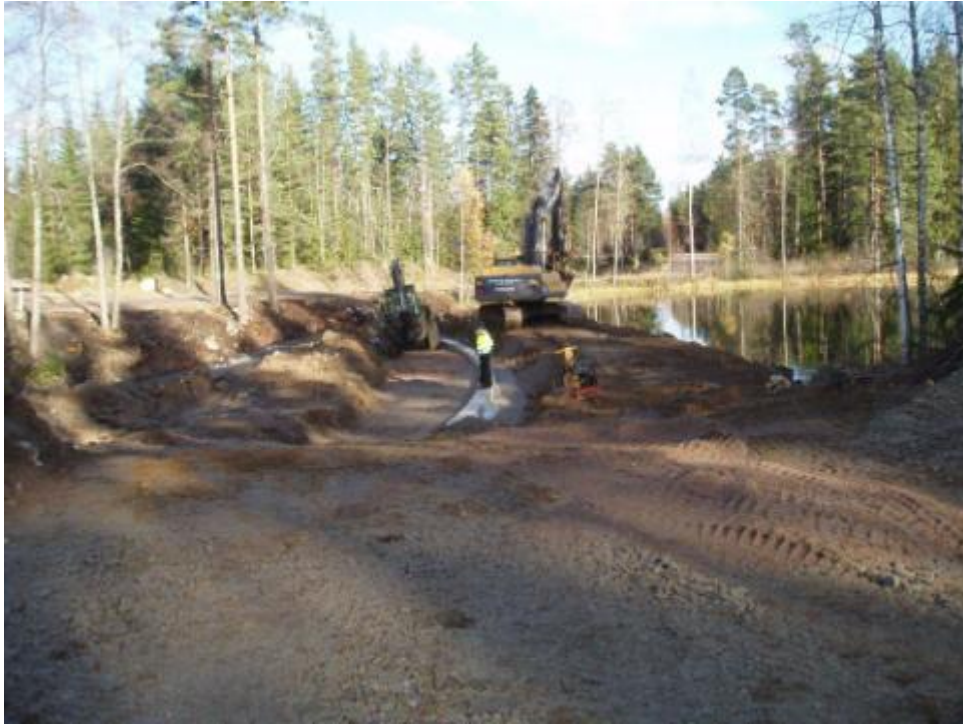
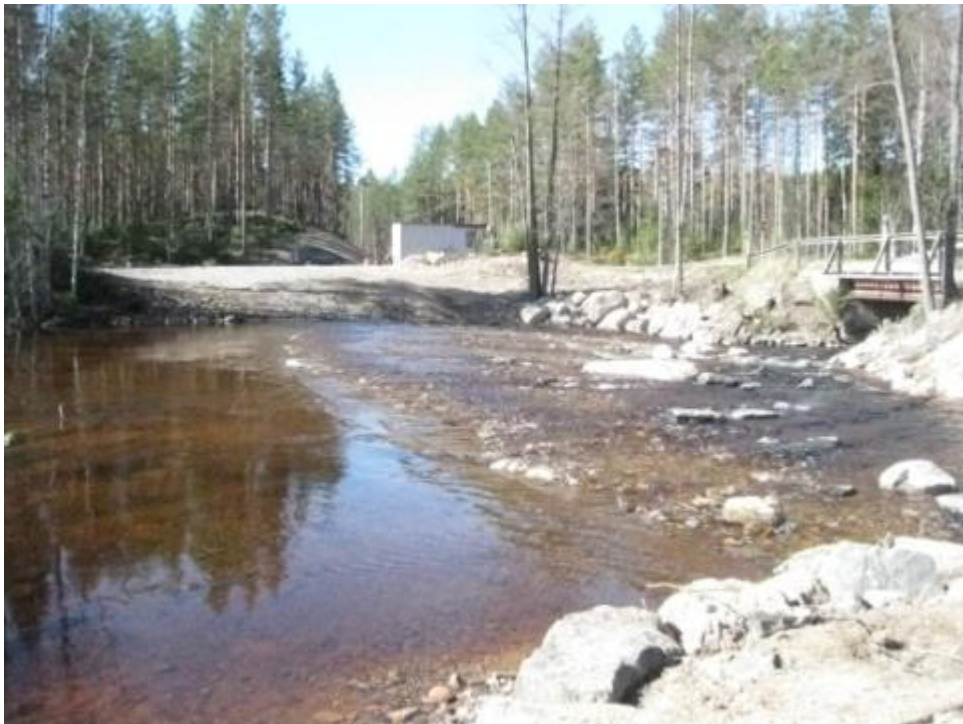
KUVA 15. Padon harja valettuna lokakuussa v. 2012 (Laine 2012)

Aluehallintoviraston myöntämän luvan ja esitetyn suunnitelman mukaisesti uuden pohjapadon pituuden tuli olla n. 35 metriä. Padon harjakorkeudeksi määrättiin $N_{60} + 79,87$ metriä, ja harjan koillispäässä tuli olla 3,40 metriä leveä syvennys korkeudessa $N_{60} + 79,82$ m sekä tämän syvennyksen keskellä 0,4 metriä alivirtaama-aukko korkeudessa $N_{60} + 79,72$ m. Pohjapatosuunnitelma oli sidottu vedenkorkeusasteikon lukemaan 40 cm, jota oli pidetty tavoiteltavana vedenkorkeutena ja aiemmin määriteltynä padotuskorkeutena ($N_{43} + 79,90$ m). Edellä mainitun vedenkorkeuden mittausjakson keskimääräinen vedenkorkeus oli juuri tämä sama lukema.

Pohjapatorakenteeseen laskettiin kuuluvaksi myös jo aiemmin tehty nelimetrinen pohjapato sivu-uomassa. Vanha säännöstelypato poistettiin ja uusi pohjapato (kuvat 15 ja 16) valmistui vanhan säännöstelypadon ja maantiesillan yläpuolelle loppuvuodesta 2012.

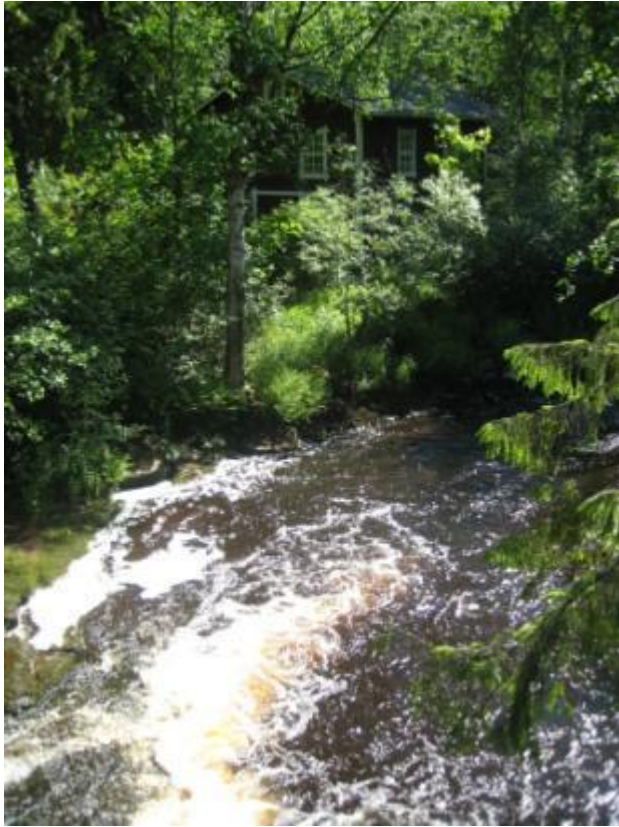
KUVA 17. Turpaankosken yläosa myllyineen säännöstelypadolta alaspäin v. 2010 (Huopainen 2010)

Summanjoen Turpaankosken valjastaminen teolliseen käyttöön tapahtui ensi kerran vuonna 1877, kun joukko helsinkiläisiä liikemiehiä perusti koskeen ruutitehtaan, Turpa Krutbruk Ab:n. Kanuuna-, poraus- ja metsästysruutia Venäjälle vieneen yrityksen toiminta päättyi tulipaloon vuonna 1890. Tämän jälkeen koskessa toimi mylly (kuva17) vuosina 1902 – 1954. (Kymenlaakson seutukaavaliitto 1988, 9, 18.)

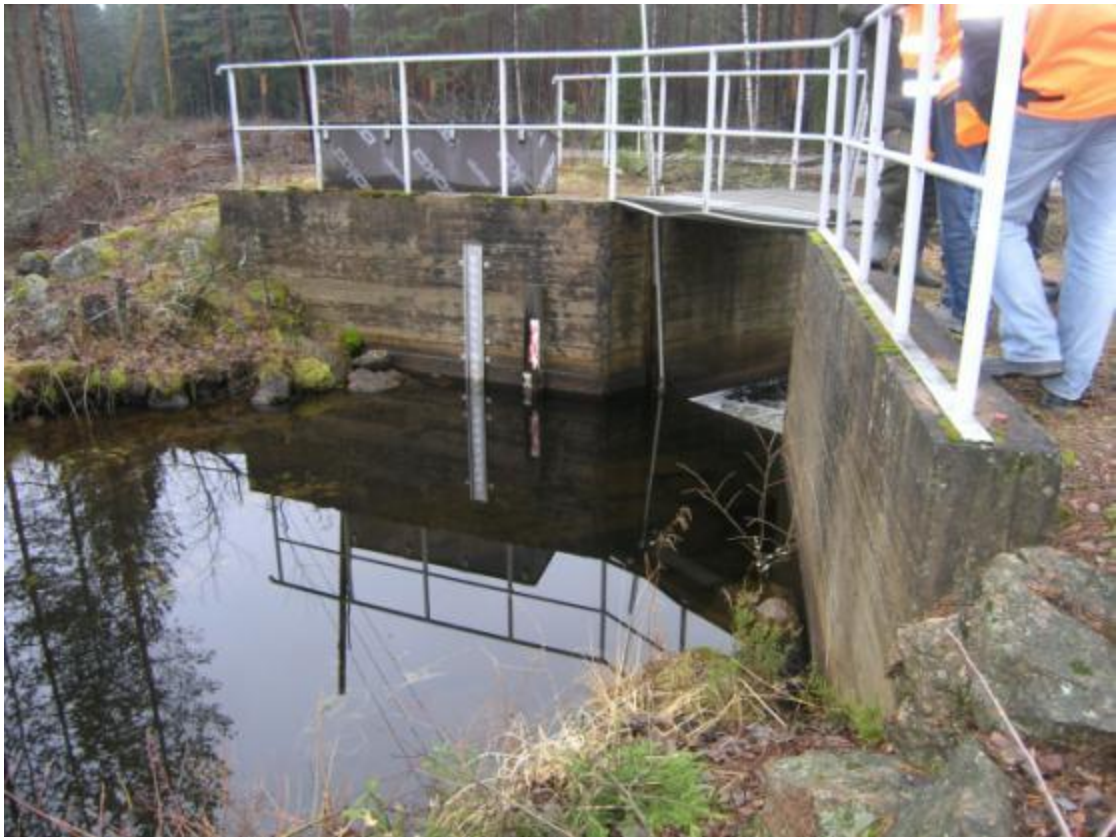
KUVA 19. Saaramaanjärven säännöstelypato Kelkanjoessa (Tapaninen 2010)

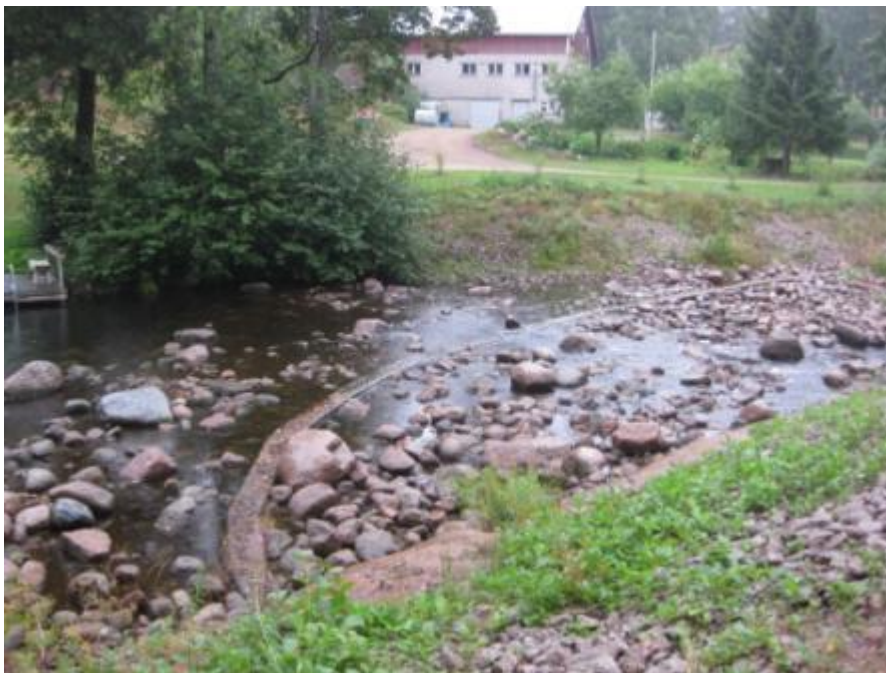
KUVA 20. Turpaan pohjapato alavirtaan päin (Laine 2013)

Turpaan vanhan säännöstelypadon rakenteet purettiin, ja uusi pato (kuva 20) valmistui vuonna 2011 noin 80 metriä vanhasta padosta ylävirtaan päin. Padon riittävän harjapituuden varmistamiseksi kyseisessä uomankohdassa suunniteltiin rakenne vinoksi virtaamasuuntaa vastaan. Padon harjan pituus suunnitelman mukaan oli 29,5 metriä ja korkeus molemmista reunoista NN +51,88 m laskien keskelle arvoon NN +51,78 m.

Patoalueen tarkastelu kuivana aikana osoitti, että padon luiskien kiveys oli padon yläpuolella korkeammalla tasolla kuin padon betoniharja (kuvat 20 ja 26). Näin voidaan katsoa, että padon purkautumisen määräävän kynnyksen pituus on betoniharjan 30 metrin sijaan verhoilukiveyksen aikaansaama noin 20 metriä. Verhoilukivien muodostama kynnyks alkaa alavirtaan katsoen oikealta puolelta uomaa, noin 5 metriä padon harjasta ylöspäin. Vastarannalla tämä kynnyks on noin 20 metriä ylempänä kuin betonipadon harja.

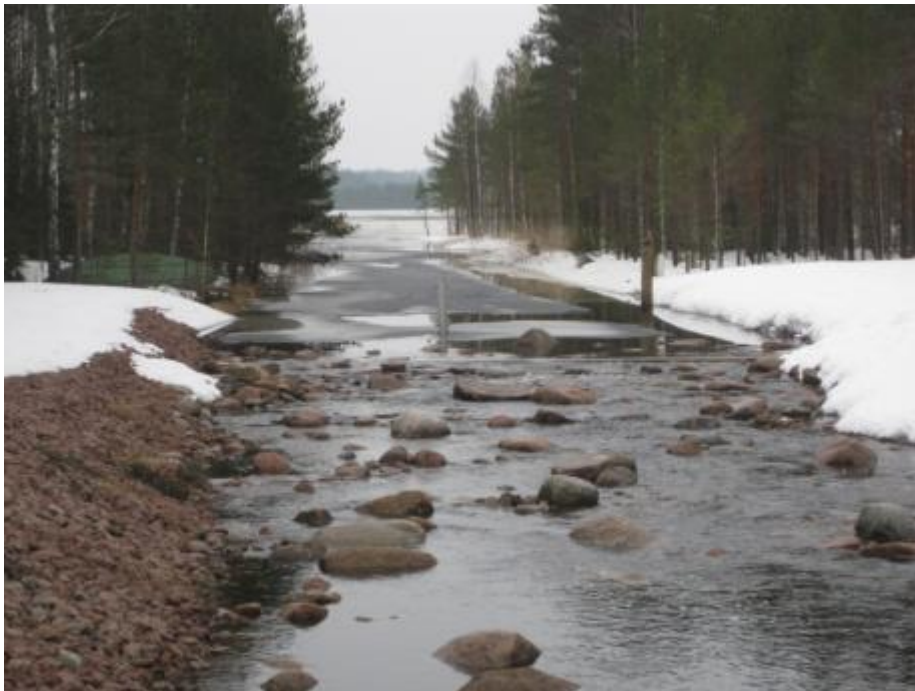
KUVA 21. Saaramaan pohjapato keväällä v. 2013 (Laine 2013)

Saaramaanjärven luusuaan, Kelkanjoen alkupäähän valmistui teräsharjainen pohjapato (kuva 21) keväällä v. 2011. Pato rakennettiin säännöstelypadosta noin 50 metriä ylävirran puolelle.

Padon alapuolelle rakennettiin suunnitelman mukaisesti kivistä suvantomaisia altaita kaloja varten.

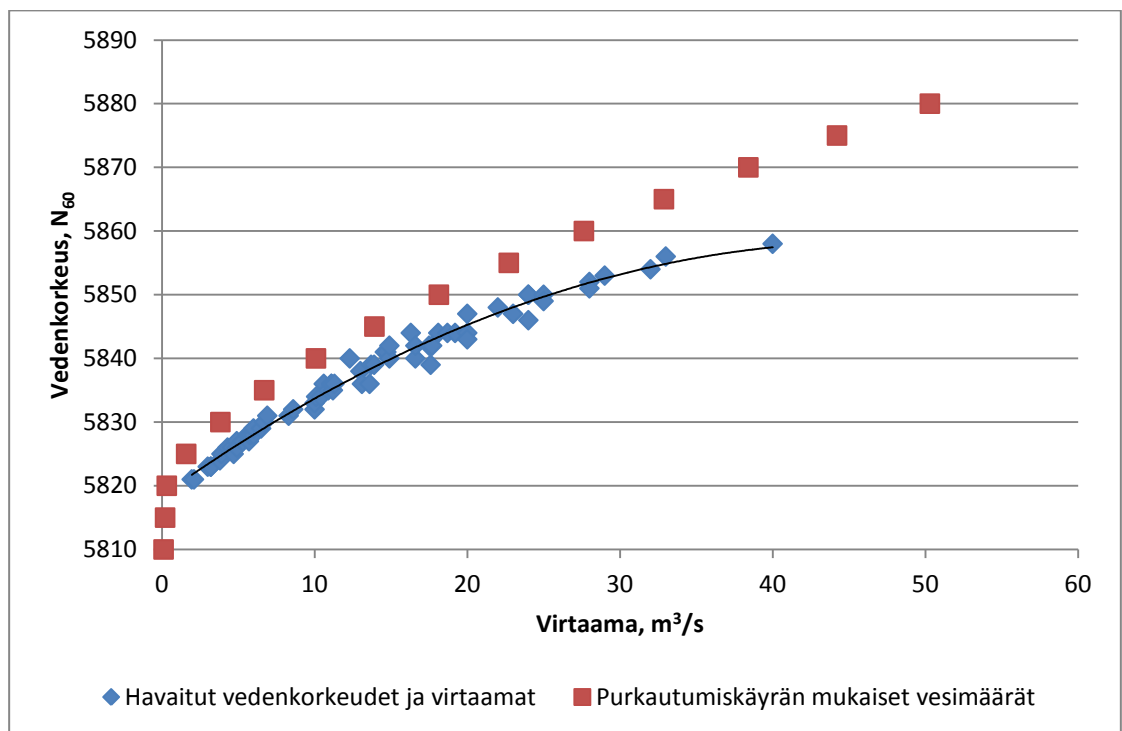
KUVA 22. Jokelan pohjapadon havaitut vedenkorkeudet ja virtaamat sekä suunnitelman mukaiset vedenkorkeudet ja virtaamat vuosina 2007 - 2012

Padon valmistumisen jälkeen on vedenkorkeutta tarkkailtu säännöllisesti padon luona olevalla asteikolla vuosien 2000 - 2012 välisenä aikana. Päivittäisiä vedenkorkeustietoja vastaavat virtaamatiedot saatiin Jyrääkosken padon purkautumiskäyrään perustuvista virtaamatiedoista. Virtaamia vastaavia vedenkorkeustietoja löytyi 80 päivältä vuosilta 2007 - 2012. Vanhempia virtaamatuloksia ei verrattu, koska Jyrääkosken virtaamamittauksissa oli ollut todennettua epäluotettavuutta syksyyn v. 2006 saakka. Käytetyn viiden vuoden havaintosarjan (vuodet 2007 - 2012) virtaamat vaihtelivat n. 1 m³/s:n minimivirtaamasta joulukuun lopun v. 2011 talvitulvan huippuvirtaamaan 40 m³/s. Tämä virtaamavaihtelu merkitsi padon asteikolla 37 cm:n vedenkorkeusvaihtelua. Kuvan 22 mukaan Jokelan pohjapato purkaa vettä suunniteltua paremmin. Varsinkin suurilla virtaamilla ovat vedenkorkeudet padolla olleet n. 15 cm purkautumiskäyrän mukaisia pienempiä.

Jokelan padon kunnostussuunnitelman (Kaakkois-Suomen ympäristökeskus 1997, 7) mukaisesti padon yläpuolisen Käyrälammen alimpien vedenkorkeuksien arvioitiin pohjapadon rakentamisen jälkeen nousevan noin 50 cm. Patomuutoksella ei katsottu olevan vaikutuksia Käyrälammen ylimpiin vedenkorkeuksiin. Jokelan padon luona

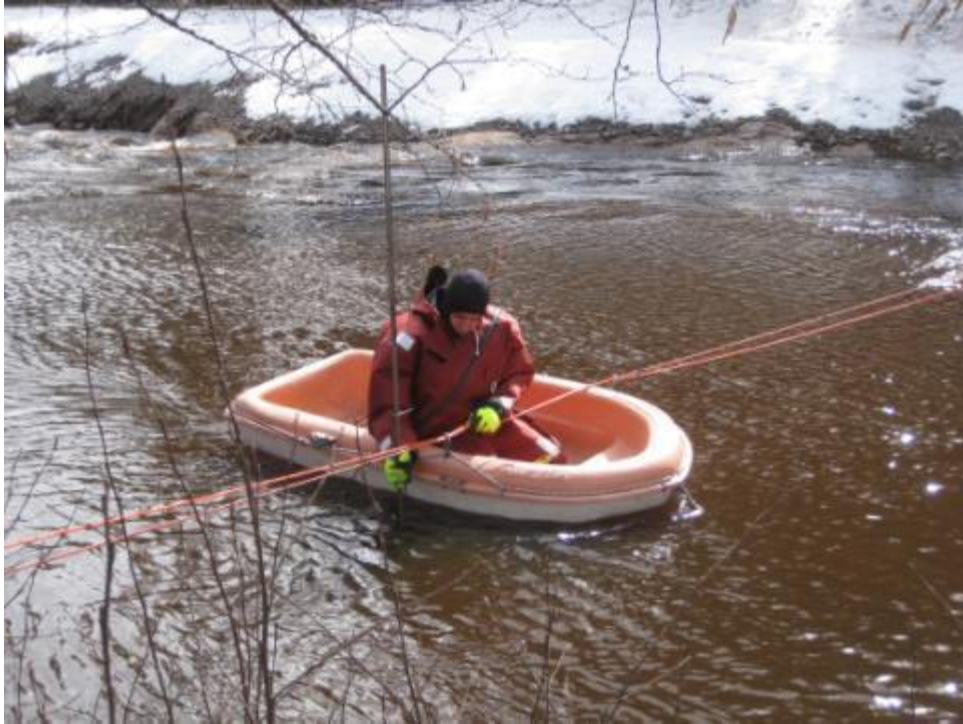
KUVA 23. Siivikkomittaus 24.4.2013 Turpaan pohjapadolla (Sinervä 2013)

Toinen virtaamamittaus tehtiin 14.5.2013. Tuolloin padon virtaamaksi mitattiin $2,9 \text{ m}^3/\text{s}$, vedenkorkeuden ollessa NN +52,12 metriä. Keskimääräinen vedenkorkeus (MW) Enä- ja Sanijärvessä on NN +51,98 m vuosien 1973 - 2013 aikana. Samalla aikajaksolla ylimpien vuosittaisten vedenkorkeuksien keskiarvo (MHW), keskiylivesi, on NN +52,38 m.

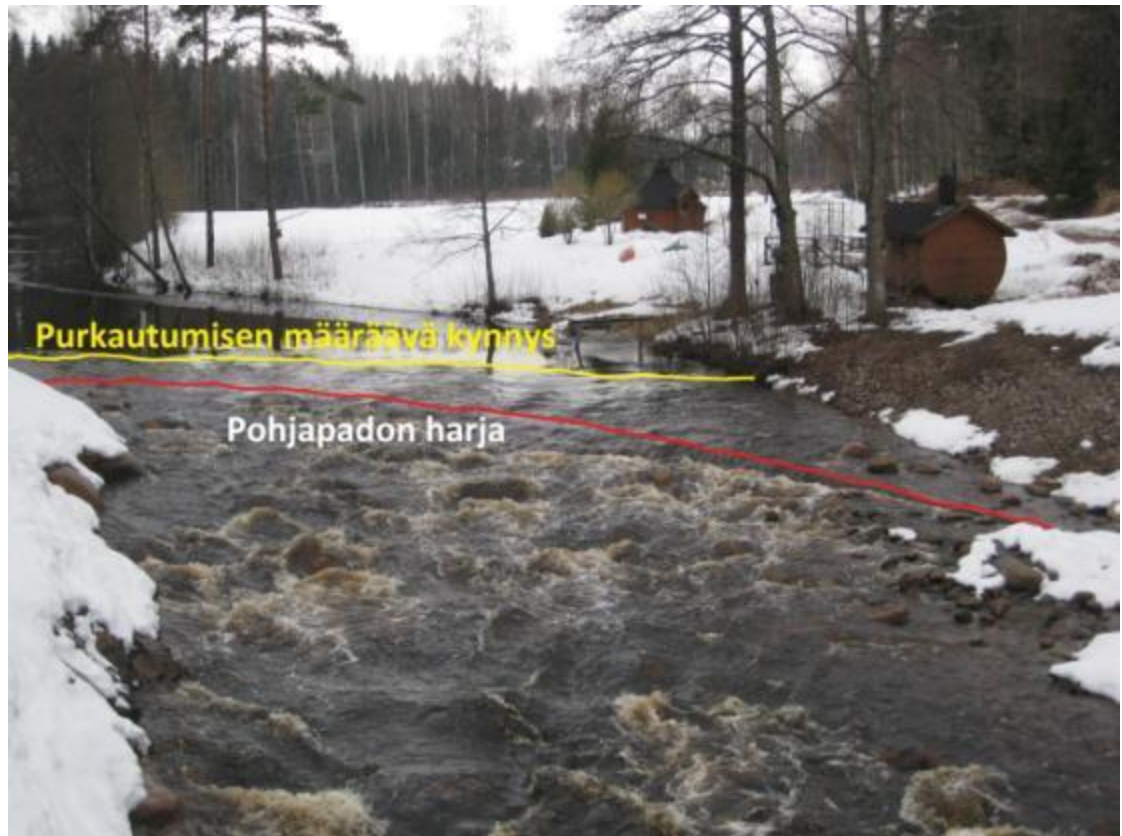
KUVA 25. Turpaan pohjapato tulva-aikana huhtikuussa v. 2013 (Laine 2013)

Kun patomaisemaa tarkasteltiin tulva-aikana, havaittiin, että noin 5 - 20 metriä padon harjan yläpuolella vedenpinta alkoi laskea (kuva 25), mikä tarkoittaa sitä, että joku muu tekijä kuin padon betoninen harja määrää purkautuvan vesimäärän.

Lupapäätöksen (Itä-Suomen aluehallintovirasto 2010) määräyksen kohdassa 11 on mainittu, että ”Mikäli tarkkailussa todetaan patojen purkautumisen poikkeavan suunnitelman mukaisesta siten, että havaitut vedenkorkeudet eivät vastaa ennalta arvioituja, on patoja muutettava ELY-keskuksen hyväksymällä tavalla”. Tämän lupamääräyksen ja tehtyjen tarkastusten perusteella viranomaisen on syytä esittää esim. padon yläpuolisen luiskan kiviverhouksen oleellista madaltamista, jolloin padon harja saataisiin määrääväksi purkautumispaikaksi. Tämän lisäksi padon koko harjan tehokkaan hyödyntämisen mahdollistamiseksi tulee harkita myös vasemmanpuoleisen rannan avartamista padon yläpuolelta sekä padon harjan alapuolisen kiviverhouksen vähentämistä molemmilta puolilta harjan läheisyydestä. Havaintojen perusteella on näyttänyt siltä, että padon vasemmalta puolelta ei edes tulva-aikana (kuva 25) purkaudu vettä riittävästi.

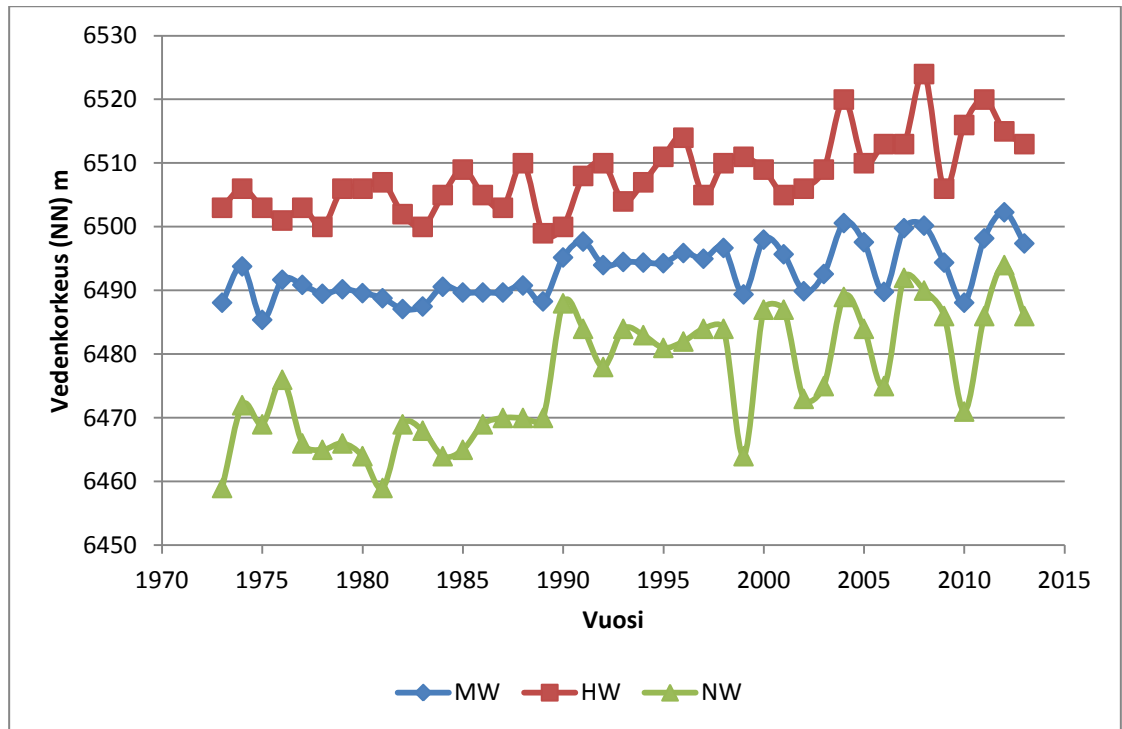
KUVA 27. Saaramaanjärven vedenkorkeuksien keski- ja ääriarvot vuosina 1973 - 2013

Saaramaanjärven vuotuiset vedenkorkeusvaihtelut ovat olleet 40-vuotisen havaintosarjan (1973 - 2013) mukaan keskimäärin 25 - 30 cm. Padon valmistumisen (v. 2011) jälkeen vaihteluväli (kuva 27) näyttää pysyneen entisen kaltaisena.

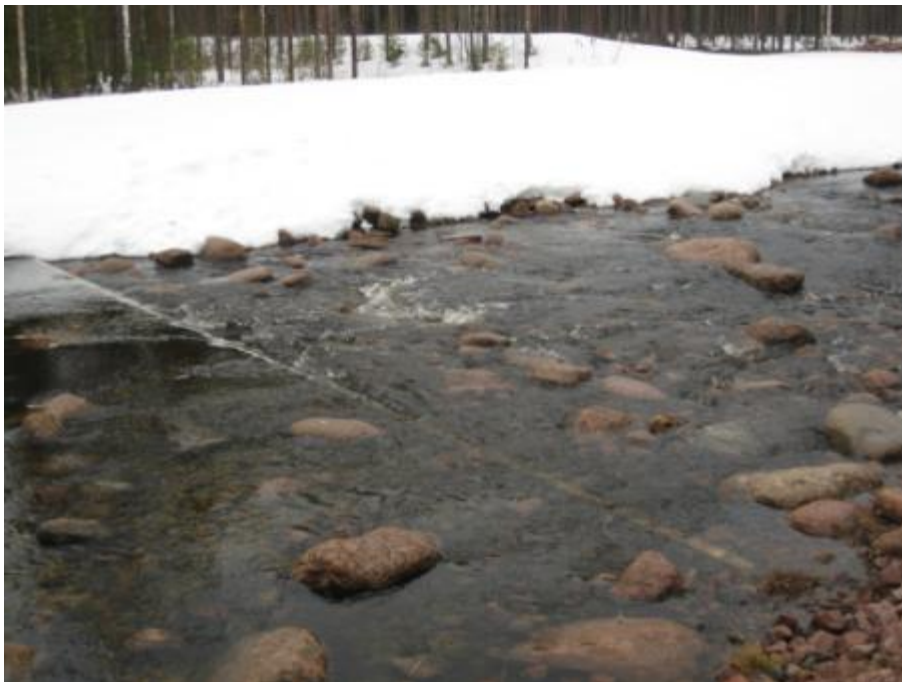
KUVA 28. Saaramaanjärven pohjapadon harja (Laine 2013)

Pohjapadon harjan korkeus ja pituus (kuva 28) todettiin vaatusmittauksen perusteella suunnitelman (Stora Enso Publication Papers Oy Ltd 2009) mukaiseksi. Pato oli suunnitelmasta poiketen toteutettu kaarevan muodon sijasta suorana, ja harjana oli maarakenteen sijasta teräksinen harja.
