Hannu Kallsten  
PIENTEOLLISUUSKIINTEISTÖN LVIA-KUNTOKARTOITUS

## PIENTEOLLISUUSKIINTEISTÖN LVIA-KUNTOKARTOITUS

Hannu Kallsten  
Satakunnan ammattikorkeakoulu  
Tekniikka Pori  
LVI- ja energiatekniikan suuntautumisvaihtoehto  
Työn teettäjä: Rakennussaneeraus Koivisto Ky  
Tammikuu 2008  
Työn ohjaaja: Esa Sandberg, yliopettaja  
UDK: 69.059.1, 697.1, 697.9  
Sivumäärä: 31

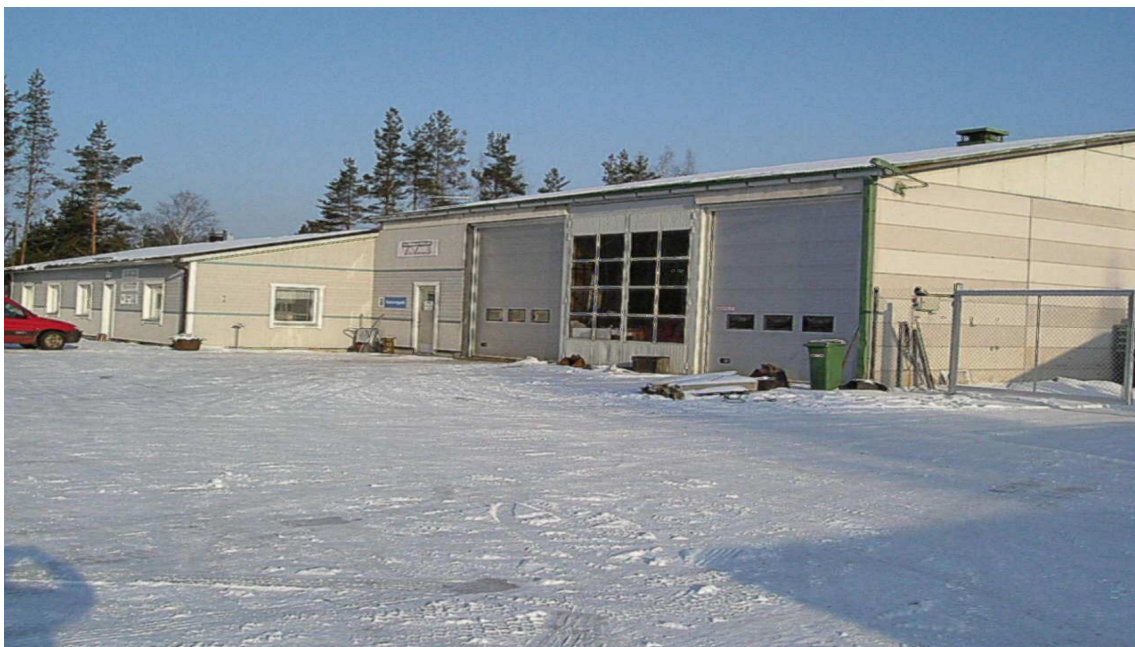
Rakennussaneeraus Koivisto Ky on harjavaltaisen teollisuusrakennusten erikoiskunnostukseen keskittynyt yritys. Yritys toimii pienteollisuuskiinteistössä, johon kuuluu toimistorakennus ja pääosin yksikerroksinen kevytbetonirakenteinen hallirakennus, jossa on varasto- ja korjaamotilat (kuva 1).

Kuva 1. Toimisto- ja hallirakennus

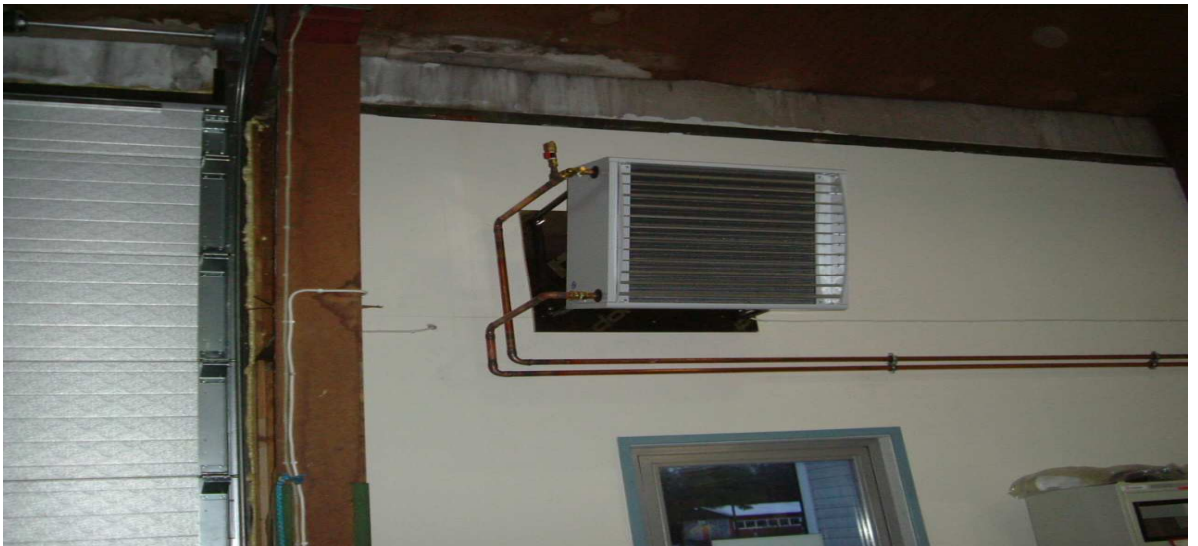
Toimistorakennuksen alakerrassa on lämpökeskus, josta koko hallirakennus saa energiansa. Hallirakennuksessa on kaksi kierrätysilmalämmitintä (kuva 2). Hallin etu- ja takaseinässä on myös kaksi (500 W) vesipatteria, jotka edesauttavat pitämään vedon ikkunoitten raoista kohtuullisena.

Kuva 2. Kierrätysilmalämmitin

Hallissa on kierrätysilmalämmitys, joka on uusittu v. 2003 ja ikkunoiden alla on vesikiertoinen patterijärjestelmä, joka tosin on alimitoitettu.

Hyvänä vaihtoehtona olisi asentaa hallirakennukseen kiertoilmalämmitys sisäilman lämpötilan tasoittamiseksi.

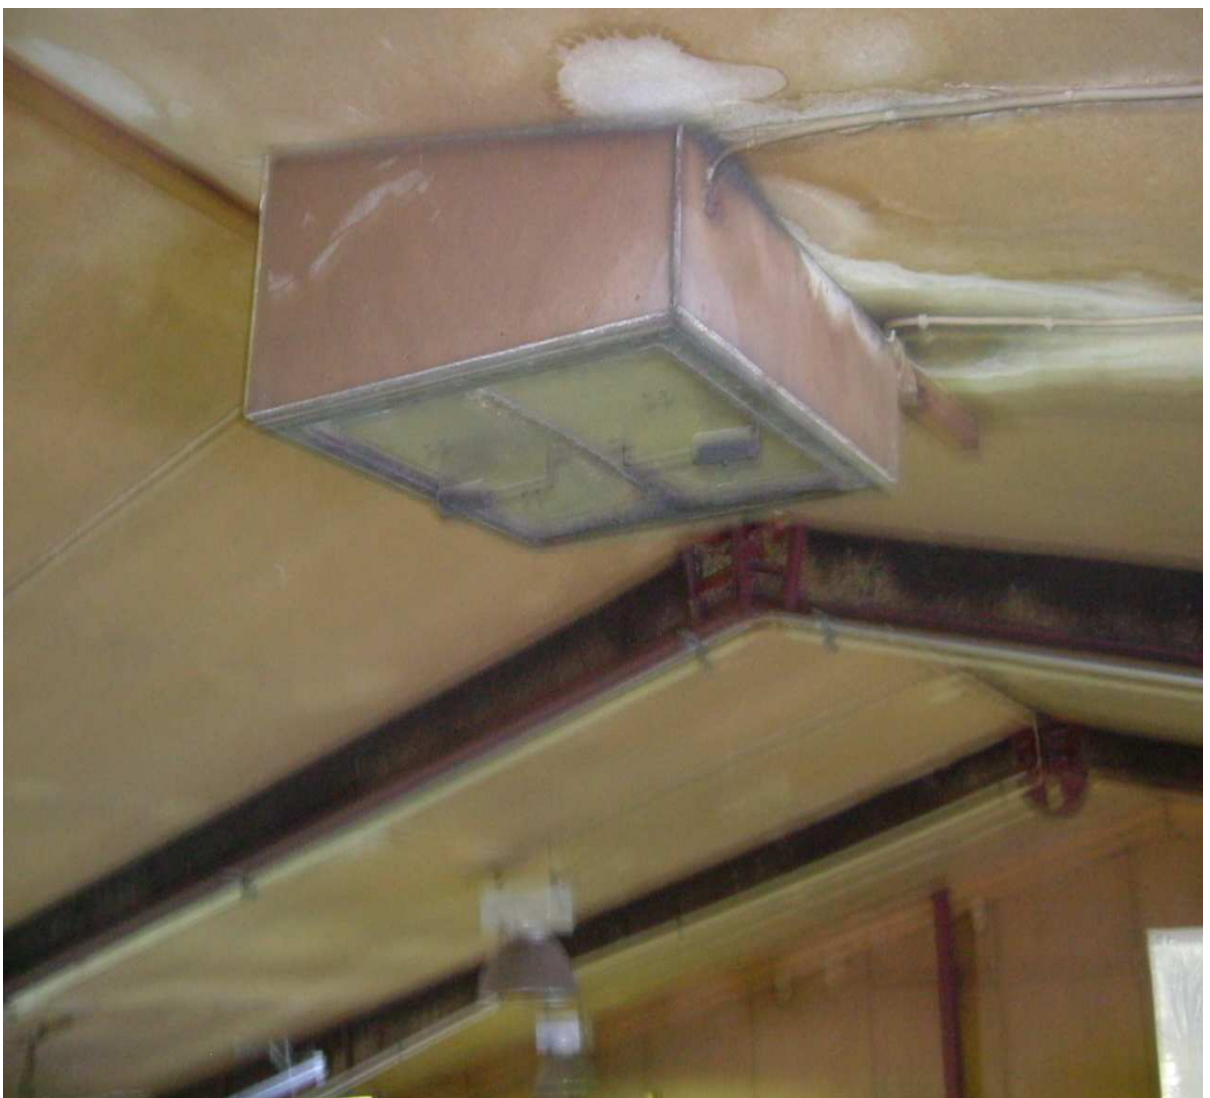
Hallissa on koneellinen poistoilmanvaihtojärjestelmä. Jäteilma johdetaan katon harjalta ulos huippuimurista (kuva 3), jota käytetään esim. hitsauksen ja maalauksen yhteydessä. Ilmavirta on n. 350 – 500 l/s. Korvaava ilma tulee oven ja ikkunoitten raoista.

Kuva 3. Huippuimuri hallin katossa

Hallin katto (kuva 3) on vuotanut. Kosteusvauriot ilmenevät, joko suoranaisena vesivuotona, kosteusläiskinä, pinnoitteen irtoamisena tai viottumisena. Seurauksena voi olla näkyvää homekasvustoa. Katon eristeet on vaihdettava, samoin sisäkatto, joka on tehty kovalevystä, kaipaisi uudistusta. Metalliset kattopalkit ovat hyvässä kunnossa.

Käytännössä hallissa ei ole perusilmavaihtoa, ainoastaan huippuimuri (kuva 3), jota käytetään tarvittaessa.

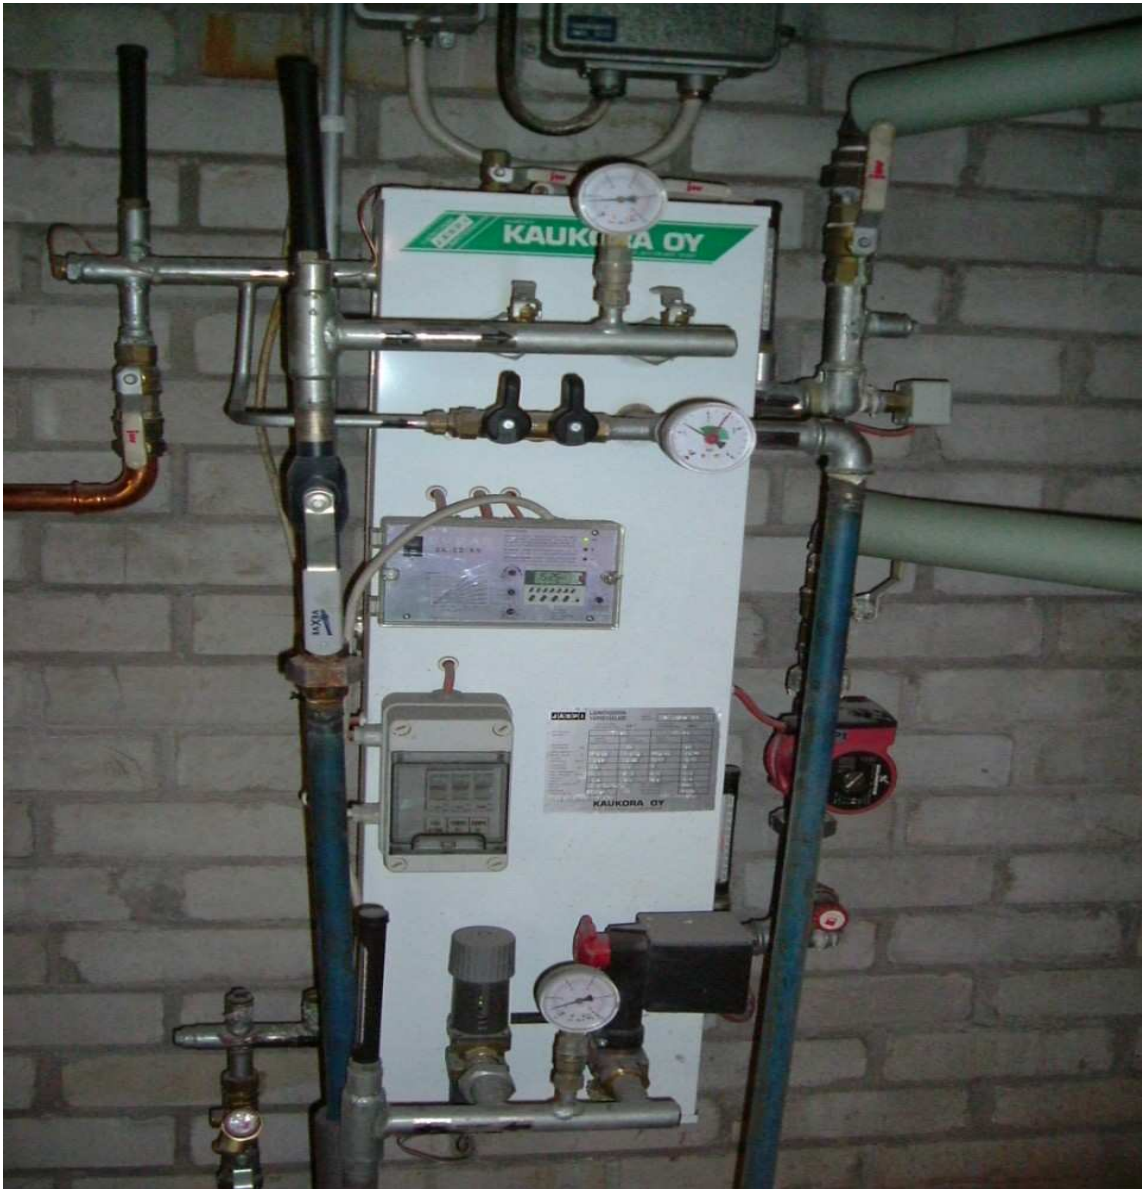
Lämmönsiirrin on merkkiä Jäspi, valmistaja Kaukora. Siirrin sijaitsee toimistosan alapuolella kellariosassa, jossa on erittäin hyvät tilat. Siirrin on vuodelta 2004 ja näin ollen koko paketti (putket, säätölaitteet, mittarit, pumput jne.) on erittäin hyvässä kunnossa. Putkiston eristys on puutteellinen (kuva 4).

Kuva 4. Uusittu lämmönsiirrin Kaukora Jäspi

Toimistorakennuksen rakenteissa ei ole juuri mitään huomautettavaa. Lämmönjakohuoneessa putkistoista puuttuu eristystä, mikä aiheuttaa lisäkustannuksia huonon hyötysuhteen takia.

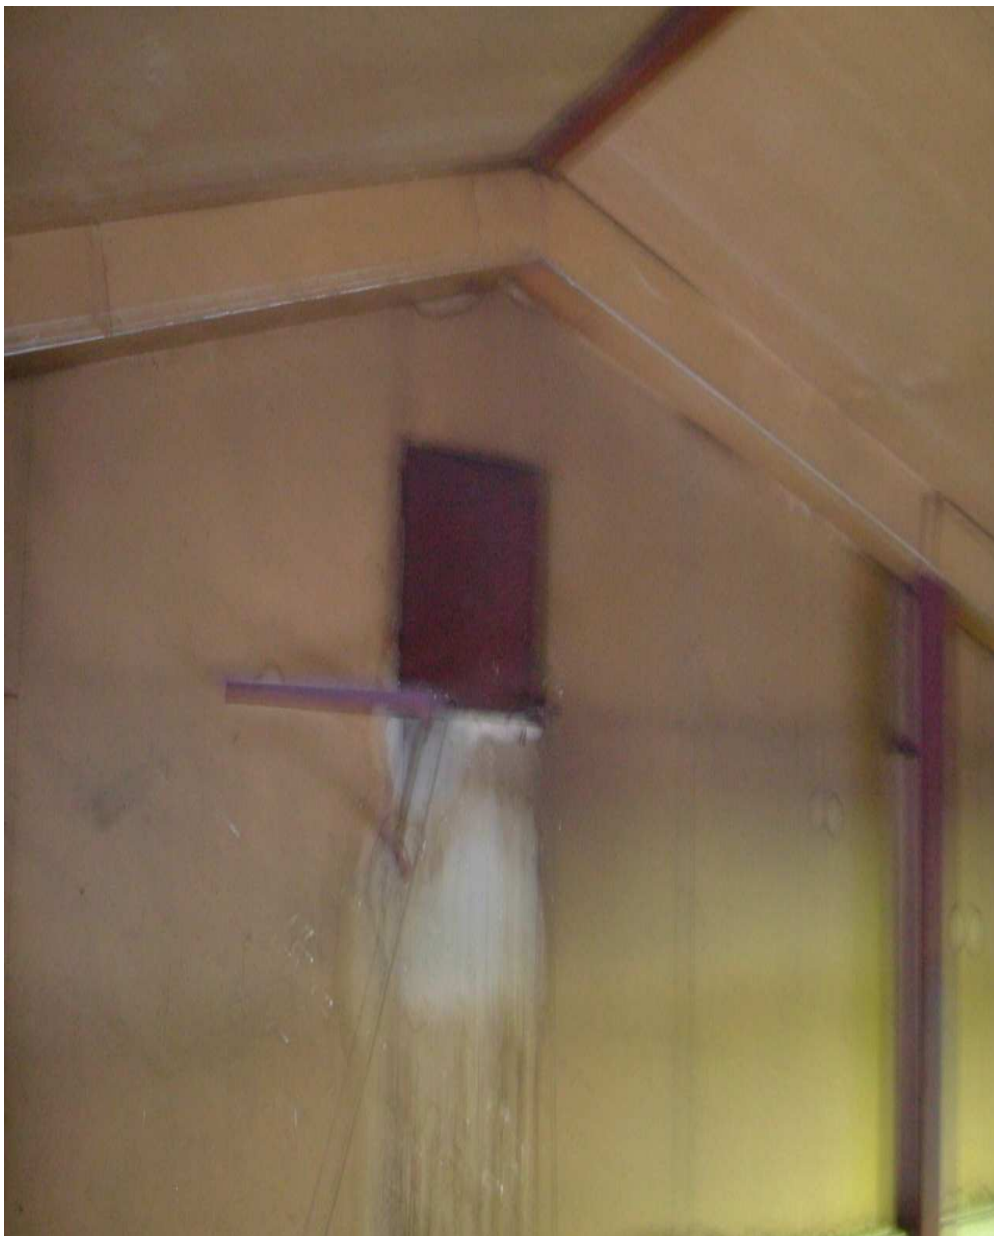
Seinät on pääasiassa tehty Siporex-elementeistä, jotka ovat muuten hyvässä kunnossa, mutta ulkosäleikön alapuolella on kosteusvaurioita ja hometta (kuva 5).

Kuva 5. Hallin seinässä näkyviä homevaurioita

Hallirakennuksessa lähinnä katossa ja päätyseinissä on jonkin verran homevaurioita. Korjaustoimenpiteet tulee tehdä pikimmiten. Lämmitys on puutteellinen, mikä aiheuttaa vedon tuntua hallissa ainakin kovilla pakkasilla. Paikalliset lämpötilaerot, ilman nopeus ja säteilylämmönsiirto saattavat aiheuttaa suuria eroja paikallisissa kehon lämmönluovutuksessa, mikä voi tuntua epämiellyttävältä. Tämän vuoksi on varmistettava, että lämpöolot ovat riittävän tasaiset. (Seppänen O., Seppänen M. 1997.) Homevaurioon viittaavia seikkoja ovat esim. ilman tunkkaisuus, jatkuva homeen tai maakellarin haju ja henkilöstön työaikana kokemat oireet.

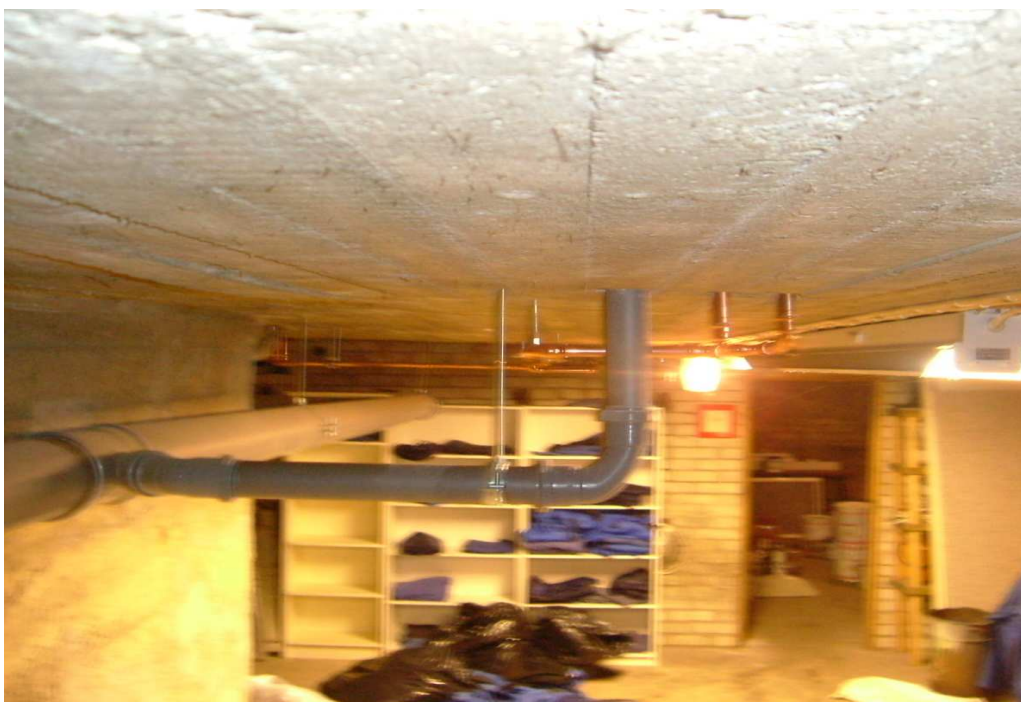
Rakennuksen sisäpuoliset jätevesiviemärit ovat muovia ja lähes kaikki on uusittu. Viemärit ovat kooltaan DN 110. Vesikatolla tuuletusviemärit ovat kokoa DN 110. Tuuletusviemärit ovat eristämättömät. Pohjaviemärit on asennettu kellarikerrokseen katon läheisyyteen (kuva 6).

Kuva 6. Pohjaviemärin sijoituskuva kellarista.
