KIINTEISTÖN KÄYTTÖ- JA HUOLTO-OHJEEN LAATIMINEN
BUILDERCOM-OHJELMISTOON

Opinnäytetyö
Huhtikuu 2016

Jyrin koulun kuntoarvioraportti

Patteristontie 12 A,
80400 Ylämylly

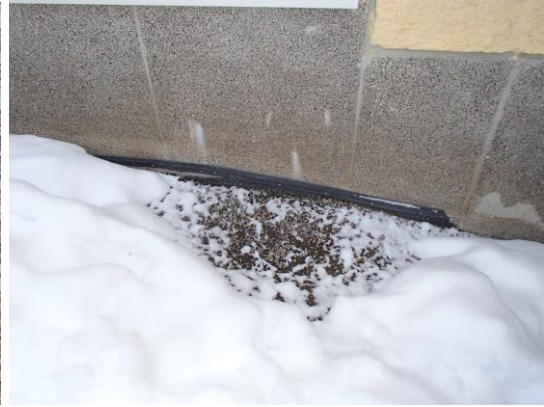
Havainnot	<ul style="list-style-type: none"> • Perustuksen näkyvällä osalla halkeamia rappauksessa ja saumoissa. Lisäksi sokkelissa kosteusjälkiä • Rakennuksen sivuilta näkyy patolevy
Riskihavainnot	<ul style="list-style-type: none"> • Mahdollinen riskirakenne (Hometalkoot, Tunnista ja tutki riskirakenne 2012, 18A)
Toimenpidesuosituks	<ul style="list-style-type: none"> • <i>Sokkelin rappauksen kunnostus</i> • <i>Sokkelin vedeneristyksen tarkastaminen / parantaminen</i> • <i>Lämpöeristeiden kunnan selvittäminen</i>

Kuva 4. Patolevy

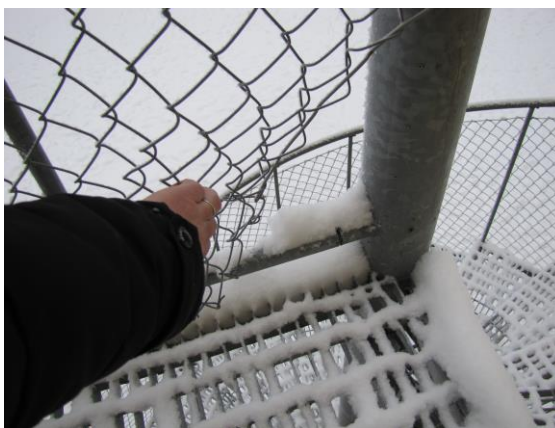
Havainnot	<ul style="list-style-type: none"> • Rakennuksessa teräsrakenteiset varapoistumisportaat • Portaiden seinäkiinnityksessä ruoste jäljet • Lepotasojen teräsverkko osittain rikki
Riskihavainnot	<ul style="list-style-type: none"> • Esteetön pääsy kierreporaisiin: putoamisriski
Toimenpidesuositukset	<ul style="list-style-type: none"> • <i>Teräsverkkojen korjaaminen</i> • <i>Seinäkiinnikkeiden tarkastus</i>

Kuva 5 ja Kuva 6. Teräsverkko irti rungosta

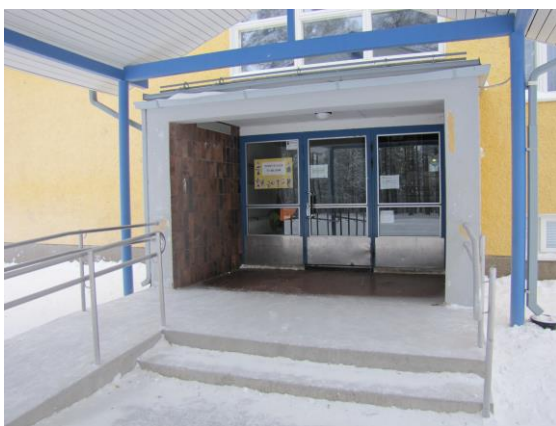
Havainnot	<ul style="list-style-type: none"> • Rakennuksessa on kaksi katosta. Yksi niistä koostu kahdesta osasta: vanhasta ja uudesta osasta. • Vanhan katoksen pintojen kunto heikko: kolhuja, maalipinta ja rappaus irti, laatat rikki, KL: 2 • Vanhan katoksen räystäskouru ei toimi kunnolla: sadevesi valuu sen yli • Muut katokset kunnossa, KL: 4
Riskihavainnot	<ul style="list-style-type: none"> • Ei riskihavaintoja
Toimenpidesuositukset	<ul style="list-style-type: none"> • <i>Pääsisäänkäyntikatoksen vanhan osan korjaaminen ja maalaus</i> • <i>Räystäskourun korjaaminen</i>

Kuva 17. Pääsisäänkäyntikatos

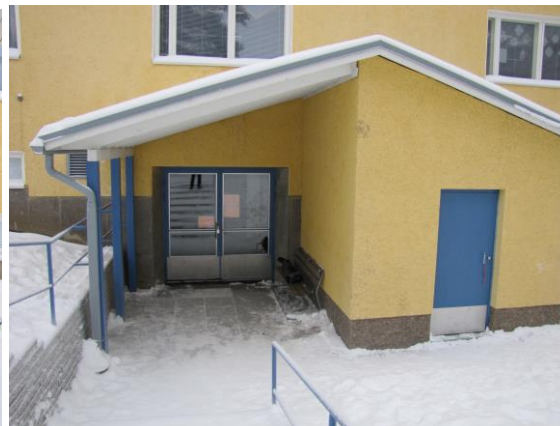
Kuva 18. Toinen katos

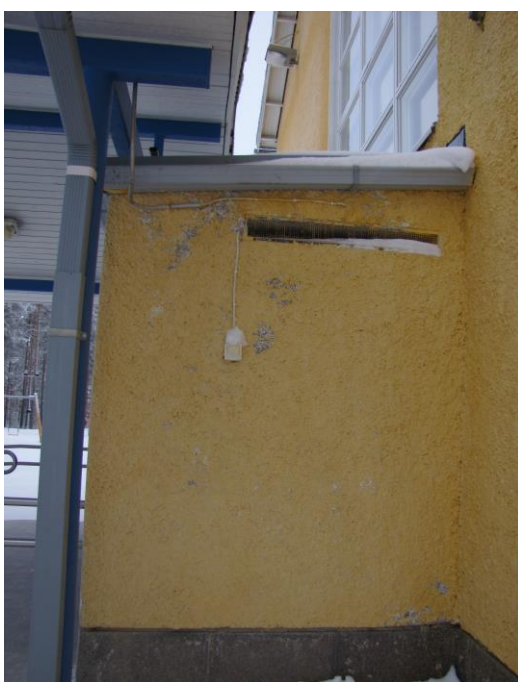
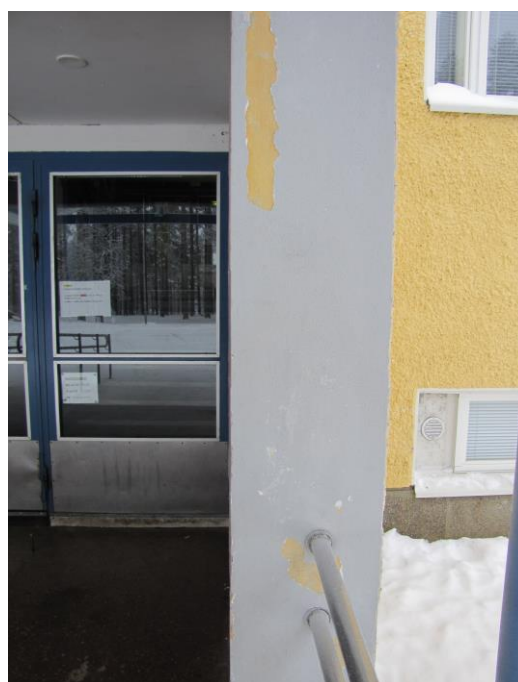
Kuva 19 ja Kuva 20. Katoksen vanhan osan seinät

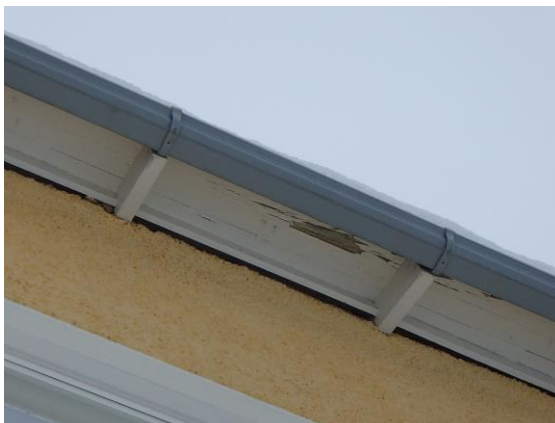
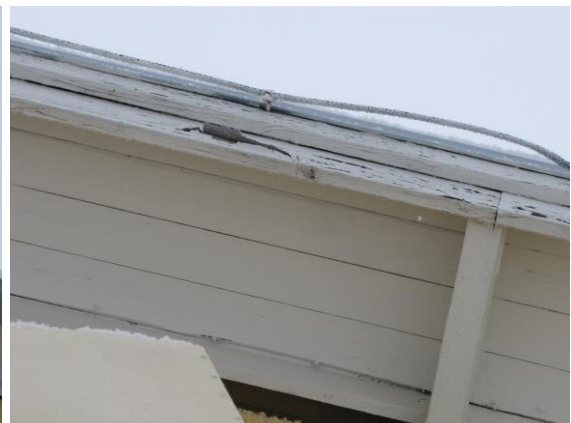
Kuva 22 ja Kuva 23. Räystäslaudat

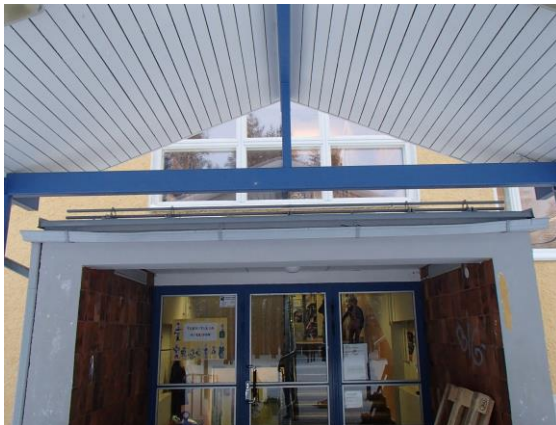
Havainnot	<ul style="list-style-type: none"> • Katolla olevia kattovarusteita ei voitu tarkistaa lumipeitteen vuoksi • Kattotikkaat kunnossa • Vanhan sisäkäyntikatoksen räystäskouru kaaresa: sadevesi pääse sen yli, KL: 1 • Kaksi syöksytorvea laskevat samaan sadevesikaivoon, KL: 1
Riskihavainnot	<ul style="list-style-type: none"> • Ei riskihavaintoja
Toimenpidesuositukset	<ul style="list-style-type: none"> • <i>Vesikattovarusteiden kunnan tarkastus lumien sulamisen jälkeen</i> • <i>Vesikattovarusteiden maalaus</i> • <i>Vanhan sisäkäyntikatoksen räystäskourujen korjaus ja syöksytorville erillinen sadevesikaivo</i>

Kuva 24. Katoksen räystäskouru

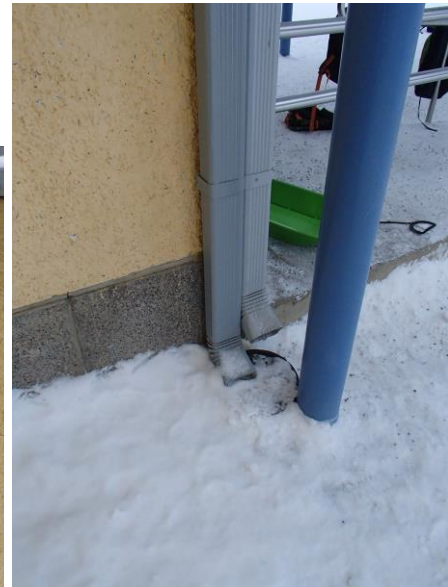
Kuva 27. Katoksen syöksytorvet

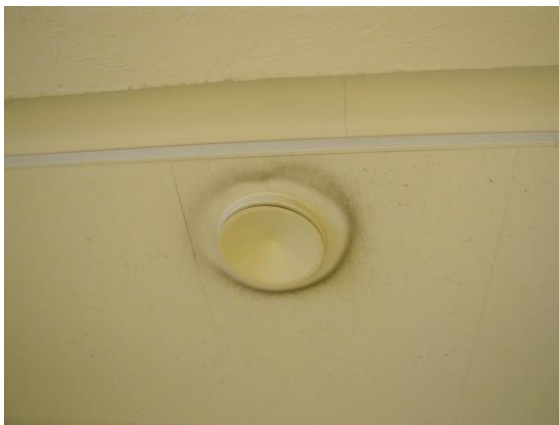
Kuva 30. Tummentumat

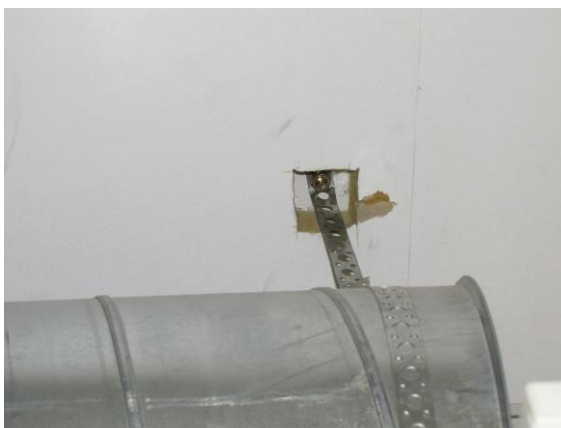
Kuva 31. Putkien läpiviennit

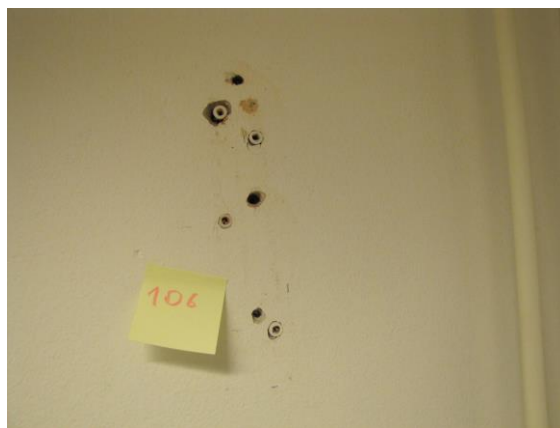
Kuva 32. Kiinnikkeet akustolevyssä

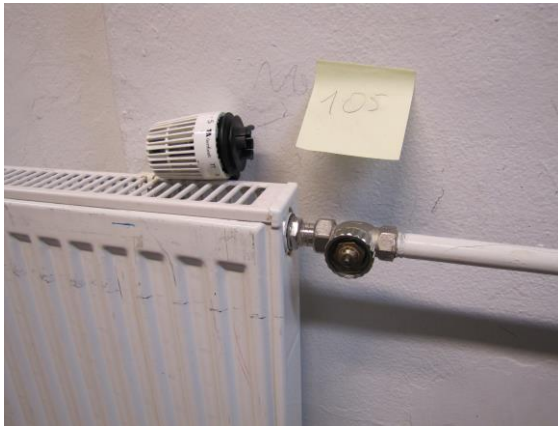
Kuva 40. Termostaatit irti

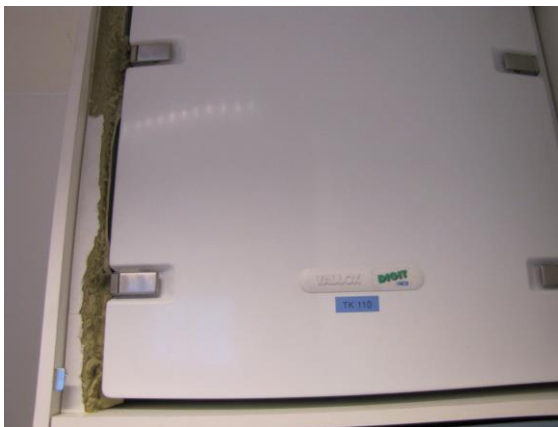
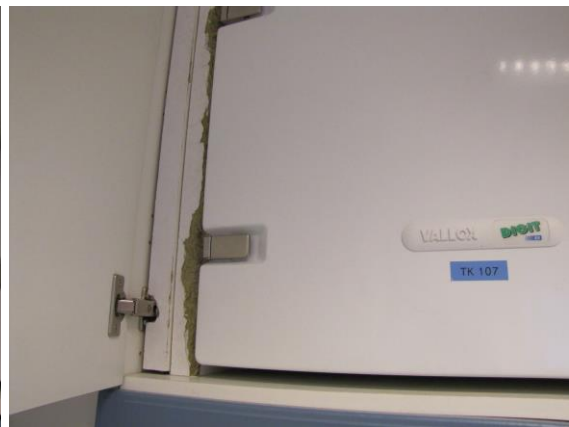
Kuva 42 ja Kuva 43. Peittämätön mineraalivilla

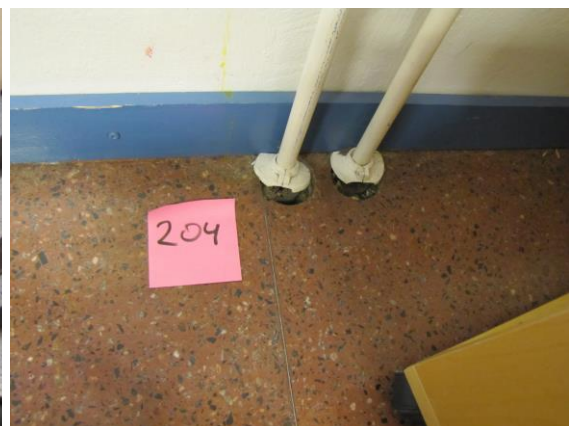
Kuva 45. Putkien läpiviennit

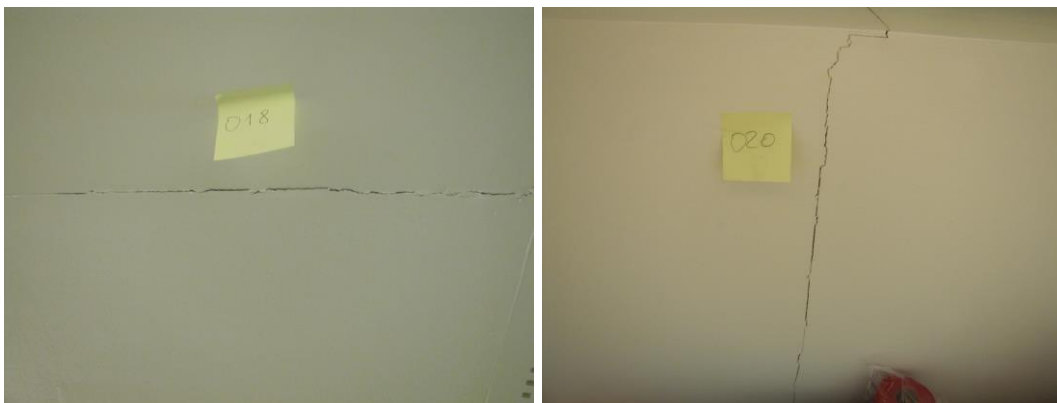
<p>Havainnot</p>	<p>Lattiat</p> <ul style="list-style-type: none"> • Luokissa hyväkuntoinen muovimatto <p>Sisäkatot</p> <ul style="list-style-type: none"> • Luokassa 018 alakatossa halkeamat ja reikä. Putkien läpiviennit eivät ole tiivistetty. Mineraalivilla näkyvissä putkien kiinnityksillä • Luokan 020 alakatossa halkeamat <p>Seinät</p> <ul style="list-style-type: none"> • Molemmissa luokissa seinässä halkeamat ja käytön jäljet <p>Ikkunat ja ovet</p> <ul style="list-style-type: none"> • Ikkunan karmin ja rungon välisestä raosta vetää molemmissa luokissa. Luokassa 020 alin mitattu pistelämpötila oli -15.4 °C ja luokassa 018: -9.0 °C, <p>KL:1</p> <ul style="list-style-type: none"> • Luokassa 018 hyväkuntoinen lasiteräsovi • Luokan 020 ja käytävän 025 välinen ovi ilman tii-
-------------------------	---

Kuva 56 ja Kuva 57. Luokkien alakatot

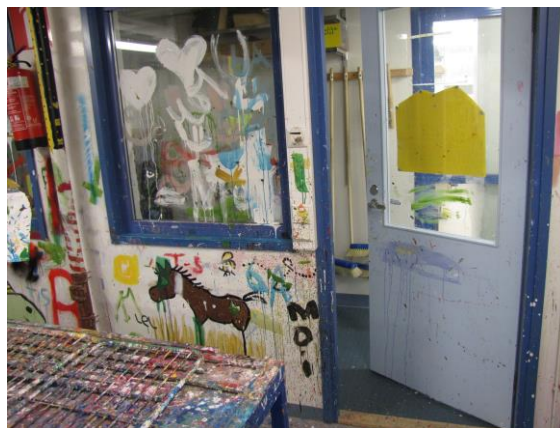
Kuva 67. Luokan 031 seinä

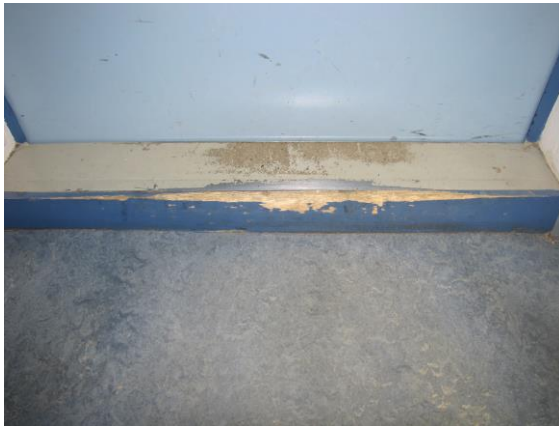
Kuva 74. Huoneen 117 ovikynnys

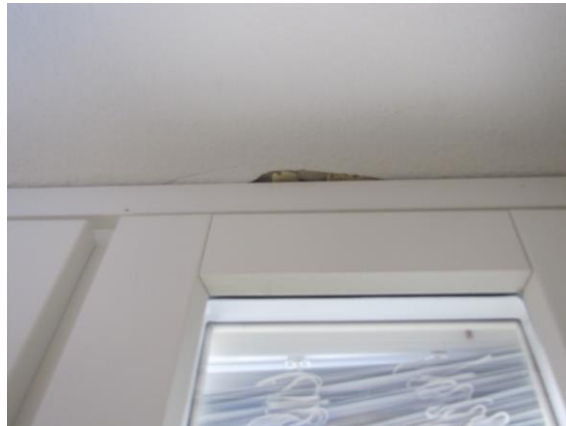
Kuva 75. Ikkunan asennusjälki (117)

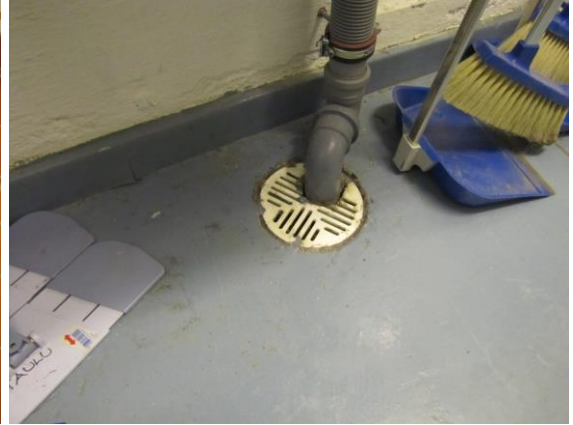
Kuva 79. Lattia 027

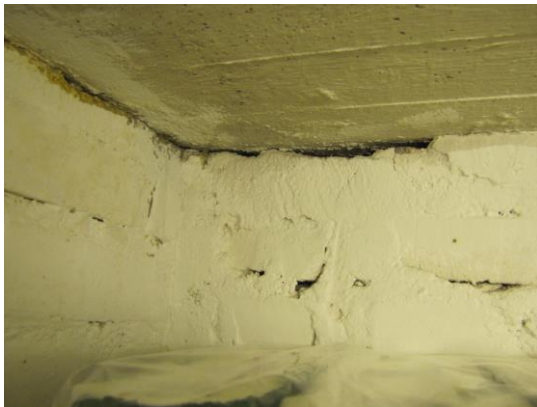
Kuva 82. SK 027 seinä

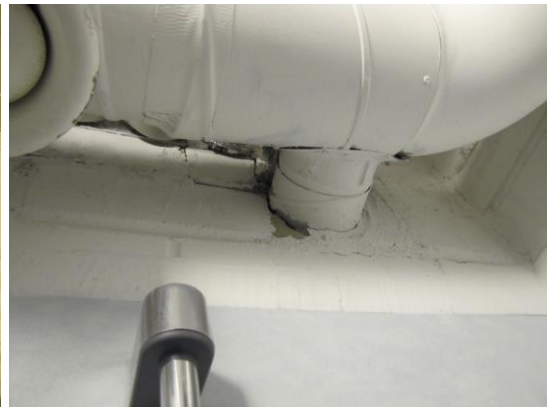
Kuva 83. Tilan 012 B seinä

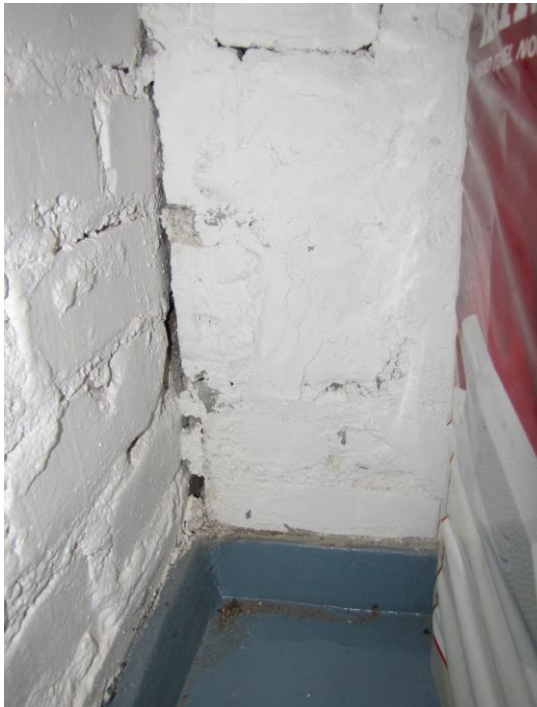
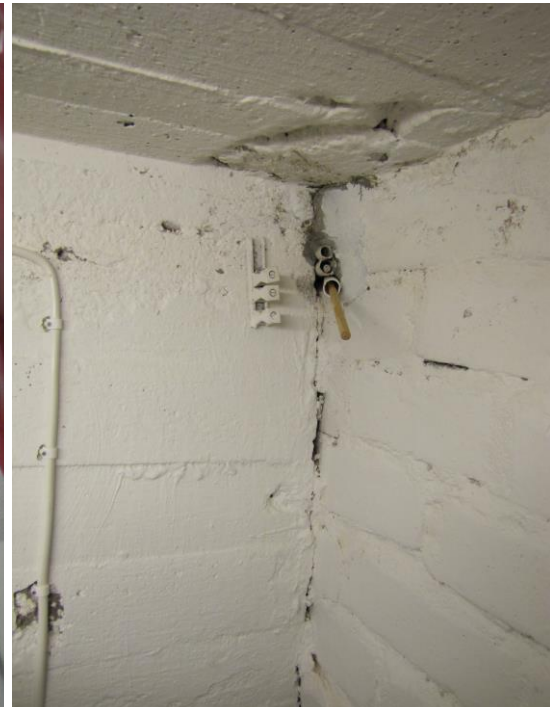
Kuva 80 ja Kuva 81. Siivouskomeron 027 seinät

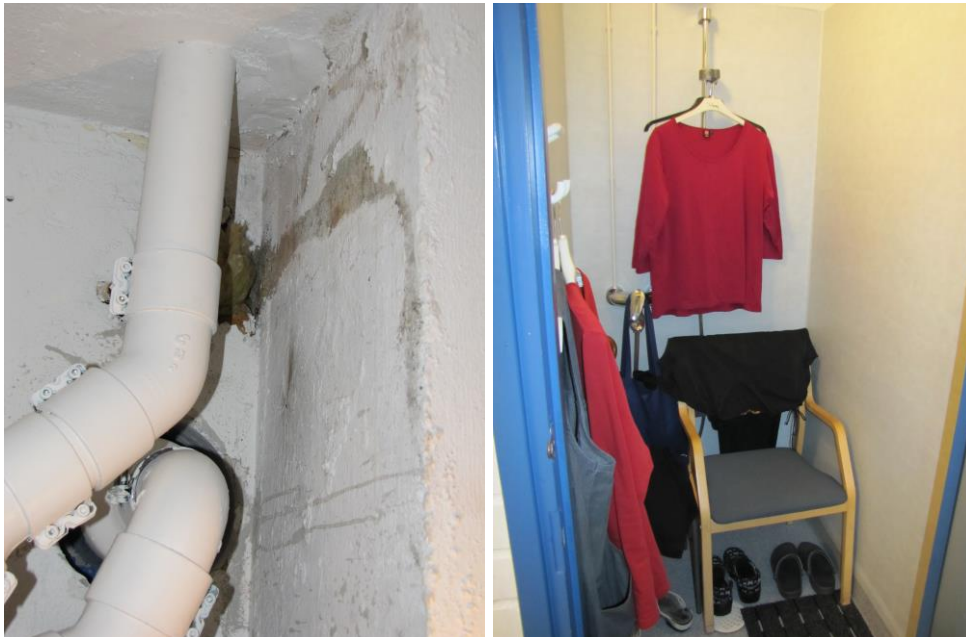
Kuva 84. SK 115 seinä

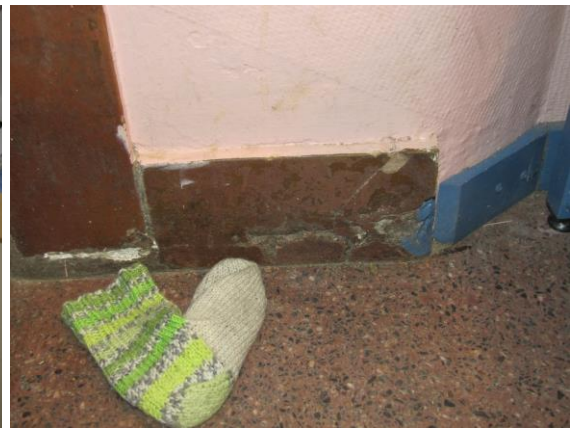
Kuva 89. Porrashuoneen seinä

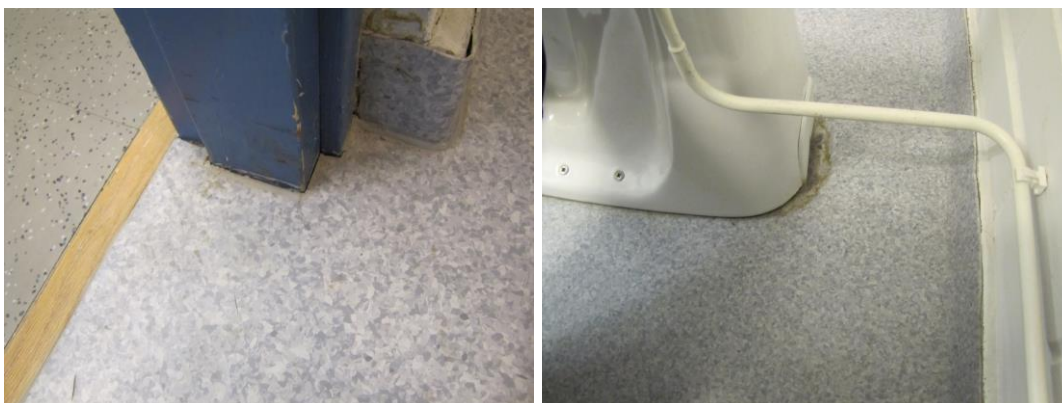
Kuva 101 ja Kuva 102. WC:n 017 lattia

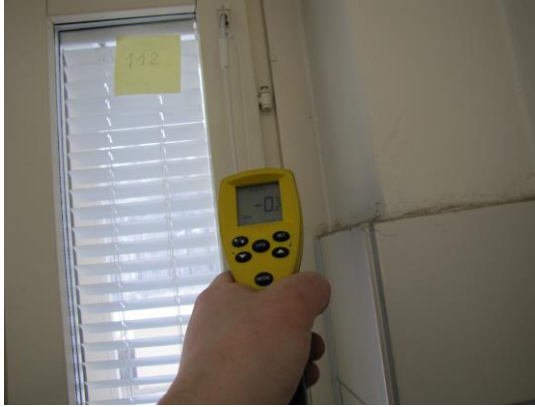
Kuva 109. WC:n 112 ikkuna

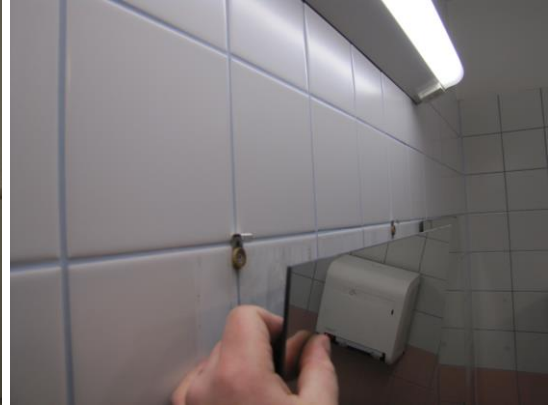
Kuva 110. Peilien kiinnikkeet, 1.krs

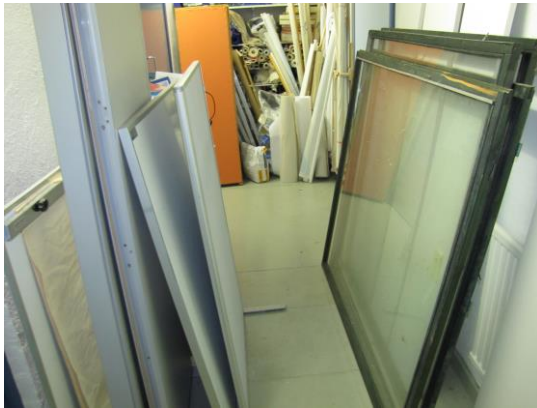
<p>Muuta</p> <ul style="list-style-type: none"> • Käyttävässä 025 on voimakas haju. Tilassa ei ole IV-tuloilmaventtiiliä, eikä poistoilmaventtiiliä. Ilma kulkee tilasta varastoon 023 oviraon kautta, missä on IV-poistoventtiili. Myöskin varastossa 023 hajuongelma ja tilassa puuttuu korvausilmaventtiili • Sisäilman tarkastuksen mukaan varastossa 023 korkein huoneilmalämpötila: +23.9 °C ja hiilidioksidin määrä: 1319 mg/m³
<p>Riskihavainnot</p>	<ul style="list-style-type: none"> • Käytävä 025 toimii varastona: ahdas kulkuväylä, kompastumisvaara. Ikkunoiden väärä varastointitapa: putoamisvaara • Varastossa 023 paljon helposti syttyvä materiaalia: palovaara • Varastossa 022 lattian pintakosteuden lukema 83.8 % -RH • Varaston 035 lattian pintakosteuden lukema 82 % -RH (halkeaman kohdalla)
<p>Toimenpidesuosituks</p>	<ul style="list-style-type: none"> • <i>Käytävän seinän ja katon liitoksen tiivistäminen</i> • <i>Seinäpintojen remontti (reikien, halkeamien ja kolhujen paikkaus, maalaus, puhdistus)</i> • <i>Ovien ja karmien kunnostus, maalaus, tiivisteiden asentaminen (Tekst. luokan ovi)</i> • <i>Suosittelaa selvitettäväksi voimakkaan hajun syyt.</i> • <i>Suosittelaa asennettavaksi IV-tulo, sekä poistoilmaventtiilit käytävälle 025 ja tarkista / säätää IV-toimintaa muissa tiloissa</i> • <i>Varaston 022 ja 035 lattialle suositellaan jatkotutkimuksia</i> • <i>Suosittelaa tyhjentämään käytävä 025 tavaroista. Poistumisalueella olevan kulkureitin, joka johtaa uloskäytävään, tulee olla riittävän väljä ja helppo-</i>

Kuva 111. Käytävä 025

<p><i>kulkuinen. (RakMK-21502, Rakennusten paloturvallisuus E1)</i></p> <ul style="list-style-type: none"> • <i>Suositellaan paloilmottimen asentamista varastoon 023</i> • <i>Vesiputken venttiilin tarkastus / vaihto</i>
--	--

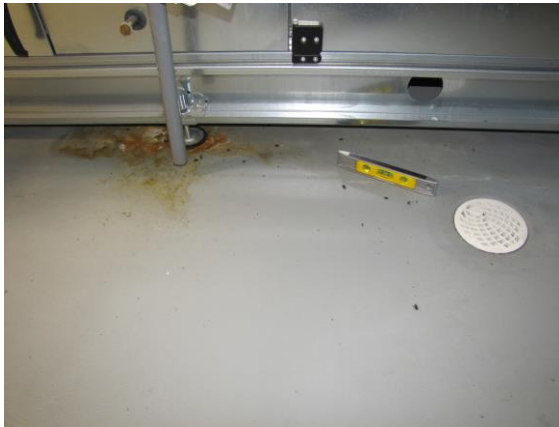
<p>Havainnot</p>	<p>Lattiat, KL: 3</p> <ul style="list-style-type: none"> • Tilojen 015 ja 024 betonilattiassa vanhat halkeamat • Tilojen 301 ja 303 lattialla vuodon jäljet. Tiloissa olevat lattiakaivot eivät toimi: kallistukset kaivoista poispäin <p>Sisäkatot, KL:4</p> <ul style="list-style-type: none"> • Ei huomioitava <p>Seinät, KL: 3</p> <ul style="list-style-type: none"> • Tilan 021 seinissä isot halkeamat, rappaus irtoillut
-------------------------	---

Kuva 113. IV- konehuone 301

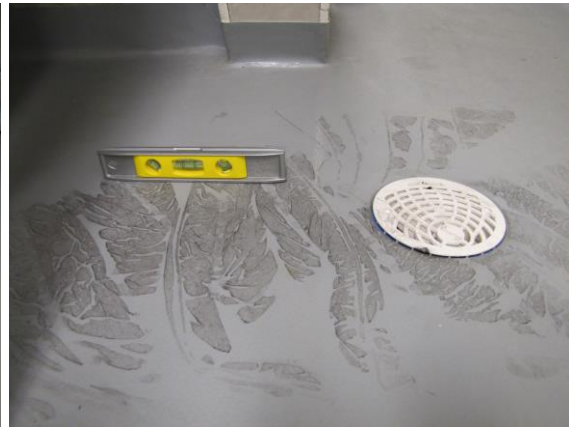
<ul style="list-style-type: none"> • Tilan 024 seinissä halkeamat, vanhat läpiviennit. Tiilimuurauksessa rakoja ja sen rappaus puuttuu • Tilassa 303 ikkunan alla seinässä vuodon jälkiä <p>Ikkunat ja ovet, KL: 3 (oville)</p> <ul style="list-style-type: none"> • Ikkunan karmin ja rungon välisestä raosta vetää kaikissa tilassa. • Tilassa 303 ikkunan sälekaihtimen säätötanko rikki ja tuuletusluukku oli vähän auki • Tilan 015 ovesa kolhuja käytävän puolella • Muiden tilojen ovissa norm. käytön jäljet <p>Muuta</p> <ul style="list-style-type: none"> • ATK-keskus (021) toimii varastona • Melkein kaikissa teknisissä tiloissa lattialla runsaasti pölyä (tulipaloriski) • Tilan 036 putkin läpiviennissä katolla vuodon jälki
Riskihavainnot	<ul style="list-style-type: none"> • Tilan 024 (LJH) lattiassa pintakosteuden lukema oli 75 % -RH
Toimenpidesuosituks	<ul style="list-style-type: none"> • <i>IV- konehuoneiden vesivuotojen ja lattiakaivojen toiminnan tarkastus / korjaus</i> • <i>Suosittelaa selvittää seinähalkeamien syntymiseen syyt</i> • <i>Seinäpintojen remontti (reikien, halkeamien ja kolhujen paikkaus, maalaus, puhdistus) Tilat 024 ja 021</i> • <i>Tilan 303 mahdollisemman ikkunan vuodon tarkastus / korjaus</i> • <i>Ikkunoiden reunojen eristäminen ja tiivistäminen sekä sälekaihtimen säätötangon korjaaminen (024, 303)</i> • <i>Ovien ja karmien kunnostus ja maalaus (015)</i> • <i>Tilojen säännöllinen siivous</i> • <i>Tilan 024 lattialle suositellaan jatkotutkimuksia</i>

Kuva 114. IV- konehuone 303

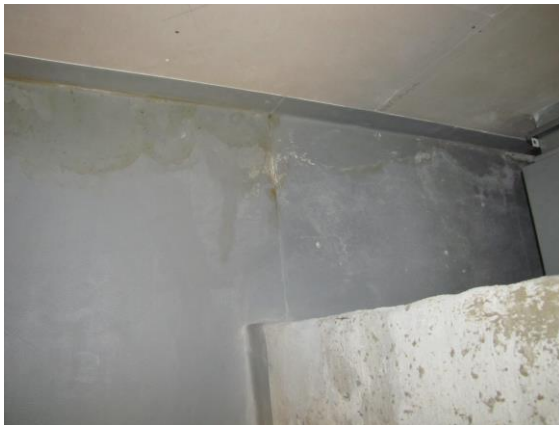
Kuva 115. IV- konehuone 303

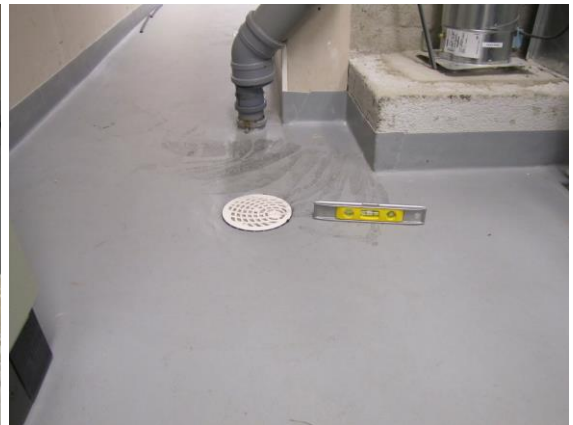
Kuva 116. IV- konehuone 303

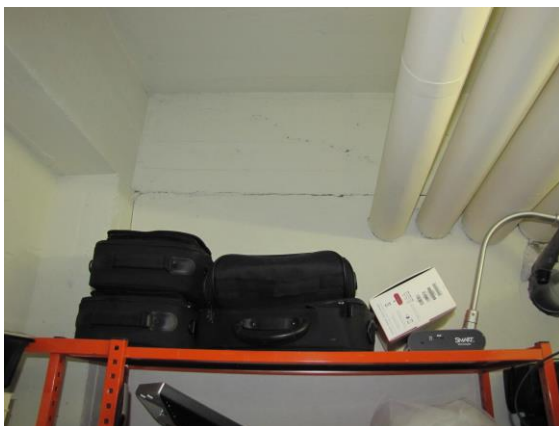
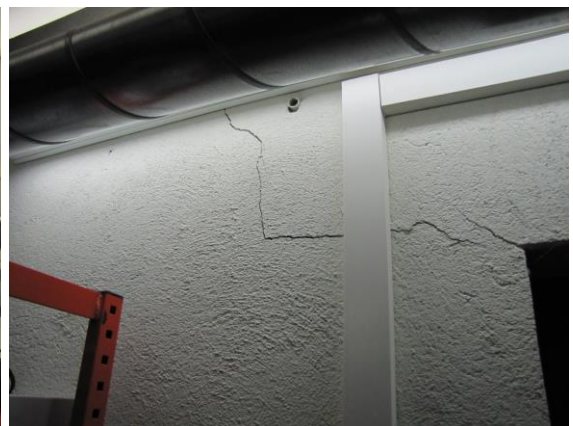
Kuvat 117...120. Halkeama huoneessa 021

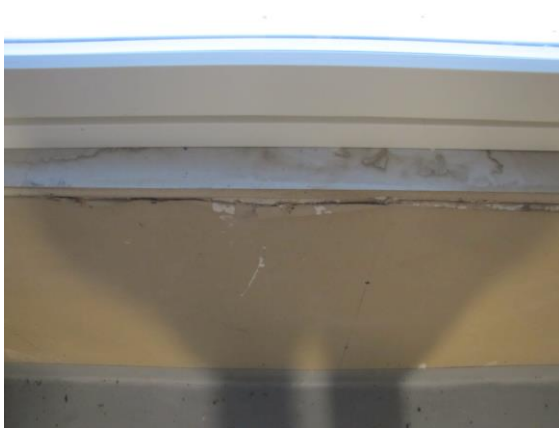
Kuva 123. Vesivuodon jälki (301)

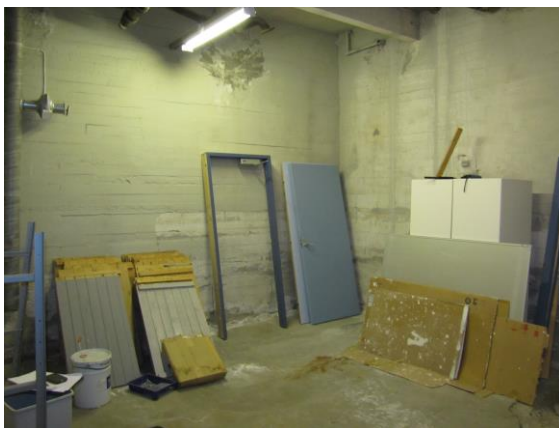
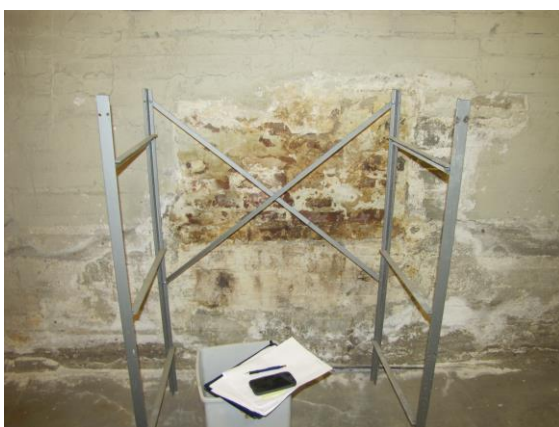
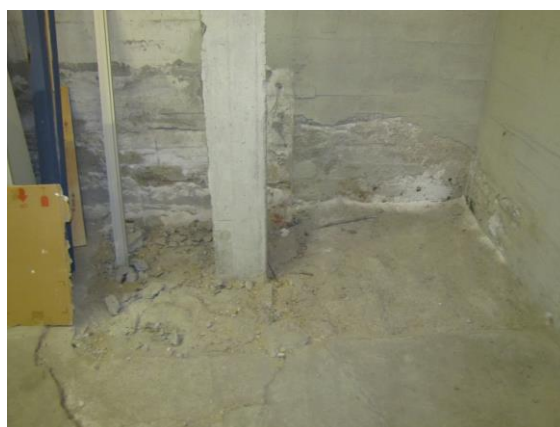
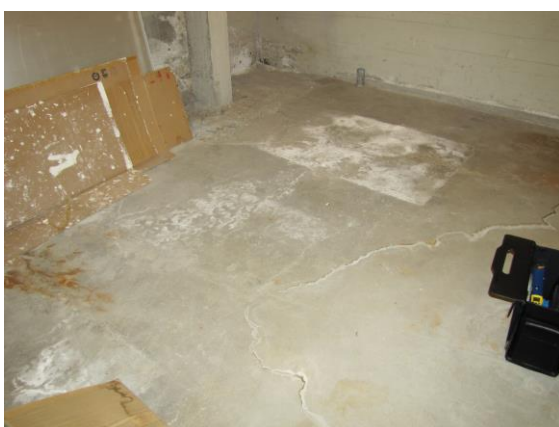
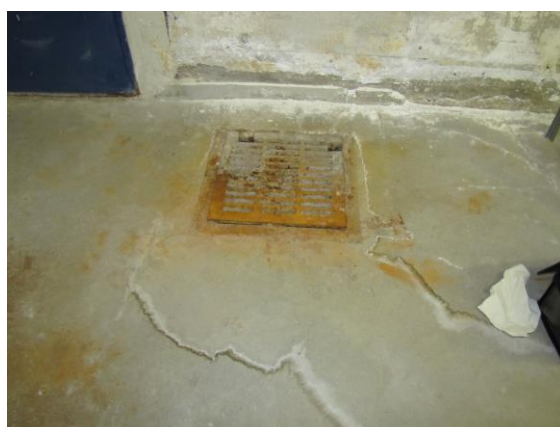
<p>Havainnot</p>	<p>Lattiat</p> <ul style="list-style-type: none"> • Tilan K02 lattialla vesivuotojen jäljet ja halkeamat • Tilan K01 lattialla vanhat halkeamat ja vanhojen vuotojen jäljet <p>Sisäkatot</p> <ul style="list-style-type: none"> • Ei huomioitava <p>Seinät</p> <ul style="list-style-type: none"> • Tilan K01 seinissä halkeamat • IV-venttilin ympärillä tummennus (pöly) • Tilassa K02 seinissä halkeamat, vesivuotojen jäljet, rappaus irti <p>Ikkunat ja ovet</p> <ul style="list-style-type: none"> • Tilan K01 ovesa kolhuja, maalipinta irtoillut, naarmuja <p>Muuta</p>
-------------------------	---

Kuvat 132...137. Tila K02, kosteudesta johtuvia jälkiä
