# Rakennevaurioisen kipsiveistoksen konservointi

Oskar Raja-ahon Nuijamies (1920)

Opinnäytetyö

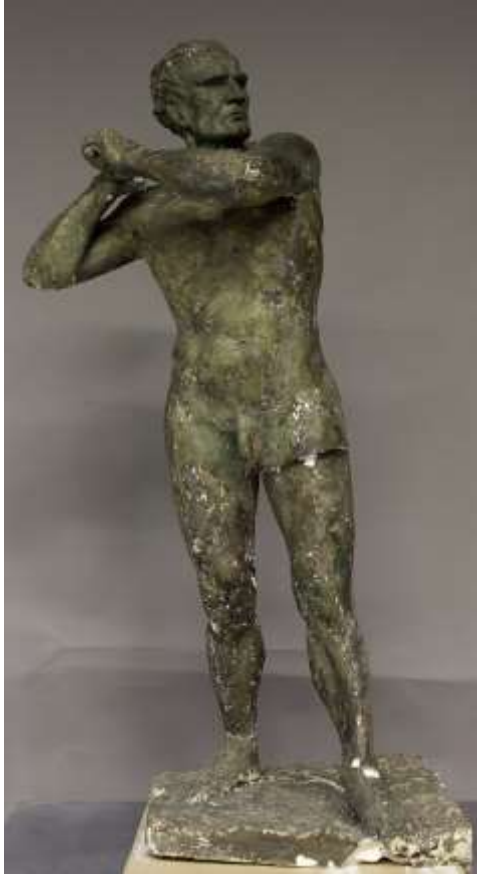
Kuva 1. Oskar Raja-ahon Nuijamies-kipsiveistos ennen konservointia.

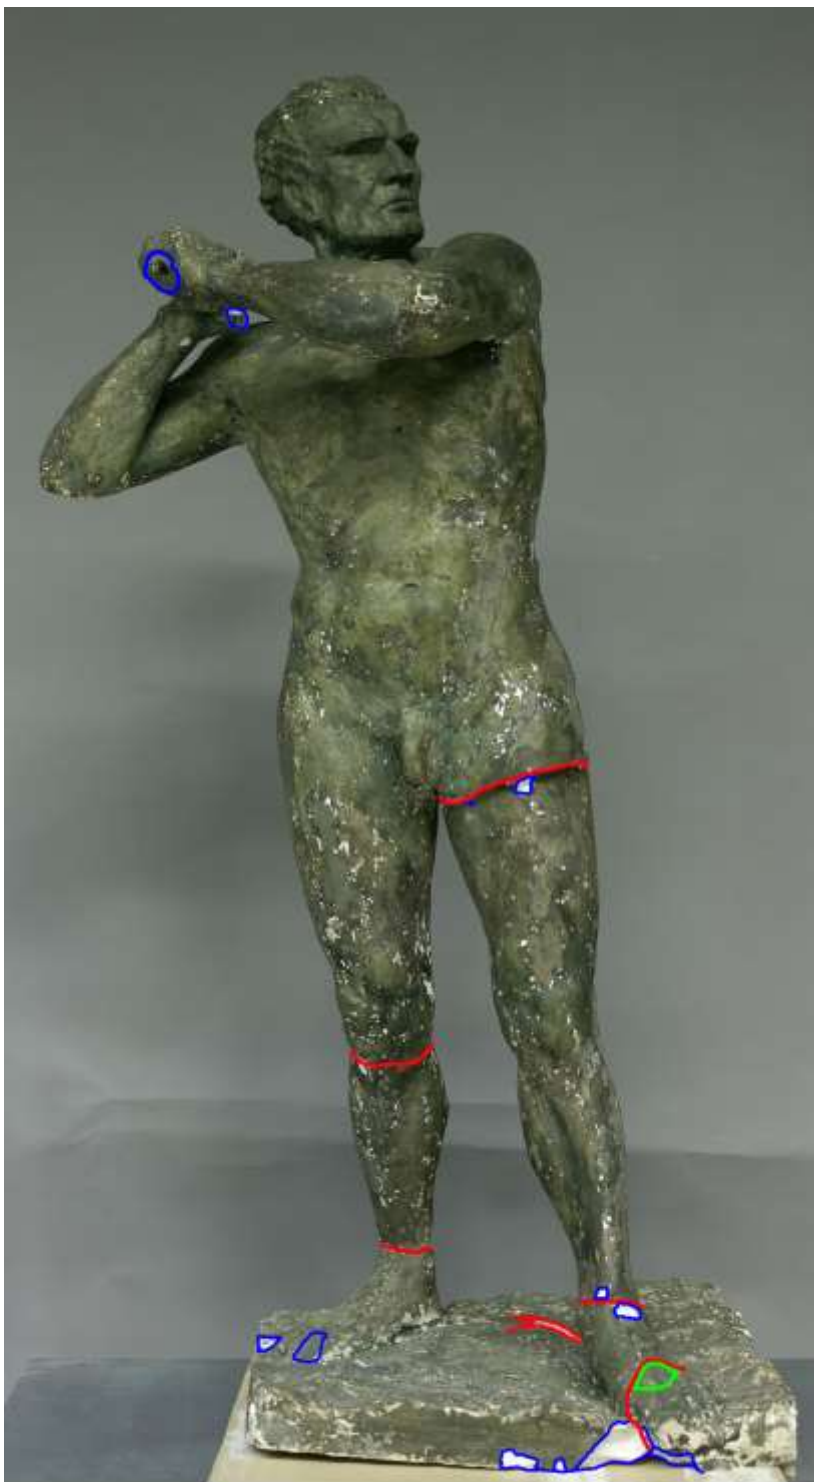
Halkeama

Irtonainen osa

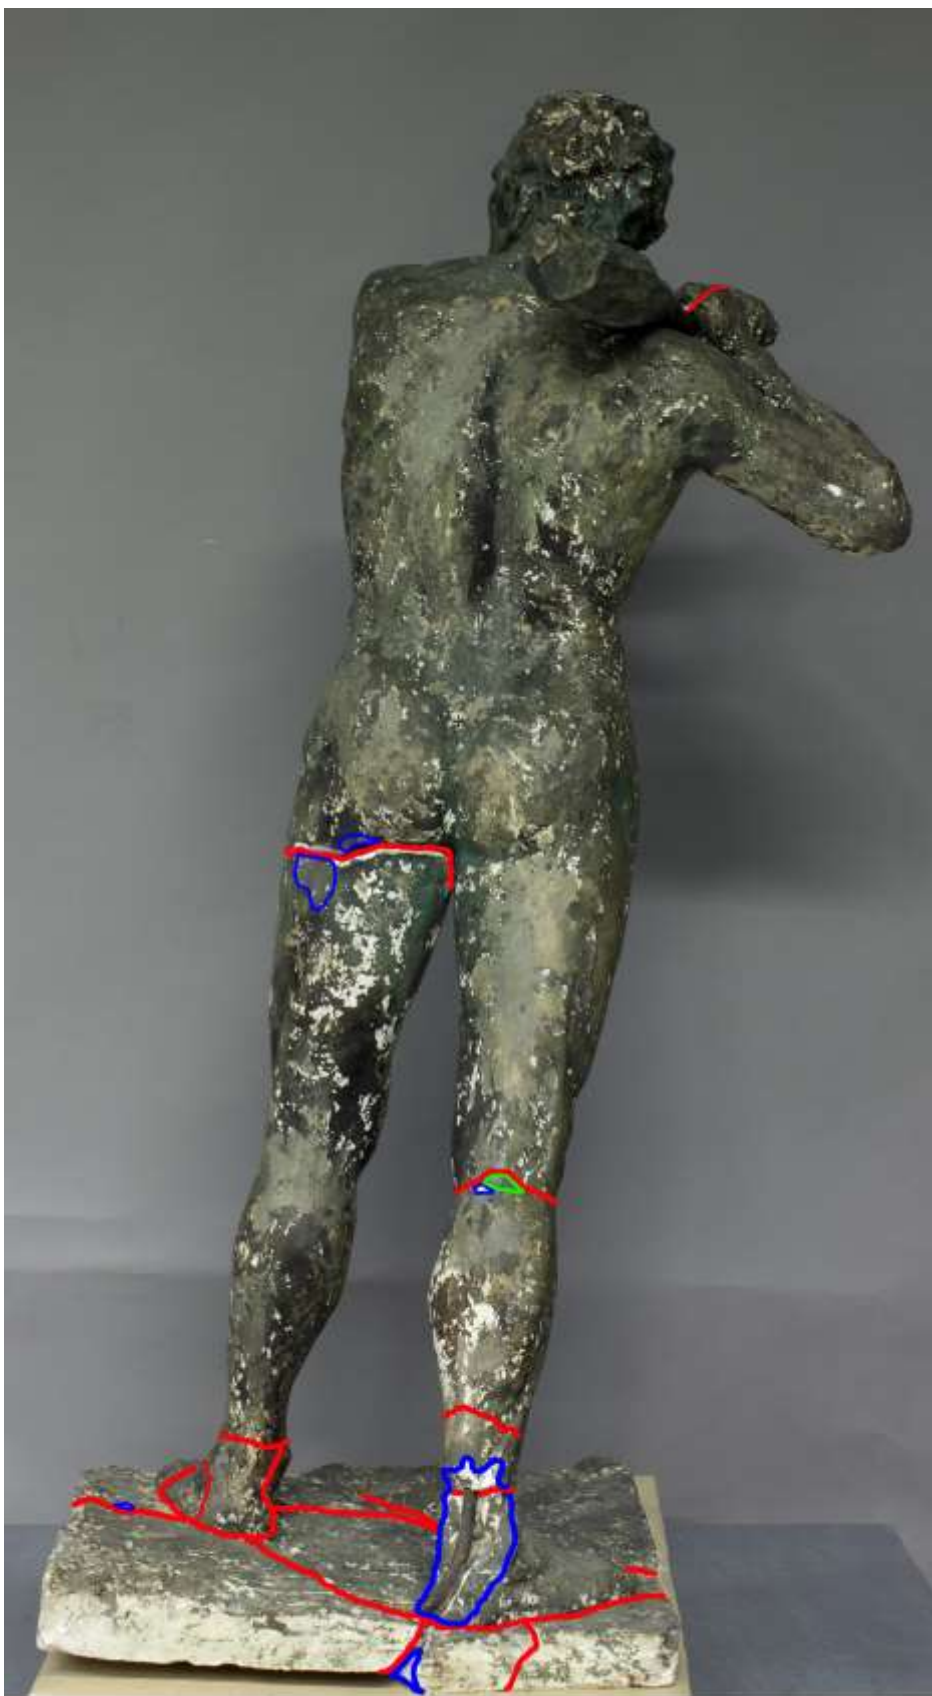
Halkeama

Irtonainen osa
