KUNTOARVIO JA PTS-EHDOTUS

Opinnäytetyö
Huhtikuu 2017
Rakennustekniikka
Rakennustuotanto

Opinnäytetyön tavoitteena oli toteuttaa rivitalon kuntoarvio. Kuntoarvion kohteeksi valikoitui vuonna 1984 rakennettu 4-huoneistoinen rivitalo. Työn tilaajana on Insinööritoimisto Taloinsinöörit.

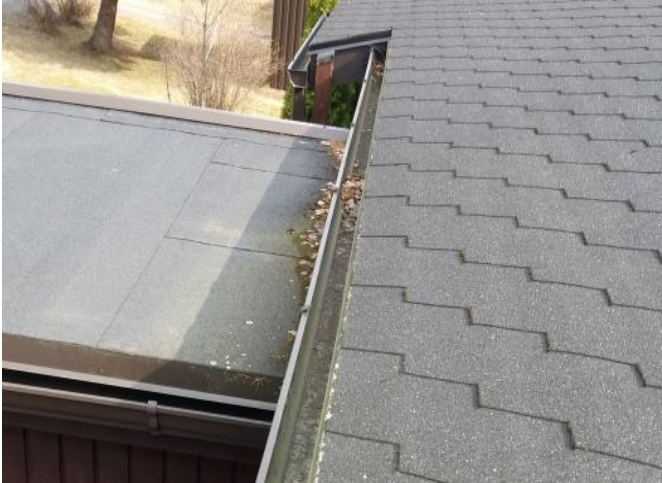
Kuva 3. Rästaskouru.

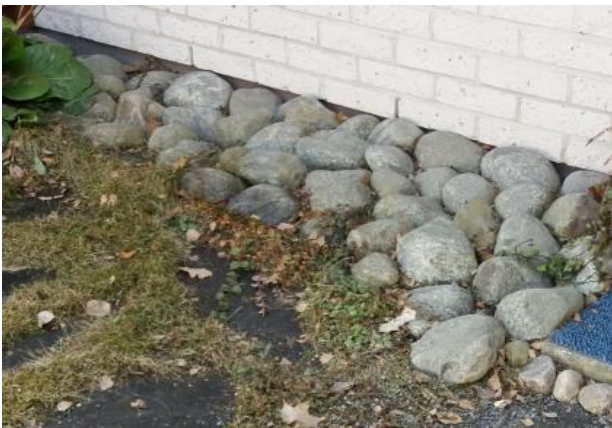
Kuva 7. Etupihan vierustäyttö mukulakivestä.

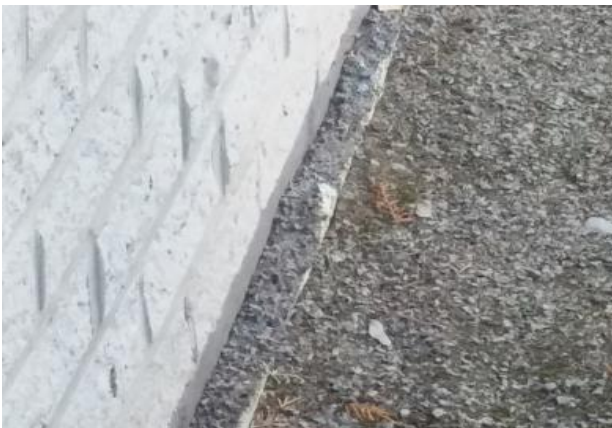
Kuva 9. Sokkelia vasten oleva EPS-eriste.

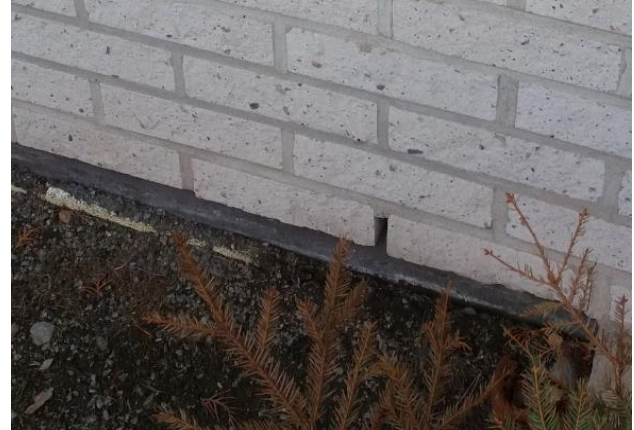
Kuva 26. Liian matala sokkeli.

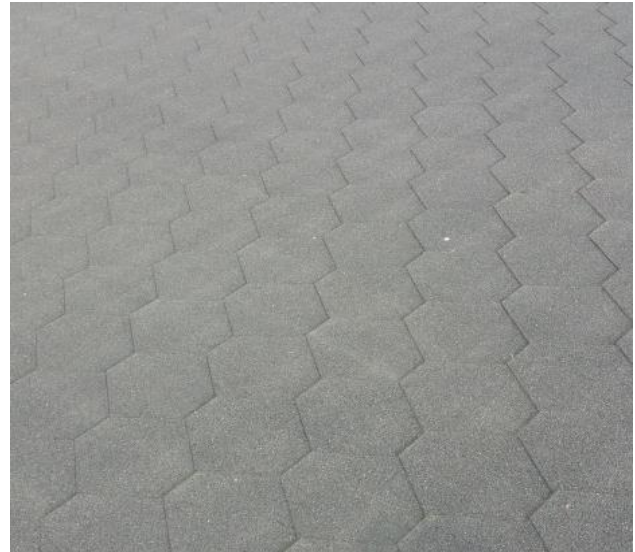
Kuva 34. Hyvässä kunnossa oleva huopakate.

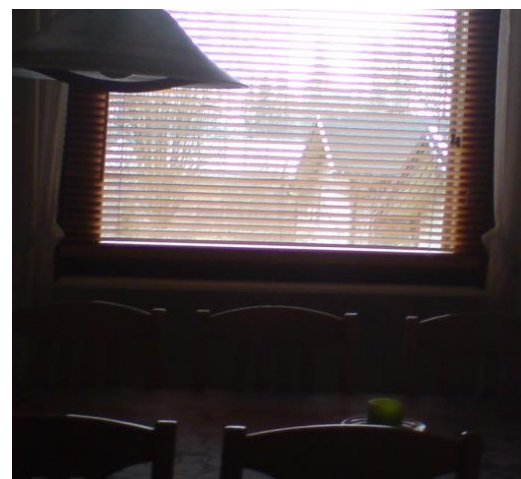
Kuvauspaikka: As. D, Keittiön ikkuna	Kuvauspäivämäärä: 10.4.2017
---	------------------------------------

Mittauspisteen lämpötila	18,5 °C	Emissiivisyys (Lämpökuvasta)	0,95
Mittausalue max. Lämpötila	22 °C	Etäisyys (Lämpökuvasta)	n. 2 m
Mittausalue min. lämpötila	17 °C	Lämpötilan mittausväli (Kalibroitu)	-25...+125 °C
Lämpötilaindeksi mitatun alueen minimilämpötilasta	-	Kameratyyppe	Flir E60bx
Lämpötilaindeksi mitatusta pistelämpötilasta	-

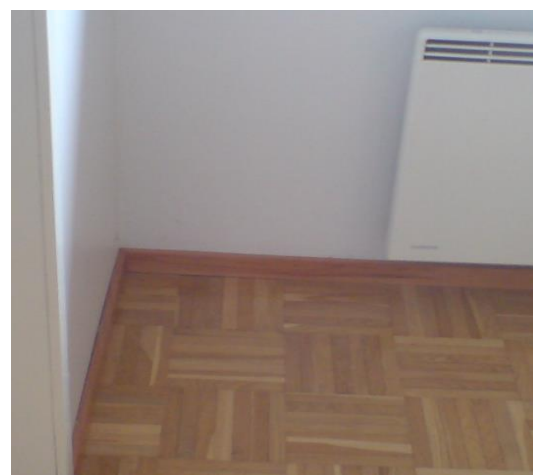
Kuvauspaikka: As. D, Ulkoseinän alanurkka (keittiö)	Kuvauspäivämäärä: 10.4.2017
--	------------------------------------

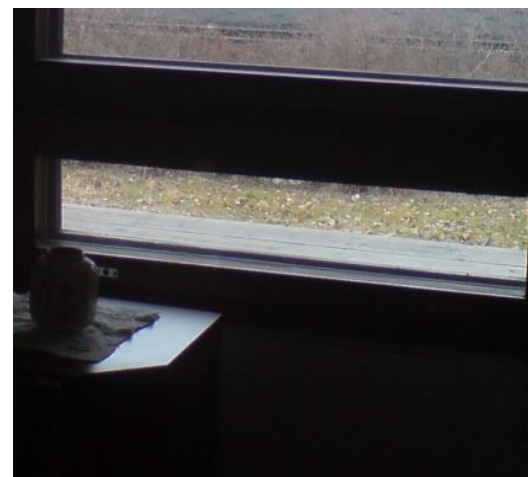
Nro 6

Kuvauspaikka: As. D, Olohuoneen ikkuna	Kuvauspäivämäärä: 10.4.2017
---	------------------------------------

Mittauspisteen lämpötila	18,9 °C	Emissiivisyys (Lämpökuvasta)	0,95
Mittausalue max. lämpötila	29 °C	Etäisyys (Lämpökuvasta)	n. 1,5 m
Mittausalue min. lämpötila	17 °C	Lämpötilan mittausväli (Kalibroitu)	-25...+125 °C
Lämpötilaindeksi mitatun alueen minimilämpötilasta	-	Kameratyyppi	Flir E60bx
Lämpötilaindeksi mitatusta pistelämpötilasta	-

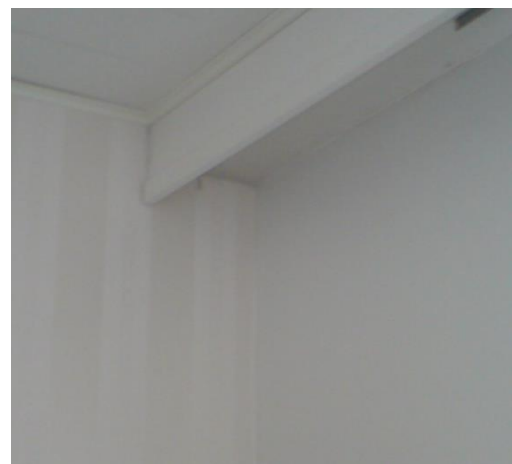
Nro 8

Kuvauspaikka: As. D, Olohuoneen ylänurkka	Kuvauspäivämäärä: 10.4.2017
--	------------------------------------
