## Ainola

Interiöörien väri- ja pintatutkimuksia

Konservoinnin koulutusohjelma  
Historialliset interiöörit  
Opinnäytetyö  
20.04.2010

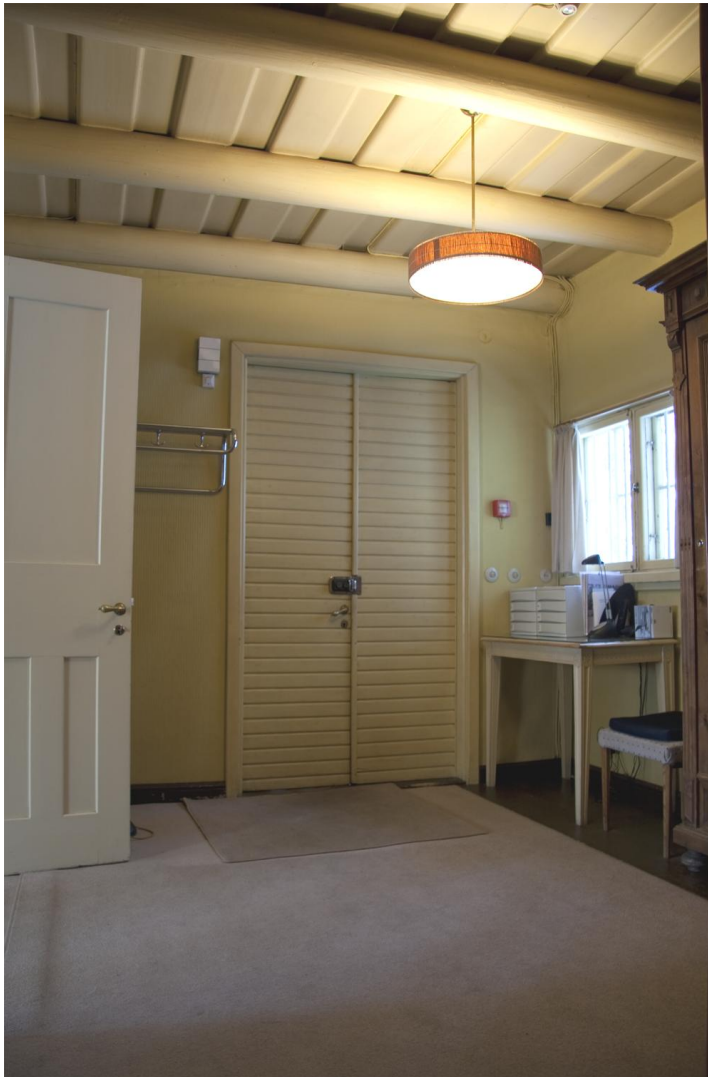
KUVA 19. Tampuuri ruokasalin ovelta katsottuna

Tampuurin (KUVA 19) korjausvaiheista ei juuri ole tietoa. Rakenteellisia muutoksia sinne ei ole tehty rakennuksen valmistumisen jälkeen. Huone on luultavasti paperoitu viimeistään 1914–1915 tehdyn remontin yhteydessä. (Hartikainen & Sirén.)

1988 Jos korjaukset tehty suunnitelman mukaan: Seinien maalipinta puhdistettiin ja paikkamaalattiin. Jalkalista (KUVA 20) kunnostettiin ja uuni maalattiin uudelleen. Ikkunanpuitteista poistettiin irtoava maali, hiottiin ja pohjustettiin lopulliseen väriin sävytetyllä ohennetulla öljymaalilla. Lopullinen maalaus tehtiin laihalla öljymaalilla tiukkaan sivellen.(Pietarila 1987.)

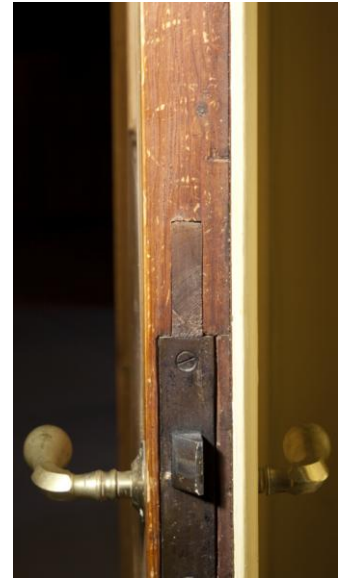
KUVA 38. Ruokasalin oven reunassa on näkyvissä oven aiempi ruskea kuultokäsittely

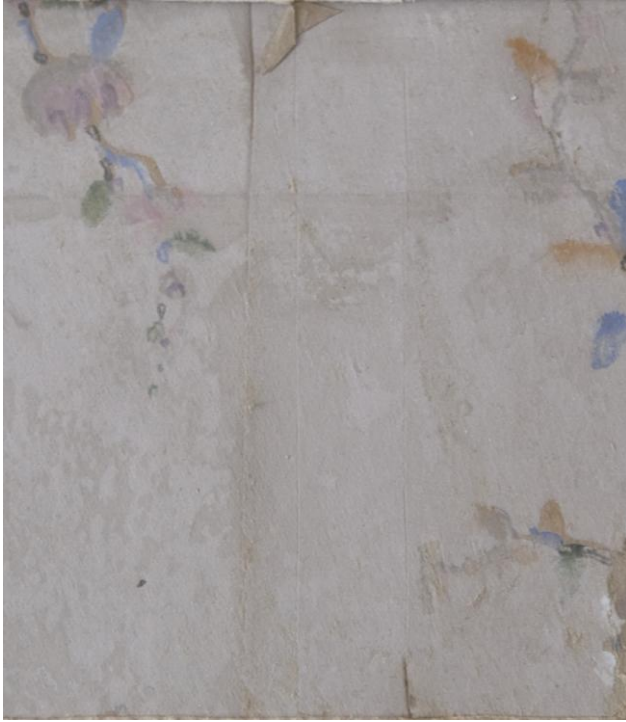
KUVA 57. Huoneen aiempi vaaleanliila tapetti

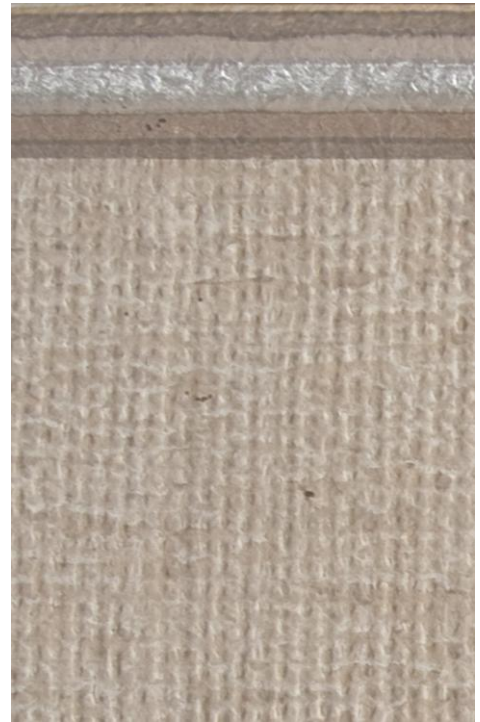
KUVA 58. Nykyinen tapetti. Boordi Pihlgren & Ritolan mallistoa (Flink 2010)

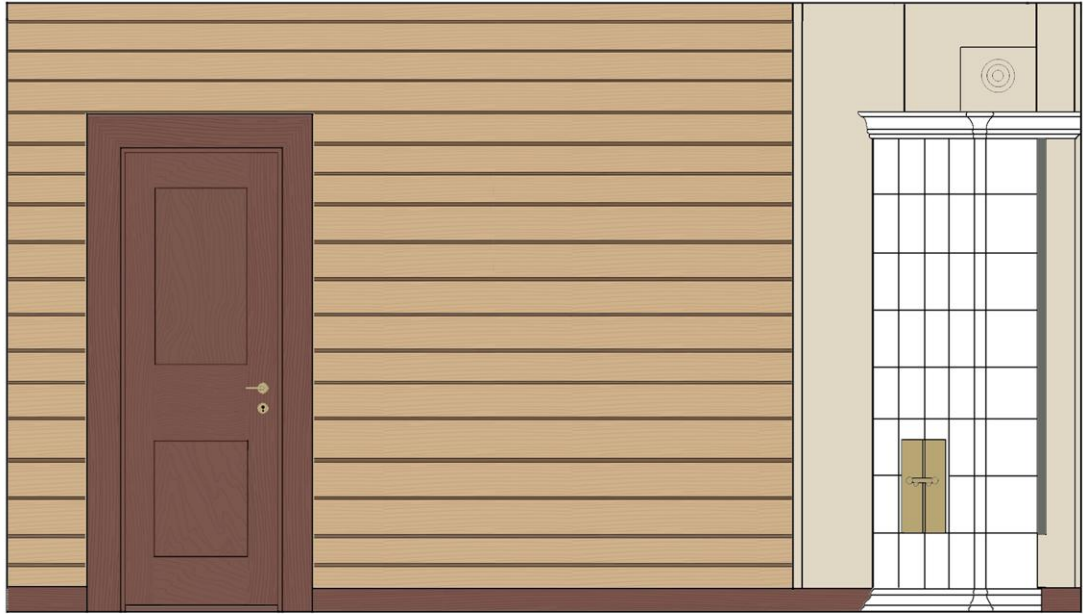
Väriportaikkojen perusteella huoneeseen voidaan määrittää neljä mahdollista erillistä pintakäsittelyvaihetta. Ensimmäisessä vaiheessa myös tämän huoneen ovet, jalkalista ja todennäköisesti myös ikkuna ovat olleet tummemman ruskeiksi kuultokäsitellyt. Seinät ovat luultavasti olleet hirsipintaiset (KUVA 74).

KUVA 74. Jean Sibeliuksen työ/makuuhuoneen ensimmäinen pintakäsittelyvaihe.

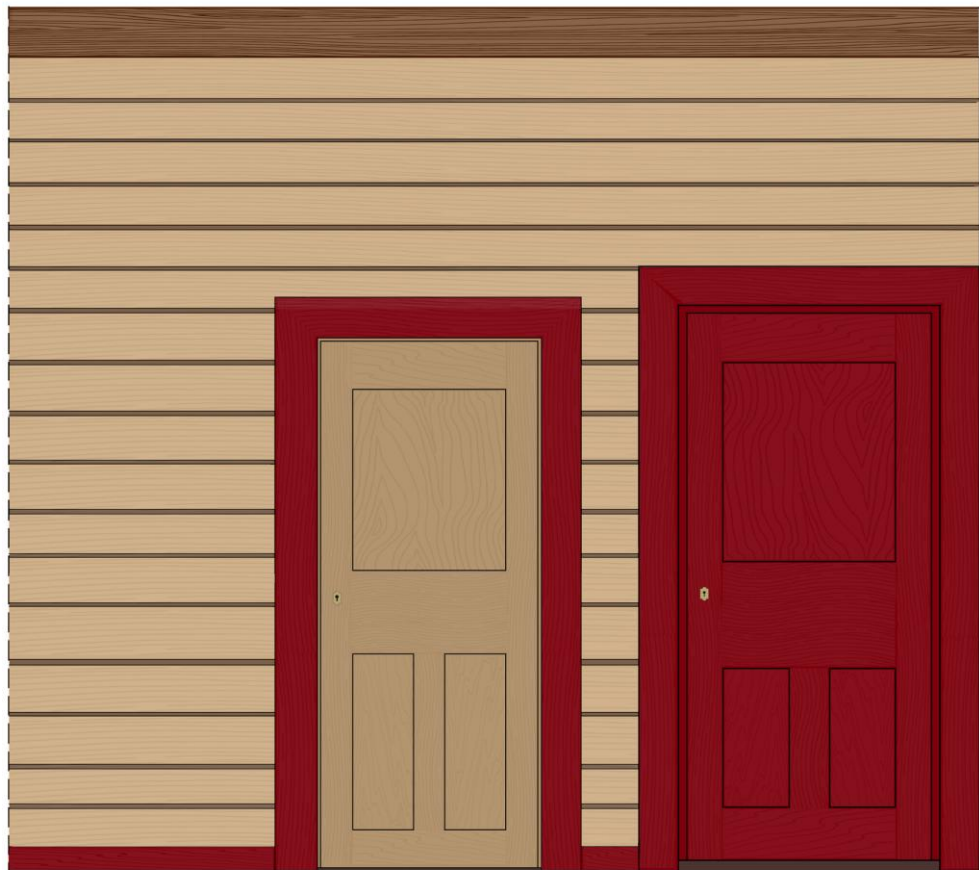
Ensimmäisessä pintakäsittelyvaiheessa huoneen oven karmit, ainakin osa ovista ja jalkalistat ovat olleet intensiivisen punaisiksi kuultokäsitellyt. Väriportaikoista ei saa todellista kuvaa punaisen voimakkuudesta, sillä suurin osa väristä irtosi ylemmän maalikerroksen mukana. Osa maalilastuista saatiin kuitenkin talteen ja niistä voi todeta punaisen kerroksen oikean luonteen (KUVA 111). Katto ja kattohirret ovat todennäköisesti olleet ruskeiksi kuultokäsitellyt ja seinät käsittelemättömällä hirsipinnalla.

KUVA 112. Keittiön ensimmäinen pintakäsittelyvaihe.

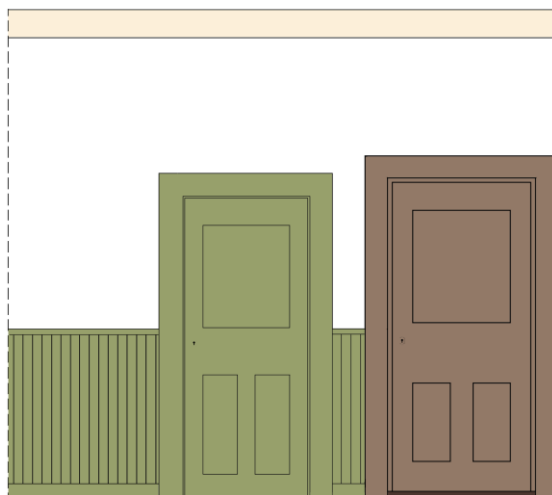
Toisessa vaiheessa seinien yläosa on pinkopahvitettu ja alaosaan laitettu puolipaneeli, joka on maalattu vaaleanvihreäksi. Myös jalkalista, ikkunan puitteet ja komeroiden ovet karmeineen ovat olleet vaaleanvihreät, kun taas huoneisiin johtavat ovet on maalattu ruskeiksi. Katto ja kattohirret ovat olleet vaaleat. Tämä pintakäsittelyvaihe sijoittuu mahdollisesti vuosien 1914–1915 keittiön laajennuksen yhteyteen.

KUVA 113. Keittiön toinen pintakäsittelyvaihe. Seinän yläosan väryyksestä ei ole tietoa.

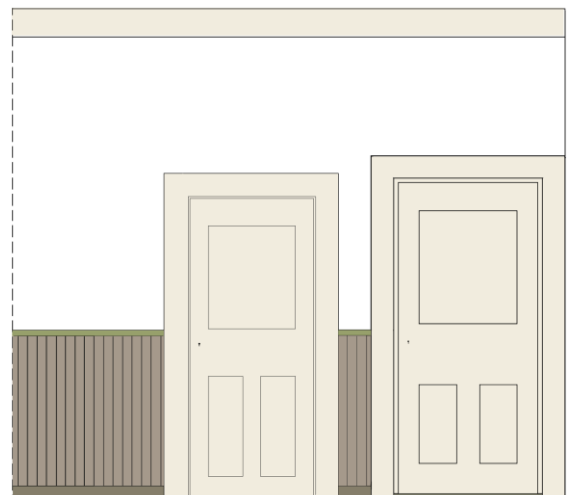
Kolmannessa vaiheessa jalkalista ja puolipaneeli on maalattu ruskeanharmaiksi. Paneelin ylälistasta ei löytynyt ruskeanharmaata kerrosta, joten lista on ehkä jätetty edelleen vaaleanvihreäksi tai maalattu vaaleaksi. Kattohirret ovat edelleen vaaleat, mutta katto on maalattu ruskeaksi. Seinien pintakäsittelystä ei ole tietoa.

KUVA 114. Keittiön kolmas pintakäsittelyvaihe. Seinän yläosan väryyksestä ei ole tietoa.

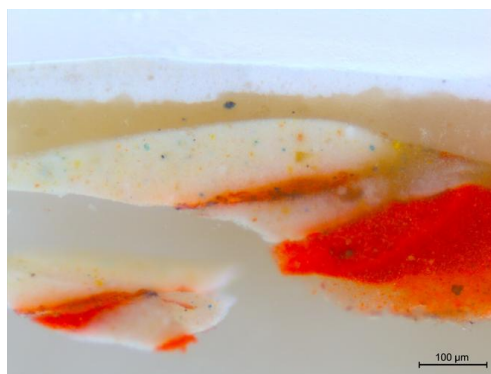
P16 Keittiö, vanhan osan jalkalista, ei kaikkia kerroksia
