PUISEN OMAKOTITALON KUNTO- TUTKIMUS

Tekniikka ja liikenne
2012

The aim of this thesis was to find out the current condition and renovation requirements of the wooden detached house which was built on 1960. These aims were realized with help of the condition study.

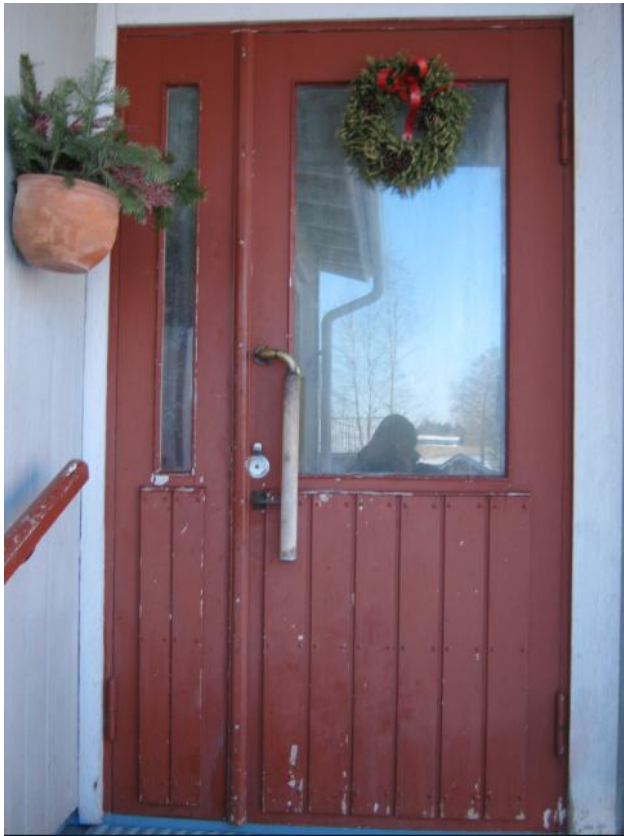
Kuva 12. Pääovi.

Rakennuksen pääoven maalipinta on kulunut sekä puun pinta on kolhuinen (kuva 12). Oven levike ei pysy kunnolla kiinni. Oven tiivisteet puuttuvat tai ne ovat rikki, mistä syystä oven reunojen kautta pääsee kulkeutumaan kylmää ilmaa sisälle rakennukseen. Tiivisteiden puuttuminen ja kylmän ilman kulkeutuminen sisälle rakennukseen käy ilmi lämpökamerakuvasta liitteestä (2, s. 9 ja 10). Lämpökamerakuvauksen tuloksia on käsitelty aiemmin kappaleessa 5.2 Tulosten tulkinta.

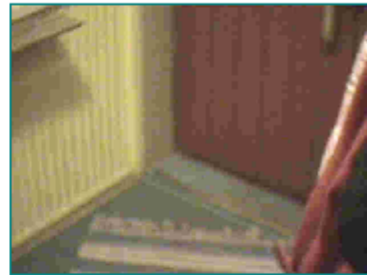
Korpelantie 17, 64700 Teuva**9.3.2012****4. Kuisti**

Mittauspiste	15,3°C
Mittausalue	4,5°C
Mittausalue	14,0°C

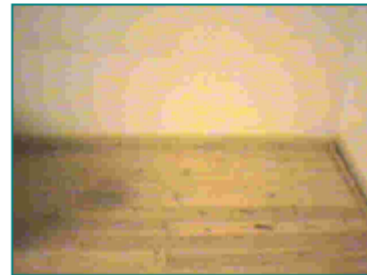
Korpelantie 17, 64700 Teuva**9.3.2012****8. Olohuone**

Mittauspiste	20,0°C
Mittausalue	10,2°C
Mittausalue	19,2°C

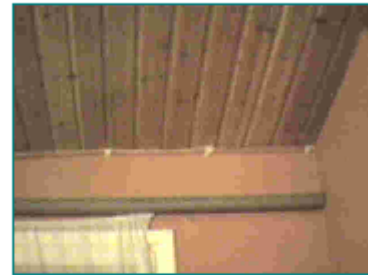
Korpelantie 17, 64700 Teuva**9.3.2012****12. Takkahuone**

Mittauspiste	18,1°C
Mittausalue	14,3°C
Mittausalue	18,6°C

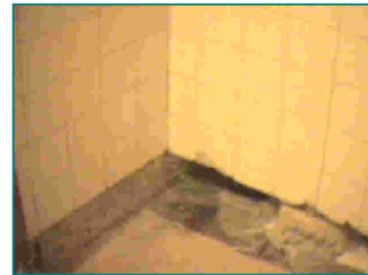
Korpelantie 17, 64700 Teuva**9.3.2012****14. Pesuhuone**

Mittauspiste	15,1°C
Mittausalue	6,2°C
Mittausalue	15,3°C

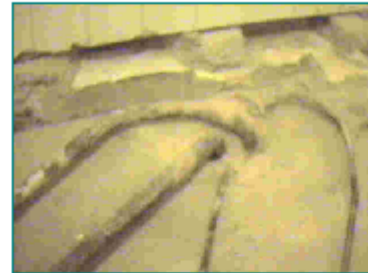
Korpelantie 17, 64700 Teuva**9.3.2012****15. Lämmitysputket**

Mittauspiste	44,2°C
Mittausalue	12,7°C
Mittausalue	44,7°C

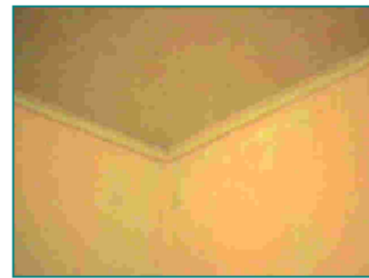
Korpelantie 17, 64700 Teuva**9.3.2012****16. Pesuhuone**

Mittauspiste	18,3°C
Mittausalue	15,1°C
Mittausalue	18,5°C

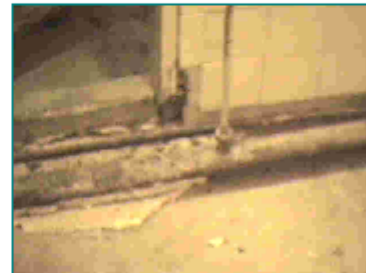
Korpelantie 17, 64700 Teuva**9.3.2012****19. Lämmitysputki**

Lämmitys- ja käyttövesiputket kulkevat maan alla ja tulevat rakennukseen ulkorakennuksesta. Lämmityksen runkoputkessa on nähtävillä pistekorrosiota lämpökuvissa. Tämä selviää lämpökuvasta 19 liitteestä (2, s.19) Putkessa on näkyvillä kylmempiä pisteitä, jotka viittaavat pistekorrosioon. Pesuhuoneen lattia on jou-

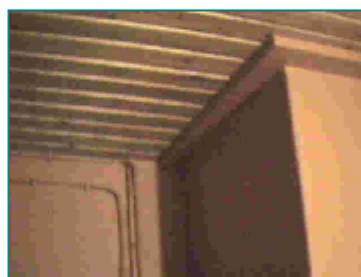
Korpelantie 17, 64700 Teuva**9.3.2012****20. Takkahuone**

Kommentit: Takkahuoneen muurissa ilmenevä lämpövuoto. syy tulee selvittää. Rakenne ei täytä Asumisterveysohjeen välttävää tasoa TI < 61 %. Lämpövuodon syy tulee selvittää.
