# Ruoveden Pusunrinteen kerros- taloalueen korjaussuunnitelma

OPINNÄYTETYÖ  
Toukokuu 2021

Rakennusarkkitehdin tutkinto-ohjelma

SÄVELÄ, AINO:  
Ruoveden Pusunrinteen kerrostaloalueen korjaussuunnitelma

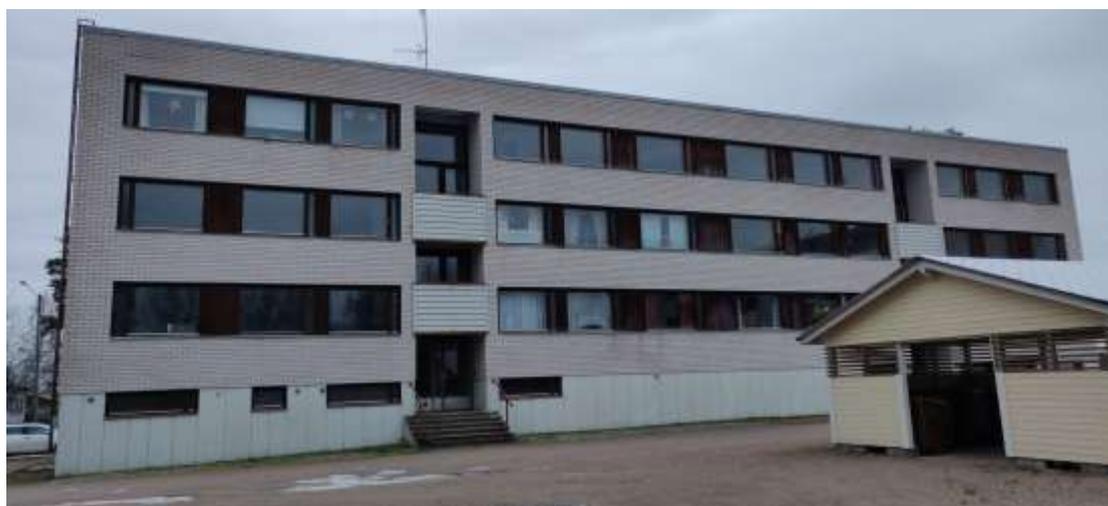
KUVA 2. B-rakennuksen pääjulkisivu. (Keskinen 2020)

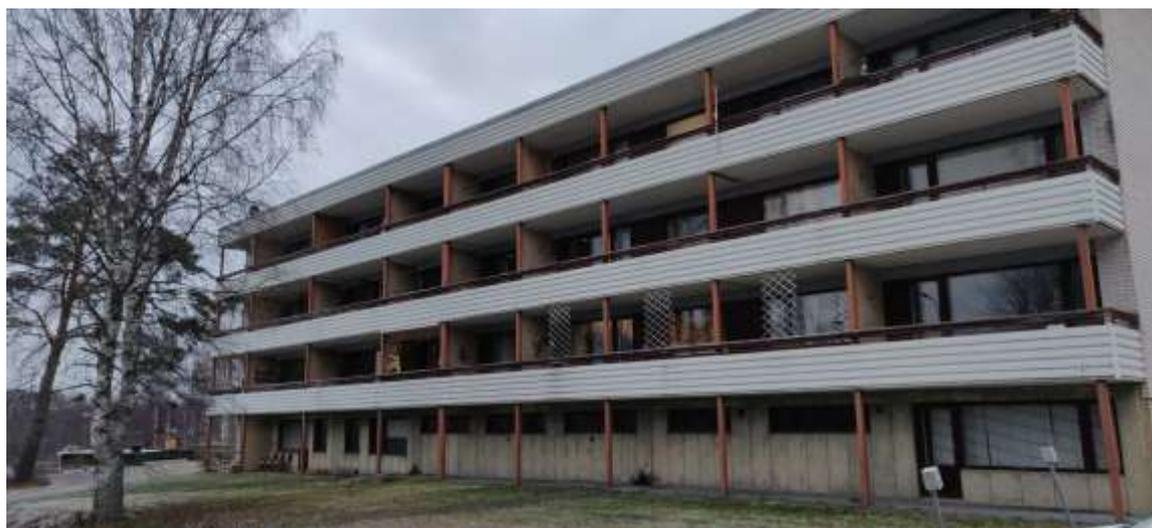
KUVA 3. B-rakennuksen parvekkeet. (Keskinen 2020)

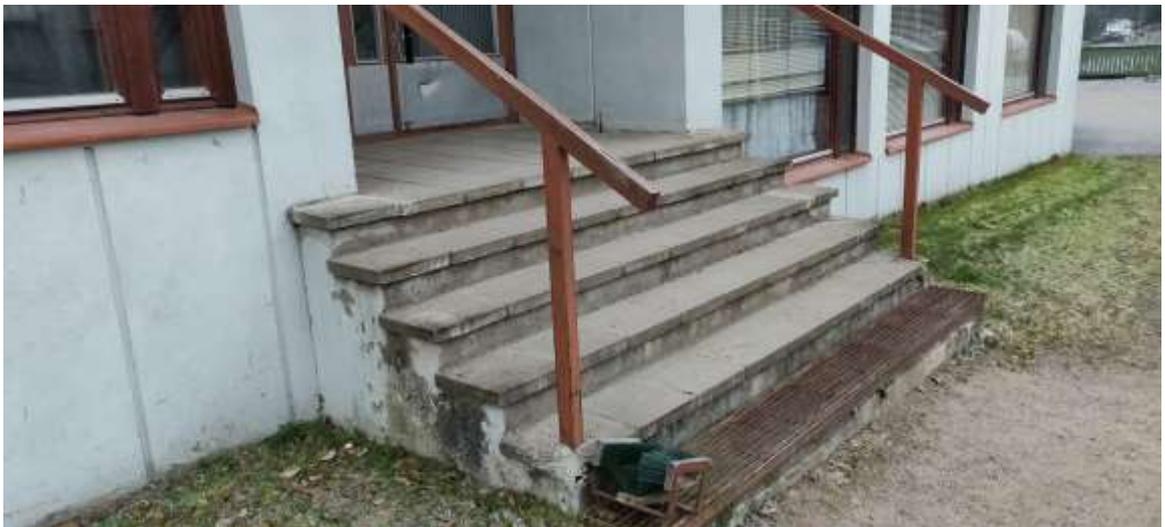
KUVA 9. Sisäänkäyntien portaat. (Keskinen 2020)

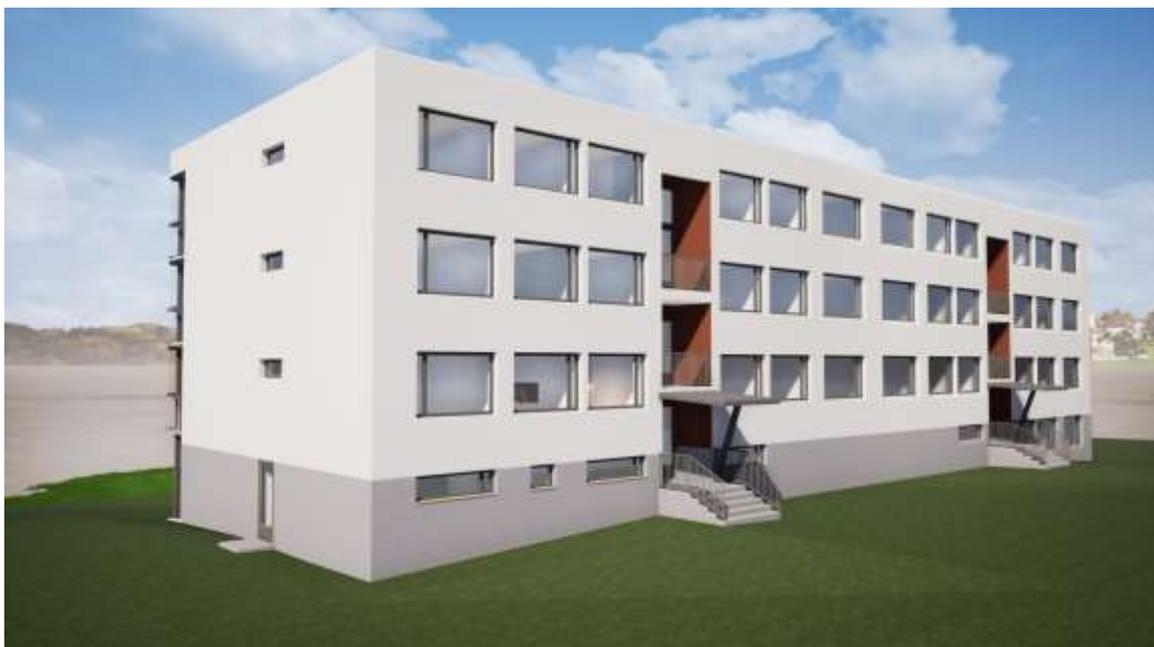
KUVA 19. Visualisointikuva ensimmäisestä korjausvaihtoehdosta.

Ensimmäinen vaihtoehto koskien julkisivun korjaussuunnitelmaa on kustannuksiltaan suurin sekä muutos nykyiseen on huomattavin. Tässä vaihtoehdossa nykyisen tiilijulkisivun päälle tehdään kaksikerrosrappaus, jolloin ilmeestä tulee moderni, siisti ja yksinkertainen. Ikkunoiden väliset puuosat poistetaan ja niiden alla sijaitseva puurunko tuodaan samaan tasoon tiiliverhouksen kanssa. Näin koko julkisivusta saadaan yhtenäinen ja 1970-luvun tyyppillinen nauhaikkunarakenne poistetaan. Lisäksi sokkeli puhdistetaan ja maalataan sekä julkisivun halkeamat ja lohkeamat korjataan. Tuuletusparvekkeiden ulkoseinien rappaus eroaa väriltään muusta julkisivusta ja nämä toimivat pääjulkisivun tehosteseininä. Ensimmäistä vaihtoehtoa on kuvattu kuvassa 19. Visualisoinnissa tehosteväriä on käytetty Tikkurilan Q311 Ruoste -sävyä. Materiaalikustannuksia arvioidessa on käytetty Weberin Vetonit 410 ohutrappauslaastia, Silcomaalia ja Silcopinnoitetta.

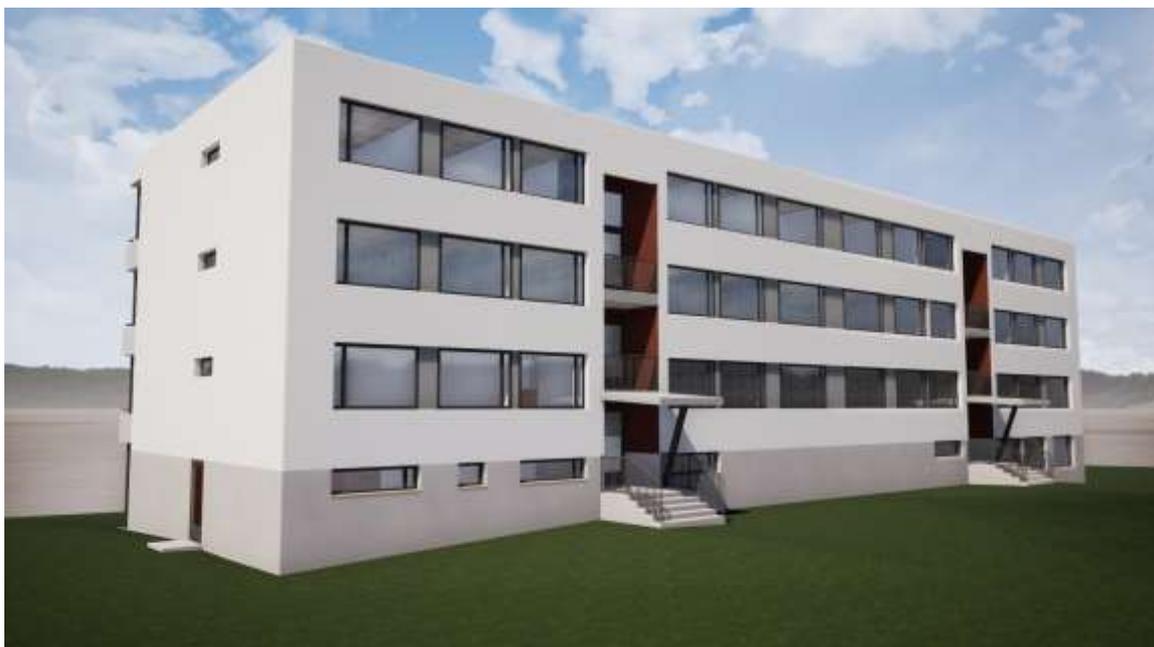
KUVA 20. Visualisointikuva toisesta korjausvaihtoehdosta.

Toinen ja kolmas vaihtoehto eroavat toisistaan ainoastaan tehosteseinien osalta. Toisessa vaihtoehdossa tehosteseinänä toimii ensimmäisen vaihtoehdon tavoin tuuletusparvekkeiden seinät, kun taas kolmannessa vaihtoehdossa erillistä tehosteseinää ei ole. Molemmissa vaihtoehdoissa nykyinen tiiliverhous pestään ja maalataan sekä ikkunoiden väliset puuosat uusitaan, jolloin nykyiset 1970-luvun tyypilliset piirteet säilytetään. Ulkonäölliset muutokset ovat näissä vaihtoehdoissa hieman maltillisemmat kuin ensimmäisessä vaihtoehdossa ja näin myös kustannukset olisivat pienemmät. Toista korjausvaihtoehtoa on kuvattu kuvassa 20 ja kolmatta kuvassa 21.

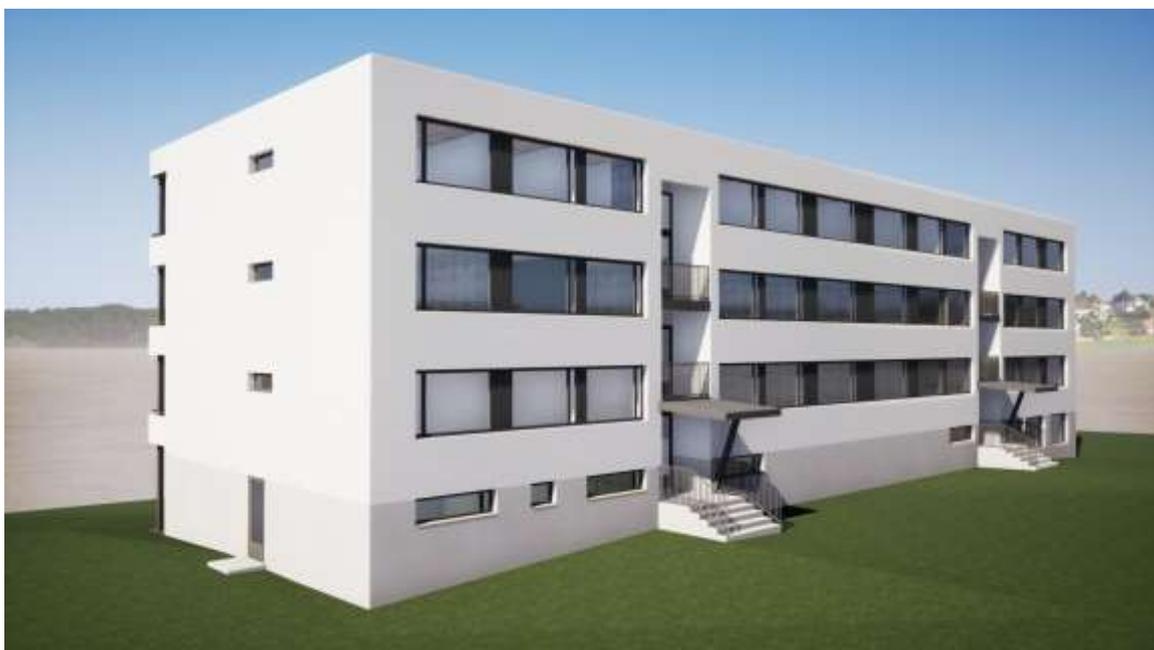
KUVA 21. Visualisointikuva kolmannelta korjausvaihtoehdosta.

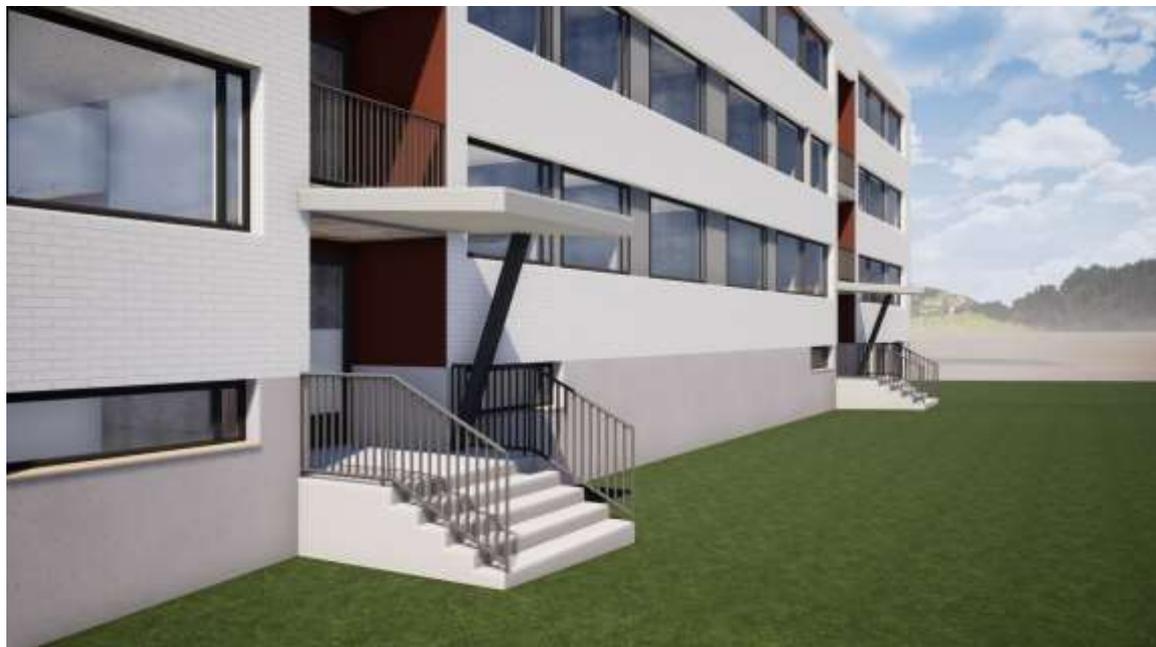
KUVA 22. Uudet sisäänkäynnit.

Sisäänkäyntien tasanteita on korjaussuunnitelmassa tuotu julkisivusta ulomaksi noin metrin verran, minkä vuoksi sisäänkäynnit saa erottumaan paremmin julkisivusta. Sisäänkäyntien tasanteiden laajentaminen mahdollistaa myös luiskavarauksien tekemisen sekä ulko-oven eteen saadaan enemmän tilaa, jotta sisäänkäynti helpottuu. Julkisivuun tehdään siitä ulkonevat katokset, jotta myös

sisäänkäyntien portaat olisivat katetut. Portaisiin asennetaan molemmin puolin käsijohteet, jotka kiinnitetään niiden sivuihin. Kuvassa 22 on esitetty uudet sisäänkäynnit.

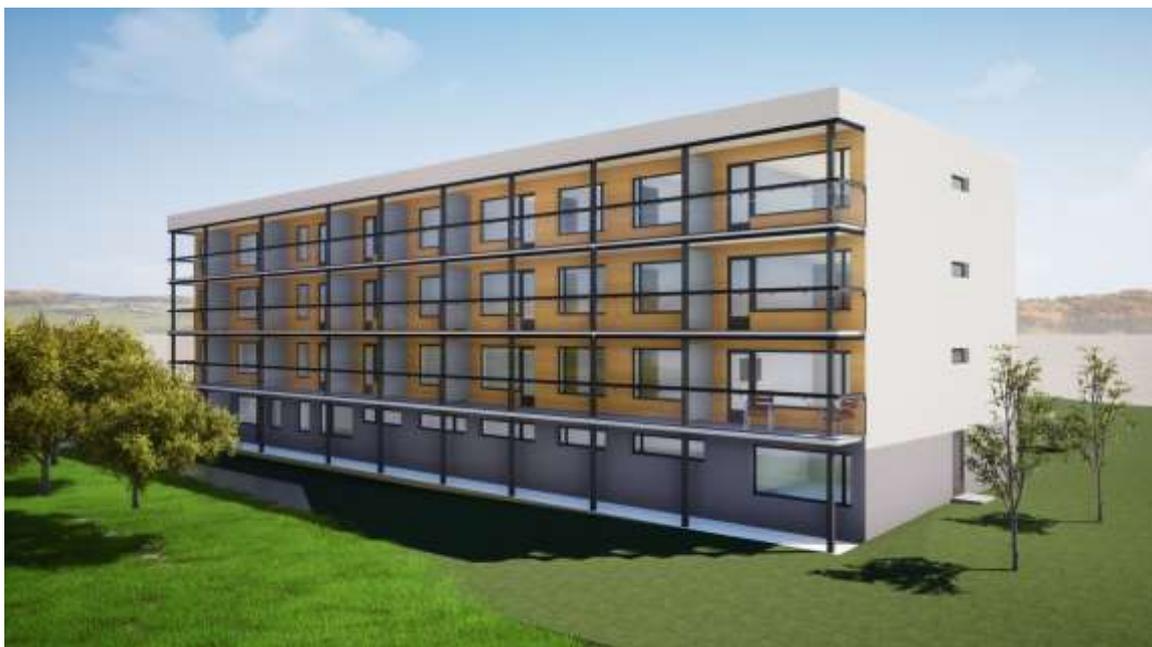
KUVA 23. Lasitetut parvekkeet.

Parvekkeiden korjaussuunnitelmia on julkisivun tavoin kolme erilaista vaihtoehtoa. Ensimmäiseen vaihtoehtoon sisältyy parvekelasitusten asentaminen, toiseen pelkästään lasikaiteiden asennus ja kolmannessa kaiderakenteeksi asennetaan Cembrit Balcony -levy. Lasituksien avulla parvekkeiden ulkonäköä saataisiin modernisoitua hyvin paljon verrattuna alkuperäiseen ulkonäköön, kuten visualisointikuvassa 23 on kuvattu.

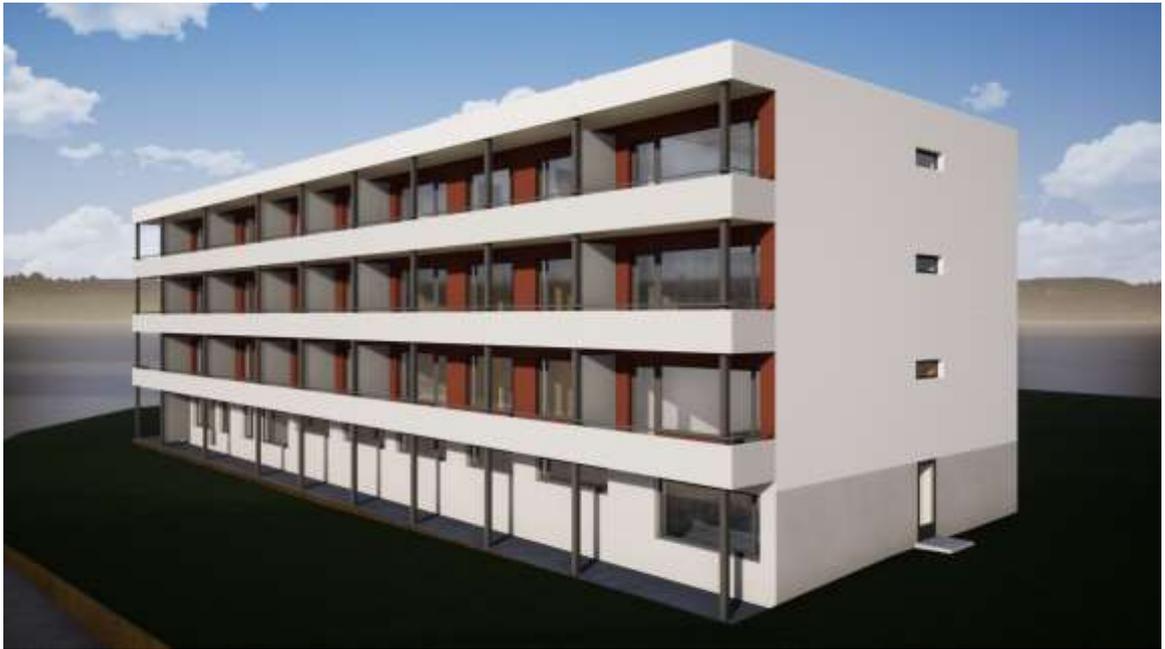
KUVA 24. B-rakennuksen parvekkeiden taustaseinä tehosteseinänä.

Kaikissa vaihtoehdoissa parvekelaatat sekä parvekkeiden väliset elementit pestään ja maalataan. Ehdotuksessa kaksi (kuva 24) parvekkeiden puolisen julkisivun tehosteseinänä toimii julkisivun nykyinen tiiliverhous, joka rapataan saman sävyisenä kuin tuuletusparvekkeiden seinät. Lisäksi parvekkeiden metalliset pilarirakenteet puhdistetaan ja maalataan tummanharmaalla ruosteenestomaalilla.

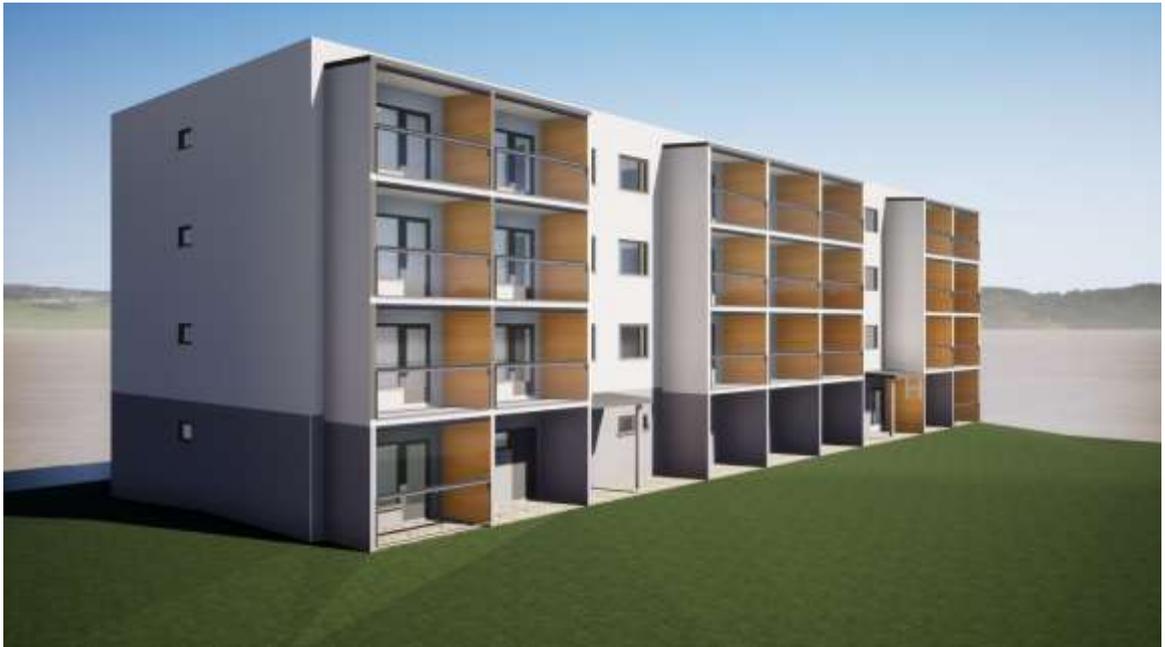
KUVA 25. Julkisivun ensimmäinen korjausvaihtoehto.

Ensimmäisessä vaihtoehdossa julkisivun nykyisen tiililaatan päälle tulee kaksikerrosrappaus ja ikkunoiden väliset puuosat poistetaan ja rapataan saman sävyiseksi muun julkisivun kanssa (kuva 25). Kaksikerrosrappaus toteutetaan sementtilaastilla ja silikonihartsipinnoitteella. Materiaalien kustannusarvioissa on käytetty Weberin Vetonit 410 ohutrappauslaastia, Silcomaalia ja Silcopinnoitetta. Toisessa vaihtoehdossa (kuva 26) julkisivun nykyinen tiililaatta jätetään näkyviin ja se puhdistetaan ja maalataan samalla vaalealla sävyllä kuin B-rakennus. Lisäksi julkisivun elementtisaumat ja ikkunoiden väliset puuosat uusitaan. Puuosat maalataan saman sävyiseksi B-rakennuksen ikkunoiden välisten osien kanssa.

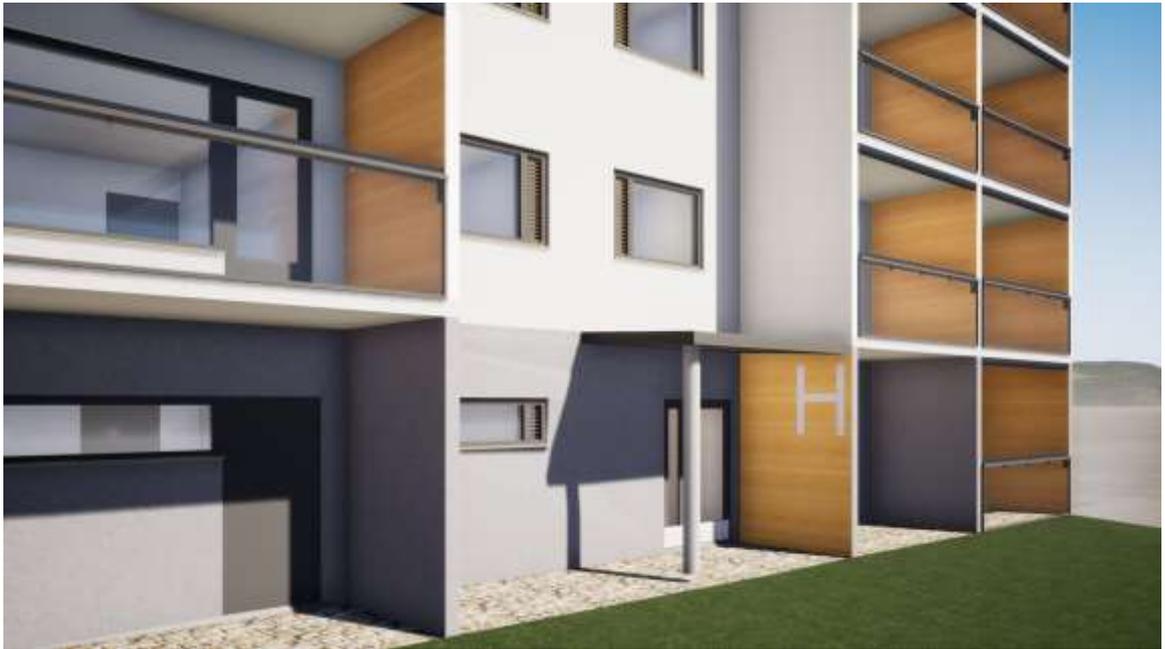
KUVA 27. Uudet sisäänkäynnit.

D-rakennuksen nykyiset sisäänkäynnit sijaitsevat maan tasalla ja muodostuvat betonilaatasta sekä katoksesta. Nykyinen katos on kuitenkin hyvin pieni, joten korjaussuunnitelmassa sitä on laajennettu niin pituus- kuin leveysuunnassa. Uudet sisäänkäyntien katokset tuodaan samaan linjaan parvekkeiden kanssa ja levennetään niin, että linja kulkee yläpuolisten kerrosten ikkunalinjojen puolivälissä. Kuvassa 27 on esitetty, miltä sisäänkäynnit tulisivat näyttämään.

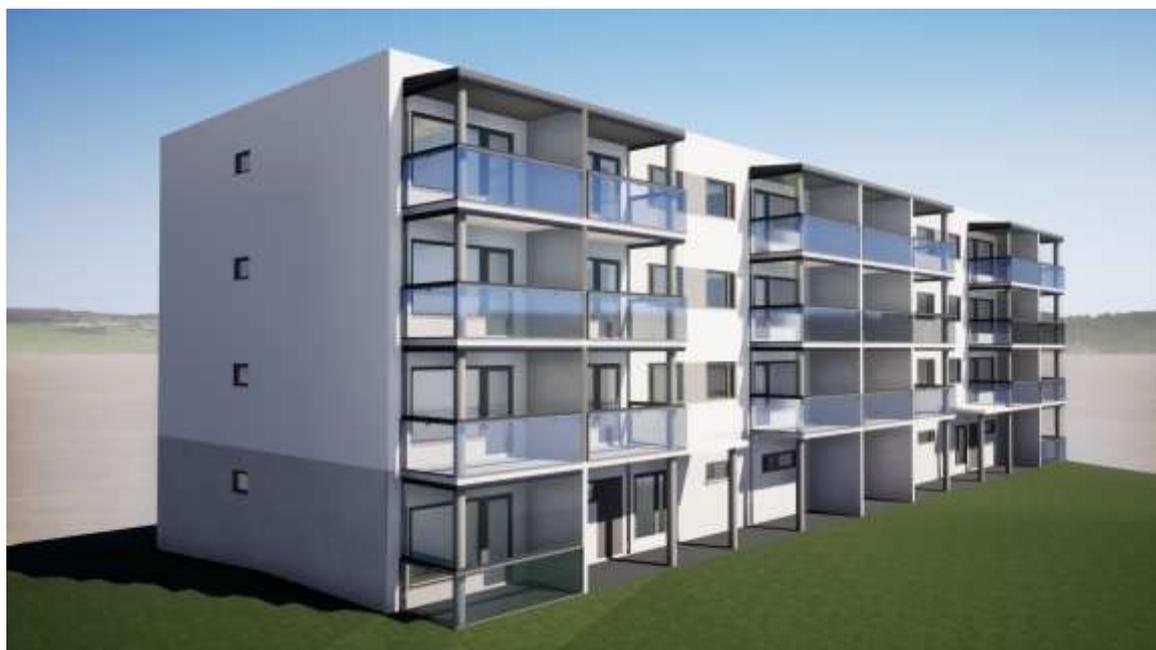
KUVA 29. Pilarein tuettavat parveketornit.

Pilarein tuettu parveketorni keventää ripustettavien parvekkeiden tapaan julkisivua ja parvekkeita saadaan avarammiksi. Pilarilinjat luovat julkisivuun ryhdikkään ilmeen ja vertikaalisuus tasapainottaa rakennuksen muotoa. Myös tähän parvekeratkaisuun asennetaan lasitukset, jotka ulottuvat lattiasta kattoon. Kuvassa 29 on esitetty pilarein tuettu parvekerakenne.

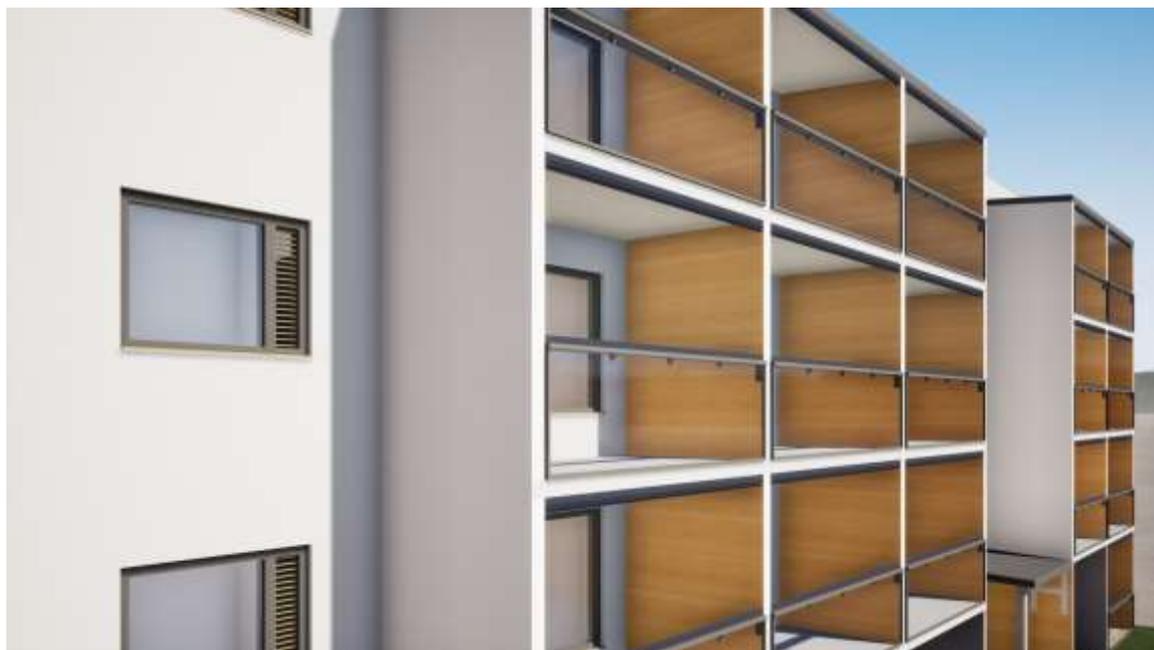
KUVA 30. Kantavat pieli- ja väliseinät.

Viimeisenä parvekeratkaisuna on kantavat pieli- ja väliseinät, mikä on myös tämänhetkisten parvekkeiden rakennetyyppi. Tällä rakennetyypillä saadaan säilytettyä rakennuksen alkuperäinen ilme ja muutos nykyiseen olisi vaihtoehtoja vähäisin. Parvekkeisiin asennetaan lasikaiteet nykyisten betonisten kaiteiden sijaan, millä saadaan parvekkeet valoisammiksi ja tilavamman tuntuiseksi. Kuvassa 30 on esitetty, miltä nämä parvekkeet tulisivat näyttämään julkisivussa.

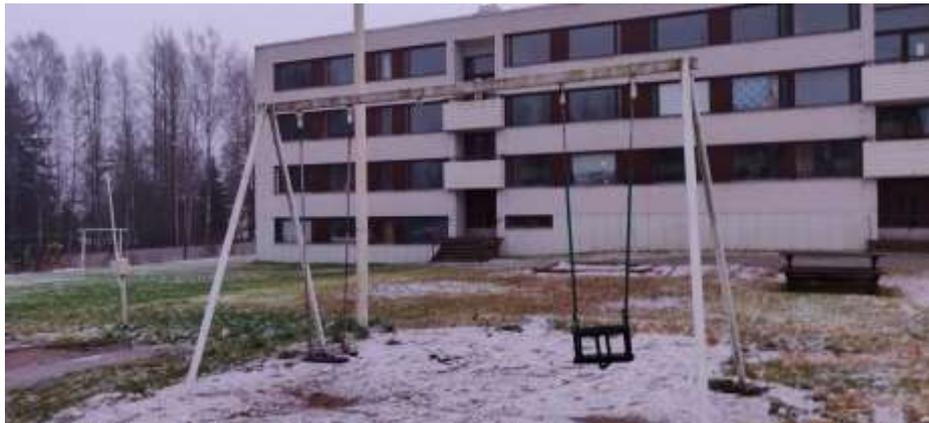
Mattoteline, pyykinkuivausteline, keinu ja lipputanko ovat muuten hyvässä kunnossa mutta niiden maalipinta on kulunut (kuva 1). Istuinkalusteet ovat hyvässä kunnossa.

Kuva 1. Pihavarusteiden maalipinnat ovat kuluneita.

- Matto- ja pyykinkuivaustelineen sekä keinun ja lipputangon pudistaminen ja maalaaminen

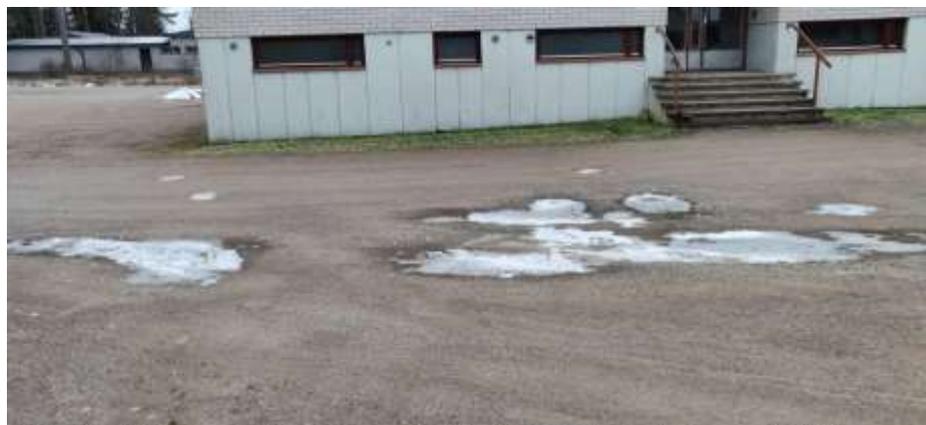
**Kulkuväylät ja kiinteistön eteläpuolella oleva pysäköintialue ovat sorapinnoitteisia. Sora-alueet ovat pääosin hyvässä kunnossa ja melko tasaisia. Jonkin verran väylillä havaittiin kuoppia (kuva 2).**

**Kuva 2. Pihan ajoväylillä sorapinnat ovat hieman kuoppaisia.**

- **Sora-alueiden kuoppien tasaaminen**
- **Yhteisen piha-alueen nurmikon kunnostaminen**
- **Nurmialueiden rajaaminen sora-alueista**
- **Murskekaistan tekeminen itäpuolen seinän viereen**
- **Itäisivun maanpinnan muotoilu rakennuksesta pois päin**

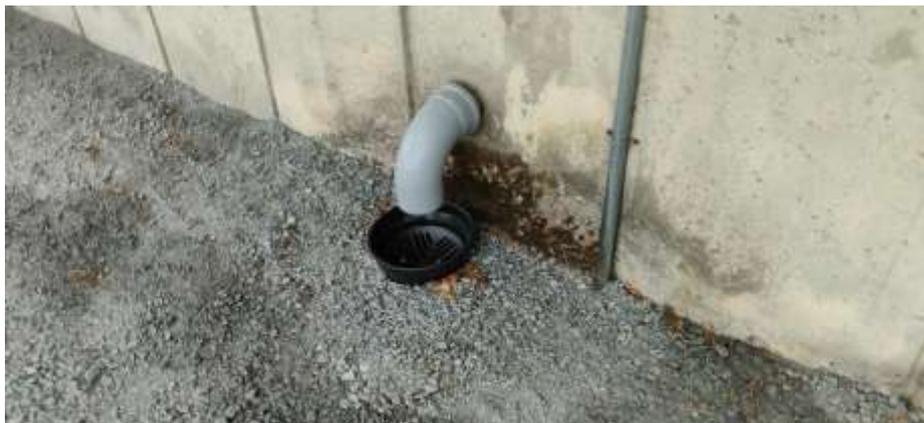
Rakennuksen vesikatolle kertyvät sadevedet johdetaan pois rakennuksen sisäpuolisilla sadevesiputkilla. Sadevedet ohjataan rakennuksen länsisivun alareunasta uusittuihin sadevesikaivoihin, joista vedet valuvat viereiseen ojaan. Sadevesikaivojen kohdilla rakennuksen sokkelissa on sammalkasvustoa, joka todennäköisesti on aiheutunut ennen uusien kaivojen asentamista (kuva 4).

Kuva 4. Ennen kaivon asentamista, kattosadevedet ovat kasteleet/sotkeneet seinän.

- Salaojien olemassaolon ja kunnan selvittäminen

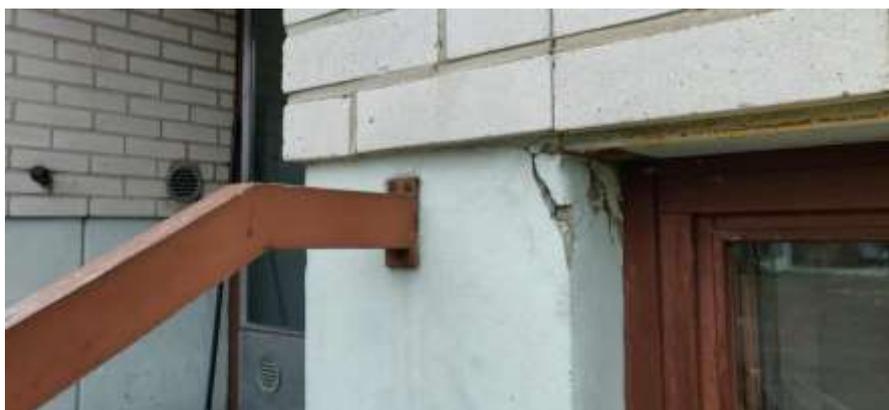
Pohjakerroksen seinien maalipinta oli laikukas. Seinien alareunojen maalipinta oli osittain hilseillyt seinien alareunoista (kuva 5). Hilseilyn aiheuttaja on osittain huonosti rakennuksesta poispäin kallistava maanpinta. Pohjakerroksen seinissä, ikkunoiden läheisyydessä, havaittiin halkeamia/lohkeamia (kuva 6). Myös rakennuksen nurkissa havaittiin joitakin halkeamia (kuva 7).

Kuva 6. Pohjakerroksen ikkunoiden yläpielien betoni on paikoin lohkeillut.

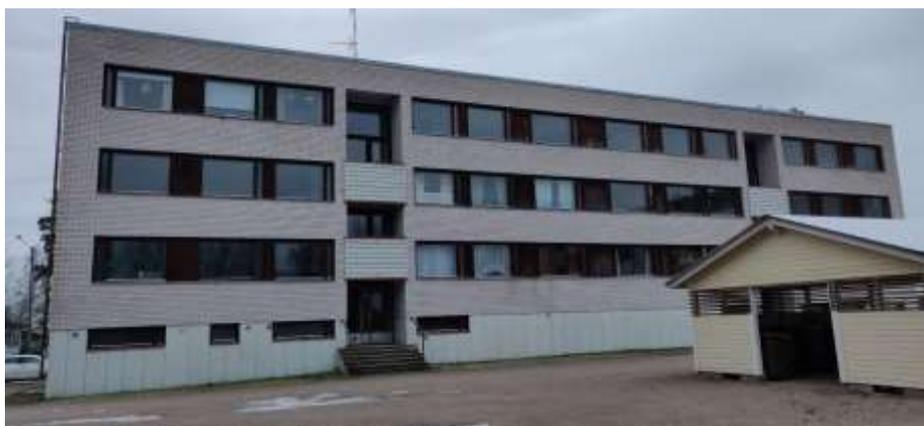
Julkisivu on pääosin hyvässä kunnossa. Julkisivun likaisuus on esteettinen haitta (kuva 8). Merkittävämmän likaa oli eteläpäädyn talotikkaiden kiinnityskohtien läheisyydessä (kuva 9). Itäpuolen julkisivun yläkulmassa on noin 30 tiilen pieni ulkonema muusta tiilipinnasta (kuva 10). Julkisivun puurakenteet ovat kuluneita ja rapistuneita (kuva 11). D-rapun ulko-oven vierisestä ilmanvaihtoaukosta puuttui suojaritilä (kuva 12).

Kuva 8. Rakennuksen julkisivut ovat likaisia.

- **Julkisivun puhdistaminen**
- **Julkisivun puupintojen uusiminen**
- **Ilmanvaihtoritilän asentaminen**

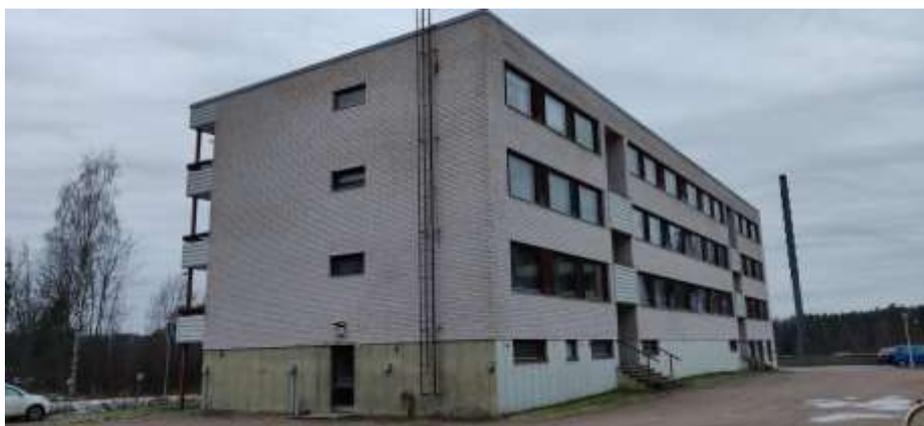
**Kuva 9. Talotikkaiden kiinnityskohdista on valunut runsaasti likaa.**

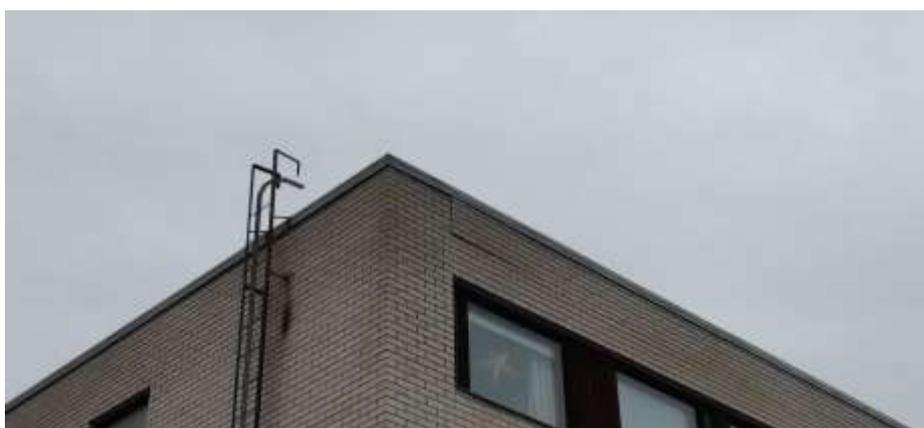
**Kuva 10. Itäpuolen julkisivun tiiliverhouksessa on ulkonema.**

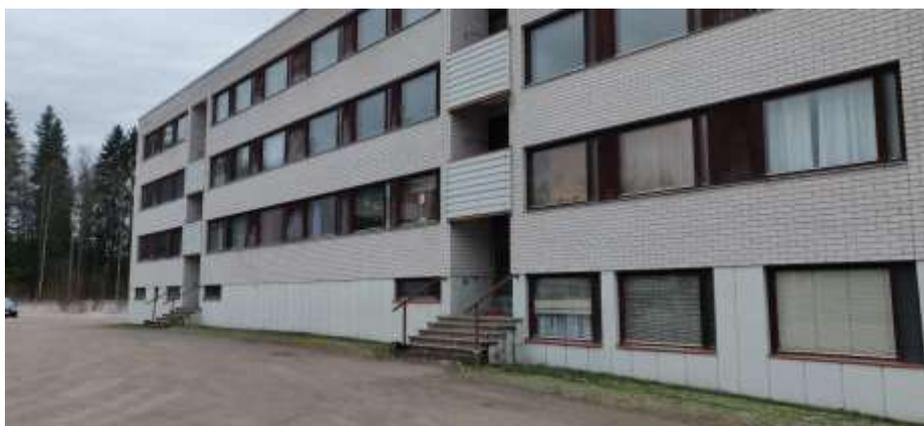
**Kuva 11. Julkisivun puuosat ovat kuluneita.**

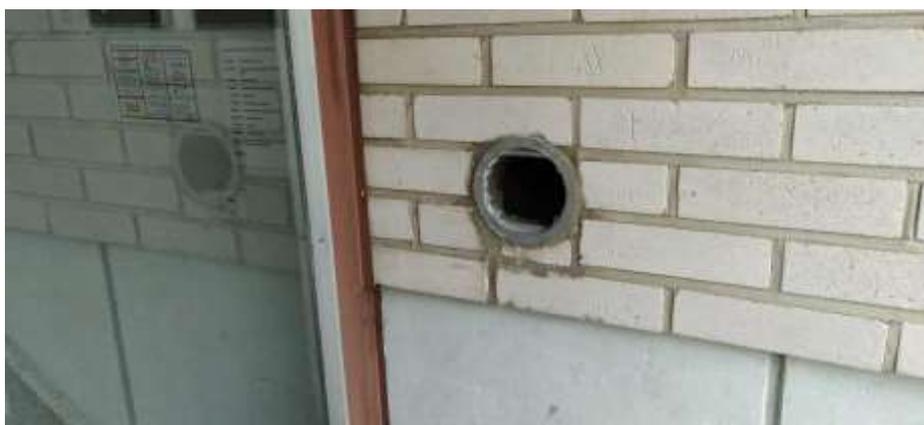
**Kuva 12. Ilmanvaihtokanavan suojaritilä on rikottu.**

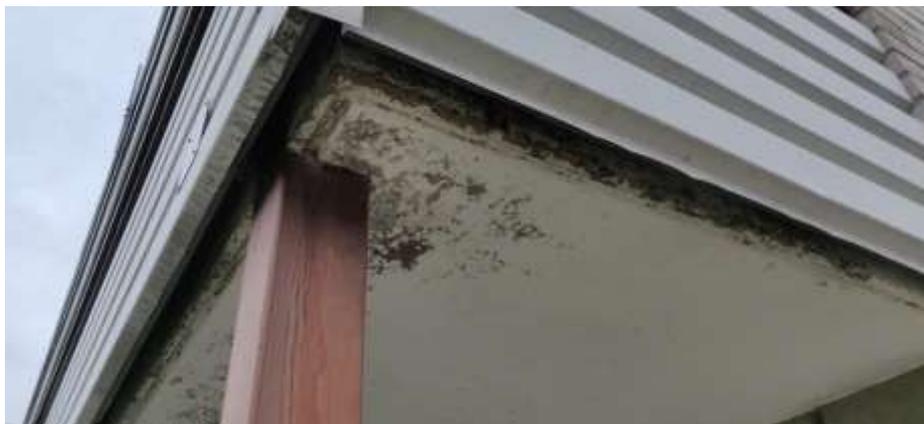
Parveketasanteiden alapintojen maalipinnoissa havaittiin maalihilseilyä (kuva 13). Muutoin parvekelaatat olivat hyvässä kunnossa. Parvekkeiden metalliset kannatin tolpat olivat likaisia ja osittain niiden maalipinnassa oli vaurioita (kuva 14). Parvekekaiteina olevat levyt olivat likaisia (kuva 15). Parvekekaiteiden puiset käsijohtimet olivat kuluneita (kuva 16).

Kuva 13. Parvekelaattojen alapintojen maalipinta on hilseillyt.

- Parvekelaattojen alapintojen maalaaminen
- Metallirakenteiden puhdistaminen ja maalaaminen
- Kaidelevyjien uusiminen
- Puisten käsijohtimien uusiminen

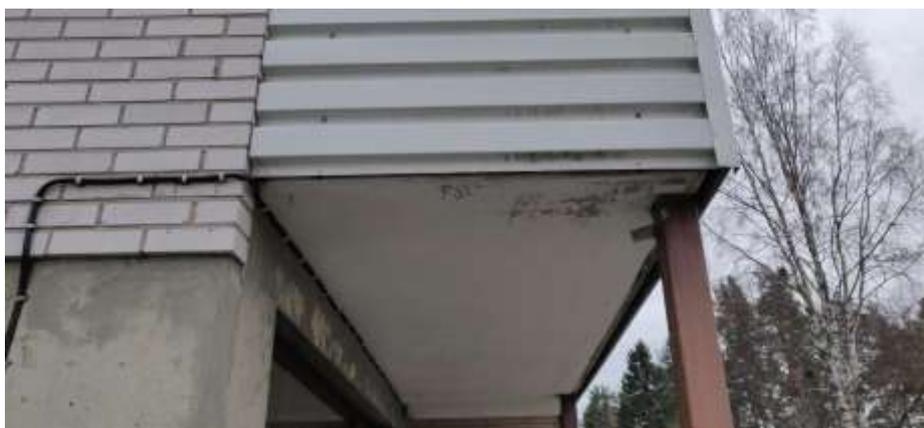
Kuva 15. Parvekkeiden kaidepellit ovat likaisia.

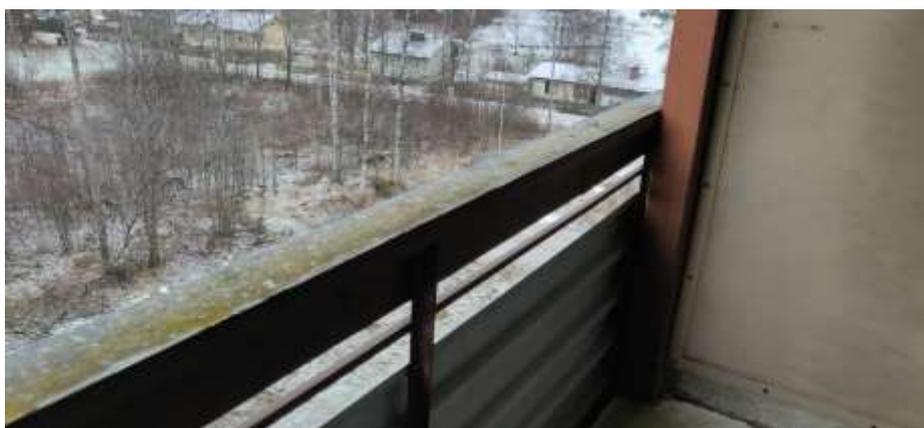
Kuva 16. Parvekekaiteiden puiset käsijohtimet ovat likaisia ja kuluneita.

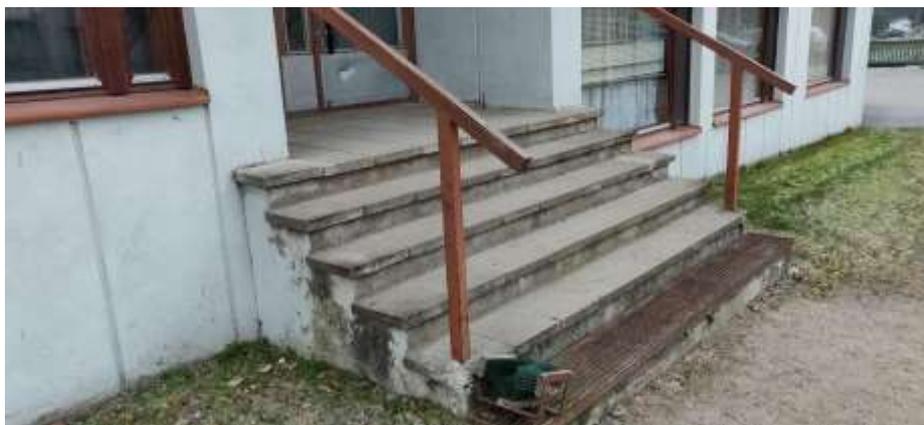
Betoniportaajat olivat päällisin puolin huonossa kunnossa. Portaiden reunoissa ja kulmissa oli useita lohkeamia (kuva 17). Lisäksi portaiden maalipinnassa oli likavärjätymiä. Osa portaiden pintabetonilaatoista on myös rikkoutunut (kuva 18). Metallikaiteet olivat hyvässä kunnossa, mutta niiden maalipinta oli kulunut (kuva 19).

Kuva 17. Sisäänkäyntien betoniportaista on lohkeillut palasia.

- **Portaiden betonirakenteiden korjaaminen ja maalaaminen**
- **Pintalaattojen uusiminen**
- **Porraskaiteiden maalaaminen**

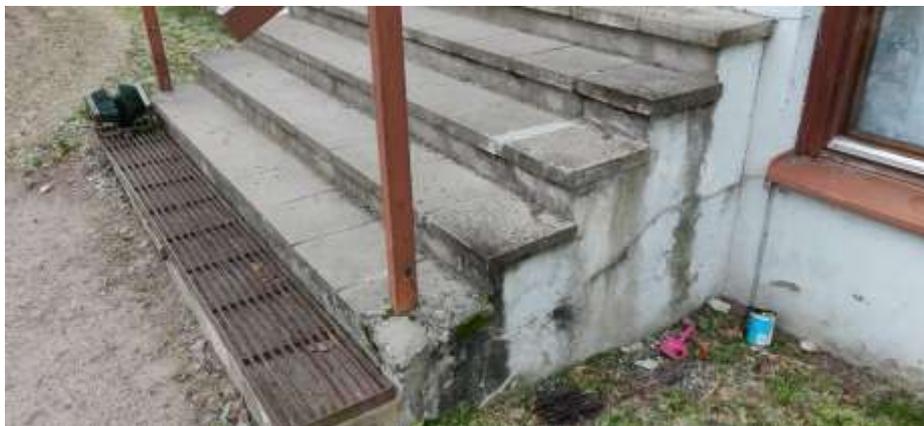
Kuva 18. Osa betoniportaiden pintalaatoista on halkeillut.

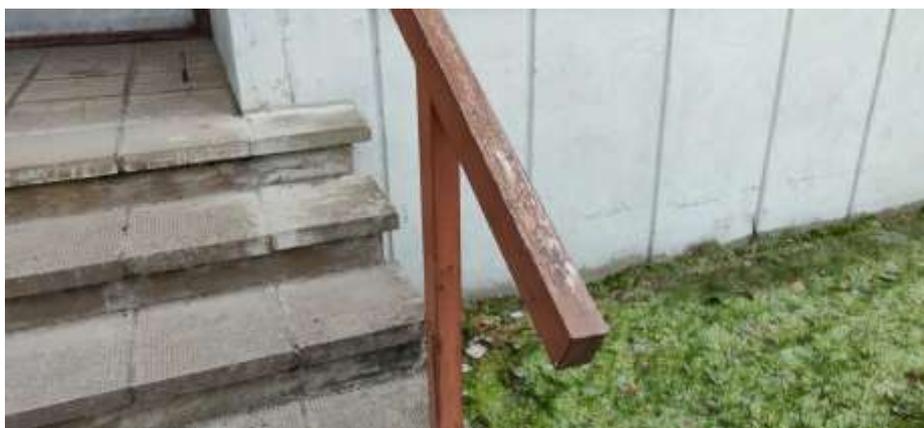
Kuva 19. Metallikaiteiden maalipinta on kulunut.

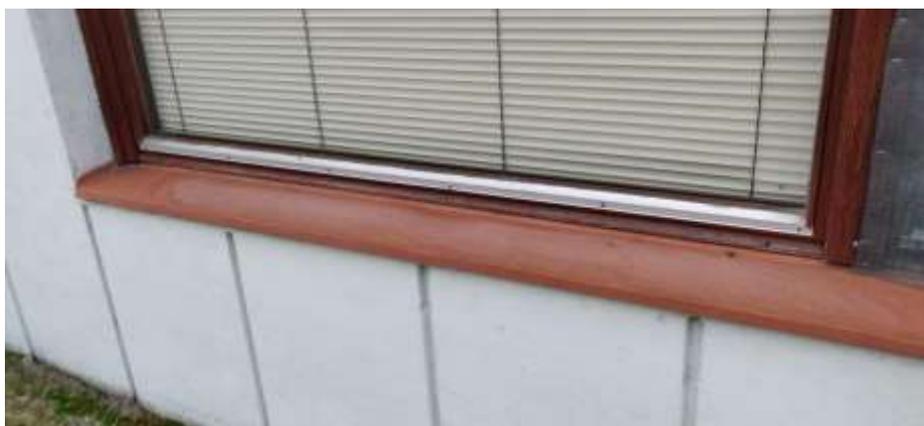
**Ikkunoiden puukarmit olivat ikääntyneen näköisiä ja maalipinnat olivat kuluneita (kuva 20). Eteläpään kylpyhuoneikkunoiden sulkeutumisessa oli puutteita (kuva 21). Myös osassa huoneistojen tuuletusikkunoiden toiminnassa oli ongelmia. Ikkunoiden pellitykset olivat hieman tummuneita.**

Kuva 20. Ikkunoiden puiset puitteet ovat kuluneita.

- **Ikkunoiden uusiminen**
- **Parvekeovien uusiminen**
- **Ulko-ovien maalaaminen ja potkupeltien uusiminen**

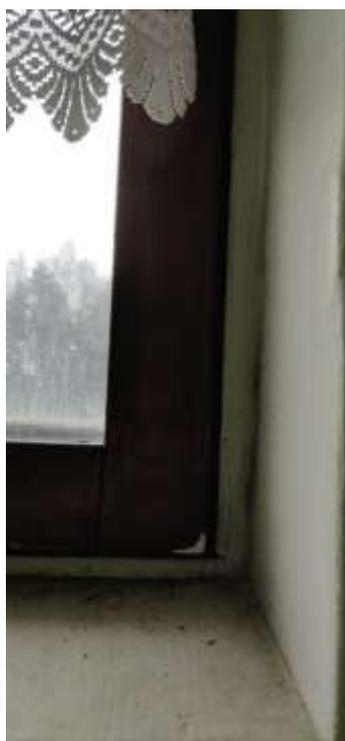
Kuva 21. Etelän puoleisten huoneistojen kylpyhuoneiden ikkunat ovat erittäin huonossa kunnossa.

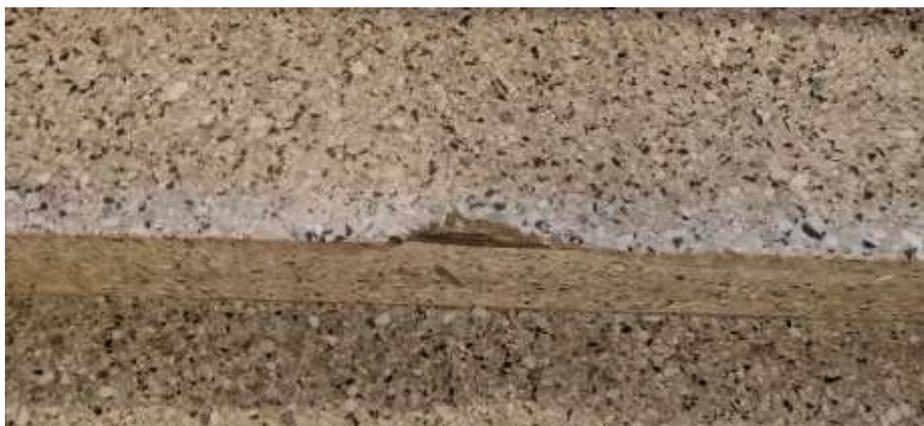
Porrashuoneiden pinnat olivat pääosin hyvässä kunnossa. Pinnoilla oli jonkin verran värjäytymiä ja kolhuja. Molempien rappujen äänenvaimennuslevyt olivat sotkeutuneet ilmanvaihtoventtiilin ympäriltä (kuva 24). D-rapun ulko-ovelta pohjakerrokseen johtavan portaan askelmassa oli lohkeama (kuva 25). Porrashuoneiden lattiapinnat on tehty muovilaatoista, jotka sisältävät asbestia.

Kuva 25. Portaikon askelmasta on lohjennut pala.

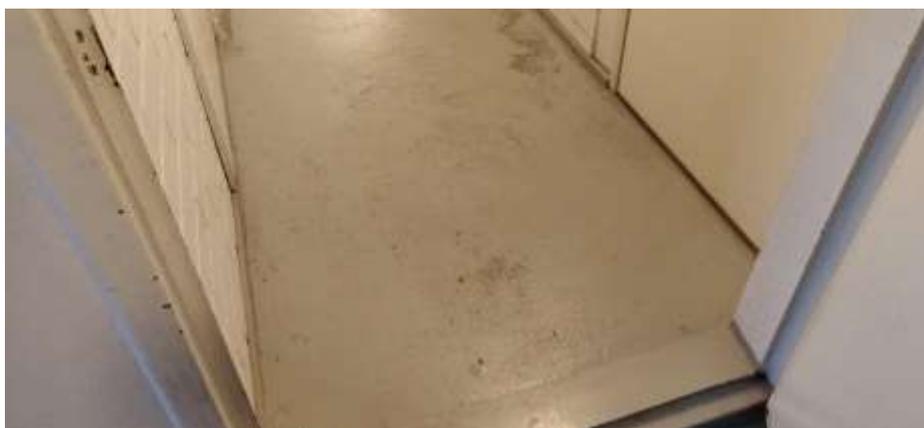
Kellarikäytävien ja ulkovälinevarastojen lattioiden maalipinnat olivat kuluneita (kuva 26). Käytävien seinissä oli likajälkiä (kuva 27). Taloyhtiösauna ja pesutilat ovat alkuperäiskunnossa, mutta pintamateriaalit ovat vielä toimintakuntoisia. Saunan paneelit ja lauteet olivat kuluneita (kuva 28). Kiukaan päällä oleva katon suojalevy on Minerit-levyä, joka sisältää asbestia.

**Kuva 26. Pohjakerroksen käytävien lattioiden maalipinta on kulunut.**

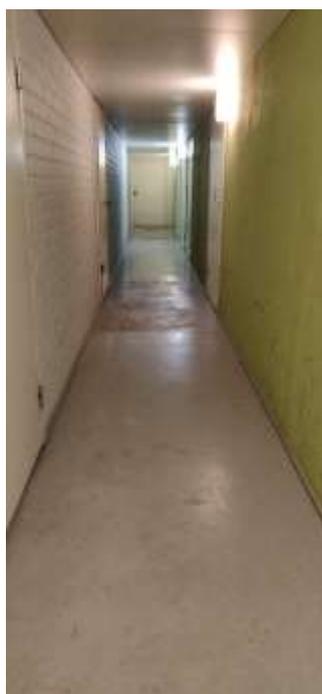
**Kuva 27. Pohjakerroksen seinissä on liika jälkiä.**

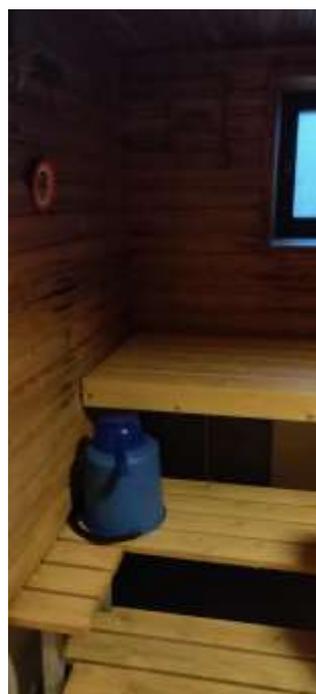
**Kuva 28. Saunan paneelit ja lauteet ovat kuluneita.**

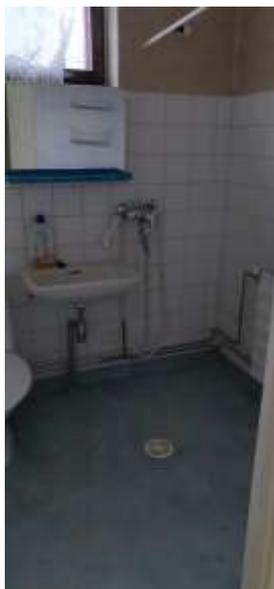
**Kuva 29. Kylpyhuone on käyttökänsä lopussa.**

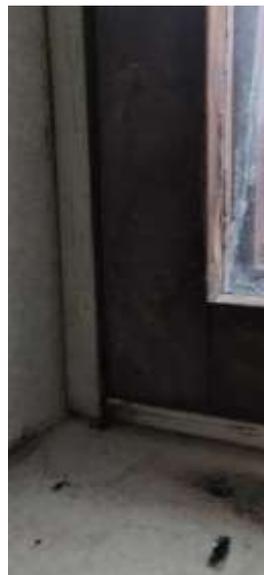
**Kuva 30. Ikkuna on huonossa kunnossa.**

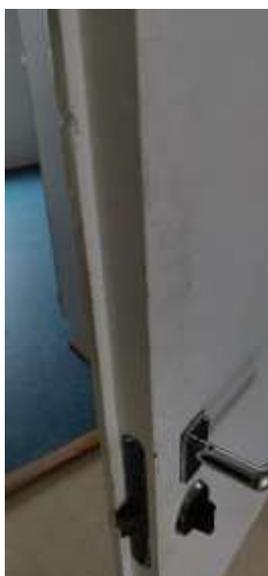
**Kuva 31. Kylpyhuoneen ovi on kolhiintunut.**

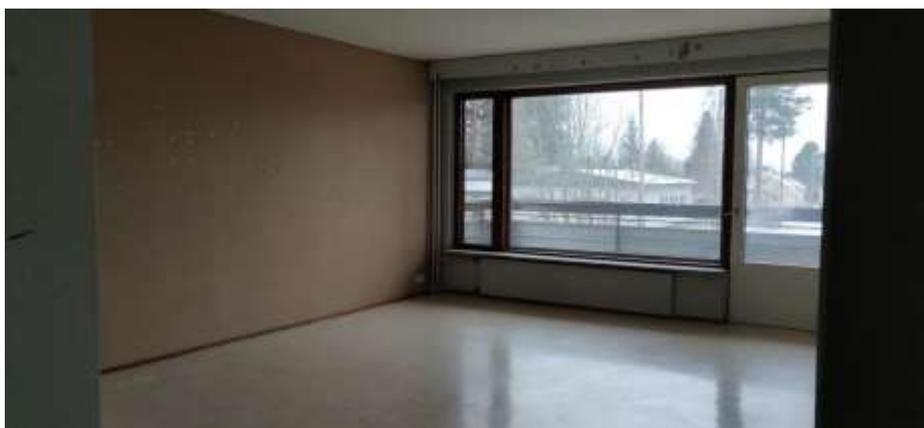
**Kuva 33. Huoneiston pinnat ovat kuluneita.**

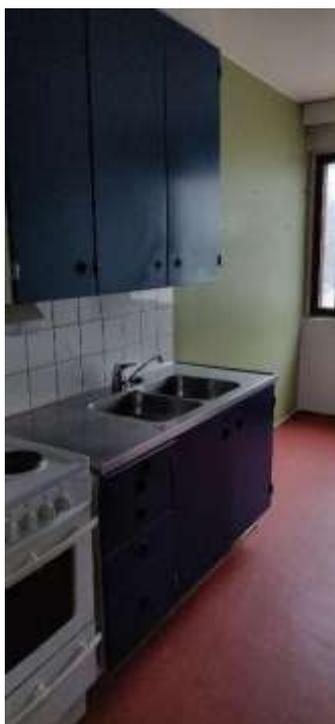
**Kuva 34. Keittiön kaapit ovat ikääntyneitä.**

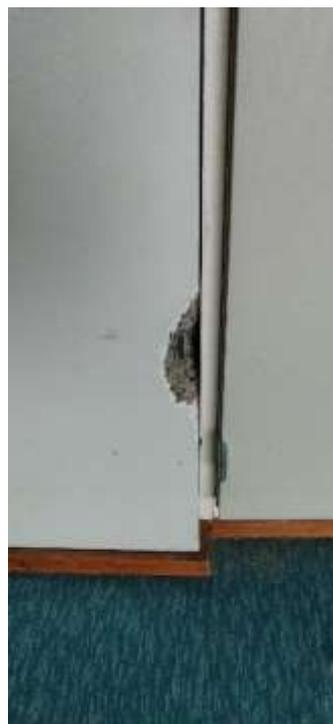
**Kuva 35. Makuuhuoneen seinästä on lohjennut pala.**

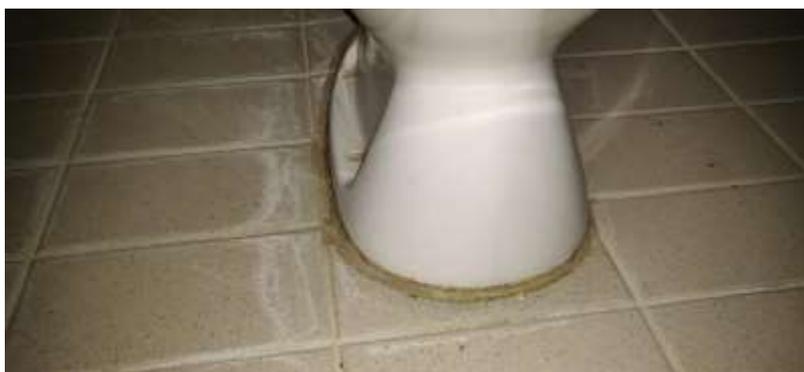
Kuva 36. Wc-istuimen silikonisaumat ovat kuluneet.

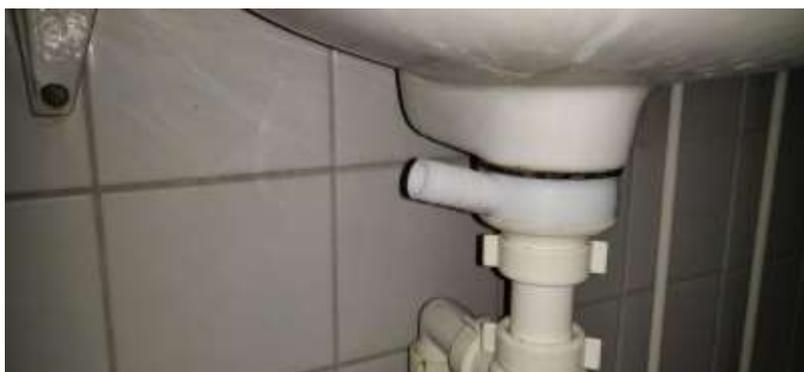
Kuva 37. Pesukoneliitäntää ei oltu tulpattu.

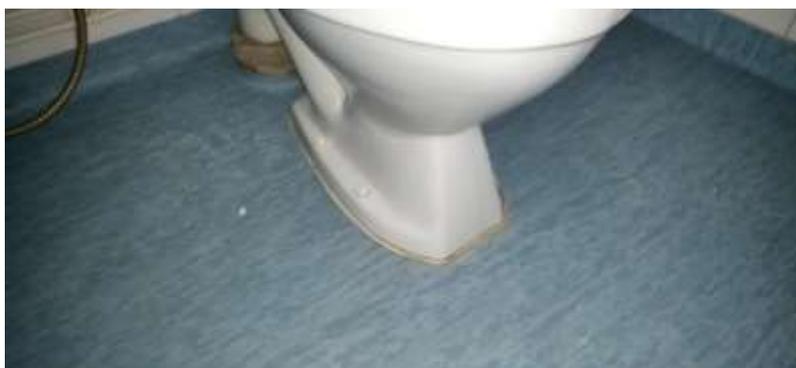
**Kuva 42. Wc-istuimen silikonisaumat ovat kuluneita.**

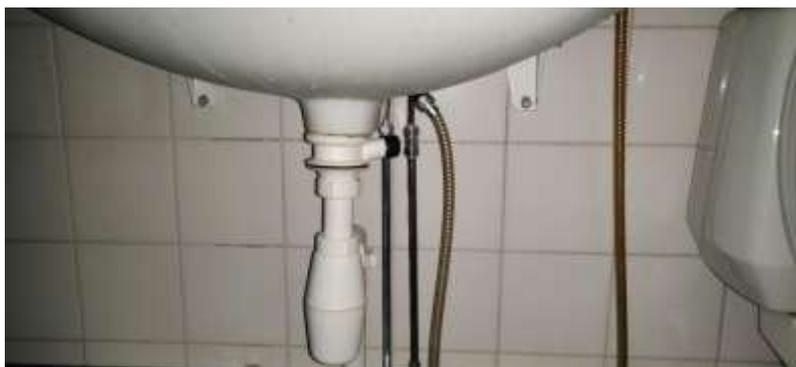
**Kuva 43. Pesukoneen liitäntää ei ole tulpattu asianmukaisesti.**
