# Ruoveden Pusunrinteen kerros- taloalueen korjaussuunnitelma

OPINNÄYTETYÖ  
Toukokuu 2021

Rakennusarkkitehdin tutkinto-ohjelma

SÄVELÄ, AINO:  
Ruoveden Pusunrinteen kerrostaloalueen korjaussuunnitelma

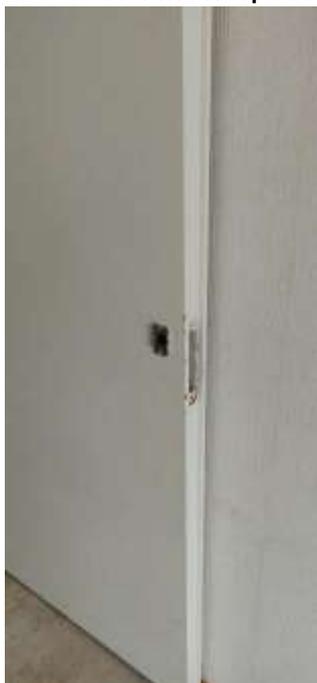
**Kuva 46. Makuuhuoneen oven lukko puuttuu.**

Lattioiden uusiminen. Seinien tasoittaminen ja maalaaminen/tapetoiminen. Kattojen maalaaminen. Makuuhuoneen vesivahinkojäljen syyn selvittäminen ja korjaaminen. Keittiökaappien uusiminen. Makuuhuoneen oven uusiminen. Rikkoutuneen pistorasian uusiminen.

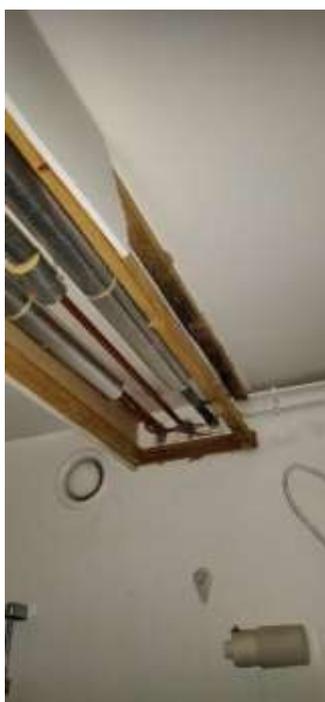
**Kuva 48.** Kylpyhuoneen katon koteloinnin rakenteissa on homekasvustoa.

Lattioiden uusiminen. Seinien tasoittaminen ja maalaaminen. Kattojen maalaaminen. Keittiökaappien uusiminen. Homeisten pintojen huolellinen puhdistaminen.

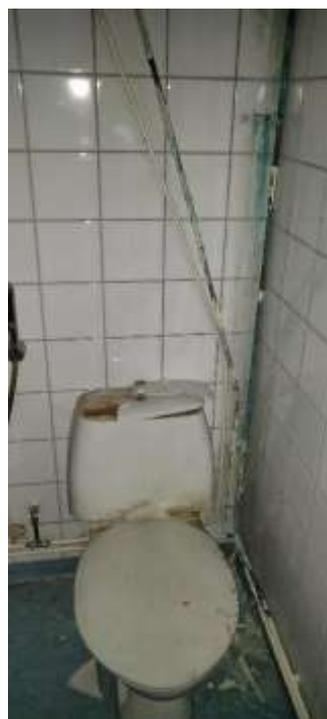
**Kuva 49.** Wc-istuin on rikki ja vesiputket on katkaistu.

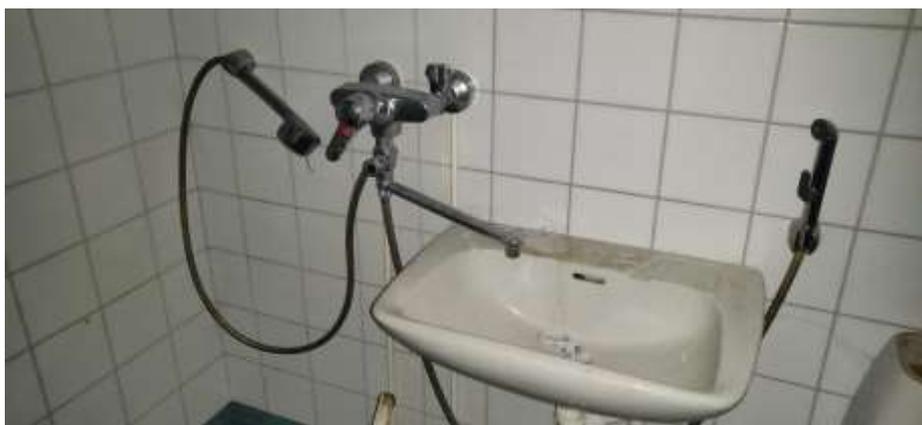
**Kuva 50.** Kylpyhuone on kokonaisuudessaan käyttökelvoton.

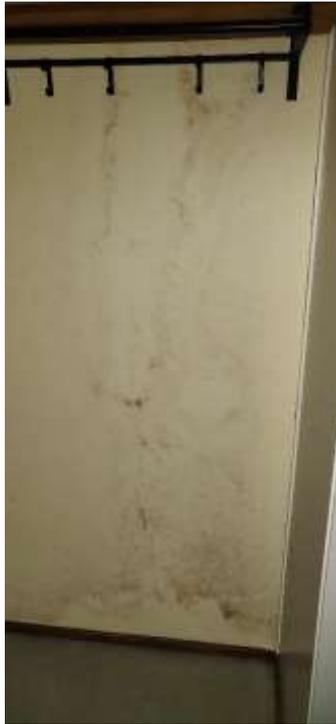
**Kuva 51. Eteisen seinässä on homekasvustoa.**

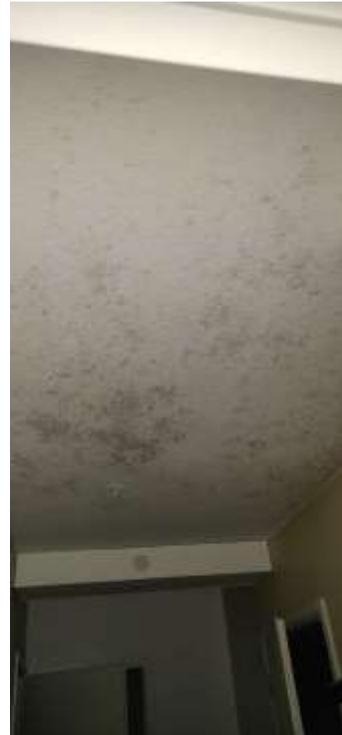
**Kuva 52. Myös eteisen katossa on homekasvustoa.**

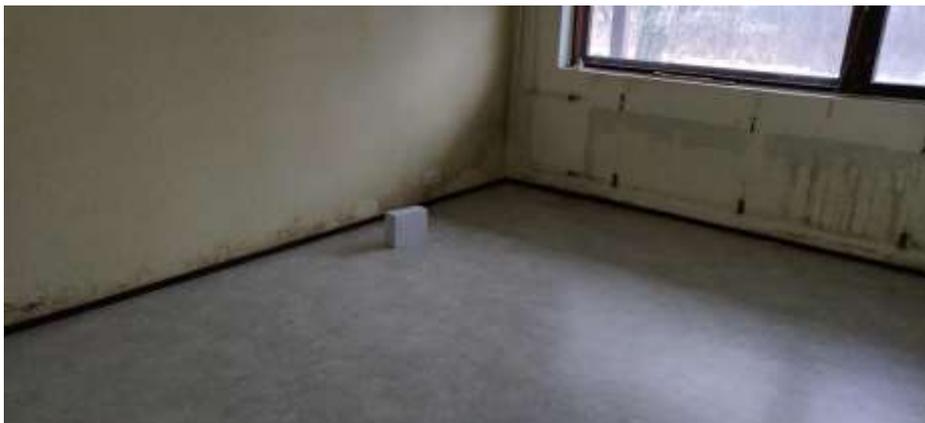
**Kuva 53. Toisen makuuhuoneen seinissä oli runsaasti homekasvustoa.**

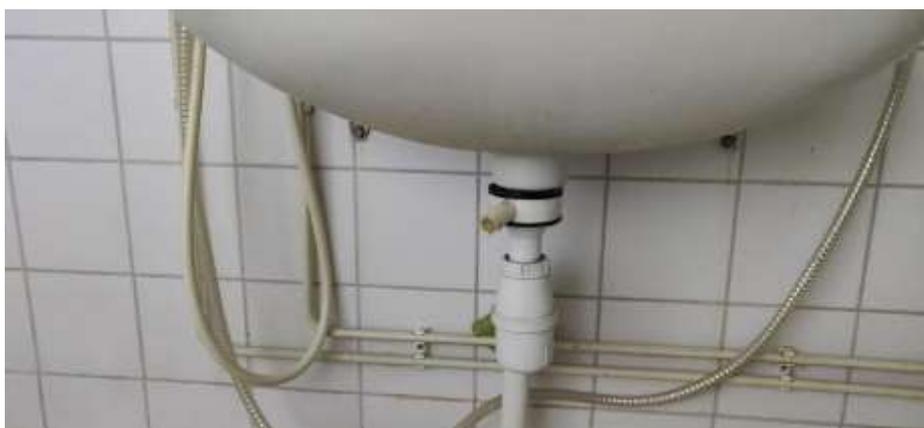
**Kuva 55. Lavuaarin poistoputken liityntää ei ole tulpattu.**

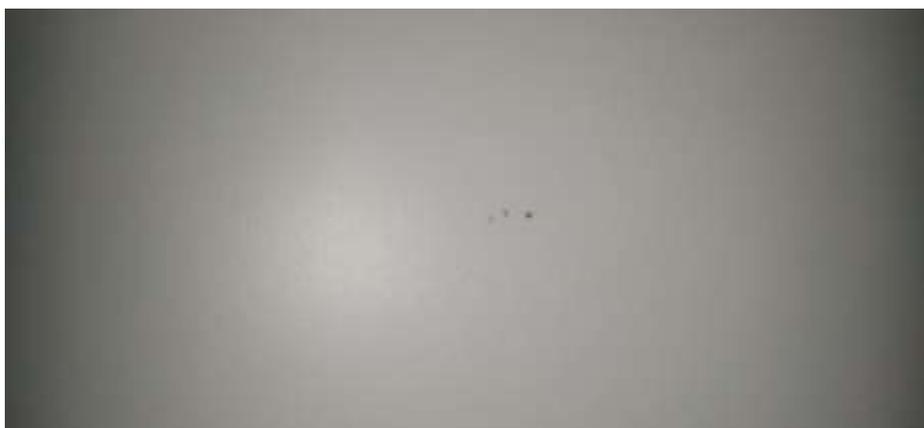
**Kuva 56. Seinäpinoissa on vähäisiä kolhuja.**

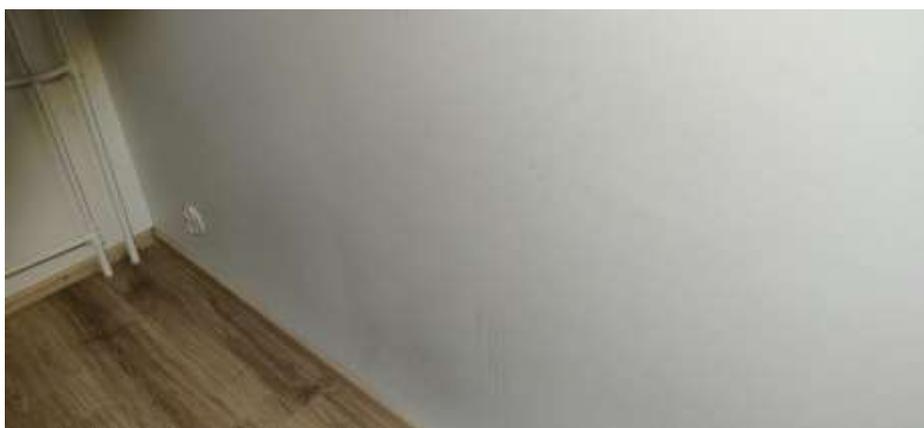
**Kuva 57. Seinäpinnat ovat osittain myös likaisia.**

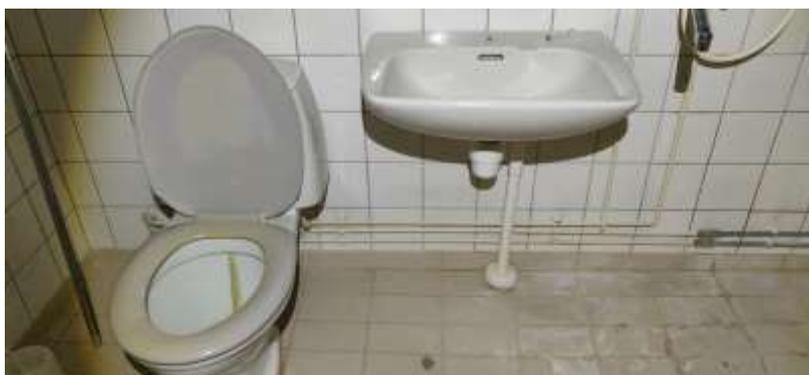
Kylpyhuone on yleiseltä kunnoltaan käyttökänsä lopussa. Wc-istuimen siilikonisaumat ovat huonossa kunnossa. Lavuaarissa on halkeama.

**Kuva 58. Kylpyhuoneen pinnat ovat huonossa kunnossa.**

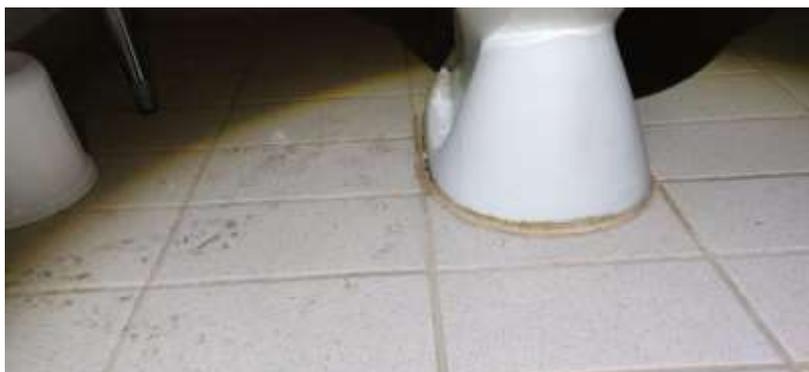
**Kuva 59. Wc-istuimen silikonisaumat ovat kuluneita.**

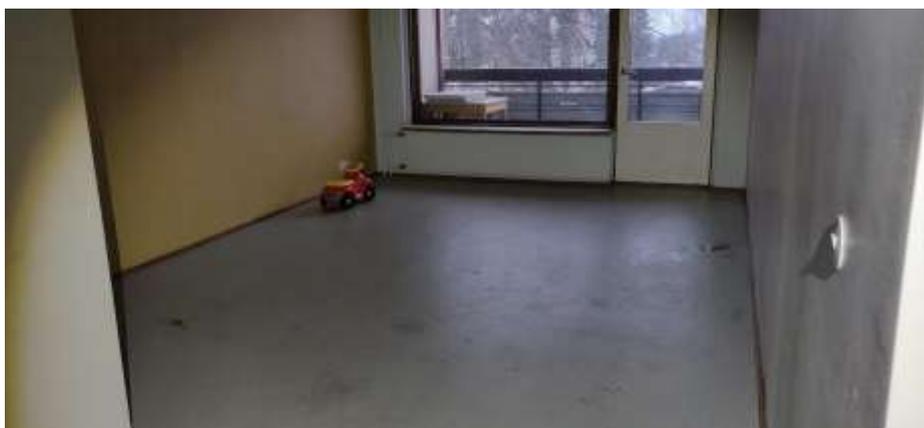
Huoneiston pinnat ovat kuluneita ja ikääntyneitä. Keittiön kaapistot ovat käyttökänsä lopussa. Keittiön ikkunan alapuolen maalipinta on lohkeillut. Eteisen ja toisen makuuhuoneen katoissa on jälkiä kosteusvauriosta. Kohonneita pintakosteusarvoja ei havaittu.

**Kuva 61. Huoneiston seinäpinnat ovat kuluneita ja likaisia.**

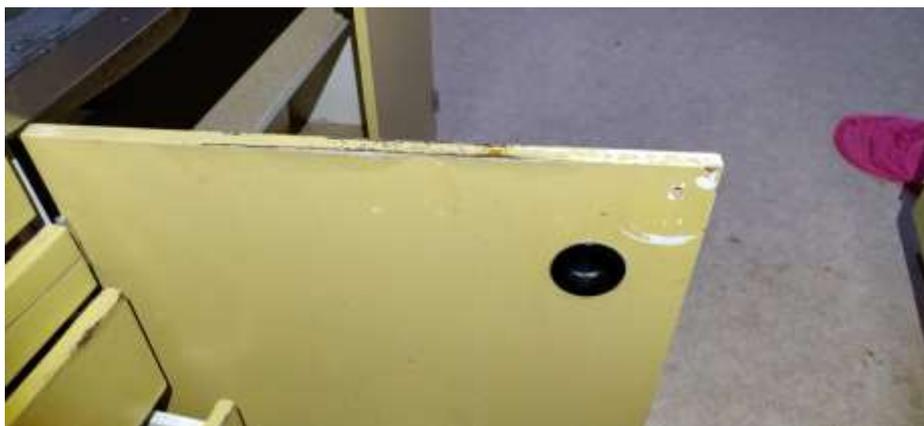
**Kuva 62. Keittiön kaapistot ovat kuluneita.**

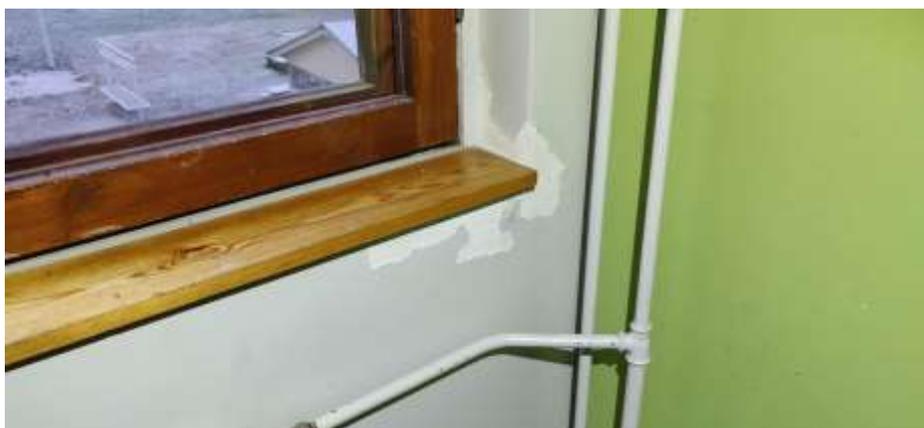
**Kuva 63. Keittiön ikkunan alapuolella on kosteudesta aiheutunutta kulumaa.**

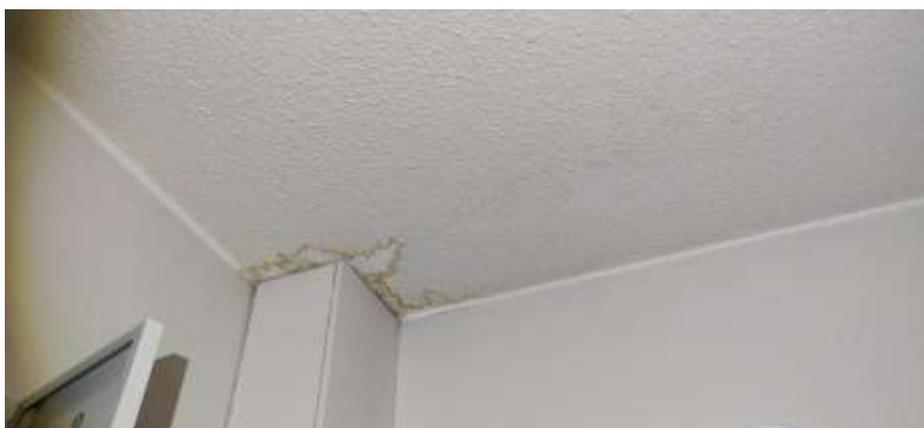
**Kuva 64. Eteisen ja toisen makuuhuoneen katoissa on jälkiä kosteudesta.**

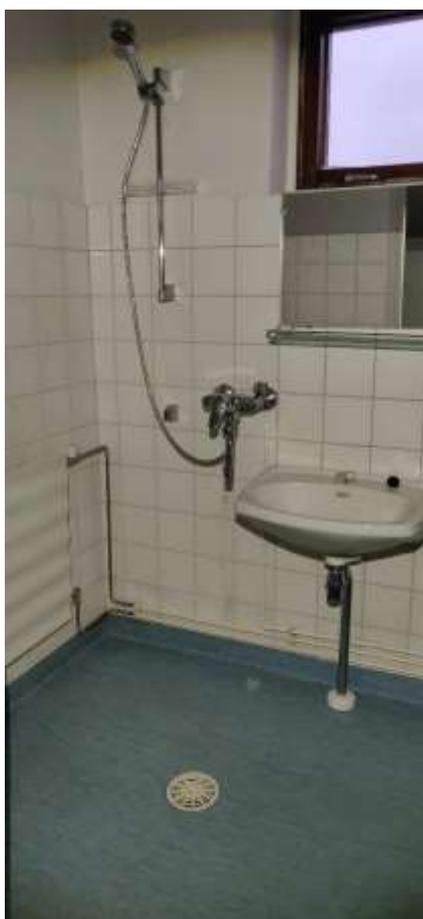
**Kuva 65. Vesikalusteet ovat ikääntyneitä.**

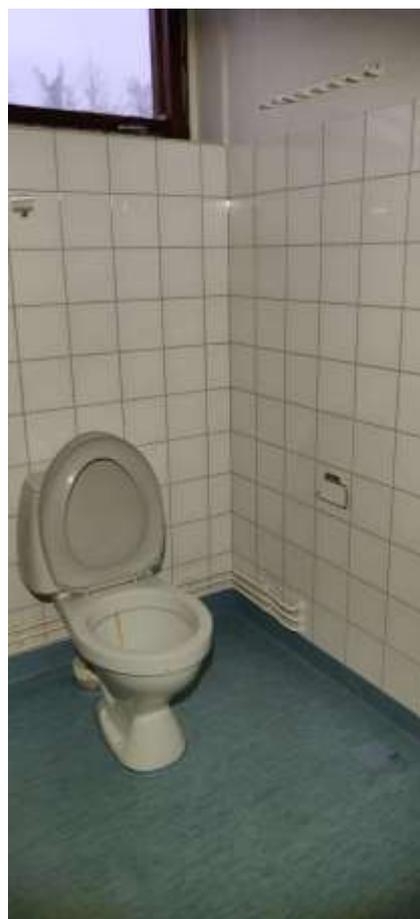
**Kuva 66. Myös kylpyhuoneen pinnat ovat ikääntyneitä.**

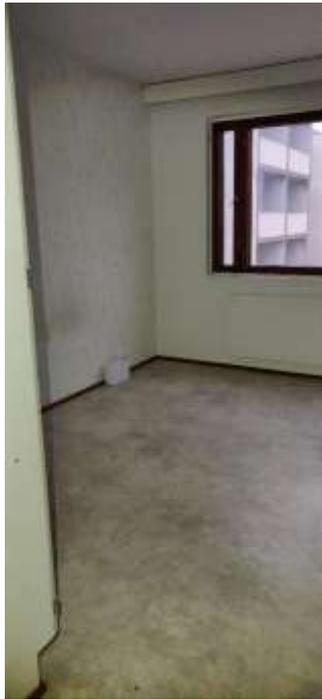
**Kuva 67. Huoneiston pinnat ovat kuluneita ja likaisia.**

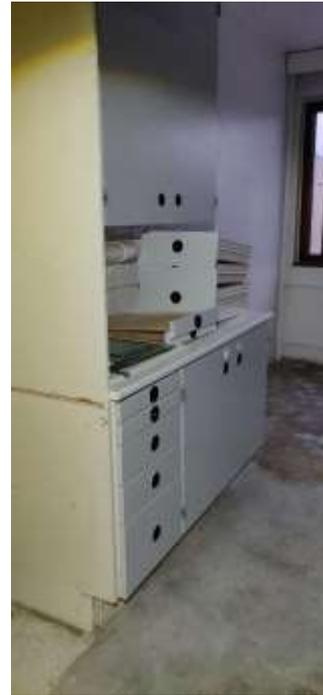
**Kuva 68. Keittiön kaapistot ovat ikääntyneitä ja kuluneita.**

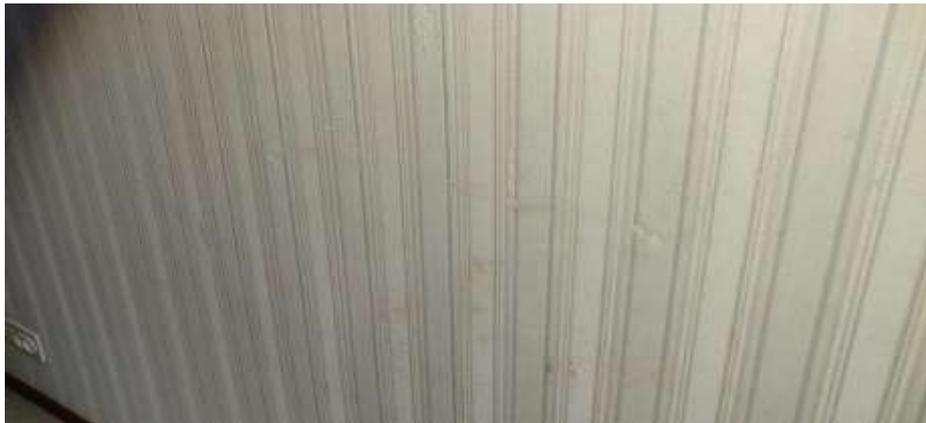
**Kuva 69. Huoneiston pinnat ovat likaisia ja kolhiintuneita.**

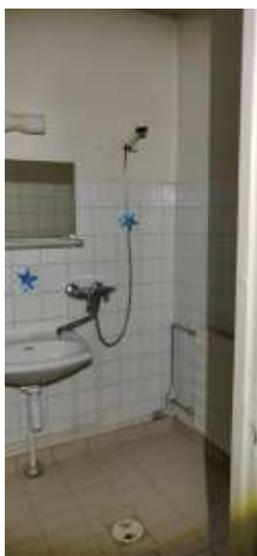
**Kuva 70. Kylpyhuoneen pinnat ovat ikääntyneitä.**

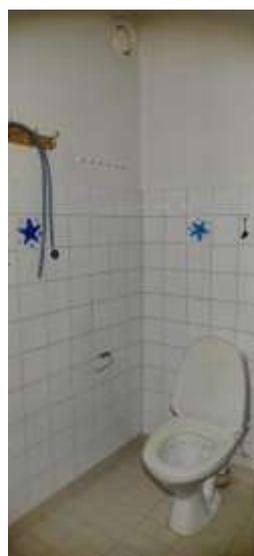
**Kuva 71. Wc-istuimen silikonisaumat ovat huonossa kunnossa.**

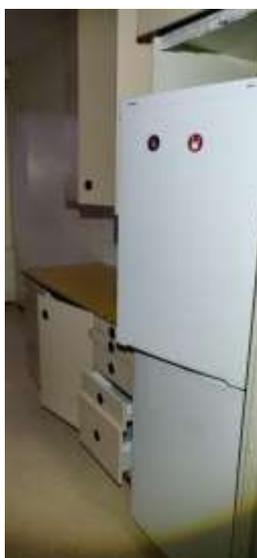
Huoneiston pinnat ovat kuluneita ja ikääntyneitä. Keittiön kaapistot ovat käyttöikänsä lopussa. Eteisen ja toisen makuuhuoneen katoissa ja seinissä on jälkiä kosteusvauriosta. Makuuhuoneen katon pintakosteusarvo oli 110 ja eteisen katon 90. Toisen makuuhuoneen patterin termostaatti oli irti.

**Kuva 72. Keittiön kaapistot ovat kuluneita.**

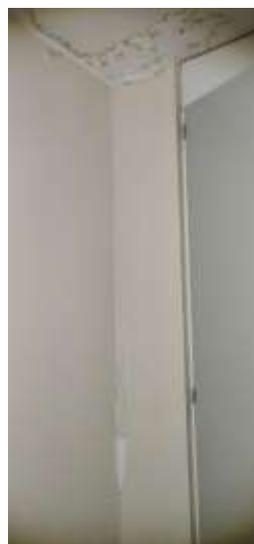
**Kuva 73. Eteisen katossa ja seinässä on kosteudesta aiheutuneita jälkiä.**

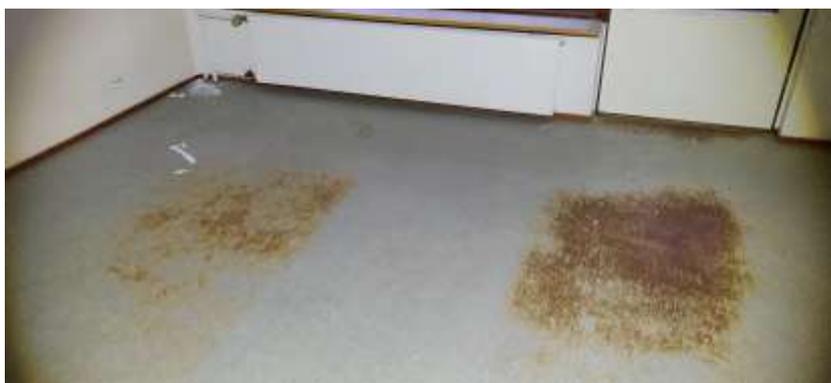
**Kuva 76. Huoneiston pinnat ovat kuluneita ja likaisia.**

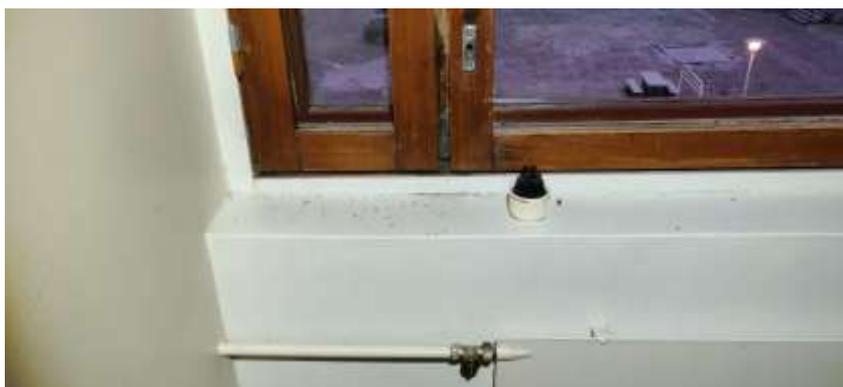
**Kuva 77. Makuuhuoneen patteritermostaatti on irti.**

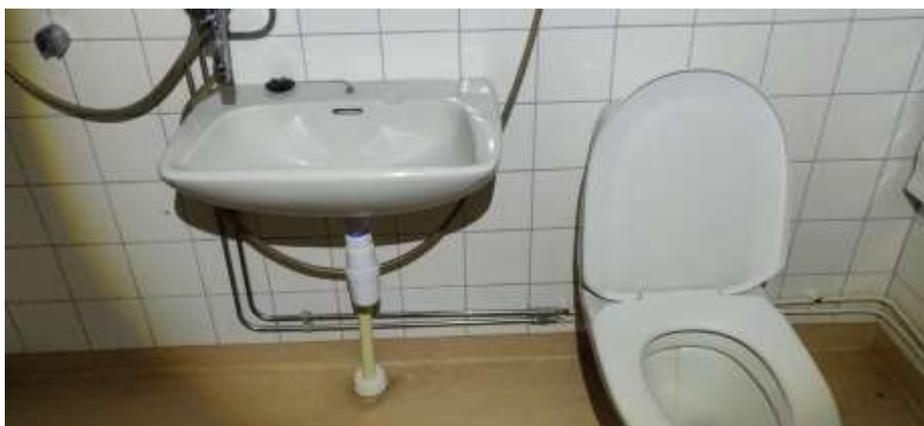
**Kuva 78. Kylpyhuoneen pinnat ja kalusteet ovat käyttökänsä lopussa.**

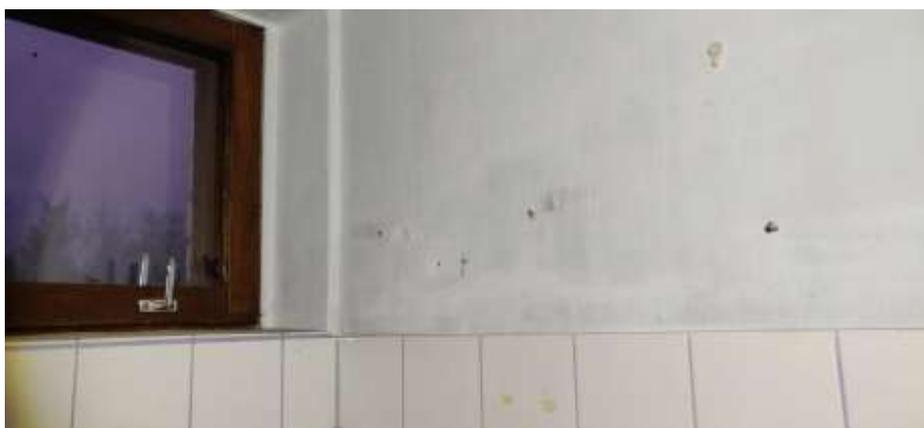
**Kuva 79. Kylpyhuoneen seinässä on reikiä, jotka on porattu ilmanvaihtohormiin.**

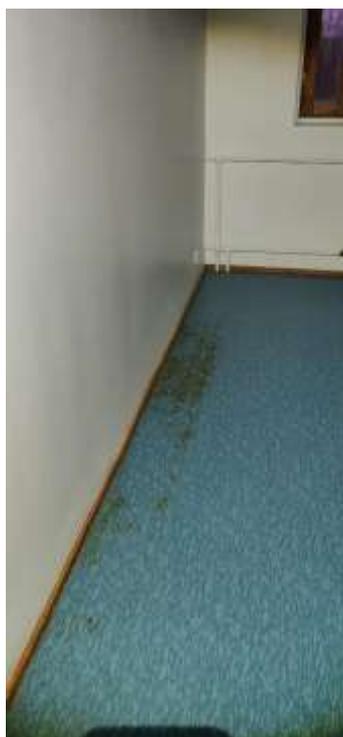
Kuva 80. Huoneiston pinnat ovat likaisia.

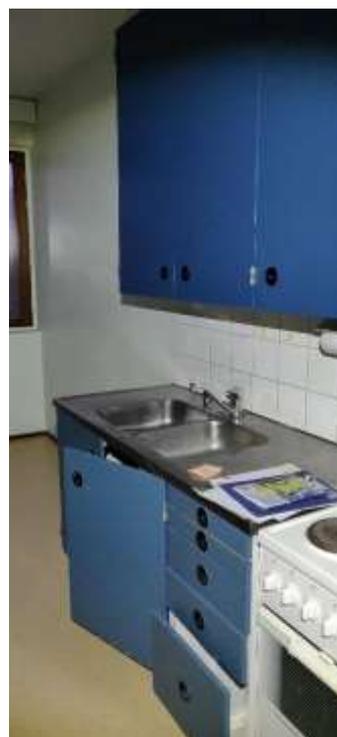
Kuva 81. Keittiön kaapistot ovat kuluneita.

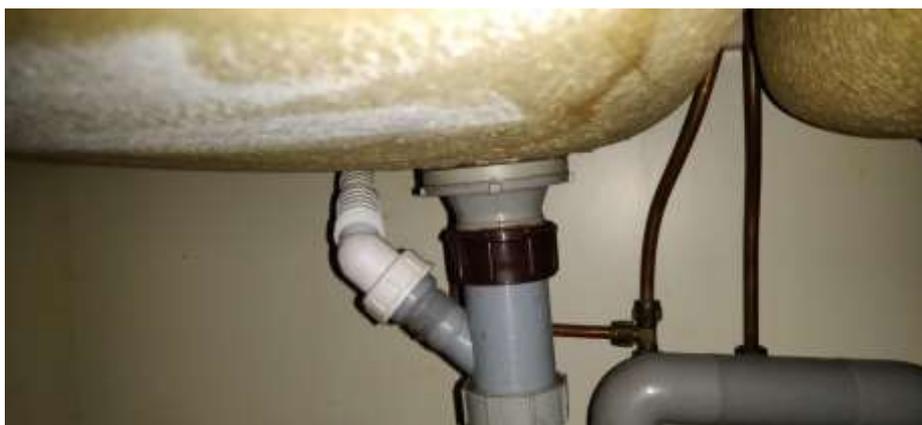
Kuva 82. Keittiön lavuaarin liitokset eivät ole asianmukaisia.

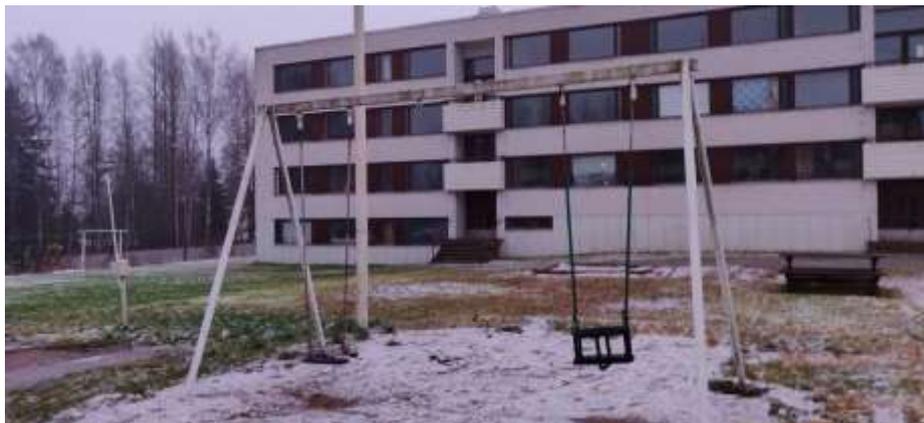
Mattoteline, pyykinkuivausteline, keinu ja lipputanko ovat muuten hyvässä kunnossa mutta niiden maalipinta on kulunut (kuva 1). Istuinkalusteet ovat hyvässä kunnossa.

Kuva 1. Alueen pihavarusteiden maalipinnat ovat kuluneet.

- Matto- ja pyykinkuivaustelineen sekä keiun ja lipputangon pudistaminen ja maalaaminen

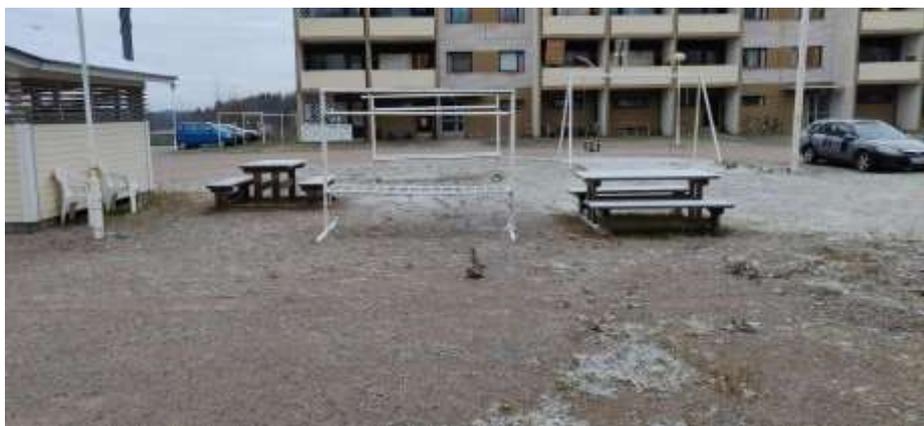
**Rakennuksen kaikilla sivuilla on nurmialueita. Lisäksi on talo B:n kanssa yhteinen nurmialue. Nurmialueet ovat pääosin hyvässä kunnossa. Rakennuksen sisäänkäyntien läheisyydessä olevat nurmialueet sekä toisen kiinteistön kanssa yhteinen nurmialue kaipaa ehostusta (kuva 2). Kaikilla rakennuksen sivuilla nurmikko kasvaa liian lähellä rakennuksen seinää (kuva 3).**

**Kuva 2. Osa nurmialueista kaipaa kunnostusta.**

- **Puutteellisessa kunnossa olevien nurmialueiden kunnostaminen**
- **Murskekaistan tekeminen rakennuksen seinien viereen**
- **Etelän puoleisen sivun maanpinnan muotoilu rakennuksesta poispäin**

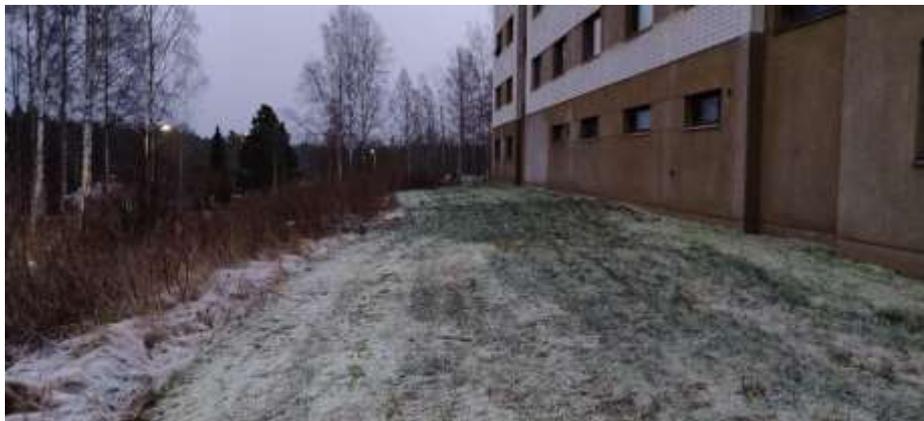
**Kuva 3. Nurmikko kasvaa liian lähellä rakennuksen seinää.**

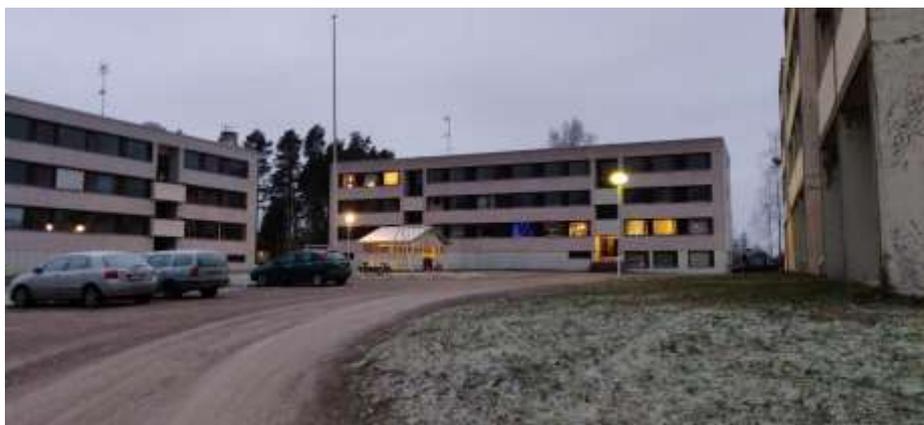
**Maa kallistaa pääosin riittävästi rakennuksesta pois päin. Ainoastaan etelän puoleisella sivulla maanpinta ei vietä riittävästi rakennuksesta poispäin (kuva 4).**

**Kuva 4. Etelän puoleisella sivulla maa ei vietä riittävästi rakennuksesta pois päin.**

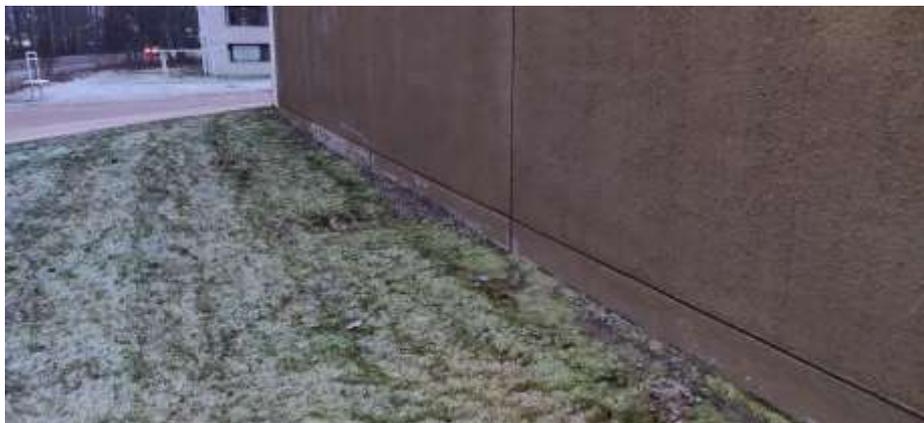
Seinien alareunojen maalipinta oli osittain hilseilyt seinien alareunoista (kuva 5). Hilseilyn aiheuttaa osittain huonosti rakennuksesta poispäin kallistava maanpinta. Seinän/sokkelin maali sisältää asbestia. Mikäli maalipintaa halutaan poistaa, tulee se tehdä asbestipurkutytönä.

Kuva 5. Seinien/sokkeleiden alareunojen maalipinta on osittain hilseillyt.

- Sokkeleiden maalaaminen

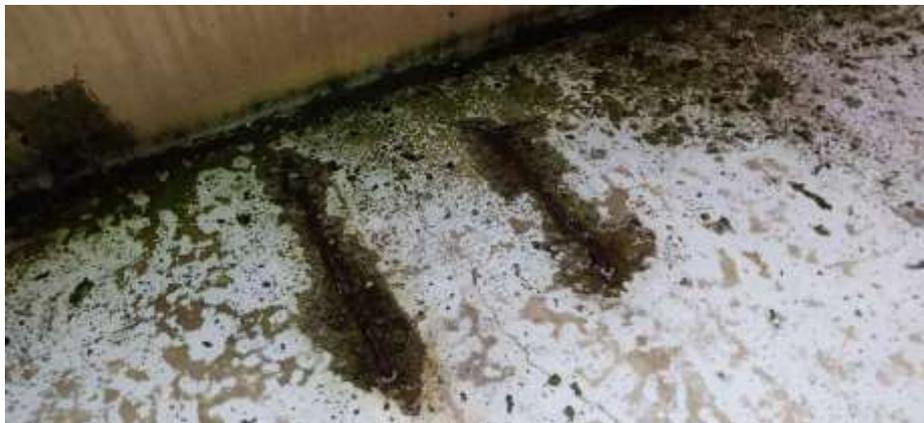
**Parveke-elementtien kunto oli silmämääräisesti tarkasteltuna huono. Elementit olivat halkeilleet ja rapautuneet erittäin runsaasti (kuva 9). Elementtien raudoitteiden suojabetoni etäisyydet ovat erittäin pieniä, etenkin parveketasanteiden yläpinnoissa (kuva 10). Kaikkien tarkastettujen huoneistojen parvekelaattojen raudoitteet olivat näkyvissä. Koska raudoitteet eivät ole suojassa betonin sisällä niin ne alkavat ruostua ja niiden kestävyys heikkenee ajan kuluessa. Parvekelaattojen vedenpoisto on suunniteltu tapahtuvan laatan takaosasta. Vedenpoisto ei toimi suunnitellulla tavalla (kuva 11). Vedenpoistoputket olivat osittain irti paikoiltaan ja näin ollen ylemmältä parvekkeelta valuva vesi pääsee kastelemaan seinä- ja parvekerakenteita (kuva 12). Parvekkeiden elementtipintojen maalipinnat olivat hilseilleet (kuva 13). Myös parvekkeiden pintamaali sisältää asbestia.**

Kuva 10. Parvekelaattojen yläpintojen betoniteräkset ovat näkyvissä.

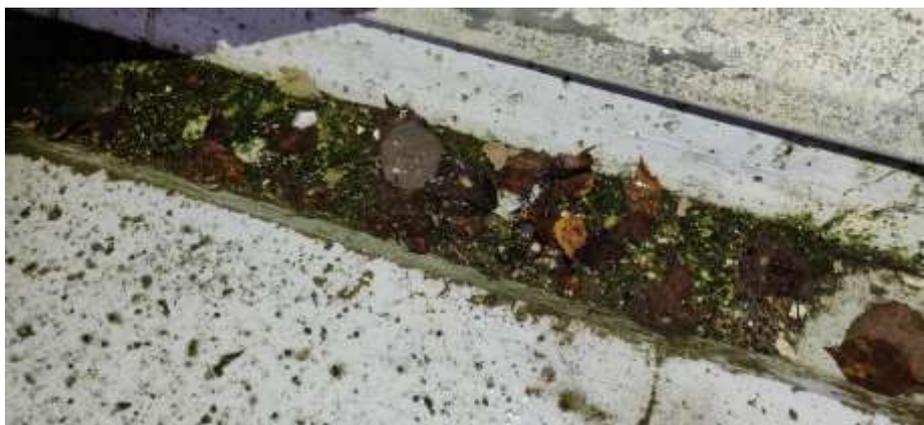
Kuva 11. Parvekkeiden vedenpoistokourut eivät toimi suunnitellulla tavalla.

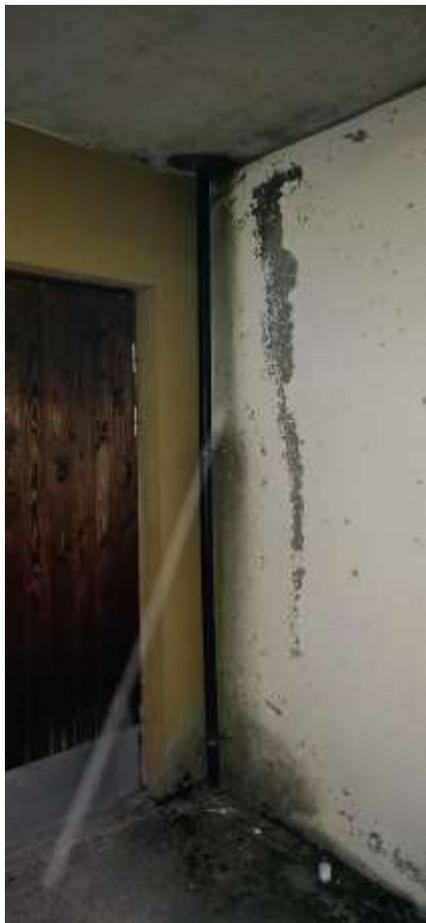
Kuva 13. Parveke-elementtien maalipinnat on hilseillyt.

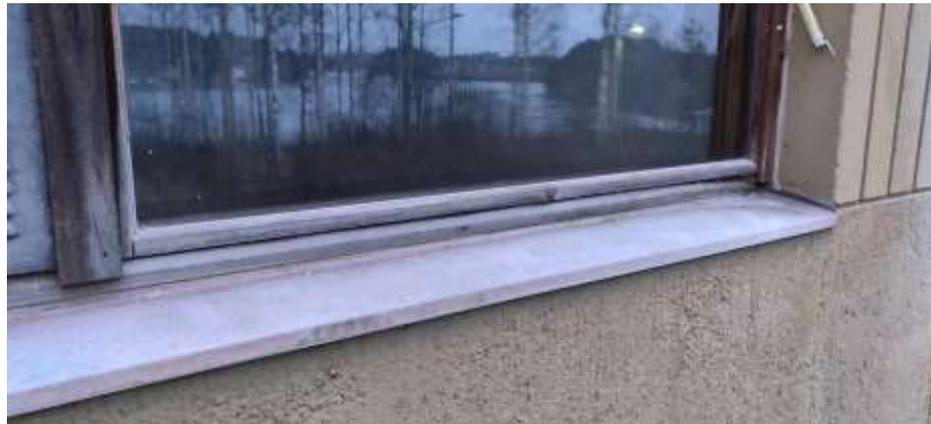
**Ikkunoiden puukarmit olivat ikääntyneen näköisiä ja kuluneita (kuva 14). Tuuletusikkunoiden suojaritilät olivat suurimmaksi osaksi osittain irti (kuva 15). Ikkunoiden pellitykset olivat erittäin likaisia ja tummuneita.**

**Kuva 14. Ikkunat ja ikkunapellit ovat huonossa kunnossa.**

- **Ikkunoiden uusiminen**
- **Parvekeovien uusiminen**
- **Ulko-ovien maalaaminen**

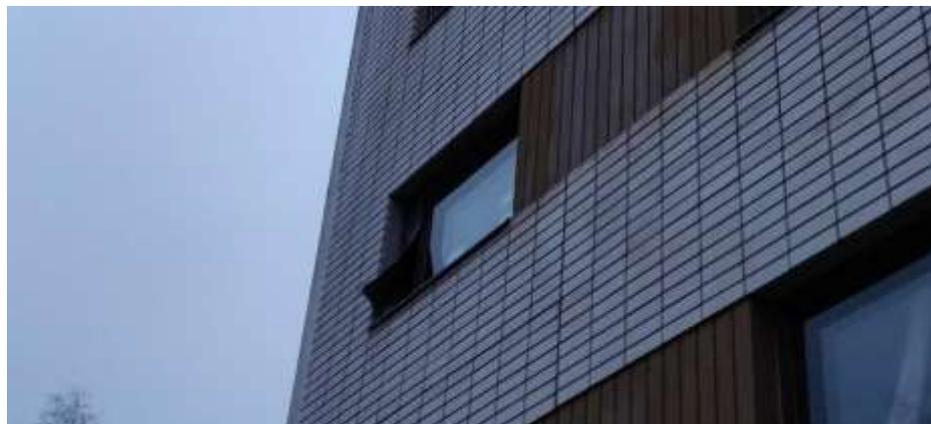
**Kuva 15. Useiden tuuletusikkunoiden suojarilätkät ovat irttoilleet.**

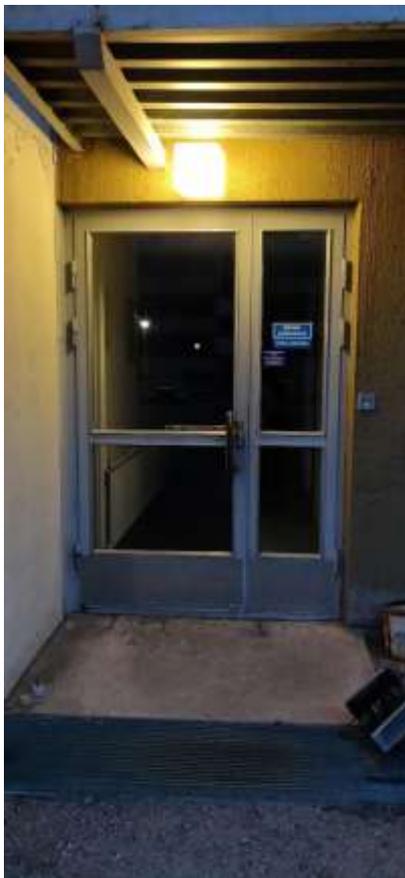
**Ulko-ovet olivat ikääntyneen näköisiä. Ovien maalipinta oli myös kulunut (kuva 16). Parvekeovet olivat huonossa kunnossa ja niiden toiminnassa oli puutteita (kuva 17).**

Kuva 16. Ulko-ovet kaipaavat huoltomaalausta.

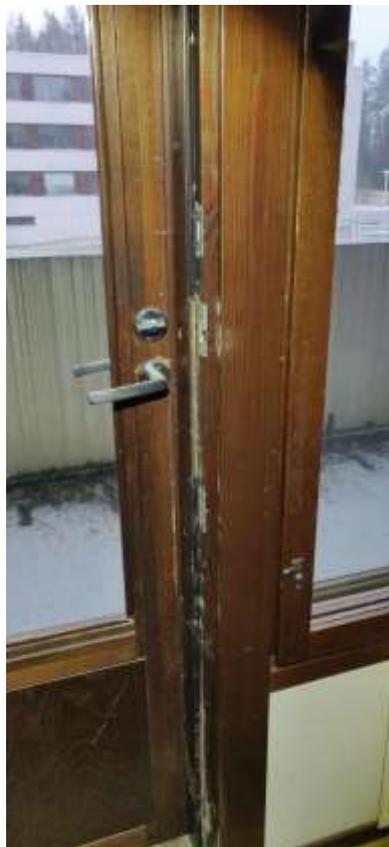
Kuva 17. Parvekeovet ovat kuluneita ja niiden toimintakunnossa on puutteita.

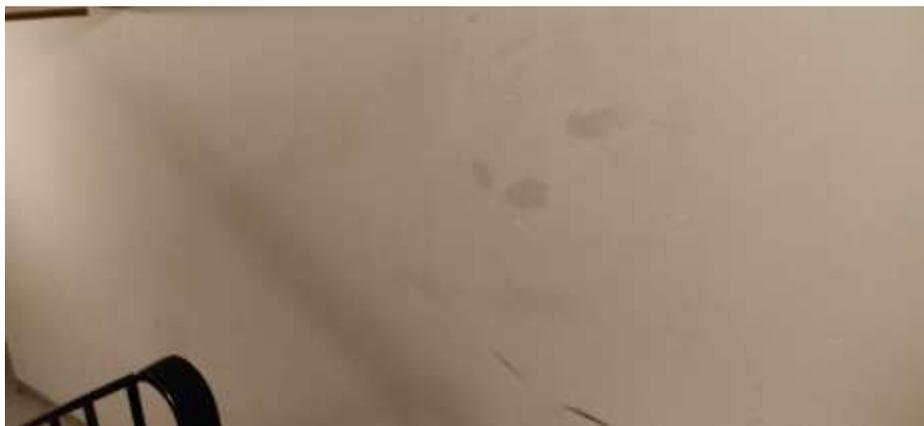
Porrashuoneiden seinissä ja lattioissa oli normaalista käytöstä aiheutuvaa likaa sekä joitakin kolhuja (kuva 18).

Kuva 18. Porrashuoneiden seinissä on kolhuja ja likaa.

- Yleisten tilojen seinien ja kattojen maalaaminen
- Pohjakerroksen lattioiden maalaaminen
- Taloyhtiösaunan, pesutilojen ja pukuhuoneiden uusiminen

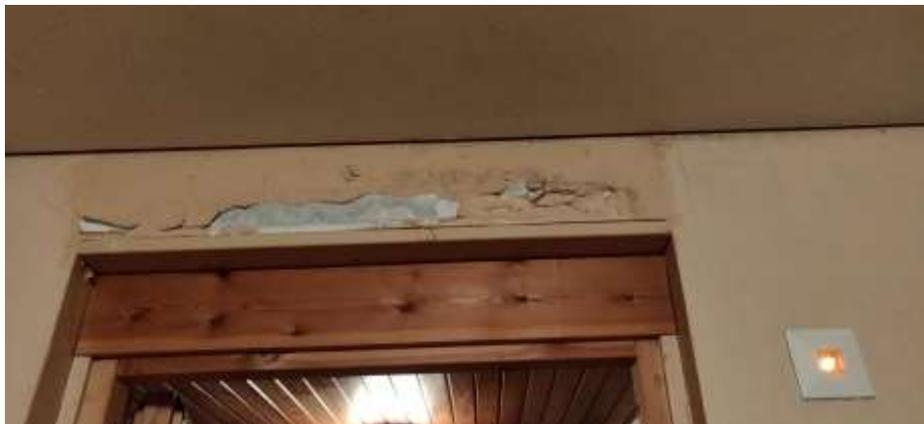
Kellarikäytävien ja ulkuvälinevarastojen pinnat olivat kuluneita. Etenkin lattioiden maalipinnat olivat erittäin kuluneita (kuva 19). Taloyhtiösauna ja pesutilat ovat alkuperäiskunnossa, mutta pintamateriaalit ovat vielä toimintakuntoisia. Pukuhuoneiden seinien maali- ja tasoitepinta oli paikoin lähtenyt irti (kuva 20). Pukuhuoneen ikkunan yläpuolen raudotteet olivat tulleet näkyviin (kuva 21). Seinäpintojen rapautuminen saattaa johtua liian korkeasta kosteudesta tilassa, joka puolestaan johtuu alimitoitetusta ilmanvaihdosta.

Kuva 20. Pukuhuoneen maalipinnat ovat hilseilleet liian suuren ilmankosteuden takia.

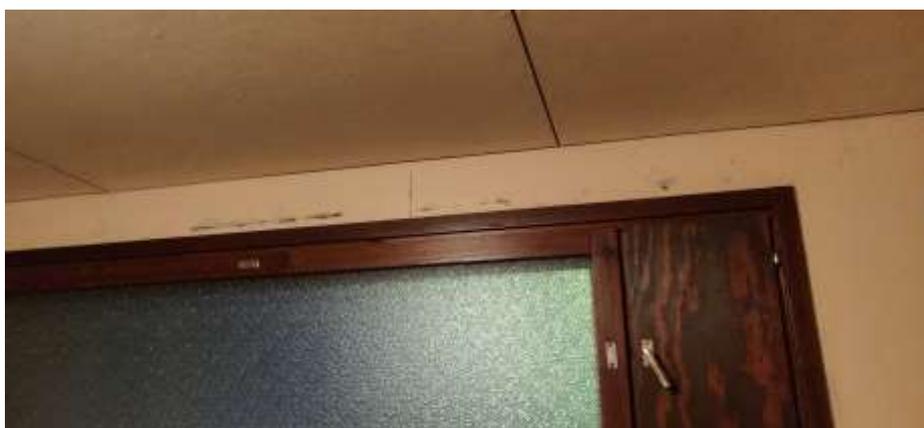
Kuva 21. Pukuhuoneen ikkunan päällä on betoniteräs näkyvissä.

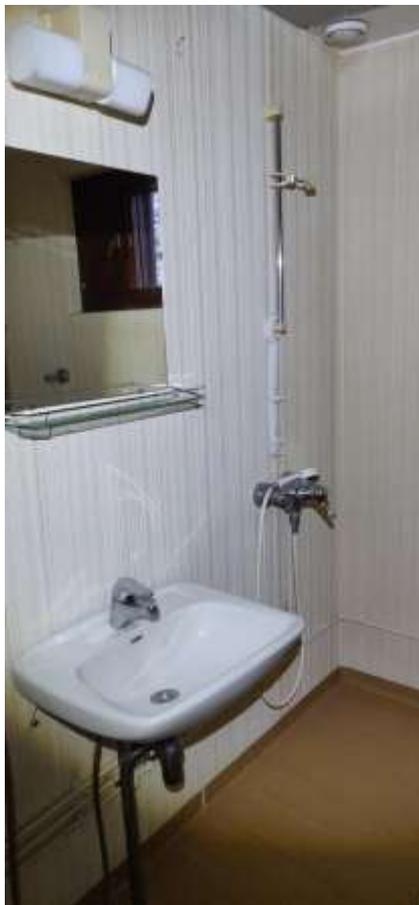
**Kuva 22. Kylpyhuoneen on ikääntynyt, mutta vielä kunnossa.**

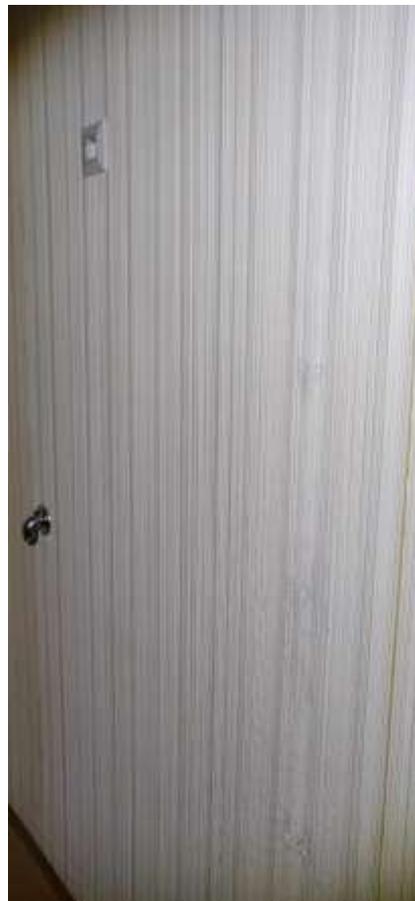
**Kuva 23. Kylpyhuoneen seinässä on vanhoja kiinnitysreikiä.**

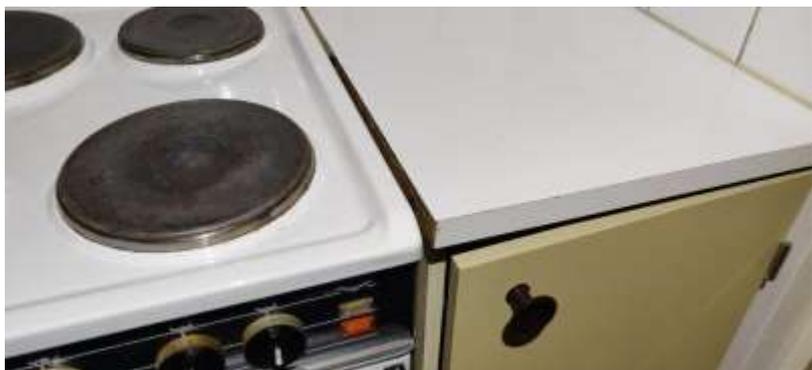
**Kuva 26. Hella ja jääkaappi ovat kuluneita.**

Lavuaarin poistoputken liitoksen tulppaaminen. Kodinkoneiden uusiminen.

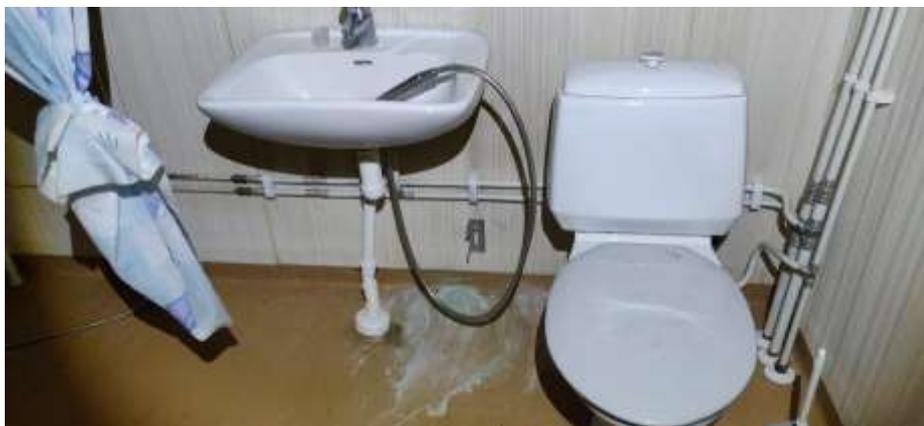
Kuva 27. Kylpyhuoneen pinnat ja kalusteet ovat huonossa kunnossa.

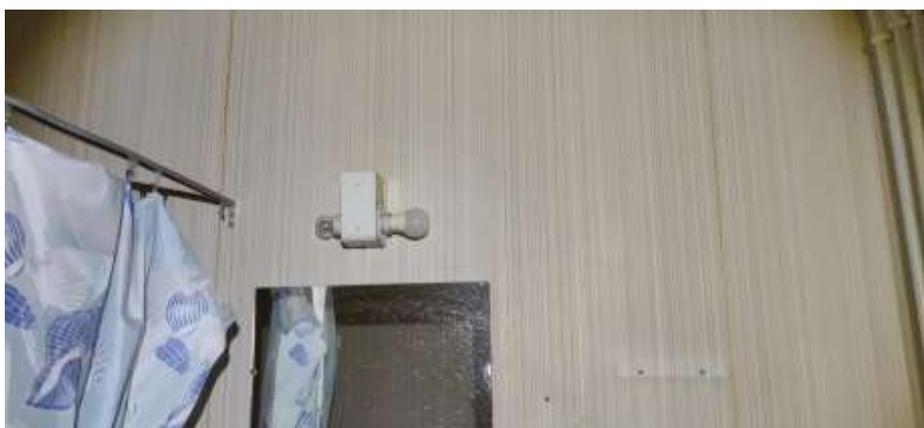
Kuva 28. Kylpyhuoneen valaisin on rikki.

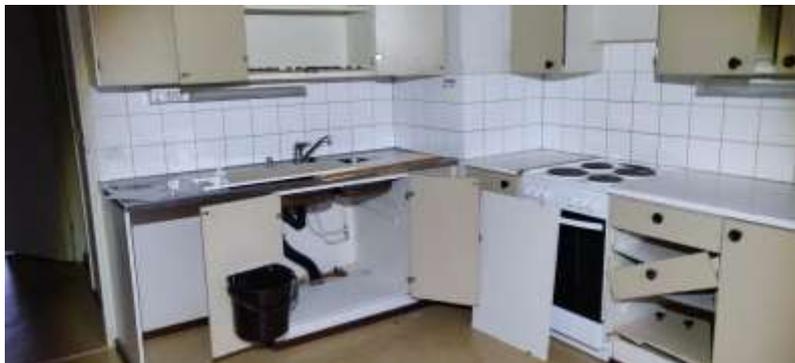
**Kuva 29. Keittiön on käyttökelvottomassa kunnossa.**

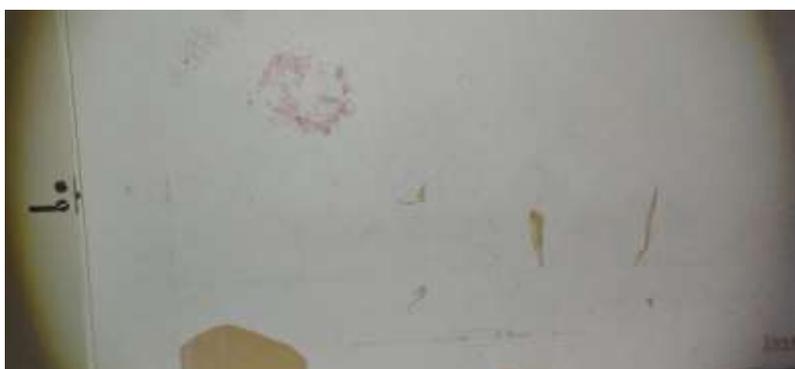
**Kuva 30. Huoneiston seiniä ja lattiaita on tuhrattu.**

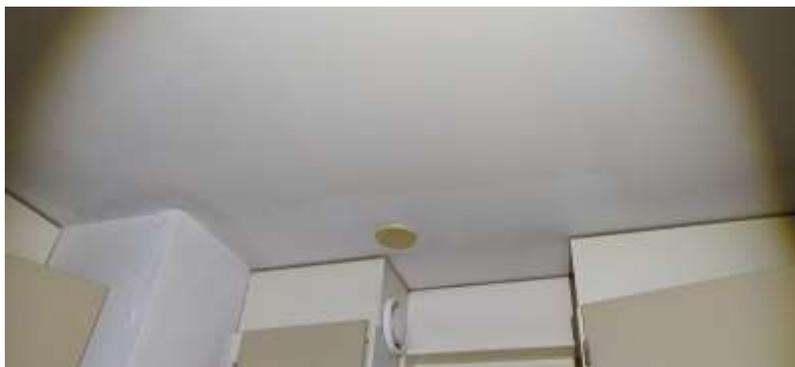
**Kuva 31. Keittiön katossa on rasvajälkiä.**

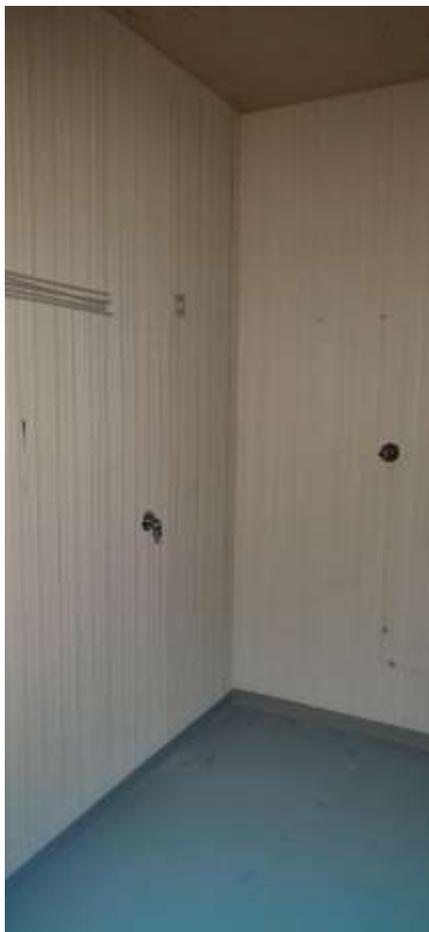
**Kuva 32. Kylpyhuoneen pinnat ovat huonossa kunnossa.**

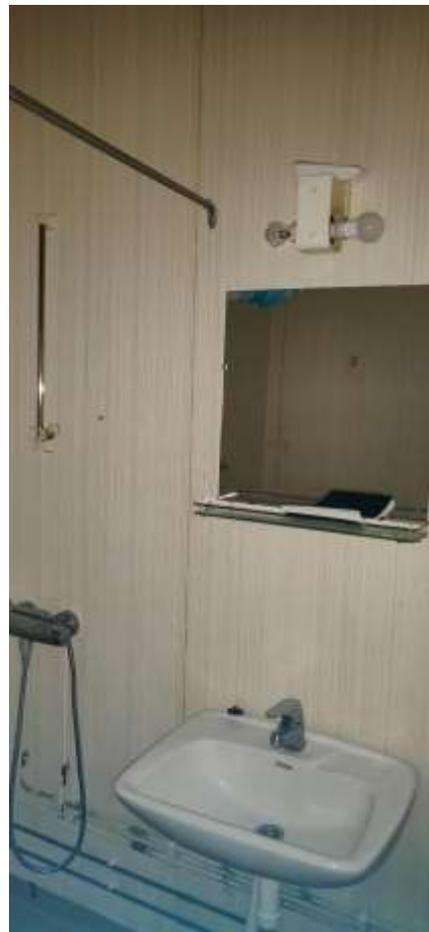
**Kuva 33. Kylpyhuoneen valaisin on rikki.**

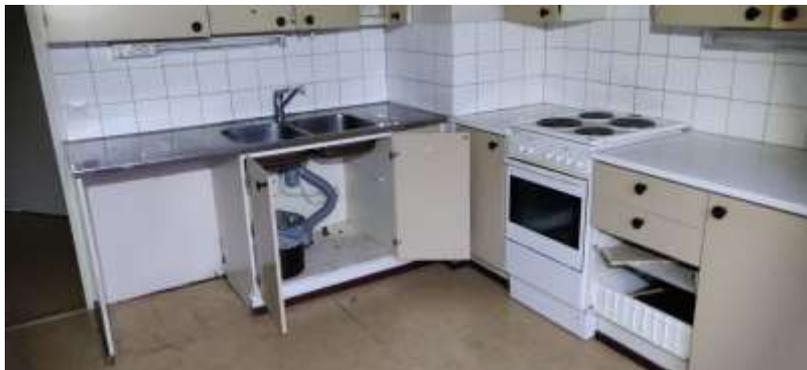
Kuva 34. Keittiön kaapistot ovat käyttökeltvottomia.

Lattioiden uusiminen. Seinien tasoittaminen ja maalaaminen. Kattojen maalaaminen. Keittiökaappien uusiminen.

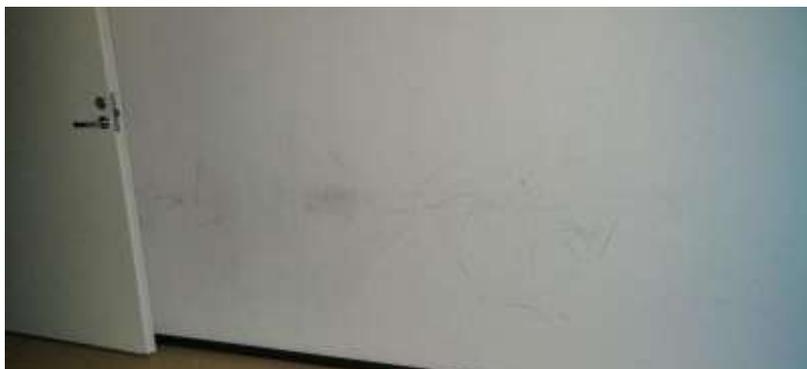
Kuva 35. Huoneiston seiniä ja lattiaita on tuhrittu.

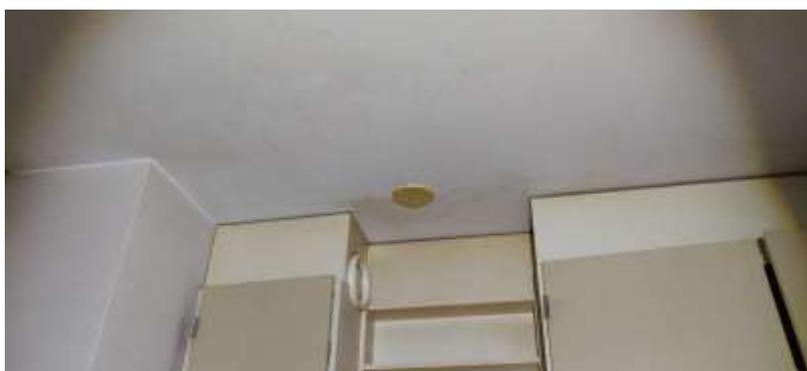
Kuva 36. Keittiön katossa on rasvajälkiä.

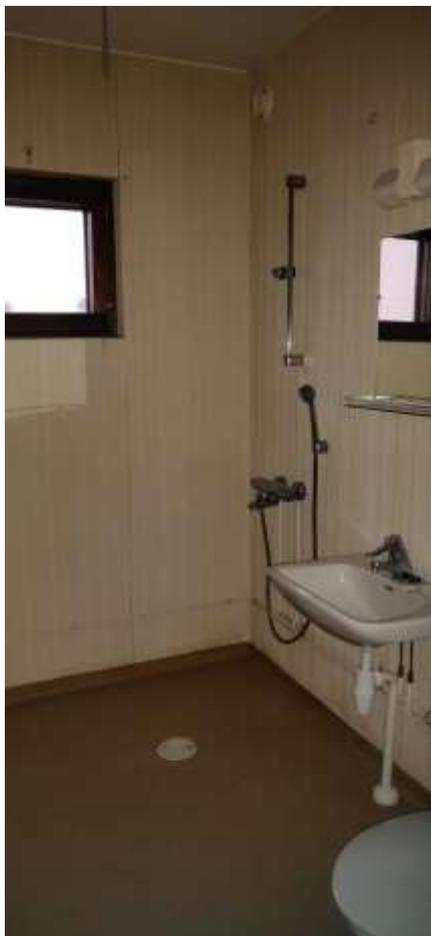
**Kuva 37. Kylpyhuoneen kalusteet ovat ikääntyneitä.**
