# Ruoveden Pusunrinteen kerros- taloalueen korjaussuunnitelma

OPINNÄYTETYÖ  
Toukokuu 2021

Rakennusarkkitehdin tutkinto-ohjelma

SÄVELÄ, AINO:  
Ruoveden Pusunrinteen kerrostaloalueen korjaussuunnitelma

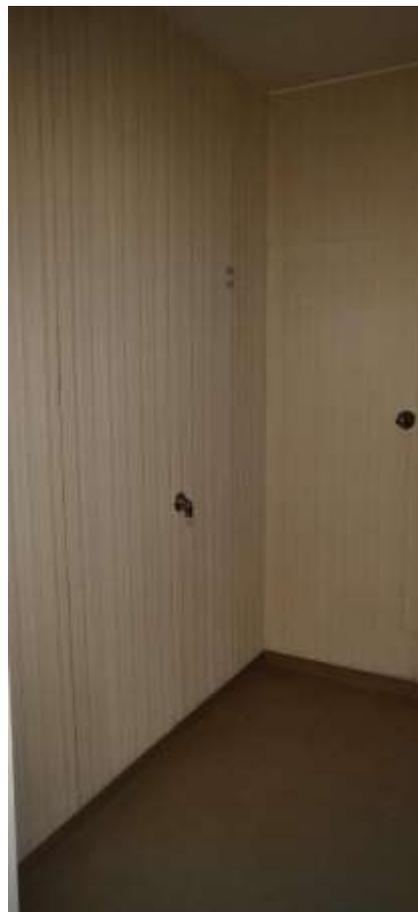
**Kuva 38. Myös kylpyhuoneen pinnat ovat ikääntyneitä.**

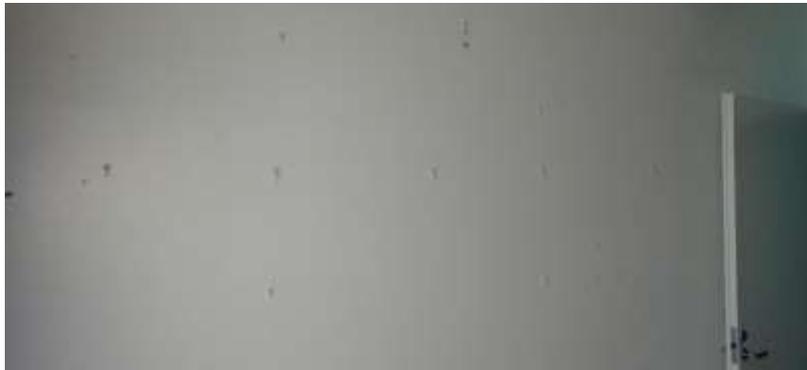
**Kuva 39. Keittiön seinässä on runsaasti kiinnityskoukkuja.**

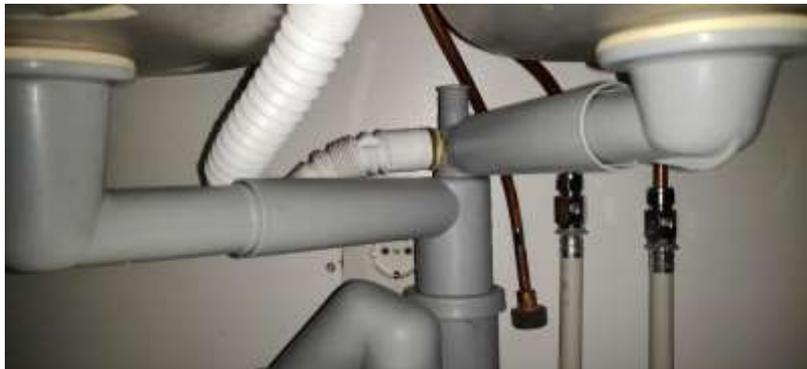
**Kuva 40. Lavuaarin ylivuotoputken liitos ei ole asianmukainen.**

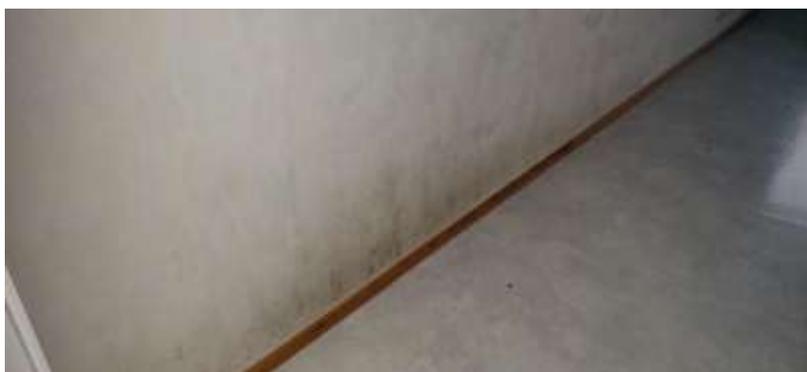
**Kuva 41. Huoneiston seinäpinnat ovat kuluneita ja likaisia.**

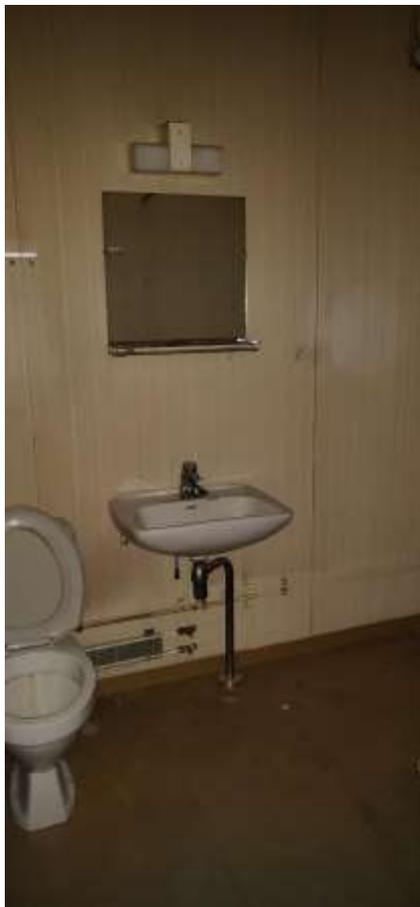
**Kuva 42. Kylpyhuoneen pinnat ovat huonossa kunnossa.**

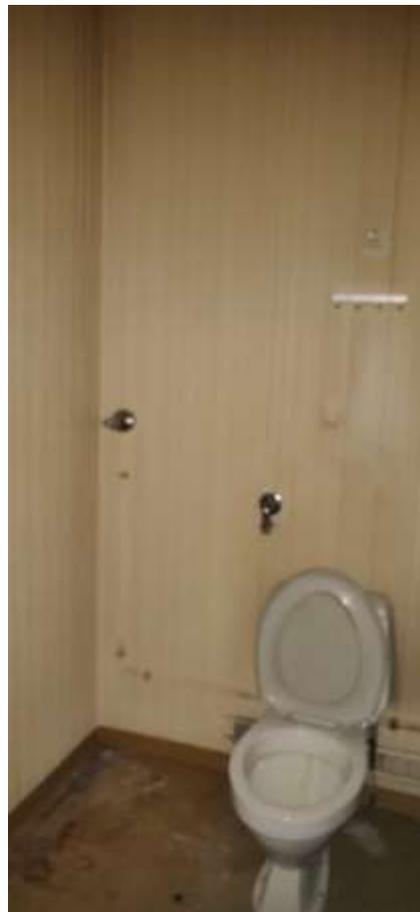
**Kuva 43. Myös kylpyhuoneen vesikalusteet ovat huonossa kunnossa.**

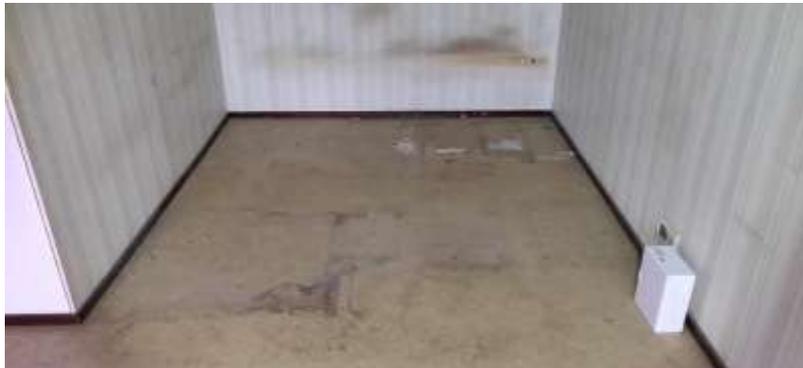
**Kuva 44. Huoneisto on kauttaaltaan käyttökeltomassaa kunnossa.**

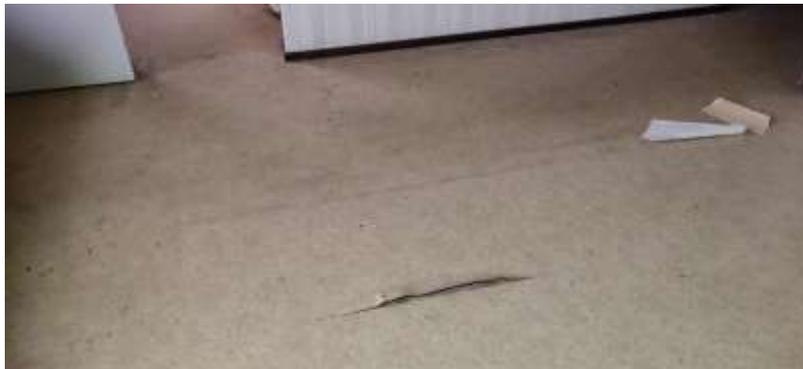
**Kuva 45. Lattian muovimatto on revennyt.**

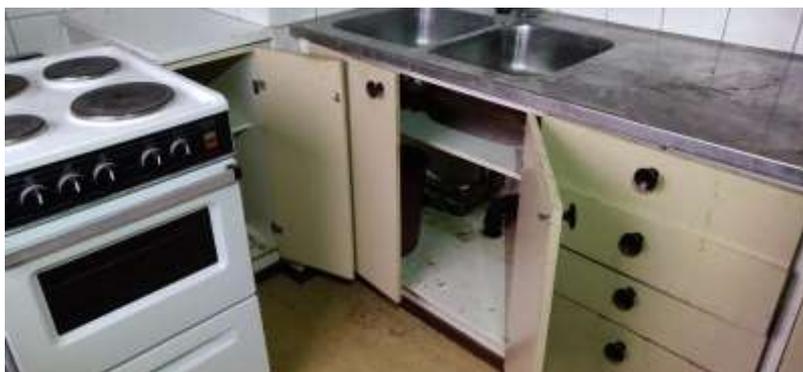
**Kuva 46. Keittiön kaapistot ovat likaisia ja rikkiäisiä.**

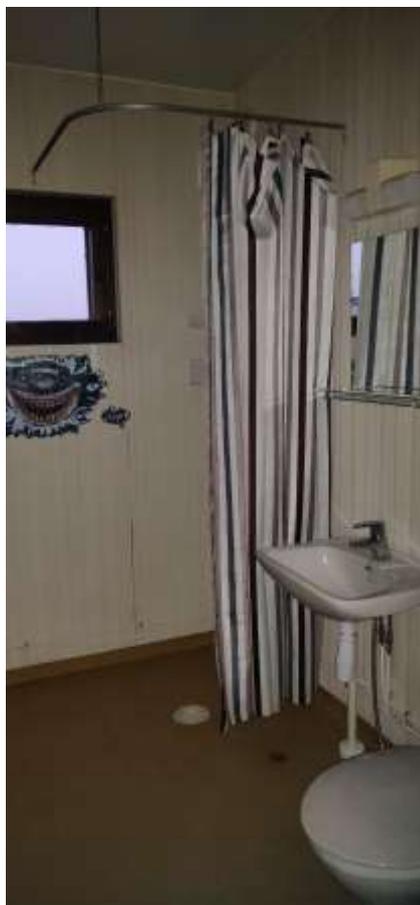
**Kuva 47. Kylpyhuoneen pinnat ovat ikääntyneitä.**

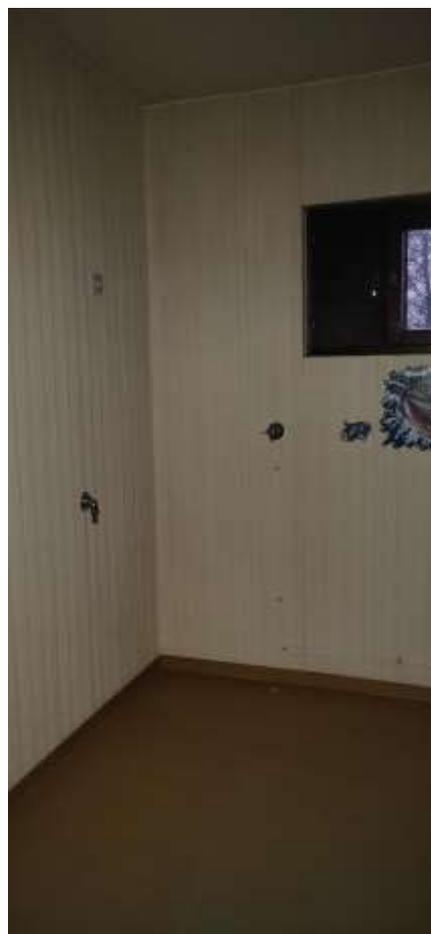
**Kuva 48. Kylpyhuone on kuitenkin vielä käyttökunnossa.**

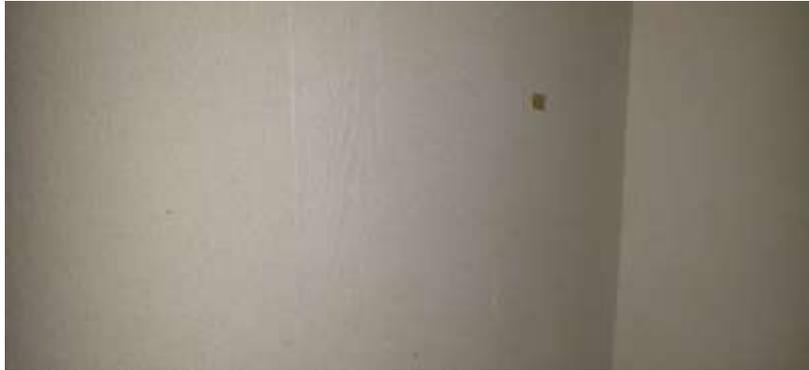
Kuva 49. Tapetissa on repeämä.

Lattioiden uusiminen. Seinien tasoittaminen ja maalaaminen. Kattojen maalaaminen. Keittiökaappien uusiminen.

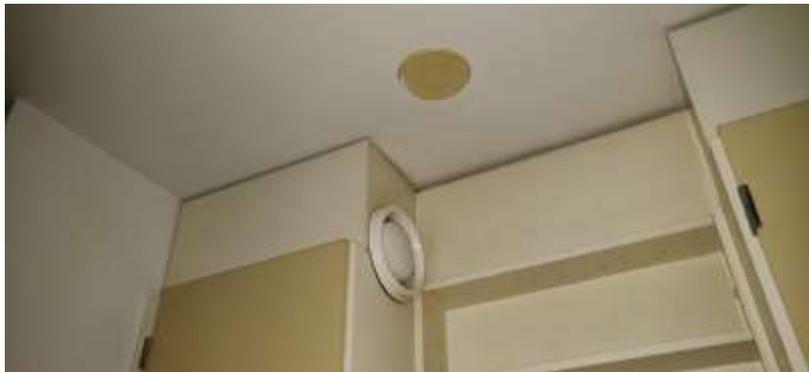
Kuva 50. Keittiön katossa on rasvajälkiä.

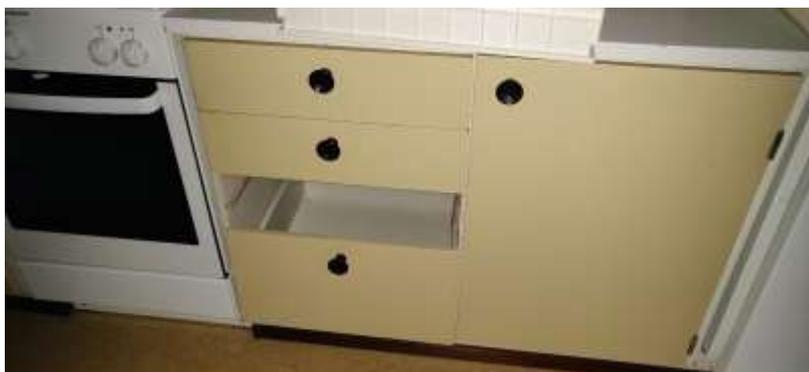
Kuva 51. Keittiön kaapistot ovat osittain rikki.
