# KORJAUSTOIMENPITEET JA RISKIEN PIENENTÄMINEN RISKIRAKENTEISESSA PIENTALOSSA

Opinnäytetyö  
Koulutus  
Rakennus- ja yhdyskuntatekniikka  
Insinööri (AMK)

<b>Tekijä</b>	Teemu Mikkola	Vuosi	2022
<b>Ohjaaja(t)</b>	Matti Moilanen		
<b>Toimeksiantaja</b>	Yksityinen tah		
<b>Työn nimi</b>	Korjaustoimenpiteet ja riskien pienentäminen riskirakenteisessa pientalossa		
<b>Sivu- ja liitesivumäärä</b>	25 + 30

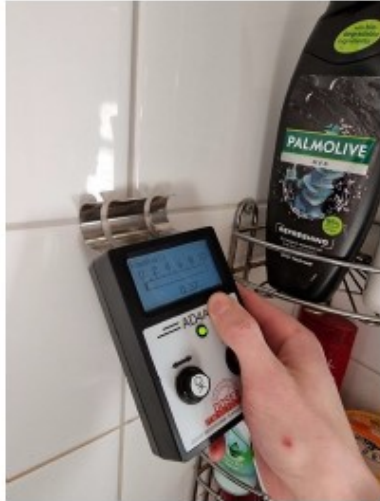
Kuva 24. Vertailukohta PH:n kuivasta kohdasta. Pintakosteus 0,3 %.
