# 1940-LUVUN RINTAMAMIESTALON KUNTOARVIO JA KORJausehdotukset

TEKIJÄ: Joni Heikkinen

# PIENTALON KUNTOARVIO

Niskalan tila  
Onkamo  
98900 Salla

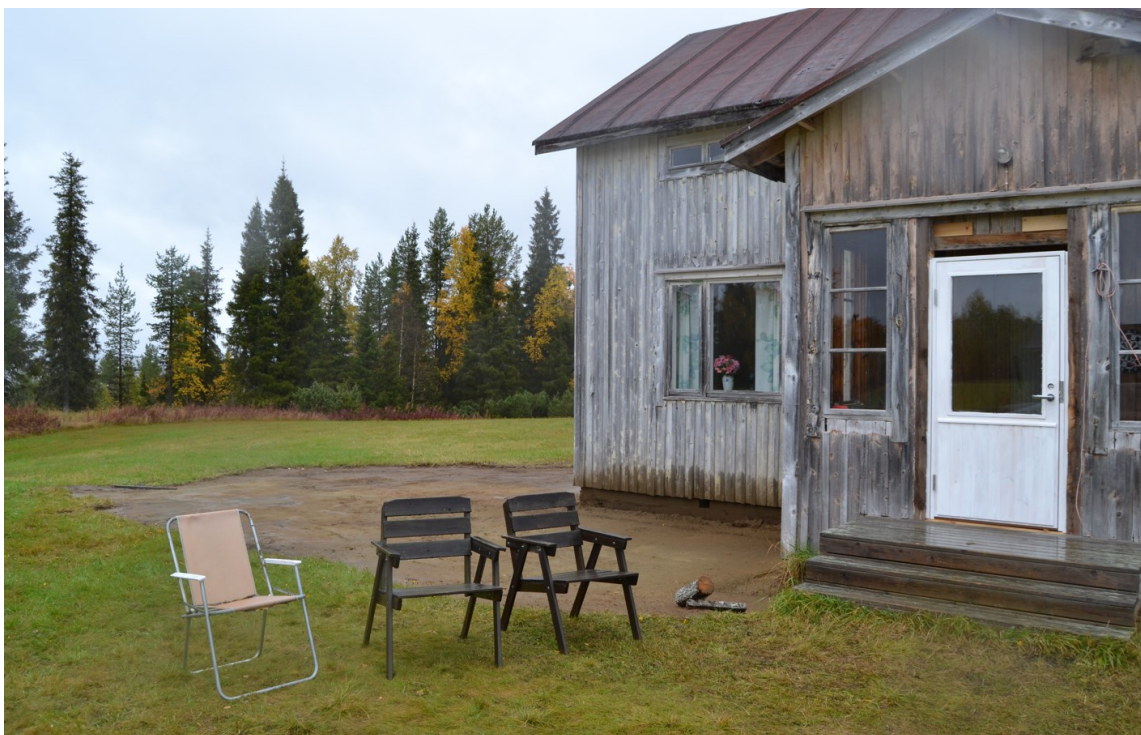
KUVA 6. Talon ympäristöä (Heikkinen 2022)

Maanpintaa kannattaa poistaa ja tuoda alemmaksi vielä rakennuksen kuistin ja varsinkin ulkoportaiden osalta, jotta maakosteuden siirtyminen rakenteisiin saadaan loppumaan. Vähimmäisetäisyys maanpintaan on 10 cm ja suositus on 30 cm. Myös salaojien asentaminen rakennuksen ympärille on suositeltavaa sekä samalla asentaa sokkeliin perusmuuri/patolevy. Maakosteuden rakenteisiin siirtymisen aste selviää vain tarkemmilla tutkimuksilla, jossa ulkoverhoususta täytyisi avata. Tämä jatkotutkimus on suositeltavaa, jotta asiasta saataisiin tietoa.

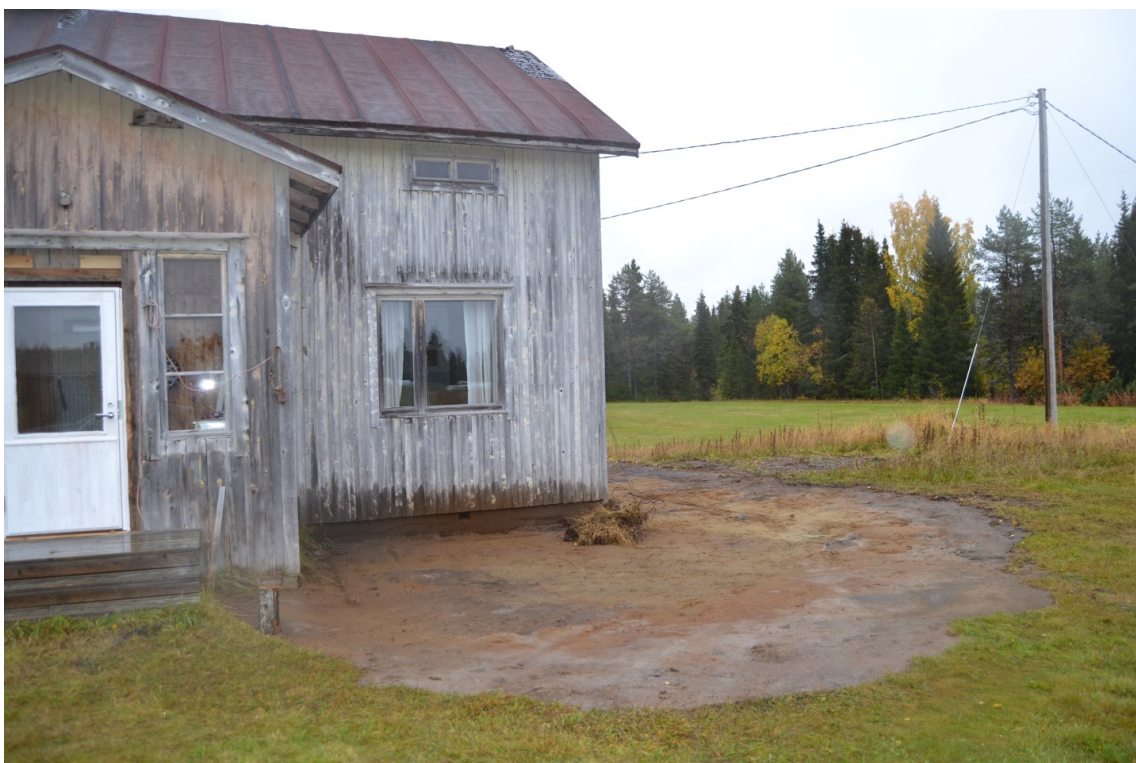
KUVA 7. Talon ympäristöä (Heikkinen 2022)

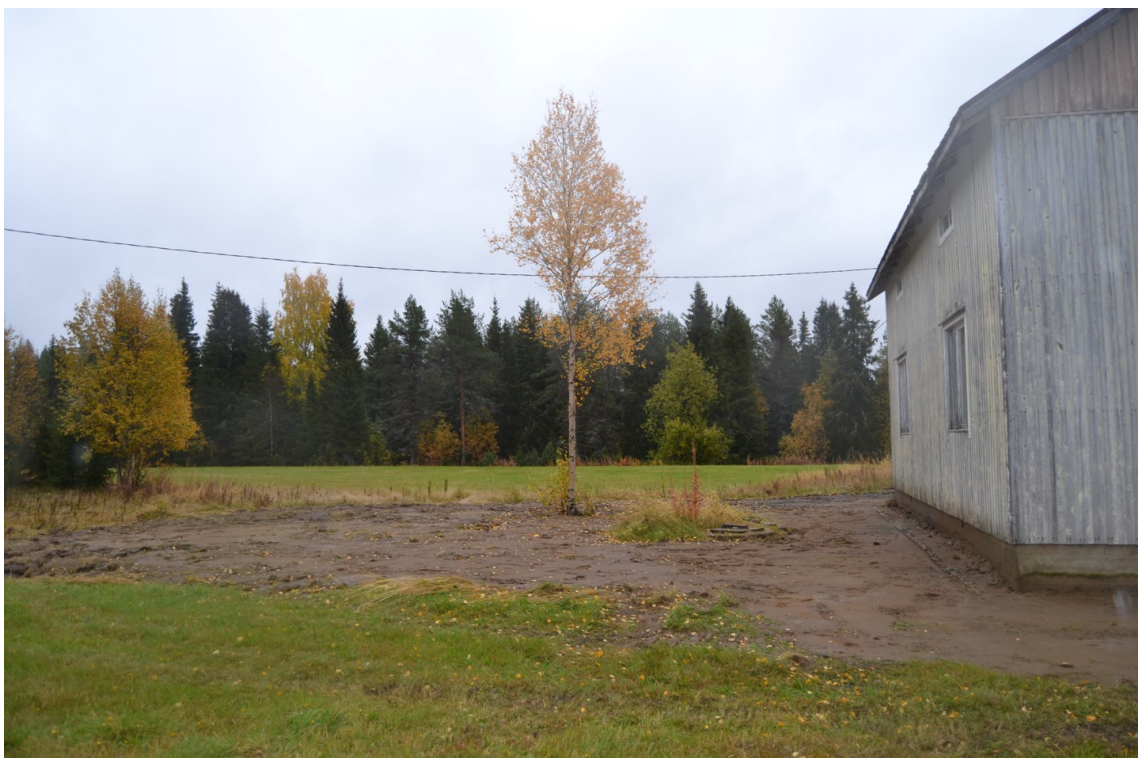
KUVA 8. Talon ympäristöä (Heikkinen 2022)

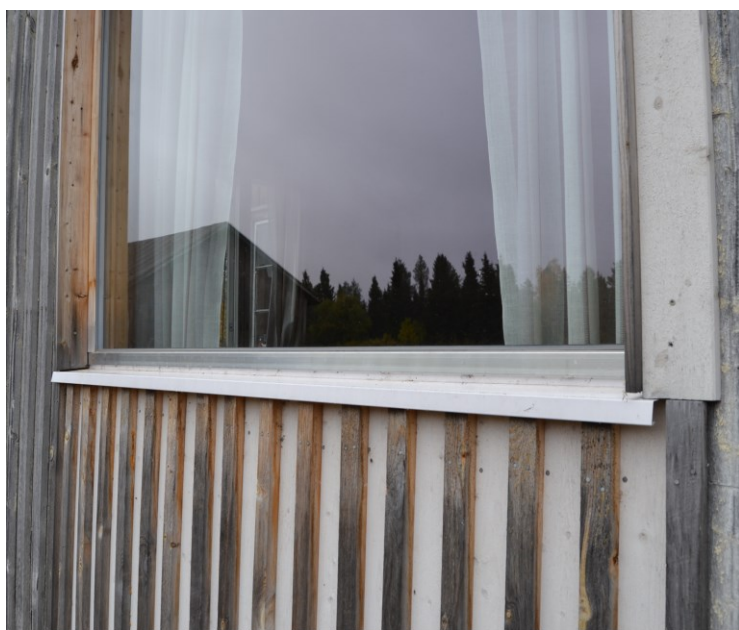
KUVA 26. Uusitun ikkunan ikkunapelti lähempää (Heikkinen 2022)
