1990-luvun omakotitalon kosteusvaurioitumisriskin arviointi ja kuntotarkastus

OPINNÄYTETYÖ
Maaliskuu 2024

Rakennustekniikan tutkinto-ohjelma
Rakennustuotanto

Assessment of the Moisture Damage Risk and Condition Inspection of a 1990s Detached House

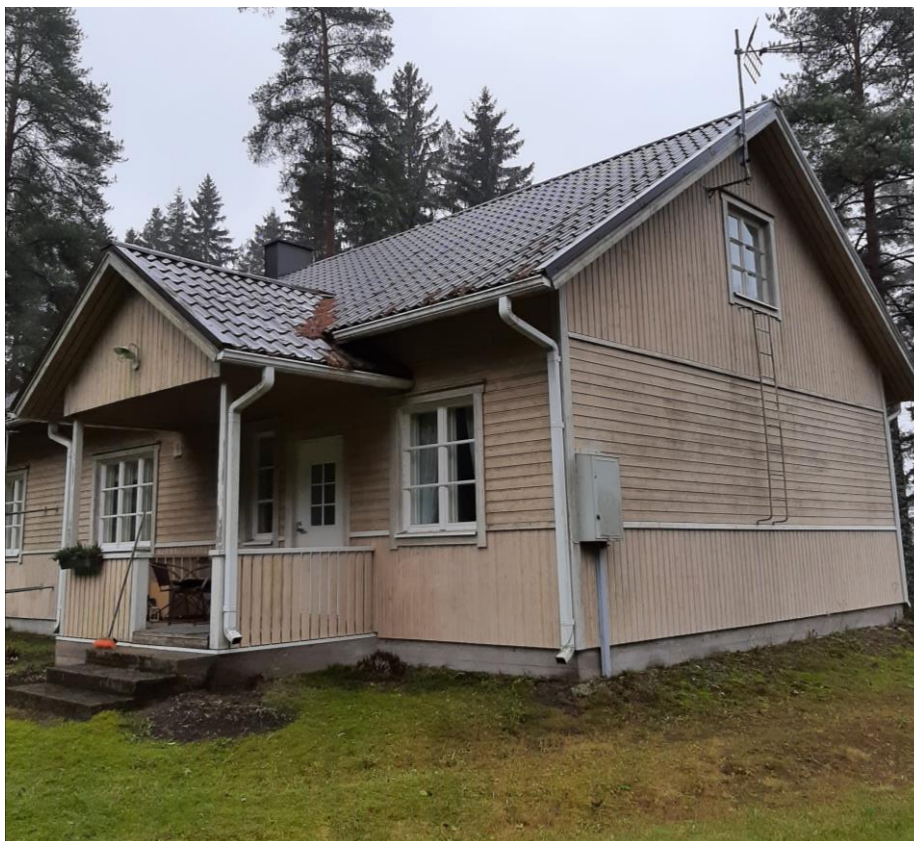
KUVA 19. Kuntotarkastuksen kohde.

Kuntotarkastuksen kohteena on vuonna 1995 rakennettu, suurimmaksi osaksi alkuperäiskuntoinen omakotitalo (kuva 19). Kohde sijaitsee Etelä-Suomessa. Rakennuksen kerrosala on 122 m² ja huoneistoala on 109 m². Rakennuksen asuin-tilat ovat yhdessä kerroksessa ja käyttöullakolla on varastotilaa. Rakennus on toteutettu talopakettina precut-menetelmällä paikalla rakentaen. Rakennus on perustettu reunavahvistetulle betonilaatalle. Alapohjarakenteena on alapuolelta lämmöneristetty maanvastainen betonilaatta, jonka päällä on laatoitettuja märkätiloja lukuun ottamatta puru- ja villaeristetty puulattiarakenne (kuvat 20 ja 21). Märkätilojen osalta alapohjarakenne on betonirakenteinen, mutta alapohjarakenteesta ei saatu täyttä varmuutta kuntotarkastuksen yhteydessä. Ulkoseinät ovat puurakenteisia, mineraalivillaeristettyjä ja puuverhoiltuja (kuva 22). Kattomuotona on harjakatto ja katteena on profiilipeltikate. Yläpohja on puurakenteinen ja mineraalivillaeristetty (kuva 22). Lämmönlähteenä on suora sähkölämmitys. Lämmönjako tapahtuu sähköpattereilla ja sähkölattialämmityksellä sekä ilmalämpöpumpulla. Rakennuksessa on lisäksi varaava takka. Ilmanvaihtojärjestelmänä on koneellinen tulo- ja poistoilmanvaihto lämmön talteenotolla.

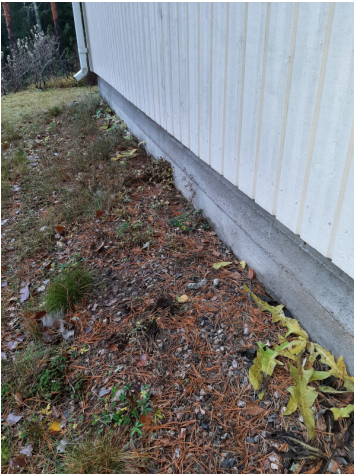
1. Sokkelia ja vierustaa

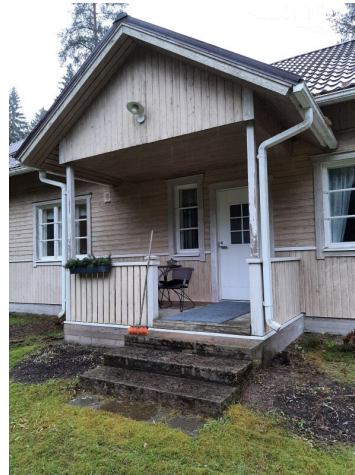
4. Kasvillisuutta ja multapenkkejä rakennuksen vierustalla

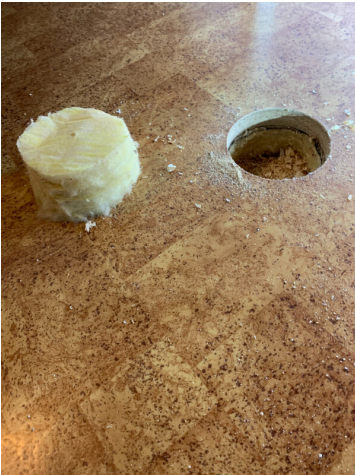
7. Lattiarakenteen rakenneavausta

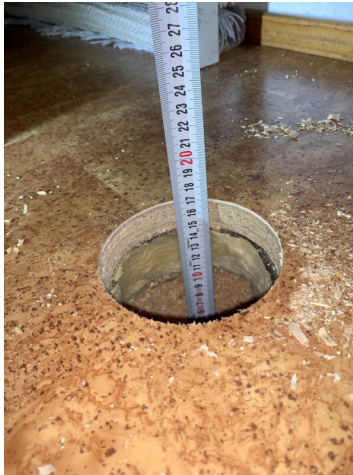
8. Lattiarakenteen rakenneavausta

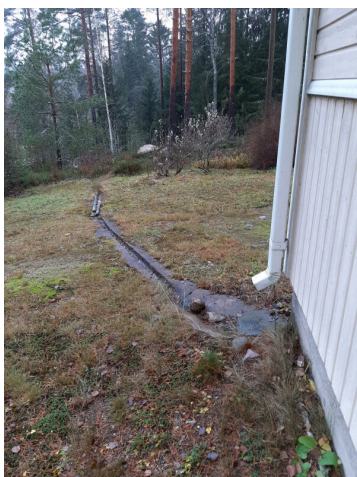
10. Sadevesien ohjausta

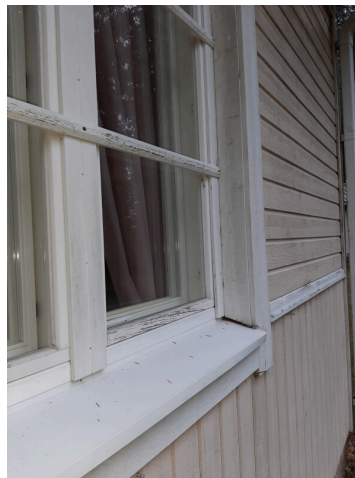
21. Vesipeltiä

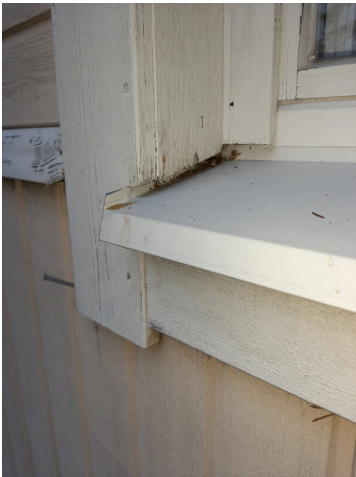
22. Vesipeltiä

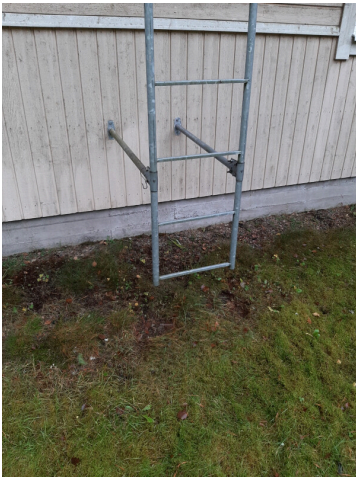
31. Talotikkaat

Suosittelaa talotikkaissa havaittujen puutteiden korjaamista tapaturmariskin vuoksi. Kiipeäminen tikkaille voidaan estää esimerkiksi askelmien päälle asennettavalla suojalevyllä.

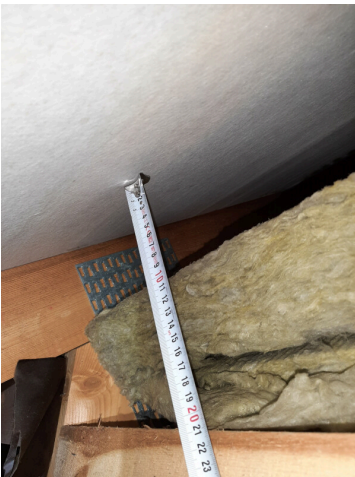
36. Vinon yläpohjan tuuletusta, tuuletusväli 10 cm

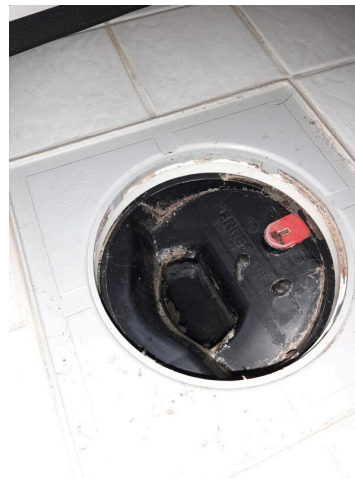
- Lattiakaivossa ei havaittu puutteita tai vaurioita.

48. Pesuhuoneen lattiakaivo

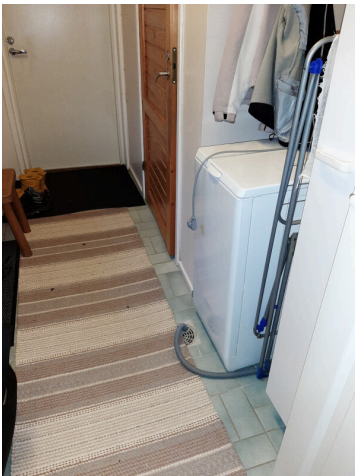
52. Kodinhoitohuonetta

- Tilassa ei ole havaintojen ja omistajalta saadun tiedon mukaan nykyaikaista vedeneristettä ja tilassa on lattiakaivo. Näkyvillä osin ei havaittu viitteitä vaurioista tai kosteudesta. Pinnoille ei pidä päästä runsaasti vettä esim. lattian pesun yhteydessä.

- Laatoituksessa havaittiin alustaansa puutteellisesti kiinnittyneitä tai irronneita "kopolaattoja". *Kopolaatat eivät aiheuta toimenpiteitä niin kauan kuin saumat ovat ehjät ja laatat eivät irtoa kokonaan. Laatat suositellaan kiinnitettäväksi mikäli ne kokonaan irtoavat.*
- Lattialaatoissa on halkeamia. Vähäiset halkeamat eivät aiheuta toimenpiteitä.

Suosittelaa seuraavan remontin yhteydessä tilan vedeneristämistä.

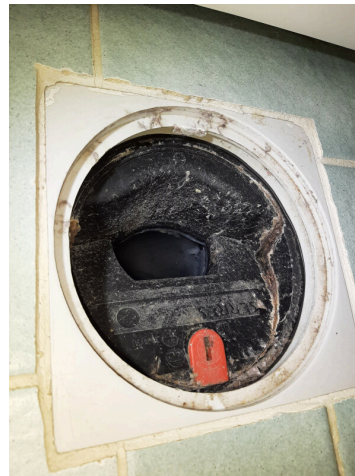
53. Lattiakaivo

- Lattiakaivossa ei havaittu puutteita tai vaurioita.

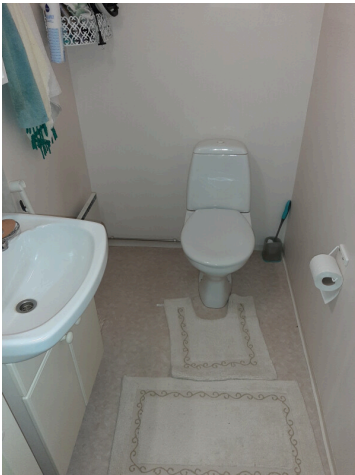
54. WC-tilaa

- Bidee-suihku vuotaa.

Suosittelaa vuodon korjaamista.

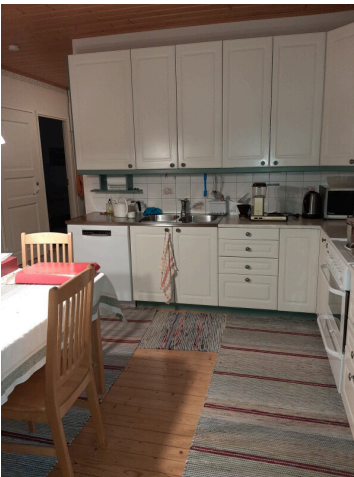
56. Keittiötä

- Astianpesukoneen alapuolelle on asennettu valumasuojakaukalo.

Suositellaan valumasuojakaukalon asentamista myös kylmälaitteiden alle.

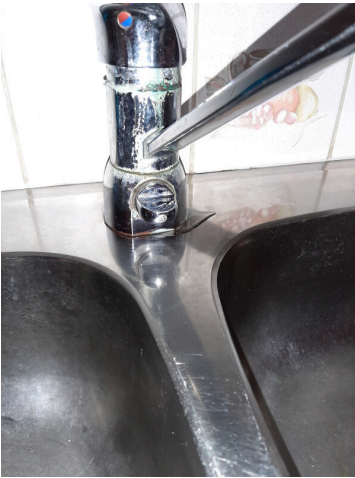
60. Hanassa vuotoa

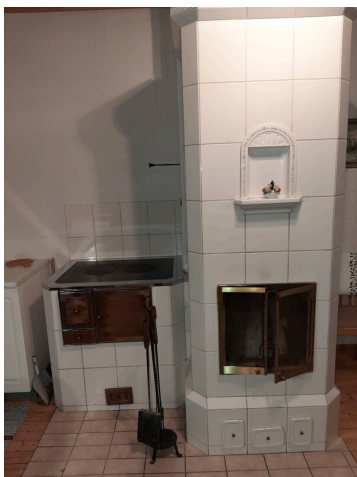
61. Tulisijaa

- Tulisijoissa ei silmämääräisesti tarkasteltuna havaittu huomautettavaa.
- Tulisijan takana olevassa palomuurissa havaittiin halkeamia. Vaurio on lähinnä kosmeettinen ja mahdollista korjata tasoitepaikkauksella ja maalauksella. Ei välittömiä toimenpiteitä.

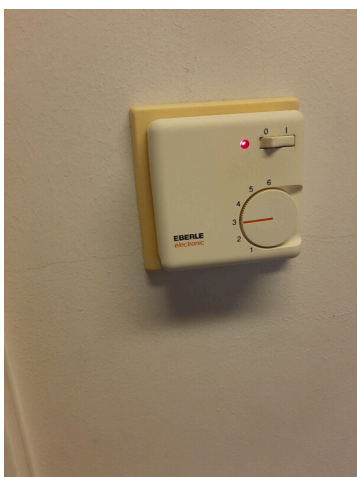
- *Sähkölämmityslaitteiden elinkaari normaalirasituksessa on 25-30 vuotta (ST 97.00, Sähkö- ja tietojärjestelmien kuntotutkimus, 2005).*

65. Lattialämmitystermostaatti, alkuperäinen

Suositellaan varautumaan alkuperäisten sähköpattereiden ja lattialämmitystermostaattien uusimistarpeeseen ikääntymisen takia.

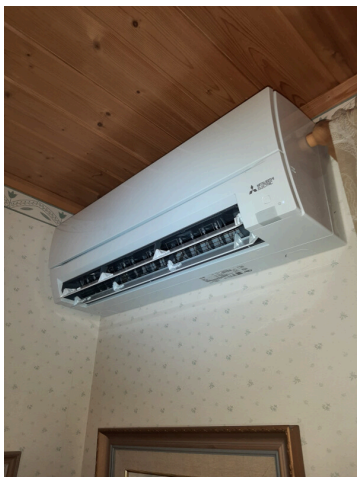
67. Ilmalämpöpumpun sisäyksikkö

- Pintapuolisella tarkastelulla lämmitysjärjestelmässä ei havaittu vaurioita tai huomautettavaa.
- Ilmalämpöpumppu on asennettu saadun tiedon mukaan vuonna 2022.

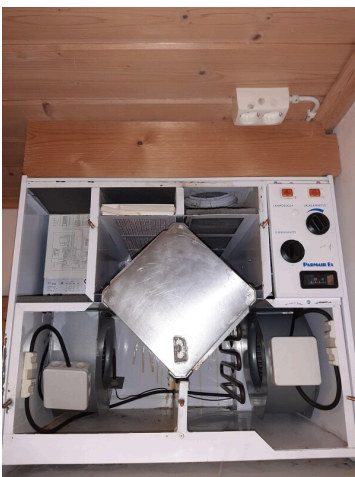
69. Ilmanvaihtokonetta

- Ilmanvaihtokoneen puhaltimet ovat ylittäneet teknisen käyttöikänsä ja puhaltimien uusimistarpeeseen tulee varautua. *Ilmanvaihdon jatkuvasti päällä olevien puhaltimien tekninen käyttöikä on 10-15 vuotta (KH 90-00403, Kiinteistön tekniset käyttöiät ja kunnossapitojaksot, 2008).*

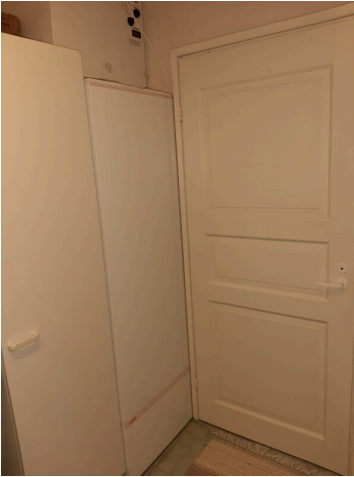
72. Käyttövesivaraaja

- Varaaja on kodinhoitohuoneessa. Varaaja on vuodelta 1995 ja tilavuudeltaan 290 litraa.
- Varaajan alapinnalla ei havaittu viitteitä vuodoista tai vaurioista. Varaajan ylivuotoputki on johdettu sen alla olevaan viemäriin.

- Lämminvesivaraaja lähestyy teknisen käyttöikänsä ylittämistä ja sen uusimistarpeeseen tulee varautua. Lämminvesivaraajan tekninen käyttöikä on normaalirasituksessa 20-30 vuotta (KH 90-00403, Kiinteistön tekniset käyttöiät ja kunnossapitojaksot, 2008).

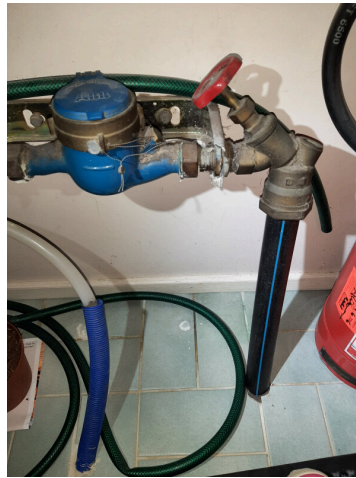
75. Vesimittaria

- Vesimittarissa ei havaittu silmämääräisesti tarkasteltuna puutteita tai vaurioita. Vesimittarin liitoksissa vesiputkeen pientä epätiiveyttä/vuotoa.

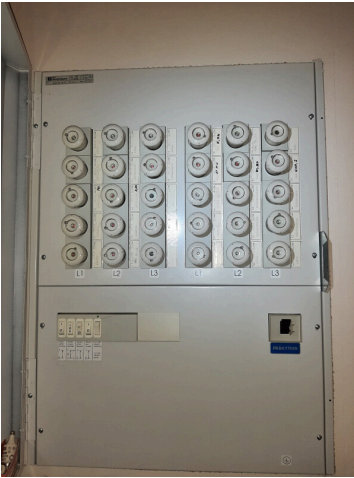
77. Sulaketaulu

- Silmämääräisesti tarkasteltuna ei havaittu vaurioita tai puutteita sähköjärjestelmässä.
