Asuinkiinteistön kuntoarvio

OPINNÄYTETYÖ

Toukokuu 2024

HOLMA, TATU:
Asuinkiinteistön kuntoarvio

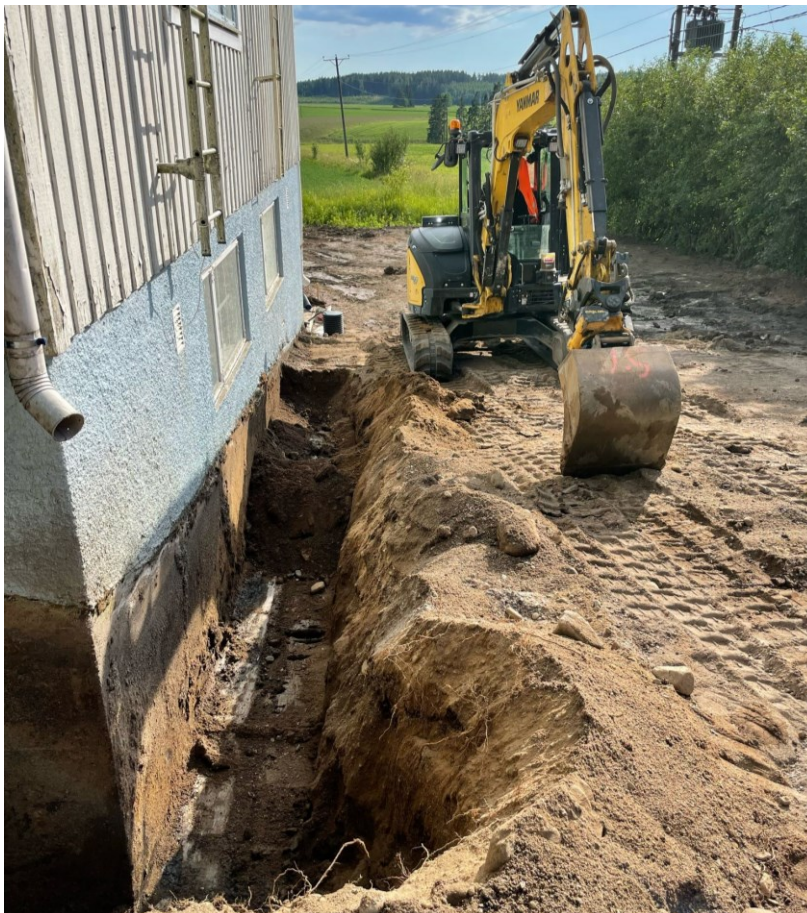
Työselityksessä on osattu ottaa kosteusrasitusta huomioon, toteutus vaan ei täysin vastaa työselitystä. Kiinteistön omistaja oli avannut pohjoispäädyn sokkelin reunan auki (Kuva 12). Anturan vierusta oli kaivettu n.10–20 cm:ä anturan alapinnan alapuolelle salaojien asennuksen yhteydessä. Vanhoista salaojista ei ollut mitään havaintoa, vanha järjestelmä ei toki enää olisi ollut toimintakuntoinenkaan. Vierustäytöt ja koko pohjamaa on hienojakoista maa-ainesta, pohjamaa savea ja vierustäytöt moreenia.

KUVA 12. Pohjoispäädyn avausta.

Salaojat ja patolevy kannattaa asentaa koko talon ympäri, hienojakoinen maa-aines aiheuttaa kosteusrasitusta kellaritiloille. Lisäksi maanpinnan muotoilulla saadaan ohjattua valuma vesiä kauemmas rakennuksesta.

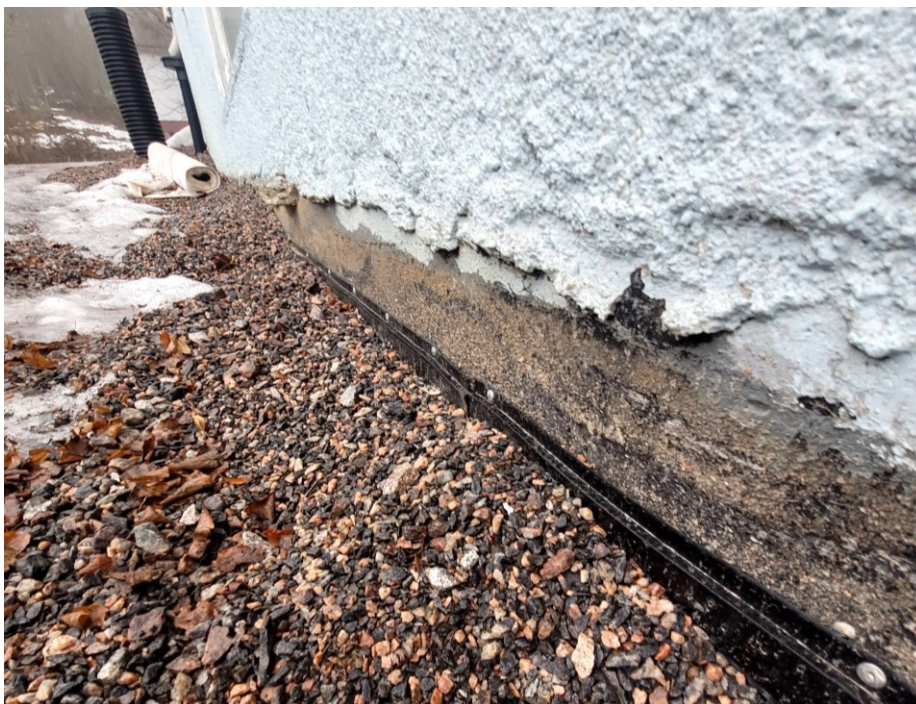
Patolevyn yläreuna on kiinnitetty oikeaoppisesti listalla (Kuva 14). Etupihalla kellarin ikkuna on jäänyt maanpinnantason alapuolelle (Kuva 15). Ikkunan voisi poistaa ja muurata seinän umpeen, jolloin maanpintaa voisi nostaa vielä hieman ylemmäs. Saataisiin maanpinnan kallistukset talosta poispäin. Toinen vaihtoehto on tehdä ikkunan kohdalle syvennys esimerkiksi muurikivillä.

KUVA 14. Patolevyn kiinnityslistaa.

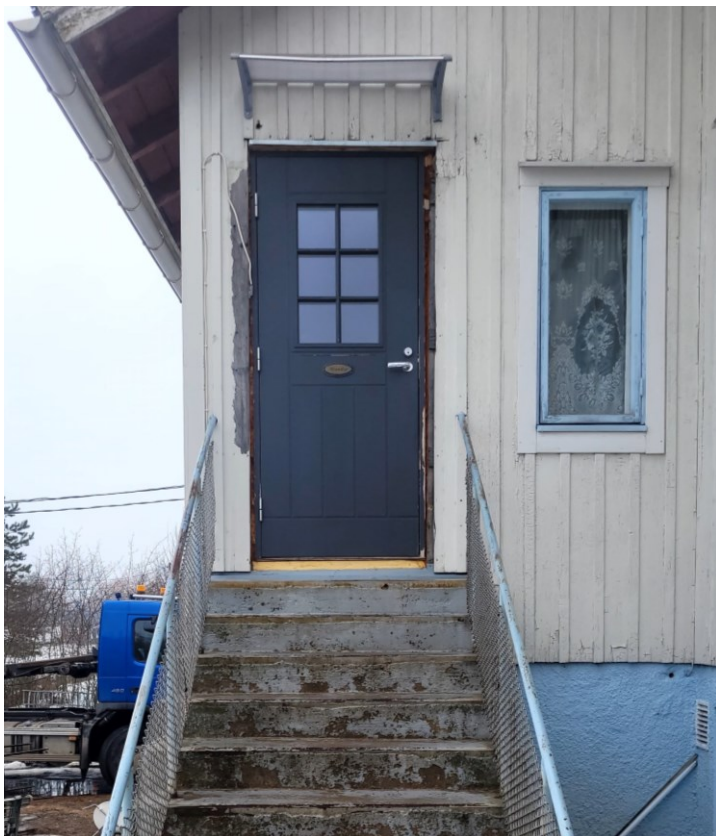
Osa ulko-ovista on uusittu, näissä vielä viimeistelytyöt kesken (Kuva 23). Ulko-ovet toimivat ja olivat hyvässä kunnossa. Myös porraskäytävän ovi oli uusittu (Kuva 24).

KUVA 23. Sisäänkäynti porraskäytävään.

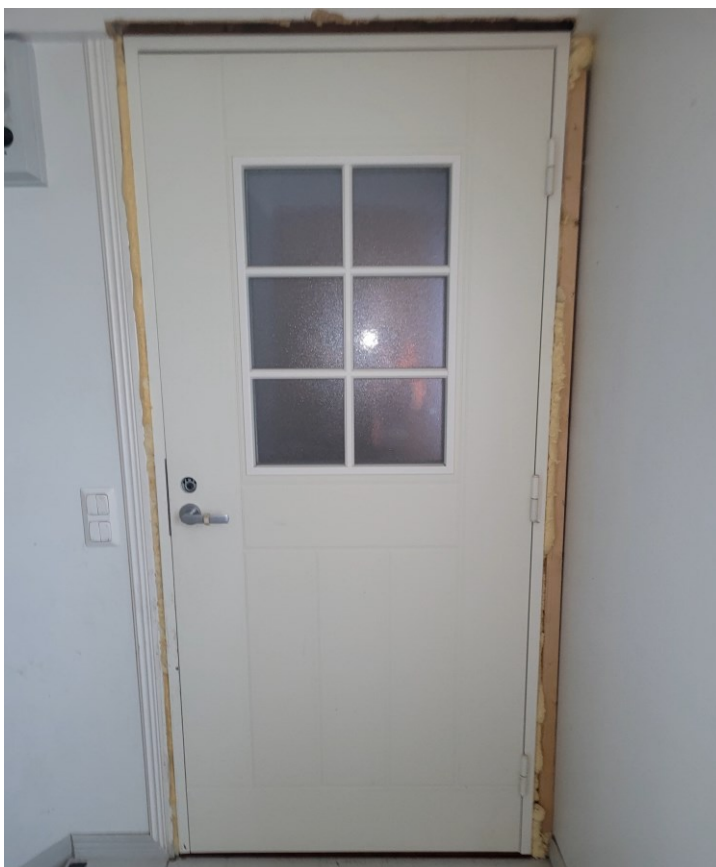
KUVA 24. Sisäänkäynti porraskäytävästä.

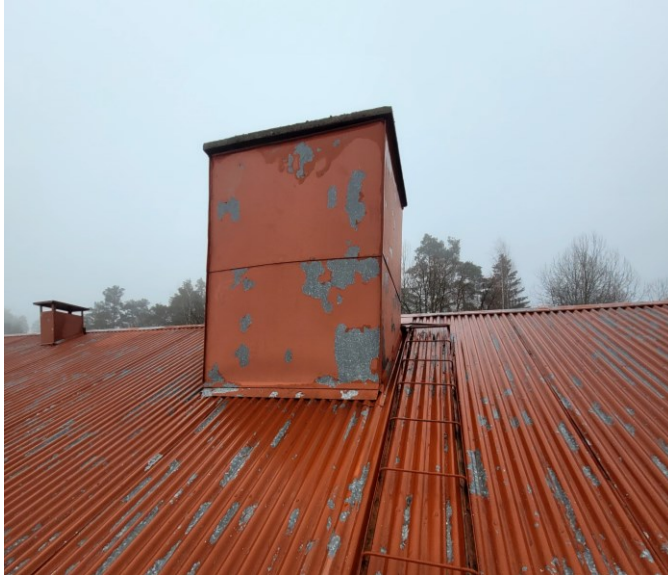
Savupiippu sijaitsee lähellä talon harjaa (Kuva 31). Savupiippu on moni reikäinen, lukuisien tuuletus hormien vuoksi (Kuva 32). Ylimmät tiiliensaumat ovat osittain kuluneet. Piipunpellitys ei ole tiivis alareunastaan, piipunjuuripellit taittavat vain muutaman senttimetrin kattopellin päälle eikä välissä ole mitään tiivistettä (Kuva 33). Sadevesi pääsee tuulella sitä kautta piipun kylkeen ja alas kattorakenteisiin. Piipunhattu suojaisi piippua ja estäisi sadeveden pääsyn piipun sisään.

KUVA 31. Savupiippua ja lapetikasta.

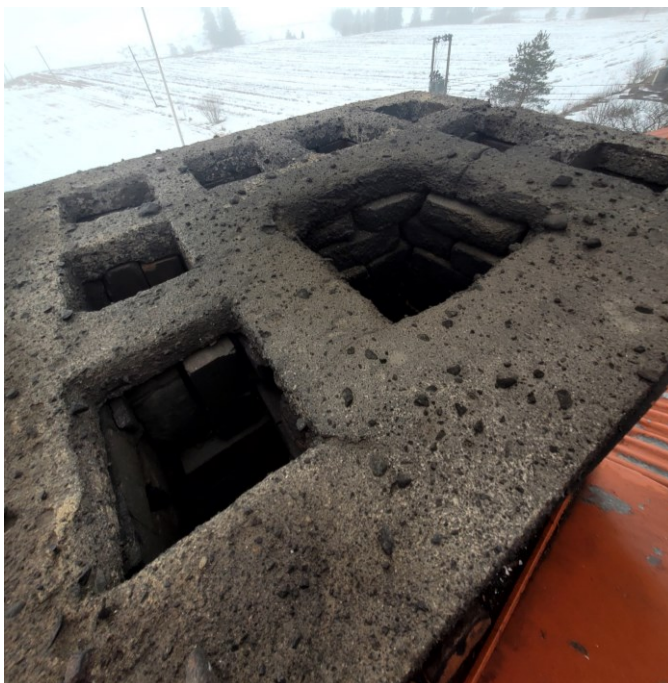
KUVA 32. Piippu on yhdeksän reikäinen

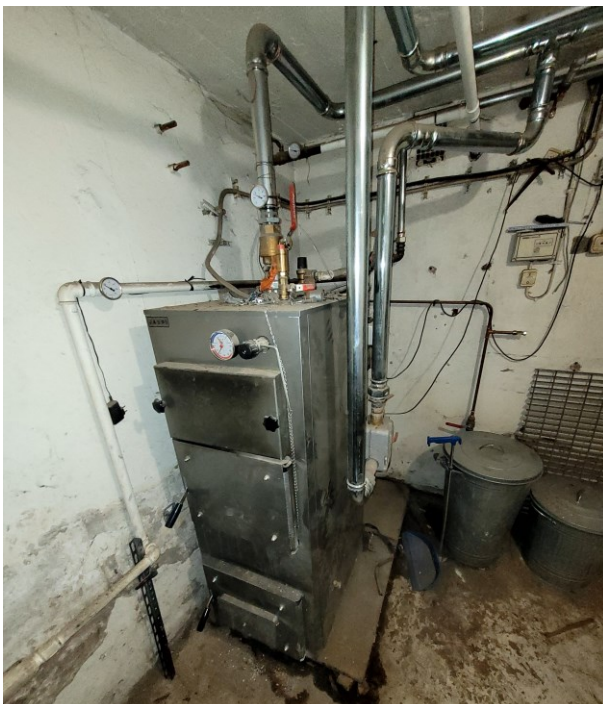
Kellarissa on alun perin ollut sauna- ja peseytymistilat, wc, kattilahuone, puuvastoja, varastokomeroita ja autotalli. Kiinteistöön on vaihdettu jossain vaiheessa öljykattila, jonka nykyinen omistaja on vaihtanut takaisin puukattilaksi vuonna 2020. Nykyään kellarissa on kattilahuone (Kuva 33) ja muut tilat ovat varastokäytössä. Kellari on osittain niin täynnä tavaraa, että kiinteistötarkastuksen tekeminen ei ole järkevää kaikissa tiloissa.

KUVA 33. Kattilahuonetta.

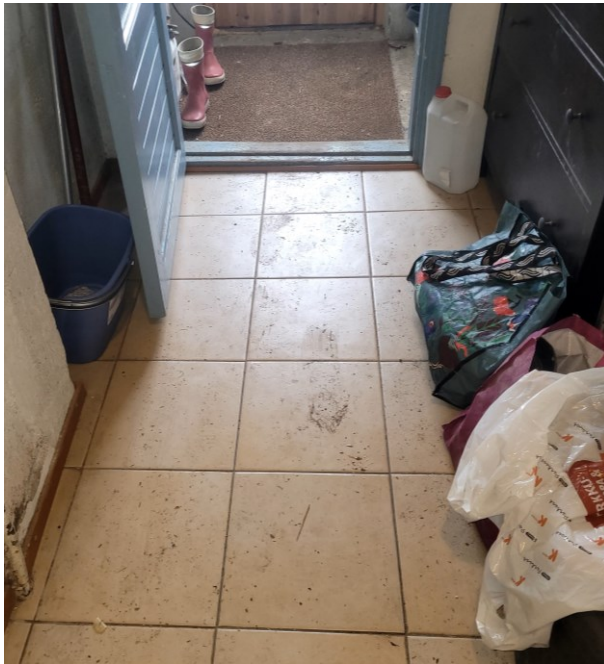
Kellarin lattioissa ei muuten isompia poikkeamia pintakosteusilmaisimen lukemissa. Lattiat olivat pääosin betonipinnalla ja osittain laatoitettuja (Kuva 38), betonilattioissa hieman korkeammat arvot, joka johtuu mitattavasta materiaalista.

KUVA 38. Käytävän laattalattia.

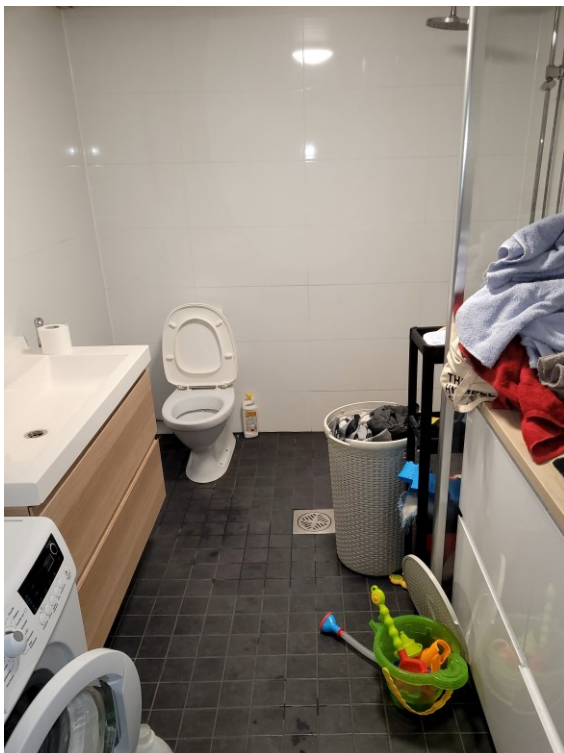
Asuinkerrosten kylpyhuoneet on remontoitu nykymääräysten mukaiseksi, alakerta 2021 (Kuva 40) ja yläkerta 2023 (Kuva 41).

KUVA 40. Alakerran kylpyhuonetta.

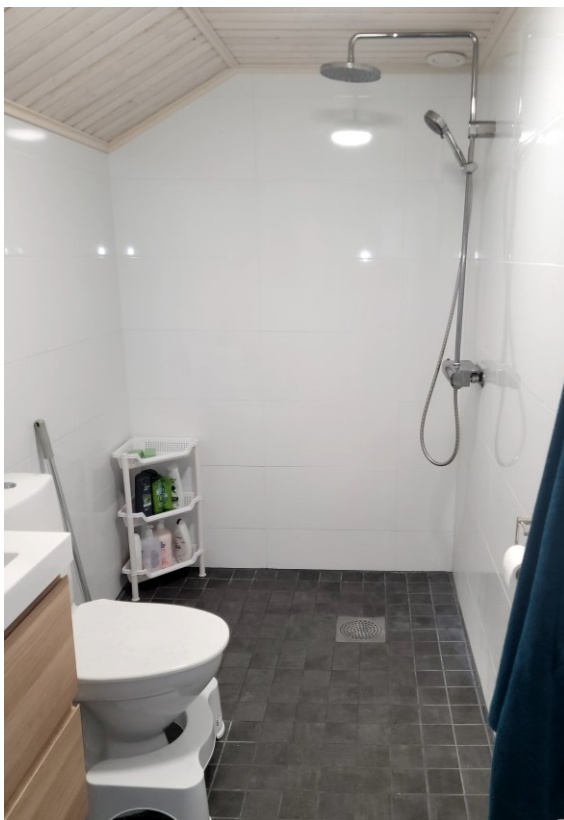
KUVA 40. Yläkerran kylpyhuonetta.

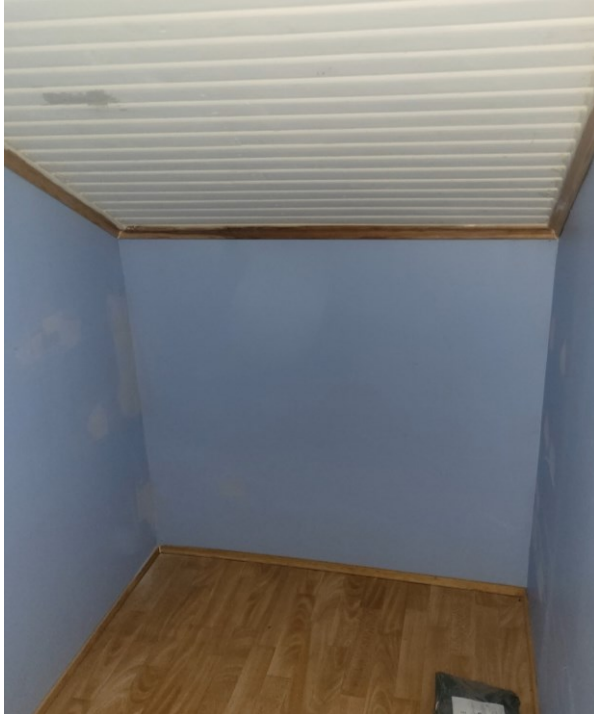
Rakennuksen lähes kaikki sivukkaat on komero käytössä (Kuva 42). Se heikentää yläpohjan tuuletusta, joka on erittäin huono umpinaisten räystäiden takia. Vaikka räystäät on tehty ilman tuuletusrakoa sahaukset ja liitokset eivät ole täysin tiiviitä ainoassa avonaisessa sivukkaassa voi todeta ilmavirran pienistä raoista (Kuva 43).

KUVA 42. Sivukkaisiin on tehty vaatekomoita.

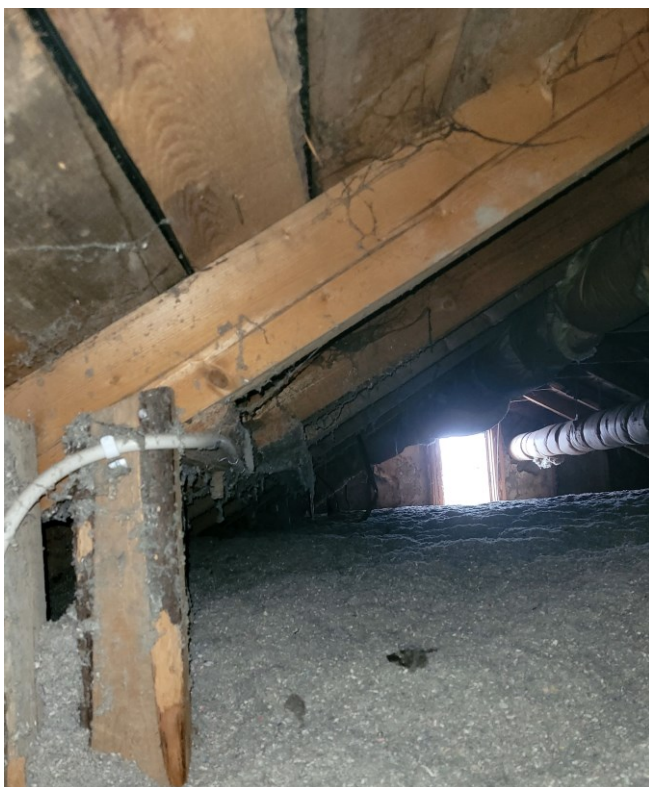
Koko yläpohjan tuuletus on todella heikko kaikki nähtävillä olevat tuuletusraot ovat tukossa (Kuva 44). Yläpohjassa ei ole kulkusiltaa, joten tämän osalta tarkastus vain silmämääräisesti kulkuluukun kohdalta (Kuva 45).

KUVA 45. Yläpohjaa.

Yläpohjassa on lisäeristeenä 20 senttiä selluvillaa n. 10 sentin sahanpuru kerroksen päällä. Katon niskat ja huovan aluslaudoitus ovat silmämääräisesti hyvässä kunnossa, tuuletusrakojen puutteesta huolimatta. Yläpohjan tuuletus on niin heikko, että talon päätyihin kannattaisi tehdä tuuletusaukot. Tulevaisuudessa kattoremontin yhteydessä täytyy purkutöiden yhteydessä tarkistaa vinonkaton piilossa olevien rakenteiden kunto.

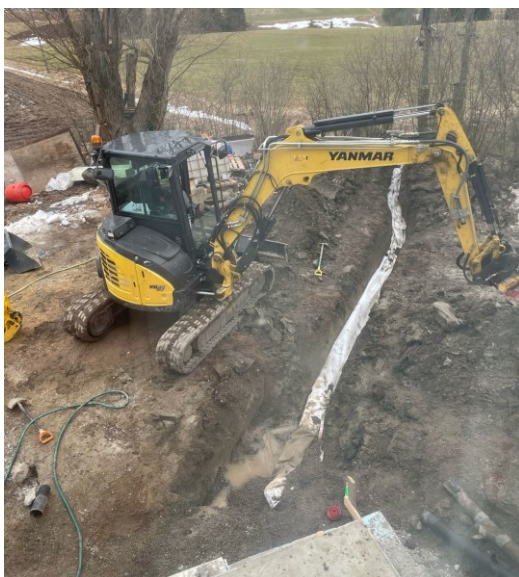
Piha-alueet ovat kokonaisuutena tyydyttävässä kunnossa. Paikoitus alueille on vaihdettu karkeampaa maa-ainesta. Ei havaintoja veden lammikoitumisesta. Sadevesijärjestelmä on asennettu 2019. Salaojat (kuva 1) ja patolevy on asennettu osittain vuonna 2020, myös hieno maa-aines poistettiin silloin sokkelin ympäriltä (Kuva 2). Tehdyt toimenpiteet ovat kuivannut kellaria ja piha-aluetta huomattavasti. Kellarin maanvastaisten seinien ja betonilattian liitoskohdissa, missä ei vielä ole salaojia havaittiin pintakosteusmittarilla selvästi kohonneita arvoja paikoittain. Yleisesti lattiapinnat ja kellarin seinät olivat reilusti pintakosteudenilmaisimen vertailuarvojen alapuolella.

KUVA 1. Salaojitusta

- Maanpinnan kallistusten korjaaminen min. 1:20:een kolmen metrin matkalla talosta ulospäin.
- Ikkunan poisto tai poteron rakentaminen muurikivillä.
- Syöksytorvien jatkaminen tai uusiminen.
- Betoninvaurioiden korjaus ja uudelleen maalaus.
- Salaojituksen ja patolevyjen asentaminen koko talon ympäri, tarvittaessa vedeneristyksen korjaaminen. Tämä pienentää kellarin kosteusrasitusta.

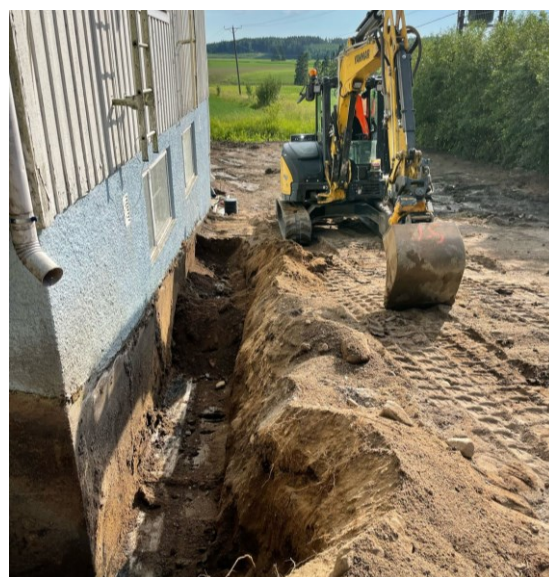
KUVA 2. Hienon maa-aineksen poistoa

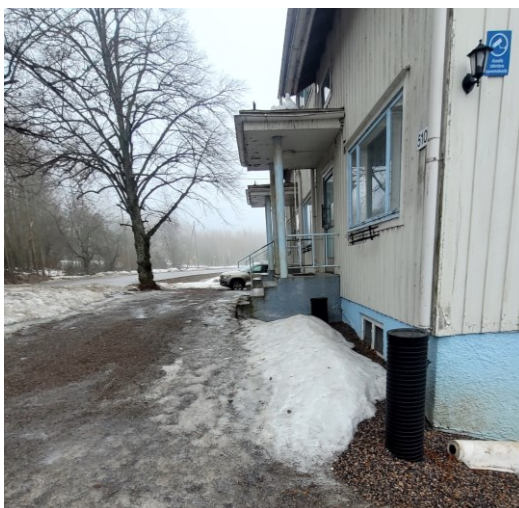
- Maanpinnan kallistukset, osittain taloa kohti (Kuva 3).
- Ikkuna jää maanpinnan alapuolelle (Kuva 4).
- Syöksytorvet liian ylhäällä maanpinnasta (Kuva 5).
- Etupihan porras, betoni alkaa rapautumaan (Kuva 6).
- Takapihan porras, betoni alkaa rapautumaan (Kuva 7).

KUVA 3. Etupihaa

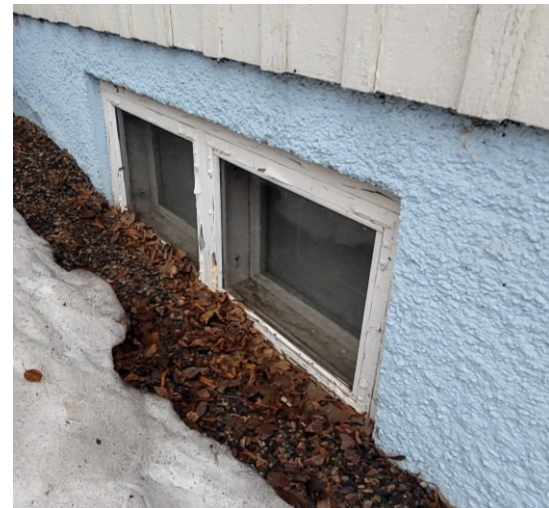
KUVA 4. Kellarin ikkunaa

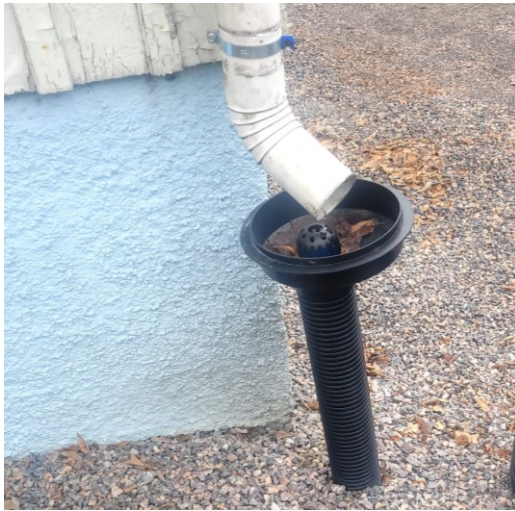
KUVA 5. Syöksytorvea

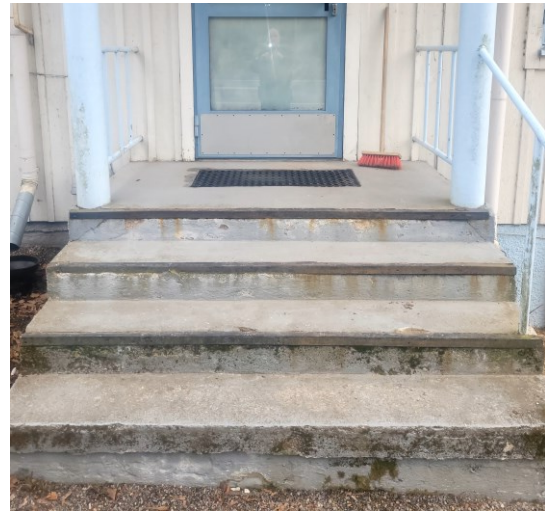
KUVA 6. Etupihan ulkoporrasta

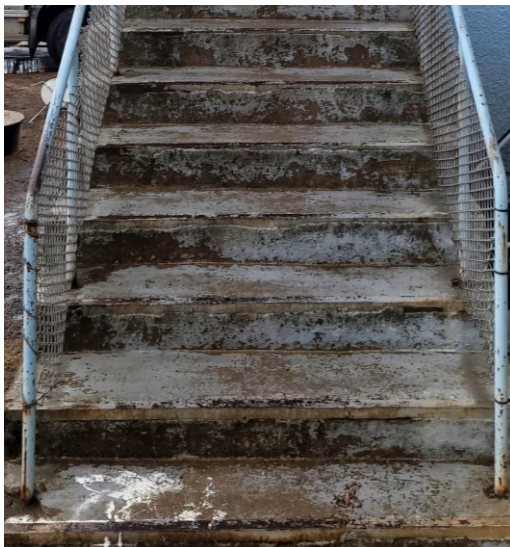
KUVA 7. Takapihan ulkoporrasta

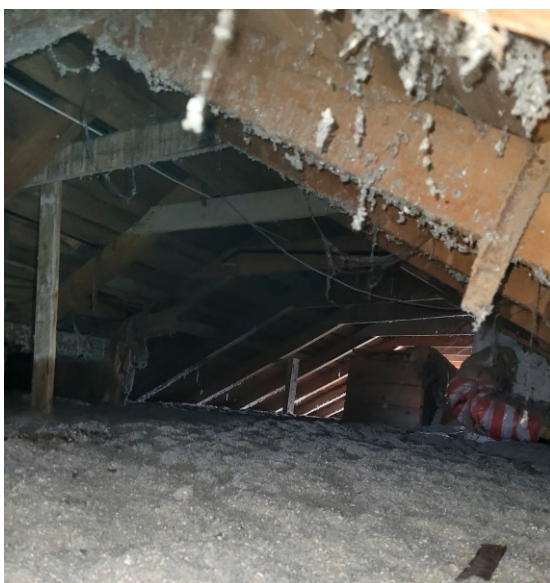
Rakennuksen yläpohja on rakennusaikakaudelle tyypillisesti hyvin huonosti tuuletettava. Yläpohja eristeenä on sahanpurua n. 10 senttiä, jonka päälle on lisätty selluvilla puhalluseristettä n. 20 senttiä, suoralla yläpohjan osuudella (Kuva 10). Yläpohjassa ei ole kulkusiltoja, havainnointit on tehty kulkuluukusta tarkastele-

Kuva 10. Lisäeristettyä yläpohjaa

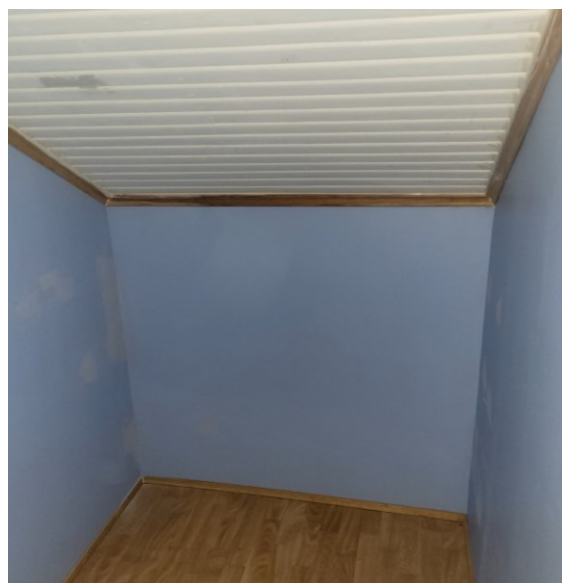
malla ja valokuvaamalla. Sivukkaat on komero käytössä (Kuva 11), keskellä taloa takapihan puolella olevassa varastotilassa on nähtävillä vinonkaton rakennetta (Kuva 12). Yläpohjan huono tuuletus aiheuttaa kosteusvaurio riskiä. Vinonkaton osalta rakenteita ei pysty näkemään lämmöneristetyiltä osin. Näkyvissä olevissa rakenteissa ei aistien varaisesti ole merkkejä kosteusvaurioista.

Kuva 11. Sivukasta

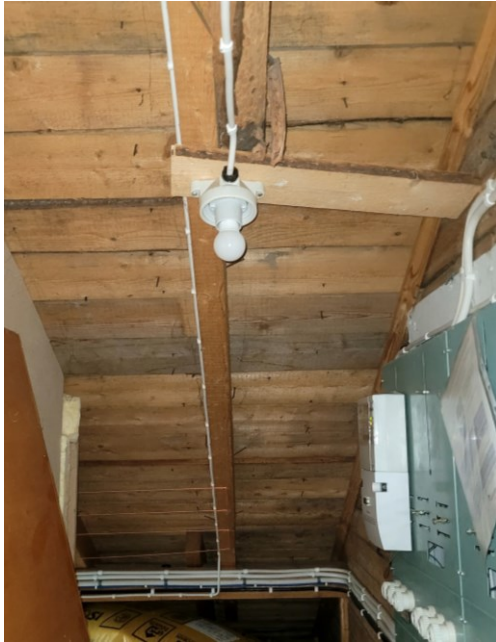
KUVA 12. Vinon katon rakennetta KUVA 13. Päädyissä ei ole tuuletusaukkoja

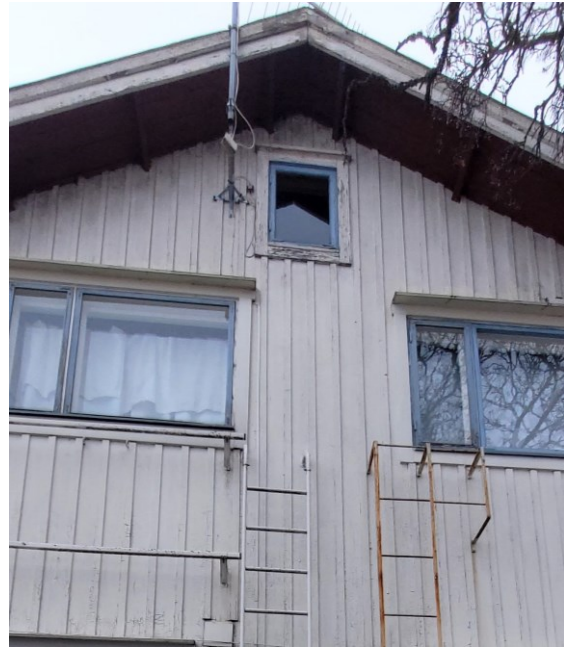
- Puutteellinen tuuletus päädyissä (Kuva 13).
- Puutteellinen tuuletus räystäillä (Kuva 14).
- Lisäeristys sivukkaassa, ei tuuletus rakoa (kuva 15).
- Vinoilla katto osuuksilla ei tuuletusta (Kuva 16).
- Vinoilla katto osilla eristeenä vain n. 10 senttiä sahanpurua.

- Lisätä tuuletusaukot talon päätyihin.
- Räystääiden kautta tapahtuvan tuuletuksen parantaminen katon uusimisen yhteydessä.
- Vinojen katto osuuksien tuuletuksen parantaminen katon uusimisen yhteydessä.
- Yläpohjan lisäeristämistä harkittava katon uusimisen yhteydessä.

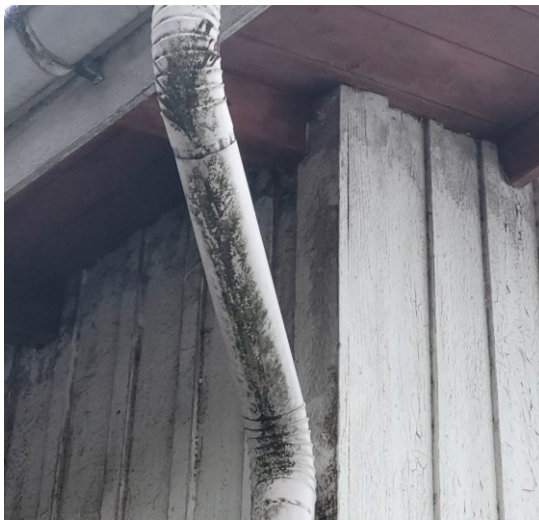
KUVA 14. Räystästä

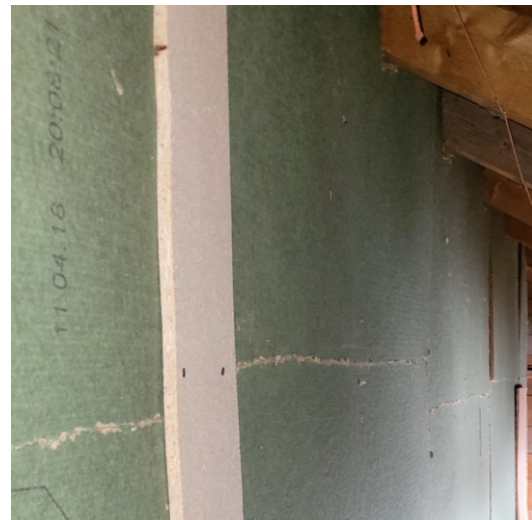
Kuva 15. Lisäeristettyä seinää

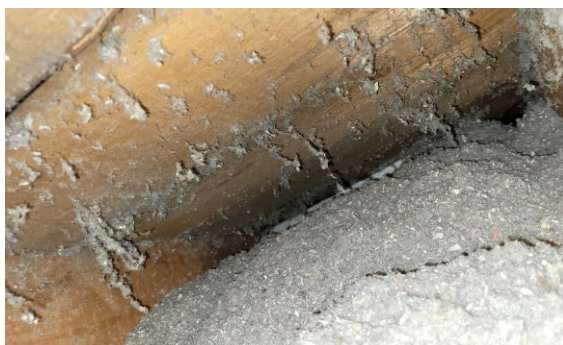
KUVA 16. Vinon ja suoran katon liitoskohtaa

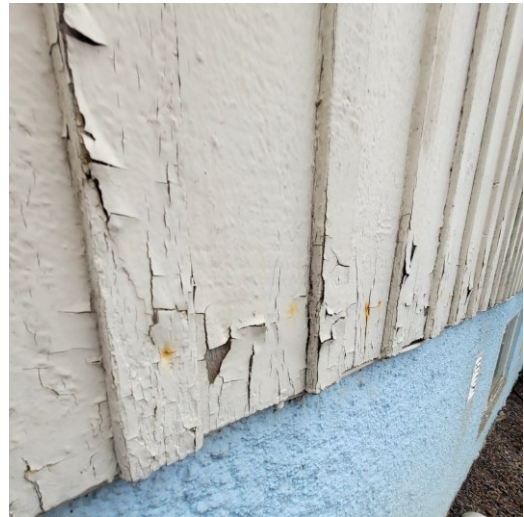
Maalipinnan irtoaminen saattaa johtua väärän tyyppisestä maalista huoltomaalauksen yhteydessä. Maalin tyyppi on ehdottomasti selvitettävä, jos laudoituksia ei ole tarkoitus uusia. Jos maali on lateksia tai alkydiöljymaalia, se on kaavittava kauttaaltaan pois ennen uudelleen maalausta. Maalaus on suoritettava pellavaöljy tai keittomaalilla jos seinän rakennetta ei muuteta.

- Maalipinnan halkeilua (Kuva 21).
- Maalipinnan irtoamista seinissä (Kuva 22).
- Maalipinnan irtoamista sisäänkäynnin alakatossa (Kuva 23).
- Maalipinnan irtoamista räystäslaudoissa (Kuva 24).
- Lahovauriota laudoituksen alareunassa (Kuva 25).
- Laudoituksia on uusittu osittain (Kuva 26).

KUVA 22. Seinää

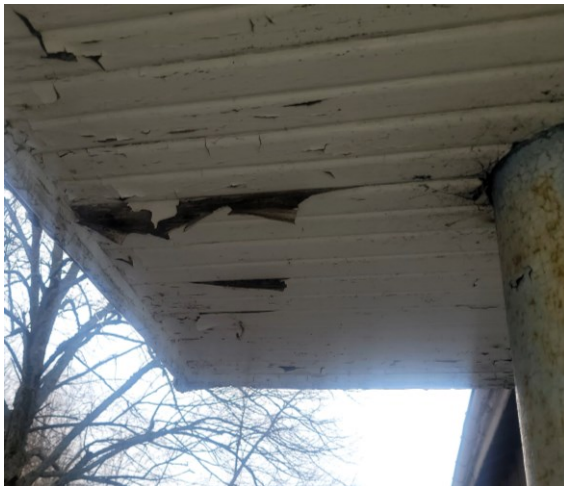
KUVA 23. Alakattoa

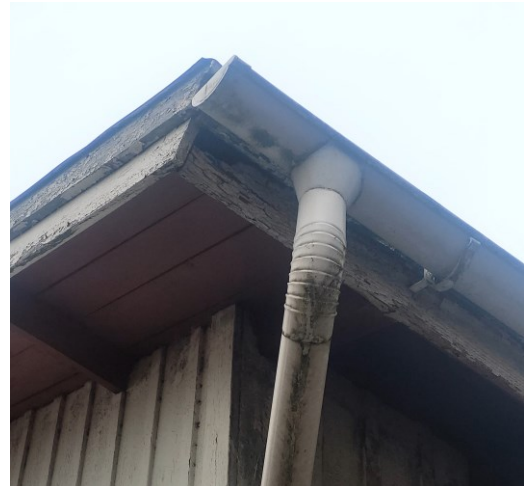
KUVA 24. Räystästä

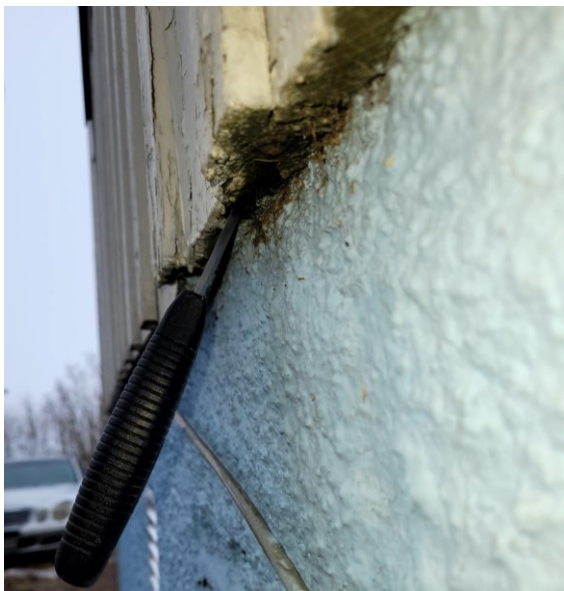
Lahovauriot leviävät syvemmälle seinään, jos ulkoverhouslaudoituksille ei tehdä mitään.

KUVA 25. Seinän alareunaa

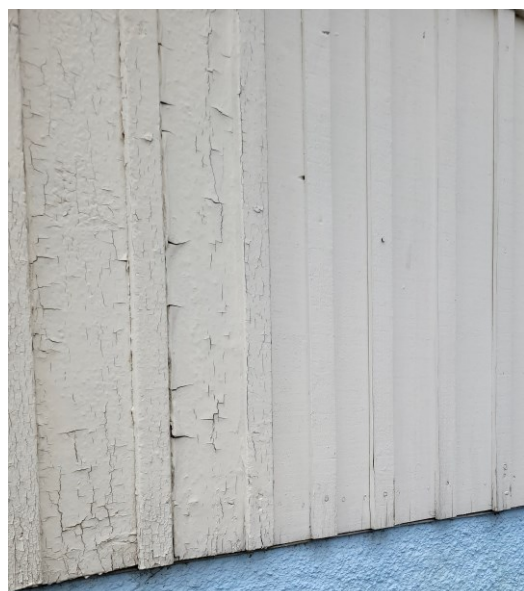
Kuva 26. Uusittua laudoitusta

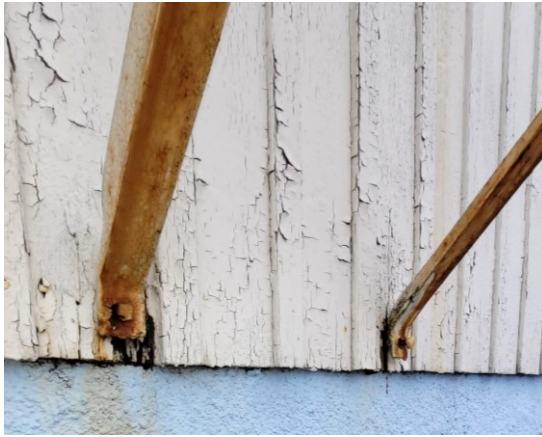
- Talotikkaiden kiinnityksessä lahovaurio (Kuva 27).
- Vuotoja ränneissä (Kuva 28).
- Rännien kaadot väärään suuntaan, lumi on saattanut painaa kouruja (Kuva 29).
- Lumiesteitä on irronnut, reikiä katossa (Kuva 30).
- Peltikatteen maalipinta irronnut monin paikoin.
- Reikiä peltien kiinnitysnaulojen juuressa (Kuva 31).
- Epätiivis piipunpellitys (Kuva 32).
- Puutteellinen nostopellitys kattolyhdyssä (Kuva 33).
- Räystäslaudoissa kosteutta (Kuva 34).

KUVA. 27 Talotikkaiden kiinnitystä

- Vesikate aluskatteineen suositellaan uusimaan, katon iäkkäistä raken-
teista ei saa varmuutta ilman katon purkamista.
- Uusinnan yhteydessä tulee huomioida yläpohjan tuuletus.
- Kattoturvatuotteiden uusinta uudelle katolle sopivilla tarvikkeilla.
- Lumiesteiden asennus kaikille räystäälle, tällä hetkellä vaarallinen koska
lumiesteitä on tippunut alas.
- Räystäslaudoitusten uusinta.

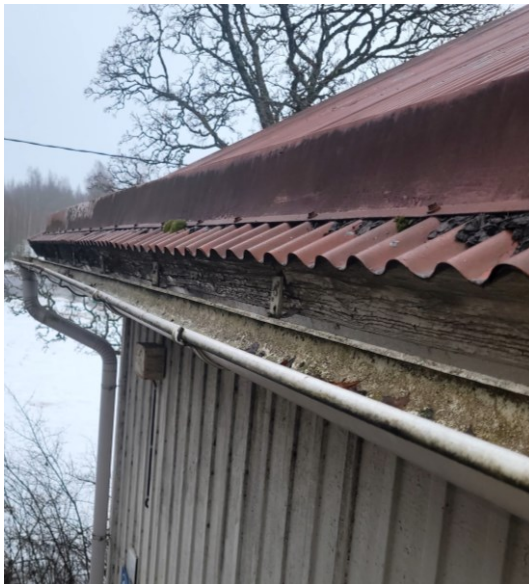
KUVA 29. Sadevesikourua

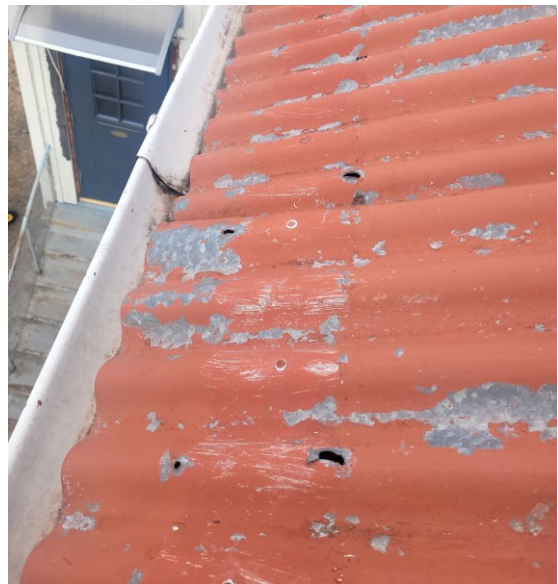
KUVA 30. Reikiä peltikatossa

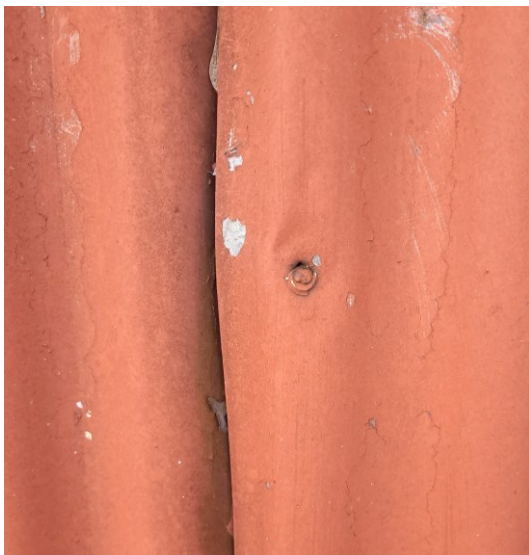
KUVA 31. Kattopellin kiinnitystä

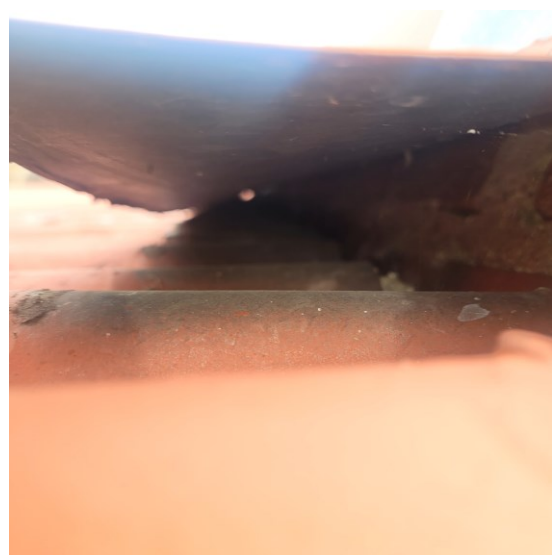
KUVA 32. Piipunpellitystä

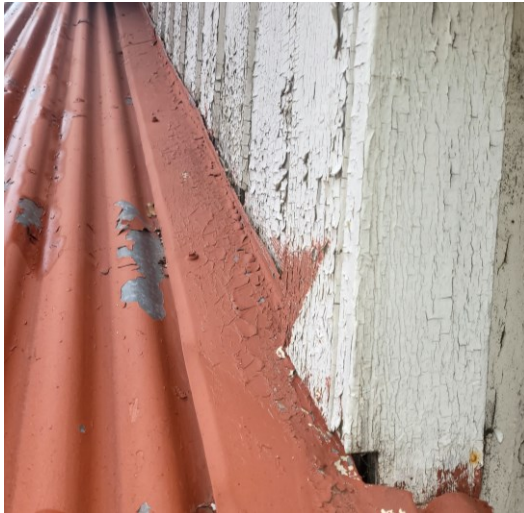
KUVA 33. Kattolyhdyn nostopeltiä

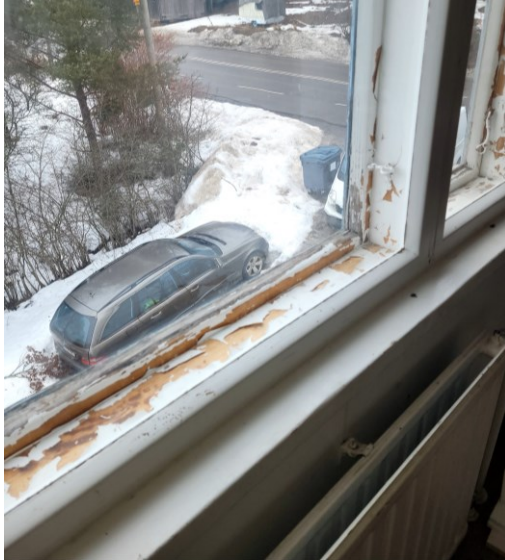
- Maalin irtoamista yläkerran ikkunoissa (Kuva 35).
- Maalin irtoamista alakerran ikkunoissa (Kuva 36).
- Maali ja lahovauriota kellarin ikkunassa (Kuva 37).
- Pellityksen kallistus ikkunaan päin (Kuva 38).
- Pellitykset puuttuvat kokonaan (Kuva 39)

KUVA 35. Yläkerran ikkunaa

- Ikkunoiden kunnostus, ikkunat saa kunnostettua, mutta toimiin olisi ryhdyttävä pikaisesti lahovauriot pilaavat puuosat huonon maalipinnan vuoksi.

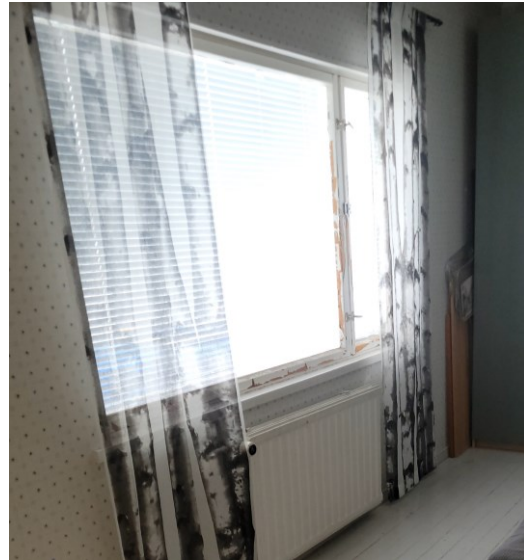
KUVA 36. Alakerran ikkunaa

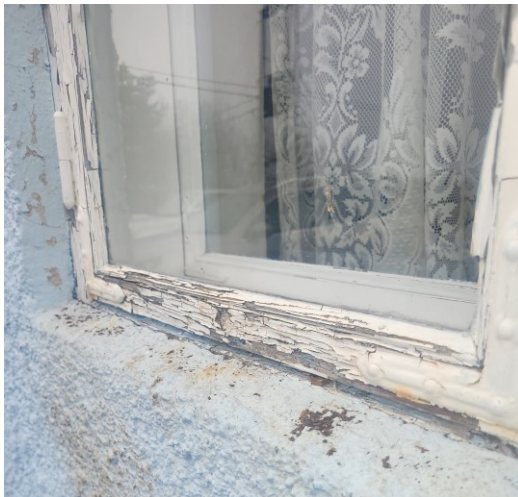
KUVA 37. Kellarin ikkunaa

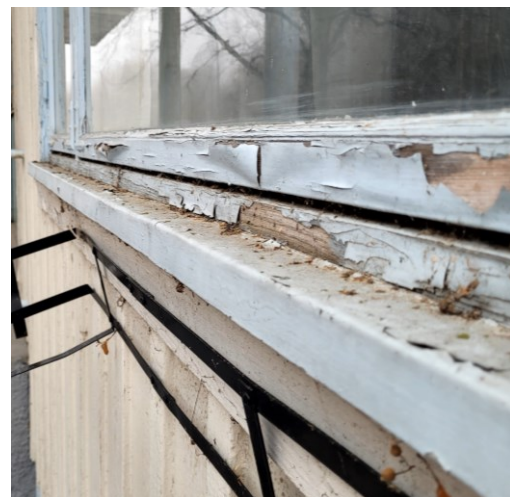
KUVA 38. Ikkunapellitystä

- Ikkunoiden uusiminen, tämä parantaisi myös energiatehokkuutta ja asumismukavuutta.
- Pellitysten korjaus ja asennus puuttuvilta osin.

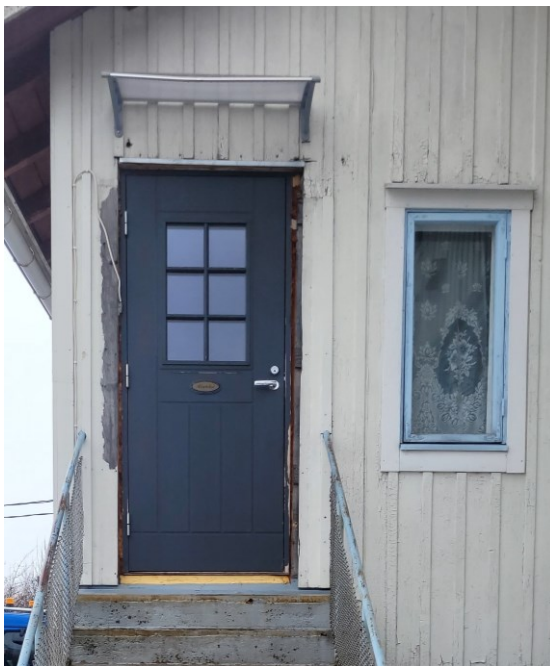
- Takapihan ulko-ovi uusittu, pielilaudat asentamatta (Kuva 40.)
- Alakerran huoneiston ovi uusittu, listat asentamatta (Kuva 41.)

KUVA 40. Ulko-ovea

- Ovenpielien viimeistelyt.

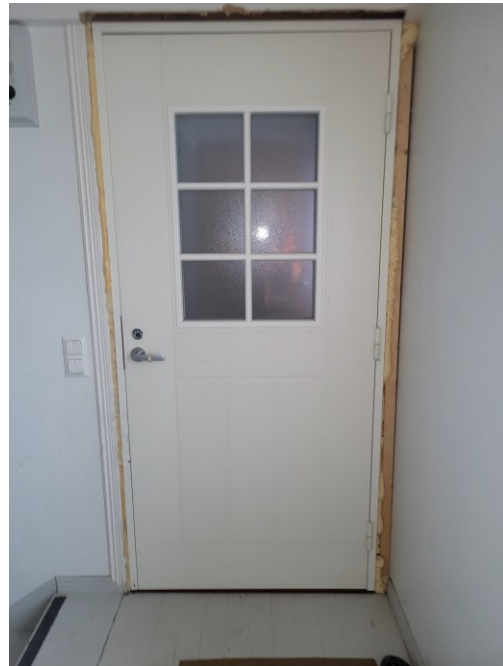
Kuva 41. Huoneiston ovea

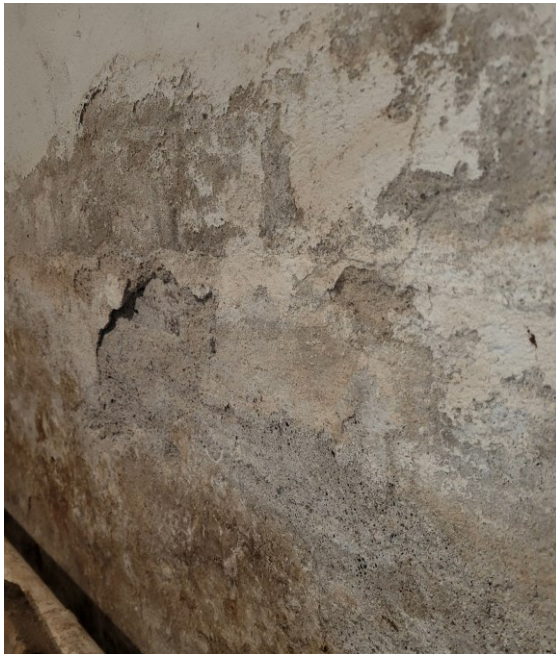
- Kosteusvaurio jälkiä maanvastaisessa seinässä (Kuva 44).
- Kosteusvaurio jälkiä väliseinän alaosassa (Kuva 45).
- Salaojittamattomalla osalla kohonneita kosteusarvoja maanvastaisen seinän ja lattian liitos kohdassa (Kuva 46).
- Lattioiden pintakosteuskartoituksen vertailuarvoissa ei ollut suuria poikkeamia. (Kuva 47).
- Kattilahuone kuivaa kellaritilaa. (Kuva 48).

KUVA 44. Kellarin ulkoseinää

- Kellari toimii nykyisessä käyttötarkoituksessa, kunhan lattia pintoja ei peitetä tiiviillä pintamateriaalilla. Ja lämmityksestä sekä tuuleuksesta huolehditaan.
- Jos saunatilat uusitaan, täytyy seinät purkaa betonipinnalle asti ja lattiavulun alle täytyy tehdä kapillaarikatko sekä lämmöneristys.

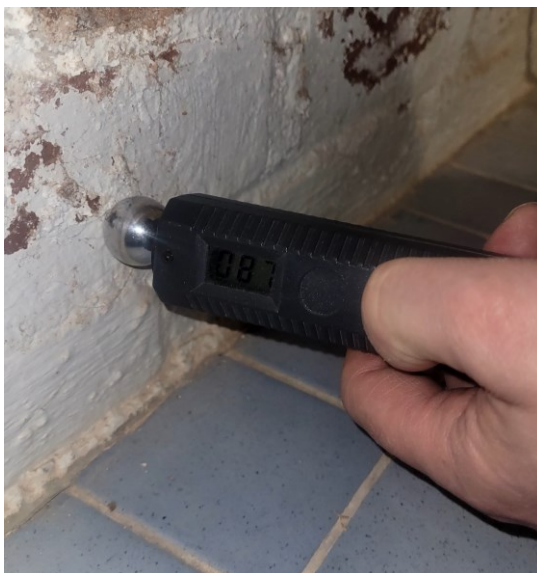
KUVA 46. Pintakosteuskartoitusta

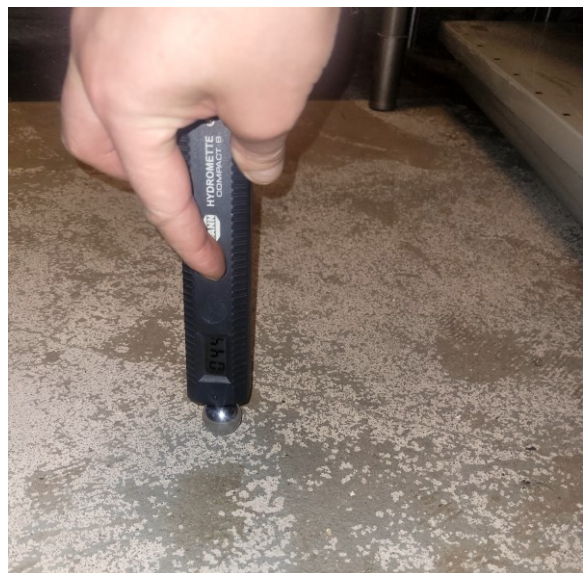
KUVA 47. Betonilattiaa

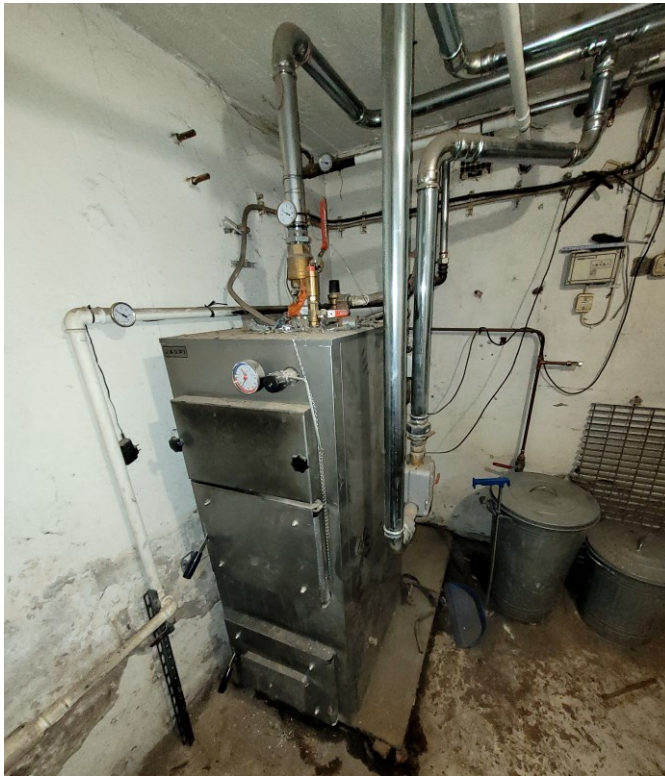
KUVA 48. Kattilahuonetta

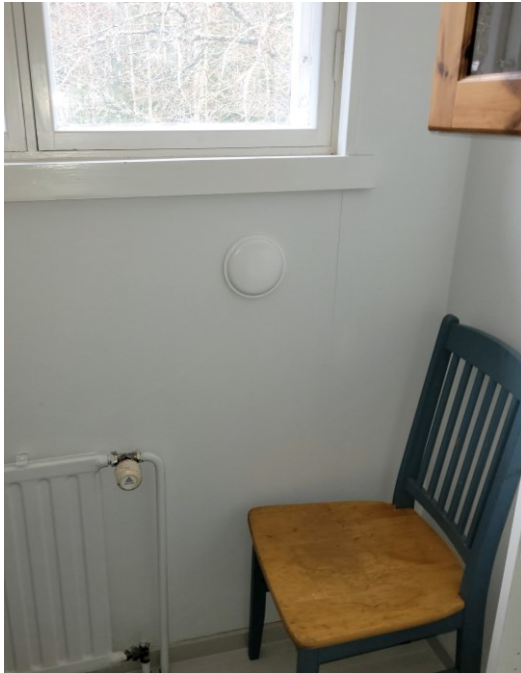
- Seinissä on raitisilma venttiileitä (Kuva 49).
- Poistoventtiilit hormeissa (Kuva 50).
- Alakerran keittiö on peruskuntonen (Kuva 51).
- Yläkerran keittiö on hyväkuntoinen (Kuva 52).
- Alakerran makuuhuonetta (Kuva 53).
- Portaat on maalattu (Kuva 54).
- Palohälyttimet on asennettu lähes jokaiseen huoneeseen (Kuva 55).

KUVA 49. Tuloilmaventtiiliä

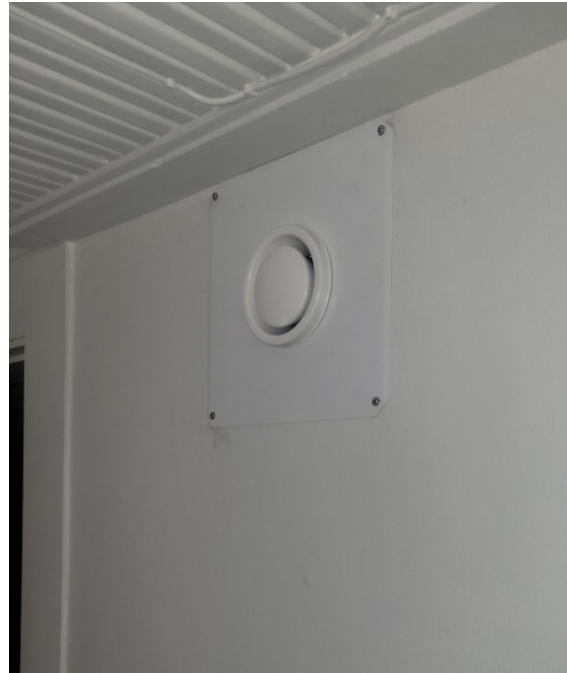
KUVA 50. Poistoilmaventtiiliä

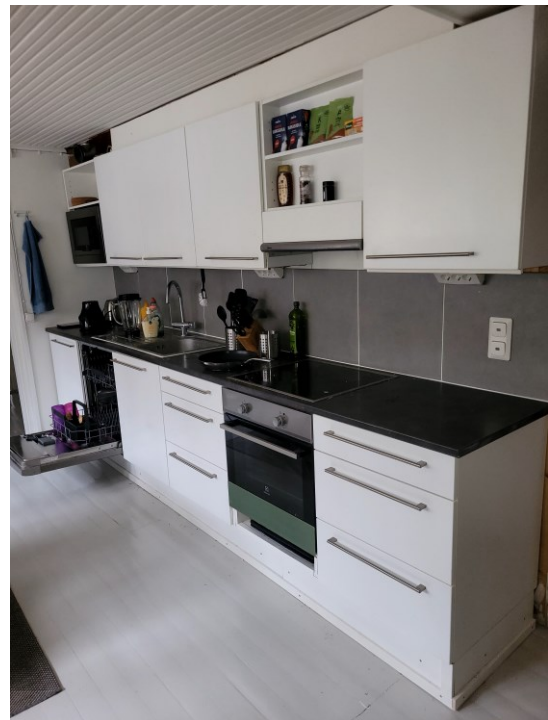
KUVA 52. Yläkerran keittiötä

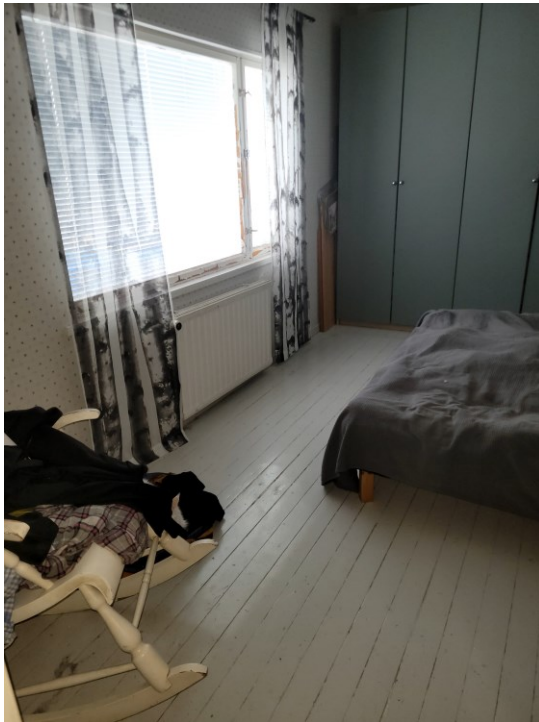
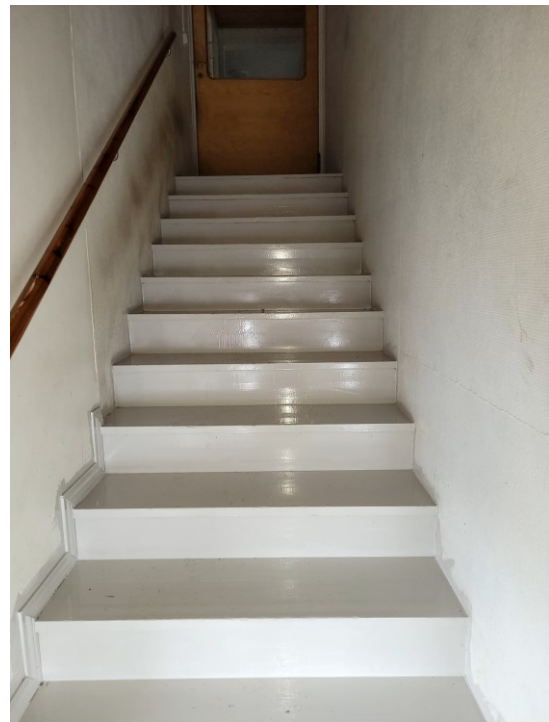
KUVA 53. Alakerran makuuhuonetta KUVA 54. Sisäporrasta

- Asuinkerrokset ovat melko hyvässä kunnossa, pieniä viimeistelyjä puuttuu molemmista kerroksista, listoituksia ja maalausten viimeistelyjä.

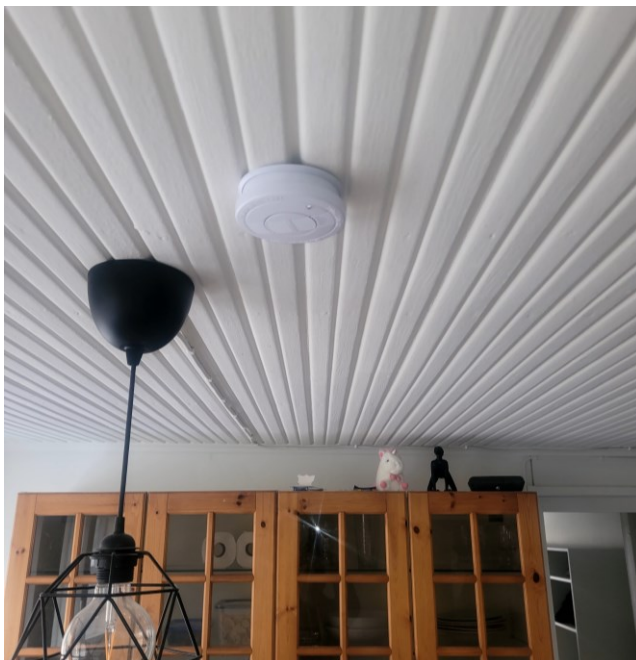
KUVA 55. Palohälytintä
