Kuivaketju10-toimintamallin soveltu- vuus hirsirakennuksen korjaushank- keessa

Metropolia Ammattikorkeakoulu

Insinööriyö

Author: Wafa Ameli
Title: Suitability of the Dry Chain 10-model in a log building renovation project
Number of Pages: 126 pages + 1 appendices
Date: 27 April 2024

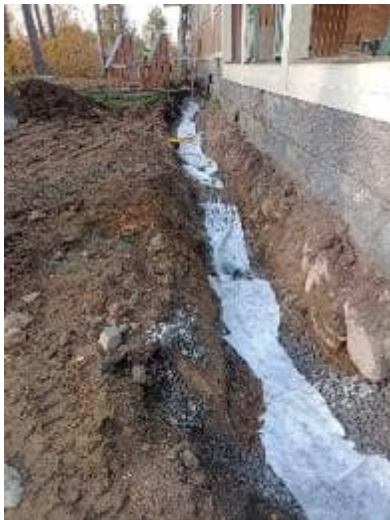
Salaojalinjoja on muokattu paikallisten olosuhteitten vuoksi. Isoja kiviä ja öljysäiliötä on väistetty (kuva 65). Turvallisuussyistä ja sortumavaaran välttämiseksi tarkastuskaivot on sijoitettu noin 1,5 metrin päähän sokkelista (kuva 66). Salaojitusmateriaalina on käytetty 16 mm kalliosepeliä, joka on sopiva valinta veden tehokkaaseen poistoon ja maaperän suodatukseen. [18].

Kuva 65. Salaojalinjojen uusinnassa tulee huomioida sortumavaara.

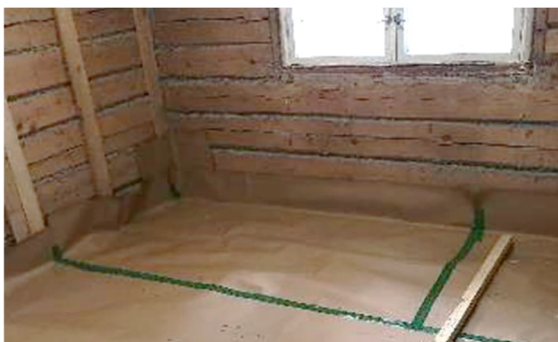
Kuva 78. Höyrynsulkurakenne ylös nostetaan lattiasta seinänpinnalle ennen, kuin lopulliset seinärakenteet asennetaan, Toteutus vastaa suunnitelmia.

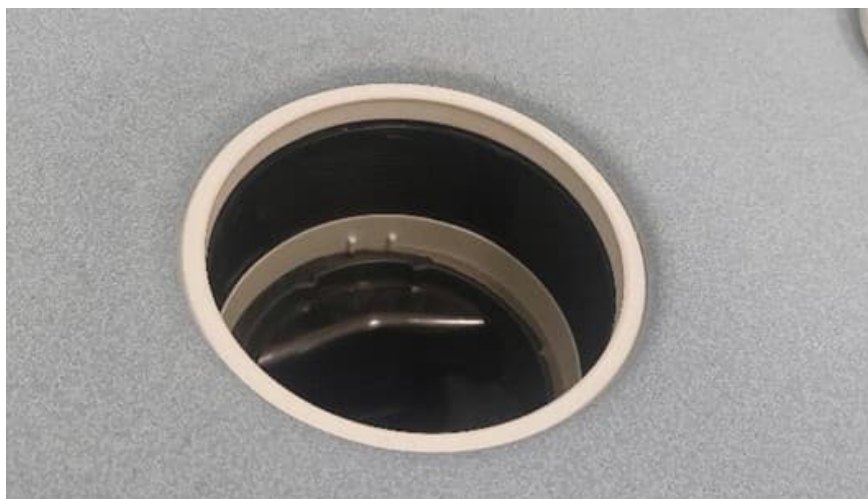
Kuva 87. Märkätiloissa on käytetty lattiamateriaalina muovimattoa, joten kaivoissa ei vesieristystä ole tehty kaivokappaleita käyttäen.
