Mikael Aalto

Omakotitalon kuntoarvio

Opinnäytetyön tavoitteena oli tutkia omakotitalon kuntoarvion prosessin kulkua, osapuolten roolia, vastuita, velvollisuuksia, pätevyksiä ja tehdä kuntoarvio rintamamiestaloon toimeksiantona yksityiselle henkilölle Kanta-Hämeessä.

Kuntoarvioraportti

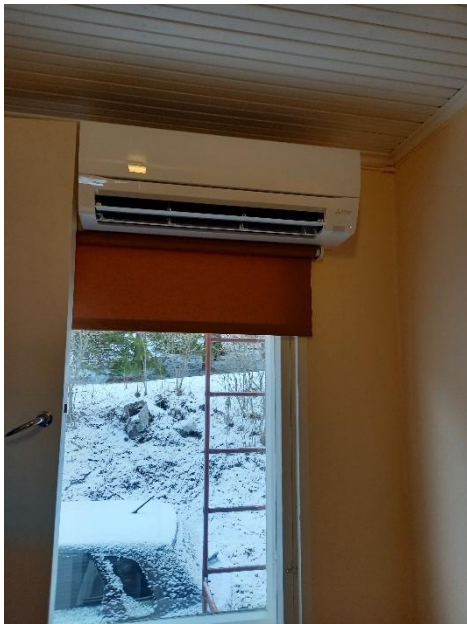
Kuva 7 Ilmalämpöpumpun sisäyksikkö

Kuva 8 Alakerran ilmalämpöpumpun
sisäyksikkö

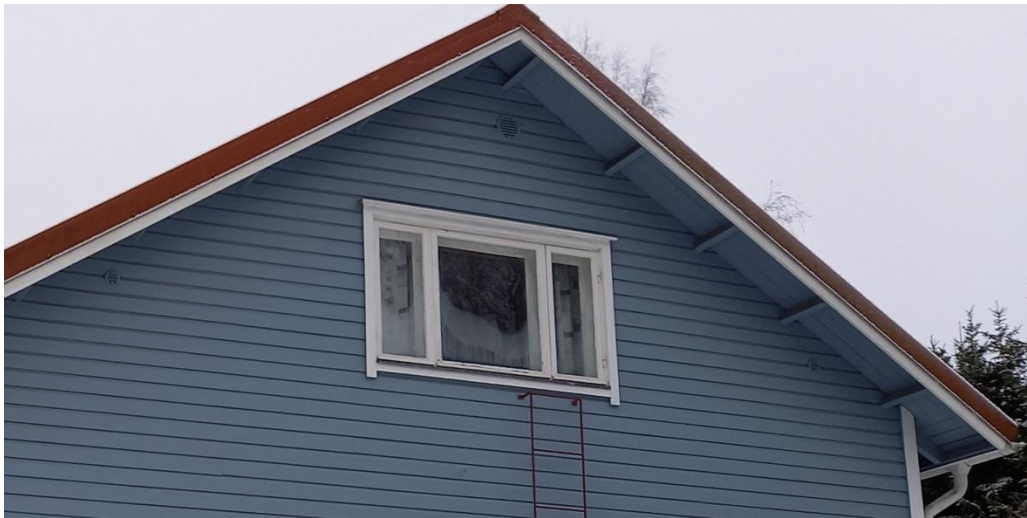
Kuva 9 Ilmanvaihtoventtiilit yläpohjassa

- Rakennuksen ilmanvaihto on toteutettu painovoimalla
- Poikkeavia hajuja ei havaittu ja ilma oli raikas
- Korvausilmaa tulee alkuperäisistä ikkunoista ja ilmaventtiileitä on yläpohjassa itäisessä sekä lännen suuntaisessa päädyssä ja pohjoisella sivulla
- Korvausilmareittien lisäämiselle ei tarvetta tällä hetkellä

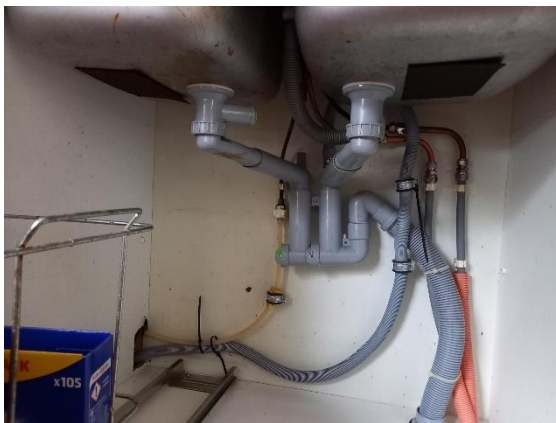
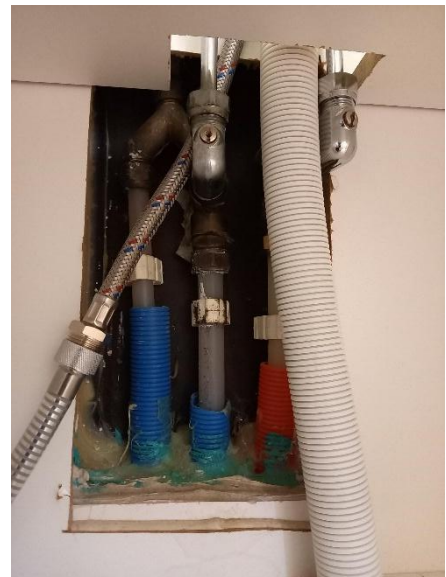
- Käyttövesiputket ovat suojaputkitettua muovia ja osittain kuparia
- Putkiliitoksissa ei havaittu vuotoja
- Uusittu vuonna 1987
- Tekninen käyttöikä 20–25 vuotta
- Kuparisilla putkilla tekninen käyttöikä noin 50 vuotta

Kuva 11 Keittiön putkiliitokset

Kuva 10 Wc putkiliitokset

Kuva 12 Alakerran vesipisteen putkiliitokset

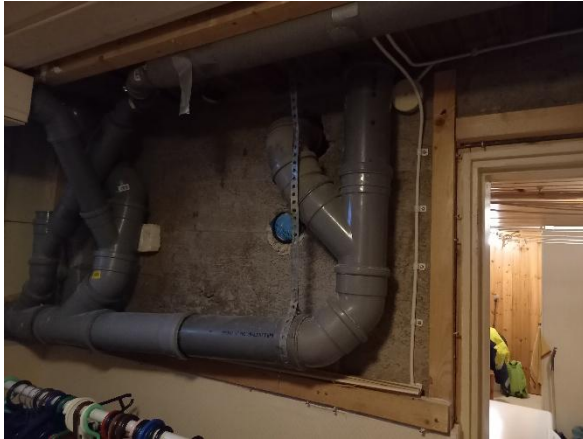
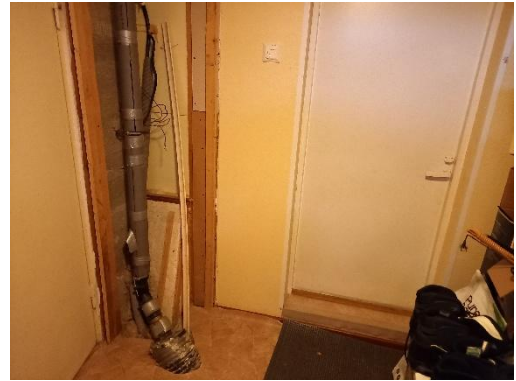
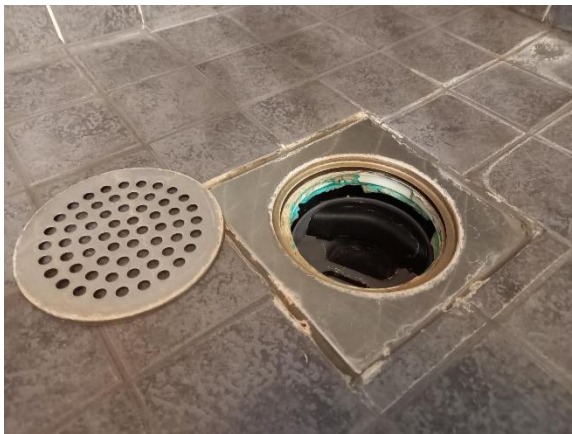
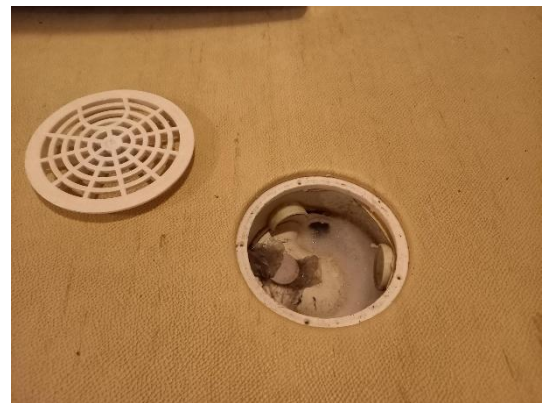
- Lattiakaivot ja viemärit ovat muovia
- Talon alla poikittain menevä viemäri on betoniputkea
- Viemäröinnissä ei havaittu vuotoja tai puutteita, eikä niitä ollut
- Muovisten lattiakaivojen ja viemäriputkien tekninen käyttöikä noin 50 vuotta

Kuva 14 Viemäriputkia

Kuva 13 Viemäriputkea

Kuva 16 Wc lattiakaivo

Kuva 15 Alakerran lattiakaivo

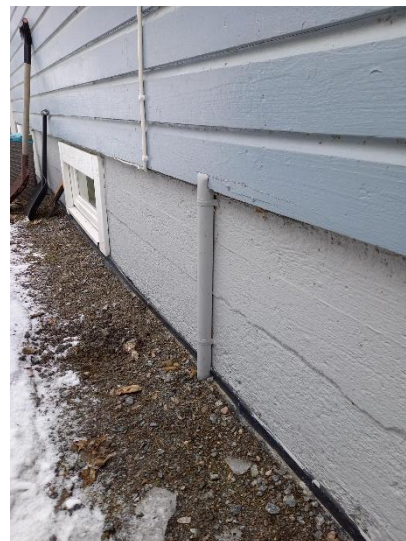
Kuva 17 Valokaapeliliittymä vuonna 2006, tietoliikenne ja tv

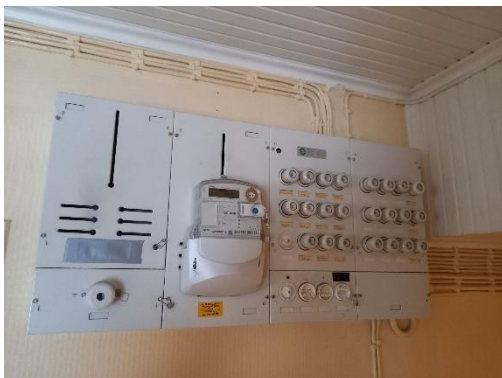
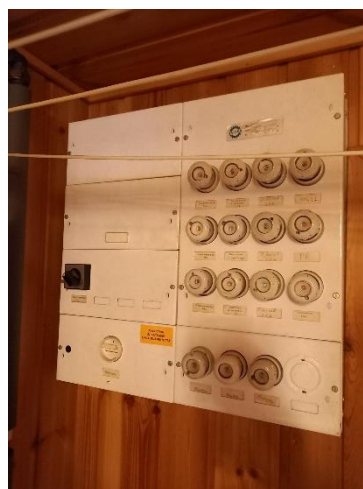
- Sähköjen toiminta normaalia
- Sähköt kaapelia pitkin taloon vuonna 1998
- Sähköt ovat osittain alkuperäisiä
- Sähköt uusittu vuonna 1988 kodinhoituhuoneeseen, vinttihuoneeseen 1991 ja alakerran takkahuoneeseen vuonna 1999
- Sähkökeskukset sijaitsevat eteisessä ja kodinhoituhuoneen alakerrassa
- Alkuperäisten sähköjen uusiminen ajankohtaista

Kuva 21 Eteisen sähkökeskus

Kuva 20 Alakerran sähkökeskus

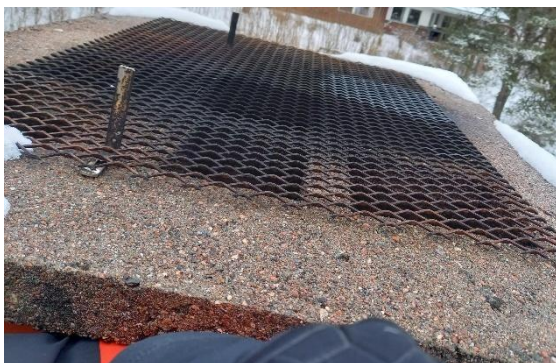
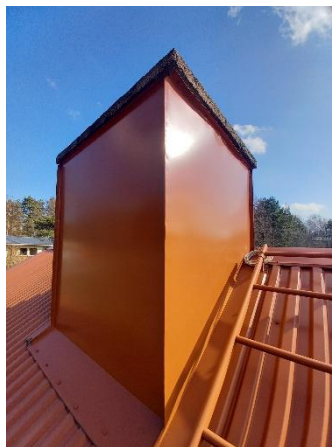
- Muovipinnoitettu profiilipeltikatto teräsrutein ja aluskatteella
- Katto on uusittu vuonna 2008
- Piipun päältä puuttuu hattu. Hattu asennettava
- Lumiesteiden asennus molemmille puolille lappeita
- Profiilipeltikaton tekninen käyttöikä noin 40 vuotta
- Huoltomaalaus väli noin 10–15 vuotta

Kuva 26 Piippu

Kuva 25 Piipun pellitykset

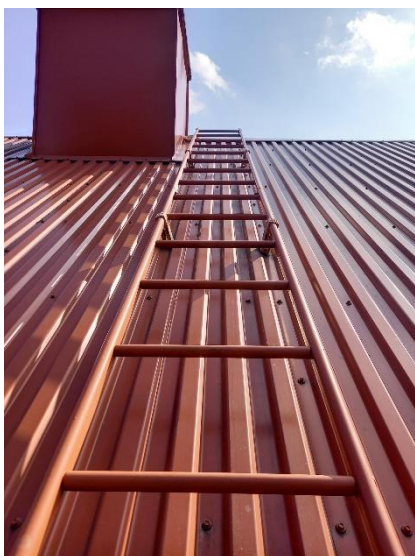
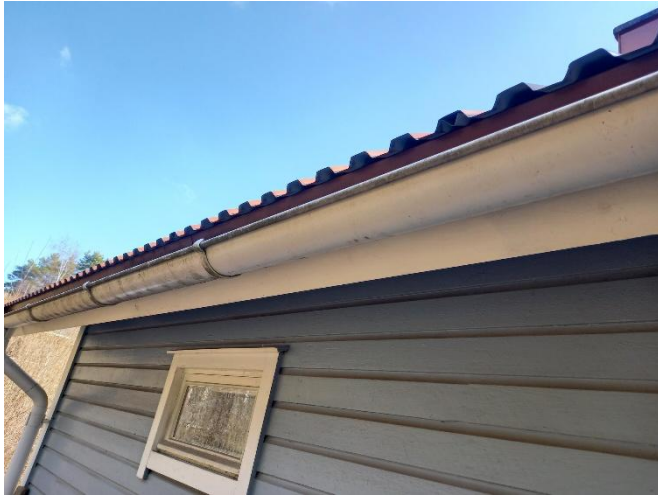
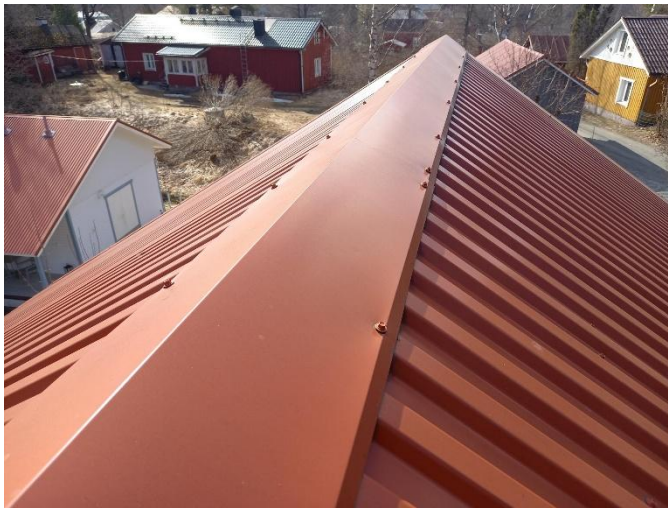
Kuva 27 Tikkaat ja vesikatto

Kuva 28 Rännikourut

Kuva 29 Rännikourut

Kuva 30 Vesikaton harja

Kuva 31 Vesikatto

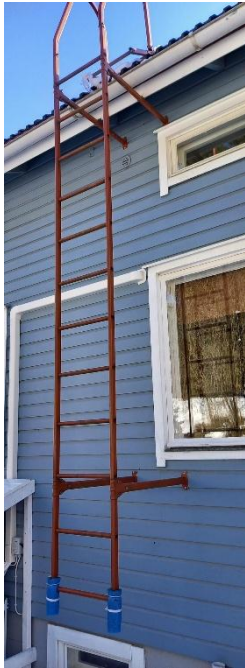
Kuva 36 Talotikkaat

- Taloon on katon uusimisen yhteydessä vaihdettu talotikkaat, joilla pääsee kulkemaan vesikatolle
- Idän puoleisella päädyllä on vanhat tikkaat
- Lapetikkailla pääsee kulkemaan suoraan piipulle
- Vanhat tikkaat uusittava lähitulevaisuudessa
- Kulkusillat suositeltavaa lisätä

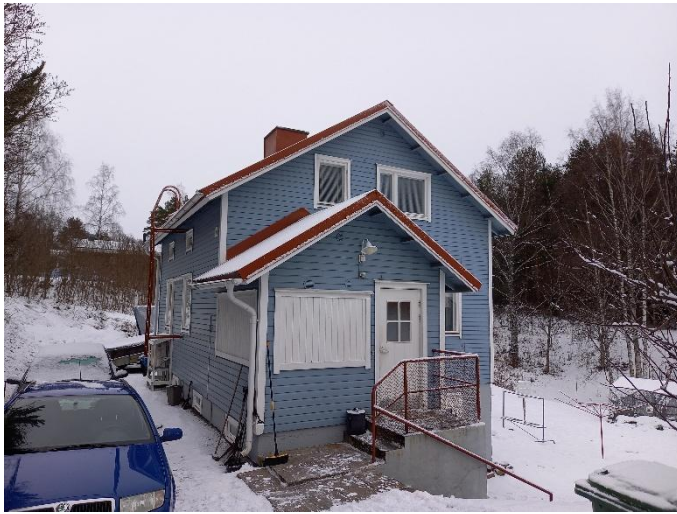
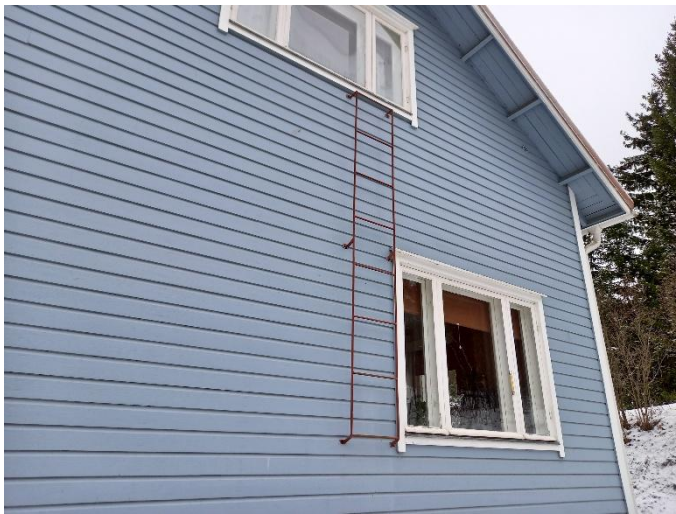
- Ulkoseinissä käytetystä puutavarasta tehty vinolaudoitus, jonka päällä kauttaaltaan musta kattohuovan tyyppinen pinnoite
- Ulkuvuorauslaudoitus vaakaponttilaudasta tehty 1960 luvulla suoraan kattohuovan päälle, joka on ollut aluksi maalaamatta
- Julkisivussa oli nähtävissä maalin irtoilua
- Julkisivu vaatii säännöllistä maalausta

Kuva 37 Lännepuoleinen pääty

Kuva 43 Itäinen pääty

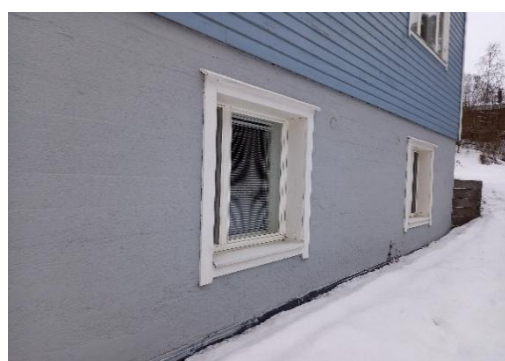
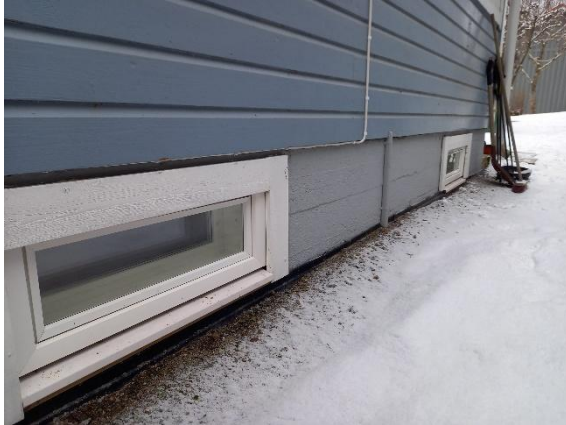
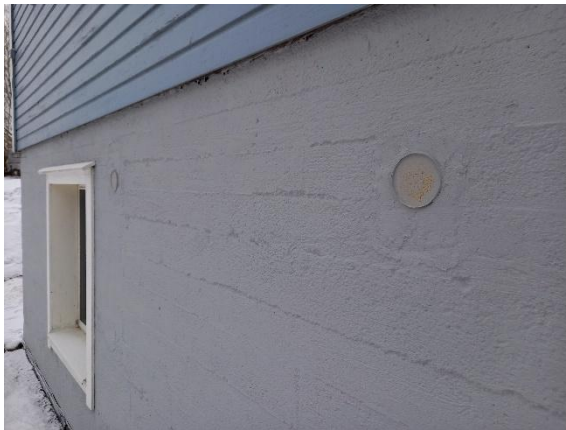
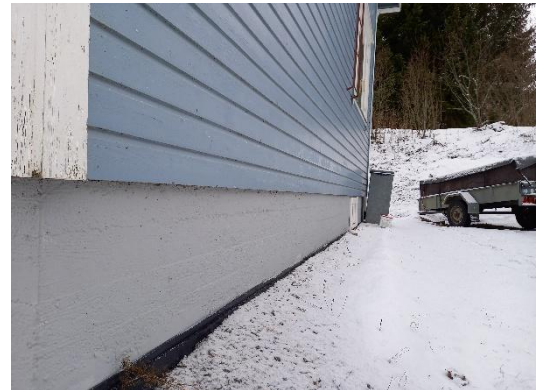
- Kellarikerroksen seinät on valettu betonista paikan päällä, joka sisältää isoja kiviä
- Rinteen avoimen reunan puolella ei ole lainkaan anturaa
- Seinissä kuistin alla betoni pinnoissa joitakin halkeamia ja ulkorappusien vieressä
- Rinteen sisäsyrjästä löytyy antura
- Maata vasten olevat betoniseinät on pietty
- 1990 luvulla on asennettu perusmuurilevyt ja styrox eristeet maan alla olevien seinien ulkopinnoille
- Sokkeli tarvitsee huoltomaalausta

Kuva 45 Eteläsivun sokkeli

Kuva 51 Pohjoisensivun sokkeli

Kuva 50 Eteläsivu, sokkeli

Kuva 49 Itäinenpäätty sokkeli

Kuva 48 Kuistin betoni pintaa

- Idän puoleisen päädyn talotikkaat uusittava tulevaisuudessa.
- Julkisivussa havaittiin maalin irtoilua. Vaatii säännöllistä maalausta.
- Sokkelissa joitakin lieviä halkeamia

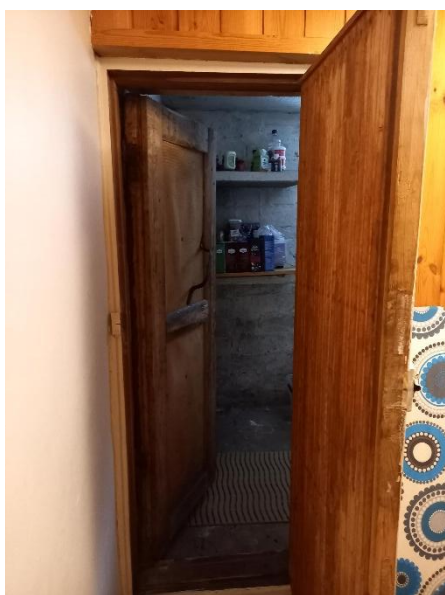
- Alakerran pohjalaatta uusittu vaiheittain vuosina 1988, 1999 ja 2005
- Laatan alla styrox ja muovikalvo
- Varastotilan/ alakerran huoneissa sähkötoiminen lattialämmitys
- Kellarikomeroissa alkuperäinen lattia

Kuva 57 Kellarikomero ja alkuperäinen lattia

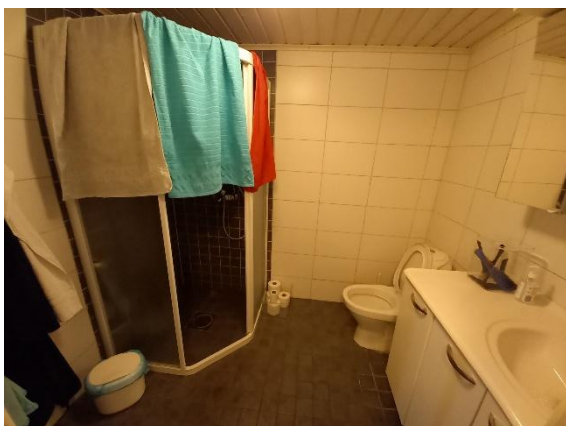
- Wc tila on remontoitu vuonna 2001
- Putkiliitokset eivät vuoda
- Vedenpaine on hyvä
- Lattian kaadot eivät toimi
- Ilmastointi venttiiliratkaisu on keuhno
- Laatoitustyö on tehty huonosti
- Silikoni saumoissa repeämiä ja epäsiistejä
- Pöytätason kaapin sisäpuolella kosteusjälkiä
- Wc tilan mahdollinen saneeraaminen tulevaisuudessa

Kuva 59 Wc- tila

- Korjaustöihin ryhdyttäessä on tehtävä asbestikartoitus.
- Wc tilan lattia kaadot eivät toimi hyvin, ilmastointi/ ilmanvaihto on heikko, silikoni saumoissa on repeämiä, pöytätason kaapin sisäpuolella kosteusjälkiä.

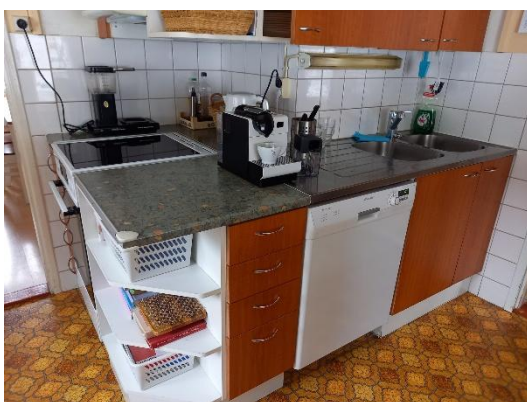
- Putkiliitokset ja sekoittaja eivät vuoda
- Vedenpaine on hyvä
- Kosteusjälkiä ei havaittu
- Silikoni saumat syytä uusia

Kuva 67 Keittiön vesipiste

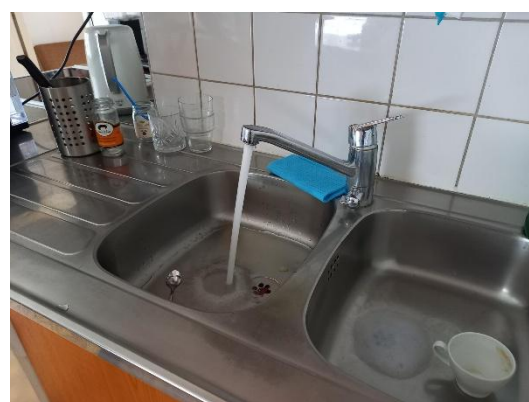
Kuva 66 Vedenpaine hyvä

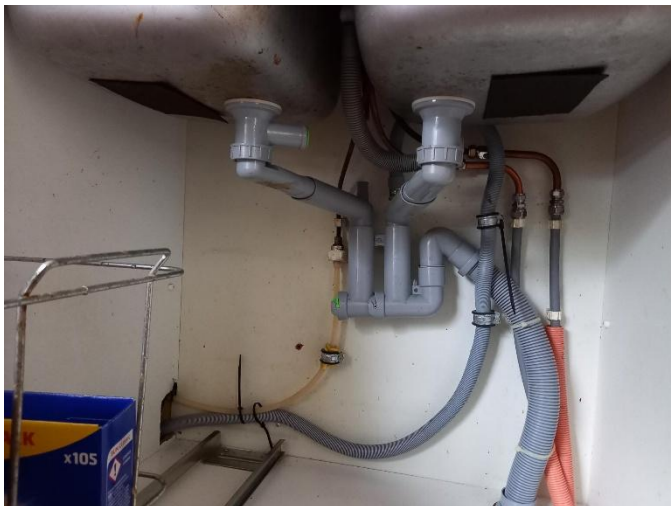
Kuva 69 Putkiliitokset

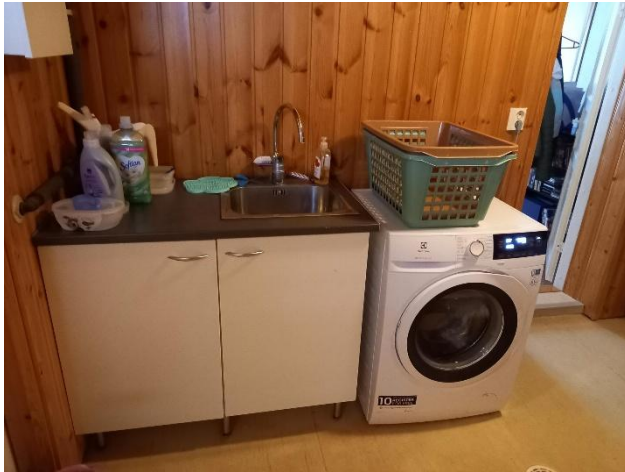
- Putkiliitokset ja sekoittaja eivät vuoda
- Vedenpaine on hyvä
- Kosteusjälkiä ei ole
- Silikoni saumojen vaihto ajankohtaista

Kuva 70 Alakerran vesipiste
