Lahden kaupunki

A-kunnossapitoluokan kevyen liikenteenväylien kuntotutkimus 2011

Liikennemerkkit ja muut merkinnät

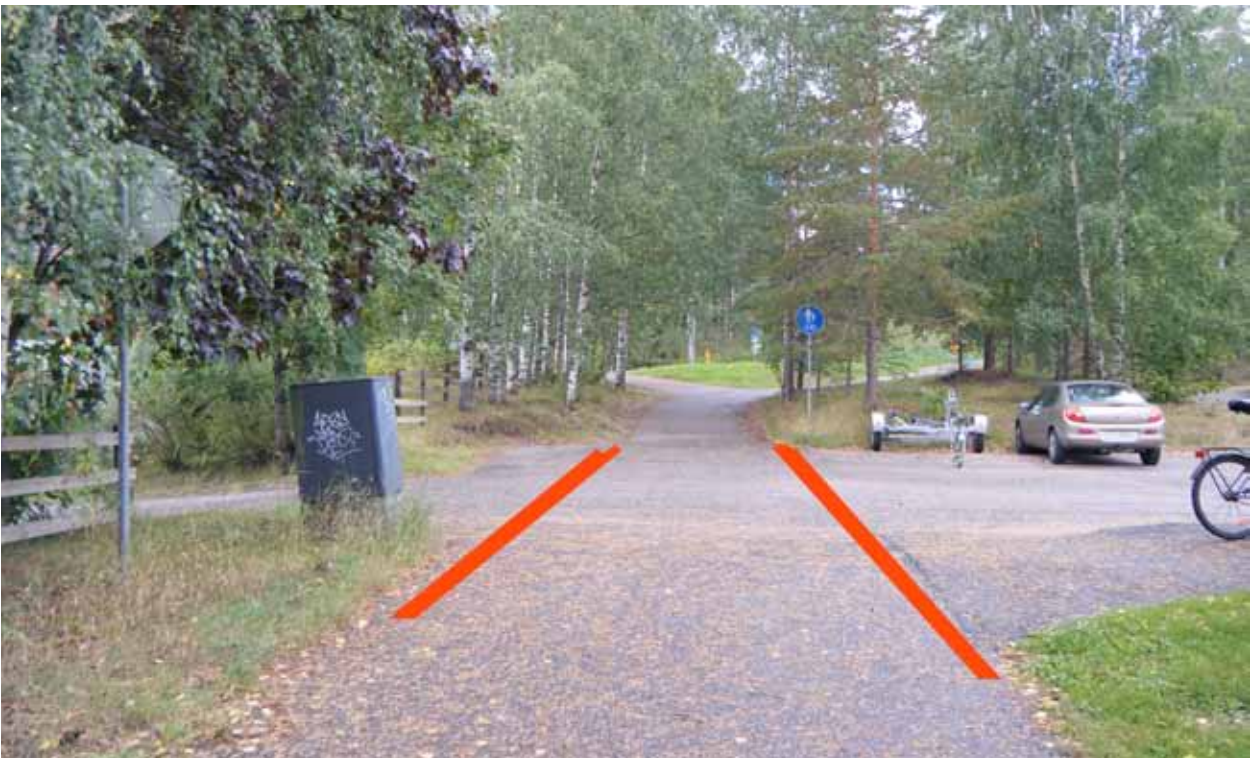
Kuva 4. Kadun päässä olevan parkkialueen läpi kulkeva yhdistetty kevyenliikenteen väylä. Pyöräilijöiden turvallisuuden kannalta olisi hyvä jos väylä olisi merkattu ohuella katkoviivalla.

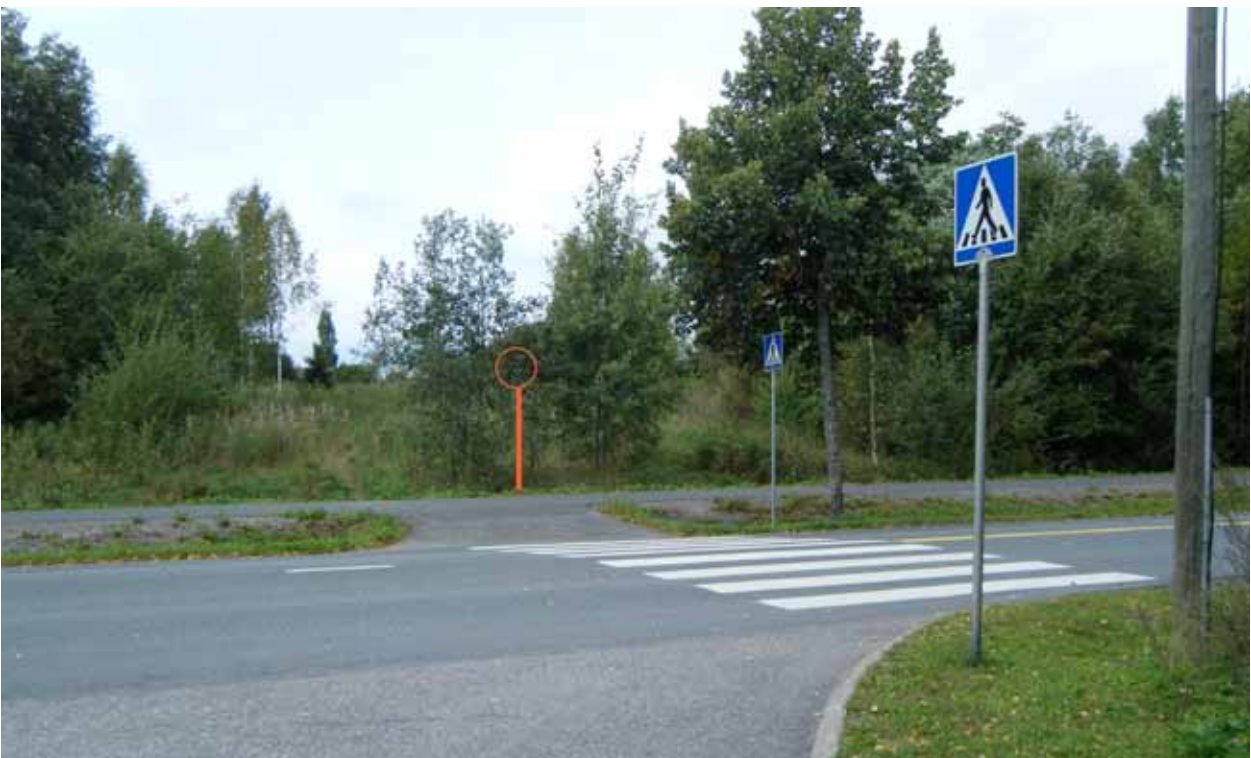
Kuva 8. Kuva osoittamassa kohdassa olisi hyvä olla yhdistetyn kevyenliikenteenväylän merkintä.

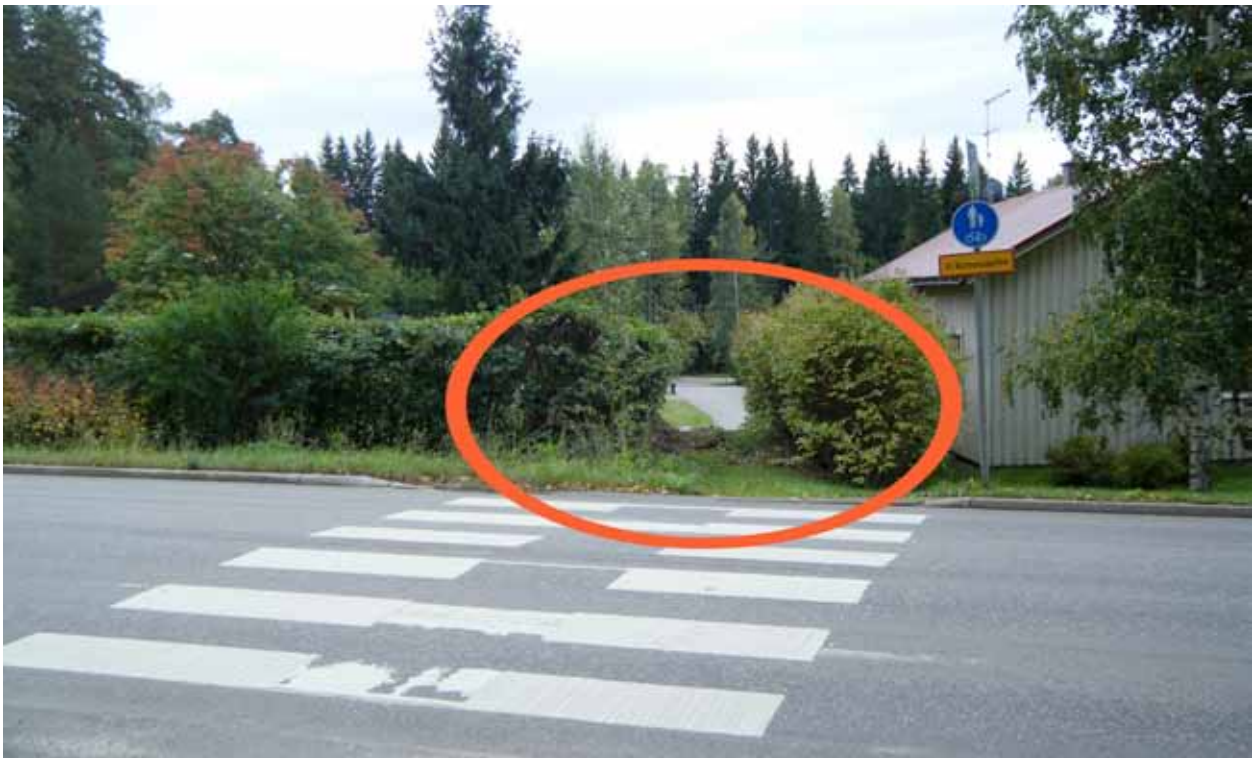
Kuva 12. Suojatie, jossa pyörätiejatke johtaa hoitamattomalle nurmialueelle.

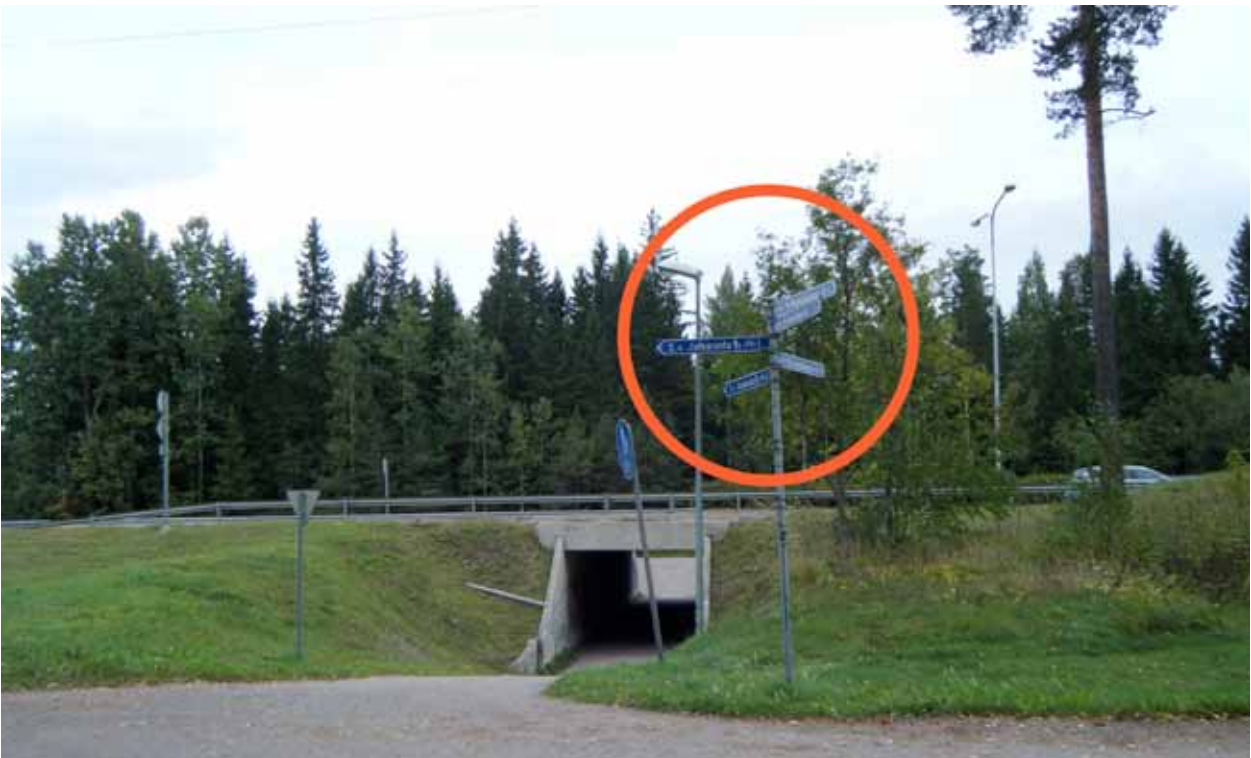
Kuva 20. Opastetolpan kylttejä käännelty.

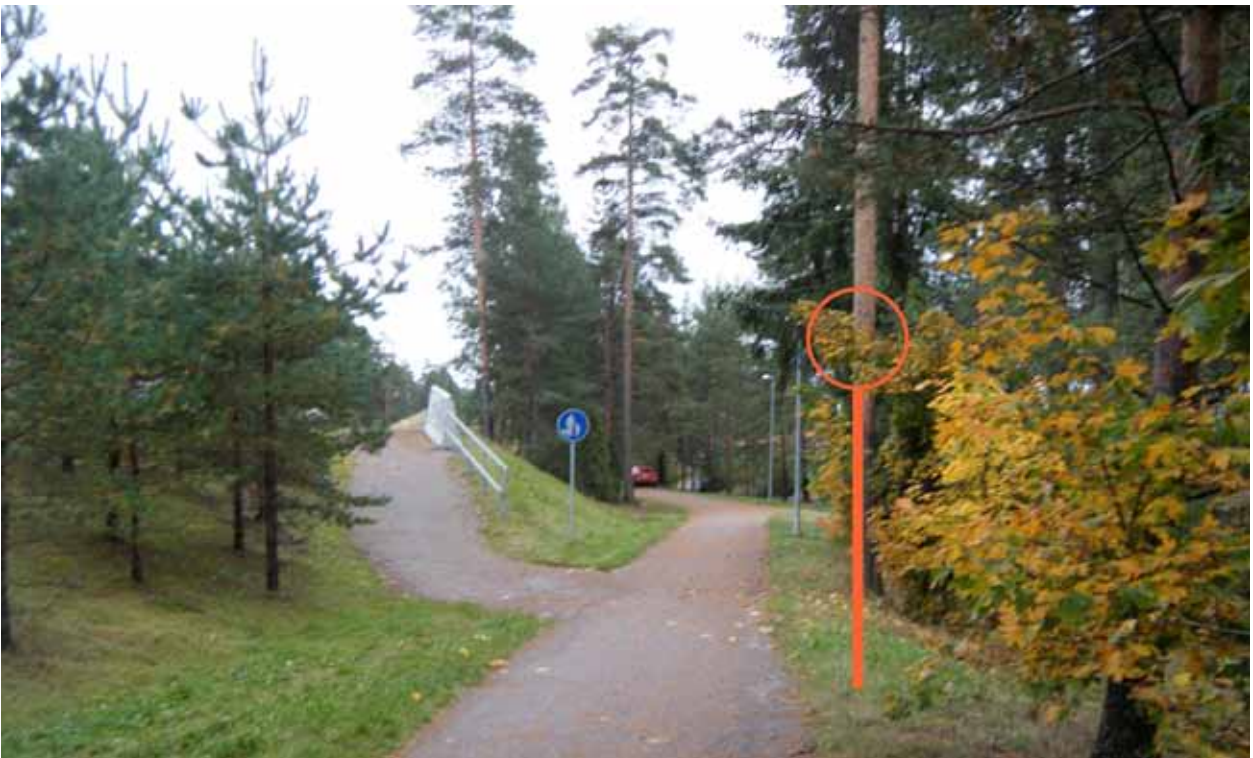
Kuva 32. Kuva osoittamassa kohdassa olisi hyvä olla yhdistetyn kevyenliikenteenväylän liikenne-merkki

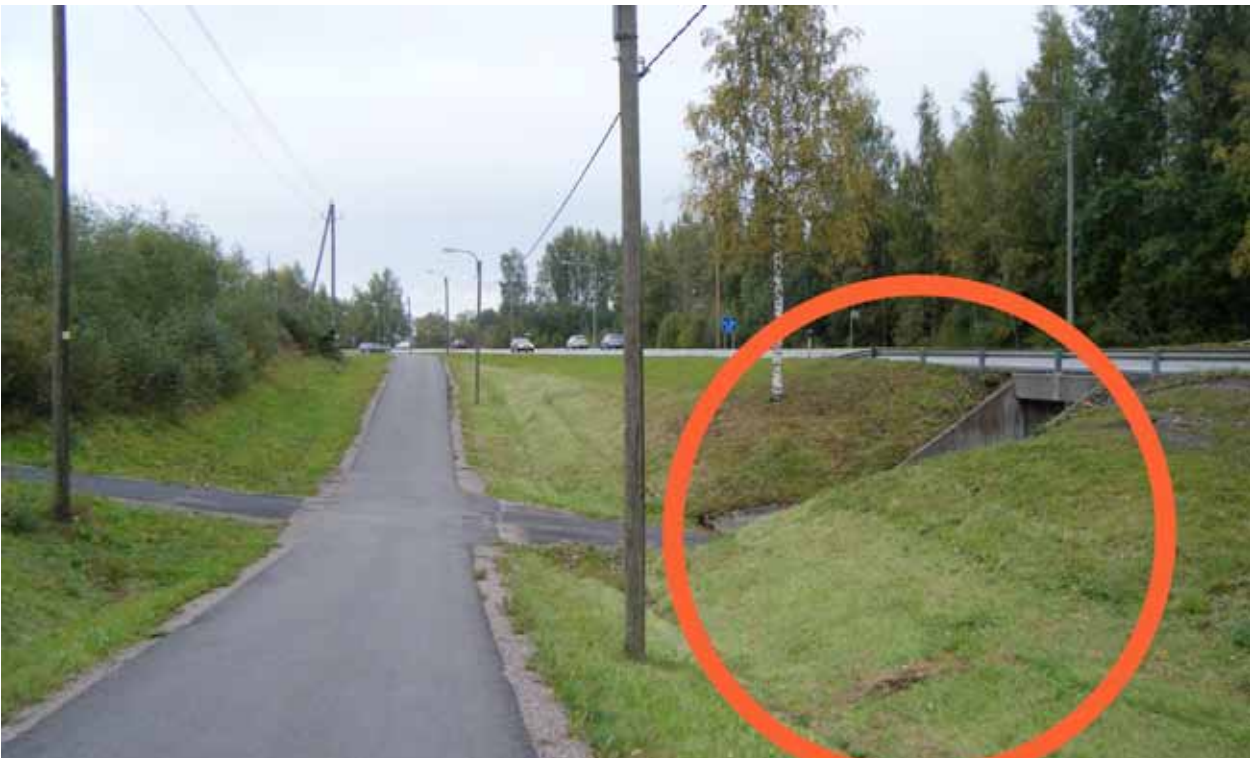
Kuva 36. Alikulkutunnelin suuaukon edessä oleva pinnanmuotoilu peittää näkemäalueen.

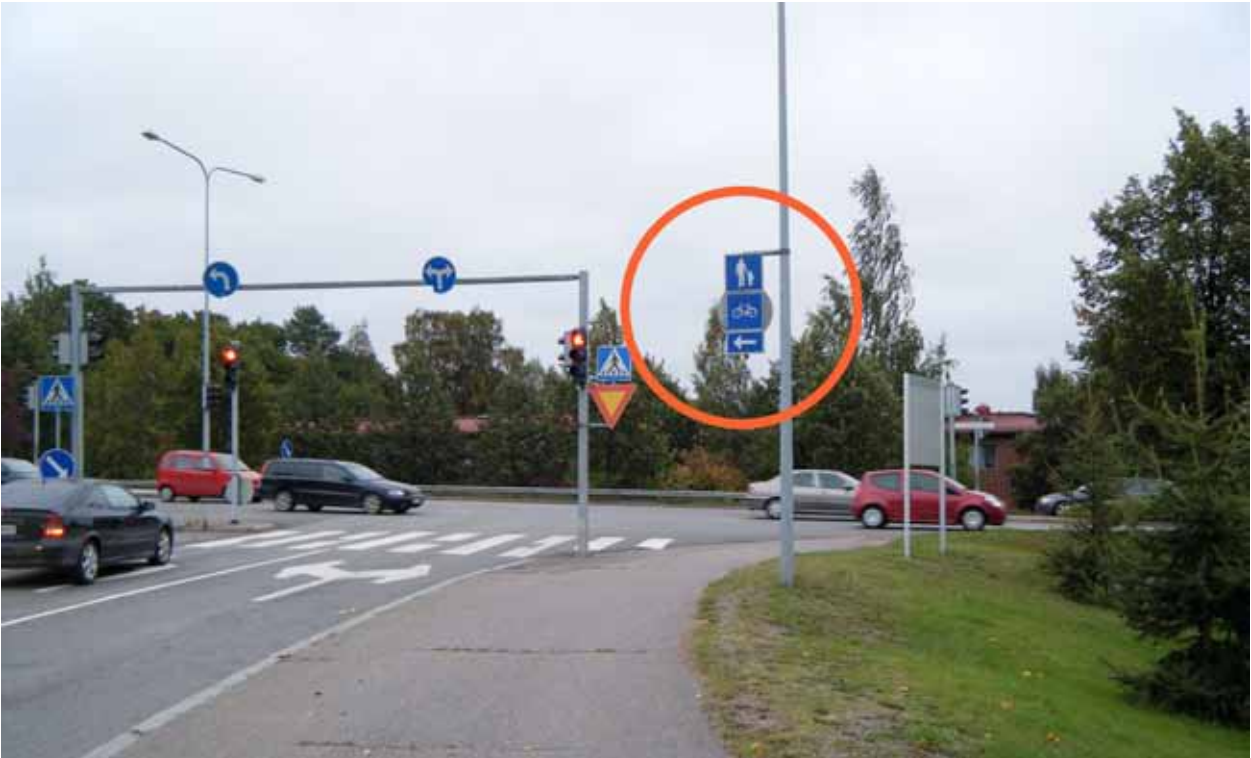
Kuva 43. Poikkeava yhdistetyn kevyenliikenteen liikennemerkki.

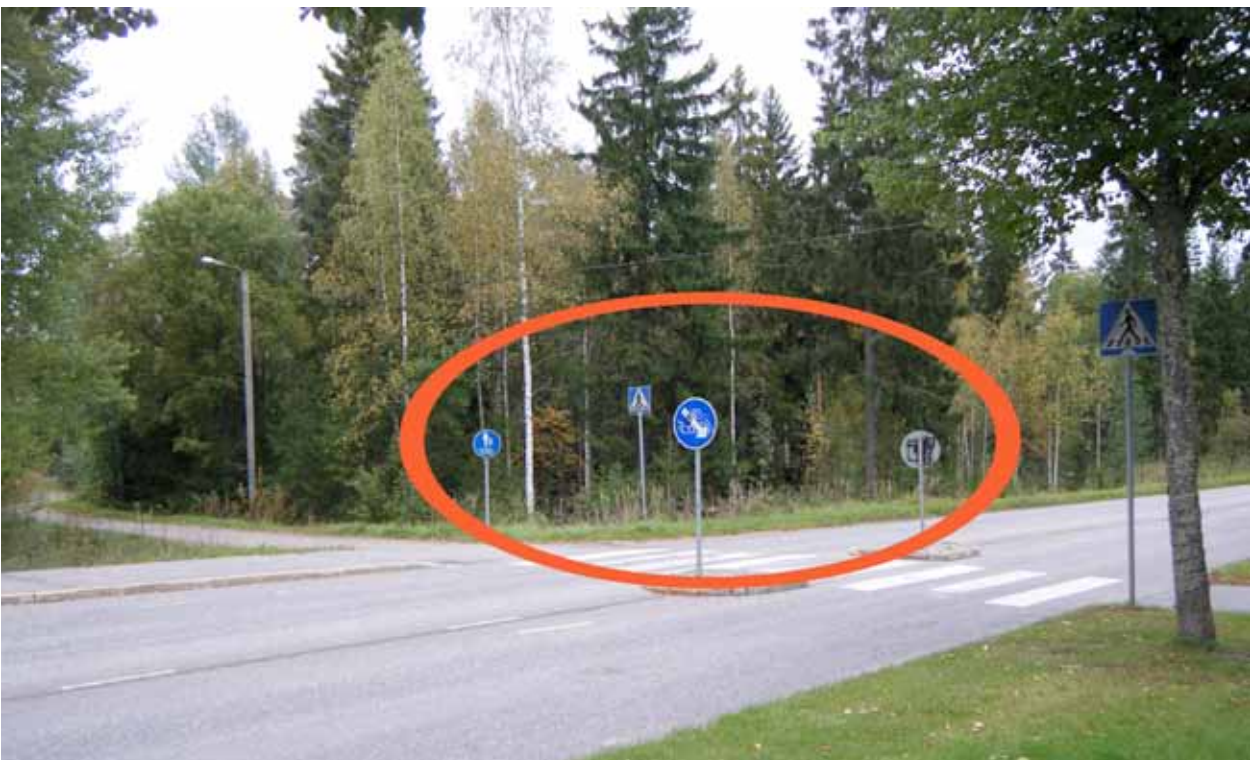
Kuva 48. Töhrittyjä liikennemerkkejä.

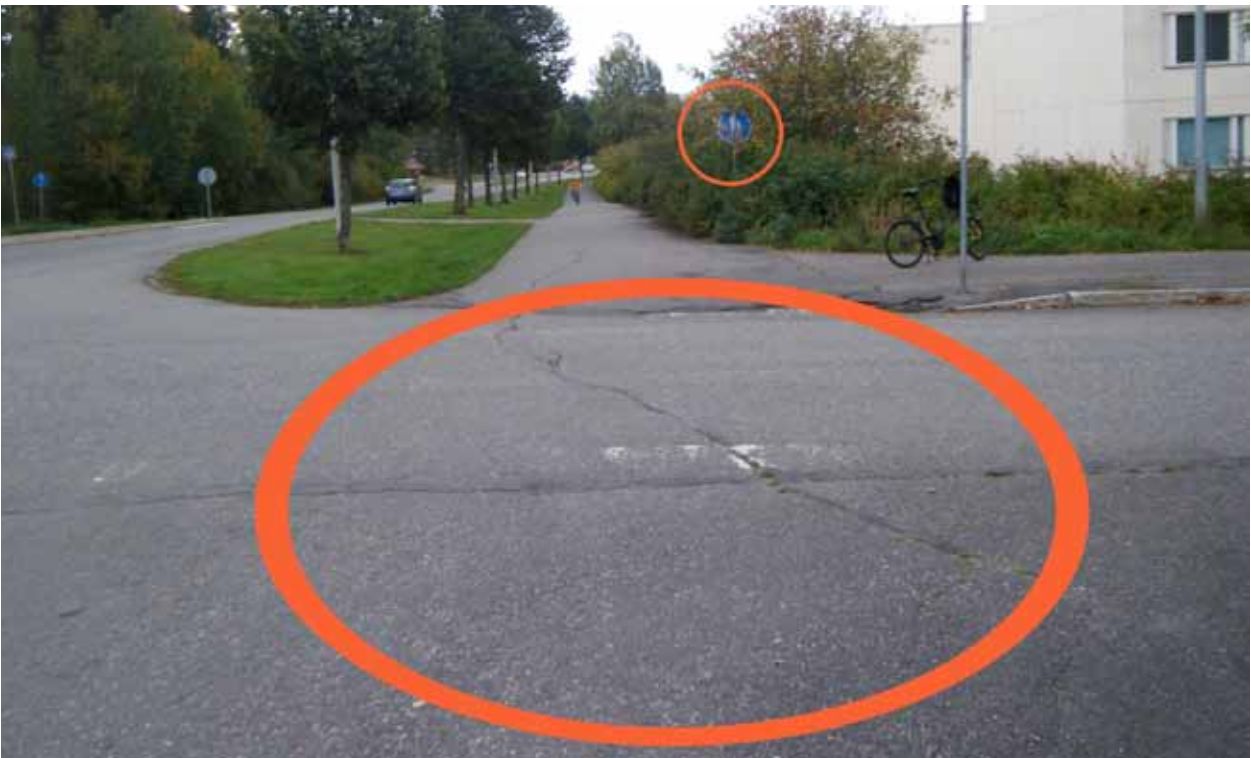
Kuva 56. Kasvillisuus peittää yhdistetyn kevyenliikenteenväylän liikennemerkkin. Pyörätien jatke puuttuu.

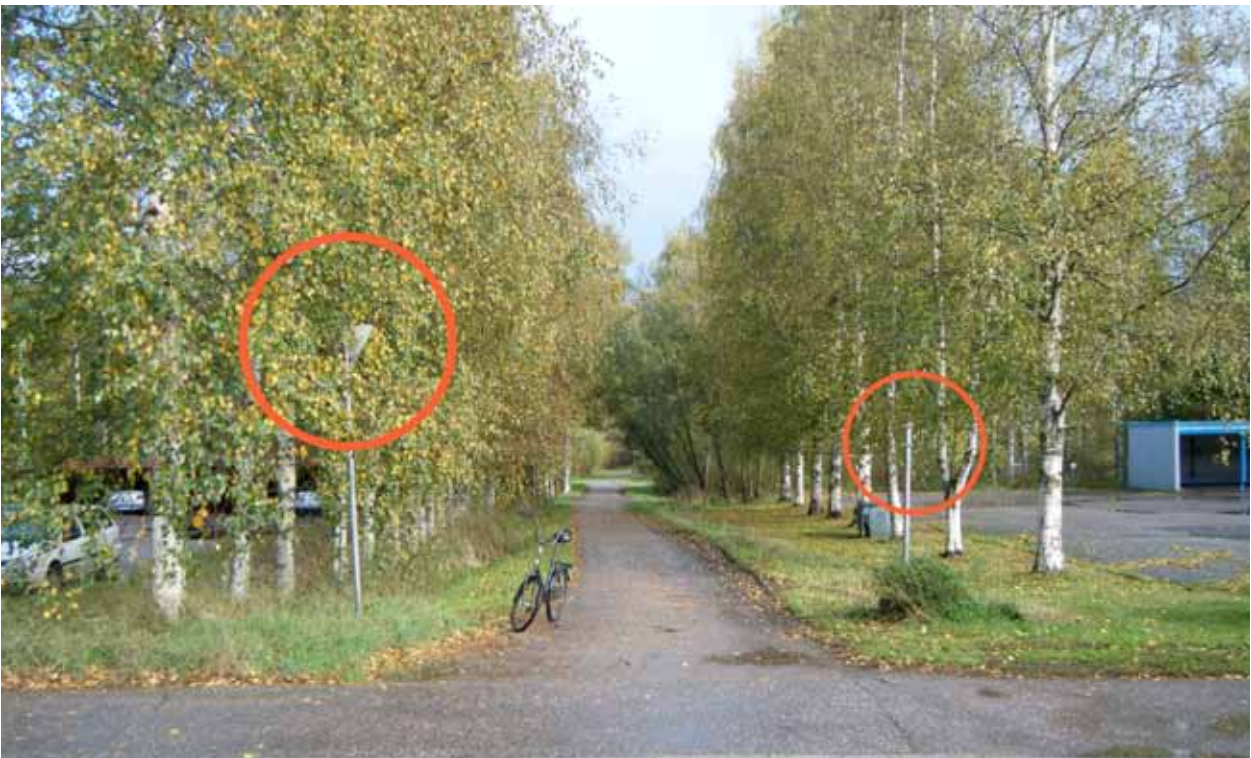
Kuva 80. Kasvillisuus peittää liikennemerkin. Tolppa jossa ei ole liikennemerkkiä.

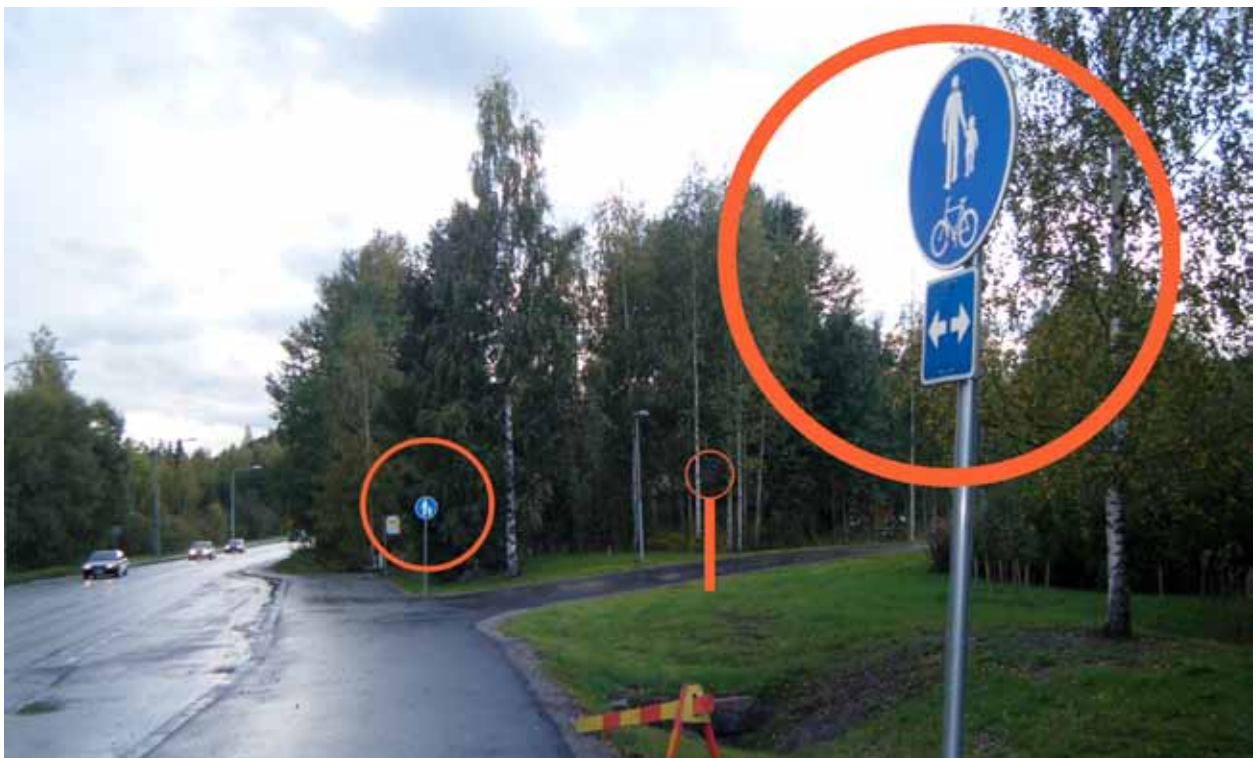
Kuva 86. Kuvan osoittamassa kohdassa olisi hyvä olla yhdistetty kevyenliikenteenväylän liikenne-merkki.

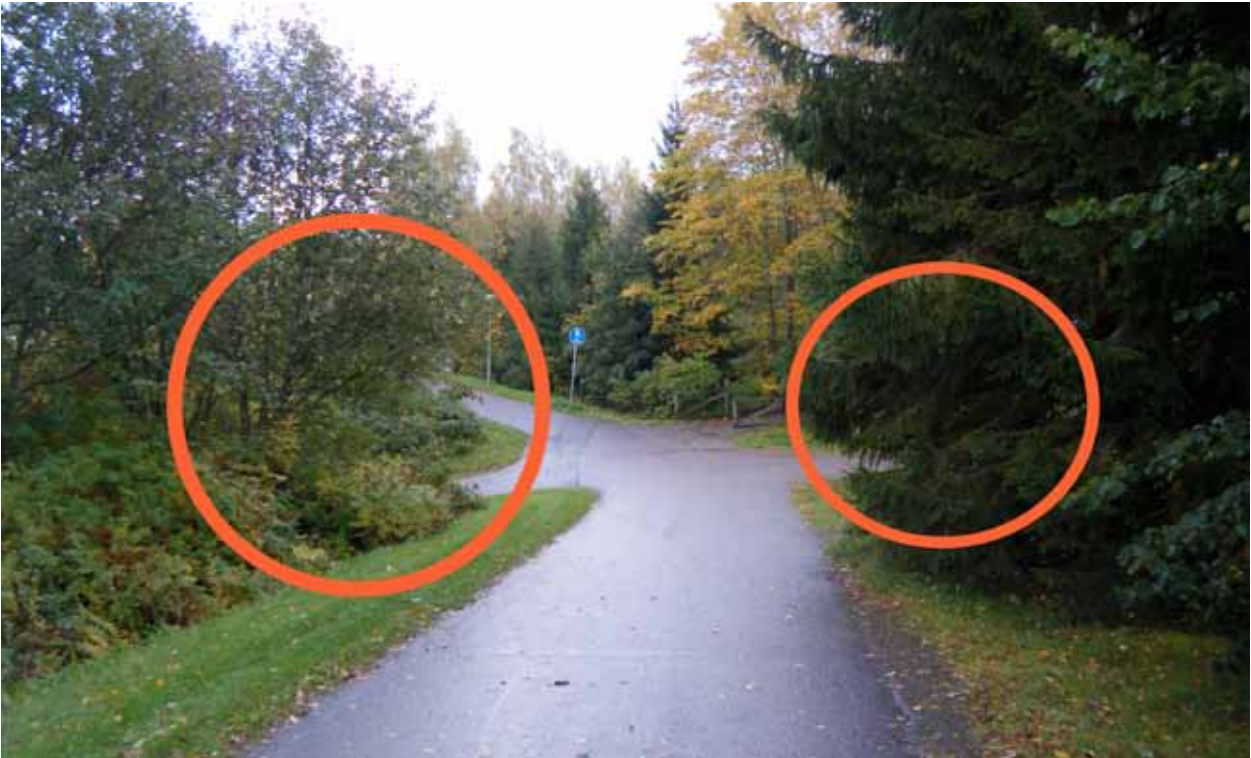
Kuva 95. Kasvillisuus peittää näkemäalueen.

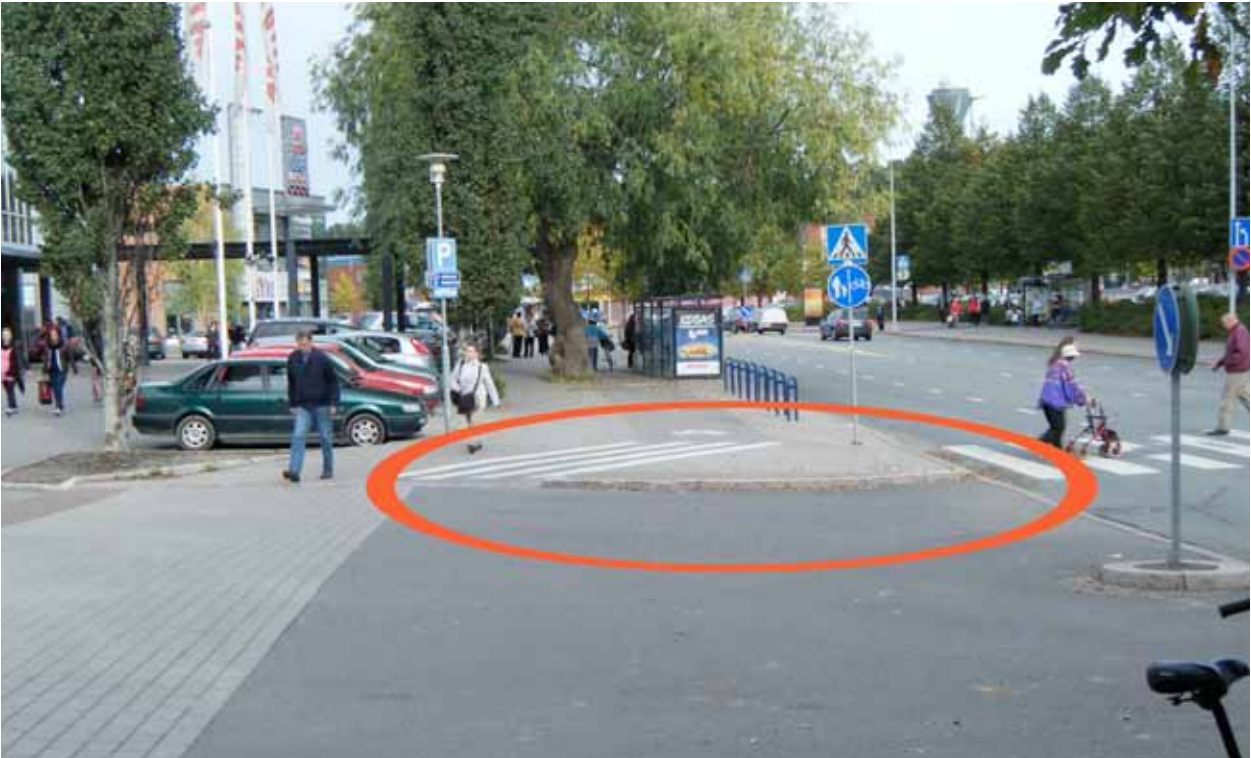
Kuva 115. Pyöräkaistan päässä korkea reunakiveys. Vaarallinen pyöräilijöille.

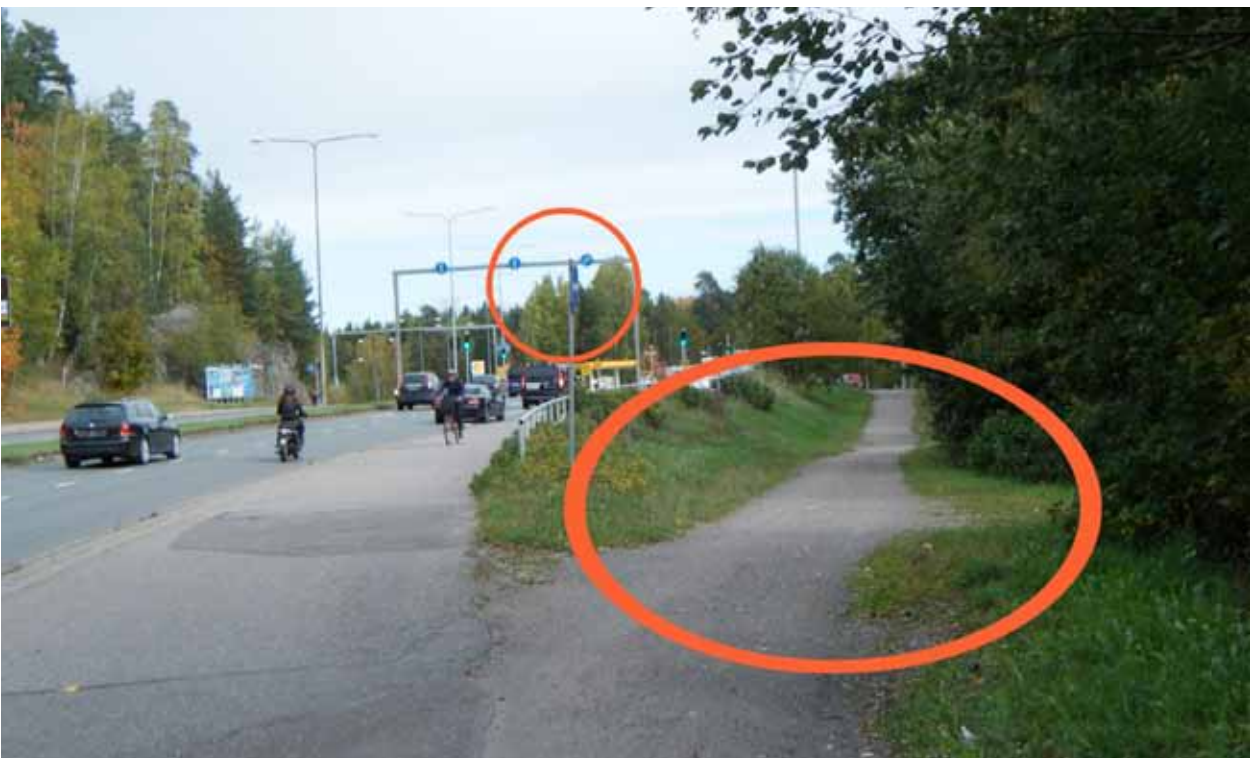
Kuva 116. Mitä kautta pyöräliikenne ohjataan? Yhdistetyn kevyenliikenteenväylän liikenne merkki on suunnattu hiekkatien käyttäjille.

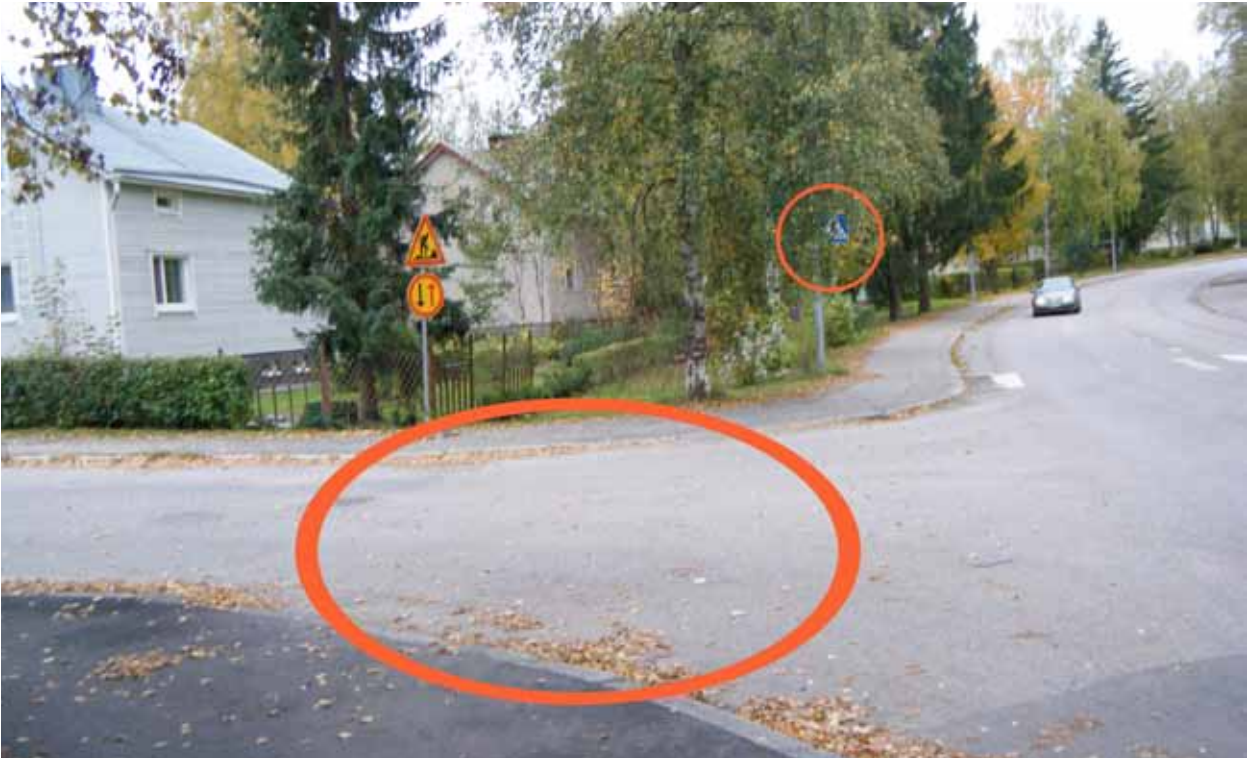
Kuva 127. Pyörätien jatke puuttuu. Kasvillisuus peittää yhdistetyn kevyenliikenteen liikennemerkkin.

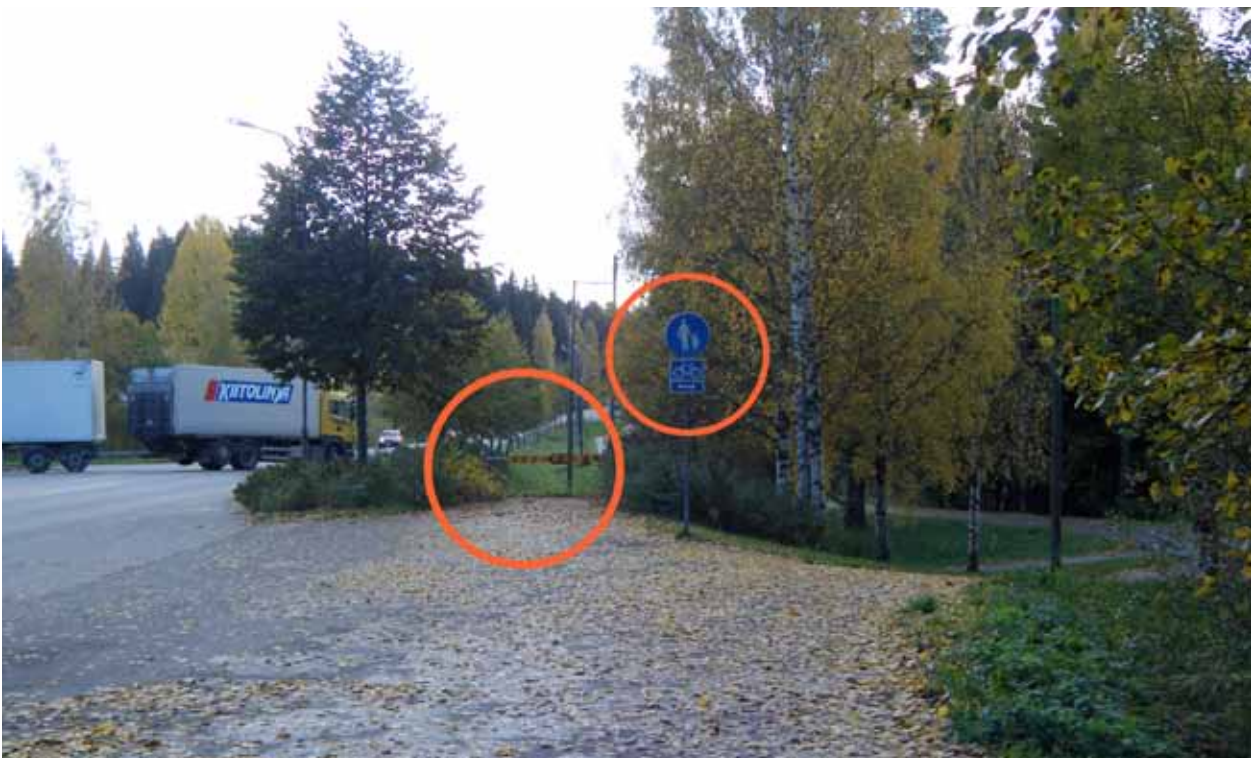
Kuva 150. Poikkeava yhdistetyn kevyenliikenteenväylän liikennemerkki. Rappusten eteen selvemmin näkyvä este.
