# **TIIVIYSMITTAUS SEKÄ KAKSI- VAIHEINEN LÄMPÖKUVAUS**

Laadunvarmistusmenetelmänä

Juho Paloniitty

Opinnäytetyö  
Huhtikuu 2014  
Rakennustekniikan  
koulutusohjelma  
Talonrakennustekniikka

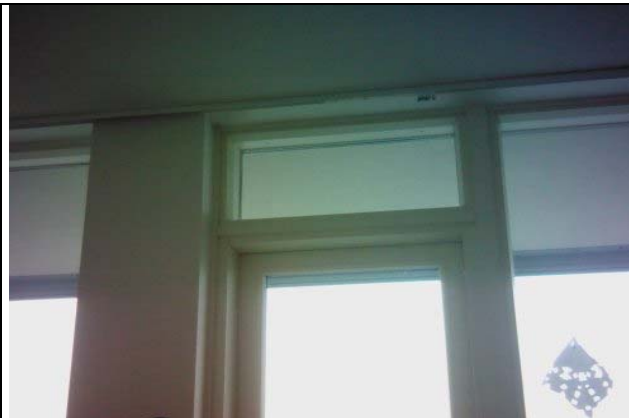
Lämpökuva 7.

Ilmavuoto oven ja yläikkunan välikarmissa

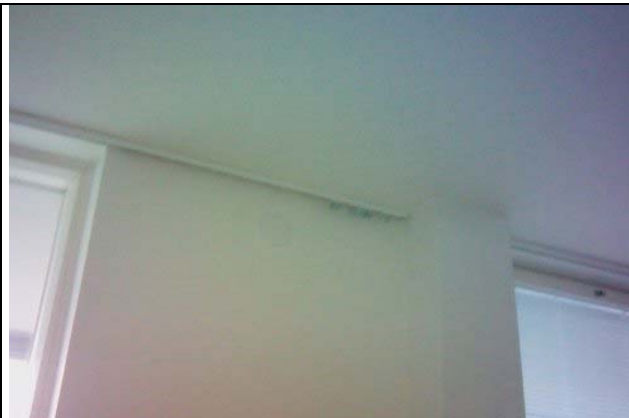
Lämpökuva 8.

Kylmäsilta

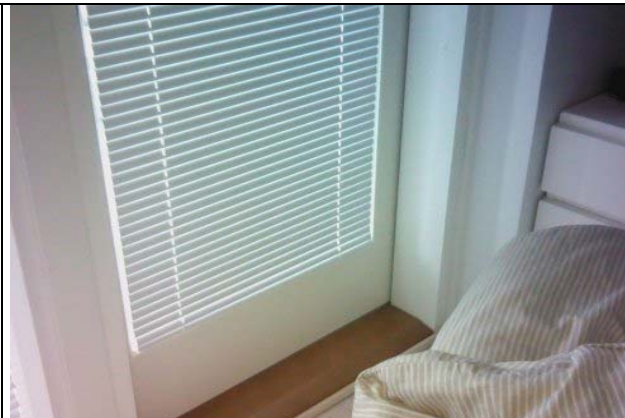
Lämpökuva 22.

Ilmavuoto oven tiivisteessä

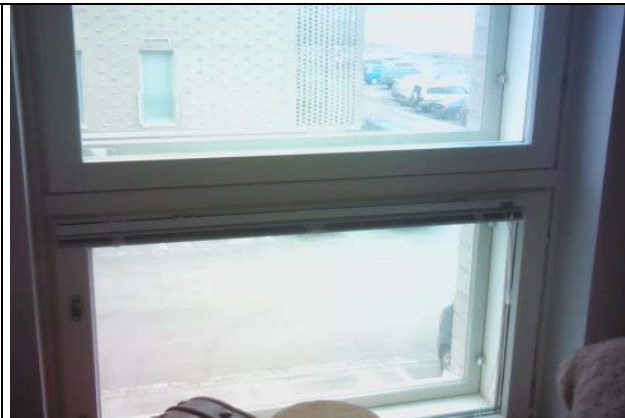
Lämpökuva 31.

Ilmavuoto ikkunan tiivisteessä

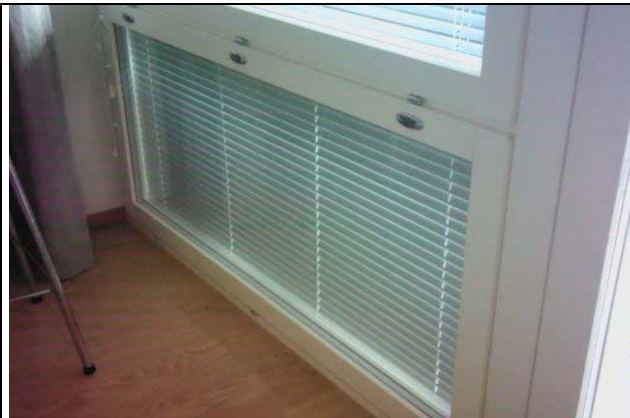
Lämpökuva 35.

Tyypillinen kiinteä ikkuna

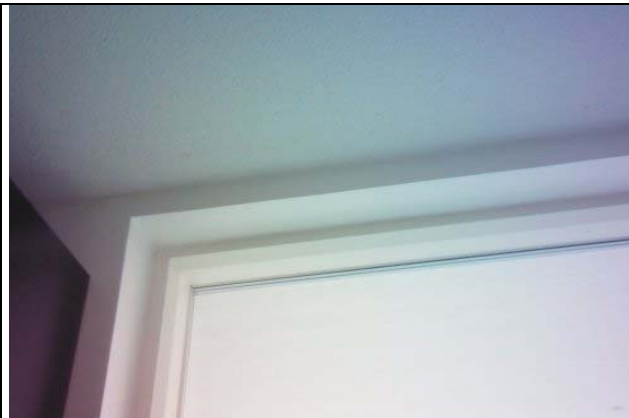
Lämpökuva 40.

Ilmavuoto ikkunan tiivisteessä.

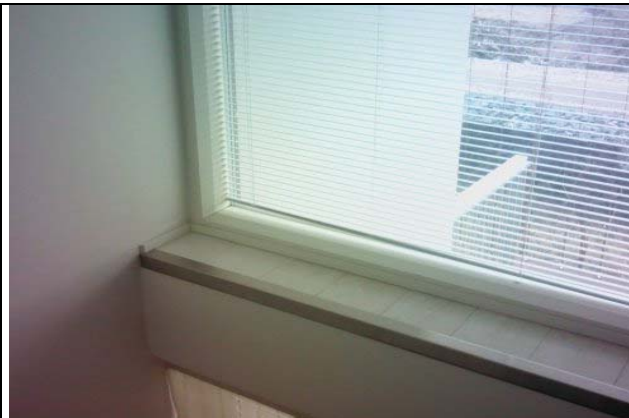
Lämpökuva 41.

Lievä ilmavuoto kiinteään ikkunan karmin jirissä.

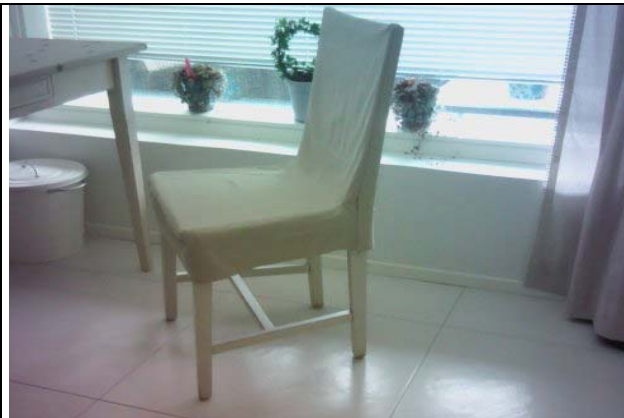
Lämpökuva 44.

Kylmä kaistale lattian reuna-alueella ulkoseinän vierustalla. 1.lattialämmitysputki n. 30 cm seinästä.
