LINTULAN PYHÄN KOLMINAISUUDEN LUOSTARIN RAKENNUS-
TEN KUNTOARVIORAPORTTIEN PÄIVITTÄMINEN SEKÄ HUOL-
TOKIRJOJEN LAATIMINEN

Opinnäytetyö

Toukokuu 2014

KUNTOARVIORAPORTTI

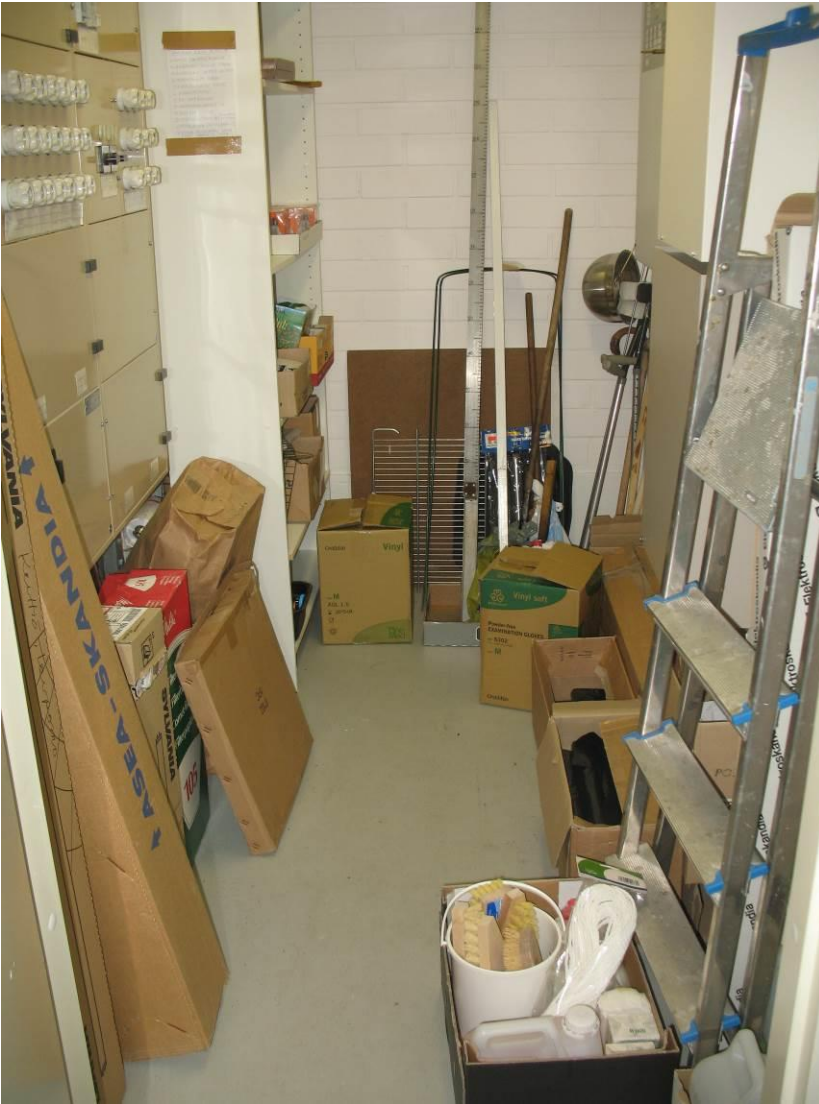
Kuva S2 Keskushuone

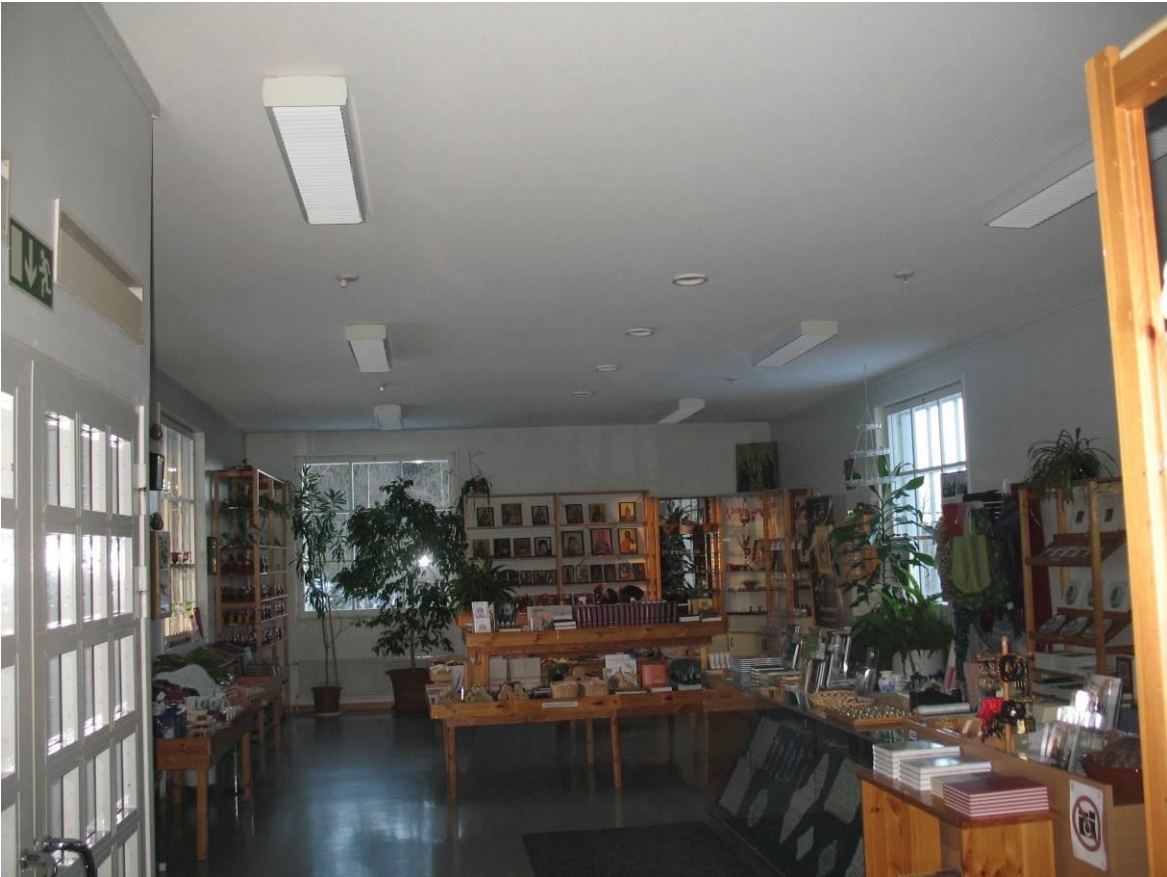
Kuva S1, myymälän valaistusta.

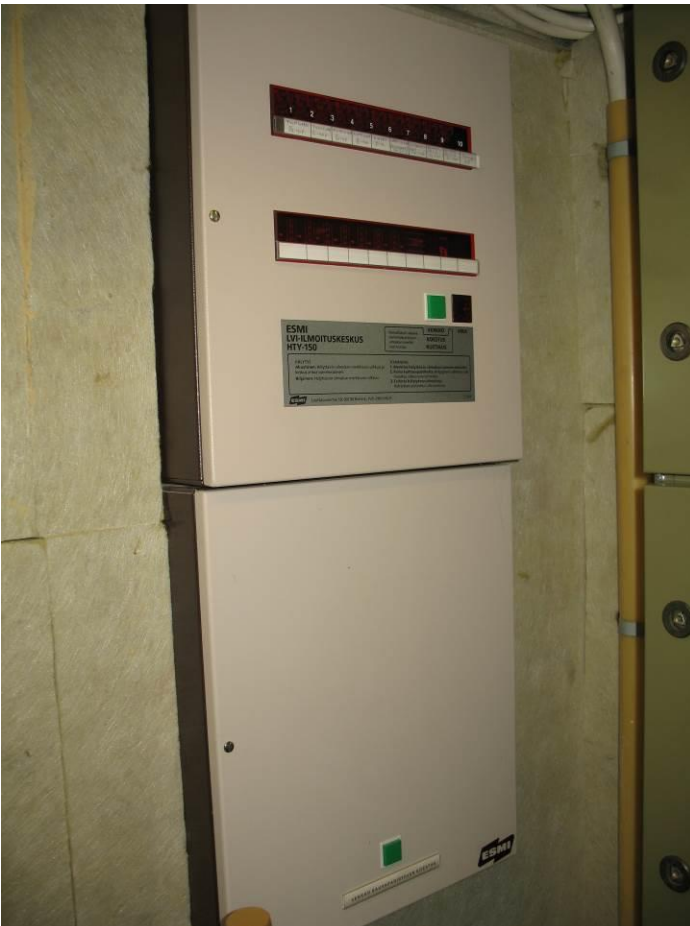
Kuva S2 LVI-hälytyskeskus

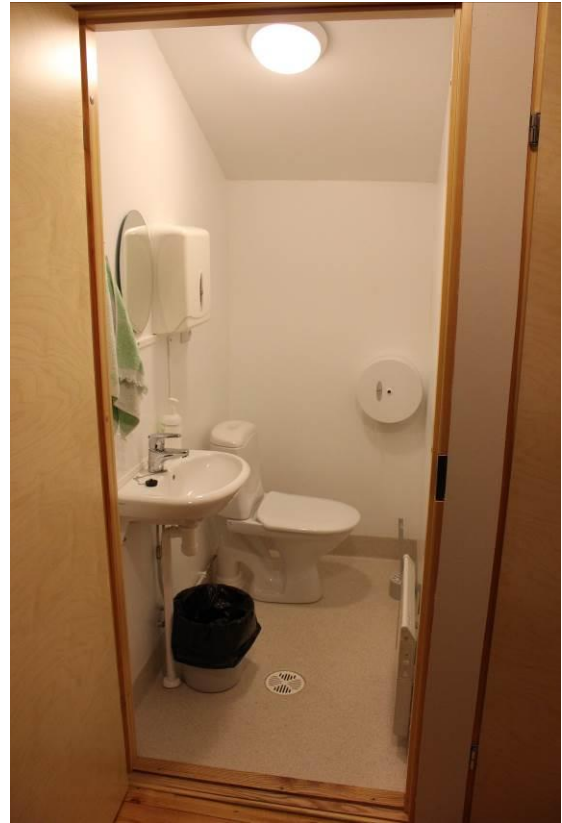
Kuva R3/9. WC:n kunto on hyvä.

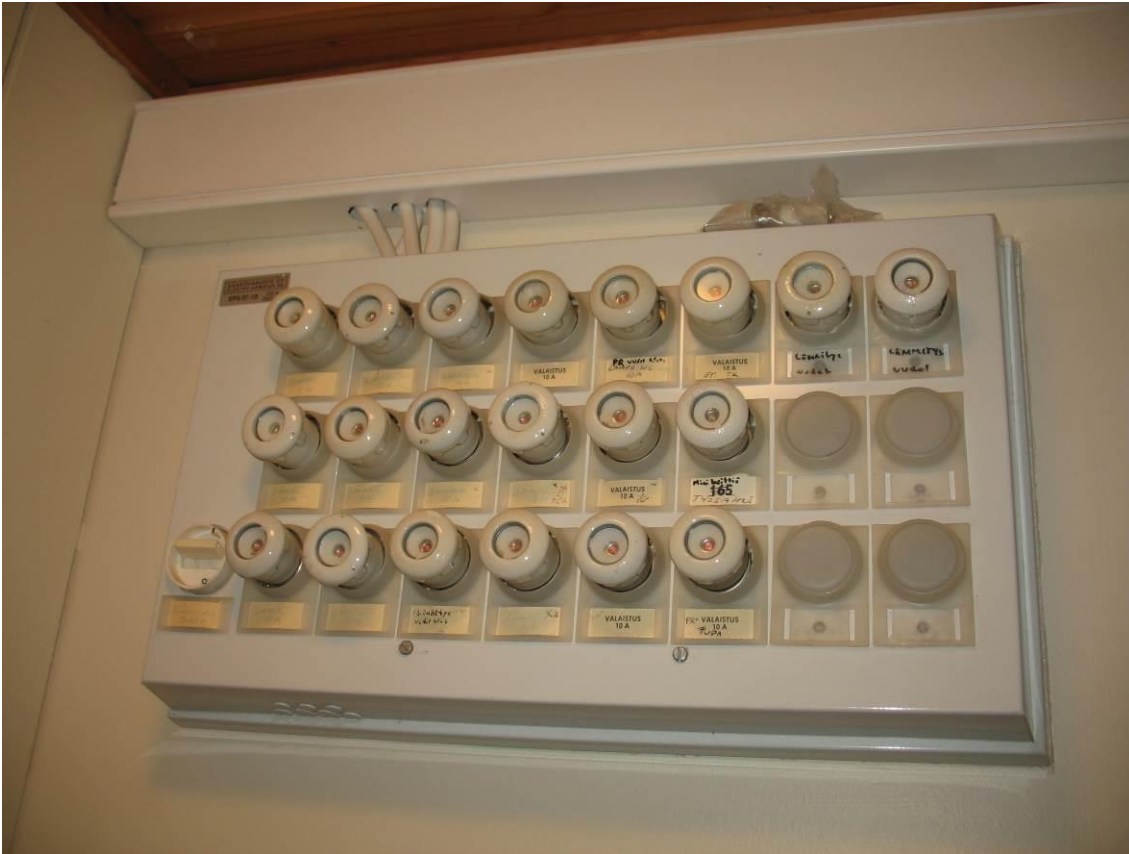
Kuva S1, ryhmäkeskus.

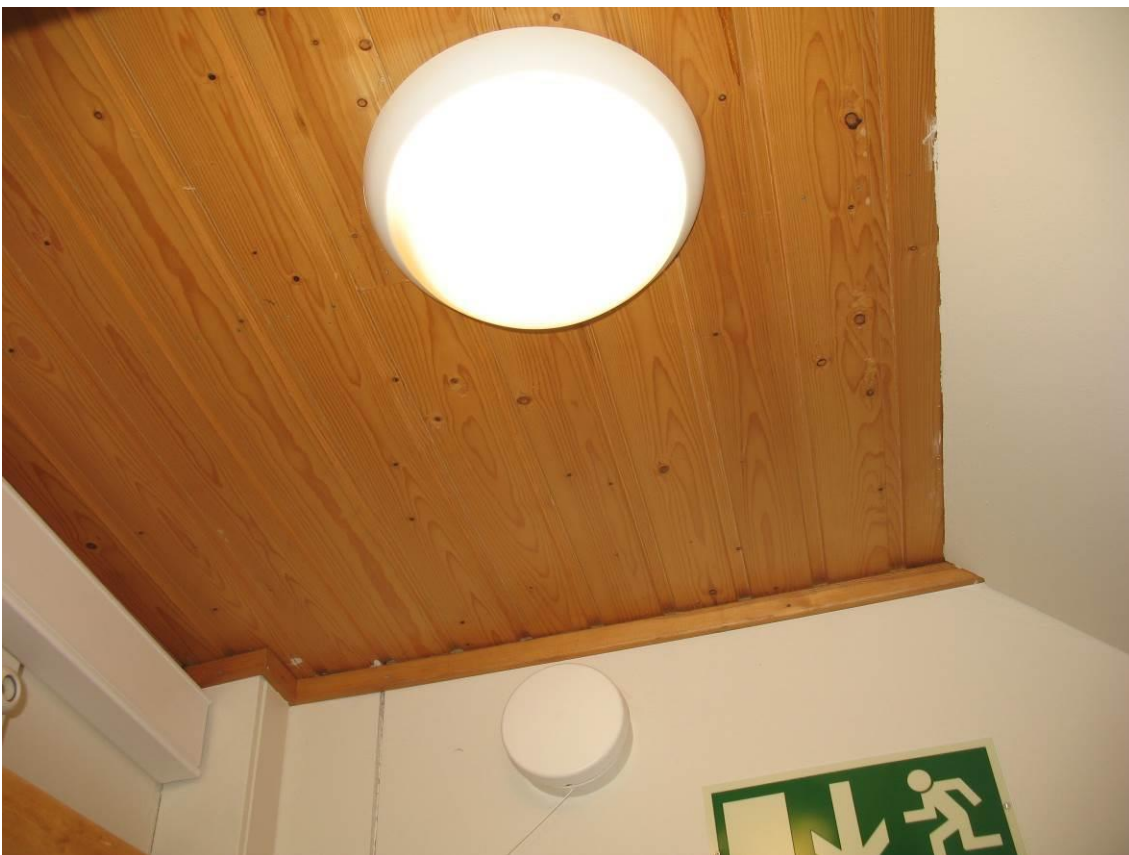
Kuva S2 valaistusta.

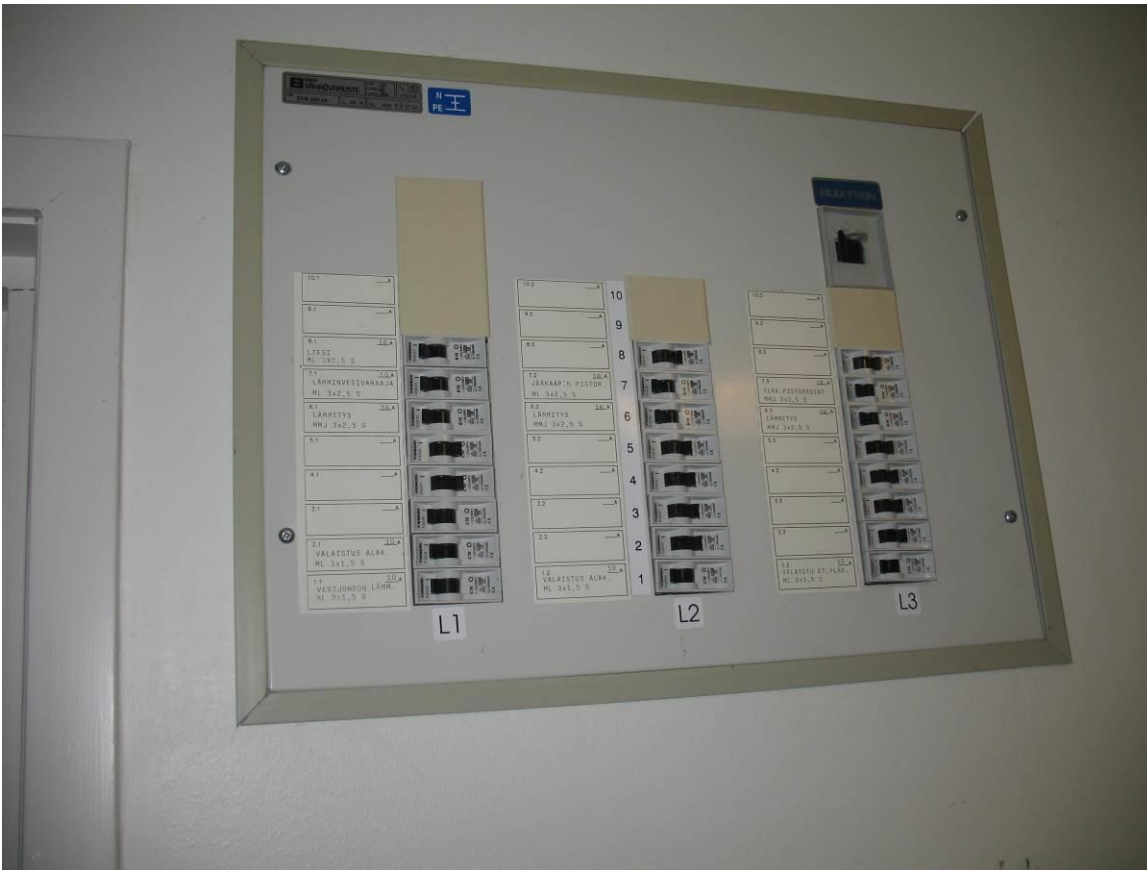
Kuva S1, ryhmäkeskus.

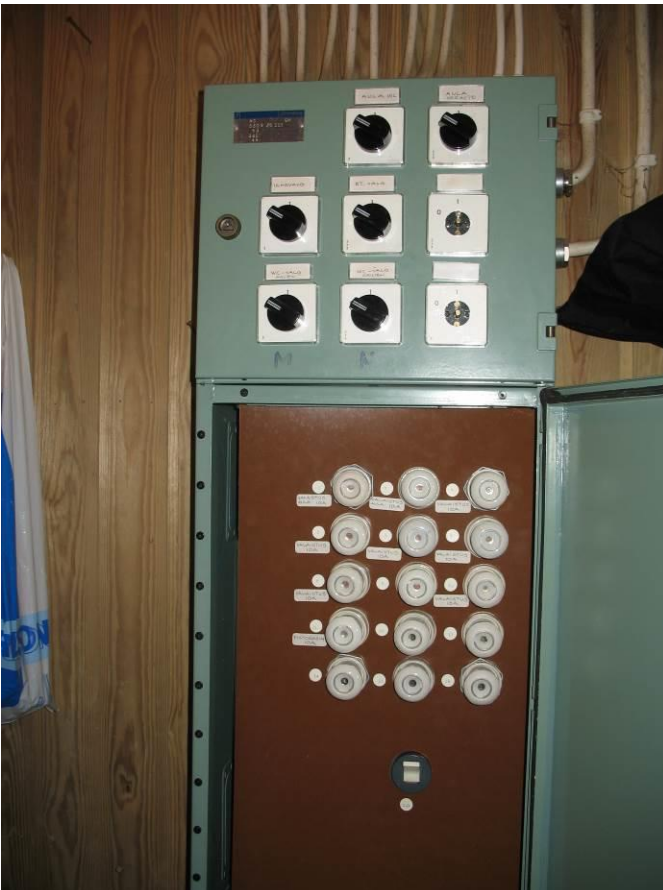
Kuva S2 ryhmäkeskus sisällä.

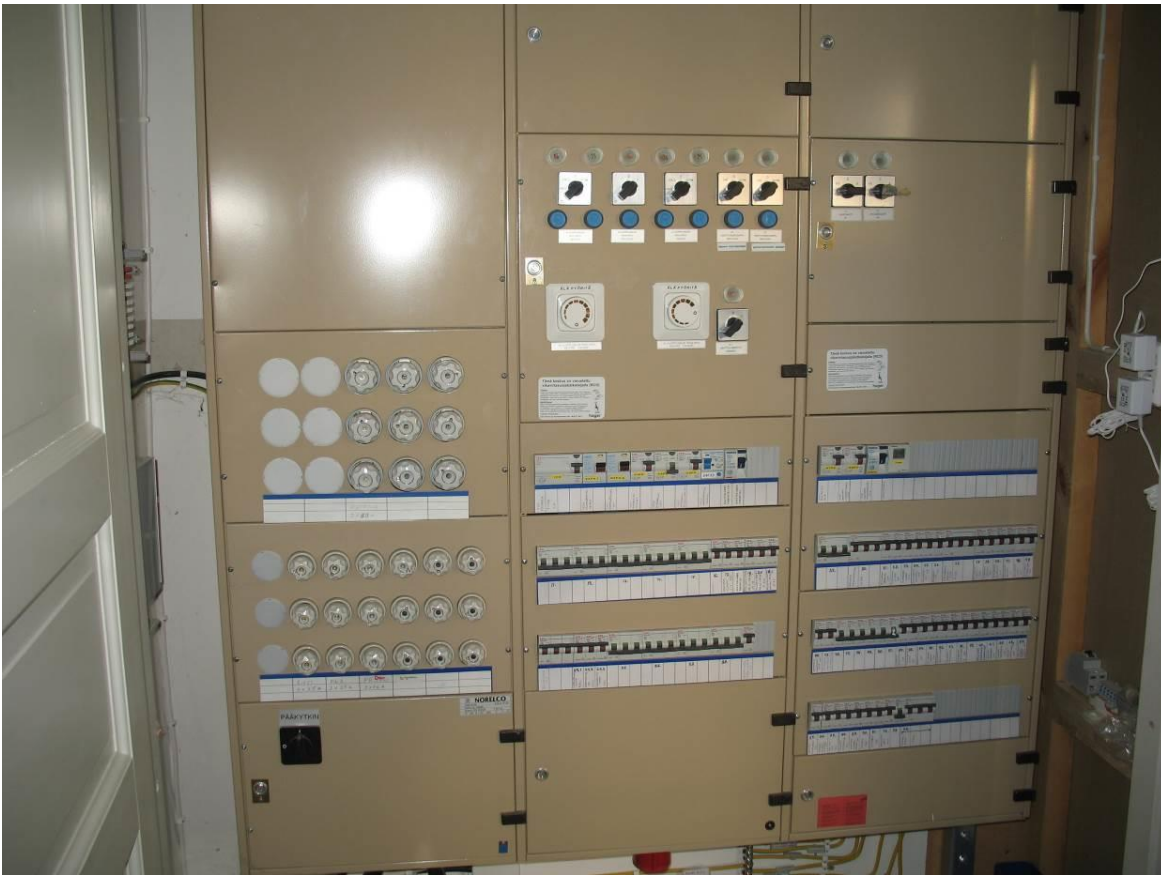
Kuva S1, Ryhmäkeskus RK1.

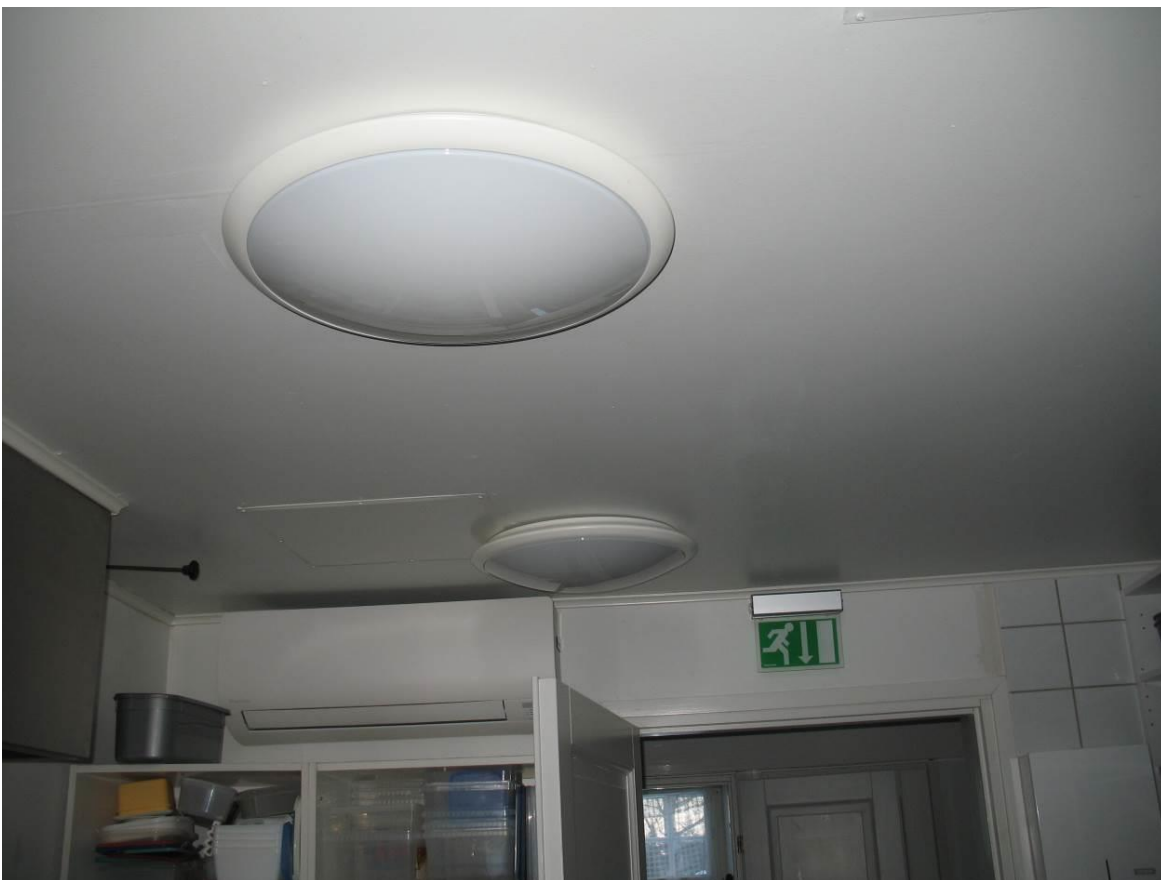
Kuva S2 Valaistusta.
