TAMPEREEN AMMATTIKORKEAKOULU
Rakennustekniikan koulutusohjelma
Talonrakennustekniikka

Tutkintotyö

KIINTEISTÖ OY SIRKKAVUORI II KUNTOTUTKIMUS

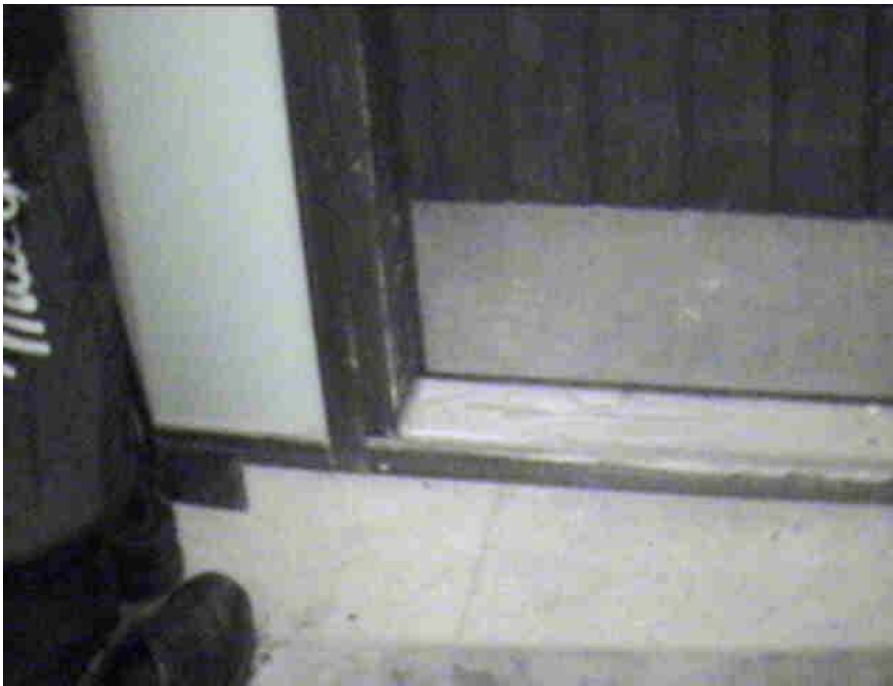
Asunto B8

Ulko-oven tiiviste vuotaa.

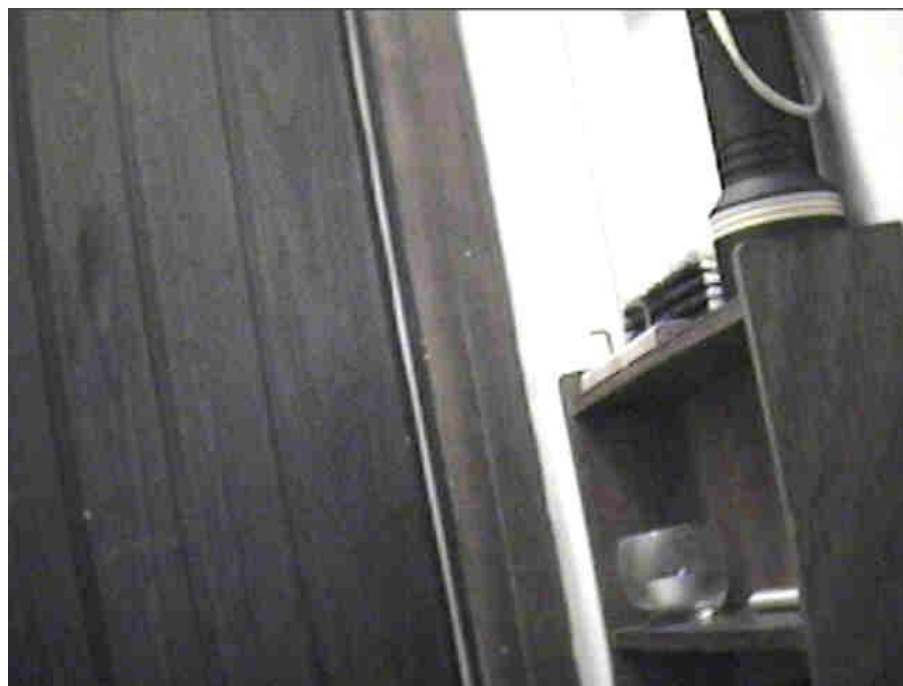
Asunto C15

Ulko-oven tiiviste vuotaa.
