Pientalon kuntoarvio ja korjaustarveselvitys

Henrik Turtinen
Opinnäytetyö
Kevät 2016
Rakennustekniikan koulutusohjelma
Oulun ammattikorkeakoulu

Tämän opinnäytetyön tavoitteena oli tutkia Rovaniemellä sijaitsevan, vuonna 1967 rakennetun pientalon vaipparakenteiden kunto ja mahdolliset vauriokohdat. Lisäksi tarkoituksena oli laatia kuntotutkimuksessa esille nousseisiin korjaustarpeisiin korjausvaihtoehtoja kustannusarvioineen.

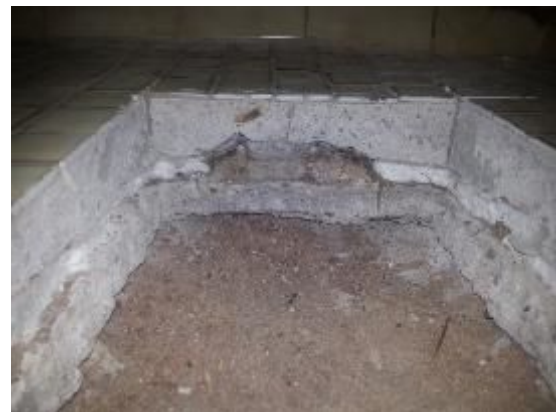
Laatan lämmöneriste kuivissa tiloissa on talon omistajalta saadun tiedon mukaan kivivilla ja kosteissa tiloissa styrox-eriste (kuva 6). Laatassa menevät vesiputket on vedetty kivivillakaistan sisällä. Lämmöneristeen ylä- ja alapinnassa on muovi ainakin märkätiloissa.

KUVA 6. Kaksoisbetonilattian rakenne (vas.) ja rakenneavaus (oik.)

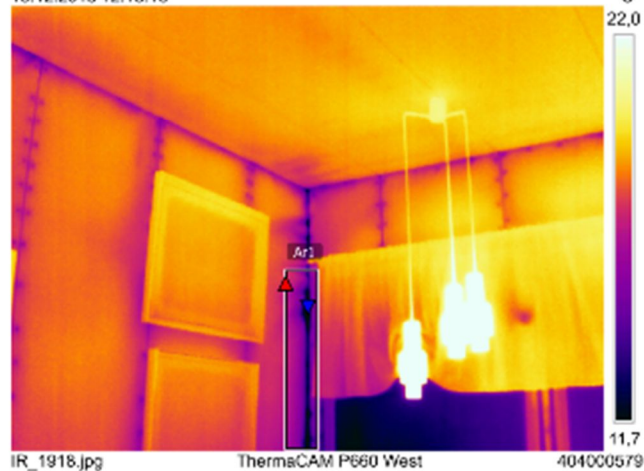
DC_1919.jpg

Ulkoseinien nurkkaliitos vuotaa.
Tarkistetaan ulkoseinän ja yläpohjan
ilmansulun liitos sekä nurkka-alueen
eristys.

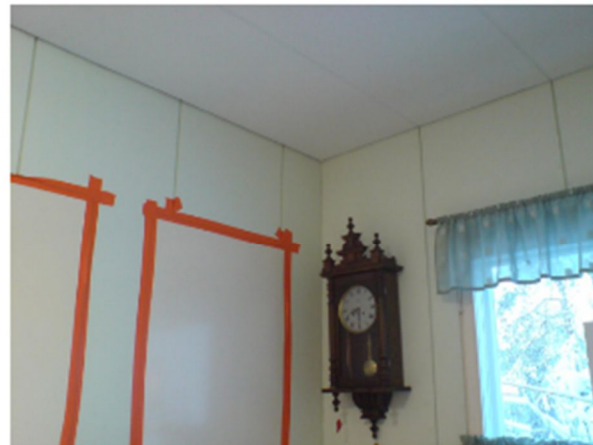
IR_1960.jpg

Ilmevuoto väliseinän liitoksesta.

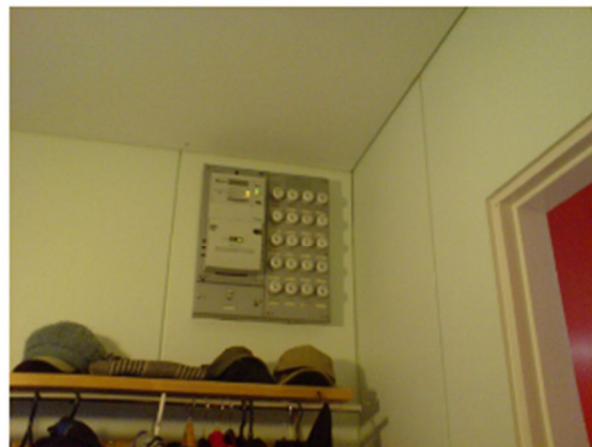
Ilmavuoto läpiviennissä ja seinänurkassa. Suositellaan rakenteiden avaamista ja eristevirheiden korjaamista. Ilman sulun kunto tarkistetaan. Mahdollinen kosteusvaurio.
