Elina Suominen

Omakotitalon korjaussuunnitelma

**Omakotitalo
Länsitie 34, Kajaani**

LÄMPÖKUVAUSRAPORTTI

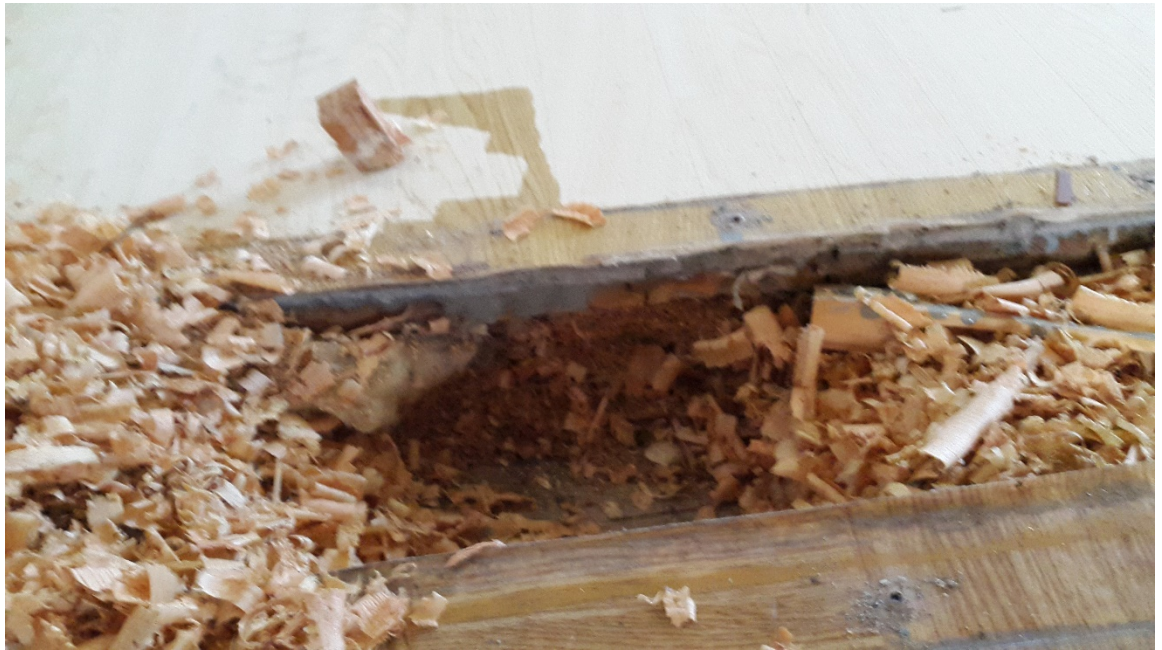
Kuva 4. Välipohjarakenne näkyvässä.

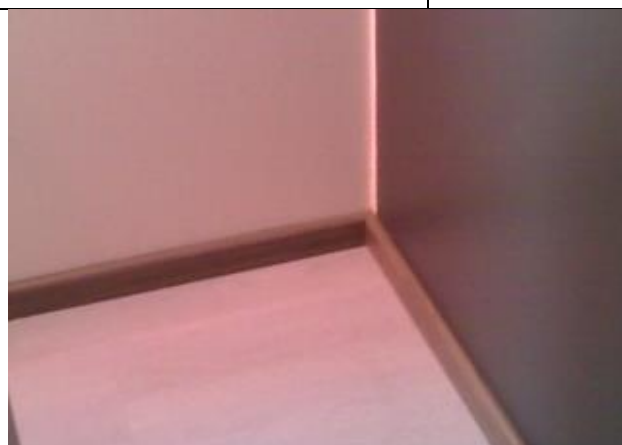
Kuva 3.
Mittausarvot ja niiden lämpötilaindeksi

Mittauspisteen lämpötilä	14.2 °C
Mittausalue maks. lämpötilä	17.7 °C
Mittausalue min. lämpötilä	9.4 °C
Lämpötilaindeksi mitatun alueen minimilämpötilasta	61
Lämpötilaindeksi mitatusta pistelämpötilasta	79

Kommentit: Lämpötilaindeksi 61. Täyttää Asumisterveysohjeen välttävän tason.

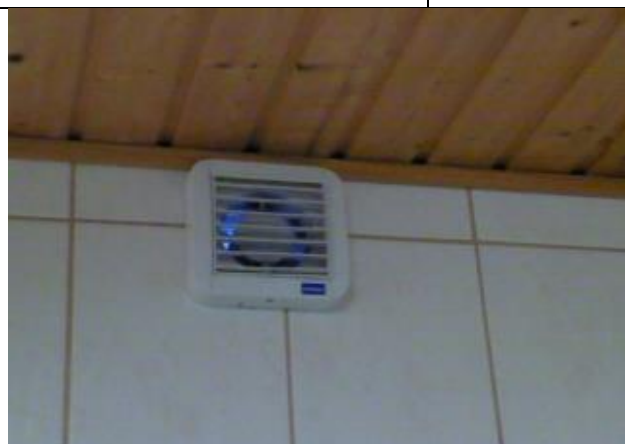
Kuva 20.
Mittausarvot ja niiden lämpötilaindeksi

Kommentit: Korvausilma tulee raitisilmaventtiin kautta.

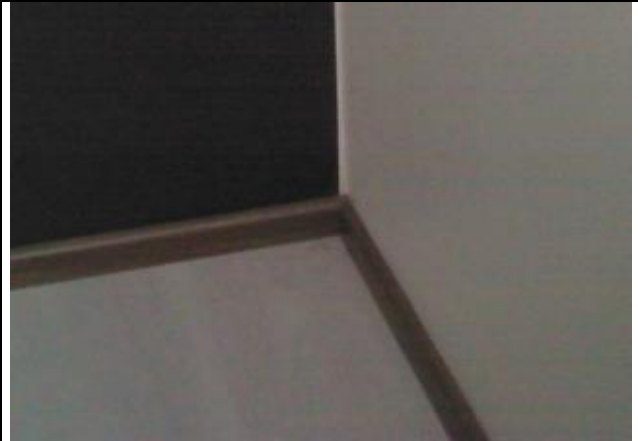
Kuva 21.

Kommentit: Nurkassa ilmapuotokehta. Lämpötilaindeksi 44 (katso sivu 2.). Minimilämpötilä 4,9 °C.

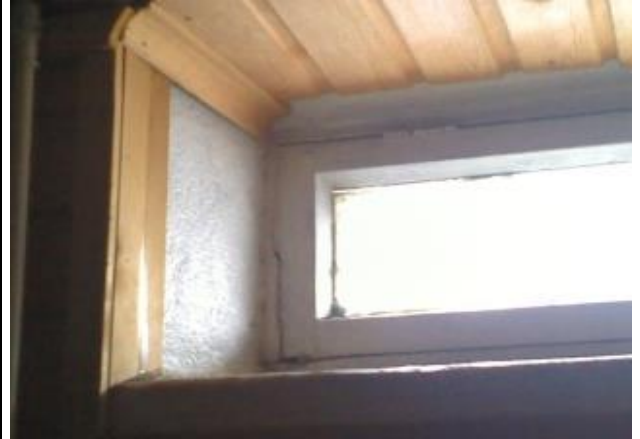
Kuva 33.

Kommentit: Ikkunassa on tiivistevuotoa.
