TAIDETALON KUNTOTUTKIMUS JA  
KORJAUSEHDOTUS

Tekniikka  
2019

**Taidetalon kuntotutkimus ja korjausehdotus**

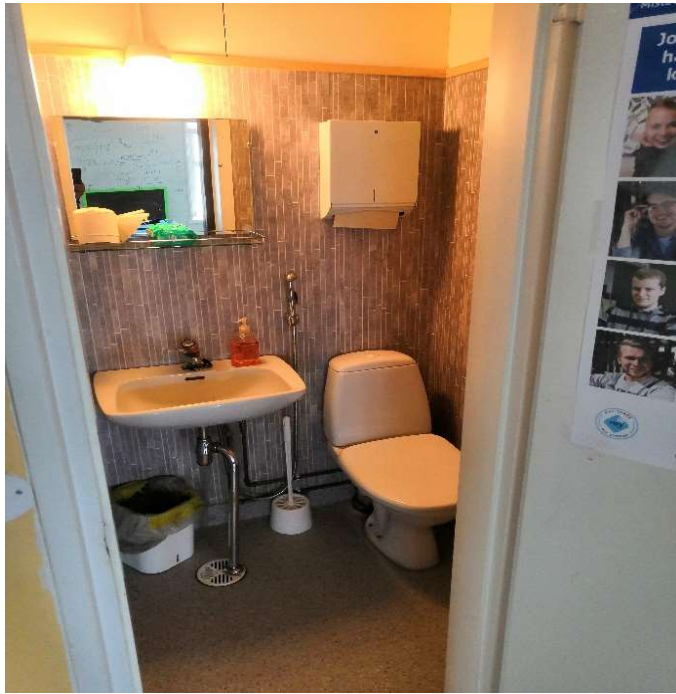
**Kuva 13.** Nuorisotilojen wc.

Musiikkiopiston wc:ssä havaittu ainoa puute oli viemäriputken läpivienti (Kuva 12). Läpivientä ei ole tiivistetty, jonka seurauksena esimerkiksi vesivuotoja saattaa valua alapohjaan ja alapohjasta voi nousta läpiviennin kautta epäpuhtauksia sisäilmaan. Nuorisotilojen toisen wc:n pinnat ovat melko uusia eikä wc:ssä havaittu puutteita (Kuva 13). Toisessa nuorisotilojen wc:ssä oli havaittavissa lattiakaakelissa halkeamia wc-pöntön vieressä (Kuva 14). Vesivuotojen sattuessa kosteus voi päästä halkeamien kautta laattojen alle ja myös välipohjaan, mikäli vedeneristystä ei ole. Wc oli päällisin puolin melko epäsiistissä kunnossa.

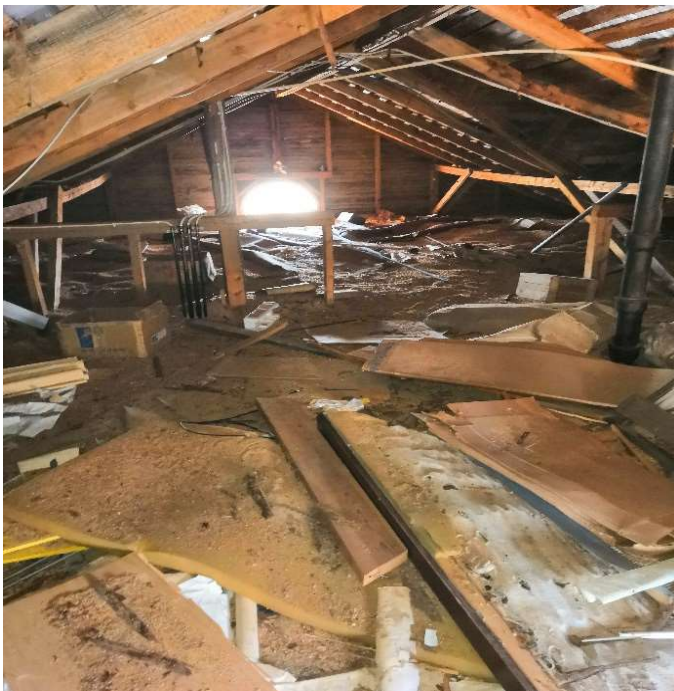
**Kuva 16.** Ullakkotilan yleisnäkymä.

Yläpohjassa kuitenkin havaittiin turhaa tavaraa eristekerroksen päällä (Kuva 16). Kaikki ylimääräinen palava materiaali lisää rakennuksen palokuormaa ja estää ullakkotilan tuuletusta. Yläpohjaeristeestä otettiin materiaalinäyte, joka lähetettiin Vaasan bestLab Oy:n laboratorioon tutkittavaksi. Tuloksista ilmenee, että eristeessä on selvää mikrobikasvustoa (Liite 1).

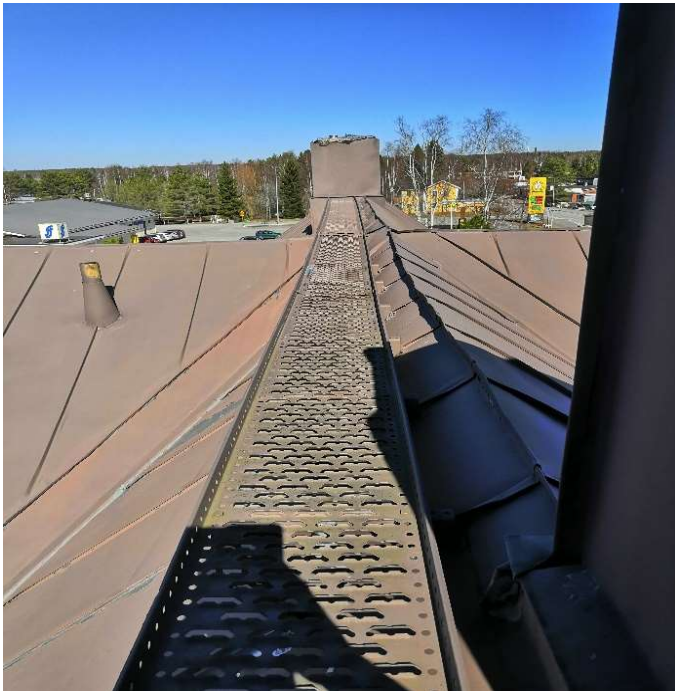
**Kuva 18.** Kattokulkusillat.

Rakennuksen vesikaton materiaali on konesaumattu peltikate, joka on maalattu ruskean sävyiseksi. Peltikate on hyvässä kunnossa, ainoastaan maali hilseilee paikoitellen idän puolelta (Kuva 17). Kattosillat sekä -tikapuut ovat hyvin kiinnitettyjä ja hyvässä kunnossa (Kuva 18). Hormin juuren pellityksissä oli pieniä rakoja, joista vesi pääsee tunkeutumaan ullakotilaan (Kuva 19).

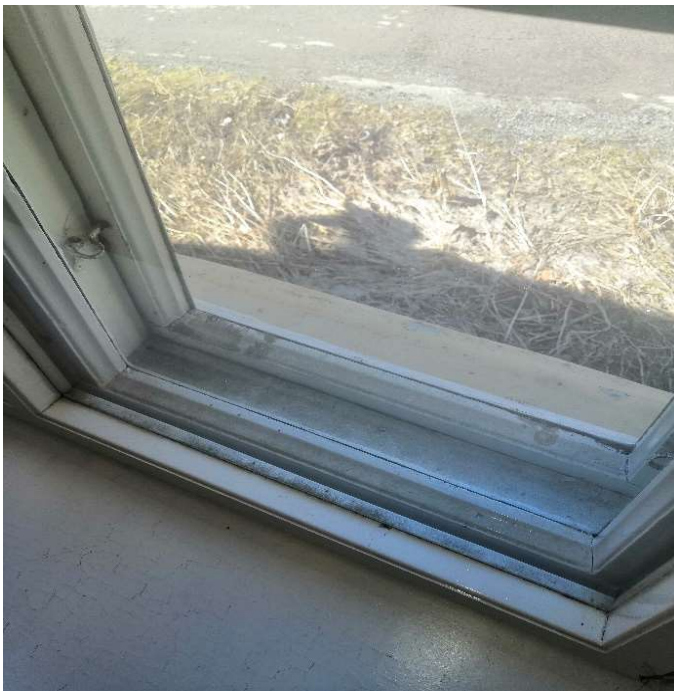
**Kuva 20.** Ikkuna sisäpuolelta.

Ikkunoiden yleiskunto on heikko. Jokaisen ikkunalasien välisten puiden maali hilseilee ja ikkunalasien väliin on tunkeutunut paljon pölyä ja roskaa (Kuva 20). Lämpökamerakuvauksessa saatujen tulosten perusteella tiivisteet vuotavat joka ikkunasta. Varsinkin alimman ruudukon tiivisteet havaittiin vuotaviksi. Ikkunoiden ulkopellitykset ovat myös huonossa kunnossa. Pellitykset ovat vääntyneet reunoista eivätkä ne enää suojaa sadevesiltä (Kuva 21).

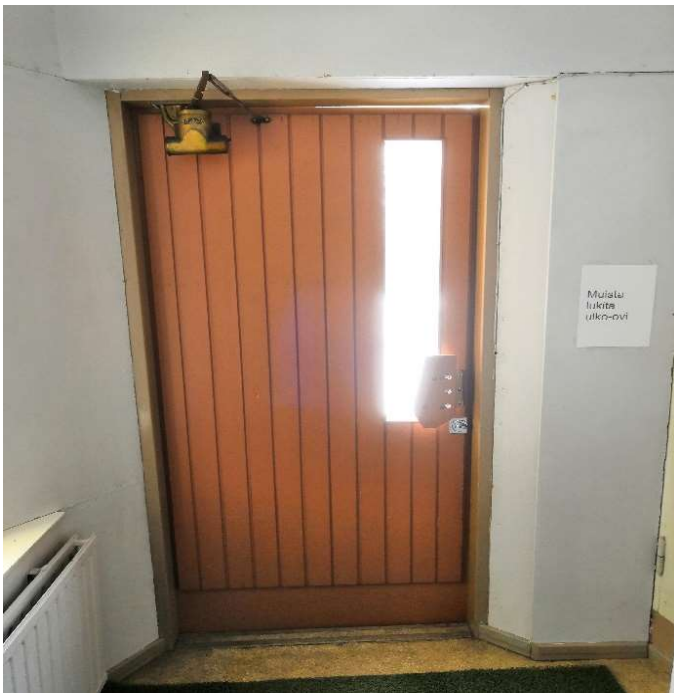
**Kuva 22.** Musiikkiopiston ovi sisäpuolelta.

Rakennuksen ovien kunto on myös heikko. Ovet ovat vanhoja, ja ainoastaan kotiseutumuseon puoleinen ovi on tiivistetty. Musiikkiopiston puoleisen oven yläreunassa on noin 1 cm rako oven ollessa kiinni (Kuva 22). Nuorisotilojen puoleisen

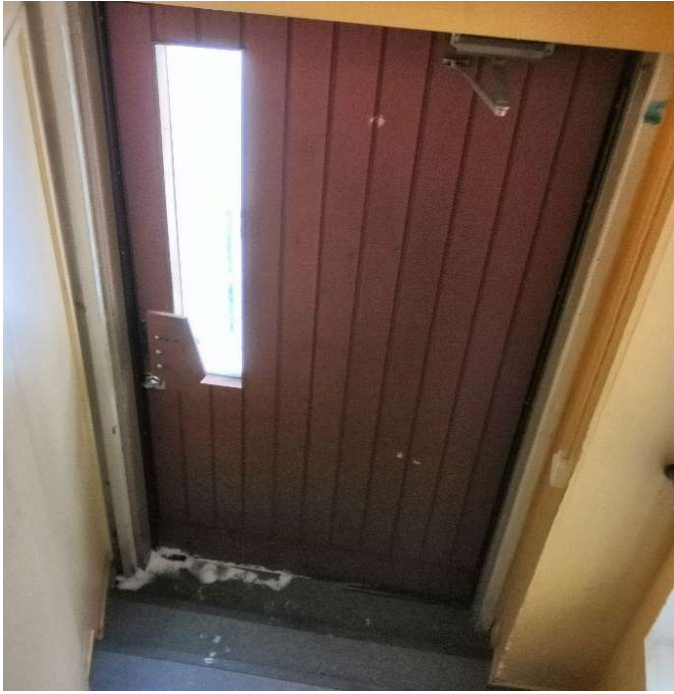
**Kuva 23.** Nuorisotilojen ovi sisäpuolelta.

oven alalista on lähtenyt osittain irti ja talvisin oven alta pääsee sisätilaan lumisaateen aikana lunta (Kuva 23). Ovien maali hilseilee myös paikoitellen (Kuva 24). Lämpökamerakuvauksen tulosten perusteella ovissa on suuria lämpövuotoja.

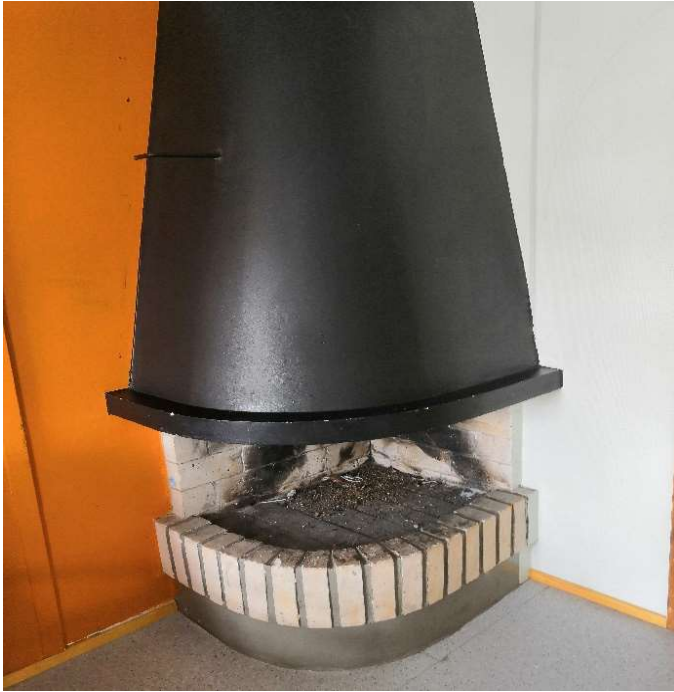
**Kuva 25. Takka.**

Rakennuksesta löytyy yksi takka yläkerrasta musiikkiopiston tiloista (Kuva 25). Takka on päällisin puolin hyvässä kunnossa, tiilissä ei suurempia halkeamia ole. Suojaverkot puuttuvat takasta, mutta takkaa ei ilmeisesti ole käytettä aikoihin. Hormin läpivienti on joskus vuotanut (Kuva 26).

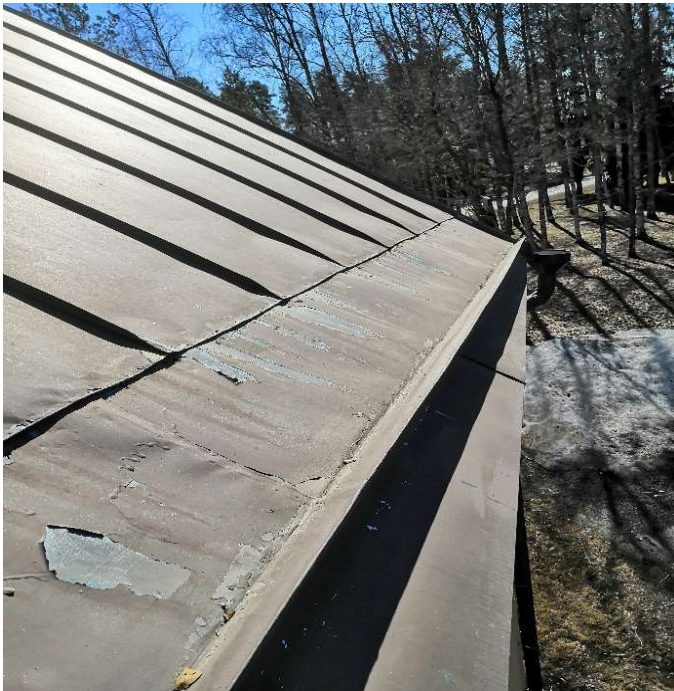
**Kuva 28.** Jalkarännit.

Sadevesijärjestelmä rakennuksessa on puutteellinen. Jokaisen syöksytorven alta maa-aines on painunut, koska rännikaivoja ja sadevesiputkistoa ei ole asennettu (Kuva 27). Katolla on jalkarännit, jotka suuntaavat vettä syöksytorvia kohden (Kuva 28). Läntisellä puolella syöksytorvien alla oleva sokkeli on vaurioitunut (Kuva 29). Salaojitusten kunnosta tai olemassaolosta ei saatu tietoa. Pihamaalta ei havaittu salaojien tarkastuskaivoja, joten on epäily, että salaojaverkosto puuttuu kokonaan.

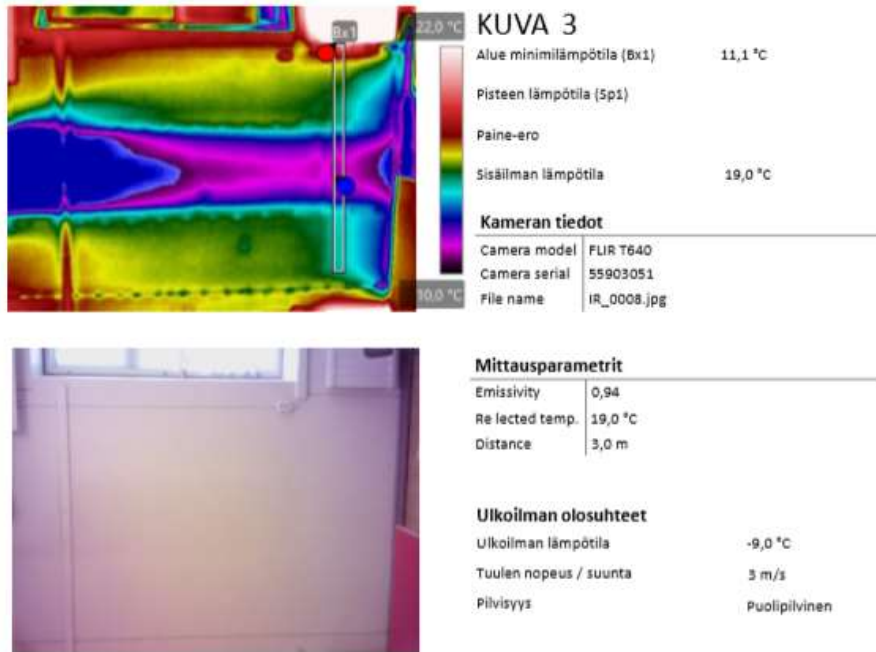
Kommentit: Ikkunan alaosassa havaittavissa lämpövuotoja.

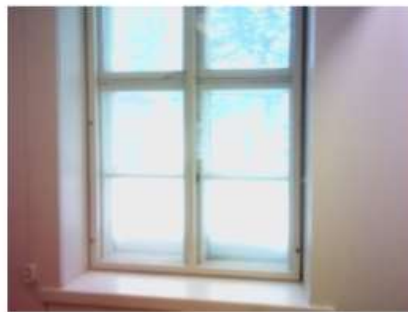
Kommentit: Ikkunoiden välissä seinässä havaittu kylmä kohta. (kuva pystysuunnasta otettu)

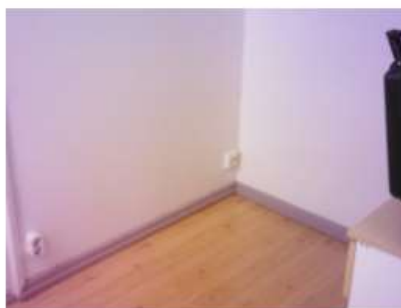
Kommentit: Nurkassa, seinien liitoskohdassa havaittavissa lämpövuotoja.

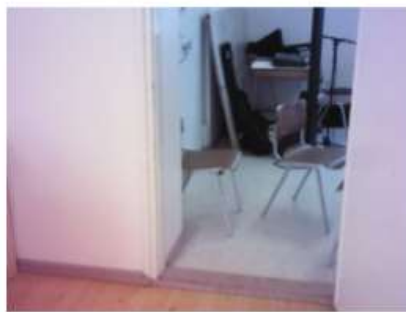
Kommentit: Nurkan alaosassa havaittavissa lämpövuotoja.

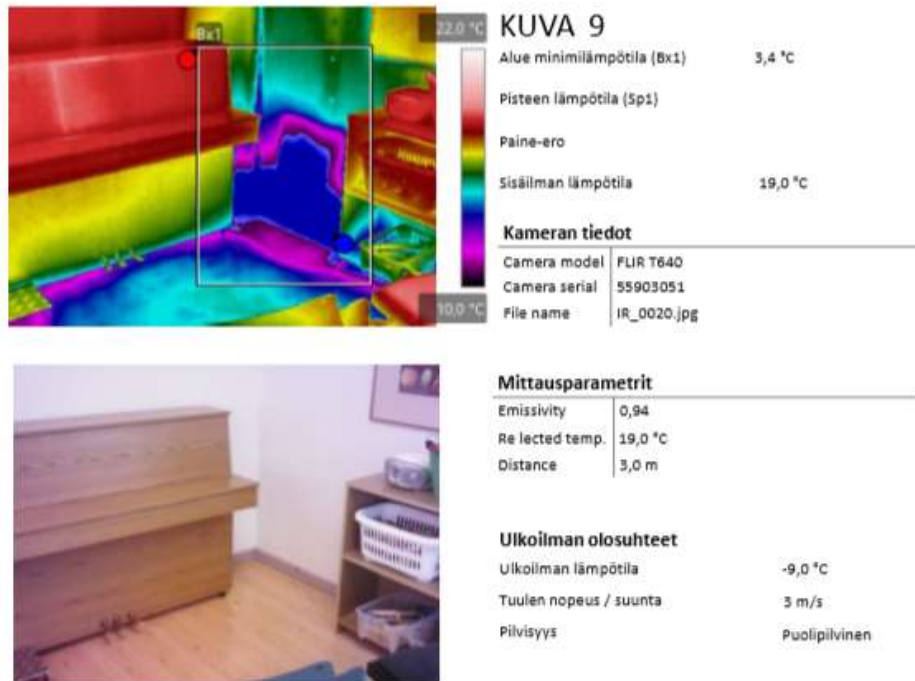
Kommentit: Ikkunan alaosassa havaittavissa selviä lämpövuotoja.

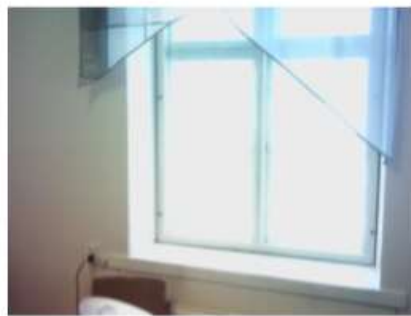
Kommentit: Ikkunan alaosassa havaittavissa selviä lämpövuotoja.

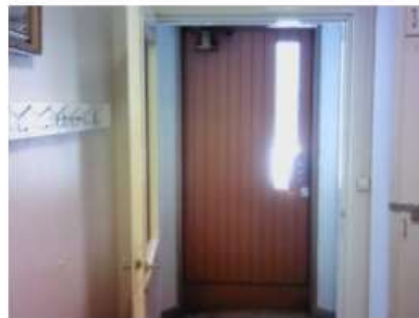
Kommentit: Oven takana nurkassa havaittavissa lämpövuotoja.

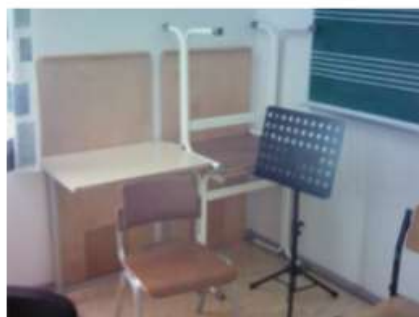
Kohde / huone: Alakerta, h1

Kommentit: Nurkassa ja lähialueella havaittavissa lämpövuotoja.

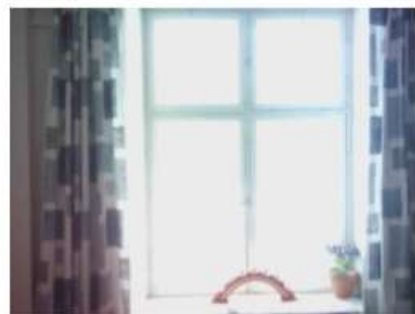
Kohde / huone: Alakerta, h1

Kommentit: Huone1:sen ulkoseinän puoleisessa nurkassa havaittavissa myös selviä lämpövuotoja.

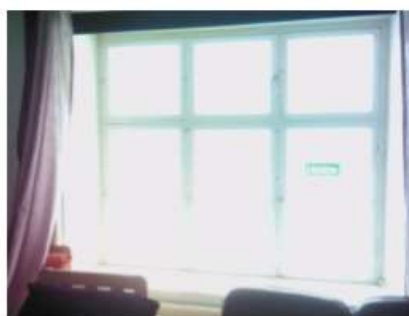
Kohde / huone: Alakerta, h1

Kommentit: Ikkunan alareunassa sekä ristikoiden kohdissa havaittavissa todella selviä lämpövuotoja.

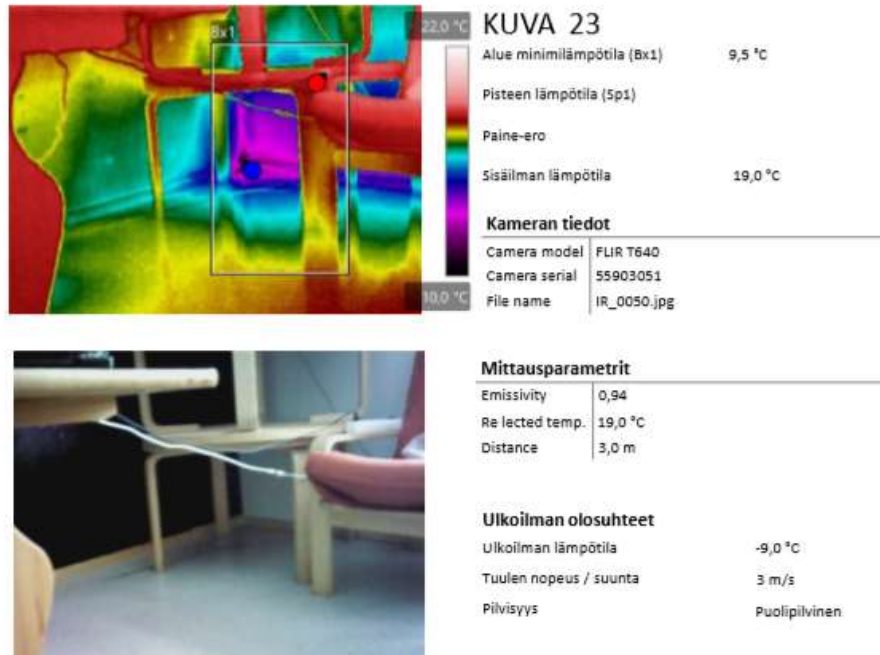
Kohde / huone: Yläkerta, h4

Kommentit: Ikkunan alareunassa havaittavissa selviä lämpövuotoja.

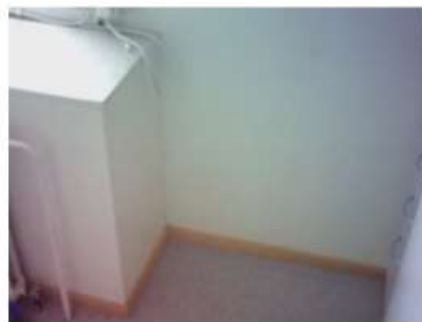
Kohde / huone: Yläkerta, keittiö

Kommentit: Ikkunan alareunassa havaittavissa selviä lämpövuotoja.

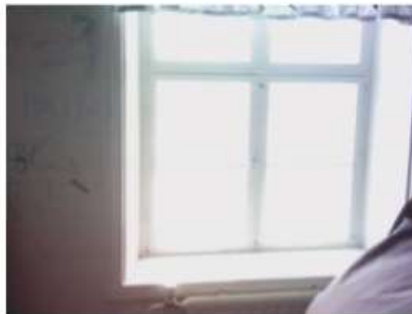
Kohde / huone: Yläkerta, keittiö

Kommentit: Ikkunan alla olevan tason ja lattian nurkassa havaittavissa lämpövuotoja.

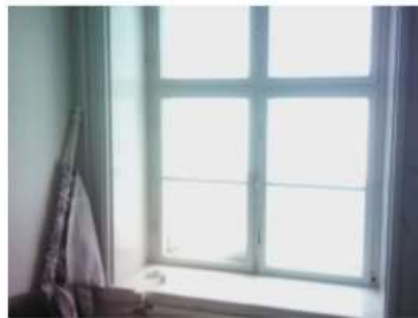
Kohde / huone: Yläkerta, h5

Kommentit: Ikkunan alareunassa havaittavissa selviä lämpövuotoja.

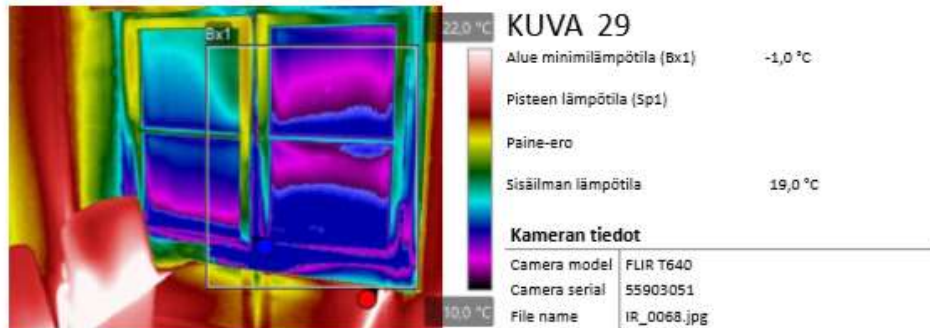
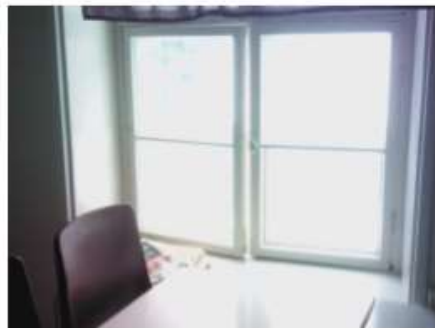
Kohde / huone: Yläkerta, h1

Kommentit: Ikkunassa havaittavissa selviä lämpövuotoja. (Kuvaushetkellä ulompi ikkuna oli ulospäin auki ja ikkunoiden väliin oli päässyt lunta)

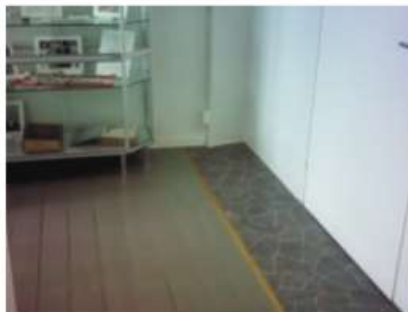
Kohde / huone: Yläkerta, portaat

Kommentit: Portaattien yläpäästä otetussa kuvassa huomaa koko portaikon olevan huomattavasti sisäilmaa kylmempi. Ulko-ovessa on rakoja ylä- ja alareunassa, jonka vuoksi lunta oli päässyt sisätilaan.

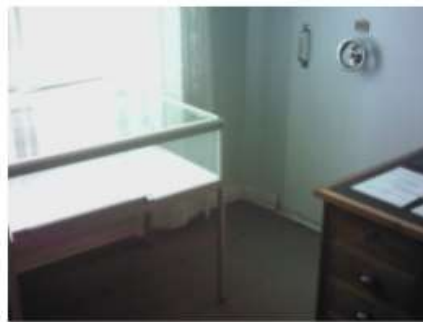
Kohde / huone: Alakerta, mh

Kommentit: Huoneen seinän ja lattian liitoksessa havaittavissa lämpövuotoja.

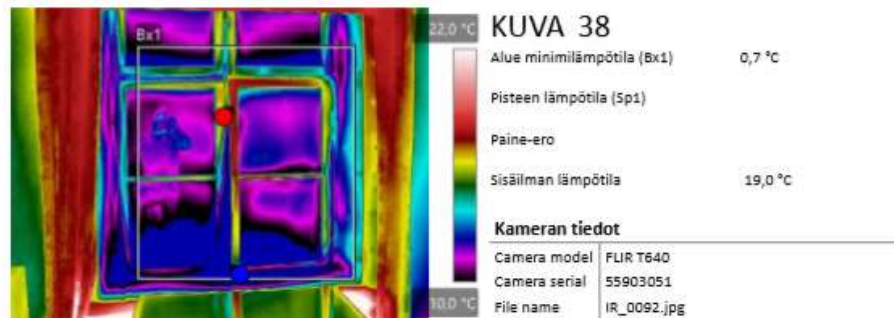
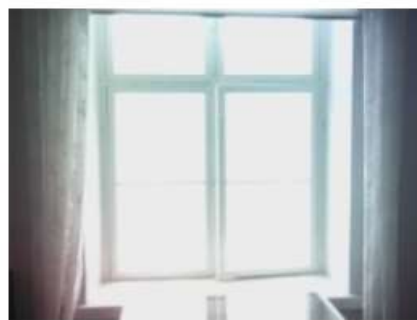
Kohde / huone: Alakerta, mh

Kommentit: Lattiassa, holvin edustalla ja nurkassa havaittavissa selviä lämpövuotoja.

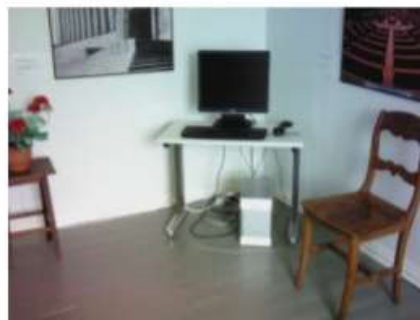
Kohde / huone: Alakerta, mh

Kommentit: Lipaston takana lattian ja seinän liitoksessa havaittavissa selviä lämpövuotoja.

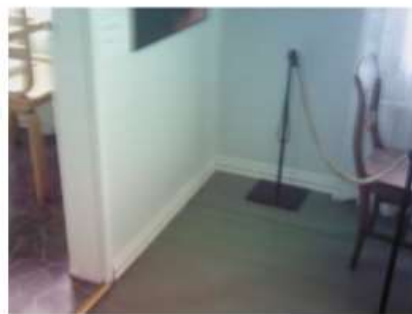
Kohde / huone: Alakerta, oh

Kommentit: Seinän ja lattian liitos kohdissa havaittavissa selviä lämpövuotoja.

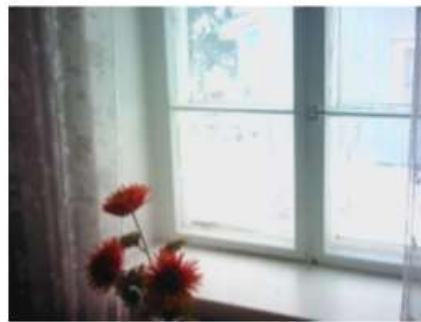
Kohde / huone: Alakerta, oh

Kommentit: Nurkan oikealla puolella ikkunan vieressä havaittavissa selviä lämpövuotoja.
