VITRIINIKAAPIN RESTAUROINTI JA ALAOSAN REKONSTRUKTIO

Opinnäytetyö 2010

Restoration and Reconstruction of a display cabinet

Bachelor's Thesis

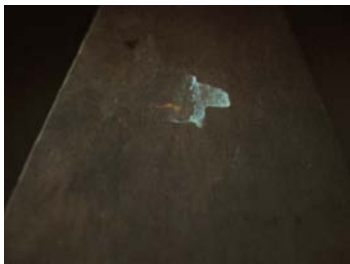
Kuva 17. Oven sisäpuolen fluoresenssi

Kaapin pintakäsittelyn selvittämisessä käytettiin myös UV-valotutkimusta. Apulaitteina käytössä olivat UV-lamppu VVGL-58 long wave -asetuksella ja digi-kamera. Valolla katsottaessa kaapin maalipinnat eivät antaneet minkäänlaista fluoresenssiä, kuten saatettiin odottaakin. Sen sijaan vitriinikaapin oven sisäpuoli ja muu sisäosa antoivat oranssin väriset fluoresenssit.

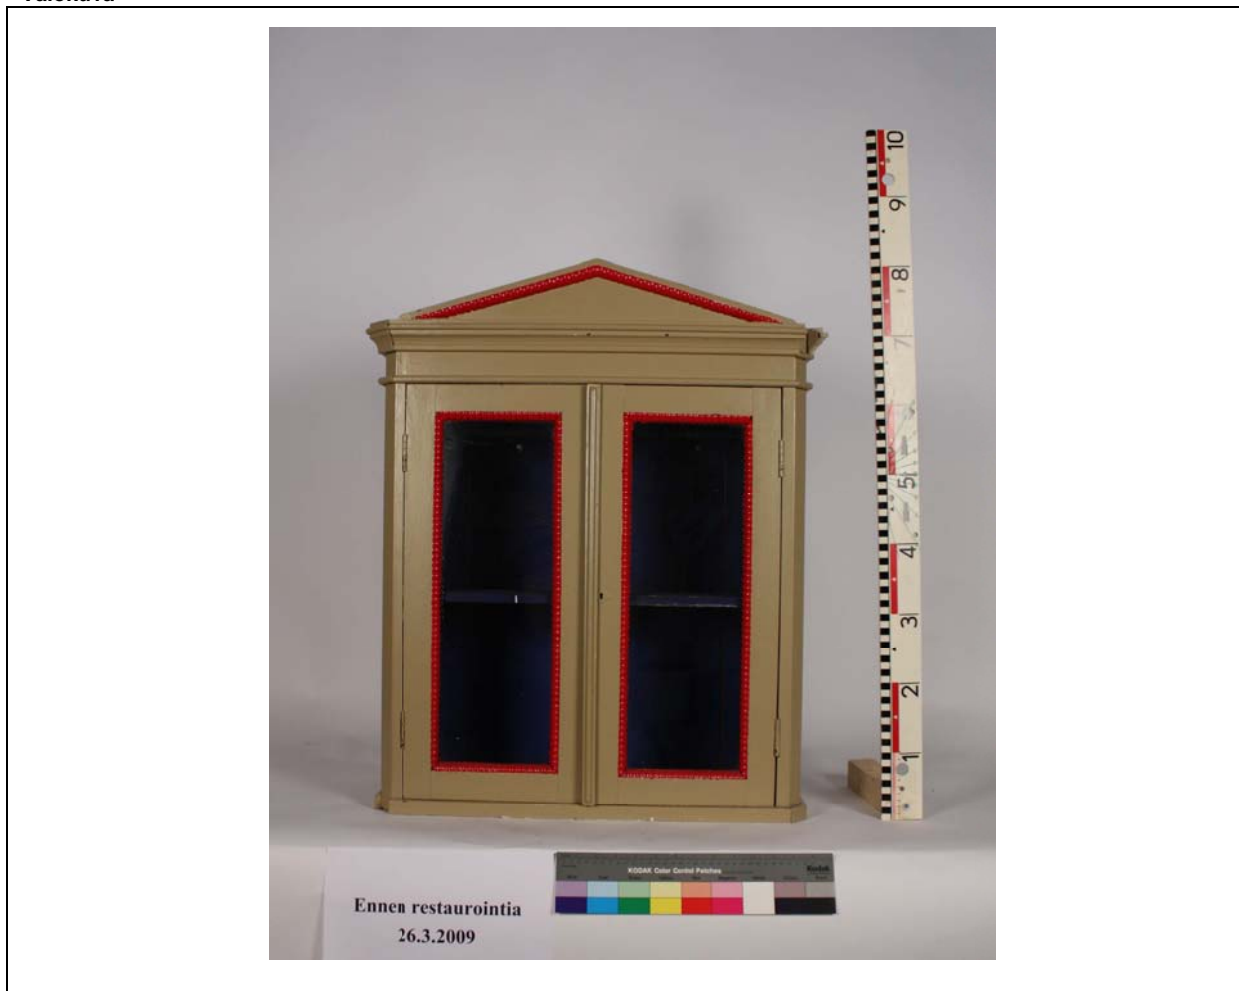
Rakenne Hyvässä kunnossa.
Puumateriaali Ala-osan kulmalistasta puuttuu osa. Ylä-osan koristelistaa puuttuu pieni pätkä.
Metallit Hyvässä kunnossa. Avain hukunut.
Pintakäsittely Maalipinta saanut jonkin verran kolhuja. Vitriinikaapin vasemmalla sivulla tummempi läikkä maalipinnassa. Sisällä oleva sininen maali erittäin suttuinen. Kaiken alla ruskea petsi ja lakka.
Muita huomioita vaurioista Oikean oven lasissa särö. Esineen kaikki kolme vauriota etukuvannossa.

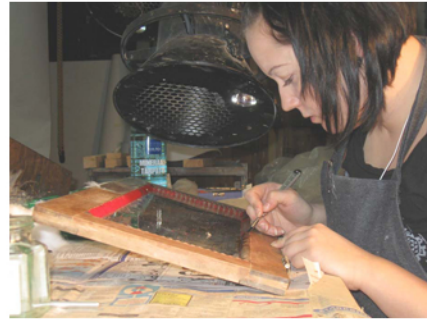
**Maalinpoistoa ovien
koristelistoista**

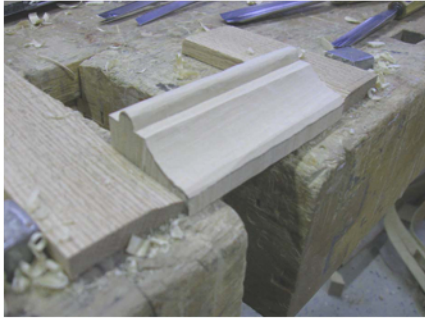
Puuttuvan yläkoristelistan veistäminen

Maalinpoiston jälkeen tehtiin vauriokartoituksessakin näkyvät puuttuvat listat puupajalla (liite 2/6). Aihoiden muotoilussa käytettiin apuna myös jysintä ja veistotalttaa. Valmiit listat liimattiin eläinliimalla sekä naulattiin katkaistuilla nauloilla omille paikoilleen. Työ petsattiin vaaleista kohdista muotiruskealla petsillä ja listoihin käytettiin ruskean tammen ja mustan petsin sekoitusta. Lisäksi pienet kitatut kohdat retusoitiin värjätyllä sellakalla mukautumaan ympärillä olevaan pintaan. Lopuksi koko kaappi sai kauniin lakkapinnan sellakasta yhtä aikaa alakaapin kanssa.

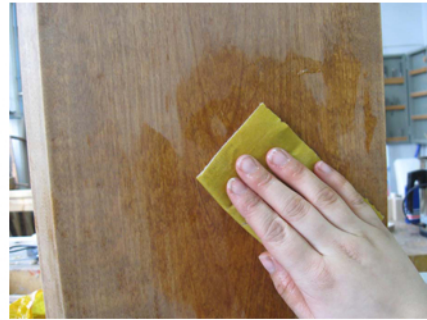
Lakkajäämien vesihiontaa

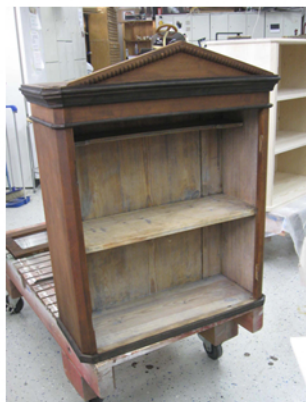
Oven helmilistan petsaus

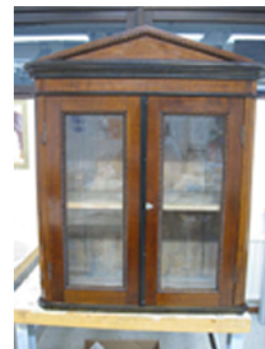
Vitriinikaappi petsattuna

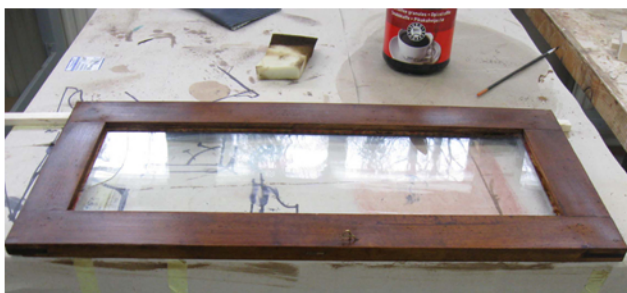
Lakattu kaappi

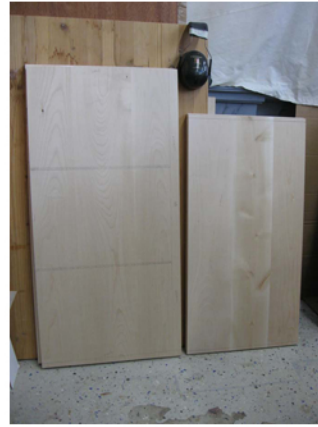
Toinen seinälevyistä ja kansi

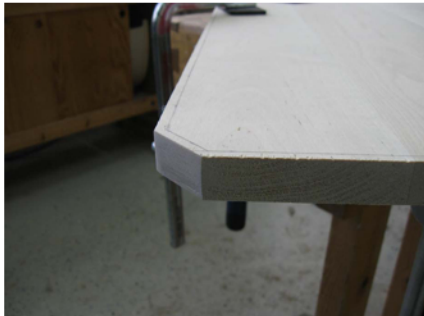
**Kansilevyn koristereunan
muotoutuminen**

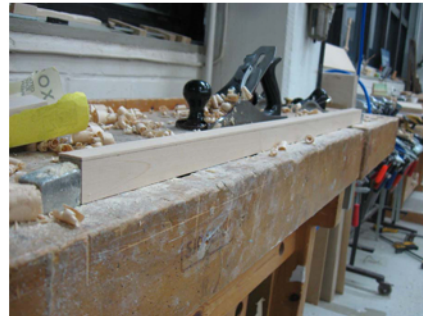
**Sivuseinän lisäpalan höyläys
sopivan kokoiseksi**

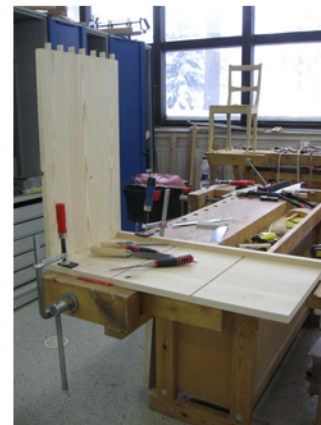
**Sivuseinän ja pohjalevyn
sovittaminen yhteen**

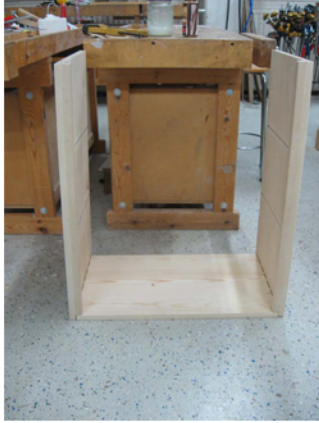
**Sivuseinien ja pohjan
yhteensovittaminen**

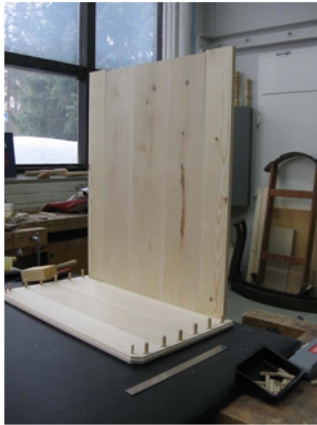
**Takaseinän sovittaminen
jyrsittyyn uraan**

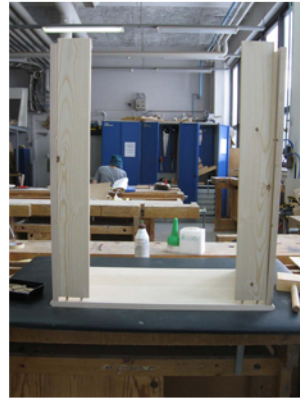
**Takalautojen sovitus kanteen
ja sivuseiniin**

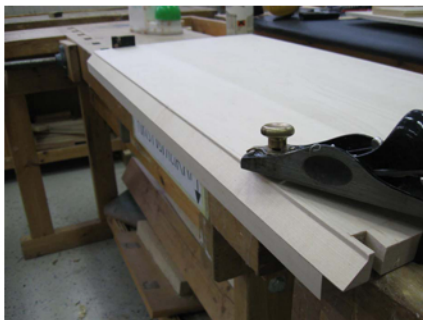
**Sivuseinän viisteen höyläys
tasaiseksi**

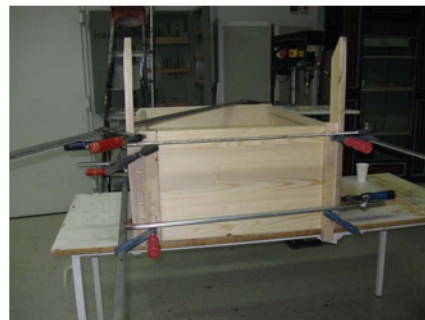
**Kaapin kokoon liimaus
ja puristus**

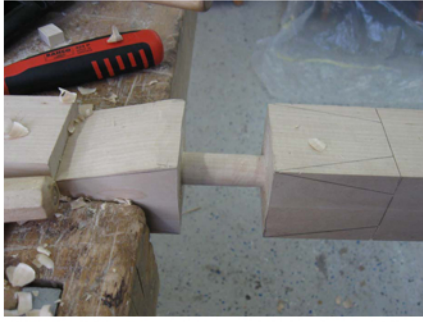
Etujalan muotoon veistäminen

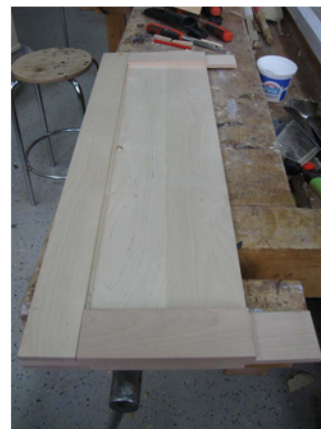
Oven mallikasaus liimausta varten

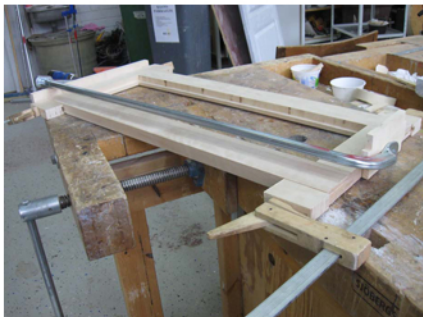
Oven kehyksen liimaus ja puristus

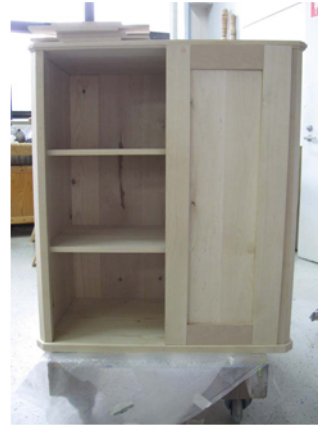
**Oven sovittaminen
kaappiin**

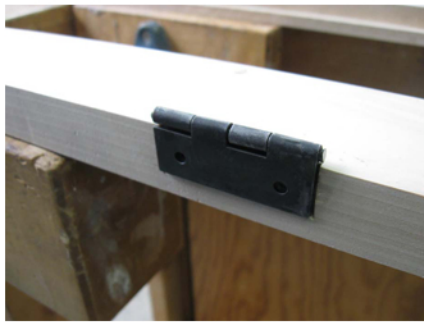
**Saranoiden paikkojen
veistäminen ja kokeilu**

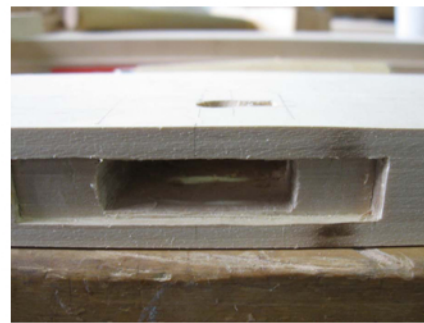
Lukkopesän paikan teko

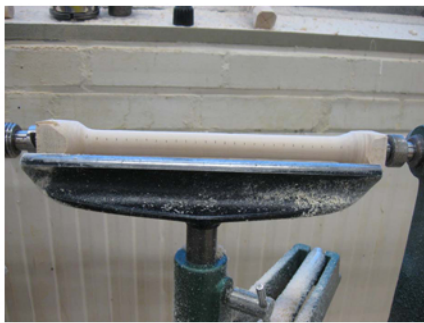
Helmikoristelistan sorvaus

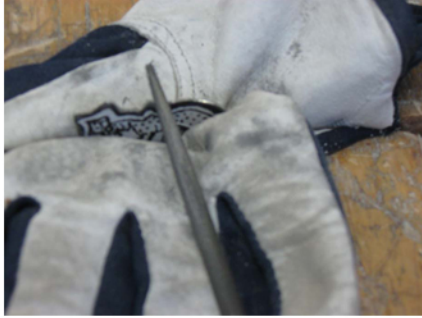
**Avainkilven muotoon vi-
ilaus**

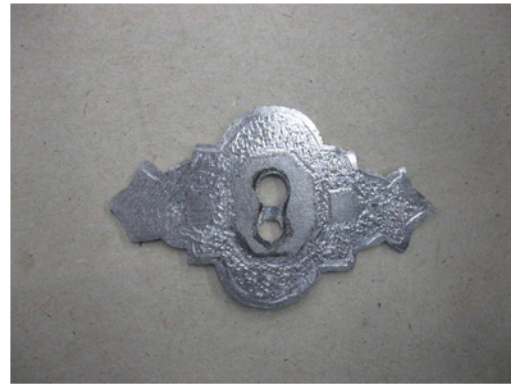
Puhdistamaton avainkilpi

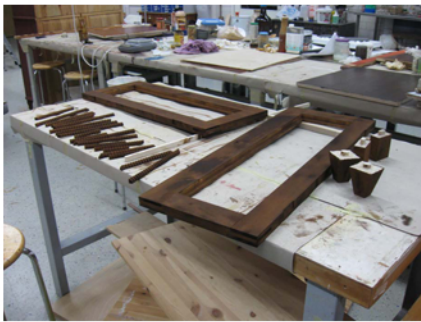
Petsatut ovien osat

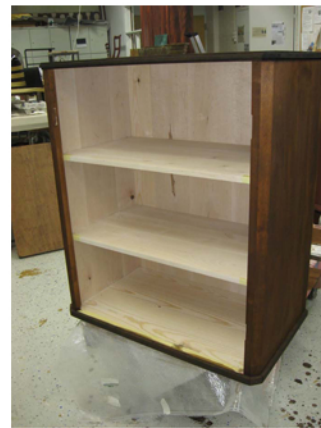
Petsattu kaappi

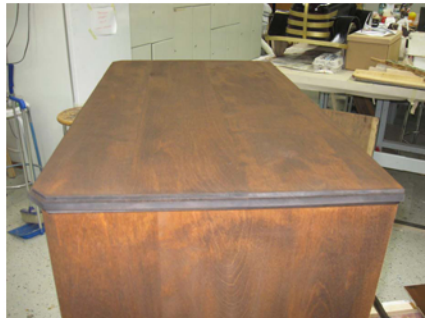
Petsattu kaapin sivu ja kansi
