OPINNÄYTETYÖ - AMMATTIKORKEAKOULUTUTKINTO  
TEKNIIKAN JA LIIKENTEEN ALA

# VESIKATTOKARTOITUS

Pohjois-Karjalan keskussairaala ja Honkalampi-keskus

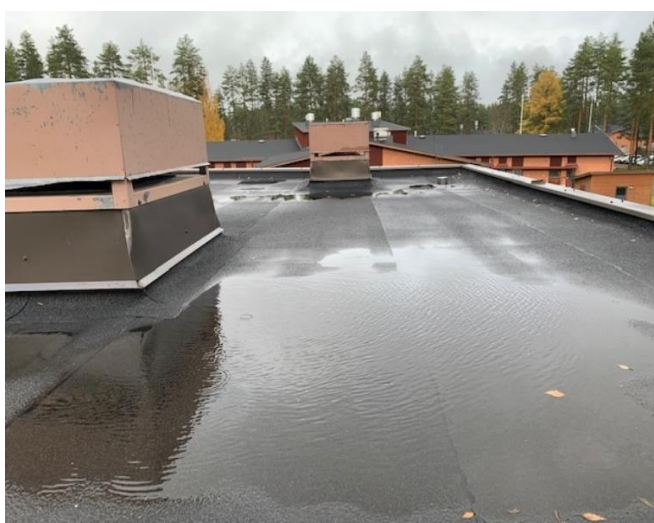
L-talon tasakattorakenteinen huopakatto on myös käyttöikänsä päässä, tämän takia katon arviointi on keskiarvoa huonompi. L-talon vesikatolla havaittu painautumia huopakatteessa, jonka vuoksi katolla on puutteita sadevesien ohjauksessa (kuva 17).

KUVA 17. L-talo vesikaton painauma (Termonen 2020)

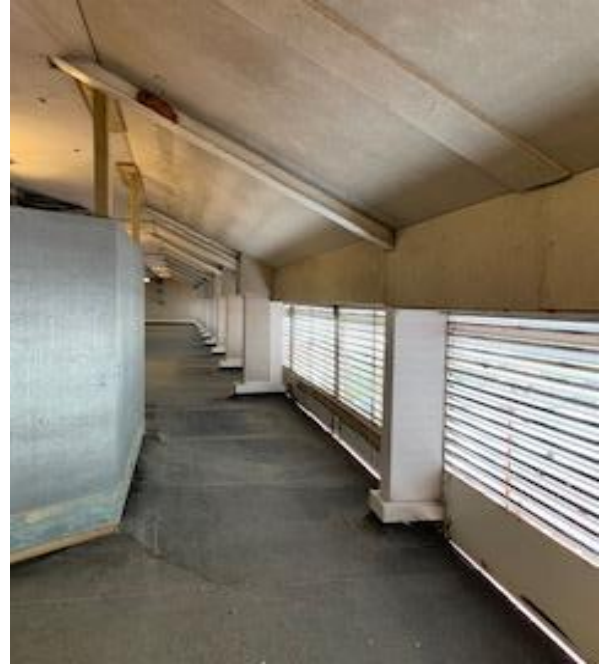
Kuva 2. Tuuletus-säleikkö tuloilmakammion sisältä (Termonen 2020 CC BY-SA)

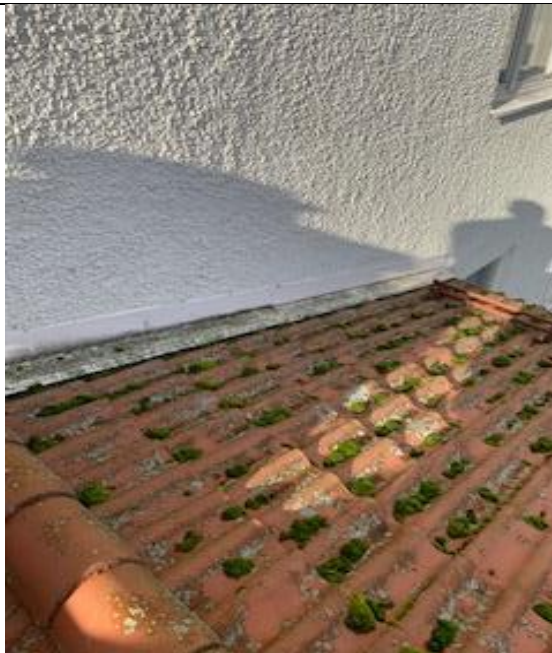
Kuva 17. Sammalkertymä katteella (Termonen 2020 CC BY-SA)

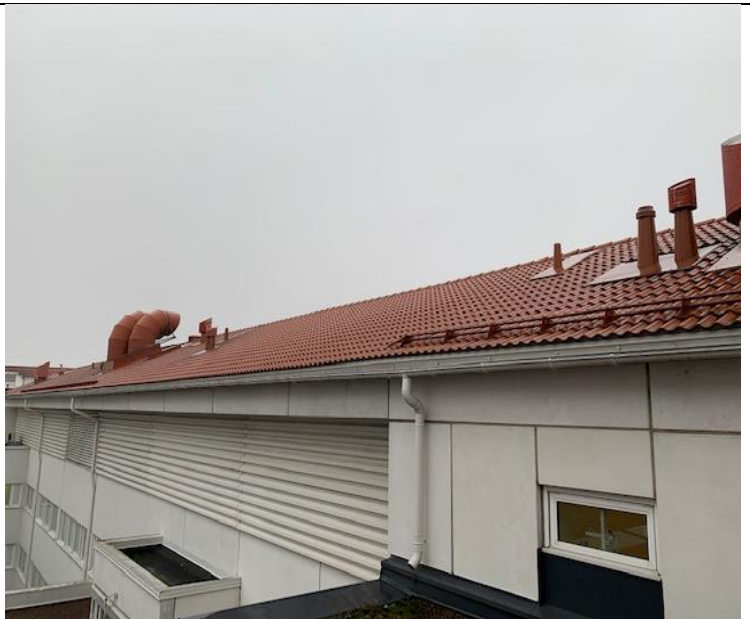
Kuva 33. Tiilikate hyväkuntoinen G1 ja G2-taloissa (Termonen 2020 CC BY-SA)

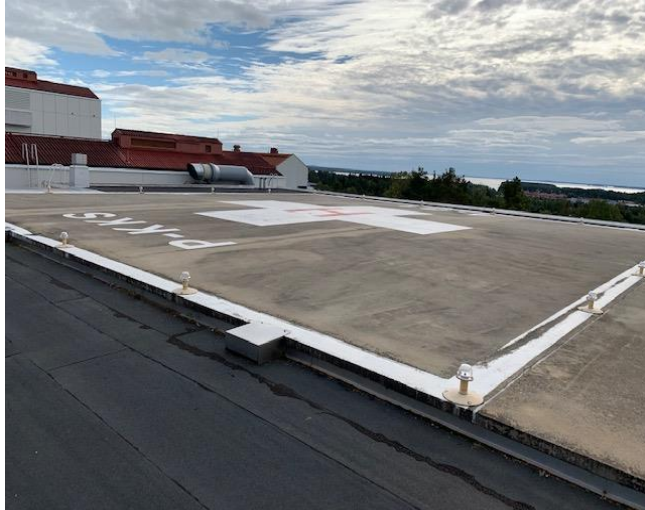
Kuva 45. Helikopterikentän lämmitetty betonilaatta J1 vesikatolla, ympärillä havaittu hieman sammalkertymää (Termonen 2020 CC BY-SA)

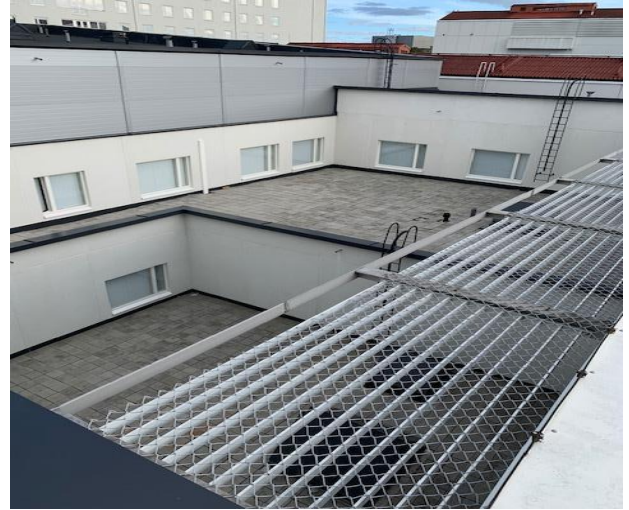
Kuva 46. J2/J1-liitosalueen syvennyksien lämmitetyt huopakatteet ja lumenohjain (Termonen 2020 CC BY-SA)

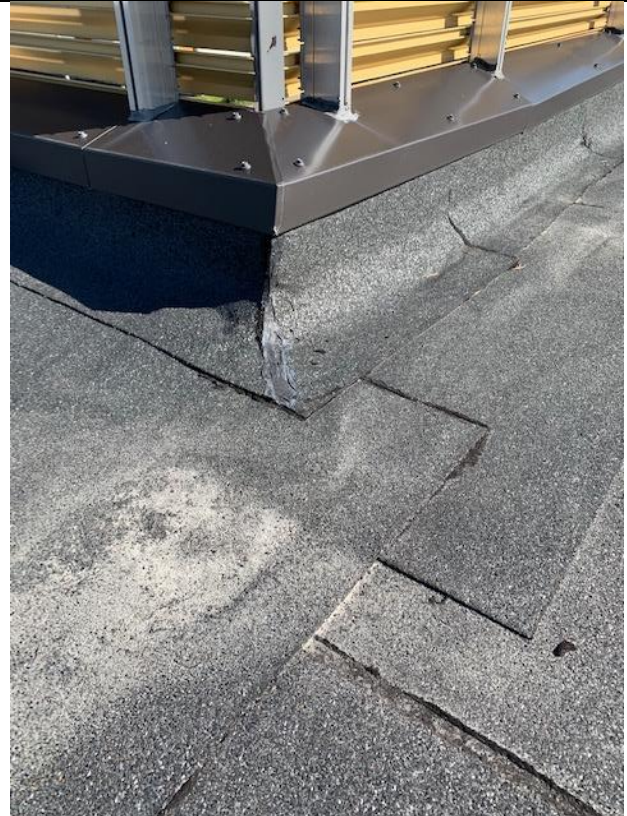
Kuva 71. Reunanostot toteutettu asiallisesti (Termonen 2020 CC BY-SA)

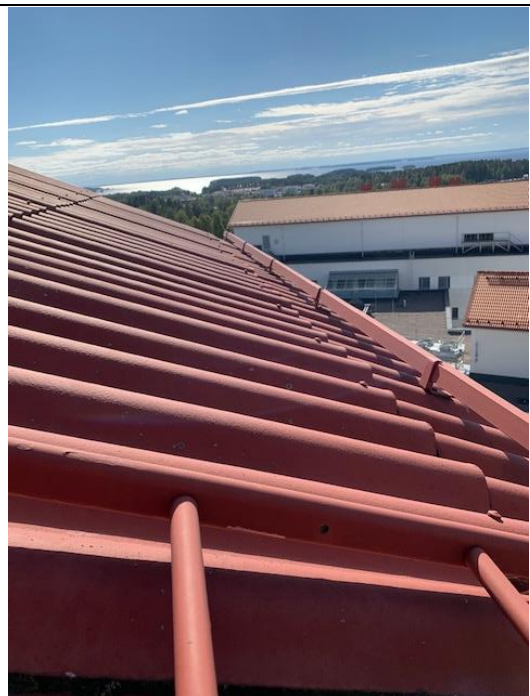
Kuva 78. Vanhojen naulojen tiivisteet vielä ehjiä ja hyväkuntoisia (Ilmakuvaus 2020 CC BY-SA)

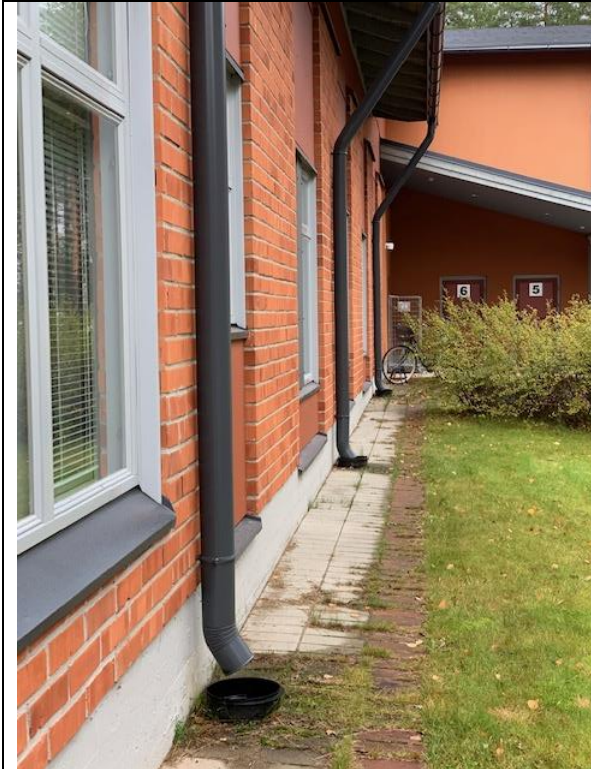
Kuva 2. Sadevesien ohjaukseen kiinnitetty huomiota suurilla A-talon lappeilla (Termonen 2020 CC BY-SA)

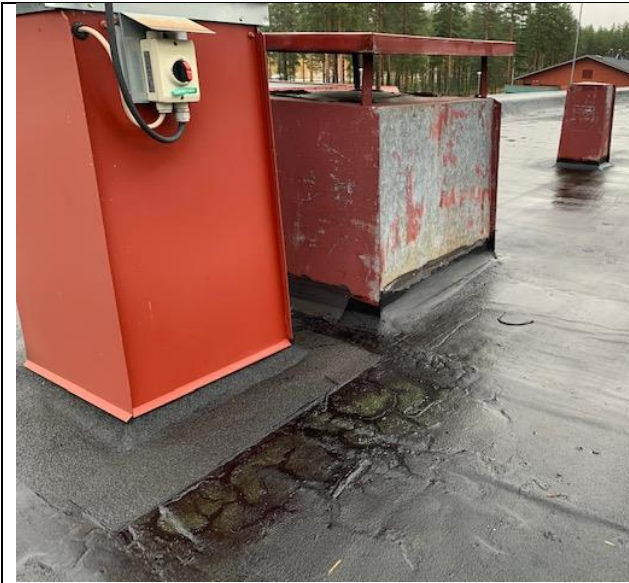
Kuva 6. Osa läpivientien pellityksistä kaipaisi uudistusta (Termonen 2020 CC BY-SA)

<p><b>Korjausehdotukset</b></p>	<ul style="list-style-type: none"> <li>• Ilmenevien vuotokohtien tiivistys ja paikkaus</li> <li>• Sadevesien ohjauksen seuraaminen</li> <li>• Kaivojen puhdistaminen</li> </ul>

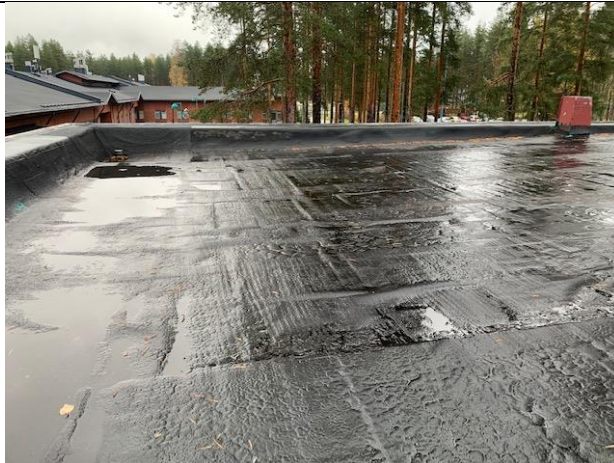
Kuva 8. Vesikaton pinta epätasainen, kallistukset kuitenkin kai-  
voihin päin (Termonen 2020 CC BY-SA)

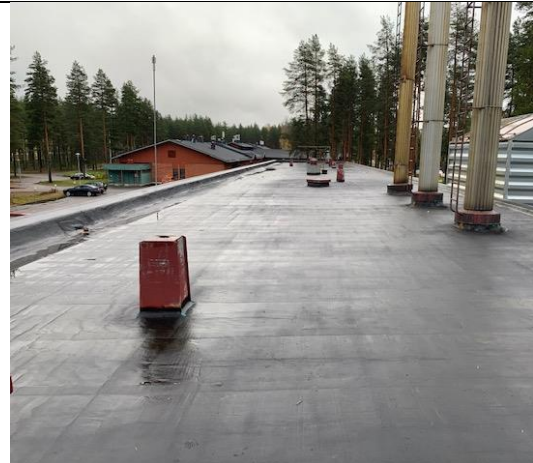
Kuva 9. Huopa on pinnoitettu uudestaan vuotojen ehkäise-  
miseksi (Termonen 2020 CC BY-SA)

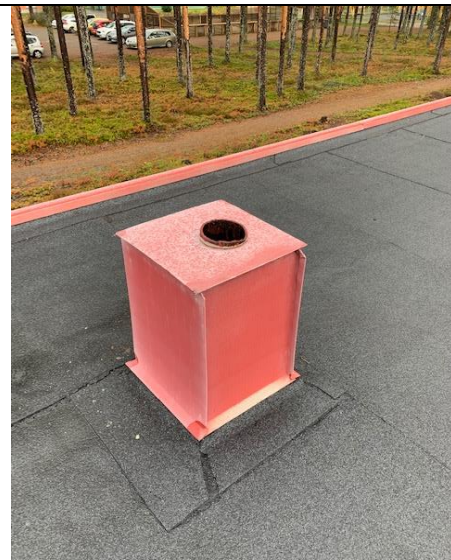
Kuva 18. Avonainen tuuletuskanavan pää E-talossa (Termonen 2020 CC BY-SA)

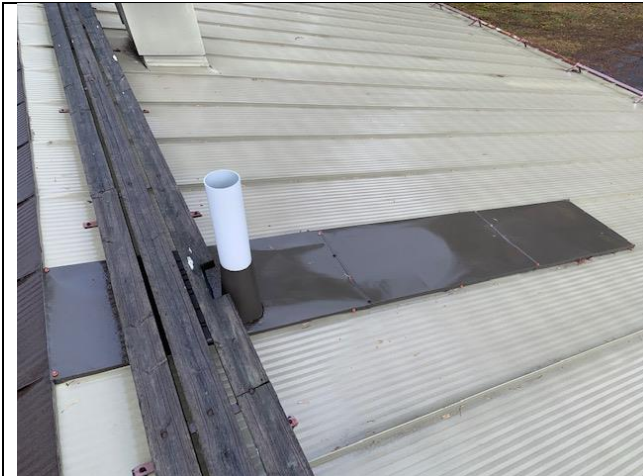
Kuva 25. Osittain uusittuja pellityksiä vanhan puolen lappeella (Termonen 2020 CC BY-SA)

<p><b>Havainnot</b></p>	<ul style="list-style-type: none"> <li>• Toinen lape vesikatosta uusittu 2014 tulipalon yhteydessä</li> <li>• Kattosillat heikossa kunnossa</li> <li>• Lumiesteet uusittu osittain</li> </ul>
<p><b>Korjausehdotukset</b></p>	<ul style="list-style-type: none"> <li>• Kattosiltojen uusiminen</li> <li>• Vanhan lappeen uusiminen</li> <li>• Lumiesteiden yhdenmukaistaminen</li> </ul>

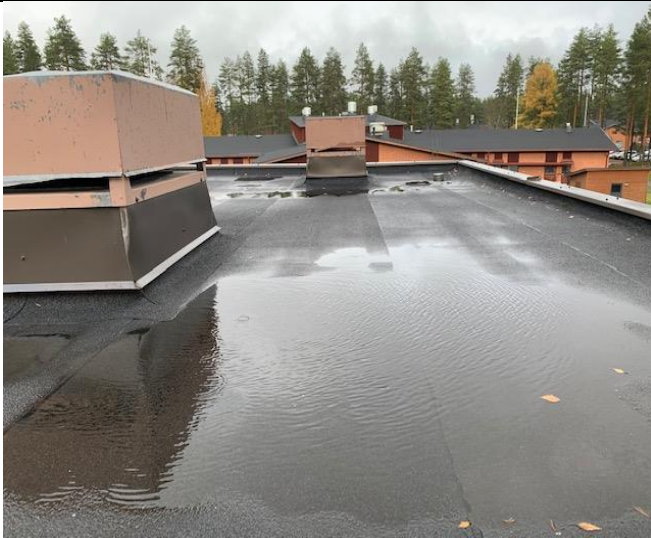
Kuva 35. Sadevesien ohjauksessa puutteita L-talon katolla (Termonen 2020 CC BY-SA)

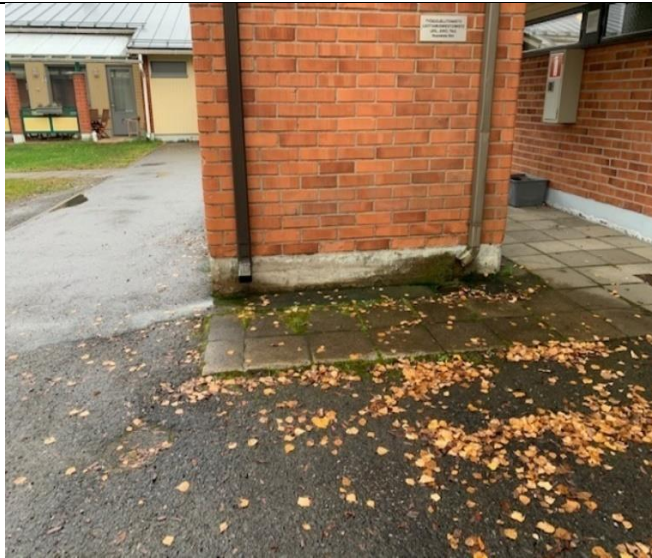
Kuva 45. N-talon sadevedet ohjautuvat suoraan sokkeliin (Termonen 2020 CC BY-SA)

<p><b>Havainnot</b></p>	<ul style="list-style-type: none"> <li>• Vesikattoa paikattu erisävyisillä pellityksillä</li> <li>• Läpivientien pellitykset kunnossa</li> <li>• Lumiesteitä uusittu osittain</li> <li>• Sadevesien ohjaus puutteellista</li> </ul>
<p><b>Korjausehdotukset</b></p>	<ul style="list-style-type: none"> <li>• Lumiesteiden yhdenmukaistaminen</li> <li>• Kävelysiltojen suoristaminen</li> <li>• Sadevesien ohjauksen parantaminen</li> </ul>

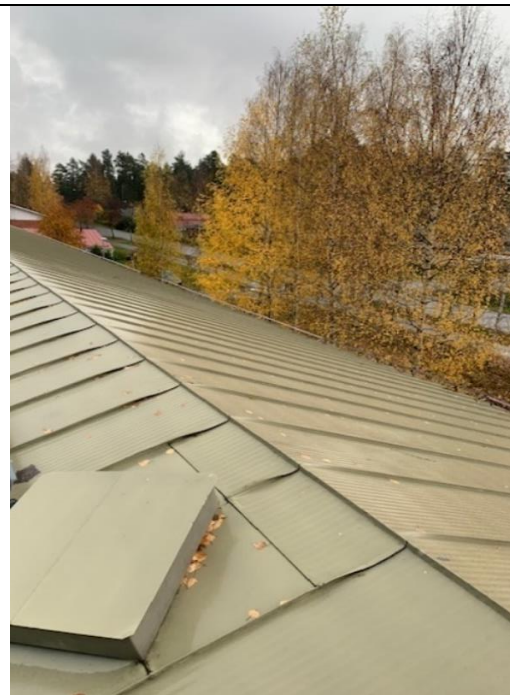
Kuva 48. Vesikaton saumoissa havaittavissa pinnoitteen irtoamista ja ruostumista (Termonen 2020 CC BY-SA)

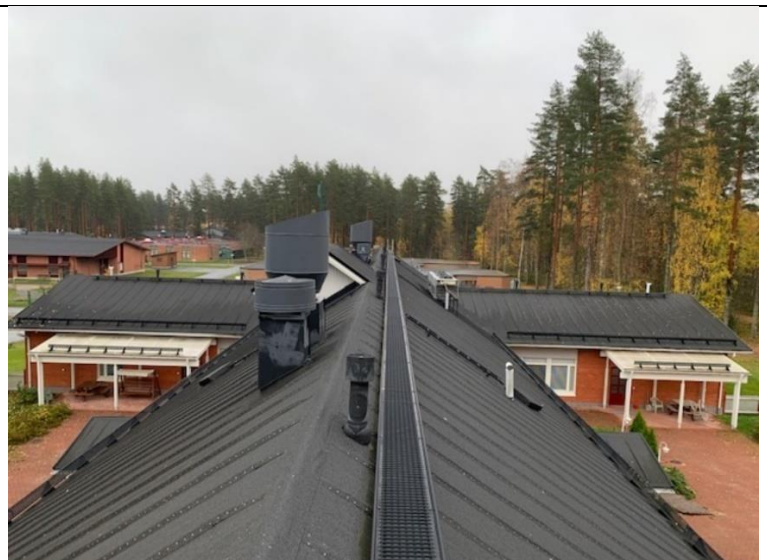
Kuva 53. Yleiskuva kolmiorimoitetusta vesikatosta (Termonen 2020 CC BY-SA)

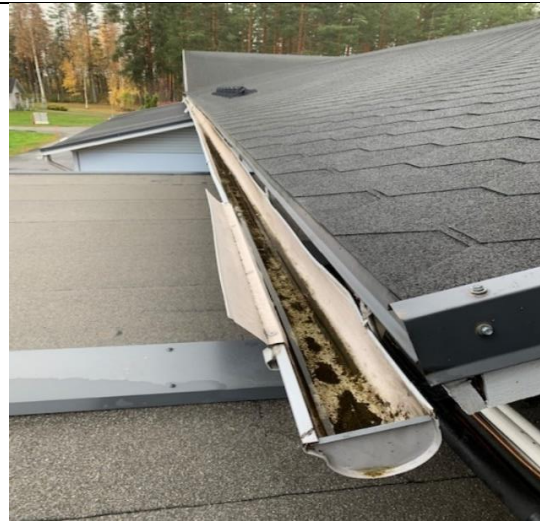
Kuva 56. Kourujen pohjalla huopakatosta irronnutta hippua, sekä lisätty roiskeveesisuoja (Termonen 2020 CC BY-SA)
