NIEMENKÄRJEN KUNTOARVIO JA KORJAUSEHDOTUKSET

Opinnäytetyö
Kesäkuu 2012
Rakennustekniikka
Rakennustuotanto

KIM LINDGREN:
Niemenkärjen kuntoarvio ja korjausehdotukset

KUNTOARVIO

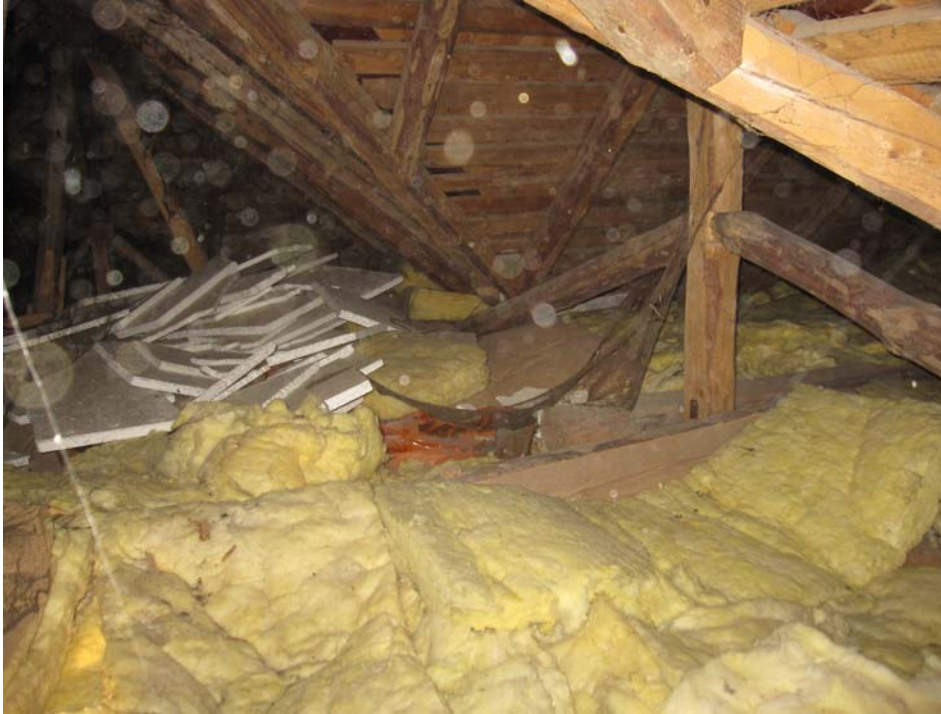
Asukas oli lähtötietoina kertonut katon vesivuodoista tietyistä kohdista rakennusta. Tutkimukset keskitettiin ensisijaisesti näihin paikkoihin ja kosteusrasituksen leviämiseen sekä vakavuuteen. Yläpohjan tutkinnassa huomattiin kattolappeiden monimuotoisuuden aiheuttavan haasteita kaikkiin tuulettuviin yläpohjan osiin pääsyyllä. Niiltä osin, kun yläpohjaan päästiin, havaittiin tilassa suuria määriä sinne kuulumatonta eristeiden pakkausjätettä sekä muuta epämääräistä materiaalia, kuten Styrox -levyjä. Yläpohjan eriste oli levitelty epätasaisesti ja sen paksuudessa oli täten suuria paikallisia eroja. Eristeen keskivahvuudeksi arvioitiin noin 200 mm. Eristetyyppinä on käytetty lasivillaa. Runkorakenteiden osalta yläpohja oli ehjä, eikä runkopiusta havaittu mittaamalla normaalista

poikkeavia kosteuspitoisuuksia. Tähän yhteyteen on mainittava, että asukkaan mainitsemista viidestä vuotokohdasta vain kaksi sijaitsi alueella, johon oli pääsy.

KUVA 3 Näkymä yläpohjasta

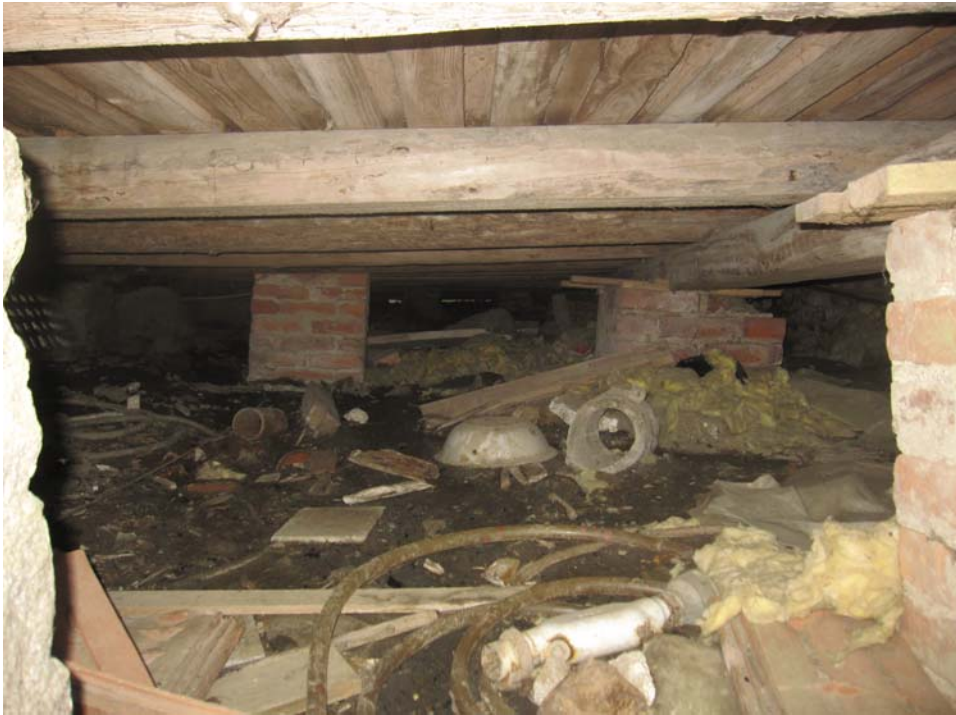
Rakennuksen alapohja on rossirakenteinen alapohja, joka on perustettu kivipaasien päälle. Tuuletus toimii kaikilta rakennuksen suvuilta ja tuuletusaukon korkeus vaihtelee välillä 300...800 mm. Alapohjaan on jäänyt runsaasti rakennusaikaista jätettä ja osaa alapohjasta on käytetty jopa varastona. Rakennus sijaitsee melko tuulisella paikalla, joten tuuletusaukkojen korkeimmilta kohdilta tuuli on toimittanut lehtiä ja muuta maatuva aineita alapohjaan.

KUVA 16 Näkymä alapohjasta

Seinien vierustoille on paikoitellen kerääntynyt irtoainesta ja maata, joka haittaa tuuletuksen toimivuutta. Maanpintaa rakennuksen alapohjassa ei ole kallistettu viettämään rakennuksesta pois päin. Tutkimuksissa ei kuitenkaan havaittu lammikoitumista tai muuten suurta kosteuskuormaa alapohjassa. Aistinvaraisessa tarkastelussa lattian runkopalkit olivat ehjiä ja kuivia. Tarkastelua täsmennettiin vielä tunkeutuvalla kosteusmittarilla tehdyin tutkimuksin, jotka osoittivat myös rakenteiden kuivuuden.

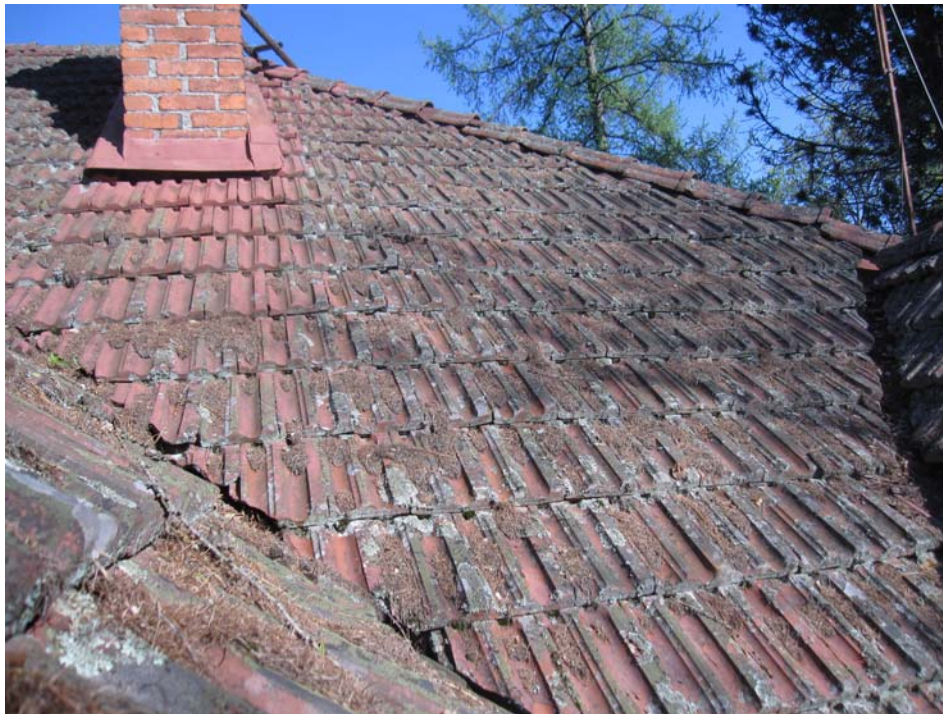
Vesikatteen kuntoa tutkittiin silmämääräisesti niiltä osin, kun liikkuminen katolla oli turvallista. Tutkimuksissa havaittiin, että katemateriaalina toimivat keraamiset tiilet olivat monilta osin liikkuneet ja niissä kasvoi runsaasti sammalta. Pellitykset varsinkin piippujen ympäriltä on toteutettu puutteellisesti ja vedellä oli paikoitellen esteetön kulku yläpohjaan.

KUVA 18 Vesikatteen yleisilme

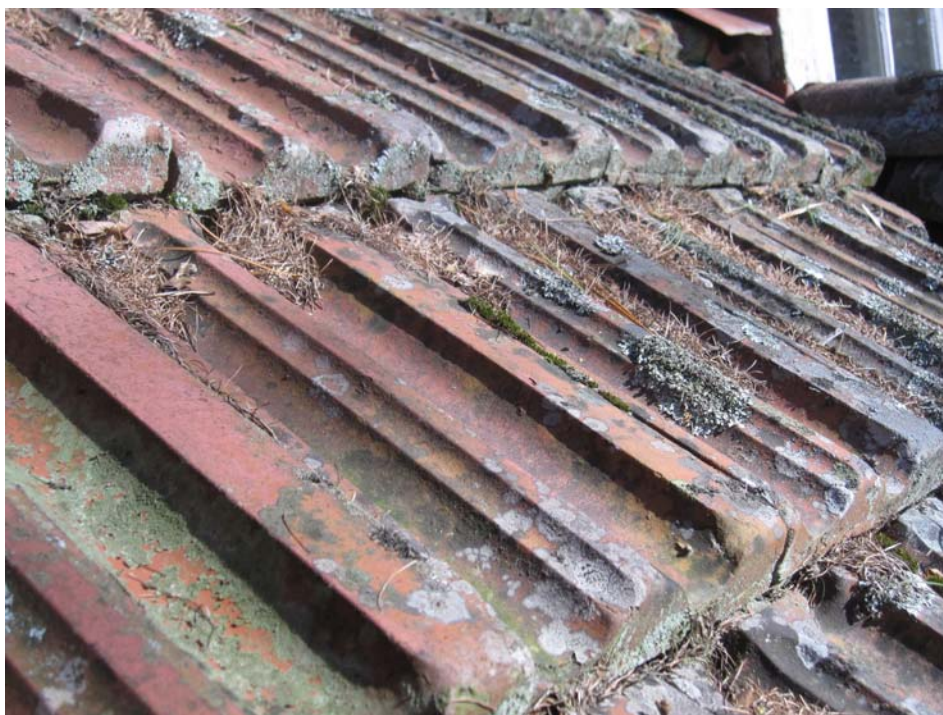
KUVA 19 Sammaloituneita kattotiiliä

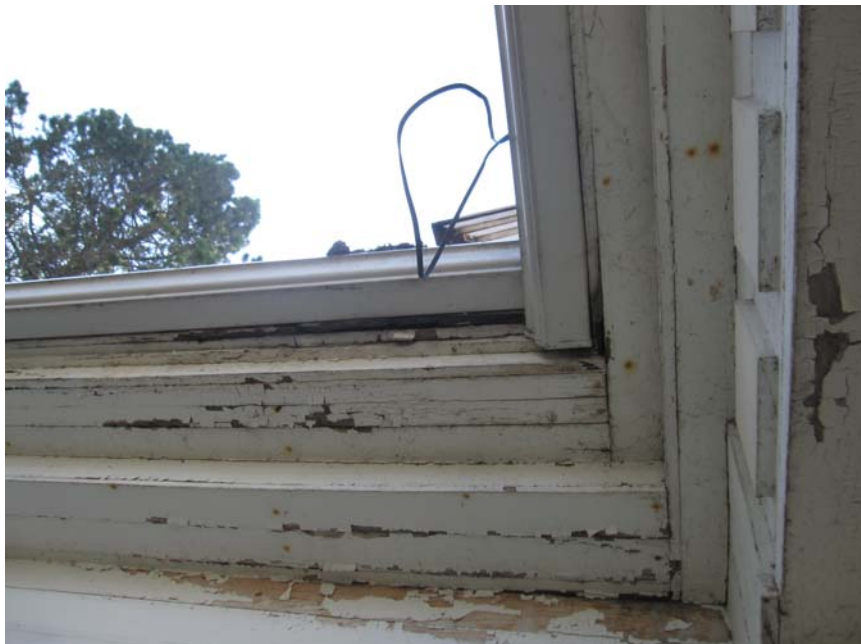
Kattolappeilla sijainneet katetikkaat ja muut kattovarusteet ovat puurakenteisia ja pahoin lahonneita. Räystäskourujen sisällä löytyi paljon lehtiä, risuja sekä jo maatunutta ainesta. Räystäskourujen toimimattomuudesta kertoo monilta paikoilta lahonnut räystäslaudoitusrakenne.

KUVA 21 Lahonneita räystäslautoja

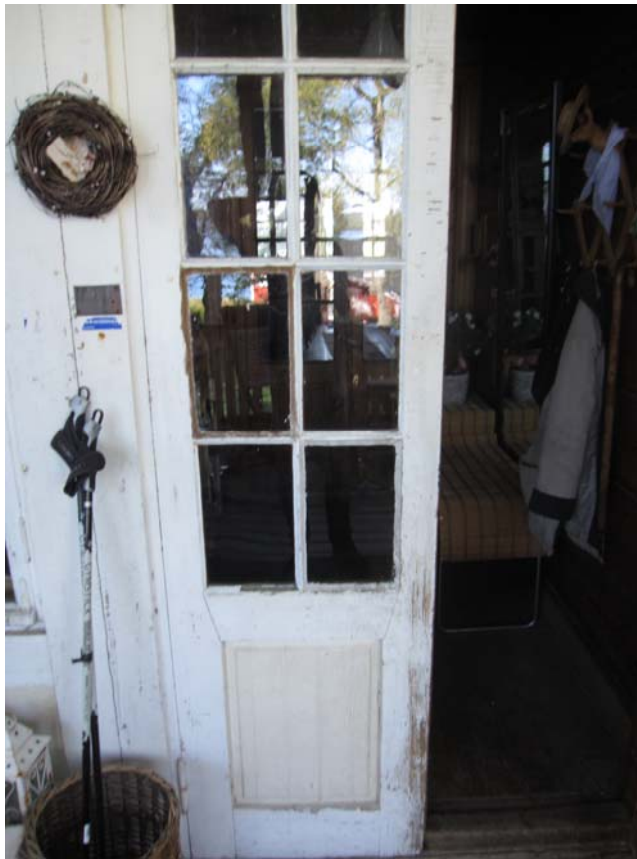
KUVA 26 Rakennuksen etuovi

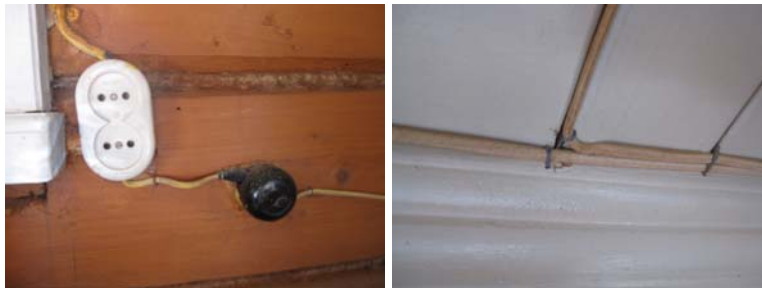
Suurin osa sähköjärjestelmistä on rakennettu 70- luvulla kohteen käyttötarkoituksen muuttuessa ympärivuotiseksi asunnoksi. Johtimet on asennettu pinta-asennuksina metallisiin suojaputkiin. Johdot ovat rakenteeltaan vaihtelevia, ja joiltakin osin käytössä on jopa tekstiilieristeisiä johtimia. Keskukset ovat vanhanaikaisia, eikä niiden turvalaitteiden toiminnasta tai olemassaolosta ole varmuutta. Pistorasiat ovat maadoittamattomia ja kytkimet pahoin kuluneita ja osin toimimattomia.

KUVA 28 Rakennuksen sähköasennuksia

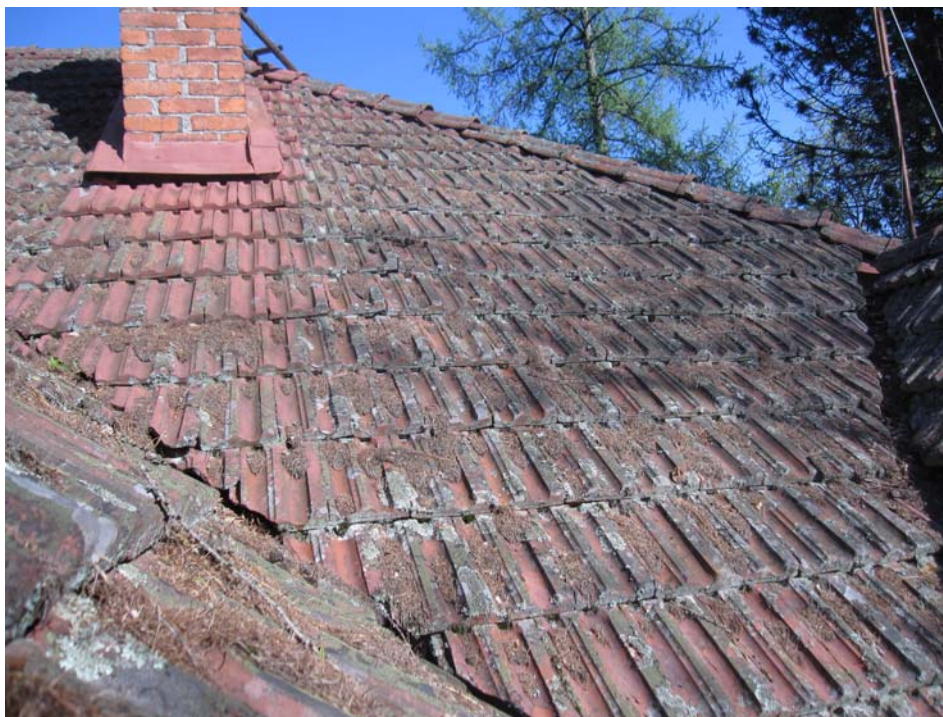
KUVA 9: Vesikatteen yleisilme

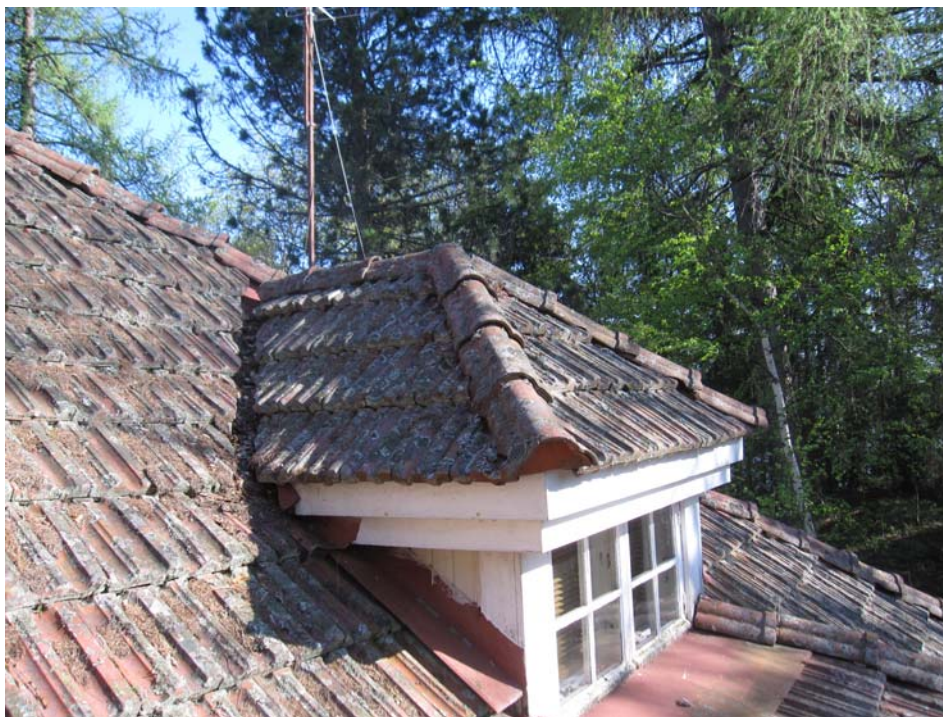
Katon runkorakenteet ovat kuivia, eikä tummentumia tai pehmentymiä ole havaittavissa. Tosin lähes kaikki asukkaan osoittamat vuotokohdat sijaitsevat sellaisilla katon alueille, joiden tuuletustilaan ei ole pääsyä. Piippujen ja läpivientien osalta pellitykset eivät olleet asianmukaisia tai puuttuivat kokonaan. Pahimmillaan piippujen ja katon väleistä paistoi jopa päivä läpi.

KUVA 10: Vesikatteen pellityksiä

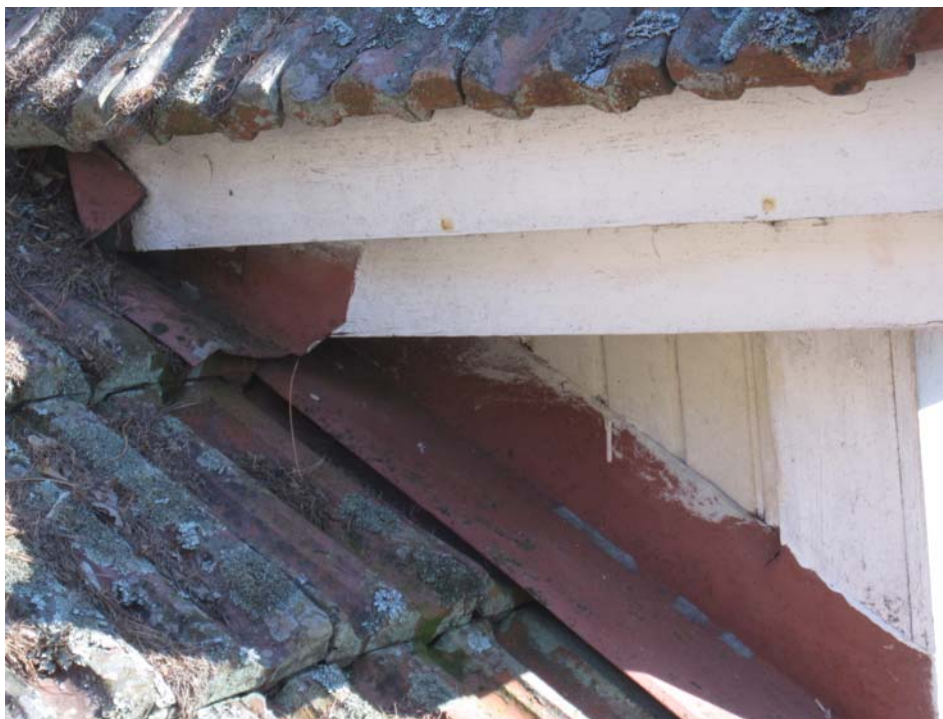
KUVA 11: Vesikatteen pellitys

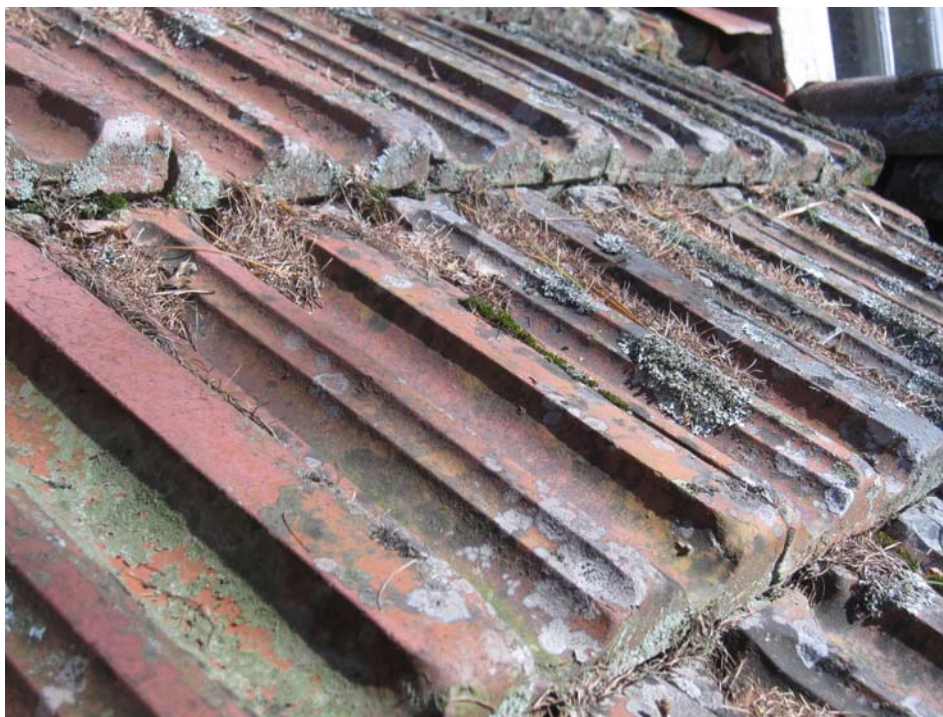
KUVA 12: Sammaloituneita kattotiiliä

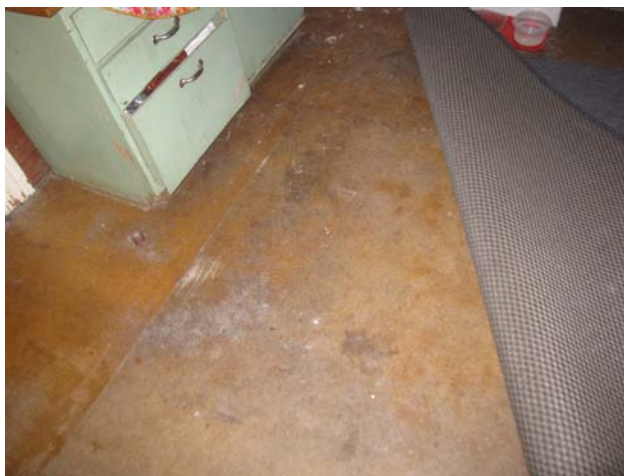
Keittiön lattian lastulevypinta on laikukas ja noussut monilta kohdin kuprulle. Keittiön allaskaappi, jossa viemärien läpiviennit sijaitsevat on pahasti vaurioitunut. Kaapissa on maakellarimainen haju. Rakenteet ovat pehmenneet hälyttävästi läpivientien ympärillä.

KUVA 19: Keittiön lattia

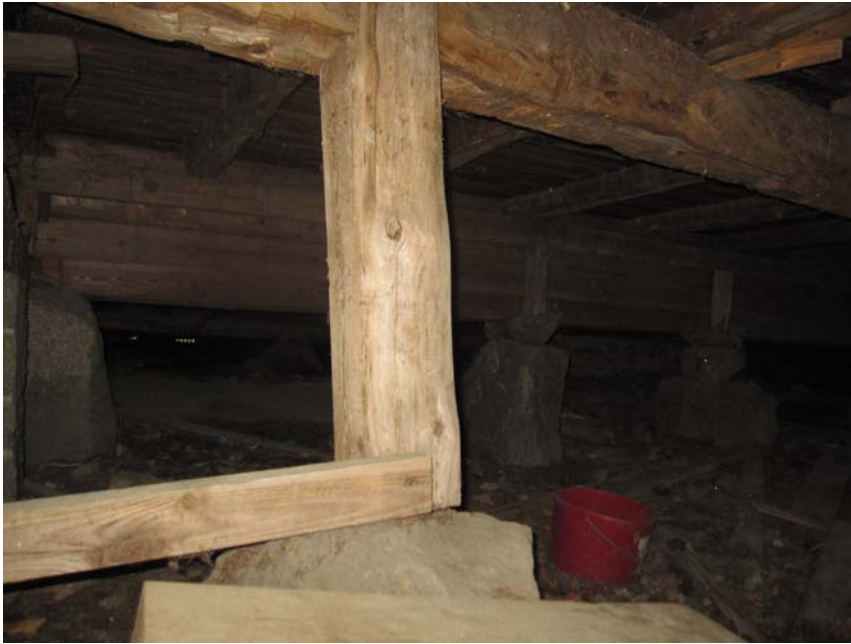
KUVA 22: Alapohjan tuuletustilaa

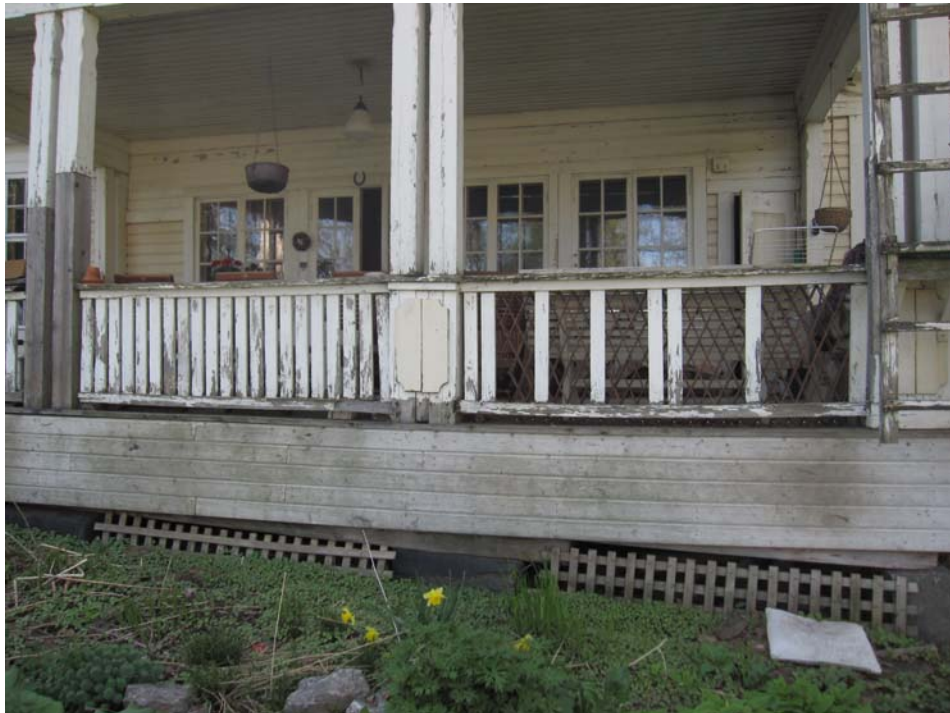
Kuistien kaiteet olivat sen sijaan pahoin vaurioituneita ja aiheuttavat käyttäjälle välitöntä vaaraa. Lattiapinnat eivät kosmeettista parannustarvetta lukuun ottamatta olleet hälyttävän huonossa kunnossa.

KUVA 23: Etukuistin yleisilme

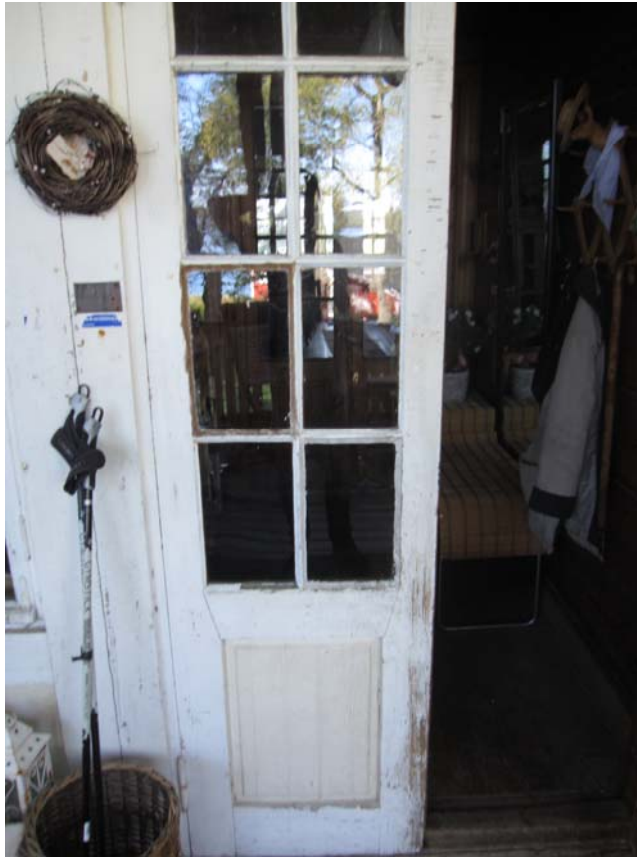
KUVA 28: Etuovi

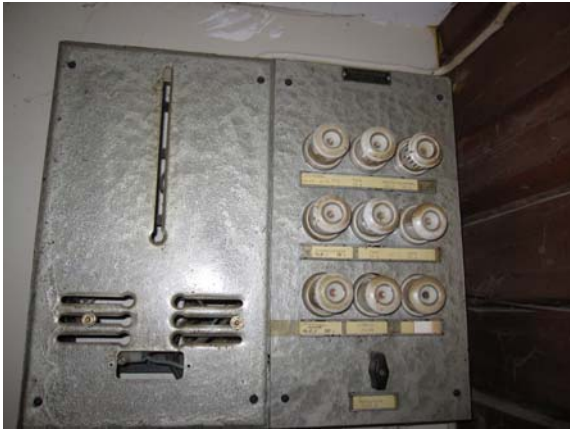
Kuva 31: Vanha, mutta edelleen käytössä oleva keskus keittiössä

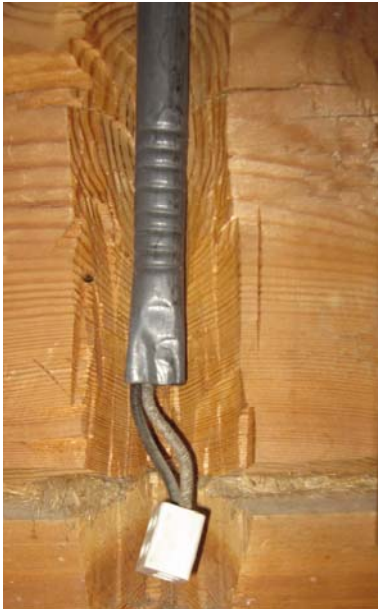
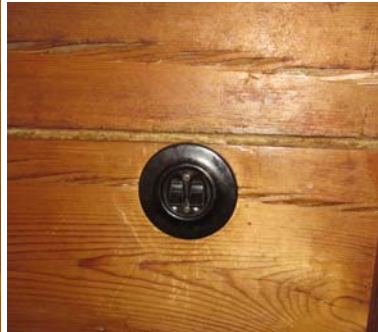
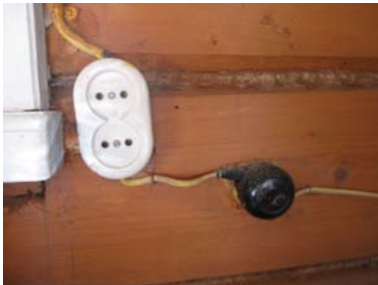
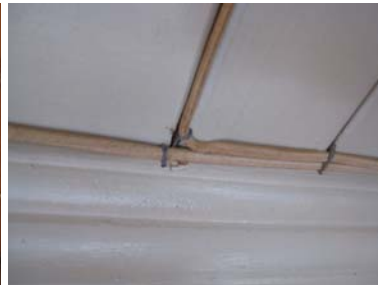
Sähköjohtimien suojakuoret ovat paikoitellen haurastuneet ja joiltakin osin on havaittavissa jopa suojakuoren sisältä paljastunutta paljasta kuparia. Tutkimuksissa paikallistettiin toimimattomia katkaisijoita ja pistorasioita. Jotkin sähköasennukset olivat myös nykymääräysten vastaisia.

Kuva 32: Rakennuksen sähköasennuksia
