INKEROISTEN JA MYLLYKOSKEN VESITORNIEN KUNTOKARTOITUS

Insinööritö 2013

Kymen Vesi Oy

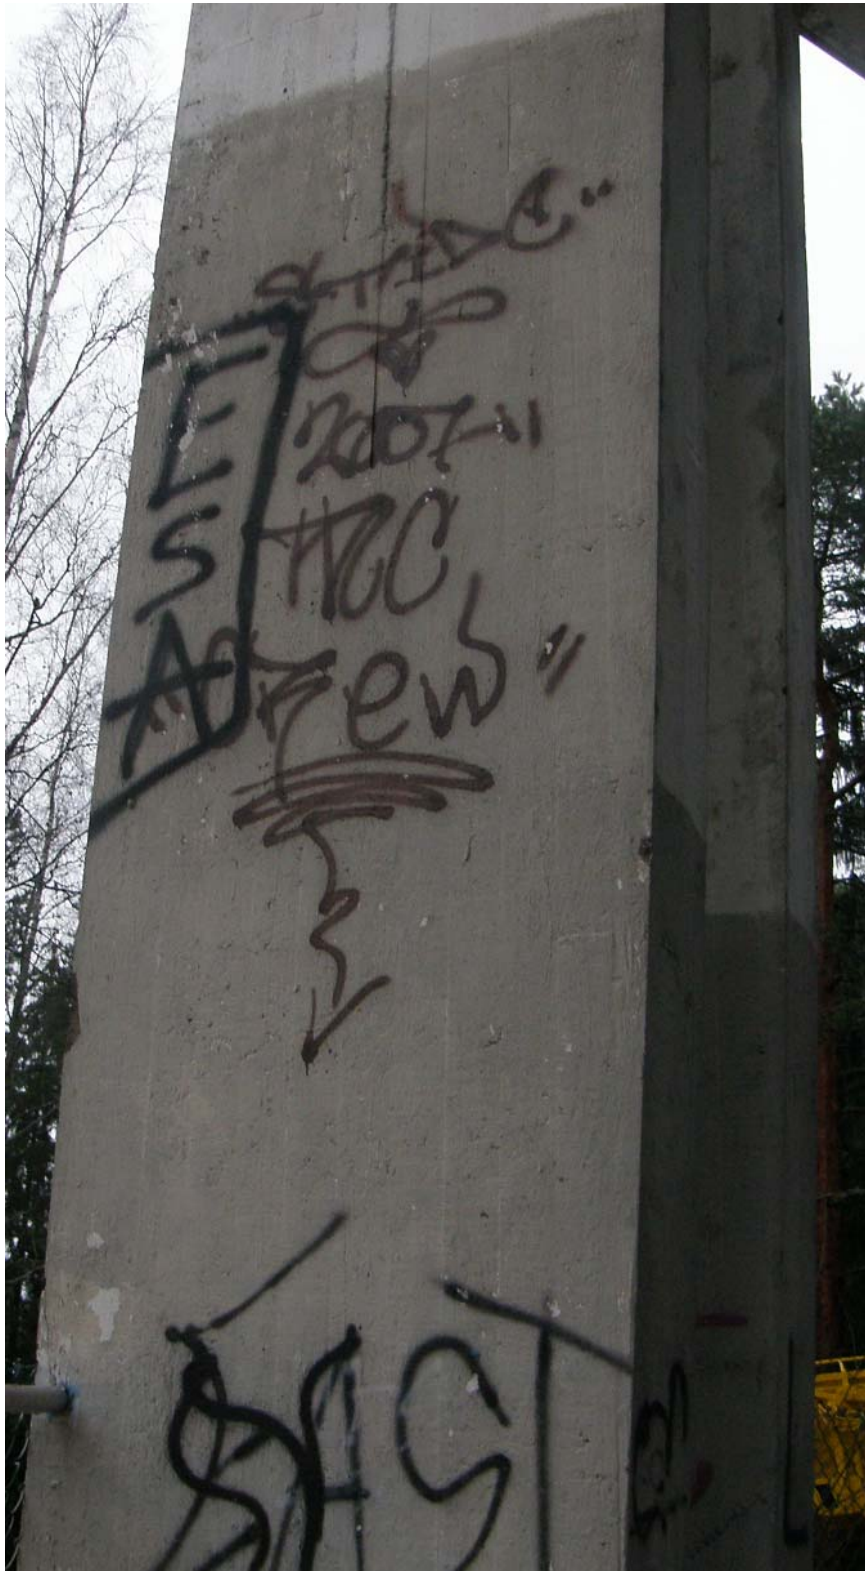
Inkeroisten vesitornin kantavien pilareiden graffiteja

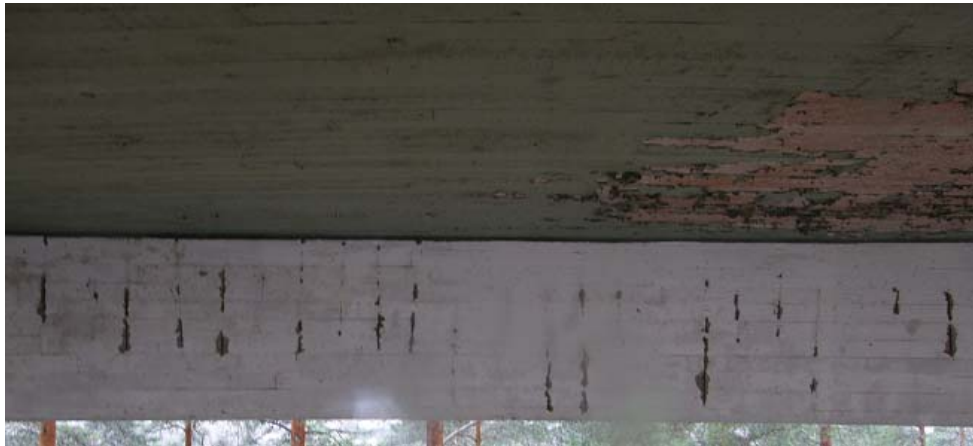
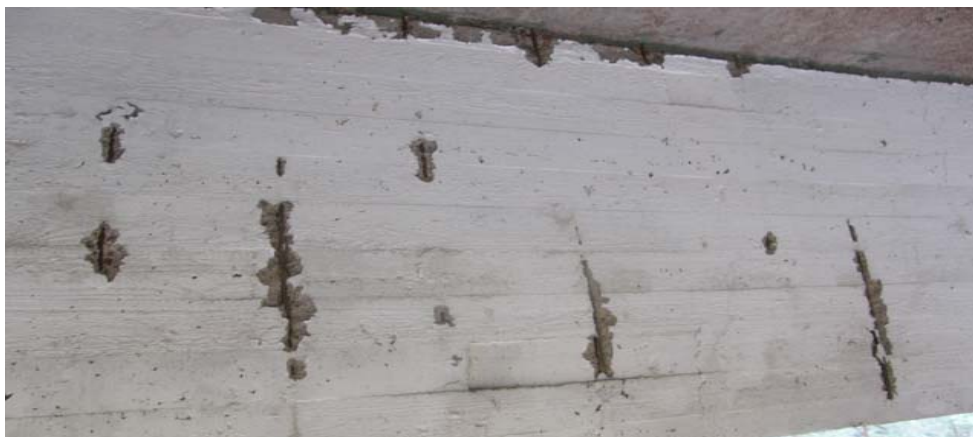
Inkeröisten vesitornin rengaspalkin sisäpinnan vaurioita

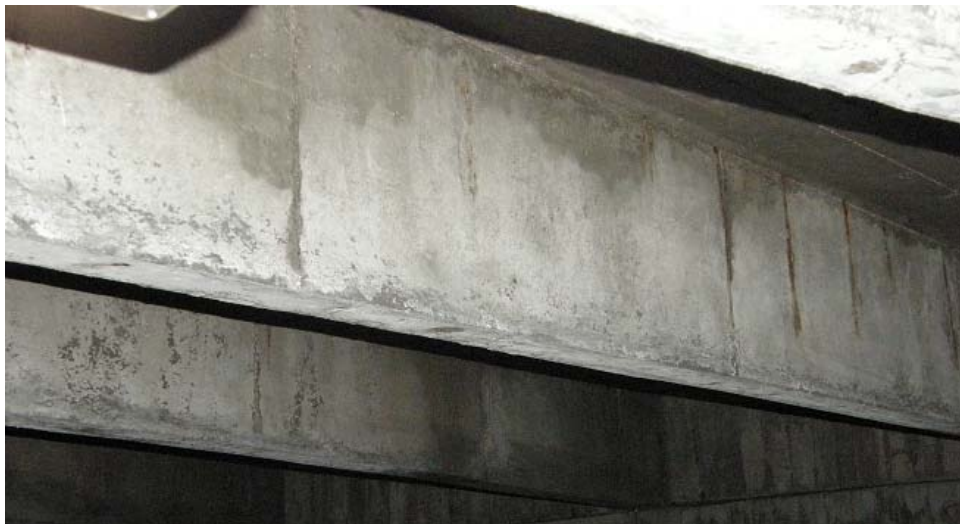
Inkerösten vesitornin vesisäiliön ylälaatan alla sijaitsevien palkkien vaurioita

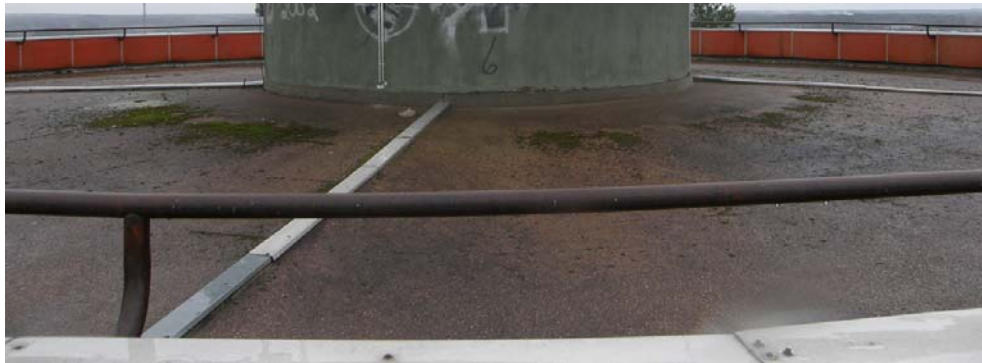
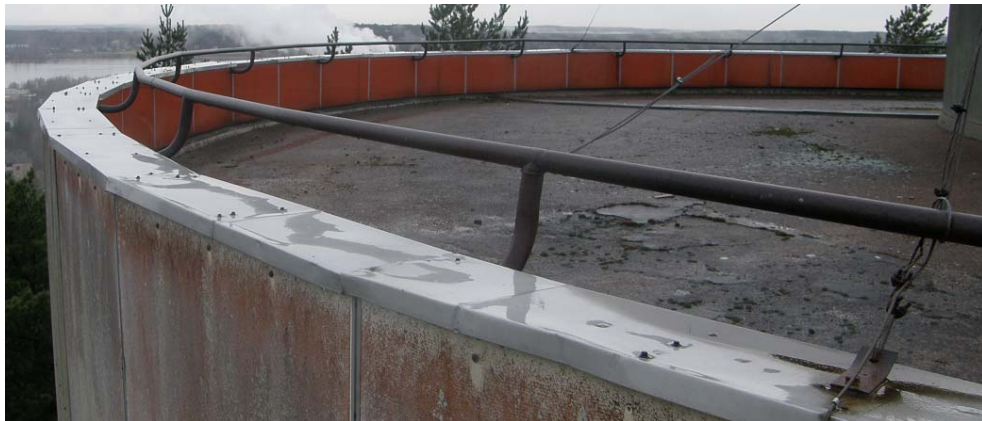
Inkerösten vesitornin vesikaton ja yläpohjan vaurioita

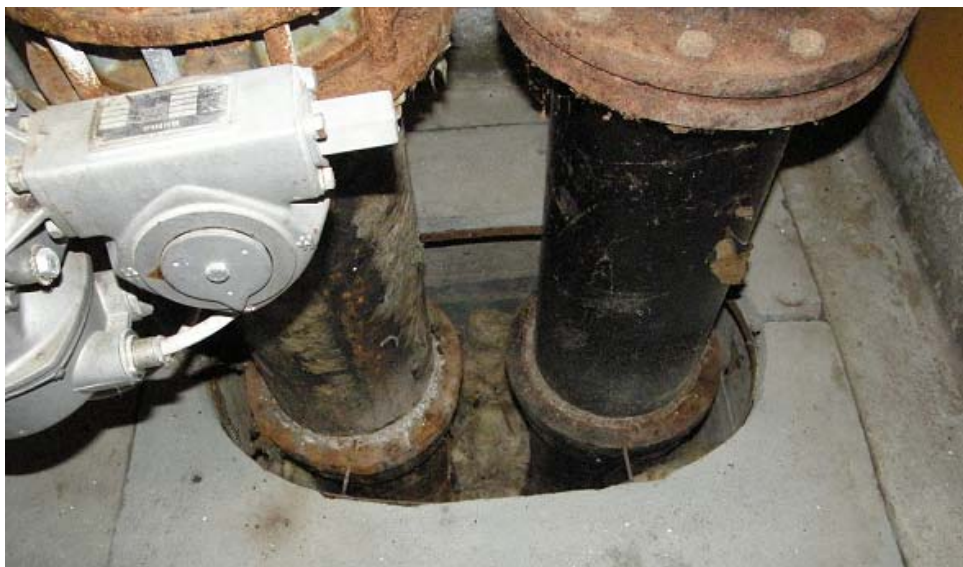
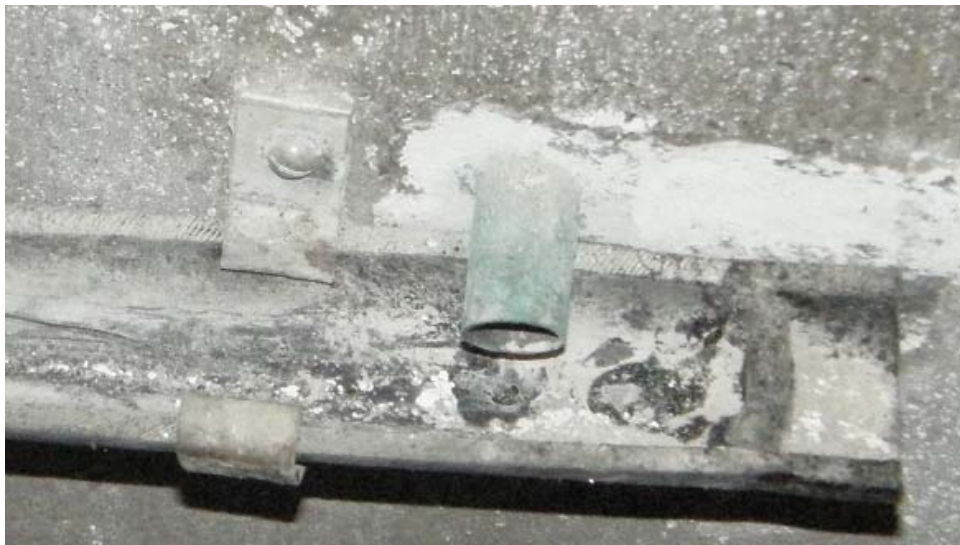
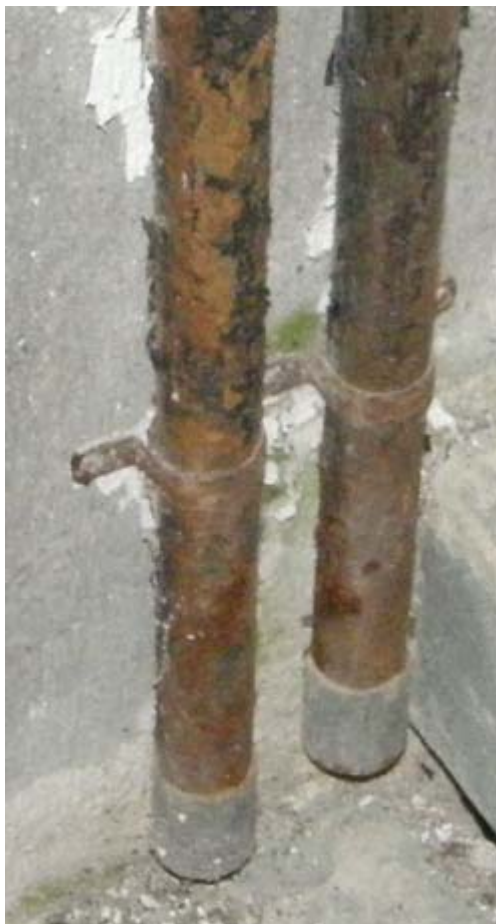
Inkeroisten vesitornin putkistojen ja venttiilien vaurioita

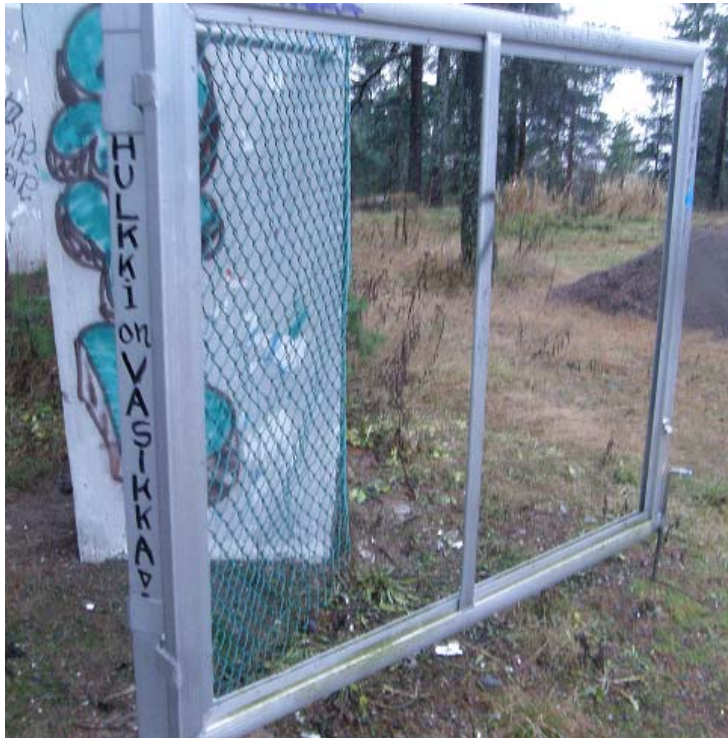
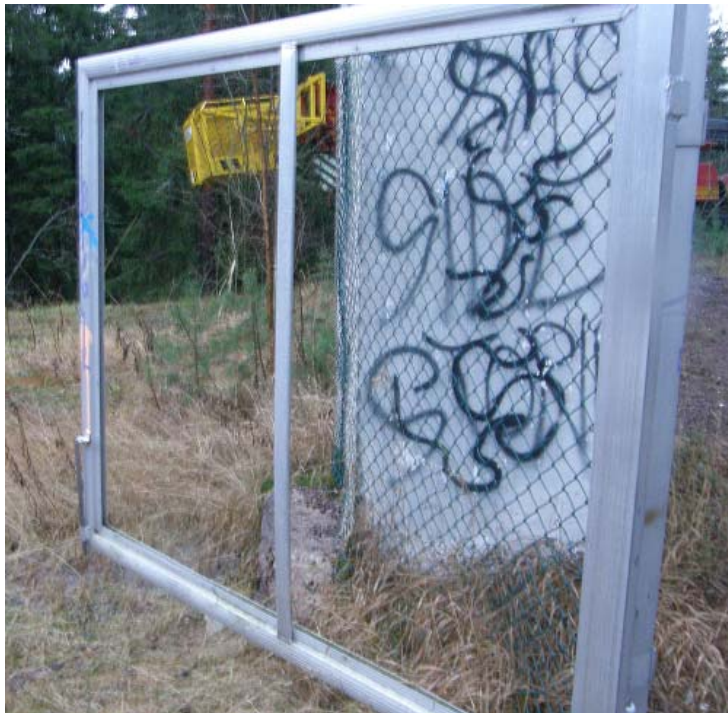
Inkeröisten vesitornin aidan vaurioita

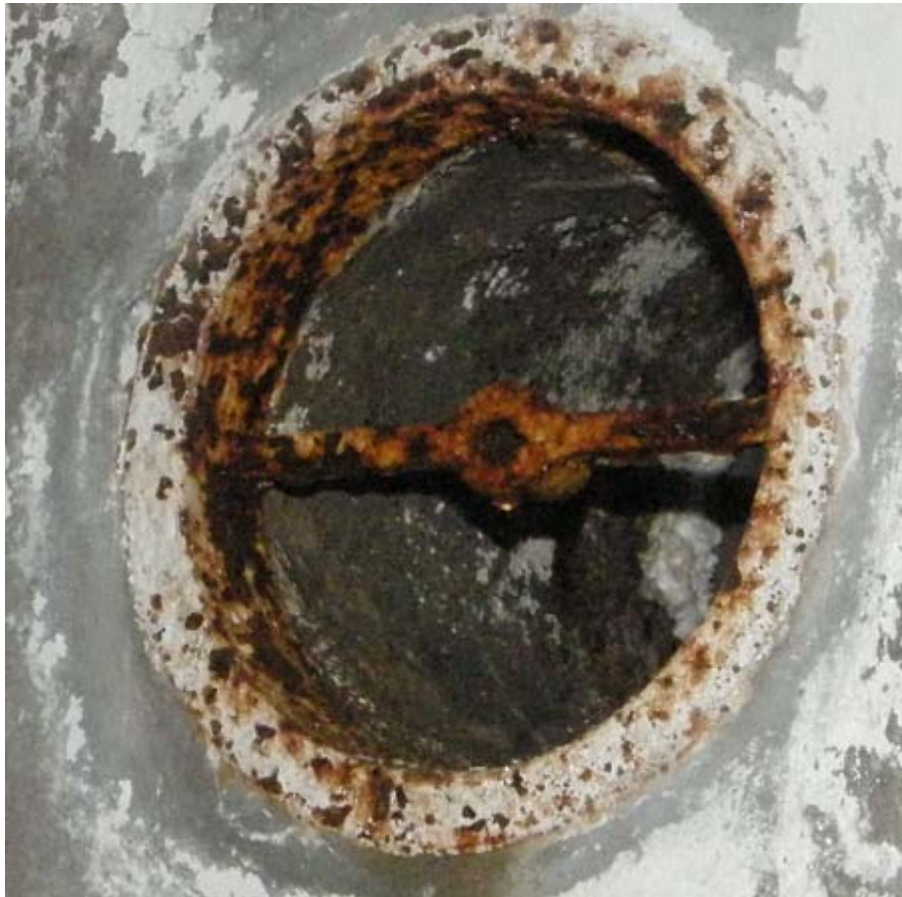
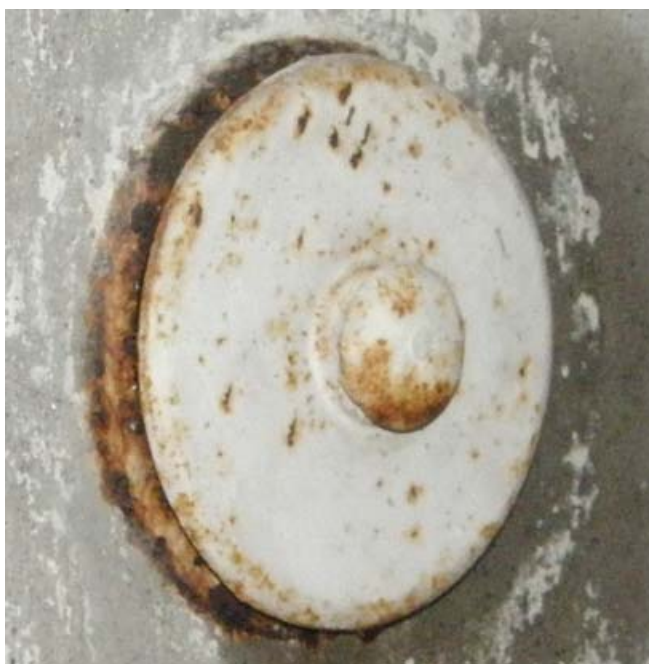
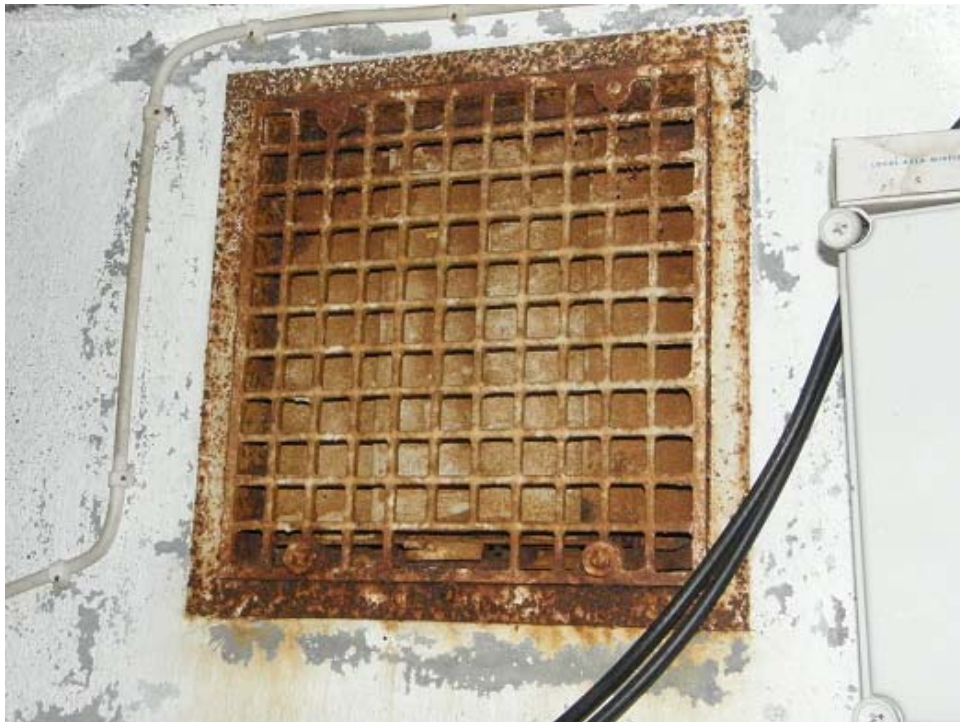
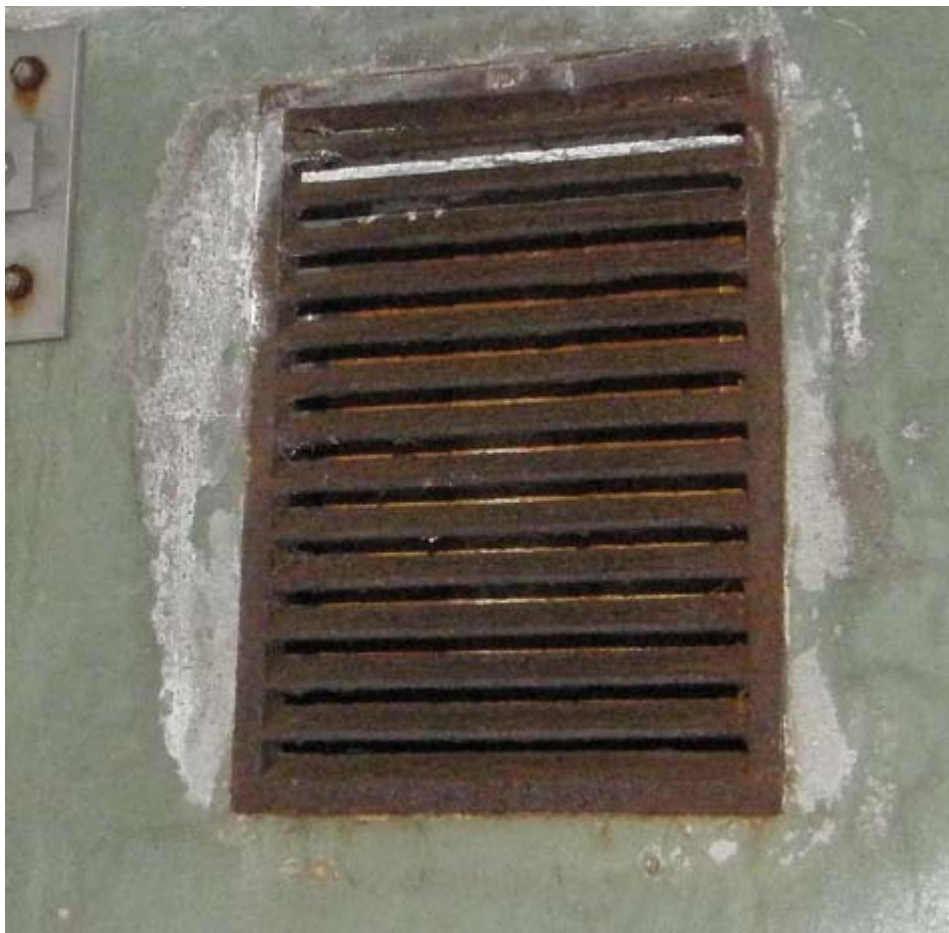
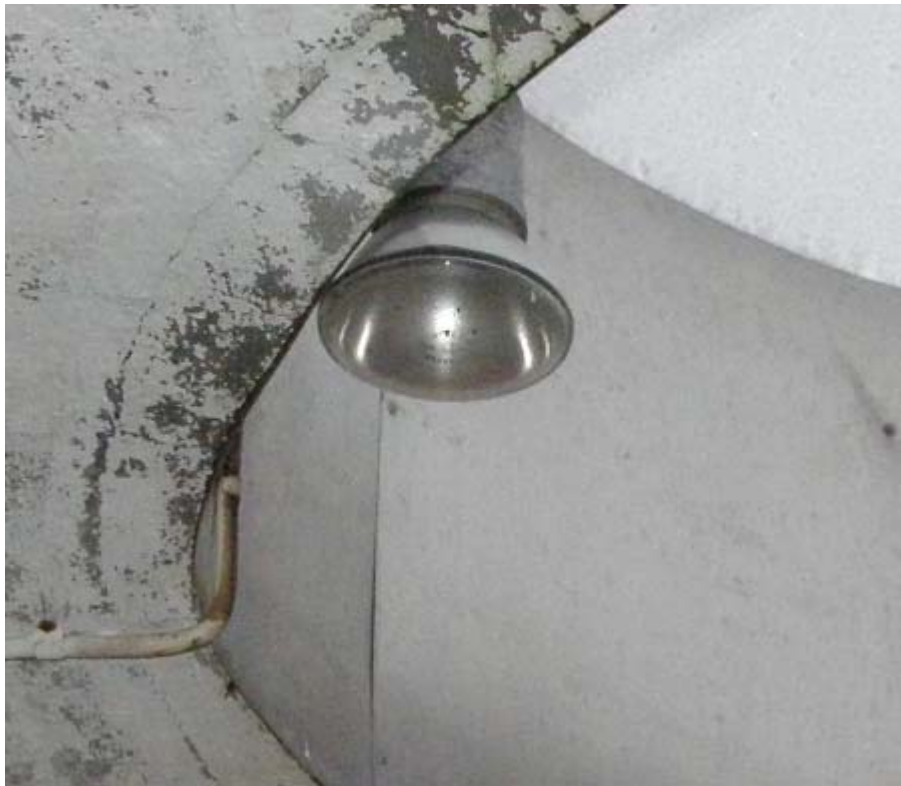
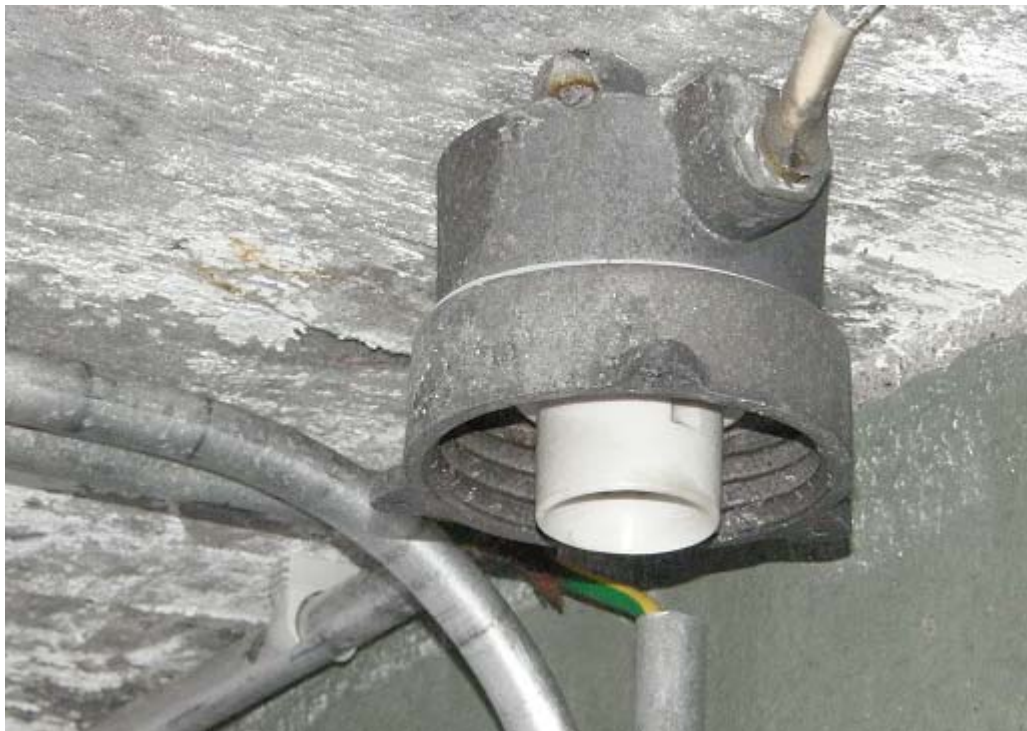
Inkeröiden vesitornin valaistuksen ja ilmanvaihdon vaurioita

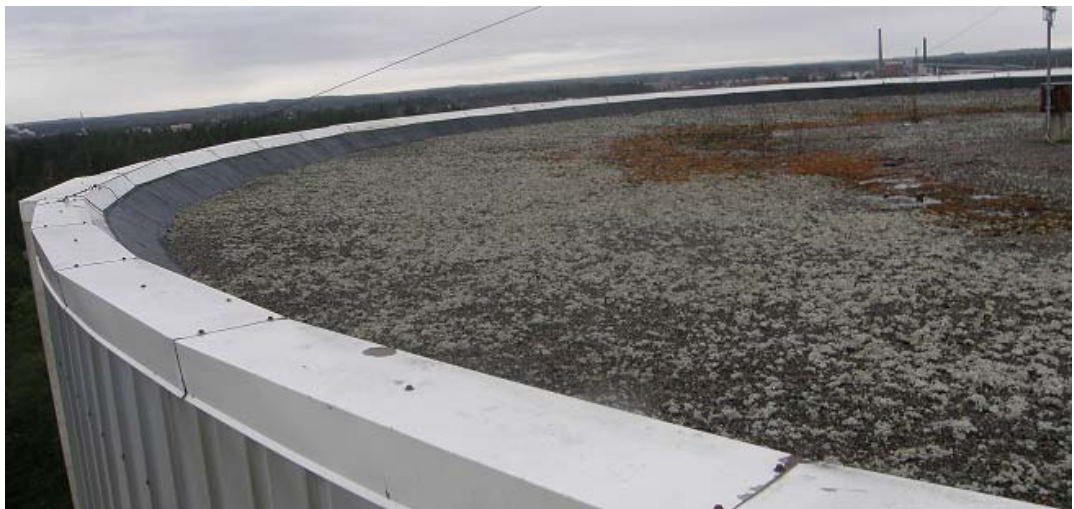
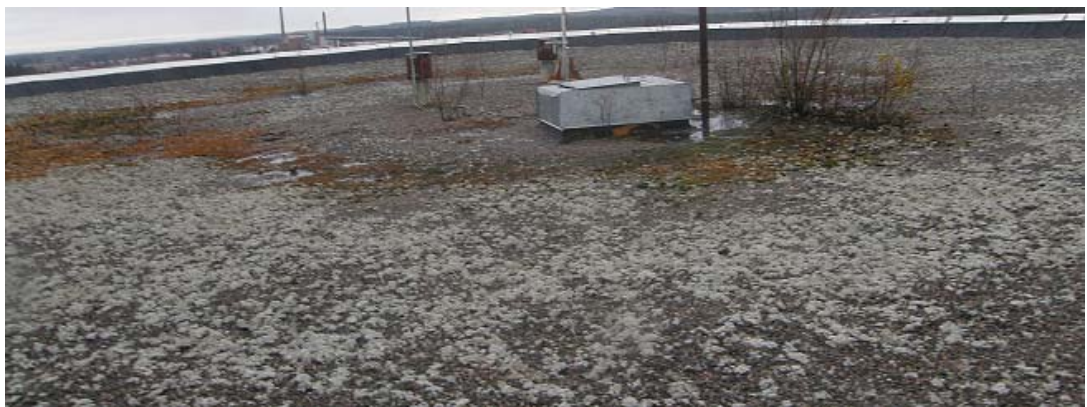
Myllykosken vesitornin vesikaton vaurioita

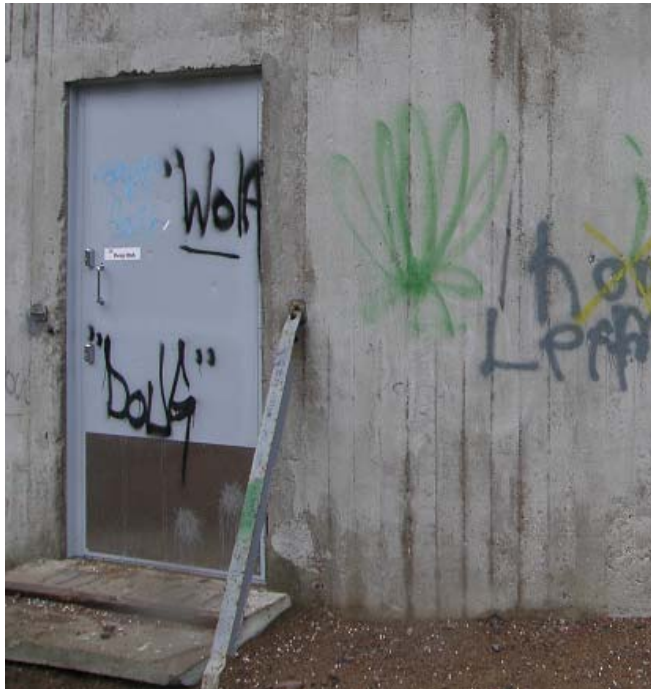
Myllykosken vesitornin ovien vaurioita
