HYVÄN ILMATIIVYDEN TOTEUTUMINEN PIENTALOJEN KORJAUKSISSA

Opinnäytetyön tilaaja on LPR-arkkitehdit Oy. Tilaaja osoitti tutkimuksen kohteeksi kaksi 1700–1800-luvuilla valmistunutta rakennusta. Tutkimuksen tekijän toimesta valittiin lisäksi kaksi vertailukohdetta, jotka ovat 1800-luvulla valmistunut ja 1900-luvun alussa valmistunut rakennus. Yhteistä kaikille rakennuksille on se, että niihin on tehty laajat korjaukset 2000-luvun alussa.

AFTER-REPAIR AIR TIGHTNESS OF OLDER DETACHED HOUSES

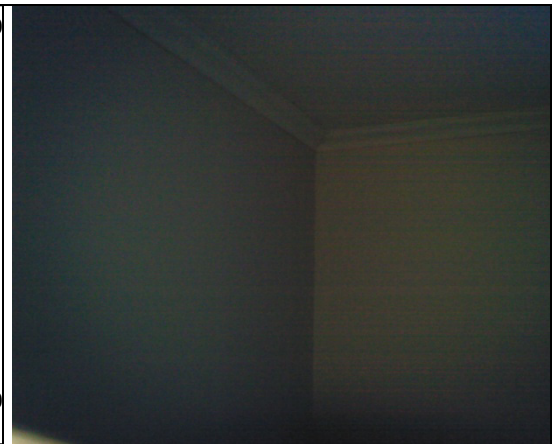
Paikka: Talo 3

Alapohjan ilmavuoto

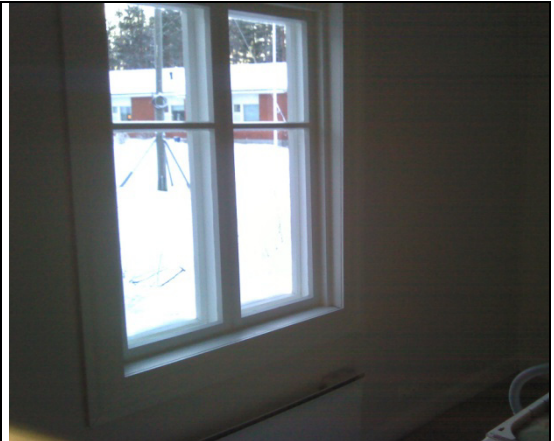
Paikka: Talo 3

Väliseinän ja ulkoseinän hirsisalvoksen ilmavuoto

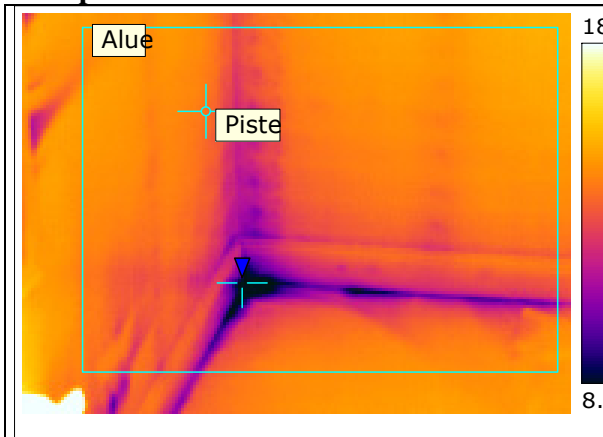
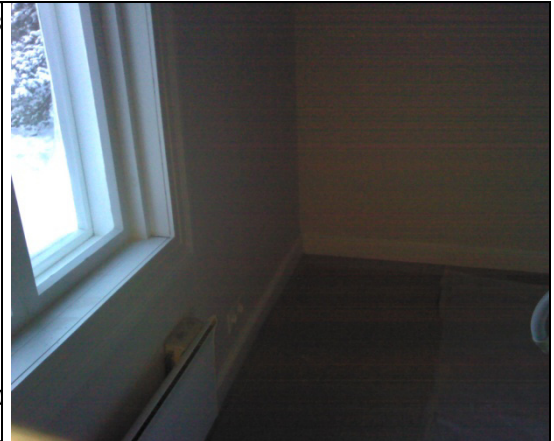
Paikka: Talo 3

Ikkunan karmivuoto

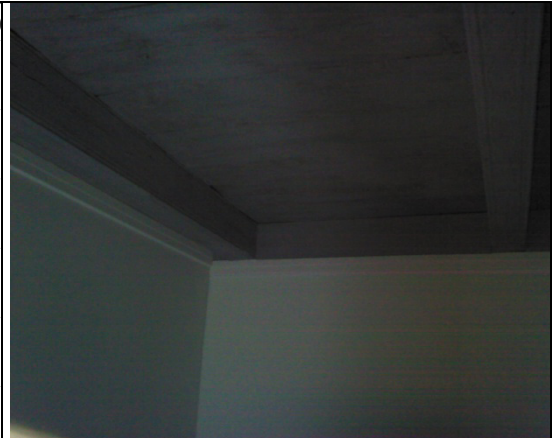
Paikka: Talo 3

Alapohjan ilmavuoto

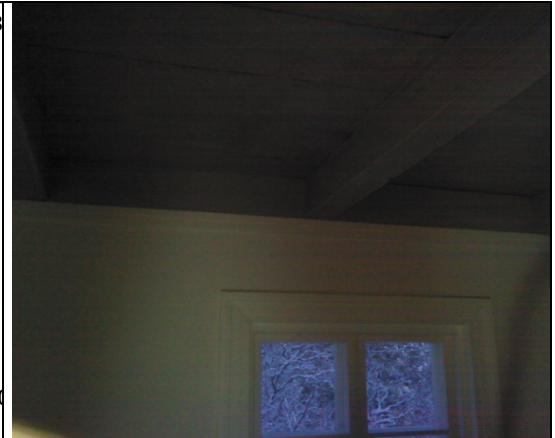
Paikka: Talo 3

Yläpohjan ilmapuoto

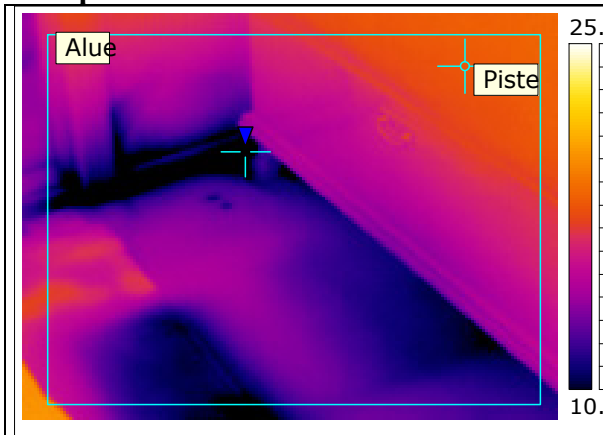
Paikka: Talo 4

Alapohjan ilmavuoto

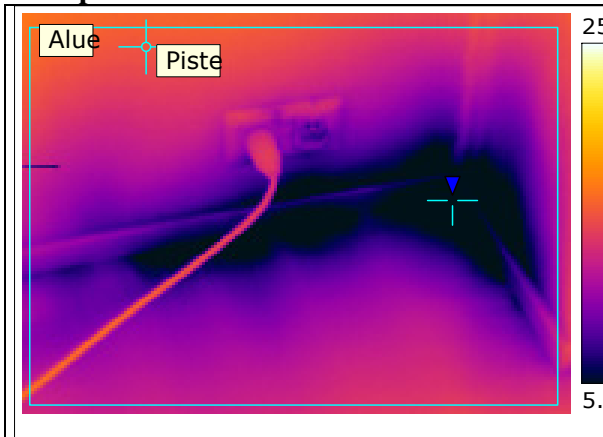
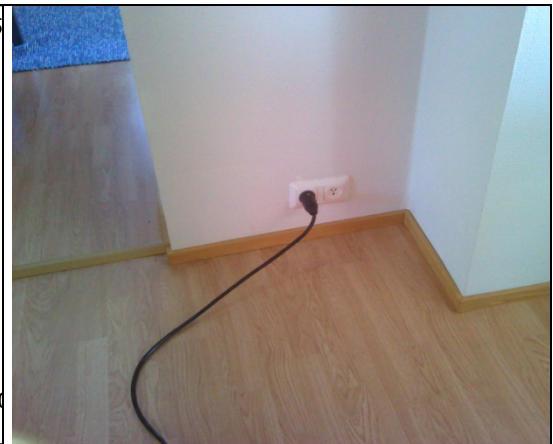
Paikka: Talo 4

Alapohjan ilmavuoto (laskettu lämpötilaskaala)

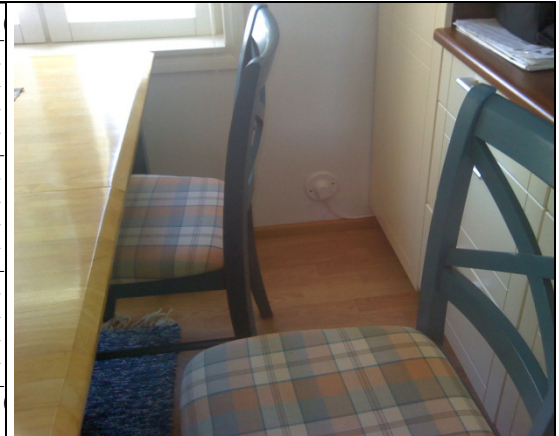
Paikka: Talo 4

Kommentit:
Sähkörasian ilmavuoto

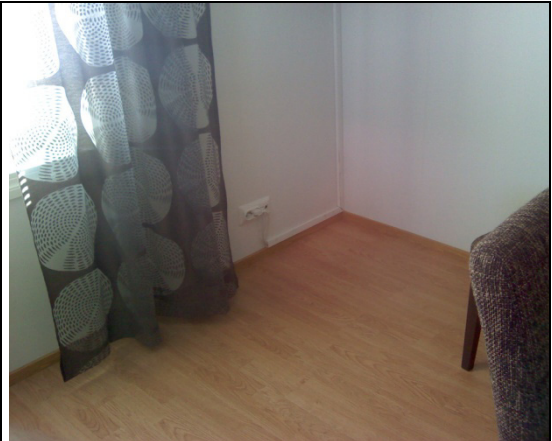
Paikka: Talo 4

Alapohjan ja sähkörasian ilmavuoto

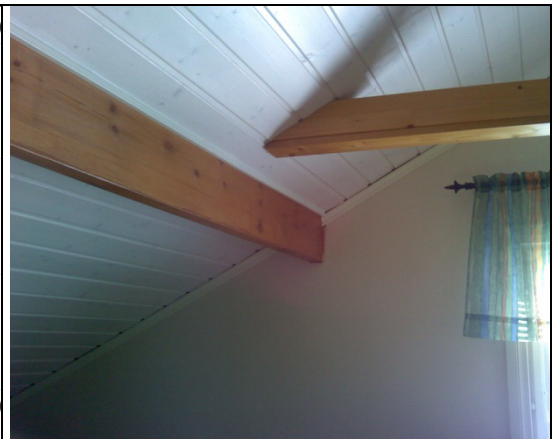
Paikka: Talo 4

Vähäisiä ilmavuotoja

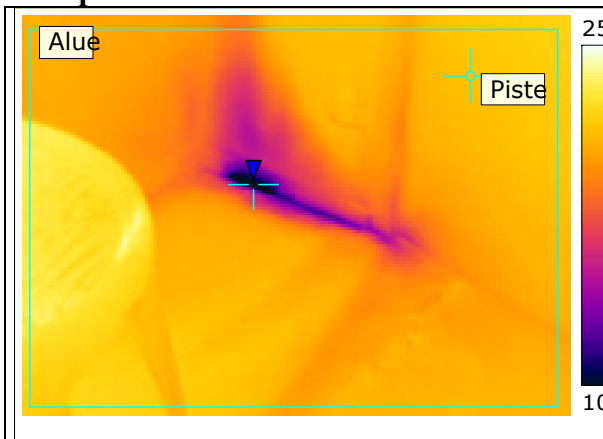
Paikka: Talo 4

Välipohjan ilmavuoto

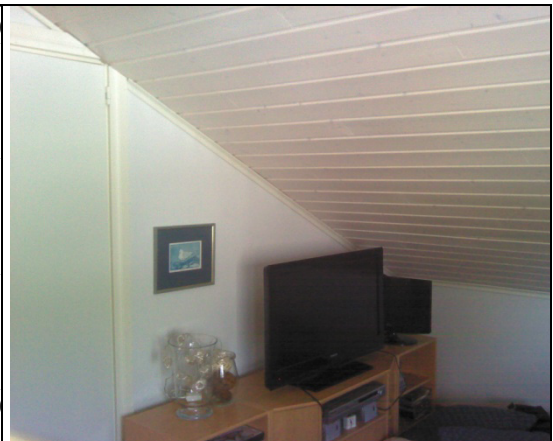
Paikka: Talo 4

Yläpohjan ilmavuoto
