Opinnäytetyö (AMK)

PESULAN KUNTOARVIO JA PERUSTUSTEN KOSTEUSVAURIOIDEN EHKÄISY

CONDITION ASSESSMENT OF LAUNDRY AND PREVENTION OF MOISTURE PROBLEMS IN FOUNDATION

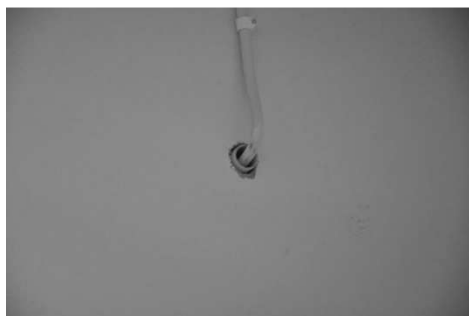
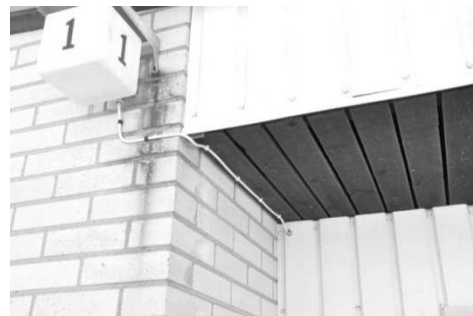
Ulkoseinässä on läpivienti numerovalo varten, läpivientireiästä vetää

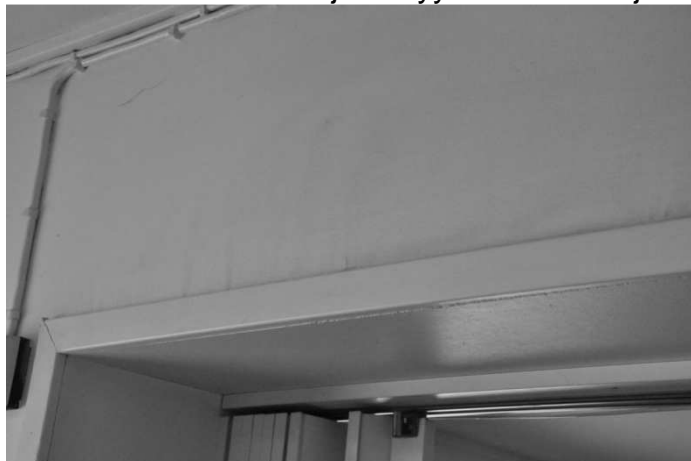
Vanhaan ulkoseinään puhkotun aukon (kohti toimistotilaa 4) yläreunassa tuntuu vetoa ja näkyy tummia raitoja ilmapuodoista

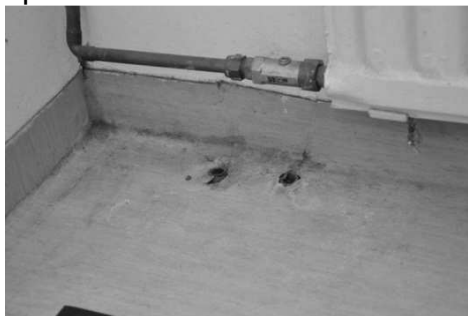
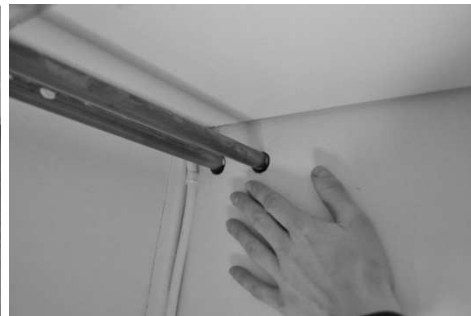
Patterin läpivienneistä vetää, samoin käytöstä poistettujen patteriputkista

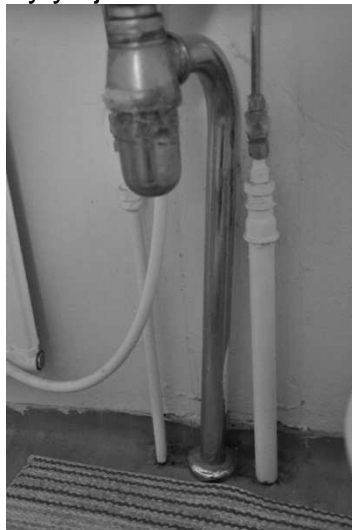
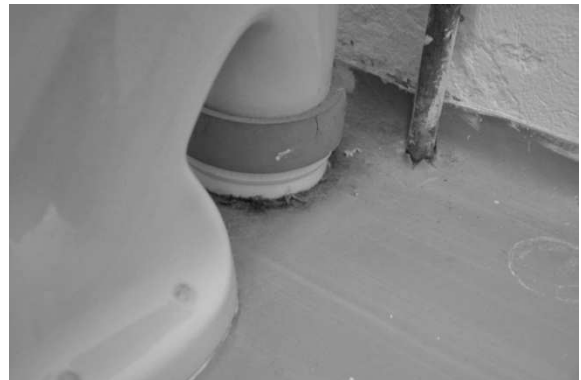
Kosteudet ovat pytyn lähellä hieman koholla, myös viemäriinjan metallit tai lattian raudoitus voi aiheuttaa mittariin nousua. Lattiarakenteen yläpuoleiset viemärit ovat vanhat, niiden vaihtamista on syytä harkita.

Pytyn ja altaan viemärien ympärillä kuprua ja tummentumia

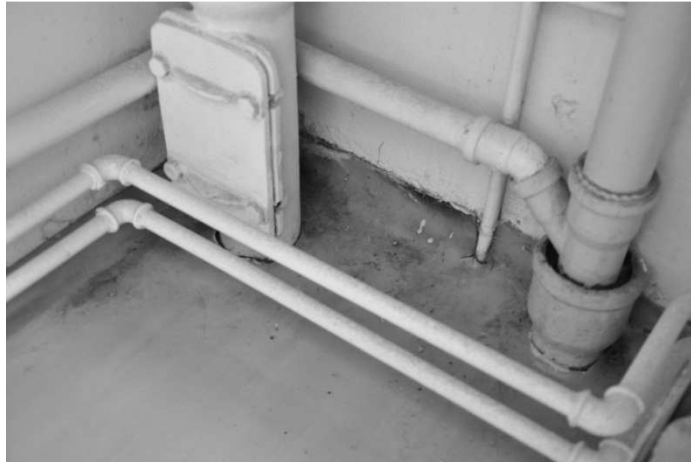
Lattia kuprulla suihkutilaa (tila 10) vastaisella seinällä, kosteutta ei mittarilla havaittu

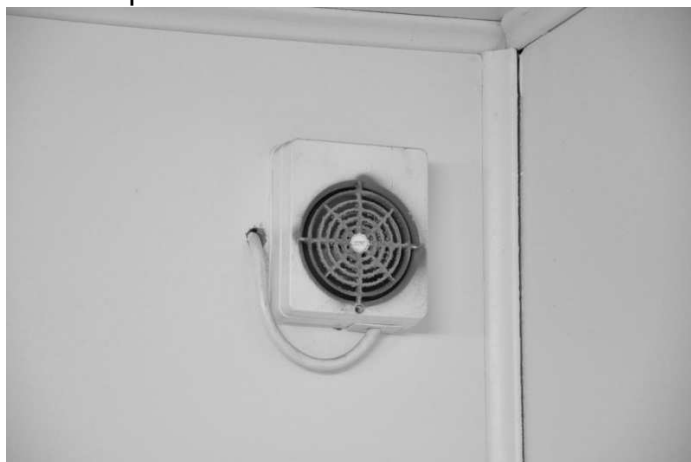
Seinällä puhaltava ilmanvaihtventtiili - likainen

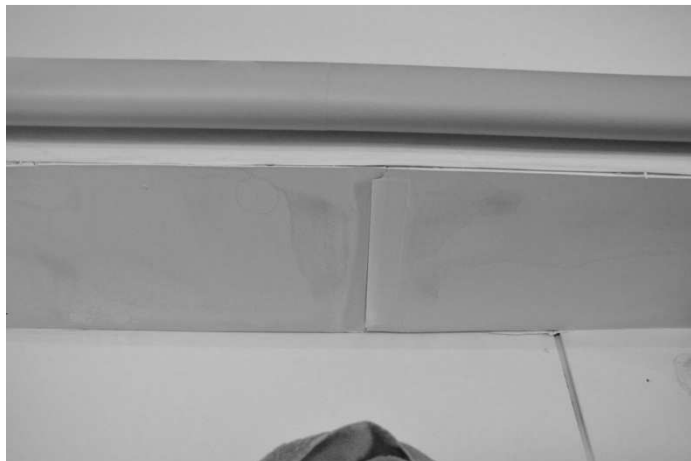
Taukotilan seinän yllä vesi vuotanut sisään, useassa kohdassa läikkä

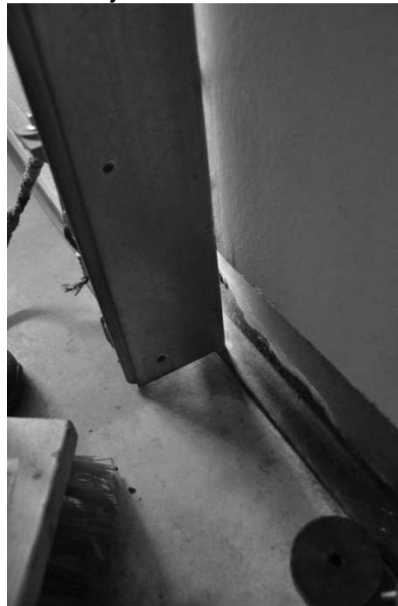
Nosto-oven karmin ja seinän väli ei ole tiivis.

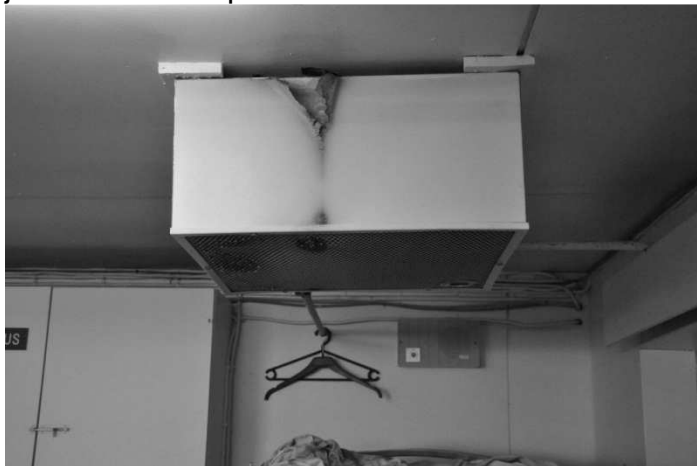
Tarvittaessa käyttöön otettavissa oleva lämminilmapuhallin, jossa jälkiä ilmeisesti palovauriosta. Tämä on kosmeettinen haitta.

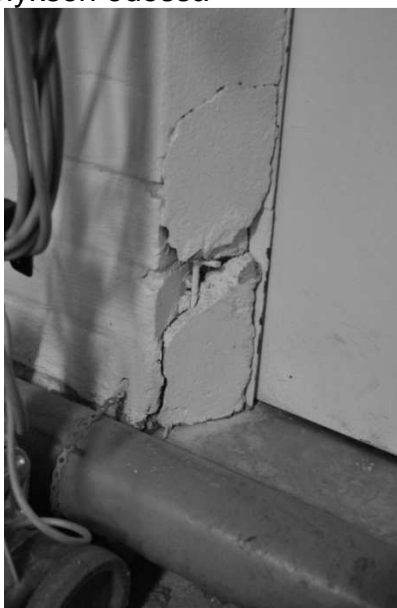
Ovenpieli tuulikaappiin rapautunut sekä lisäksi putki suojaamattomana kynnyksen edessä

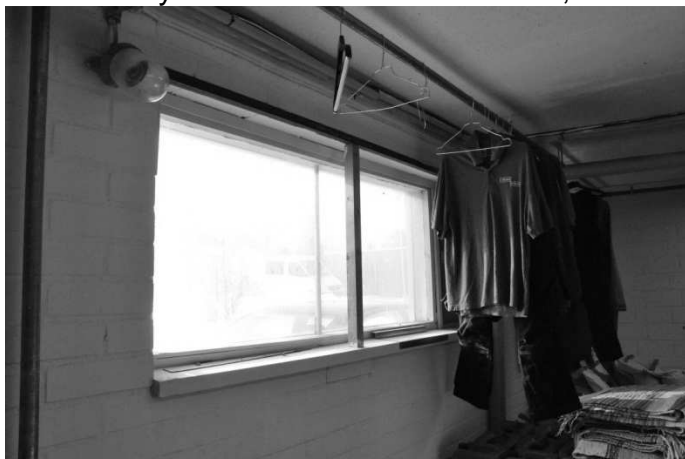
Ikkunassa ylimääräinen tuenta keskellä, sekä terästuenta ylhäällä

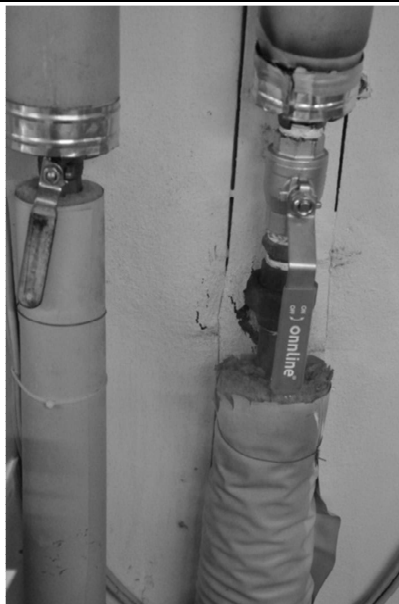
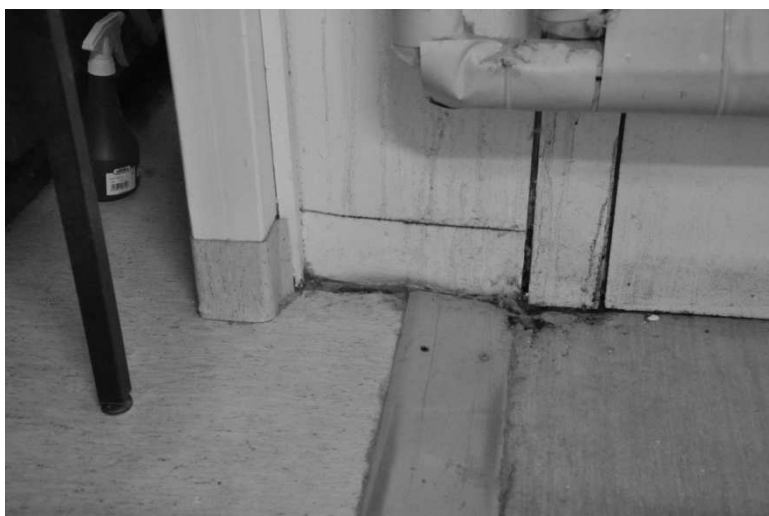
Lastulevyseinä on märkä ja kuprulla, vettä tihkuu lattialle. Samalla höyryä nousee seinässä olevaan sähköpistokkeeseen.

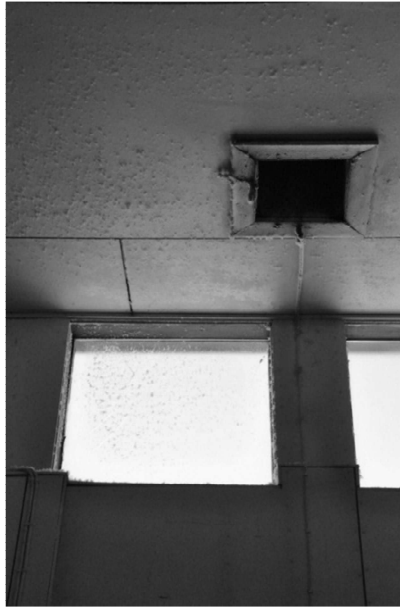
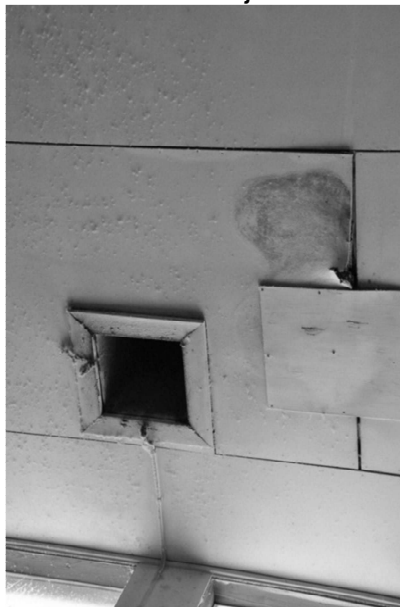
Katossa useita selviä merkkejä aiemmista vesivuodoista

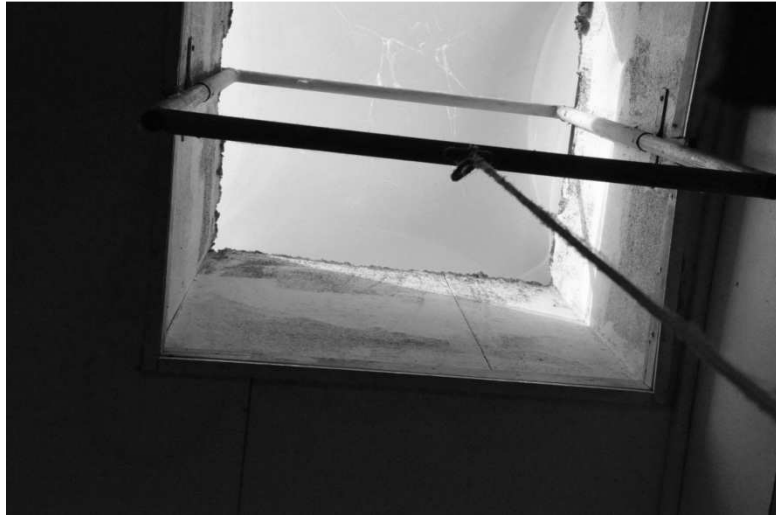
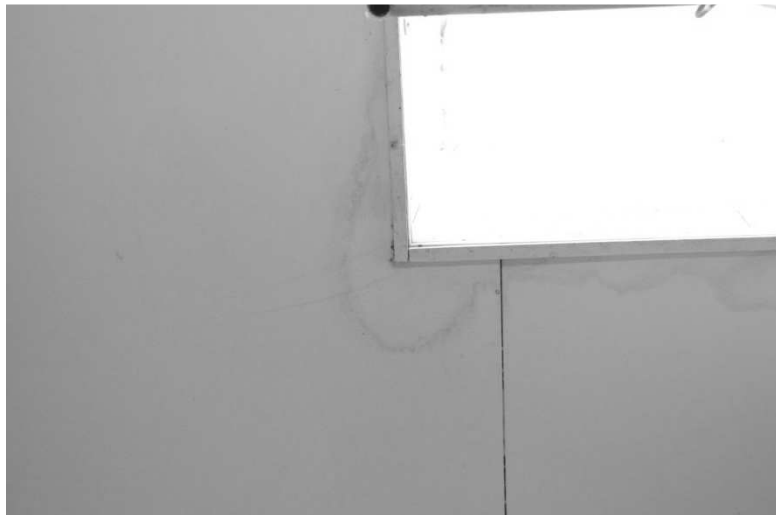
Kattoikkuna reunoistaan kostunut, kattolevyissä kosteuslaikkuja

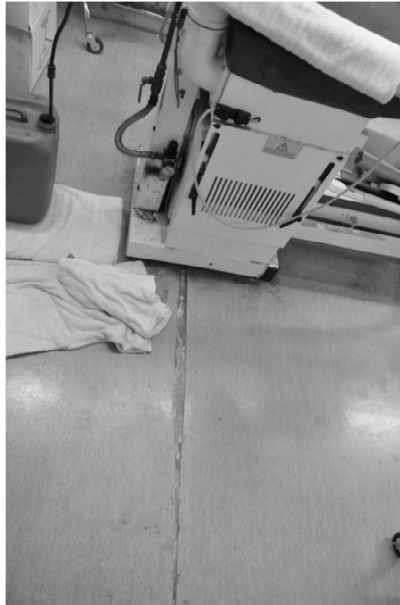
Lattiamatto repsooaa irti seinästä, joka on vanha ulkoseinä

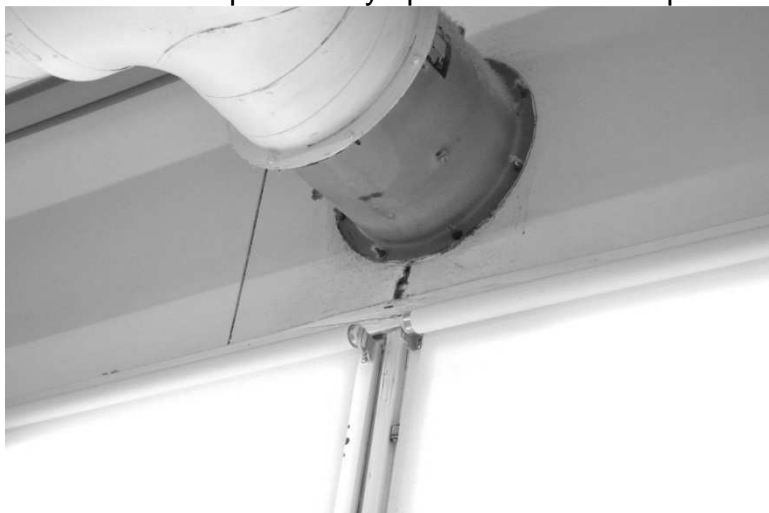
Tuuletusluukkujen tiivisteissä repeämiä
Ikkunoiden puitteista irtoaa maalia ja tuuletusluukun sisällä näkee kosteusrasitusta
Ilmanvaihdon läpiviennin ympäriltä seinä on kuprulla

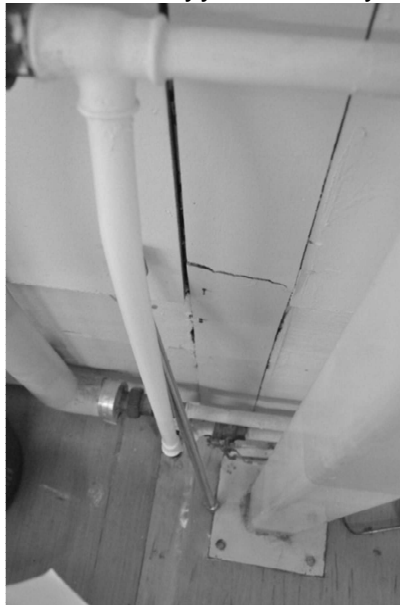
Ulkoa päin tullut isku näkyy sisällä levyn halkeamisena

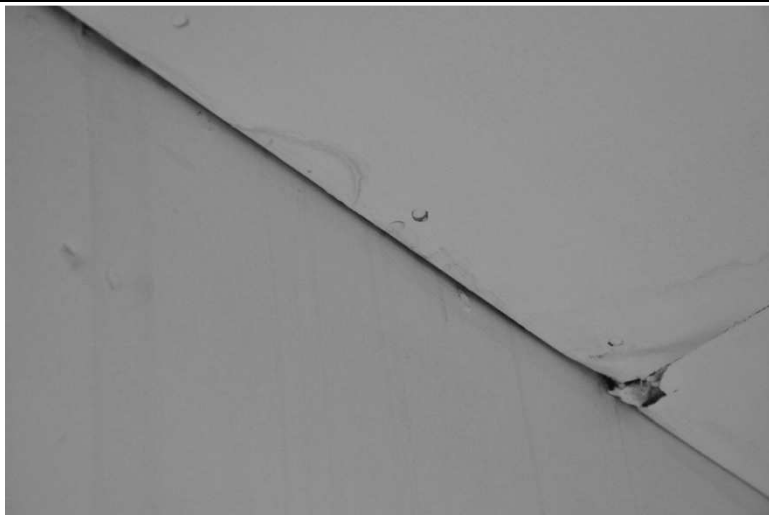
Ikkunoiden yläpuolella katossa ja seinässä vuotojälkiä. Käyttäjien kertoman mukaan vettä tulee sisälle aina sateella, etenkin kun sataa rankasti.

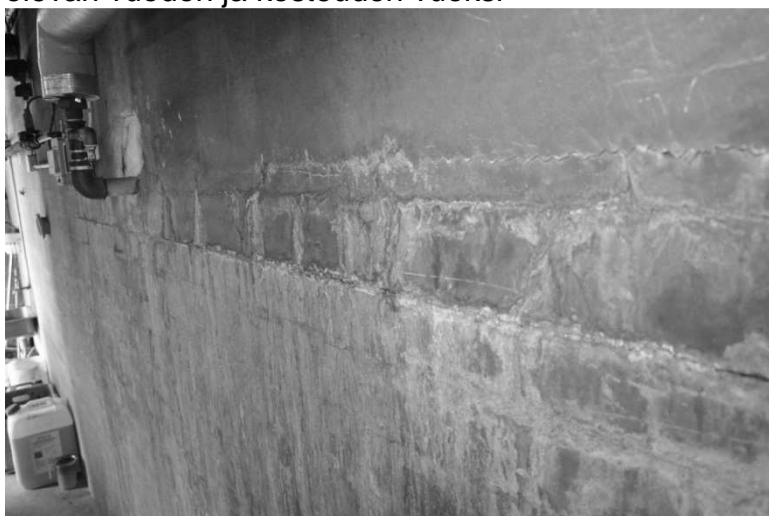
Päällystetty tiiliseinä öljysäiliöseinustalla kärsinyt seinän takana olevan vuodon ja kosteuden vuoksi

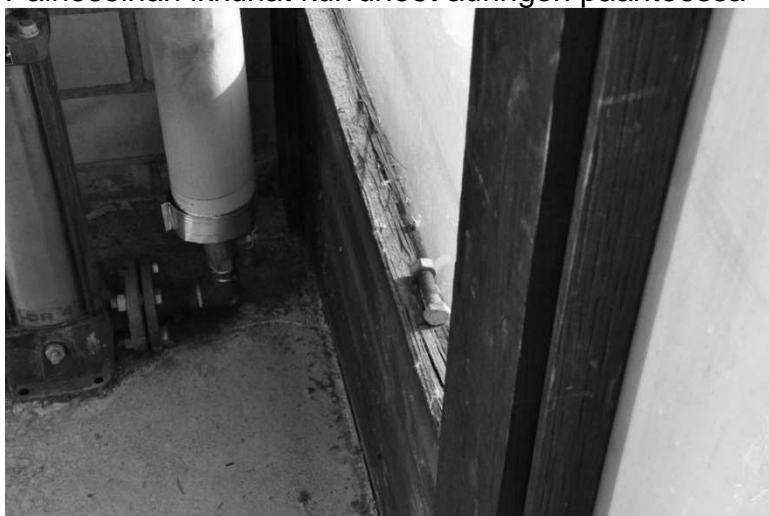
Paineseinän ikkunat kuivuneet auringon paahteessa

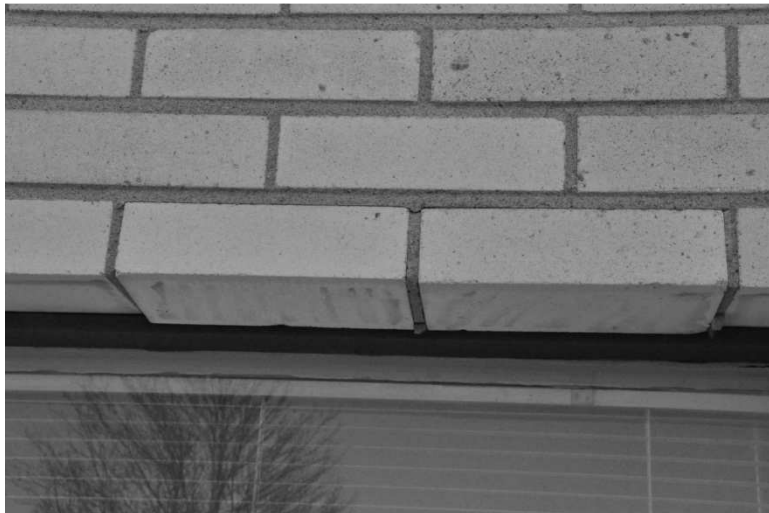
Ikkunoiden ylityksessä tiiliä irronneina ja ne roikkuvat. Tiilen puuttaminen voi aiheuttaa ikkunan rikkoutumisen, joten nämä ylitysten tiilet tulisi tukea paikoilleen.

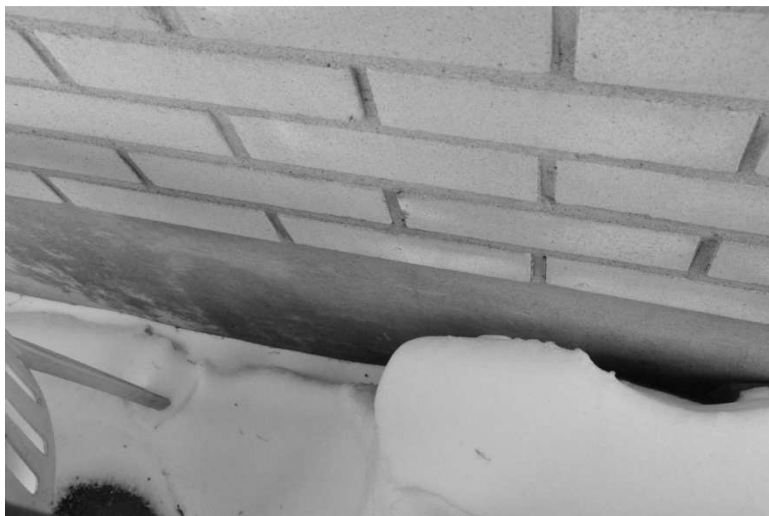
Pihalla olevan 8-kulmaisen kesäkatoksen kohdalla seinään ja sokkeliin on alkanut kasvaa sammalta

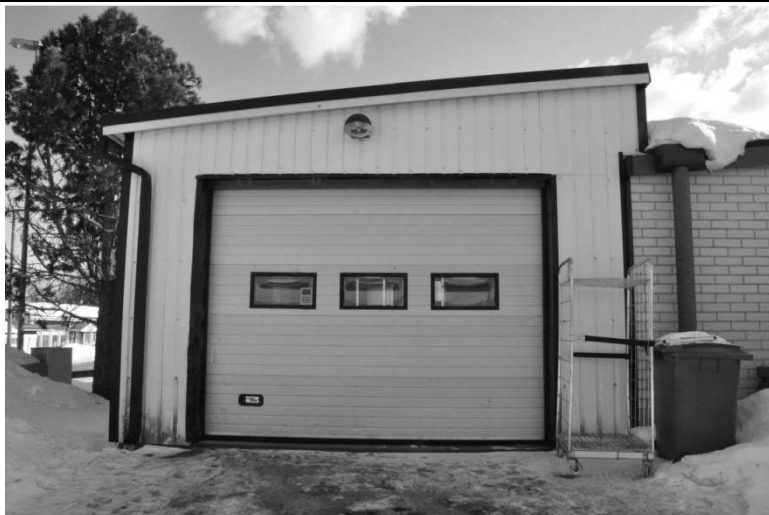
Sisään tulevan pyykin oven ympärillä paljon kolhiintumista pellissä ja pelti on alareunoistaan sammaloitunut maasta nousevan kosteuden sekä sateen vaikutuksesta.

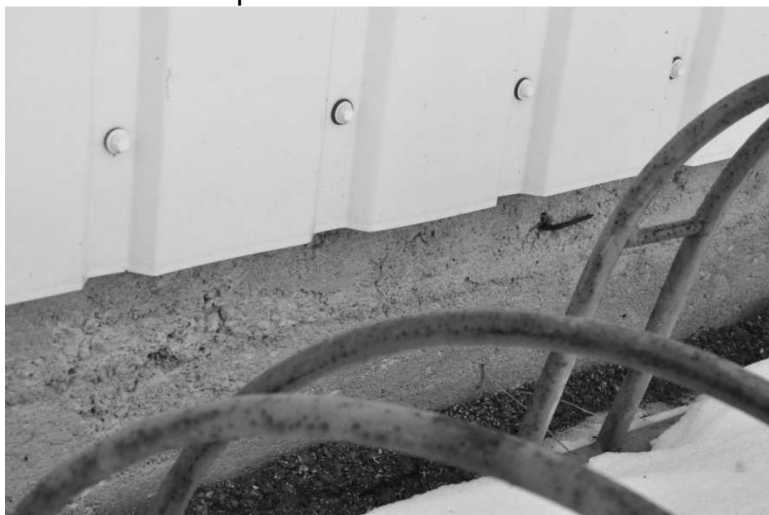
Sokkelissa näkyy tasaisin välimatkoin ruosteisia nauvoja sekä havaittavissa on rapautumista

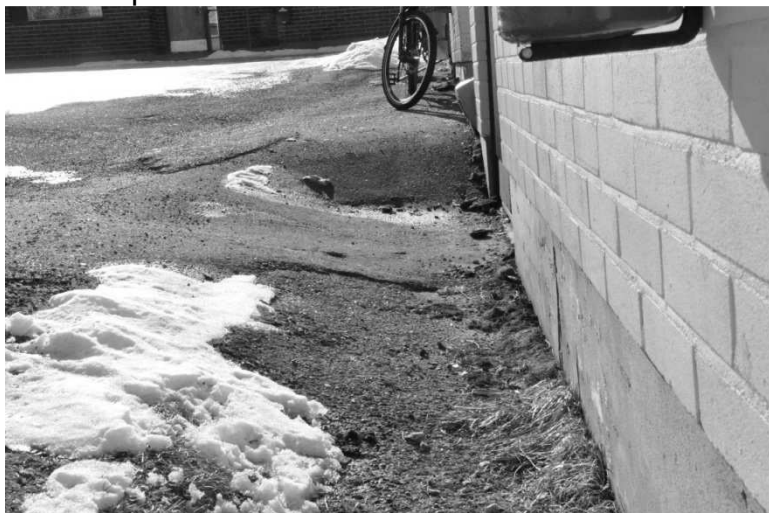
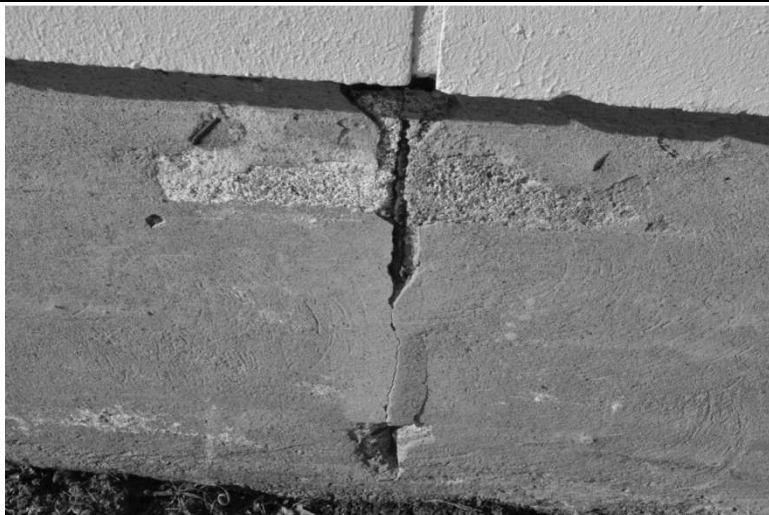
Tällä seinustalla maa viettää jyrkästi kohti rakennuksen seinää ja sokkelissa näkyy monin paikoin selvää kosteusrasituksen aiheuttamaa rapautumista sekä raudoituksen ruostumista

Kattovedet on johdettu syöksyputkella alas kaivoon, mutta sen ollessa jäässä, on vesi jäänyt rakennuksen sokkelin vierelle.

Tällä hetkellä länsipuolen pihamaan pintavedet valuvat viistolla pihalla kohti seinää, eivätkä tiiviin asfalttipinnoitteen vuoksi imeydy lainkaan maahan. Näiden pintavesien aiheuttaman kosteusraituksen vähentämiseksi piha-alueen uudelleen muotoilu salaojien uusimisen yhteydessä on suositeltavaa.

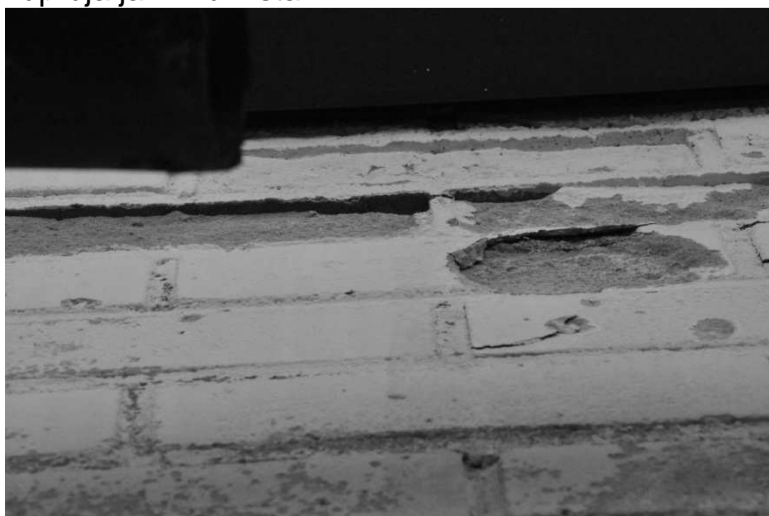
Kattilatilan seinässä, syvennyksessä, on runsaasti maalin hilseilyä ja tiilen rapautumista, lisäksi seinään tippuu ja tiivistyy jatkuvasti vettä vieressä olevasta piipusta. Katolla olevat lyhyehköt piiput sekä maassa olevan kaivon kannen alta pääsee noin kerran tunnissa kattiloiden painehöyryt ulos. Tämä aiheuttaa seinä- ja kattorakenteille suuren rasituksen. Talvella seinärakenteen ollessa kylmä, yli 100-asteisen vesihöyryn aiheuttama yhtäkkinen lämpötilanmuutos rasittaa tiiltä ja aiheuttaa sen rapautumisen. Myös katon peltireunuksessa näkyy selviä lämpötilanvaihteluiden tuomia kupruja ja liikkumista.

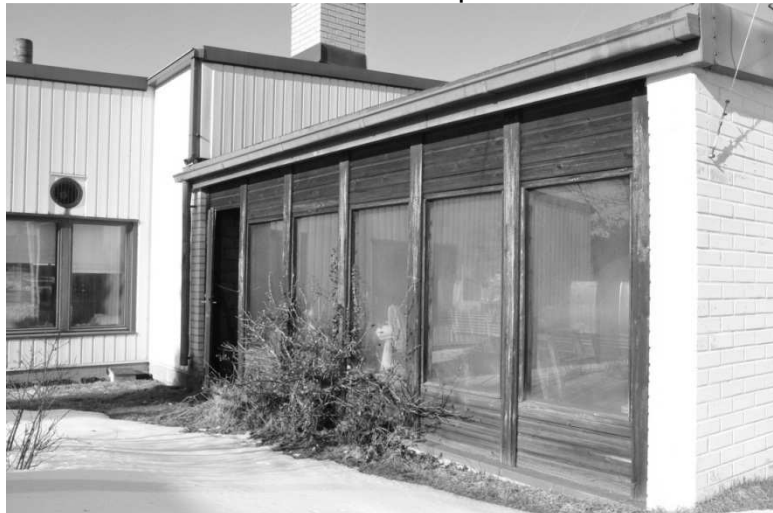
”Paineseinä”

Myös paineseinän sokkelissa on havaittavissa murtumaa. Lisäksi aivan seinän vierustalla kasvaa pensas.

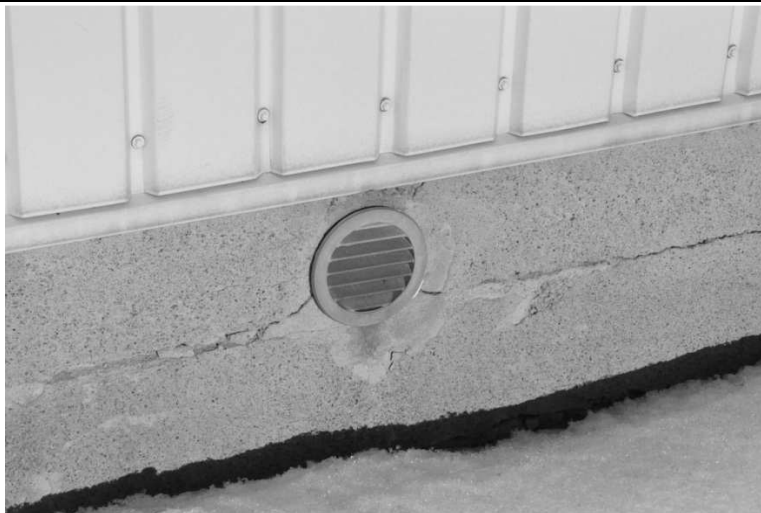
Sokkeli myös tällä seinustalla rapautunut ja halkeillut

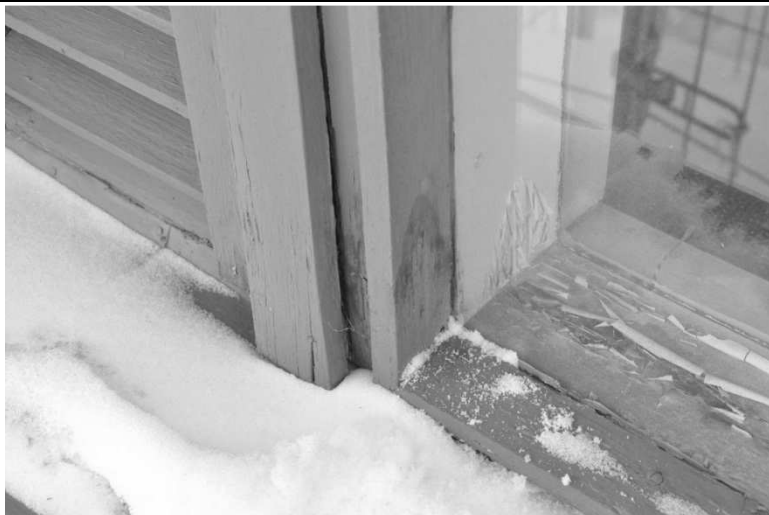
Maali hilseilee ikkunoiden välissä ja ikkunat ovat väljästi kiinni

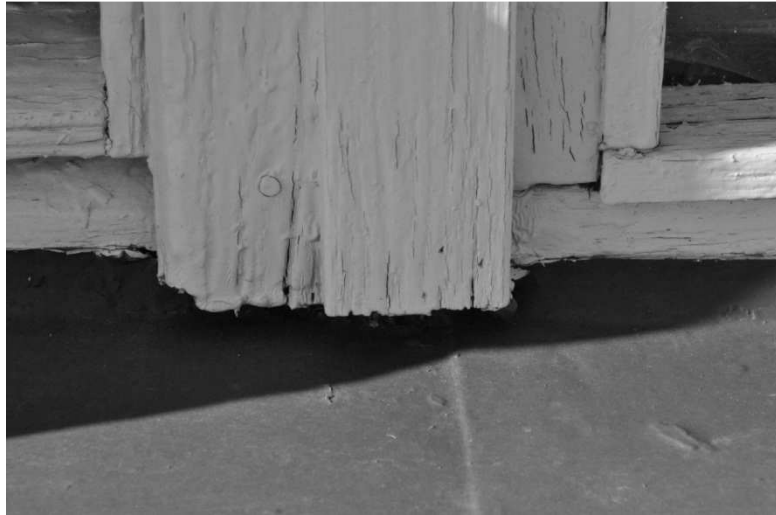
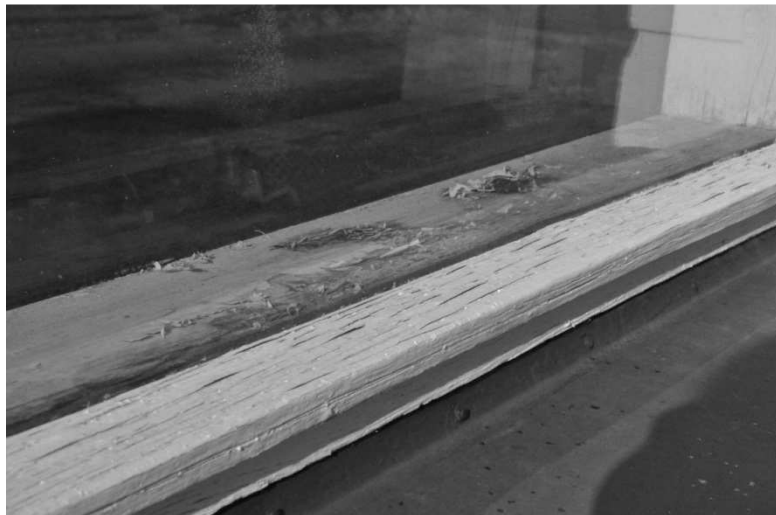
Itäseinustan ikkunat ovat kovien säärasitusten alaisia ja ikkunat ovatkin auringosta ja kosteudesta selvästi kärsineet

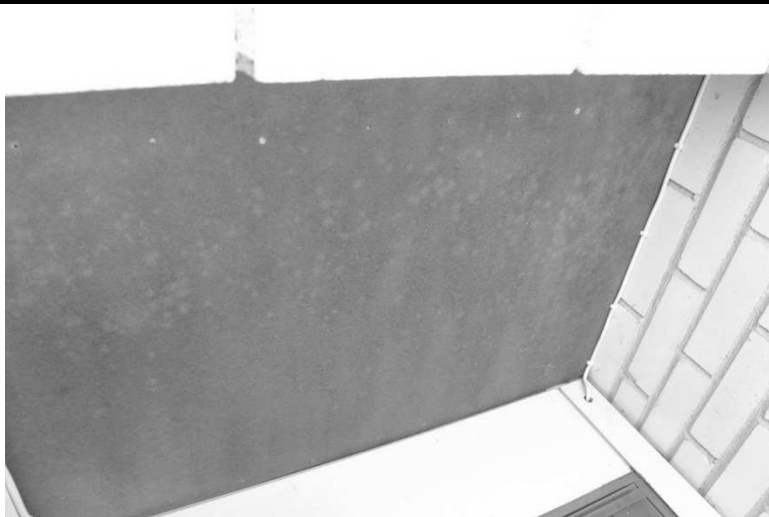
Asiakassisäännöksen yläpuolella levyssä kosteusrasituksen jälkiä

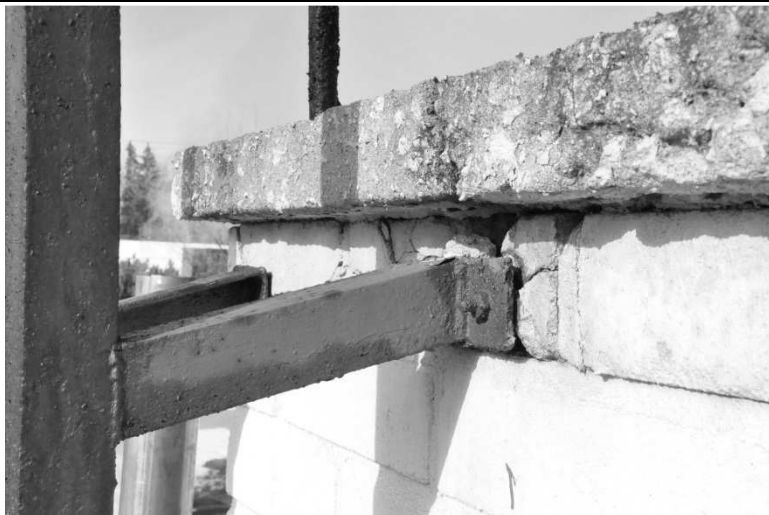
Toisissa tikkaissa piipun reuna on pahoin rapautunut. Tikkaat ovat kiinni seinässä vielä toistaiseksi, mutta esimerkiksi nuohoojan turvallisuuden kannalta niiden uudelleenkiinnittäminen kunnolla on tärkeää.

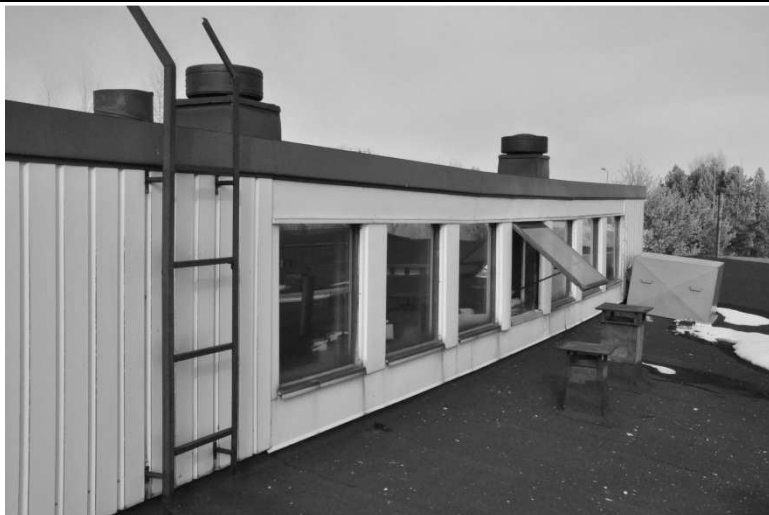
Katolla olevia kattoikkunoita on tiivistetty hiljattain ja näin saatu aikaisemmin olleet vuodot kuriin. Ikkunoiden taakse rakennetut tuuletusluukut on tehty jälkeinpäin vanerilevystä ja ovat selvästi kostuneita

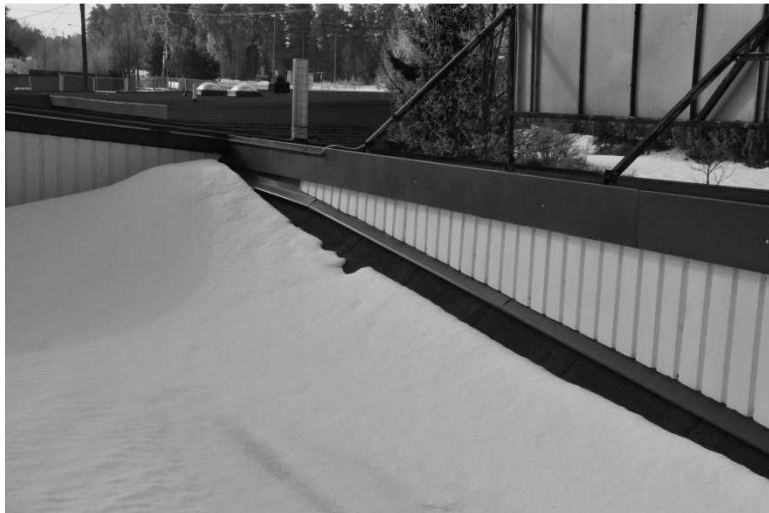
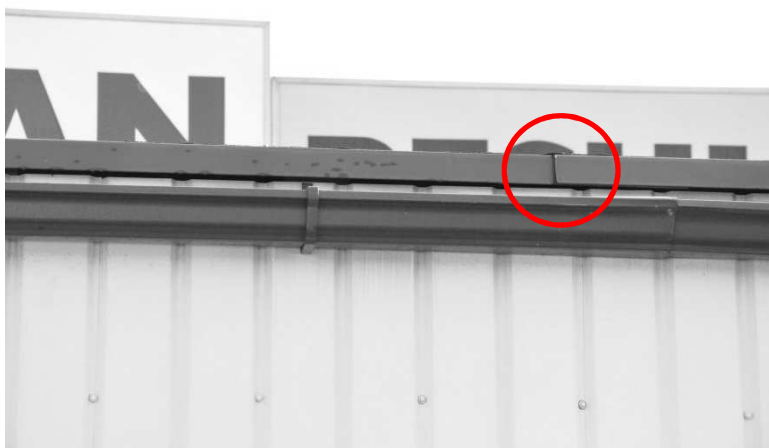
Räystäät (F42)

Puhdas pyykki ulos -tilan räystäätön katto on vuotanut ja johtanut veden seinärakenteeseen sisälle, minkä näkee rakennuksen sisäpuolella selvästi. Syy katon vuotoon lienee räystäspellin saumakohdassa, josta vesi pääsee rakenteen sisälle. Lisäksi katon huopakatteessa tapahtunut lämpöeläminen on aiheuttanut huovan poimuttumista, mikä osaltaan johtaa kattoveden kohti tätä pellityksen saumaa.

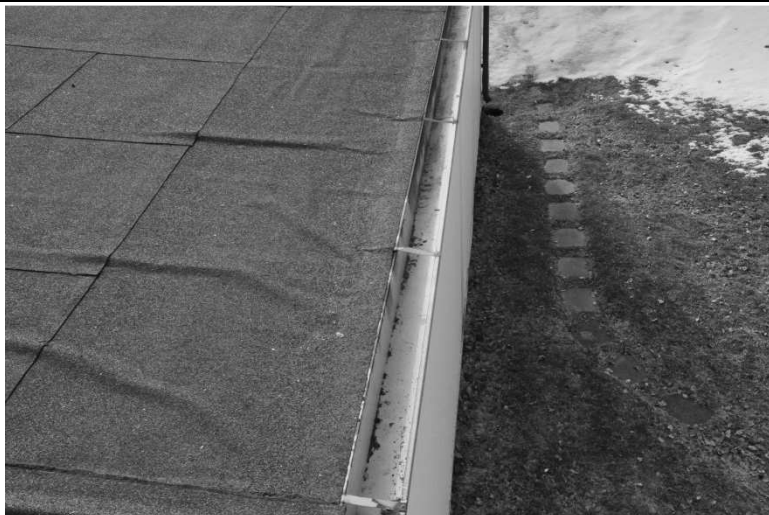
Vanhan osan katon reuna päädyn suunnassa on heikossa kunnossa ja vesi pääsee pellityksen alle. Tämän näkee myös alapuolella räystäslaudasta ja nyt räystään reunalla sekä räystäslaudasta roikkui jääpuikkoja.

Räystäättömässä rakenteessa on kiinnitettävä erityistä huomiota siihen, että vesi ei pääse reunasta valumaan seinärakenteen sisään, vaan vedet valuvat räystäskouruun ja rankkasateella maahan seinää pitkin.
